L'église paroissiale de Muraz

(District de Monthey, Valais)

Les fouilles du Service cantonal des Monuments historiques et Recherches archéologiques (1972) et leur apport à l'histoire locale

par FRANÇOIS-OLIVIER DUBUIS

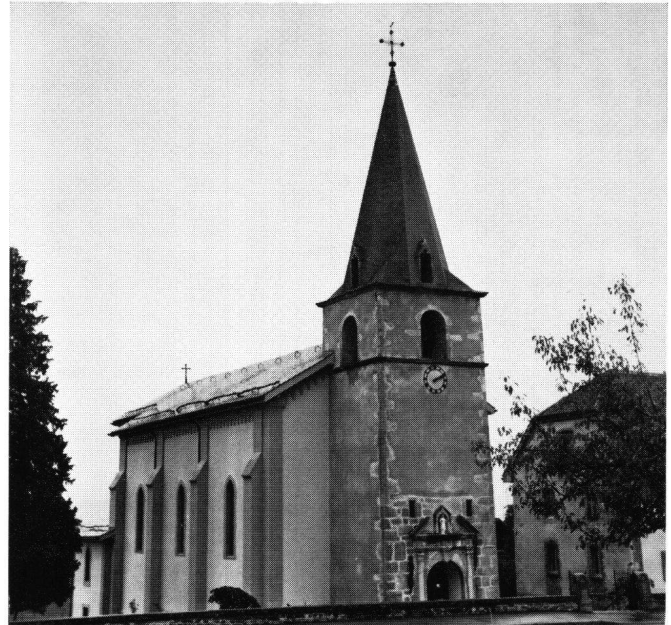
Fig. 2 L'église de Muraz après la restauration. Clocher de 1657 et construction néo-gothique de 1897-1898. A droite, la cure du XVIII^e siècle

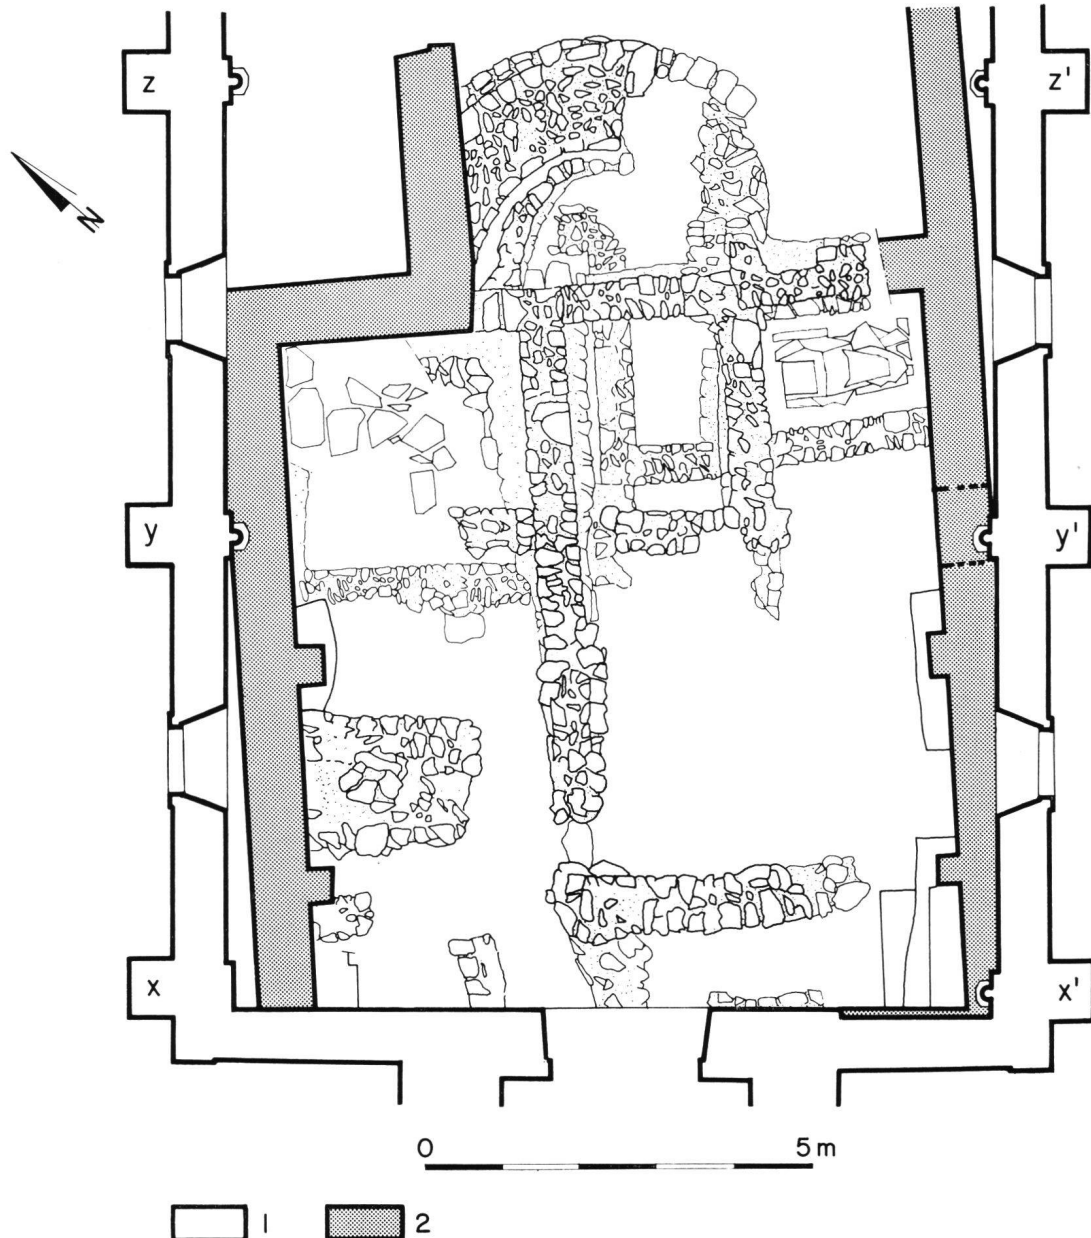
Fig. 4 Maçonneries découvertes sous l'église du XVII^e siècle (pierre à pierre).
1: église actuelle; 2: vestiges de l'église du XVII^e siècle (voir aussi fig. 5-6)
