Frühmittelalterliche Gebäude und fünf Mörtelmischwerke südöstlich des ehemaligen Chorherrenstifts in Embrach (Kanton Zürich)

VON ANNAMARIA MATTER

Mit einem Beitrag von BÉATRICE WIGGENHAUSER

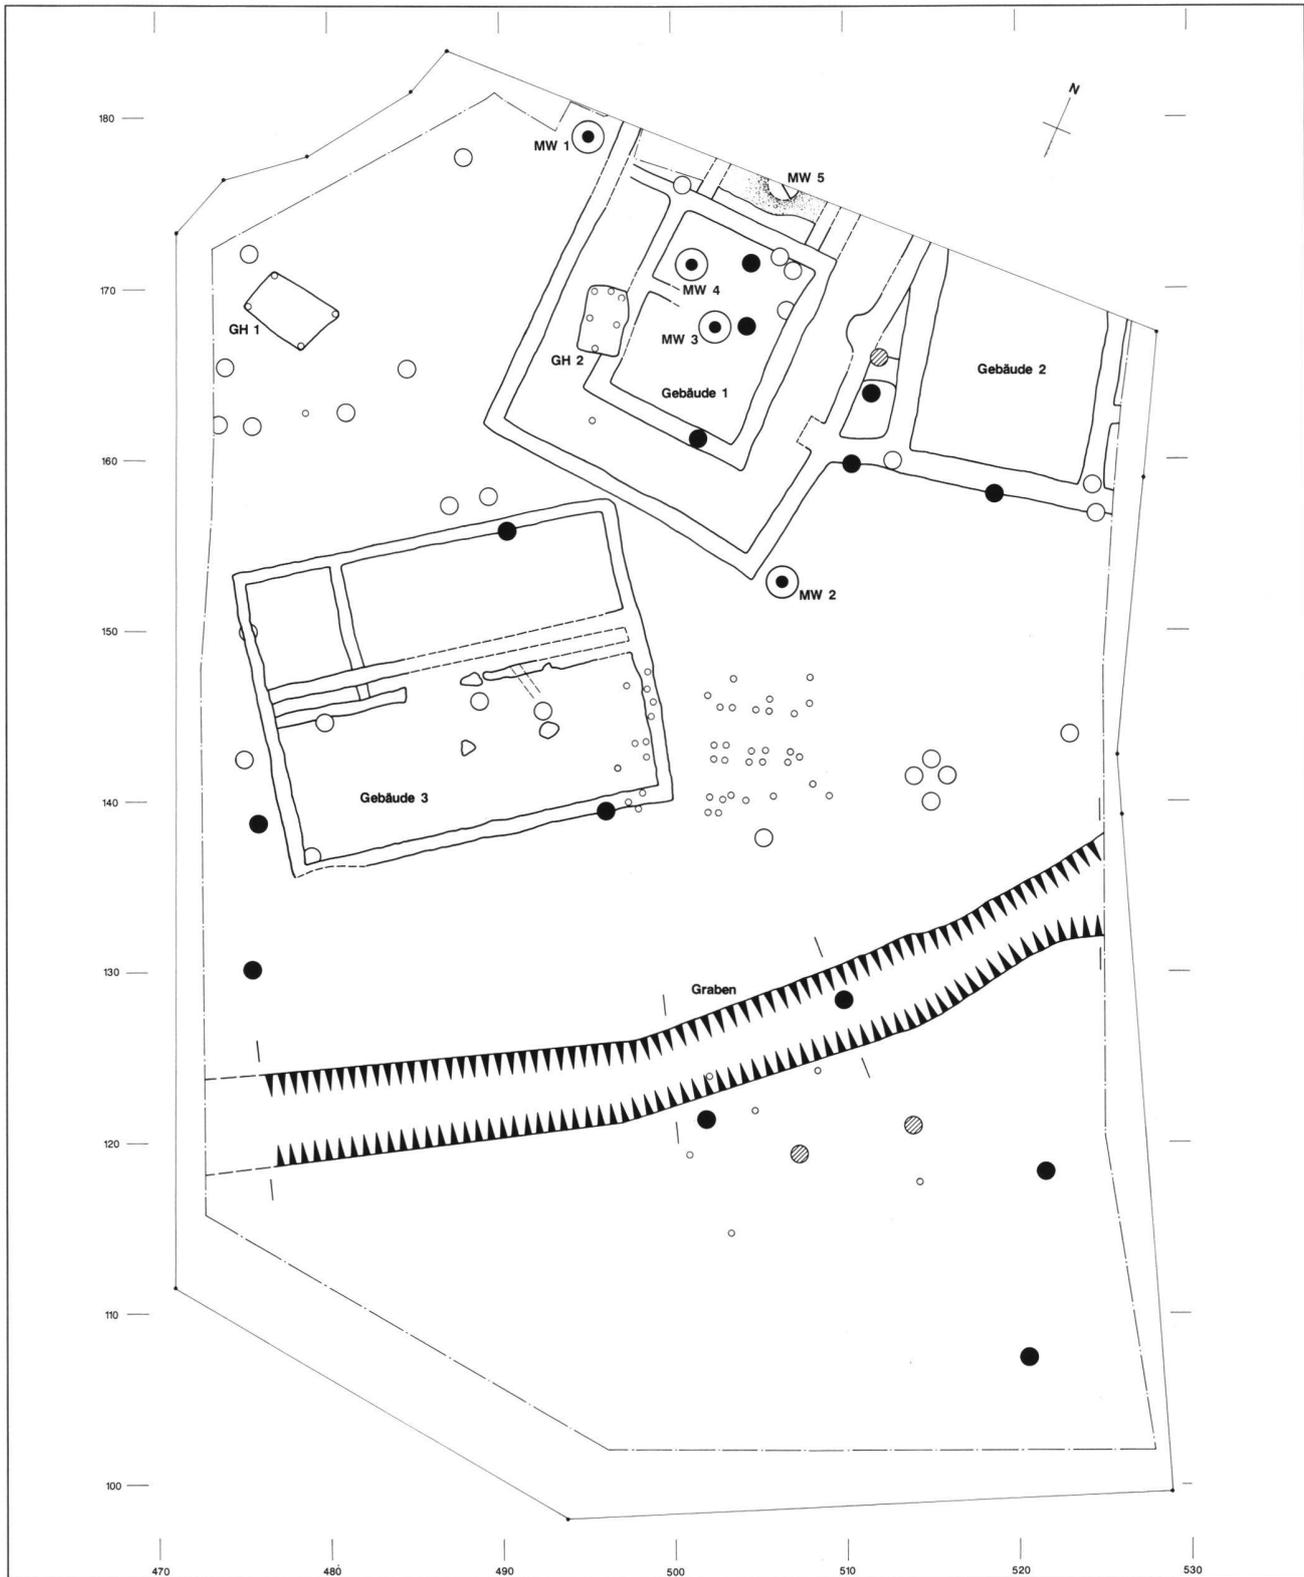
Abb. 3 Embrach. Situation der Befunde in der Fläche. MW = Mörtelmischwerk; GH = Grubenhaus; ausgefüllter Kreis = spätmittelalterliche Grube; schraffierter Kreis = neuzeitliche Grube; leerer Kreis = nicht datierbare Gruben; kleine Kreise = Pfostenlöcher; - - = Lage der Profile (Graben); dunkle Fläche bei Mörtelmischwerk 5 = Bauschuttschicht; -.-.- = Grabungsgrenze.

Auf Abb. 3 sind alle dokumentierten Gruben und Pfostenlöcher eingetragen und – soweit bestimmbar – gemäss ihrer Zeitstellung unterschiedlich dargestellt. Die Gruben und Pfostenlöcher wiesen sehr unterschiedliche Höhen der Unterkante auf; so können die neuzeitlichen Strukturen sowohl knapp 20 cm unter der Grasnarbe als auch in den gewachsenen Boden eingetieft sein.

Die prähistorischen Gruben beschränken sich auf den südwestlichen Bereich des Ausgrabungsgeländes (Abb. 3: Meter 470–500/140–150). Es handelt sich dabei um drei wohl in die Bronzezeit zu datierende Gruben, die durch die jüngeren Befunde gestört wurden.²⁵

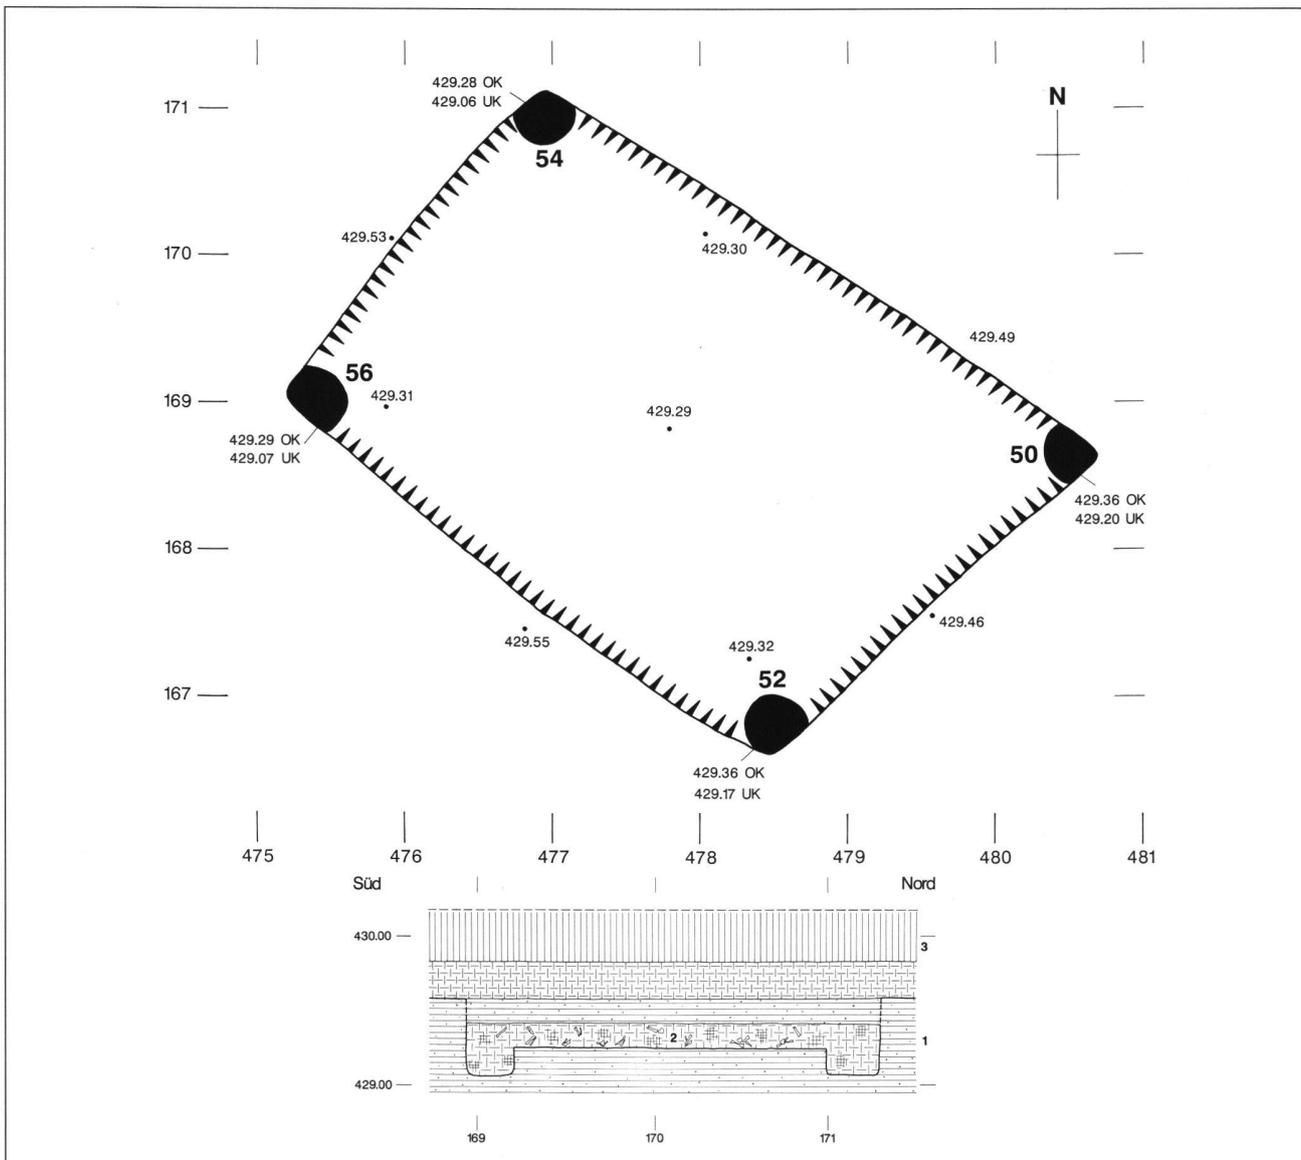
Abb. 4 Grubenhaus 1: Aufsicht und Schnitt. 1: gewachsener Boden, 2: Verfüllung des Grubenhauses, 3: Humus ergänzt. M 1: 50.

Befundbeschreibung (Abb. 4–5): Grubenhaus mit leicht trapezförmigem Grundriss von ca. 4,50 × 3,00 m; ca. 22 cm in den gewachsenen Boden eingetieft. Verfüllung aus humosem, teilweise auch siltigem Material, darin 406 Knochenfragmente und 28 Zahnfragmente. Vier Eckpfostenlöcher mit einem Durchmesser von 26–32 cm und einer Tiefe von 32–40 cm (Pfostenlöcher 50, 52, 54, 56). Verfüllung mit humosem Material, durchsetzt mit Holzkohle. Pfostenlöcher im eingetieften Bereich anhand ihrer Ausformung als stumpf endende Rundhölzer zu ergänzen. Weder Bodenhorizont (Benutzungsniveau) noch Wandverkleidung und Abgang nachgewiesen.

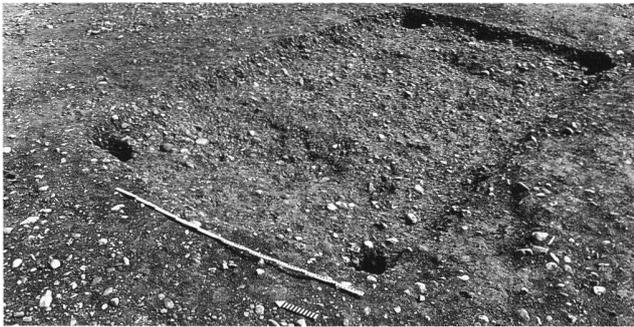
Abb. 5 Das Grubenhaus 1 in der Fläche. Blick von Westen.

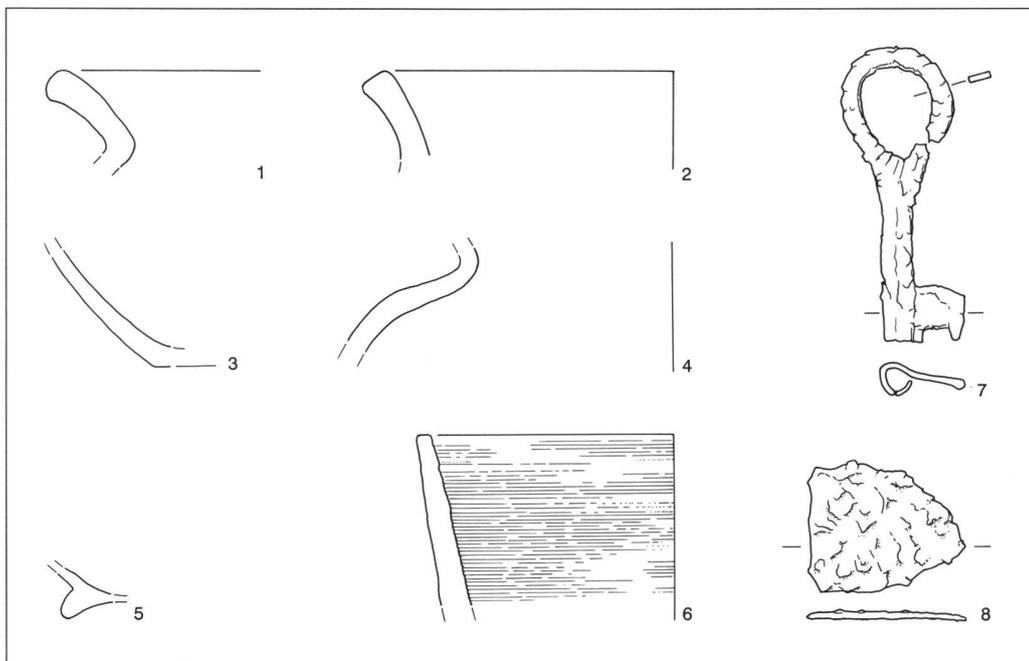
Abb. 6 Funde aus der Verfüllung des Grubenhauses 1. 1–4: Keramik, 5: TS, 6: Lavez, 7–8: Eisen. M 1:2.

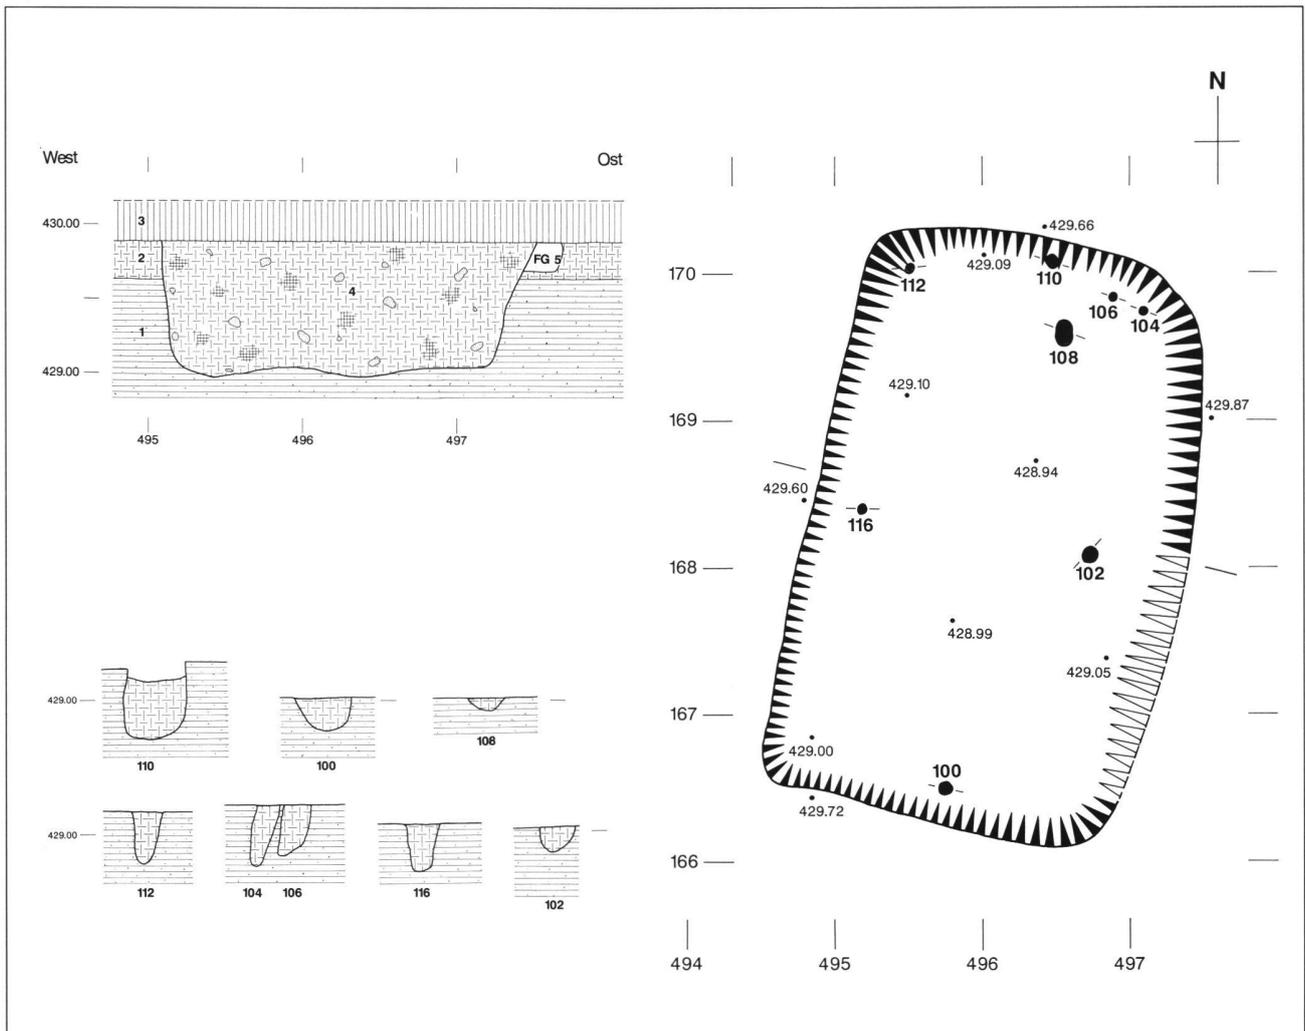
Abb. 7 Grubenhaus 2: Aufsicht und Schnitt. M 1 : 50.

1: gewachsener Boden, 2: Übergang gewachsener Boden-Humus, 3: Humus ergänzt, 4: Verfüllung des Grubenhauses, FG 5: Fundamentgraben 5 von Gebäude 1. Schnitte durch kleinere Pfostenlöcher 100, 102, 104, 106, 108, 110, 112, 116 (Lage der Schnitte siehe Aufsicht). M 1 : 20.

Befundbeschreibung (Abb. 7–8): Rechteckiger Grundriss von ca. 2,20×4,00 m; im Süden ca. 85 cm in den gewachsenen Boden eingetieft. Die nördliche Sohle lag ca. 10 cm höher als die südliche. Verfüllung aus humos-siltigem Material, durchsetzt mit Bauschutt, der besonders am westlichen Rand konzentriert war. Pfostenlöcher: an der Nordstirnseite Pfostenloch 110 (Durchmesser 20 cm), das die Grubenwand leicht anschnitt; an der gegenüberliegenden Südseite wesentlich kleineres Pfostenloch 100. Im nördlichen Bereich eine weitere leicht eingetieft Pfostengrube 108. Kleinere Pfostenlöcher 102, 104, 106, 108, 112 und 116 (Durchmesser 8–10 cm, Tiefe 8–20 cm) in den Grubenboden eingetieft. In der Achse des Grubenhauses auf der Höhe der Oberkante der Verfüllung, ca. 3,75 m südlich des Grubenhauses, ein Pfostenloch 146 (Durchmesser 20 cm), das in Zusammenhang mit der Benutzung des Grubenhauses stehen könnte. Keinerlei Hinweise auf Wandverkleidung, Bodenniveau und Abgang.

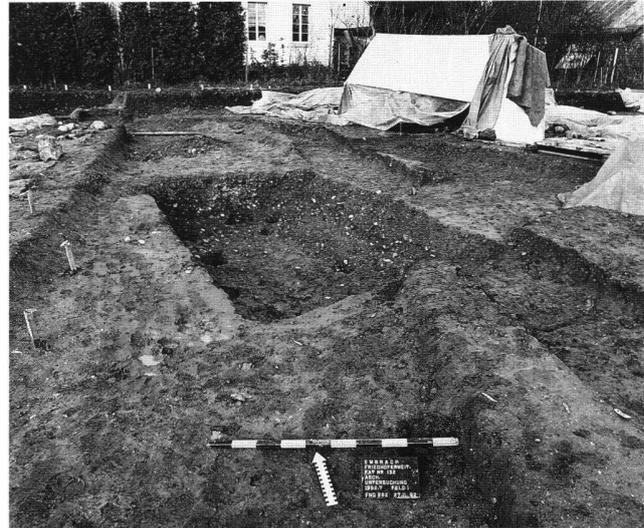
Abb. 8 Grubenhaus 2 schneidet Fundamentgraben 5 von Gebäude 1. Blick von Süden.

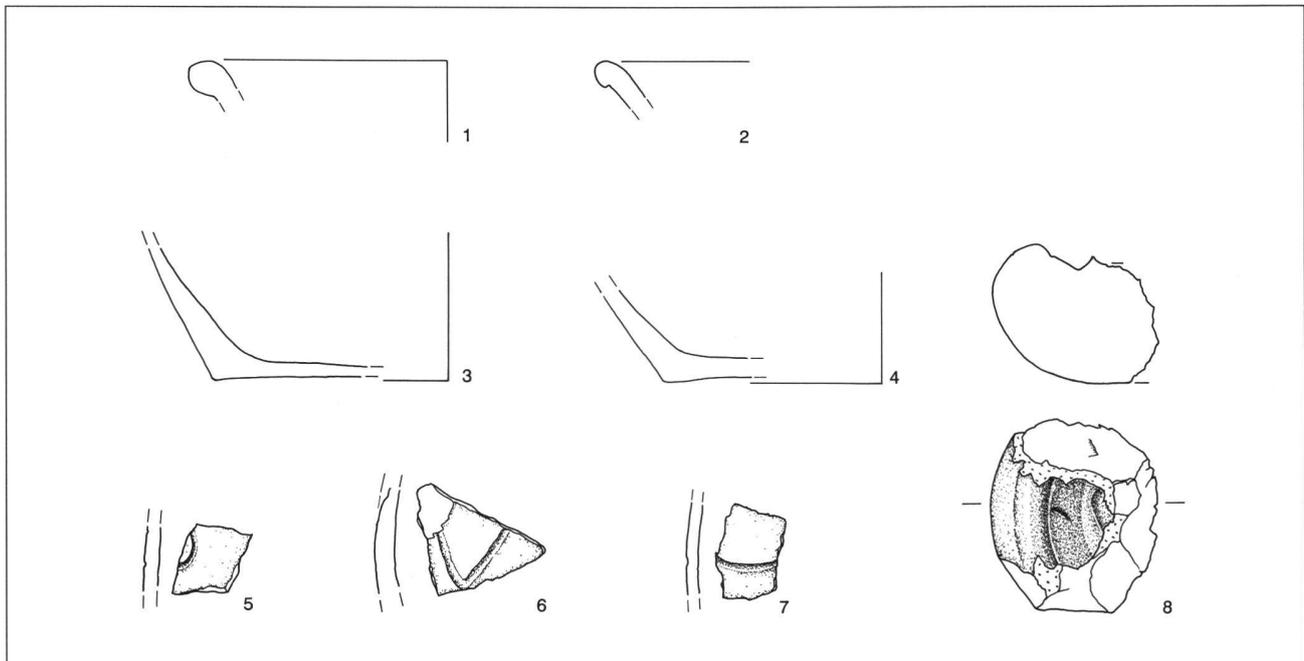
Abb. 9 Funde aus der Verfüllung des Grubenhauses 2. 1–7: Keramik, 8: Glas. M 1:2.

Die Keramik aus der Verfüllung dieses Grubenhauses weist z.T. eine etwas feinere Magerung und sorgfältigere Ausführung auf als diejenige aus Grubenhaus 1. Die Gefässböden zeigen Quellränder und haben eine unregelmässige Bodenunterseite.⁴⁸

Gegenüber den Trichterrändern aus Grubenhaus 1, die wir ins 9./10. Jahrhundert datiert haben, besitzen diese Ränder eine deutlich abgerundete Lippe. Abgerundete Randlippen von Töpfen finden Vergleichsstücke in der «oberen Lederschicht» am Basler Petersberg und im Fundmaterial von der Burg Rickenbach.⁴⁹ Von der Burg Alten-

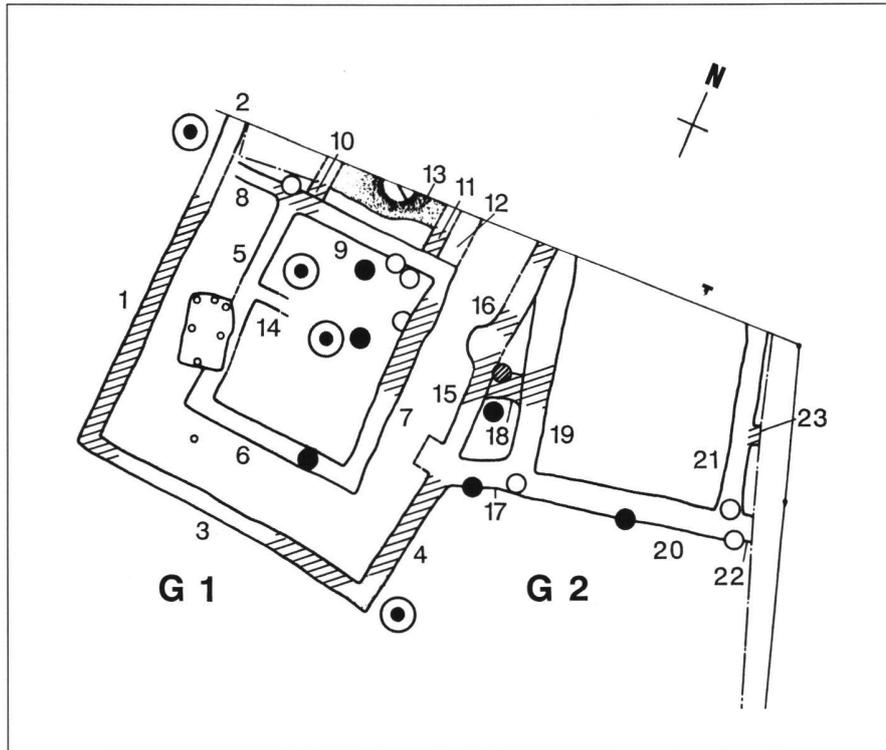
Abb. 11 Gebäude 1 und 2 mit den nummerierten Fundamentgräben. G 1 = Gebäude 1, G 2 = Gebäude 2, schraffiert = Fundament erhalten. M 1: 400.

Gebäude 2. Befundbeschreibung (Abb. 11): Auf der Höhe des nördlichen Verbindungsfundaments 18 eine letzte Steinlage in Fundamentgraben 19; schwach vermörteltes Fundament aus faustgrossen Kieseln und Bruchsandsteinen. Steine entlang der Fundamentgrabenkante quergestellt und aneinandergereiht (Abb. 16: ST 3 in Fundamentgraben 19). Vgl. vermörtelte Steinlage im West-Ost verlaufenden Fundamentgraben 23: vermörteltes Fundament aus faustgrossen Kieseln. Am südlichen Rand der Grube quergestellte und aneinandergereihte Steine, mit weichem, fast kornlosem Mörtel verbunden. Abschlussocken der Fundamentgräben 21 und 23 abgerundet.

Das Gebäude 1 weist einen im ausgegrabenen Bereich nahezu quadratischen Grundriss auf mit einem umlaufenden Gang (Abb. 3). Wagen wir eine Rekonstruktion des Aufgehenden, so ergeben sich zwei Möglichkeiten: ein quadratischer (höherer) Raum im Zentrum und ein umlaufender (niedrigerer) Gang oder ein Gebäude mit Innenhof. In beiden Fällen muss man mit einer teilweisen Unterteilung des quadratischen Innenraums oder des Innenhofes rechnen, worauf das sehr schlecht erhaltene kleine Fundament (Fundamentgraben 14 auf Abb. 11) hindeutet.

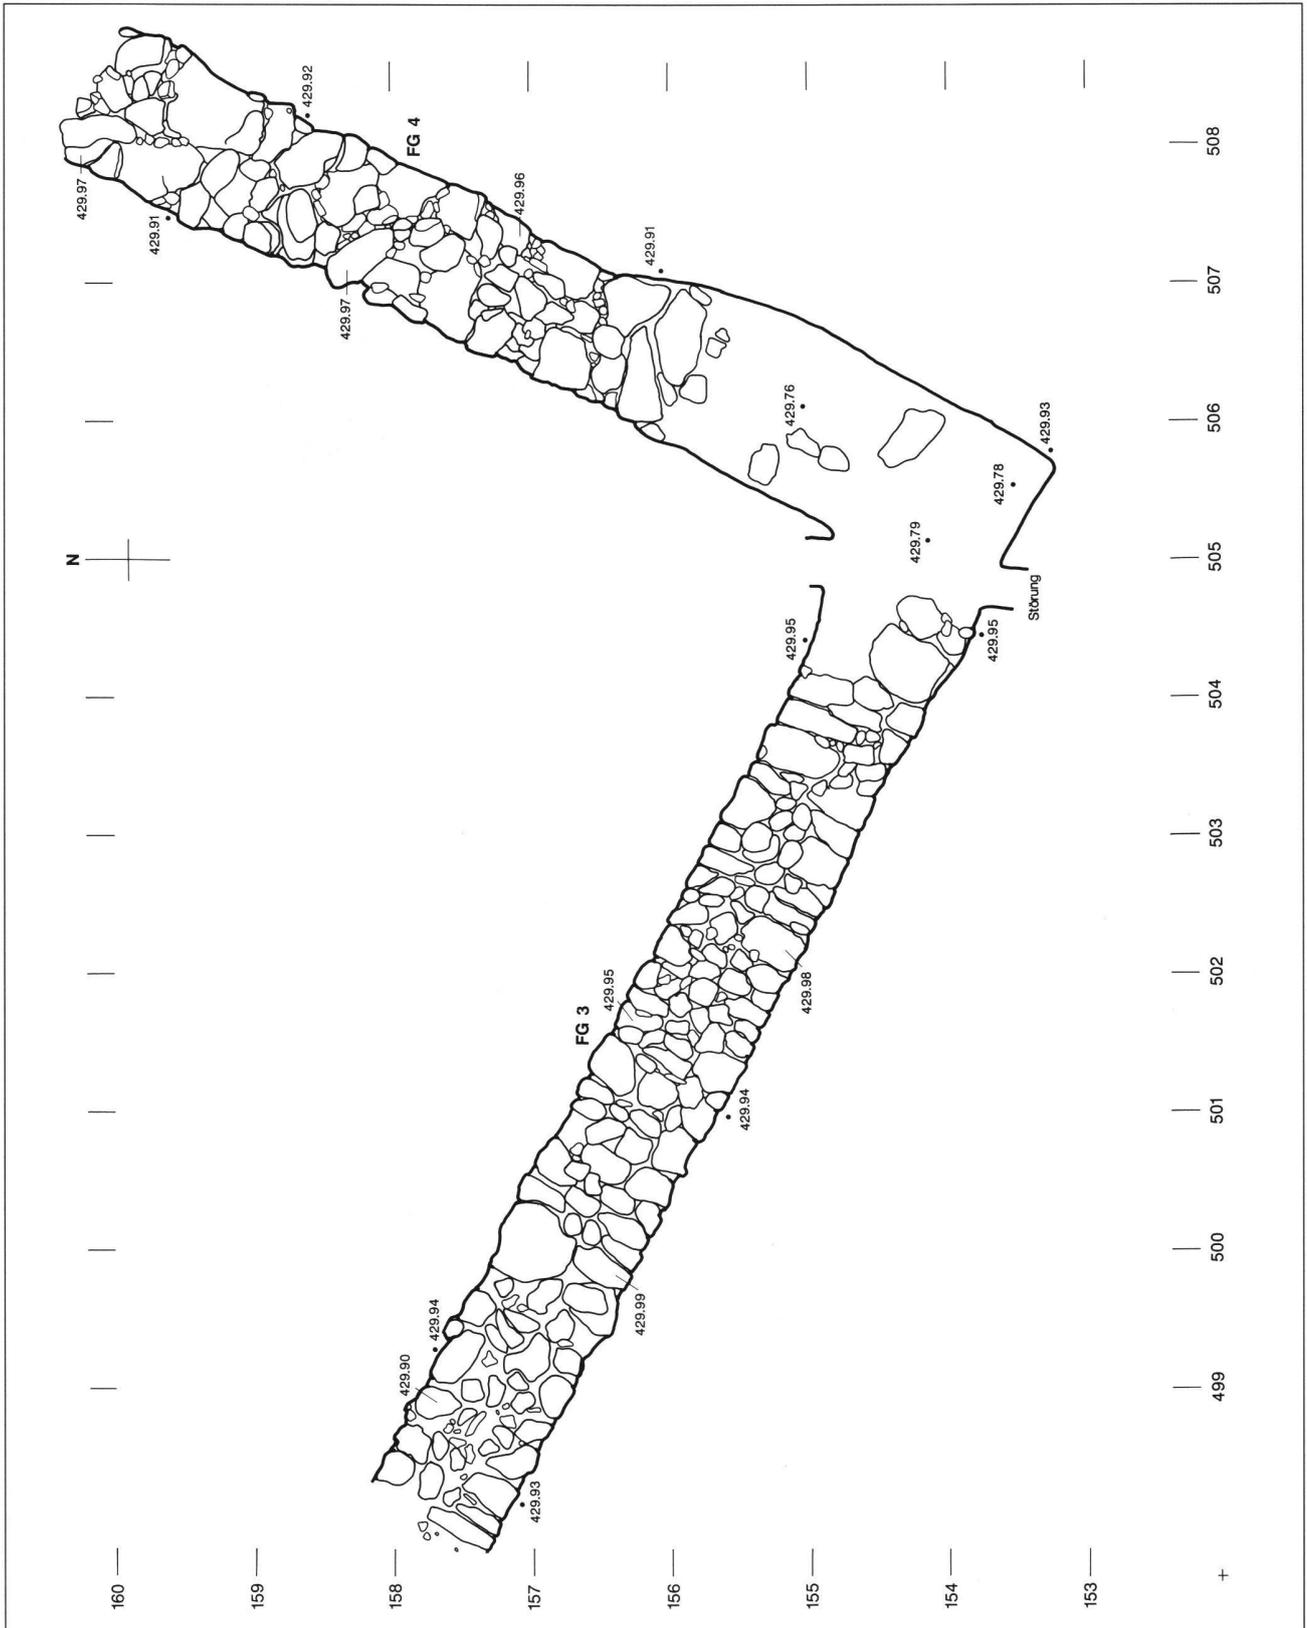
Abb. 14 Die äussere Südstecke von Gebäude 1. Fundamentgräben 3 und 4.

In West-Ost verlaufendem Fundamentgraben 3 Mauerfundament auf einer Länge von 7,50 m erhalten (Abb. 14). Auf der ganzen Länge unterschiedliche Ausprägung der Steinlage. Östlich von Meter 502 Mauerschale vorwiegend aus Bruchsandsteinen bestehend; als Füllsteine kleinere Bruchsand- und vereinzelt Bollensteine. Westlich von Meter 502 Steinlage deutlich lockerer und heterogener in der Zusammensetzung, Mauerstruktur nicht mehr deutlich erkennbar.

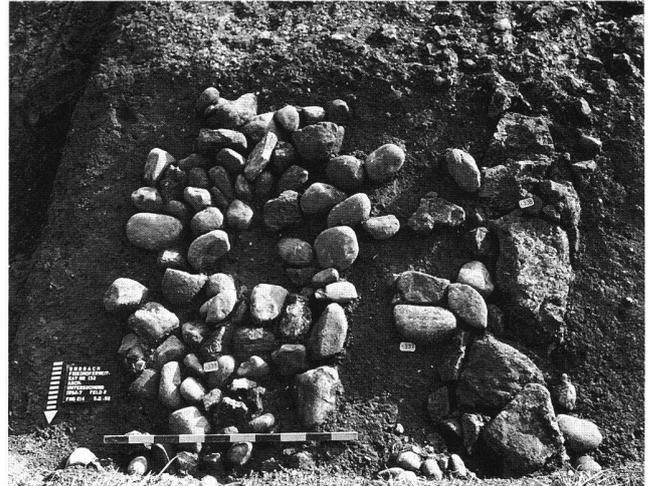
Abb. 15 Der nördliche Fundamentgraben 11 und die Pflasterung 12. Blick von Norden.

Weiter östlich ebenfalls Nord-Süd verlaufender Fundamentgraben 11 mit letzter Steinlage aus Bruchsandsteinen; diese in einer Reihe gesetzt und evtl. Schwellmauer (Abb. 15). Fundamentgraben 11 Unterkante auf Kote 429.70 und Breite ca. 0,70 m, vgl. Fundamentgraben 10. Östlich an Fundamentgraben 11: Pflasterung (PF 12) (2,60 × 1,20 m) aus Bollensteinen, darunter einzelne leicht gestellt, und aus vereinzelt Bruchsand- und Tuffsteinen (Durchmesser 15–20 cm). Zwischen Meter 505–509 dünne Schicht aus humosem, mit Bauschutt durchsetztem Material, unter anderem teilweise sekundär verbrannte Ziegelfragmente und Hüttenlehm. Dass diese ca. 10 cm dicke Schicht sich erhalten konnte, muss auf die geschützte Lage nahe der Parzellengrenze zurückgeführt werden. Anhand der Materialzusammensetzung dieser Schicht handelt es sich wohl um Abbruchmaterial der nach Norden anschliessenden Räumlichkeiten von Gebäude 1. Schuttschicht über den Nord-Süd gerichteten Fundamenten 10 und 11 laufend und kurz vor der Pflasterung 12 auslaufend.

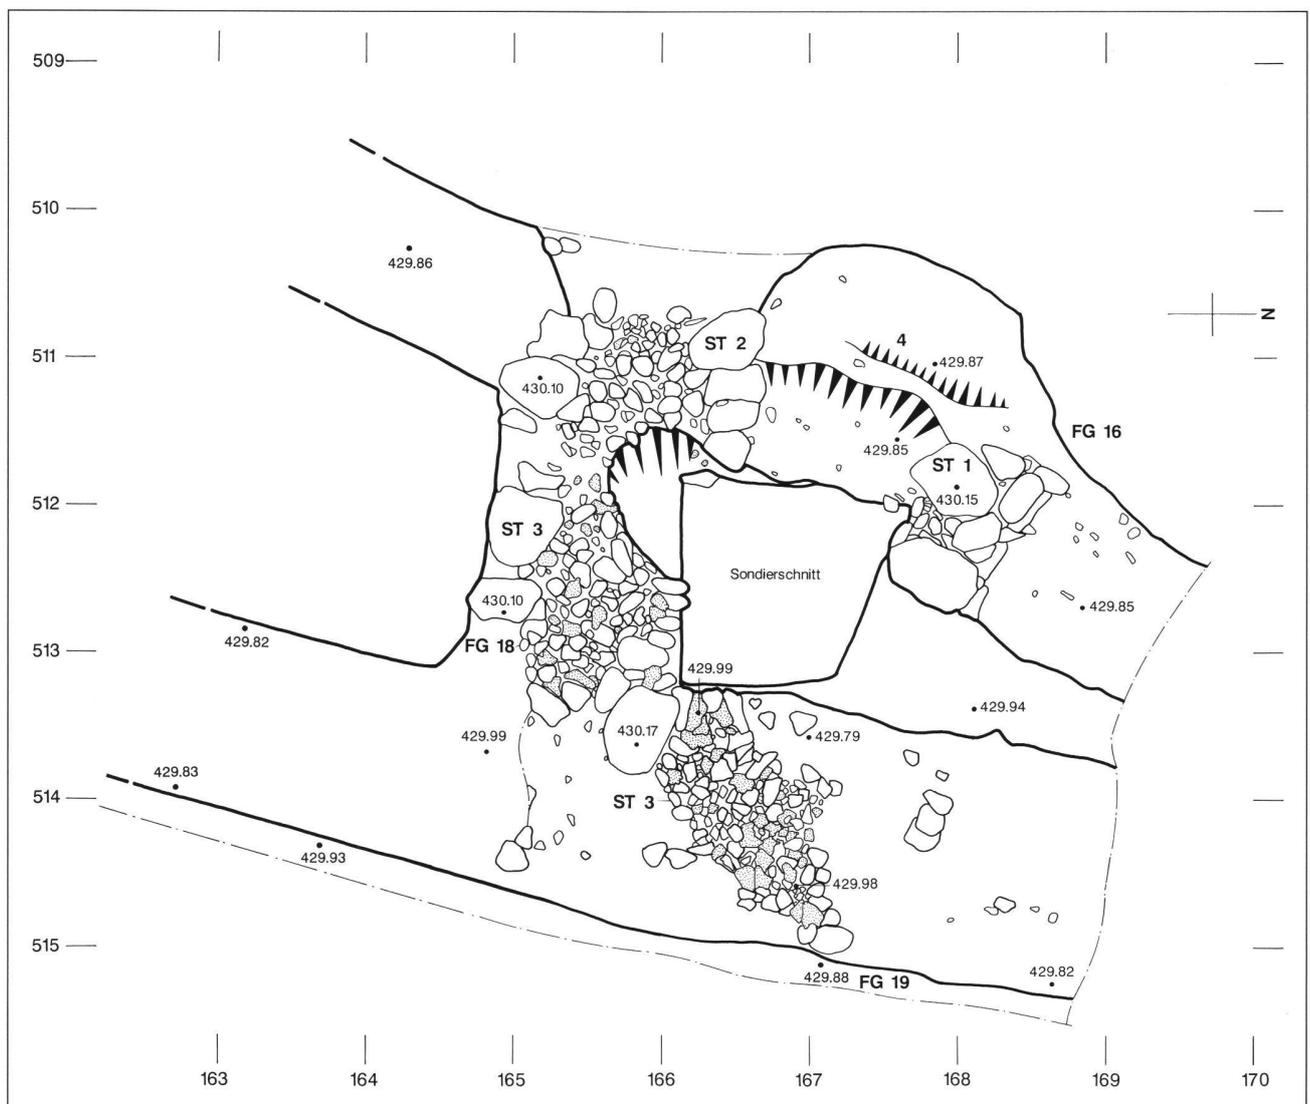
Abb. 16 Die Verbindungsfundamente von Gebäude 1 und 2. Fundamentgräben 16, 18, 19 und Fundamente ST 1, 2 und 3. M 1:50.

In Fundamentgraben 16 finden wir von Norden nach Süden gesehen drei Bereiche mit einer letzten Steinlage (Abb. 16: ST 1, 2, 3). Das nördliche Fundament ST 1 besteht ausschliesslich aus wenigen Bruchsandsteinen; das weiter südlich gelegene Fundament ST 2 mit vier grossen, quer in den Fundamentgraben auf einer Reihe gesetzten Bruchsandsteinen. Diese lagen über einer dünnen Bauschuttschicht, die wahrscheinlich dem ursprünglichen Gebäude 1 angehörte. Daraus lässt sich ableiten, dass das Gebäude 1 teilweise abgebrochen und durch das neue Mauerwerk an Gebäude 2 ersetzt wurde. Steinlage 3 muss mit derjenigen in Fundamentgraben 19 gleichgesetzt werden.

Die Steinlage in Fundamentgraben 18 liegt direkt auf der Grubensohle und weist unterschiedliche Bereiche auf: im Süden grosse Bruchsandsteine, im mittleren und im nördlichen Teil kleinere Kiesel und Bruchsandsteine, die mit wenig Mörtel verbunden sind. Letztere Steinlage zieht in den Fundamentgraben 16 hinein und liegt im Verband mit der Steinlage 3; diese müssen somit gleichzeitig angelegt worden sein.

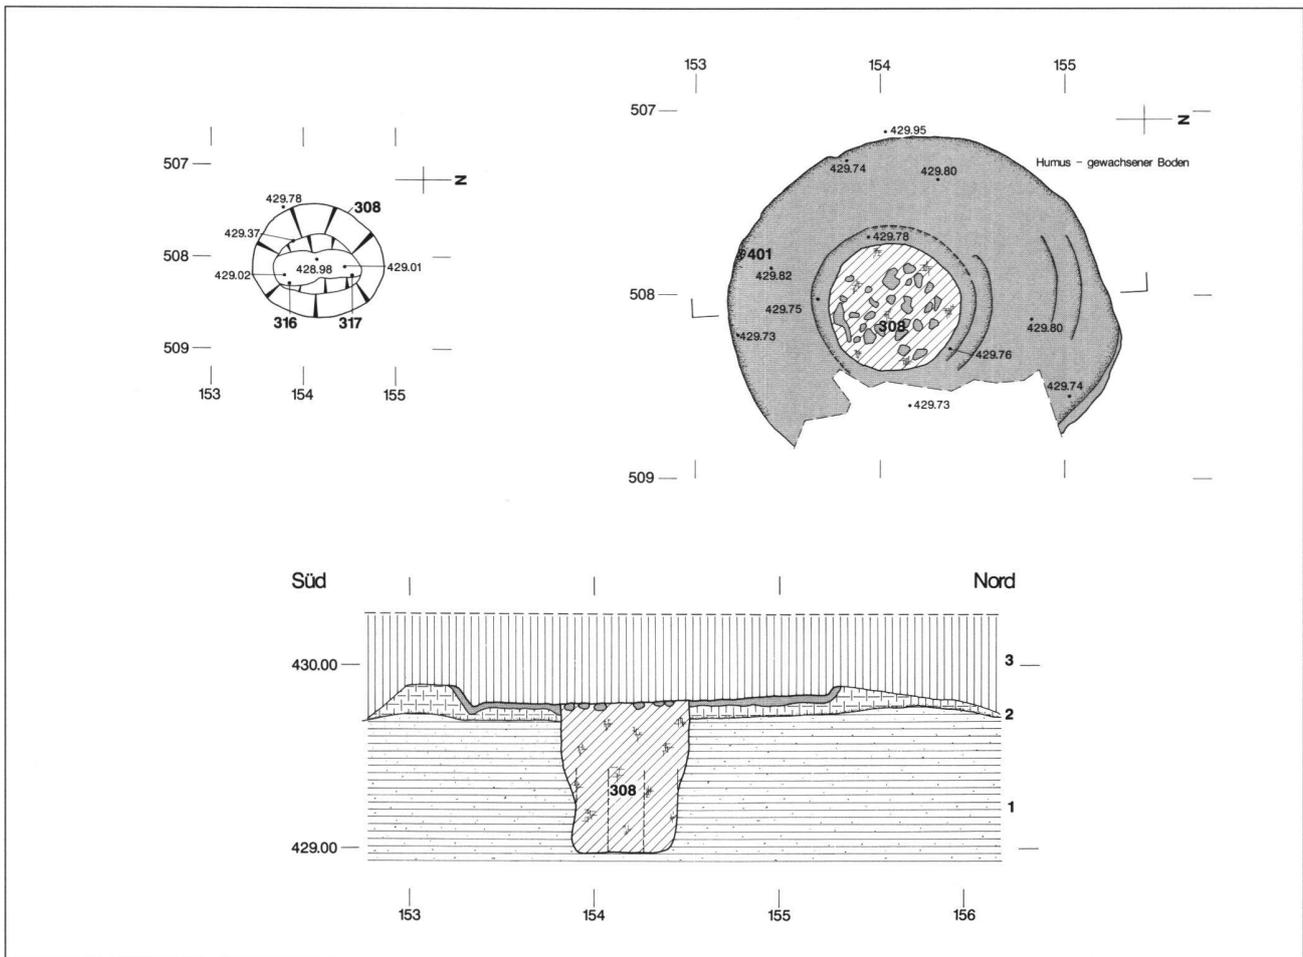
Abb. 19 Mörtelmischwerk 2: Aufsicht und Schnitt. 1: gewachsener Boden, 2: Übergang gewachsener Boden-Humus, 3: Humus ergänzt. M 1:40.

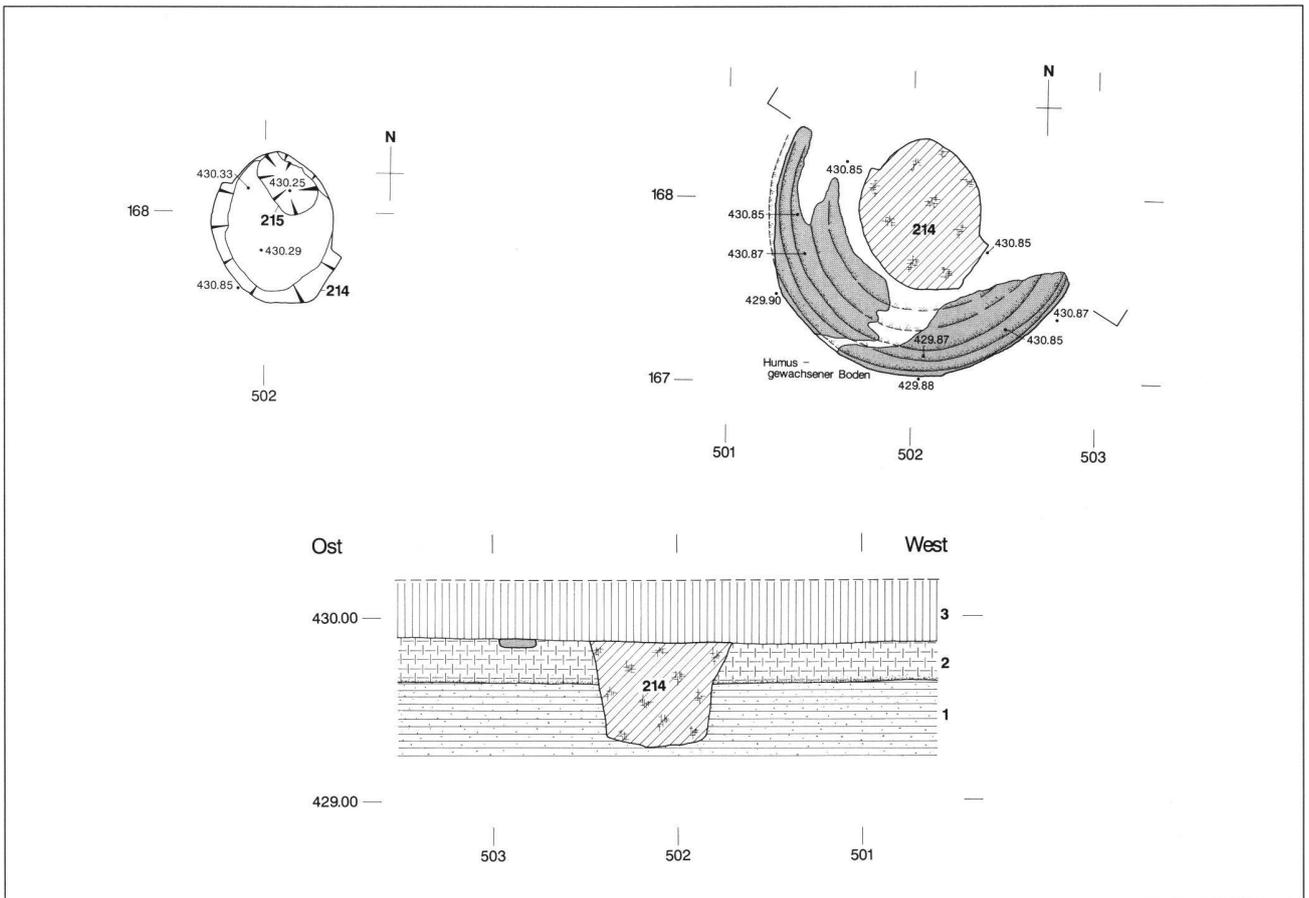
Abb. 22 Mörtelmischwerk 3: Aufsicht und Schnitt. 1: gewachsener Boden, 2: Übergang gewachsener Boden-Humus, 3: Humus ergänzt. M 1: 40.

Mörtelmischwerk 3. Befundbeschreibung (Abb. 22): Mörtelmischwerk innerhalb des Gevierts von Gebäude 1 auf Meter 502/168, 3,25 m östlich von Fundamentgraben 14 (Abb. 3). Nur noch ca. 6 cm im siltig-humosen Material eingetieft und in der Fläche mehr oder weniger zur Hälfte erhalten. Es konnte leider nicht mehr nachgewiesen werden, ob der Fundamentgraben 14 das Mörtelmischwerk gestört hat oder umgekehrt, da dieser sehr schlecht erhalten war und nur bis Meter 500/170 dokumentiert werden konnte. Es ist denkbar, dass der Fundamentgraben 14 nach Auflassen des Mörtelmischwerks errichtet wurde. Ursprünglicher Durchmesser des Mörtelmischwerks ca. 1,80 m. Verfüllung der Mischwerkgrube siltig-humoses Material und Mörtel. Im südöstlichen Randbereich harter, abgebundener Mörtel. Rillen zwar nicht durchlaufend, aber doch konzentrisch verlaufend (Breite ca. 5–9 cm).

Im Zentrum des Mörtelmischwerks ein Pfostenloch 214 (Durchmesser 75 cm), an dessen Sohle sich ein zweites, unregelmäßiges kleineres Pfostenloch 215 (Durchmesser 23×38 cm) abgezeichnet hat. Der Pfosten 215 war vermutlich schräg gestellt; es könnte sich hier auch um eine Art Verkeilung handeln. Die Rillen beziehen sich auf die Pfostengrube 214. Es lässt sich in diesem Fall keine Mehrphasigkeit in der Benutzung feststellen. Spuren eines Geflechts an diesem Mörtelmischwerk nicht erkennbar. Mörtel: sandig, gelbliche Farbe; besonders vgl. mit jenem aus den Mörtelmischwerken 2 und 4.

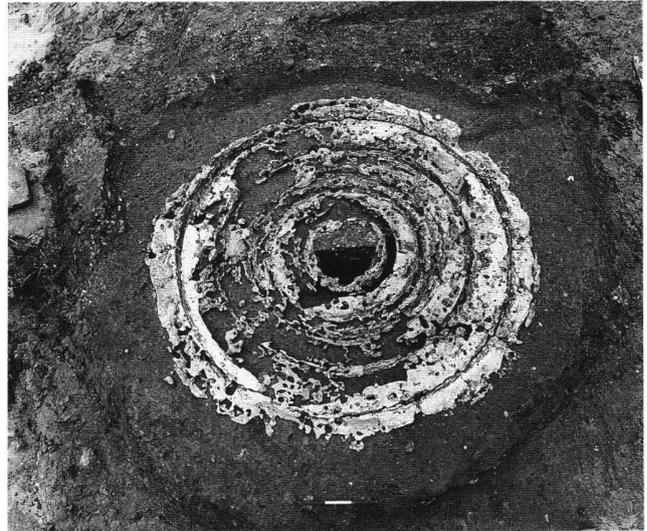
Abb. 24 Das Mörtelmischwerk 4 in der Fläche. Blick von oben.

Mörtelmischwerk 4. Befundbeschreibung (Abb. 23–24): Dieses Mörtelmischwerk war mit Abstand das am besten erhaltene. Es lag im Geviert von Gebäude 1, ca. 75 cm östlich von Fundamentgraben 5 und unmittelbar in der Nähe von Fundamentgraben 14 (Abb. 3). Die bis 8 cm mächtige Mörtelscheibe in den siltig-humosen Übergangshorizont eingetieft. Durchmesser 1,80 m. Verfüllung der Mischwerkgrube aus siltig-humosem, teilweise sandigem Material. Randbereich der Grube mit hartem, abgebundenem Mörtel, der sich vom übrigen Mörtel deutlich unterscheidet. Konzentrische Rillen (Breite ca. 3–5 cm, Abstand zwischen den Rillen 15–30 cm) auf der gesamten Fläche des Mörtel-

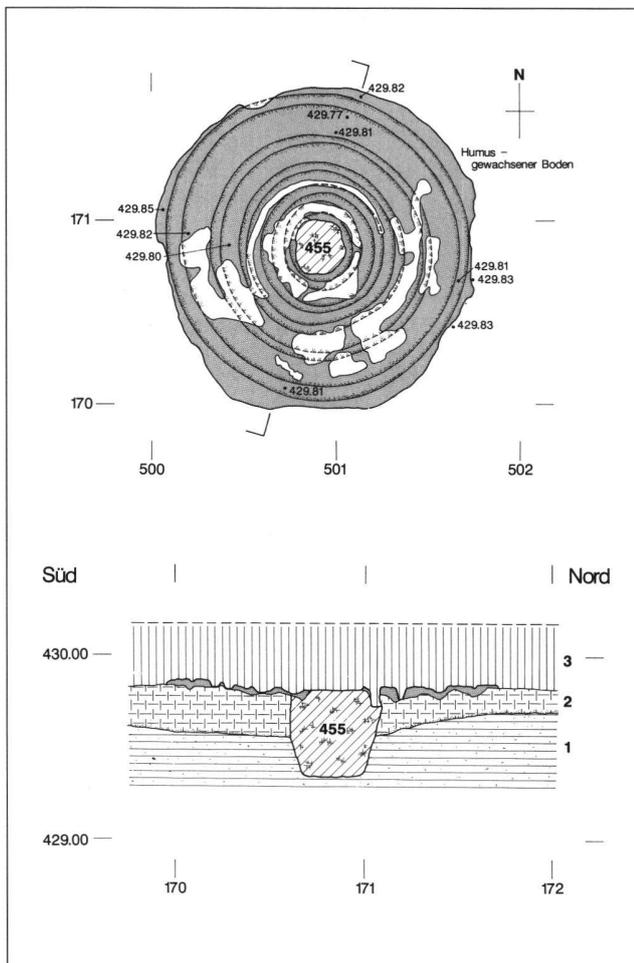
Abb. 23 Mörtelmischwerk 4: Aufsicht und Schnitt. 1: gewachsener Boden, 2: Übergang gewachsener Boden-Humus, 3: Humus ergänzt. M 1: 40.

mischers erkennbar. Im Zentrum der Mörtelmischwerkgrube ein Pfostenloch 455 (Durchmesser 50 cm und Tiefe 40 cm). Das vom Pfostenloch definierte Zentrum entspricht den konzentrischen Rillen, die als Spuren des Rechens interpretiert werden können. Keinerlei Spuren eines Geflechts an diesem Mörtelmischwerk erkennbar. Mörtel: fein, sandig mit wenig groben Einschlüssen.

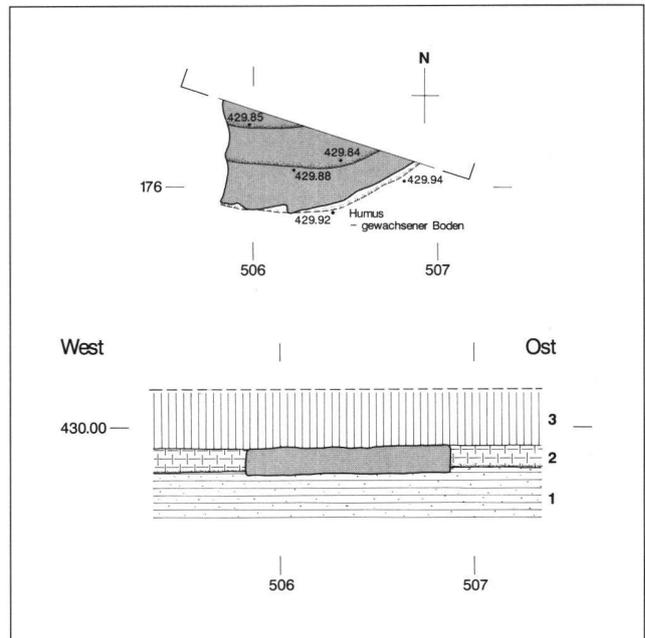
Abb. 25 Mörtelmischwerk 5: Aufsicht und Schnitt. 1: gewachsener Boden, 2: Übergang gewachsener Boden-Humus, 3: Humus ergänzt. M 1: 40.

Mörtelmischwerk 5. Befundbeschreibung (Abb. 25): Von diesem Mörtelmischwerk (Meter 506.40/176.20) konnten wir weniger als ¼ dokumentieren, da es in die nördlich angrenzende Parzelle führt und im westlichen Bereich (ab Meter 506) gestört war (Abb. 3). Demzufolge konnten wir das mutmassliche Pfostenloch und dessen Durchmesser nicht dokumentieren. Die 15 cm mächtige Mörtelscheibe direkt auf dem Übergangshorizont zwischen Humus und gewachsenem Boden aufliegend. Die Grubenverfüllung aus siltig-humosem Material und Mörtel. An der Oberkante der Verfüllung, ca. auf Kote 429.95, war der Mörtel härter und bedeutend gröber als der darunterliegende. Nach dem Abbau der oberen Mörtelschicht in der unteren Schicht deutliche Rillen (Breite 10–15 cm). Die zwei verschiedenen Mörtelschichten weisen auf zwei Benutzungsphasen des Mörtelmischwerks hin. Keinerlei Hinweise auf ein Flechtwerk.
Mörtel: sandig, hart mit sehr groben Einschlüssen (Durchmesser bis 2 cm), besonders mit jenem aus Mörtelmischwerk 1 gut vergleichbar.

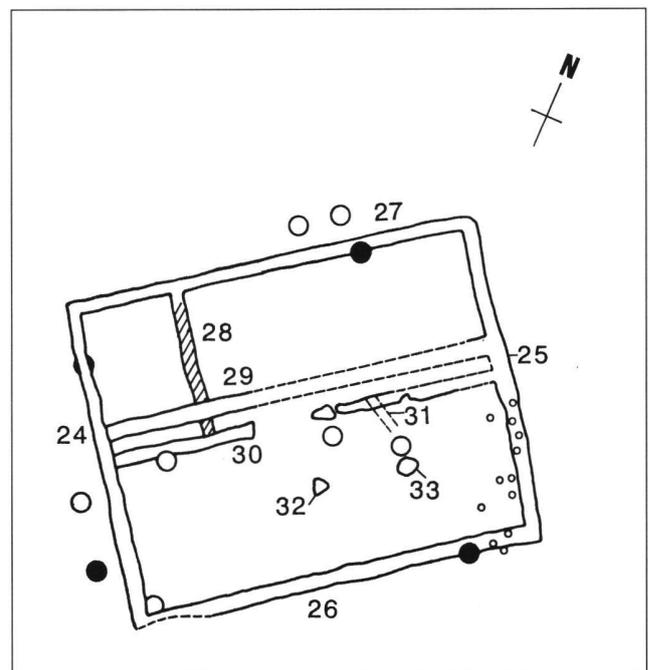
Abb. 26 Gebäude 3: Numerierung der Fundamentgräben. 24–31 Fundamentgräben, 32–33 Stützfundamente, schraffiert = Fundament erhalten. M 1:400.

Mit Ausnahme von Fundamentgraben 28 waren alle Fundamente ausgeräumt und die Mauergruben mit siltig-humosem Material, durchsetzt mit Bauschutt aus Steinen und Mörtel, verfüllt. Die Fundamentgräben von Gebäude 3 wiesen allgemein geringere Breiten auf als diejenigen von Gebäude 1 und 2. Die Breite betrug zwischen 0,60 und 1,00 m, im Bereich der Gebäudeecken konnten wir eine Verbreiterung von ca. 15–20 cm nachweisen.

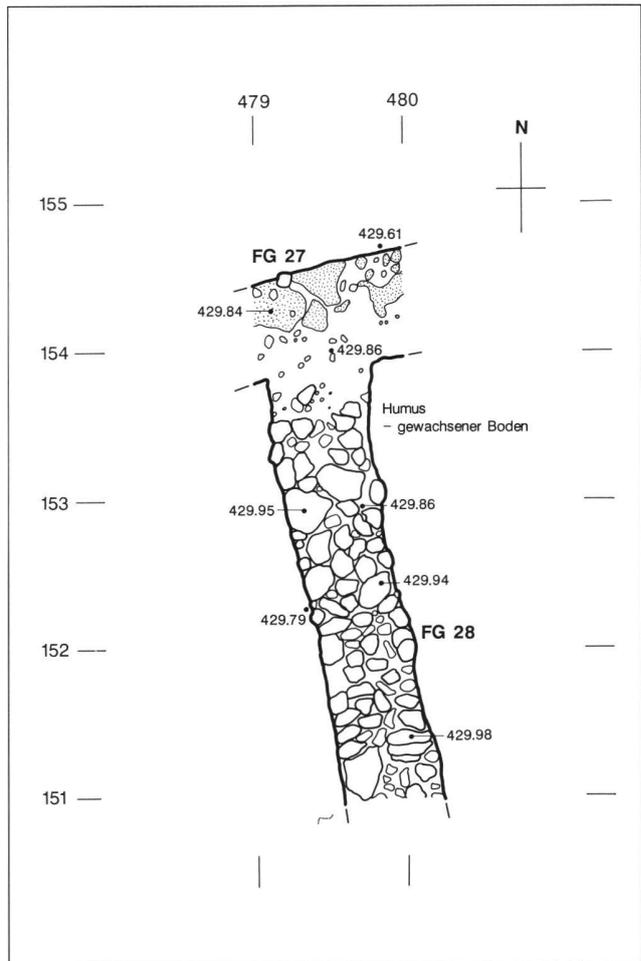
Abb. 28 Gebäude 3: Fundamentgräben 27 und 28. M 1:50.

Nach Fundamentgraben 30 folgt Nord-Süd verlaufender Fundamentgraben 28 (Abb. 28), der von Fundamentgraben 29 durchschlagen wird: 60–65 cm breit mit Unterkanten auf Kote 429.78–81. Trockenfundament in letzter Steinlage vorwiegend aus Bruchsand- und Bollensteinen, darunter vereinzelte Tuff- und Nagelfluhsteine. Zwei Bruchsandsteine und ein Nagelfluhstein mit Brandrötungen in den Fugen, was für eine Wiederverwendung spricht. Hauptanteil der Steine gestellt in die Mauergrube gesetzt.

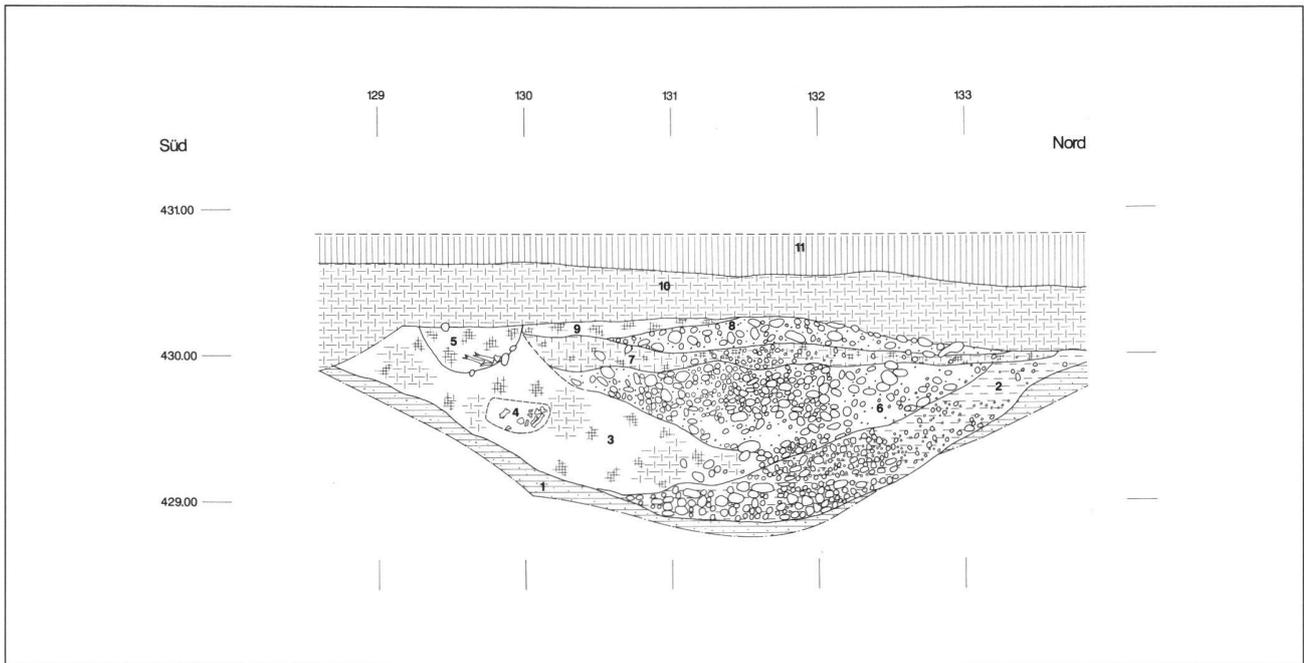
Abb. 29 Graben: Schnitt auf Meter 130. 1: gewachsener Boden, 2: schlickiges Material mit Kieseln, 3: siltig-humos, Tierskelett, 4: Tierskelett, 5: Tierskelett, 6: Kiesschicht, 7: siltig-humos mit Holzkohle, 8: Kiesschicht, 9: holzkohlereiche Schicht, 10: Übergang gewachsener Boden-Humus, 11: Humus ergänzt. M 1:40.

Befundbeschreibung: Anhand des Profils auf Abb. 29–30, schräg auf Meter 130. Muldenförmige Eintiefung mit kiesig-lehmigen Schichten verfüllt. Unterkante auf dem gewachsenen Boden, d.h. auf verwittertem Flusskies (an dieser Stelle auf Kote 428.80). Unterste Verfüllungsschicht 2 an der Grubensohle mit Konzentration von faustgrossen Kieselsteinen, deren Zwischenräume mit schlammigem Material (Feuchtzonen) verfüllt waren. Darüber im südlichen Bereich des Profils eine Schicht mit siltig-humoser Verfüllung 3, darin ein Tierskelett. Im nördlichen Bereich des Profils Kiesschicht 6, auch darin ein Tierskelett. Darüber eine weitere siltig-humose Schicht mit einem dritten Tierskelett, flächig erfasste Steinkonzentration und holzkohlreiche Schicht (Verfüllungen 4, 5, 8 und 9). An Tierskeletten: Pferd, Rind, Schwein, z.T. Jungtiere.

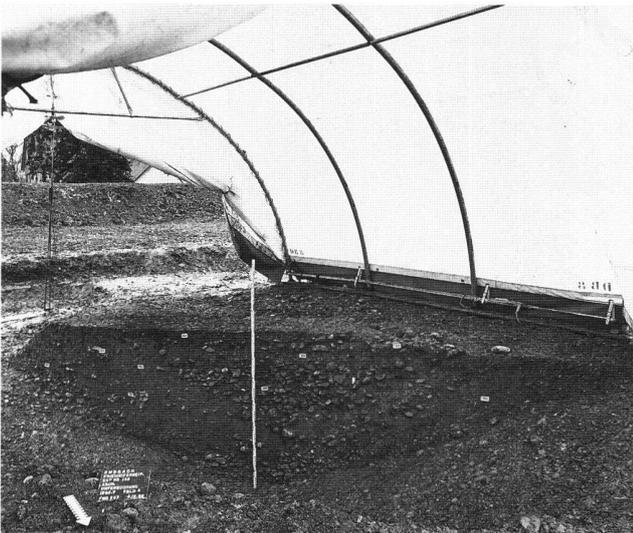
Abb. 30 Graben in der Profilansicht. Blick von Nordwesten.
