# Tabula rasa...

## Prangins: l'histoire laminée par la banque

par FRANÇOIS CHRISTE

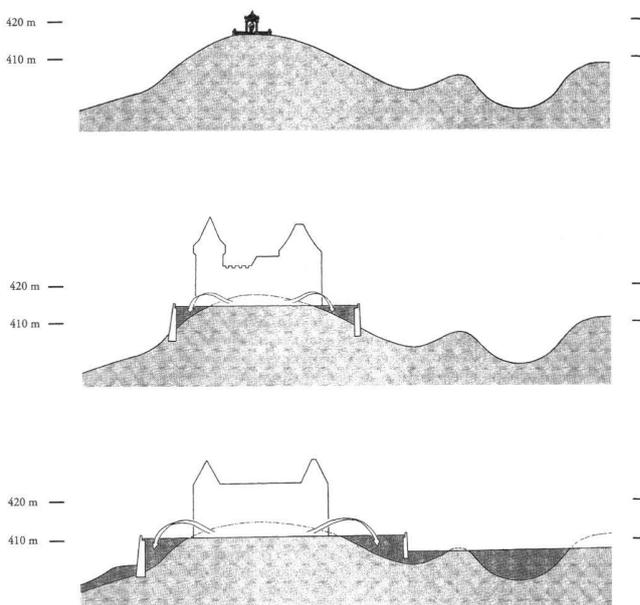
Fig. 1 L'évolution de la morphologie de la butte: en haut, coupe à l'époque gallo-romaine, avec le mausolée; au centre, coupe schématique de la butte au Moyen Âge; en bas, coupe schématique de la butte au XVIII<sup>e</sup> siècle.

la suite, afin d'étendre l'aire habitable, des murs de terrasse seront édifiés, en remblayant avec des matériaux tirés du sommet ancien de la butte (fig. 1). Ce phénomène est attesté dès le Moyen Age au moins; son ampleur ira croissant avec les agrandissements successifs de la terrasse. Une différence de niveau, importante jusqu'au début du Moyen Age, subsistera jusque tard entre l'entrée et le sommet de la butte; elle n'est toutefois pas suffisante pour attester l'existence d'une basse-cour.

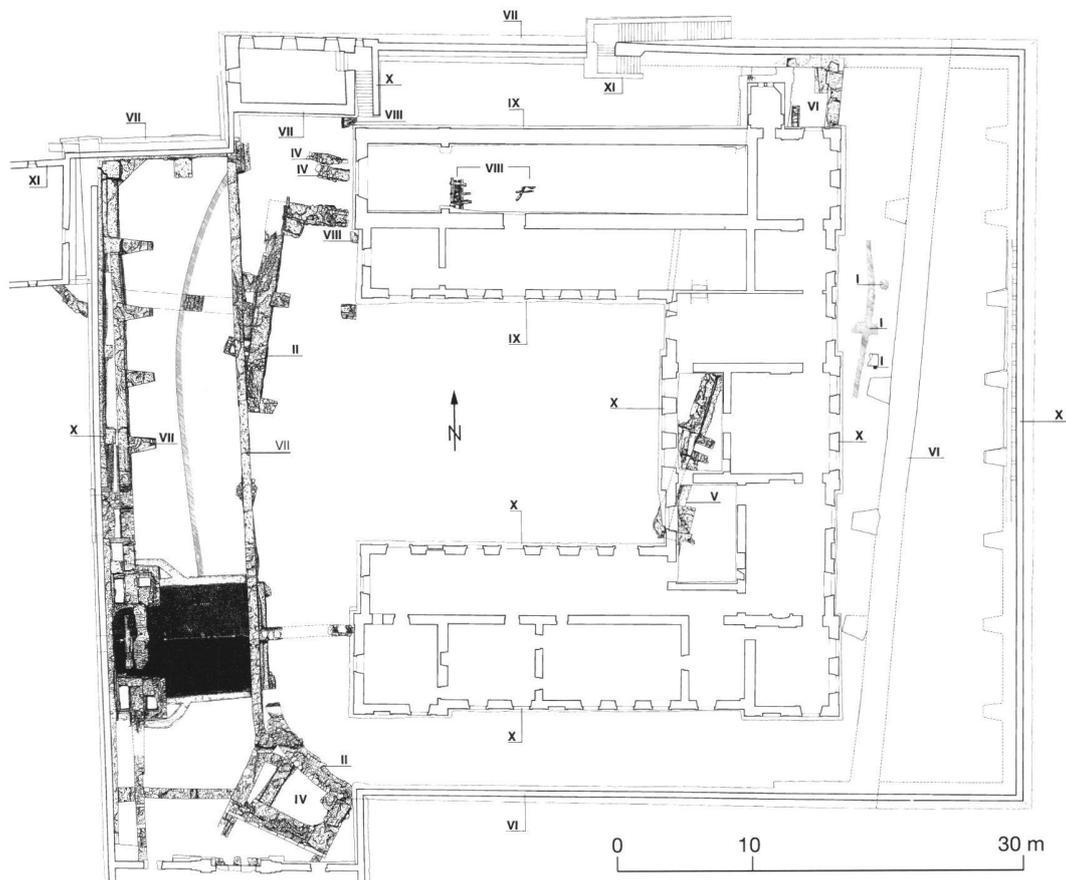
Fig. 2 Plan général des vestiges dégagés sous la terrasse supérieure du château.

d'ailleurs révélé que la présence des sables et graviers stratifiés. Ainsi, toutes les couches et les structures qui ont occupé initialement le sommet de la butte ont-elles irrémédiablement disparu lors des terrassements successifs; seuls ont subsisté les vestiges situés en aval de la rupture de pente, en dessous du niveau de la terrasse actuelle (fig. 2).

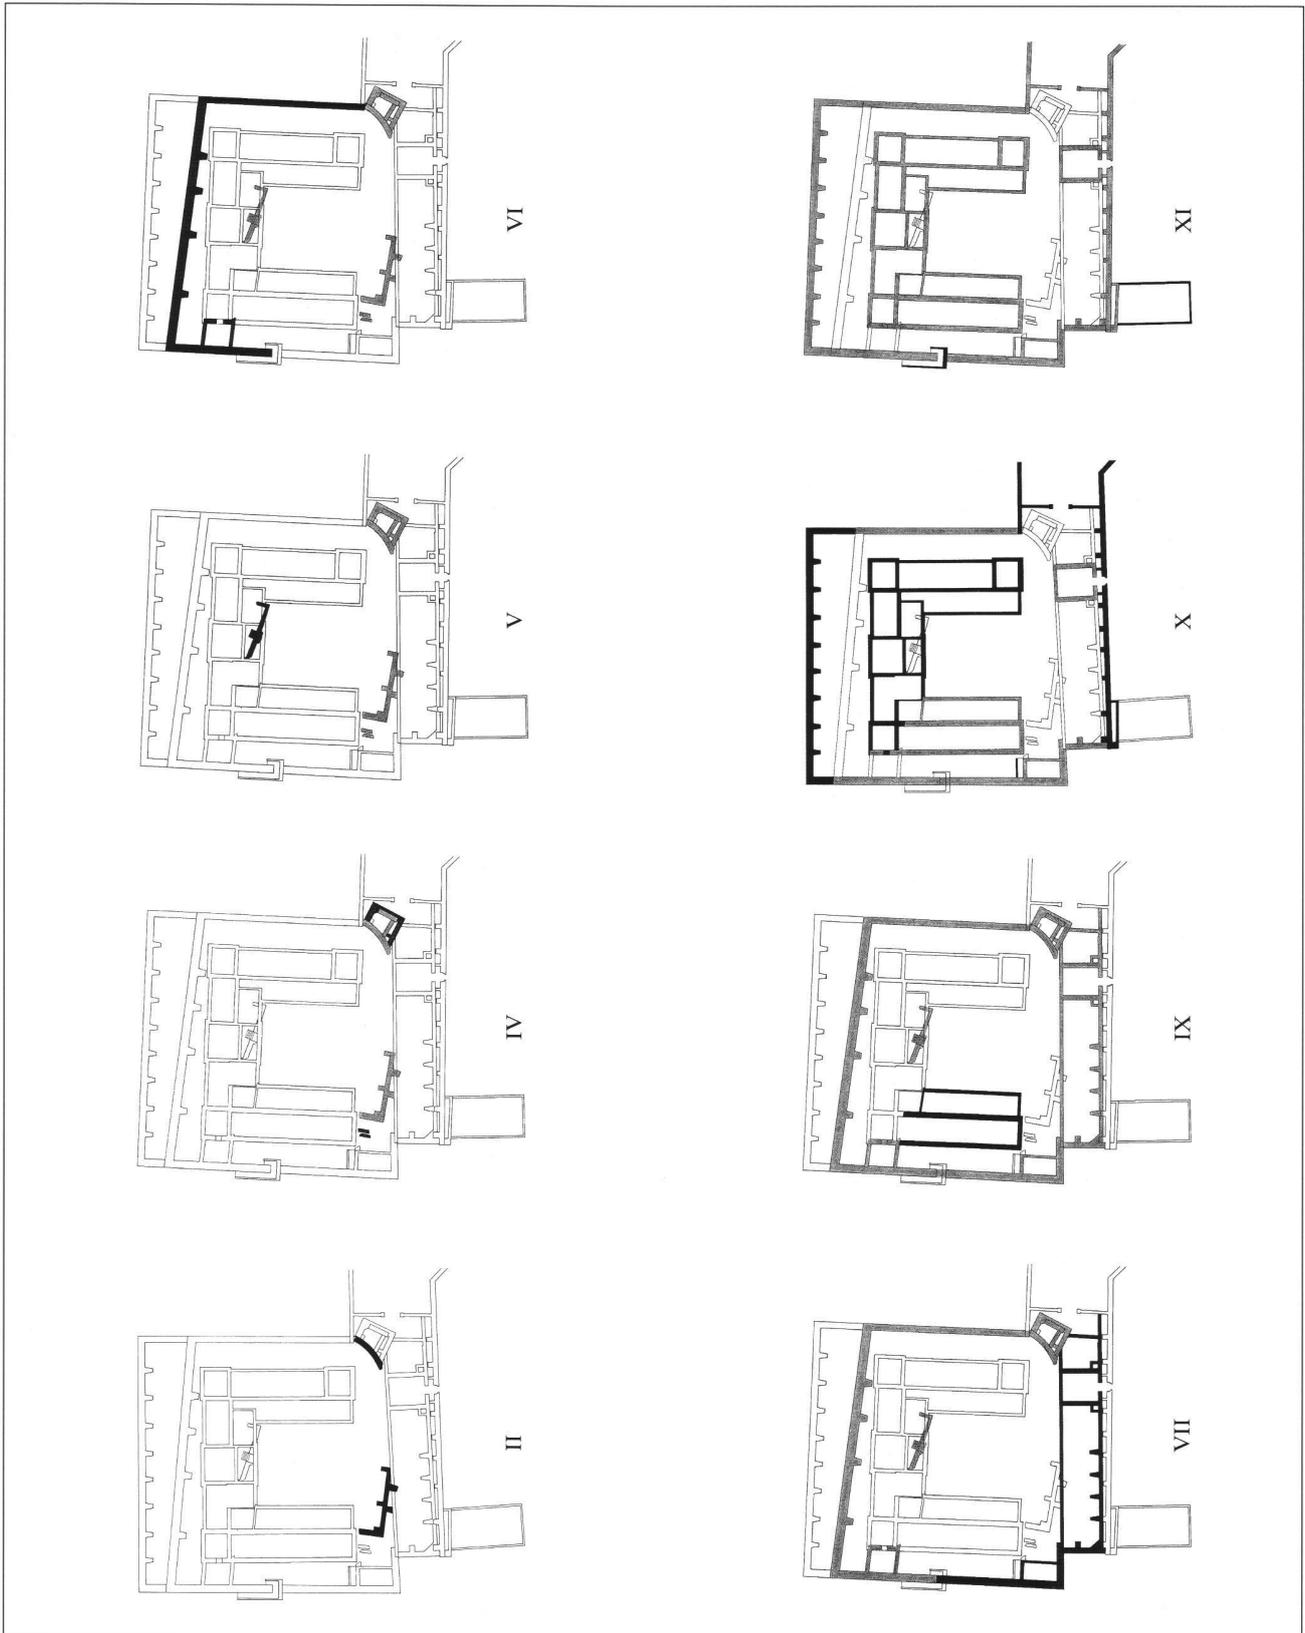
Fig. 3 Plan des principales étapes mises en évidence.

*L'occupation du site dès le Moyen Age:  
les principales étapes de construction (fig. 3)*

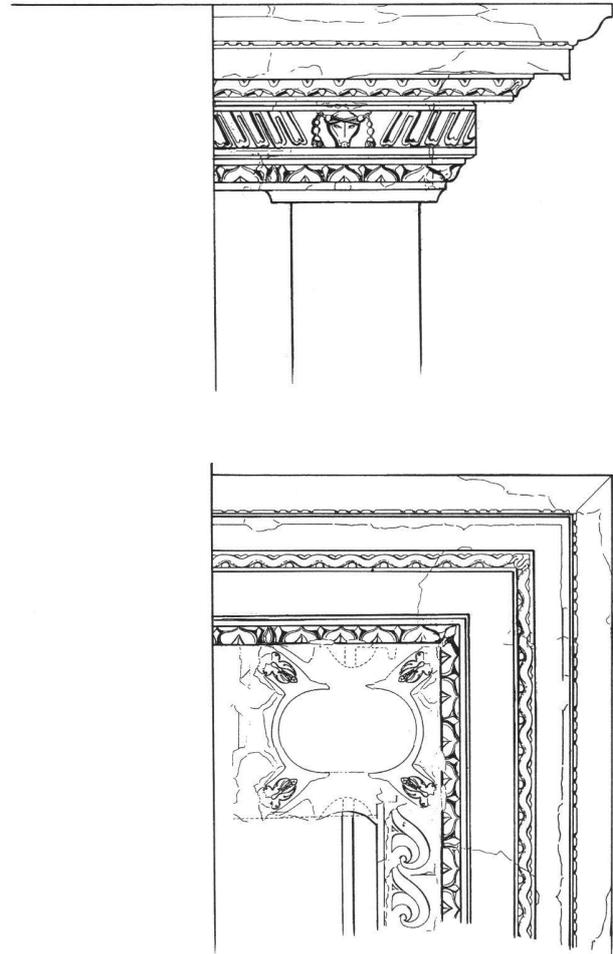
Fig. 5 Restitution du portique Renaissance, à bucrane sur colonnes ovales. Largeur de la colonne: 35 cm.

Une datation de cette étape peut être proposée grâce au remploi dans le mur de terrasse d'un bloc appartenant à un portique Renaissance (fig. 5).

Les blocs d'un appareil en bossage doivent remonter à la Renaissance, qui a laissé de riches témoins, consoles, bases ou chapiteaux, ainsi que l'extraordinaire portique à bucrane dont nous proposons une restitution (fig. 5).

Cet élément est le plus surprenant de notre lapidaire, quant bien même certains des éléments utilisés ici sont connus dans la région: bucrane et colonnes ovales se rencontrent par exemple à l'Hôtel de ville de Genève, sur le portique de 1556, ou au pavillon proche sur la terrasse de la maison Micheli, vers 1620.<sup>27</sup> En règle générale, le vocabu-

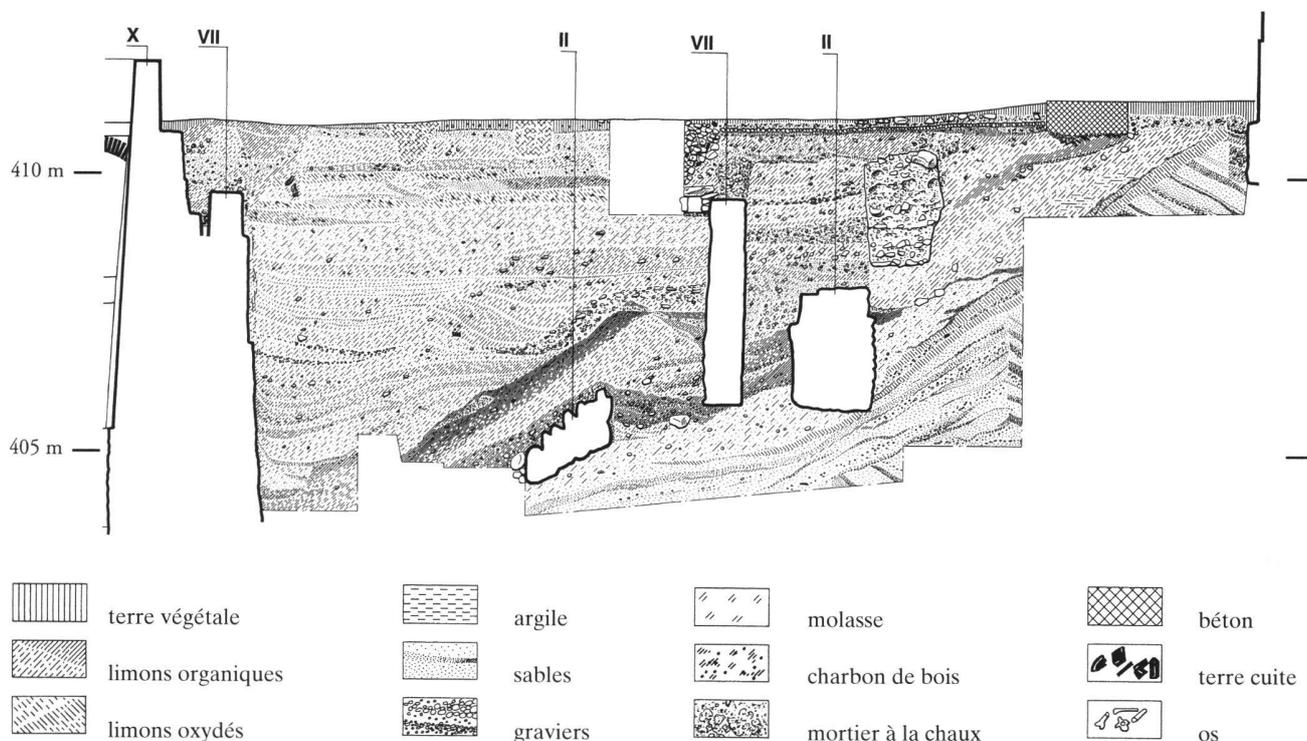
Fig. 6 Coupe en travers de la terrasse ouest. Tout à droite, la couche en place alternant sables et graviers; elle est recouverte par les sables limoneux oxydés avec fragments de *tegulae*, dans lesquels le mur II a été implanté, bloquant un premier remblai. La base du remblai entre les deux murs de l'étape VII contient des fragments disloqués du mur II dans un premier comblement appuyant le pied du mur provisoire de soutènement, avant l'établissement de la terrasse.

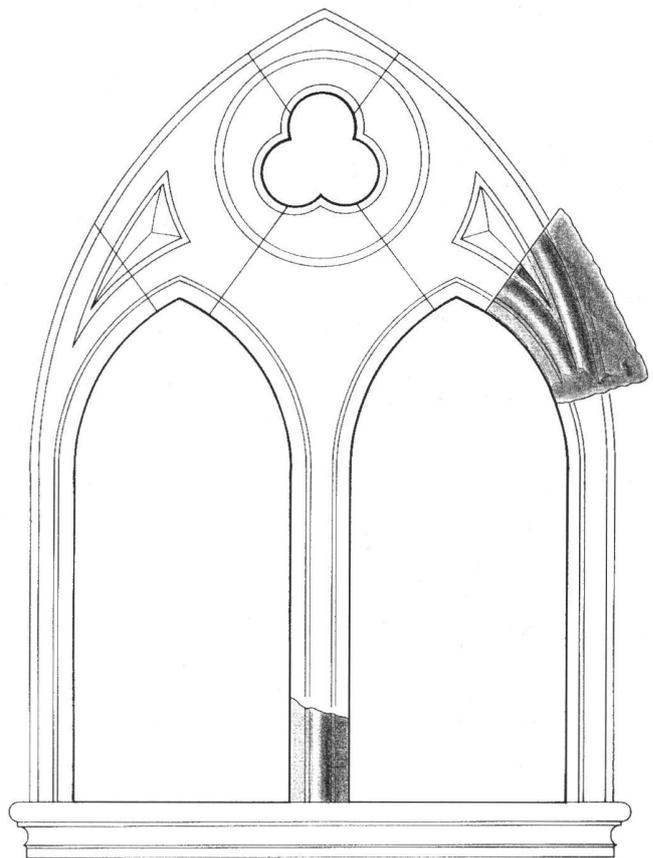
Fig. 8 Restitution d'une fenêtre à remplage gothique en calcaire jaune, avec mouluration en tore, fin du XIII<sup>e</sup> - début du XIV<sup>e</sup> siècle. En foncé, les fragments retrouvés. Hauteur du vide de jour des lancettes: 1,20 m.

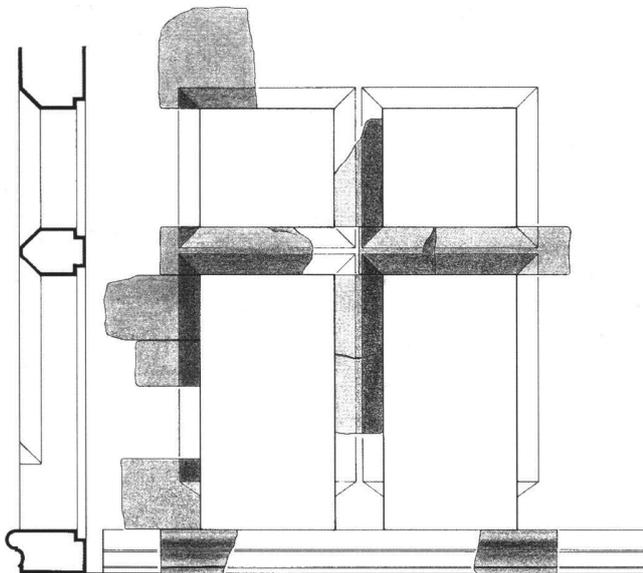
Fig. 9 Restitution d'une fenêtre gothique en molasse, à croisée avec mouluration en fort chanfrein et tablette moulurée en tore, XV<sup>e</sup> siècle. En foncé, les fragments retrouvés. Hauteur totale du vide de jour: 1,93 m.

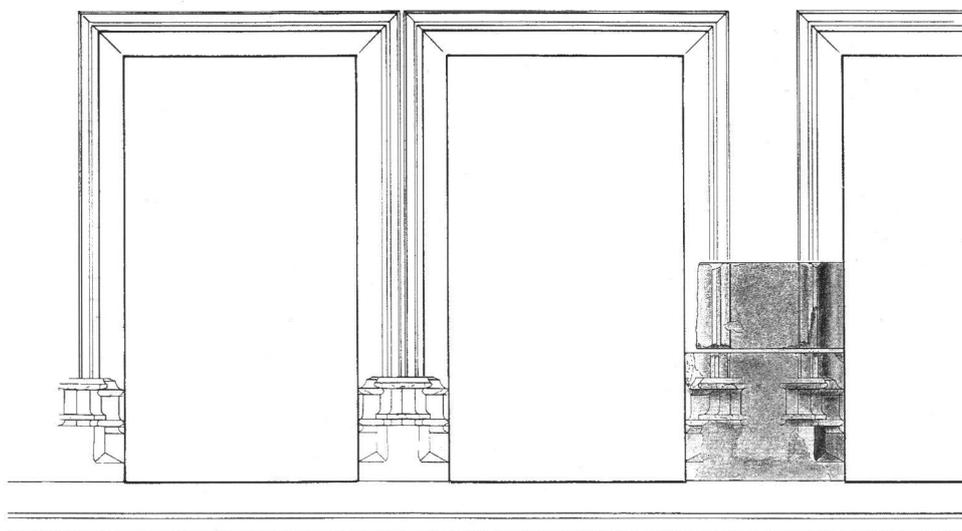
Fig. 10 Restitution d'une fenêtre à meneaux en molasse, moulurée à l'extérieur en gorges retombant sur des bases prismatiques, avec feuillures polychromes et colonne engagée à l'intérieur, XVI<sup>e</sup> siècle. Hauteur du vide de jour: 1,10 m.

sommet de la butte. Ainsi, sauf découverte de documents iconographiques inédits, l'aspect des édifices qui ont précédé le château de Guiguer nous demeurera à jamais inconnu. Pourtant... Ces bâtiments ont servi de carrière depuis le Moyen Age, et les matériaux de construction et de couverture<sup>25</sup> ont fait l'objet d'une récupération systématique et souvent multiple. Ainsi, la mise à nu des murs de terrasse et des fondations du château du XVIII<sup>e</sup> siècle a révélé la présence d'une quantité impressionnante de blocs sculptés; le prélèvement de ces blocs n'a dans la règle été possible qu'à l'emplacement des percements nécessités par la mise en relation des locaux techniques enterrés. Bien souvent d'ailleurs, la face sculptée des éléments de ce lapidaire était tournée vers le cœur de la maçonnerie, afin d'en assurer la cohésion. Il eût donc fallu démolir le château pour disposer d'une vision d'ensemble de la qualité architecturale des édifices précédents. Ce n'était évidemment pas là le but de l'opération... Malgré cet échantillonnage très limité, la récolte n'en est pas moins impressionnante, puisqu'elle permet de restituer partiellement l'aspect des façades du château, et ce depuis la fin du XIII<sup>e</sup> siècle. Il y a là des éléments de fenêtres à remplage en molasse ou en calcaire jaune (fig. 8), celle-ci avec un meneau mouluré de gorges. Ils appartiennent au vocabulaire gothique, abondamment représenté par des fragments de fenêtres à croisée moulurés en gorge ou en fort chanfrein (fig. 9). Un des fragments relevés dans l'aile nord pourrait être encore plus ancien, suivant la datation précoce proposée au château de Madeln près de Pratteln (BL).<sup>26</sup> Le bas Moyen Age est également bien représenté avec des encadrements de fenêtre retombant sur des colonnettes, décorés d'une riche polychromie (fig. 10), ou sur congé résillé (fig. 11).

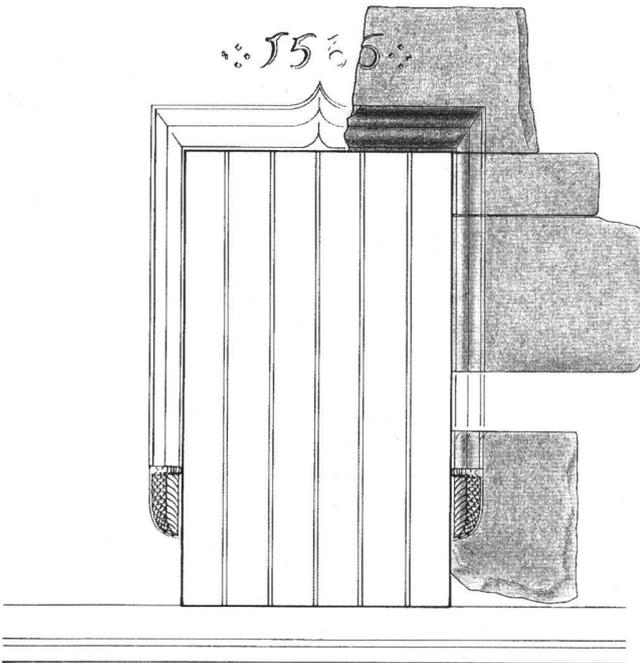
Fig. 11 Restitution d'une fenêtre en molasse moulurée en gorge amortie sur congé torsadé et résillé. Seconde moitié du XVI<sup>e</sup> siècle. Hauteur du vide de jour: 1,08 m.

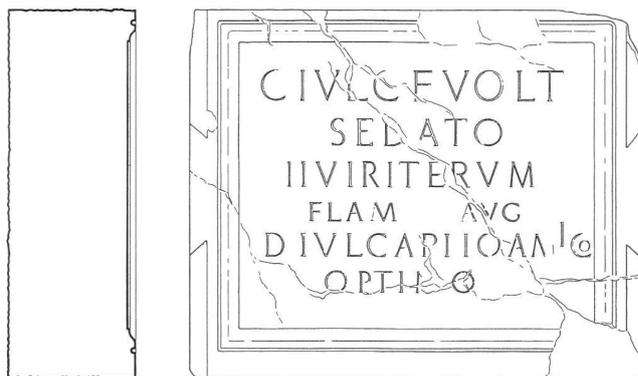
Fig. 16 Coupe et vue de l'épithaphe scellée dans le mur de terrasse du potager. Hauteur: 1,30 m.
