Il Palazzo Torriani e la problematica del restauro nel nucleo storico di Mendrisio

Autor(en): **Cardani Vergani, Rossana**

Heft 4: **Restauro e ricerca : il contributo dell'archeologia e della storia dell'arte per la conservazione degli edifici**

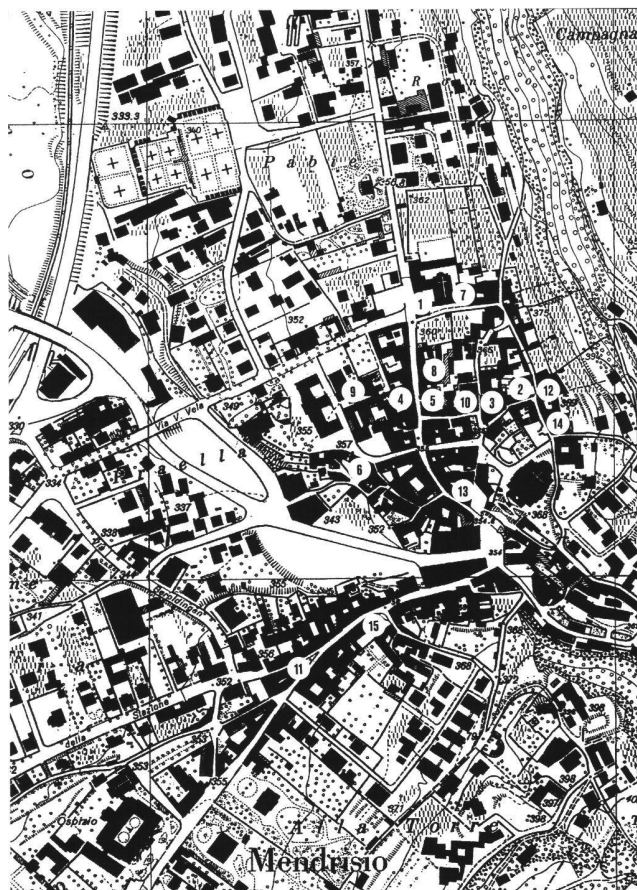
Fig. 1 Nucleo storico di Mendrisio. Evidenziati gli edifici indagati archeologicamente.

Uno dei più importanti interventi è stato quello all'interno dell'ex Convento dei Serviti (poi Vecchio Ginnasio e ora Museo d'Arte), dove fra 1975 e 1981 si sono riportate alla luce strutture risalenti al periodo compreso fra il XIII secolo e l'Ottocento, segnando le tappe storiche legate al Convento degli Umiliati (menzionato per la prima volta nel 1268), al Convento e Collegio dei Serviti, e infine al cosiddetto Vecchio Ginnasio (fig. 1).¹

- ² Nella Fig. 1, con il no. 1 è indicato l'ex Convento dei Serviti, ora Museo d'Arte. Gli edifici privati finora esaminati seguono la numerazione: Cereghetti no. 2; Faes e Cereghetti no. 3; Bianchi – Cecc di Boss no. 4; Tirelli no. 5; Ammon no. 6; Maggi no. 7; Brenni no. 8; Mantegazzi no. 9; Stucchi no. 10; Mattag no. 11; Viel no. 12; Torriani no. 13; Vecchio Pretorio no. 14; Pollini no. 15.

- ³ Il Palazzo Torriani è il no. 13 nella Fig. 1.
- ⁴ Per la storia della famiglia Torriani e dei loro possedimenti cfr. PAUL SCHÄFER, *Il Sottoceneri nel Medioevo. Contributo alla storia del medioevo italiano*, Lugano 1954, pp. 56–63. – MARIO MEDICI, *Storia di Mendrisio*, Mendrisio 1980, pp. 543–544 e 587–595.

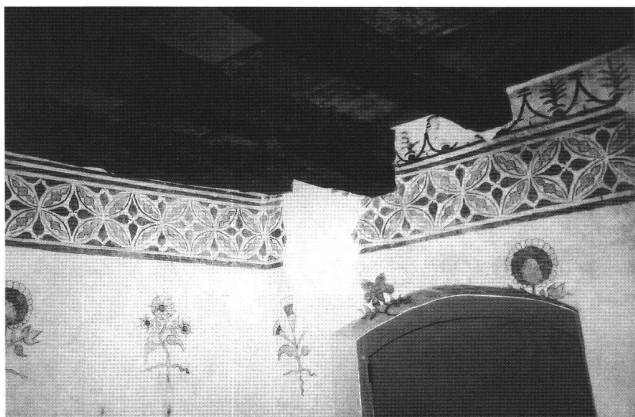
Fig. 4 Particolare della decorazione floreale riferibile al primo Quattrocento.

Di qualche decennio successiva a questo momento costruttivo la decorazione floreale rinvenuta al secondo piano dell'ala nord (fig. 4).

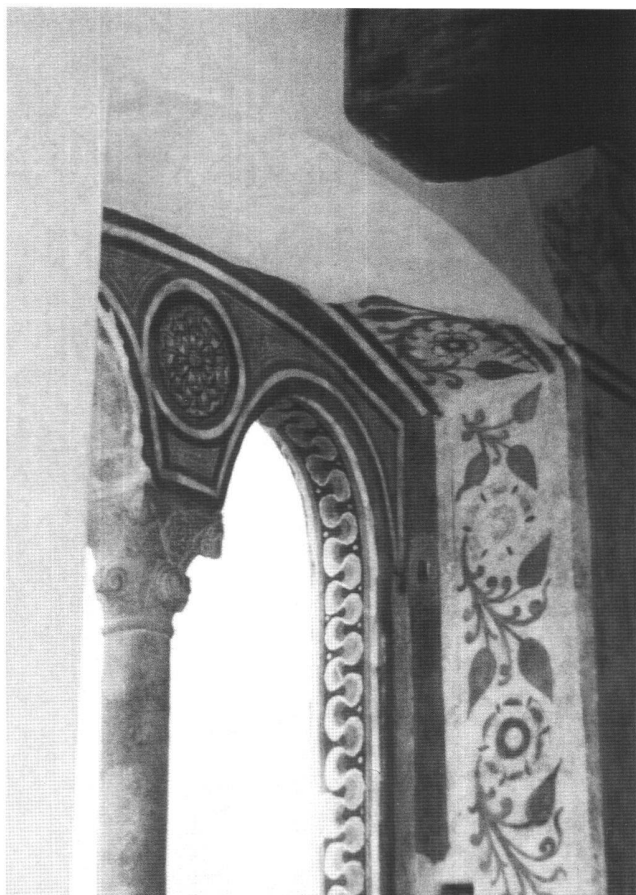
Fig. 6 Particolare della bifora quattrocentesca con la decorazione floreale.

Sempre al pieno Quattrocento è da riferire gran parte della decorazione pittorica rinvenuta al primo e al secondo piano del blocco nord.⁹ Caratteristiche di questa quinta fase sono le bifore binate, a nicchia, rivolte su via San Damiano:

hanno base sagomata, bugne agli angoli, colonnina liscia, capitello composito con volute e motivi floreali (fig. 6).

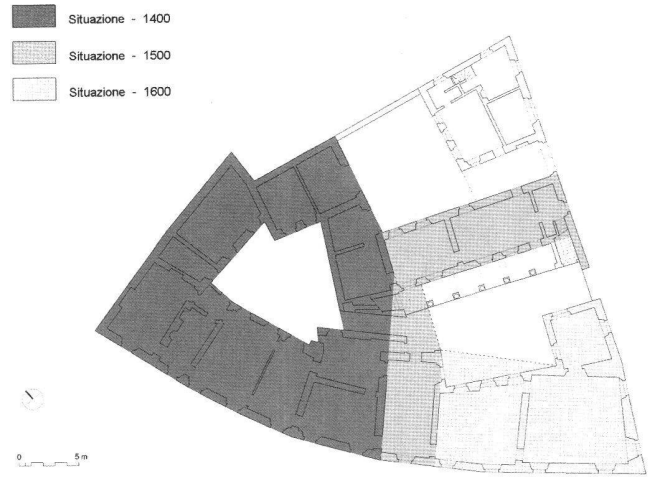
Fig. 8 Sintesi delle fasi del Quattrocento, Cinquecento e Seicento.

Grandi modifiche sono da riferire al Seicento (fase sette) quando nasce il nuovo blocco, che si congiunge sia con la corte nord che con la proprietà Torriani-Prestini, dando così vita al palazzo a doppia corte (fig. 8).
