# Il Palazzo Torriani e la problematica del restauro nel nucleo storico di Mendrisio

Autor(en): **Cardani Vergani, Rossana**

Band (Jahr): **57 (2000)**

Heft 4: **Restauro e ricerca : il contributo dell'archeologia e della storia dell'arte per la conservazione degli edifici**

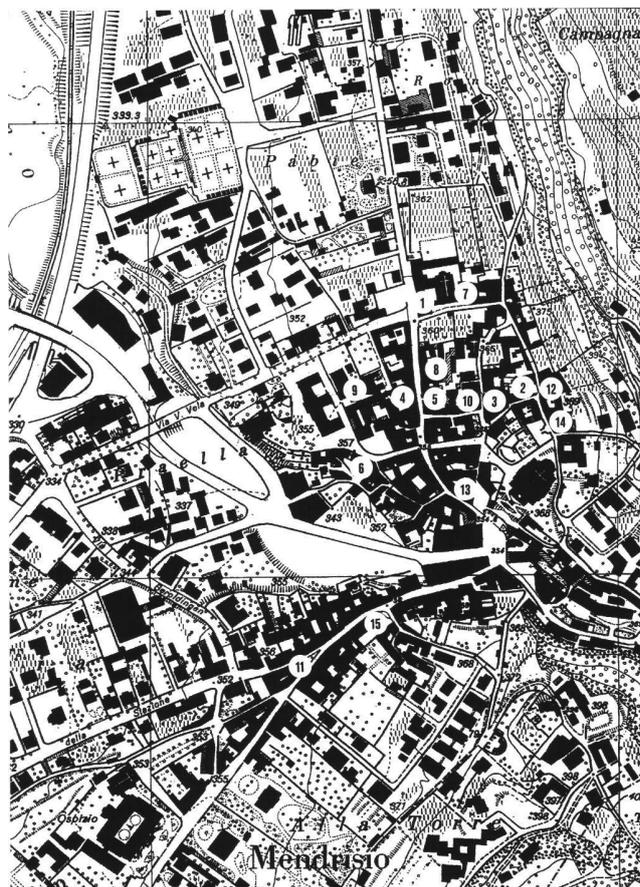
Fig. 1 Nucleo storico di Mendrisio. Evidenziati gli edifici indagati archeologicamente.

Uno dei più importanti interventi è stato quello all'interno dell'ex Convento dei Serviti (poi Vecchio Ginnasio e ora Museo d'Arte), dove fra 1975 e 1981 si sono riportate alla luce strutture risalenti al periodo compreso fra il XIII secolo e l'Ottocento, segnando le tappe storiche legate al Convento degli Umiliati (menzionato per la prima volta nel 1268), al Convento e Collegio dei Serviti, e infine al cosiddetto Vecchio Ginnasio (fig. 1).<sup>1</sup>

- <sup>2</sup> Nella Fig. 1, con il no. 1 è indicato l'ex Convento dei Serviti, ora Museo d'Arte. Gli edifici privati finora esaminati seguono la numerazione: Cereghetti no. 2; Faes e Cereghetti no. 3; Bianchi – Cecc di Boss no. 4; Tirelli no. 5; Ammon no. 6; Maggi no. 7; Brenni no. 8; Mantegazzi no. 9; Stucchi no. 10; Mattag no. 11; Viel no. 12; Torriani no. 13; Vecchio Pretorio no. 14; Pollini no. 15.

- <sup>3</sup> Il Palazzo Torriani è il no. 13 nella Fig. 1.
- <sup>4</sup> Per la storia della famiglia Torriani e dei loro possedimenti cfr. PAUL SCHÄFER, *Il Sottoceneri nel Medioevo. Contributo alla storia del medioevo italiano*, Lugano 1954, pp. 56–63. – MARIO MEDICI, *Storia di Mendrisio*, Mendrisio 1980, pp. 543–544 e 587–595.

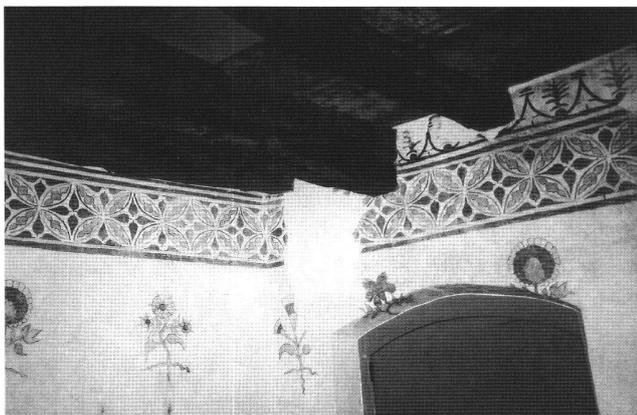
Fig. 4 Particolare della decorazione floreale riferibile al primo Quattrocento.

Di qualche decennio successiva a questo momento costruttivo la decorazione floreale rinvenuta al secondo piano dell'ala nord (fig. 4).

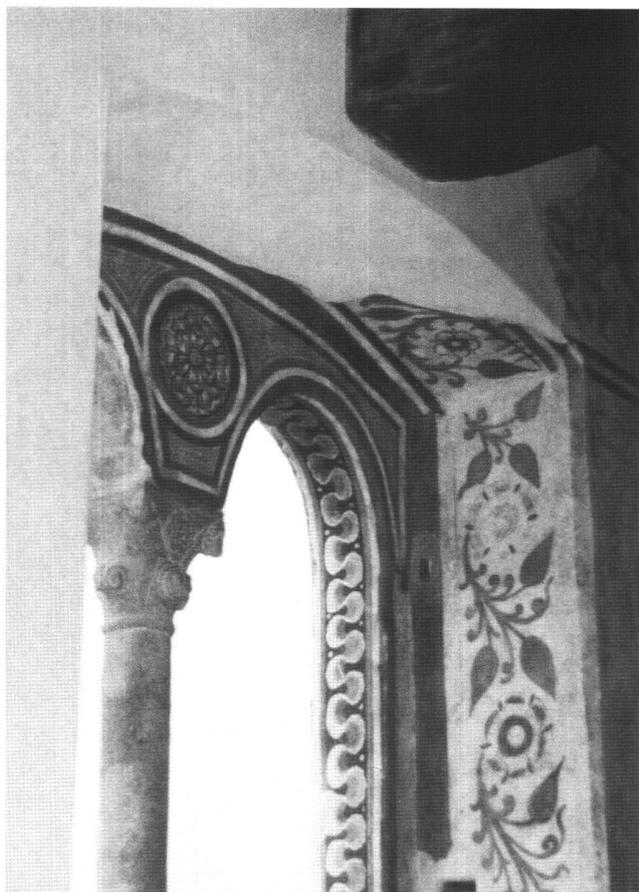
Fig. 6 Particolare della bifora quattrocentesca con la decorazione floreale.

Sempre al pieno Quattrocento è da riferire gran parte della decorazione pittorica rinvenuta al primo e al secondo piano del blocco nord.<sup>9</sup> Caratteristiche di questa quinta fase sono le bifore binate, a nicchia, rivolte su via San Damiano:

hanno base sagomata, bugne agli angoli, colonnina liscia, capitello composto con volute e motivi floreali (fig. 6).

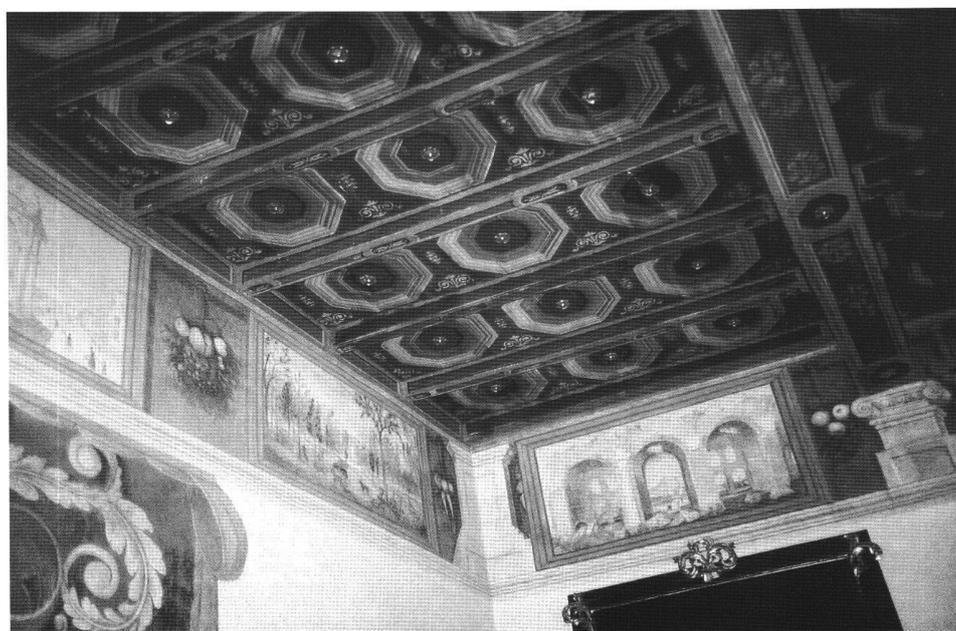
Fig. 9 Le vedute del Seicento.

Particolarmente significativo per il Seicento il locale di rappresentanza posto al primo piano. Qui si conservano infatti un importante soffitto a cassettoni, dipinti alle pareti che si rifanno alla vedutistica classica con inserti di nature morte, un camino con lo stemma della famiglia Torriani.

Tali dipinti – per stile ed iconografia – sono molto vicini a quelli ritrovati sempre a Mendrisio, nella Casa Ammon: questi sono firmati G.B. e datati 1657 (fig. 9).<sup>10</sup>
