Artikel: Bekämpfung der Brandgefahr durch bauliche Massnahmen
Autor: Löw, Hans
DOI: <https://doi.org/10.5169/seals-362525>

Bekämpfung der Brandgefahr durch bauliche Massnahmen

Von Hans Löw, Architekt, Basel

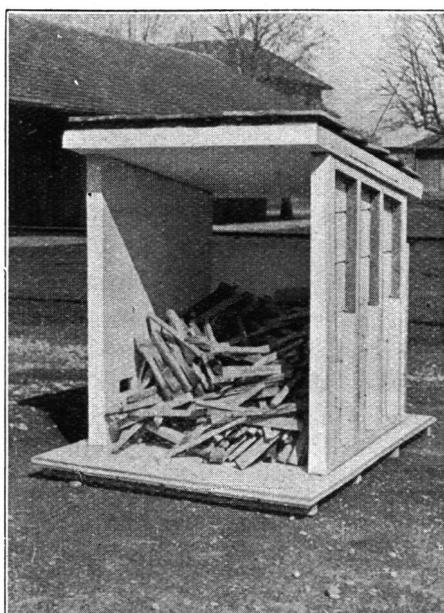
Die nachstehende Illustration (Brandprobe vom 21. März 1935 in Bern) zeigt im kleinen die Wirkung der Brandbombe auf ein mit Gipsdielen geschütztes Holzhäuschen. Die durch die Brandbombe entwickelte Hitze von 2000—3000 ° C und das für den verhältnismässig sehr kleinen Raum ausserordentlich starke Feuer durch die Verbrennung des Holzaufens, respektive Gerümpels vermochten die Konstruktion des Holzhäuschens nicht im geringsten zu beschädigen.

Vor dem Brand

Während des Brandes

Nach dem Brand

Die logische Ergänzung zur Entrümpelung ist der Schutz der hölzernen Dachkonstruktion und des Bodens gegen die Wirkung der Brandbomben. Bei der Durchführung der vielen Demonstrationen haben wir mit grosser Befriedigung festgestellt, dass dort, wo alle anderen Bauprodukte (Tannen- und Eichenholz, Bims- und Schlackenplatten sowie Ton- und Eternitplatten und selbst Eisenplatten) in kürzester Zeit versagten, die Gipsdiele einen Widerstand gezeigt hat, der jeden Beobachter überzeugte, dass es doch noch ein Baumaterial gibt, das der Brandwirkung der Brandbomben absolut standhält. Selbst das Abbrennen sogenannter Brandsätze auf der Gipsdiele vermochte nicht mehr als kleine Brandnarben zu verursachen.

bomben zu schützen, ist es daher angezeigt, unter dem Sparrenwerk eine Verschalung von Gipsdielen, 20, 25 oder 30 mm stark, anzubringen. Selbstverständlich müssen auch alle Pfosten und Dachbinder etc. mit diesem Material eingeschalt werden. Die gegen den Estrichraum gekehrten Nuten der Gipsdielen werden mit Gips ausgestrichen. Ein Verputz dieser Verschalung ist nicht mehr notwendig. Bei eventuellen Einbauten von Zimmern im Estrich (Mansarden) muss darauf geachtet werden, dass Trennwände und Decken ebenfalls aus Gipsdielen erstellt werden, erstere 50—100 mm stark.
