Artikel: Die Bombenabwürfe auf Basel und Zürich, Dezember 1940 = Les bombardements de Bâle et de Zurich en décembre 1940

Autor: Koenig, M.

Die Bombenabwürfe auf Basel und Zürich, Dezember 1940

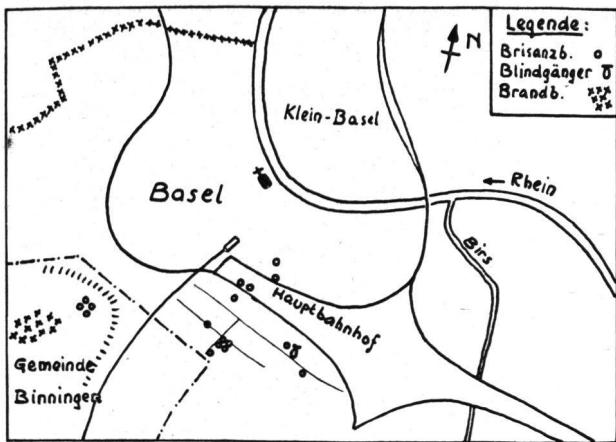
Abb. 1.

Situationsplan über Bombenabwürfe auf Basel.
Situation générale du bombardement de Bâle.

Wie sich aus den Wahrnehmungen von zahlreichen Personen ergibt, überflogen fremde Flugzeuge die Stadt Basel und deren Umgebung in grosser Höhe und warfen unter vier Malen eine Anzahl Bomben ab. Die Einzelheiten über die Abwurfszeiten, die abgeworfenen Bomben und die Schadenstellen sind aus Abb. 1 und der folgenden Tabelle ersichtlich

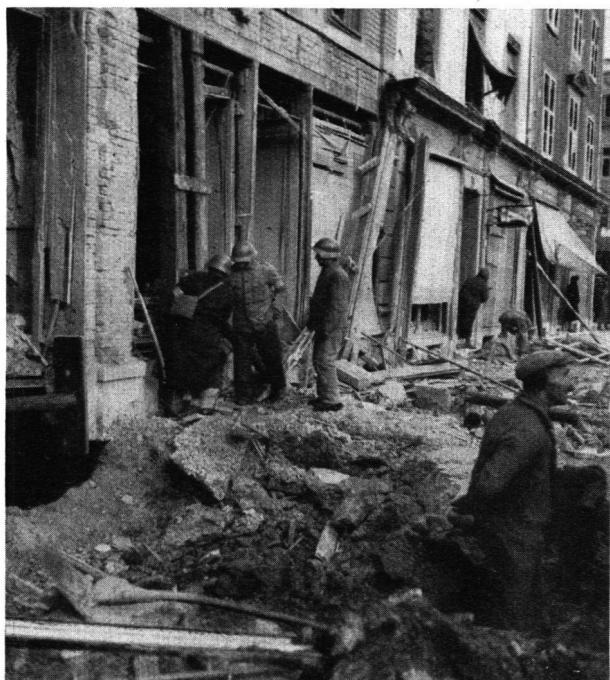
Abb. 2.

1. **Abwurftstelle:** Geleise aufgerissen, Fahrleitung zerstört, umfangreiche Zerstörungen am Wagenmaterial, Splitterschäden an Gebäuden.
2. **Abwurftstelle:** Ein Gebäude durch Nahttreffer stark beschädigt (Abb. 2); Mobiliar- und Materialschäden; Gas- und Telefonleitungen unterbrochen; umfangreiche Splitterschäden an Gebäuden; eine Frau durch Bombe am Kopf tödlich verletzt. (Sie hatte ihr Kind in den Keller verbracht, kehrte in die Wohnung zurück, um etwas zu holen und wurde im Hausgang getroffen.)

Winkelriedplatz Basel; Bombeneinschlag unmittelbar vor dem Gebäude, dieses stark beschädigt.
Place Winkelried à Bâle; chute d'une bombe à proximité d'un bâtiment qui fut sérieusement endommagé.

- 2^e point d'attaque. Un bâtiment fortement endommagé par une bombe tombée à proximité. Voir fig. 2. Dégâts matériels, en particulier à du mobilier. Conduites de gaz et lignes téléphoniques coupées. Importants dégâts causés par des éclats à des bâtiments. Une femme mortellement atteinte à la tête par un éclat. Après avoir porté son enfant à la cave, elle voulut remonter dans son logement pour y prendre un objet, mais fut touchée en passant dans le corridor d'entrée.

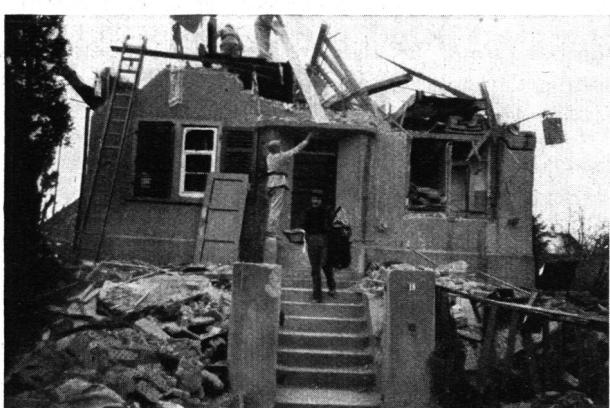
Abb. 3.

3. **Abwurftstelle:** Ein kleines Einfamilienhaus durch Volltreffer zerstört, oberes Geschoss vollständig, Erdgeschoss teilweise eingestürzt. Keller intakt. (Abb. 3 und 4.) Von den fünf Bewohnern drei im Bett getötet. Eine Häufassade eingestürzt, Haus schwer erschüttert, Bewohner unversehrt (Abb. 5). Sprengtrichter im Garten, geringer Materialschaden (Abb. 6). Brandbombeneinschläge auf offenem Gelände.

Einfamilienhaus Zeller in Binningen; durch Volltreffer zerstört, Keller jedoch intakt.
Maison Zeller à Binningen; détruite par un coup direct, mais la cave intacte.

- 3^e point d'attaque. Petite maison à une famille atteinte par un coup direct; étage complètement détruit, rez-de-chaussée en partie effondré. *Cave intacte*. Voir fig. 3 et 4. Des cinq habitants de la maison, trois tués dans leur lit.

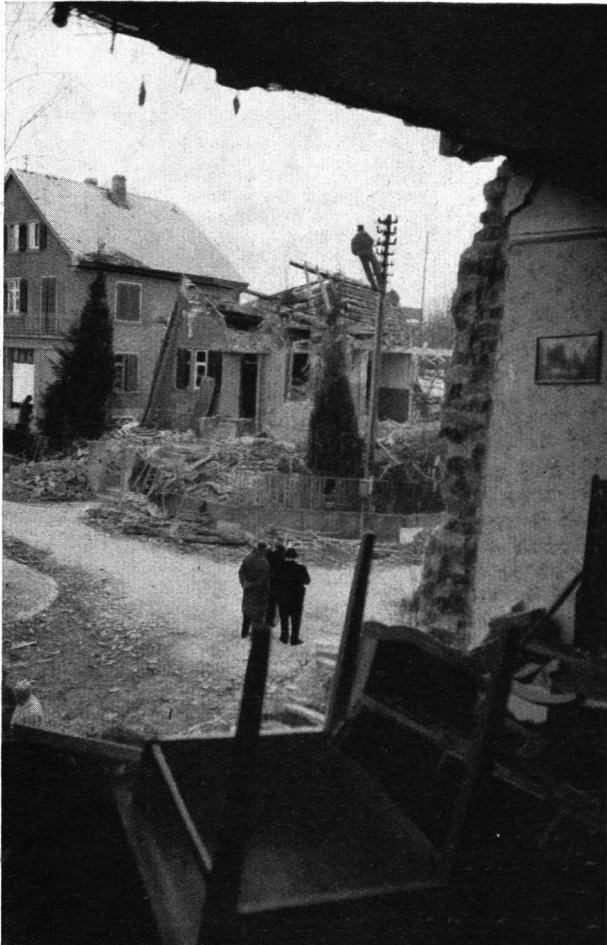
Abb. 4.

Haus Merz in Binningen; mit Blick gegen Haus Zeller.
Maison Merz à Binningen; avec vue sur maison Zeller.

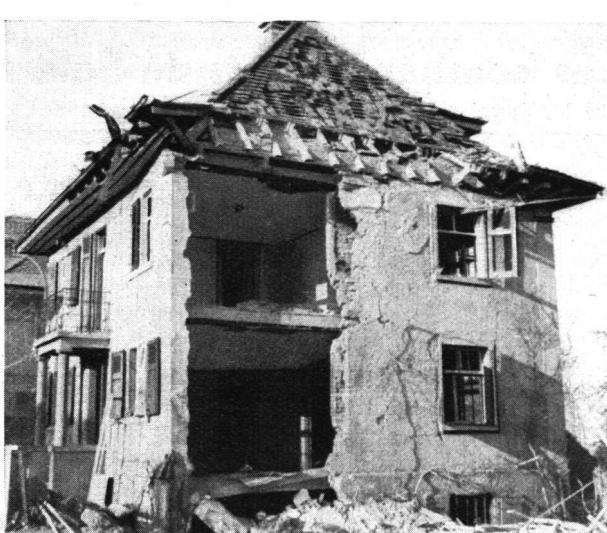
Abb. 5.

Haus Merz in Binningen; Hausfassade durch Bombeneinschlag im Garten stark beschädigt.
Maison Merz à Binningen; façade démolie par bombe éclatée dans le jardin.

- Une façade de maison effondrée; bâtiment lui-même fortement ébranlé; habitants indemnes. Voir fig. 5. Entonnoir dans le jardin; dégâts minimes. Voir fig. 6.

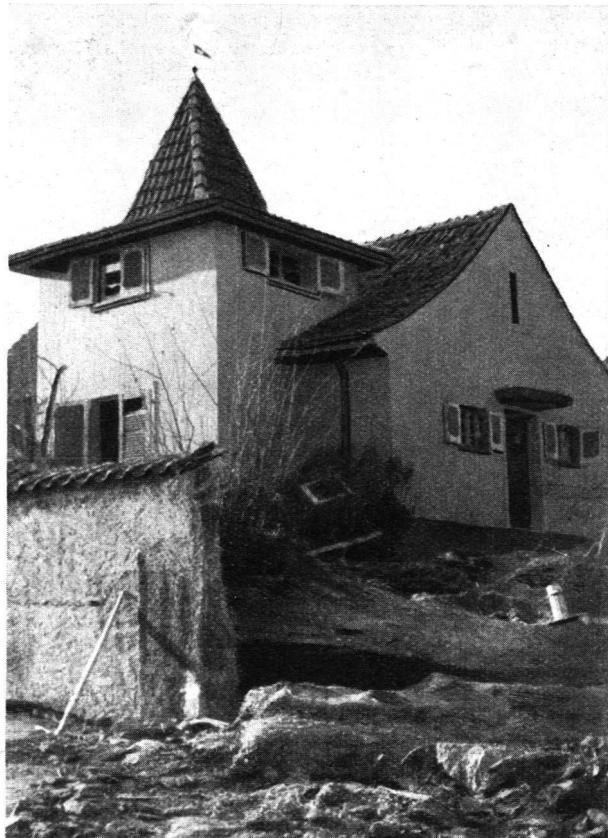
Abb. 6.

Haus Goetschel in Binningen; Sprengtrichter im Garten, Gartenmauer zerstört, Haus unversehrt.

Maison Goetschel à Binningen; entonnoir dans le jardin, mur du jardin détruit, maison indemne.

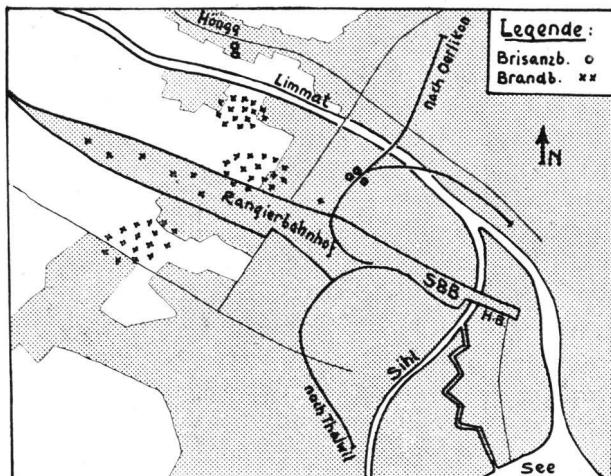
Abb. 7.

Situationsplan über Bombenabwürfe auf **Zürich**.
Situation générale du bombardement de **Zurich**.

Wie sich aus den nachträglichen Erhebungen feststellen lässt, erfolgten die Bombenabwürfe gemäss Abb. 2 und den Angaben in der obenstehenden Tabelle 3.

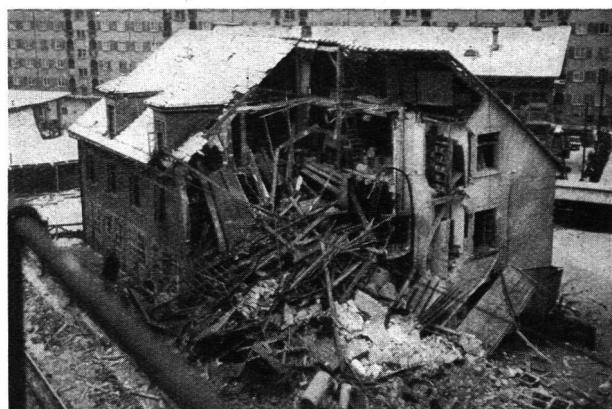
Abb. 8.

Josephstrasse (Industriequartier): Haus Nr. 198 (Magazin und Garage) in Trümmern. Acht Autos erheblich beschädigt (Abb. 8). Keller intakt. Haus unbewohnt, daher keine Opfer. Ein Leichtverletzter im Nachbargebäude. Brandausbruch infolge umgestürzten Ofens konnte durch rechtzeitiges Eingreifen der Feuerwehr verhindert werden.

Haus Josephstrasse 198 in Zürich; Hauseinsturz infolge Bombeneinschlags zirka 10 m vor dem Gebäude.

Maison Josephstrasse 198 à Zurich; maison effondrée par chute de bombe à 10 m du bâtiment.
