Artikel: Segelflugzeuge im Kriegseinsatz : die Rolle des Lastenseglers im vergangenen Kriegsgeschehen

Autor: Horber, Heinrich

Segelflugzeuge im Kriegseinsatz (Die Rolle des Lastenseglers im vergangenen Kriegsgeschehen)

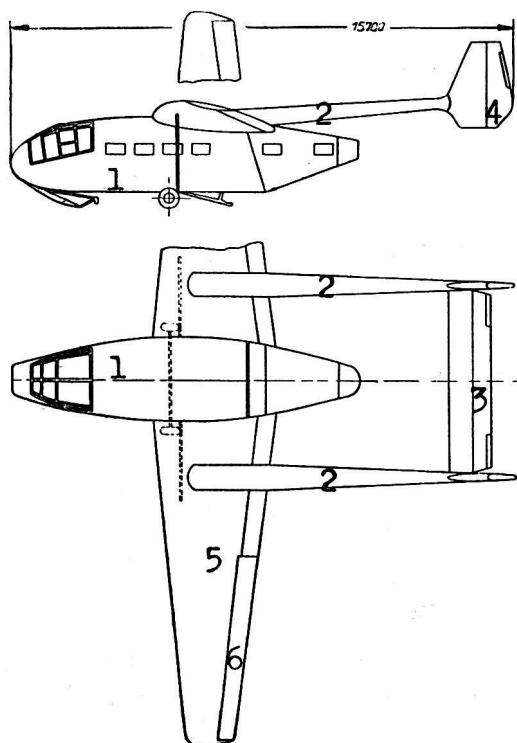
Abb. 1

Uebersichtszeichnung des bekannten deutschen Lastenseglers

GOTHA «GO 242»

- 1 = Rumpf
- 2 = Leitwerksträger (doppelt)
- 3 = Höhenruder (mit Trimmklappen versehen)
- 4 = Seitenruder (mit Trimmklappe)
- 5 = Tragflügel
- 6 = Querruder

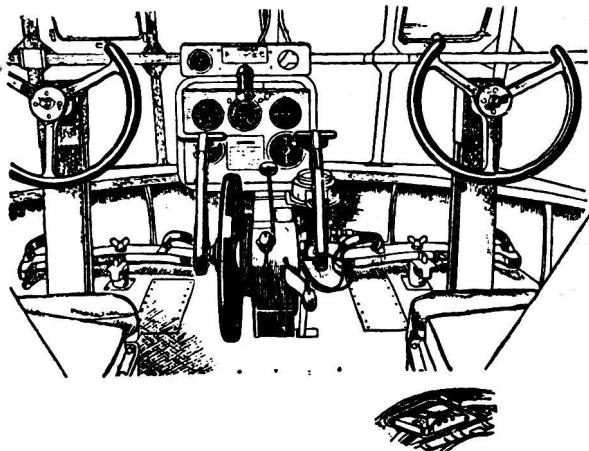
Abb. 2

Blick in den Führerraum des HORSA-Gleiters

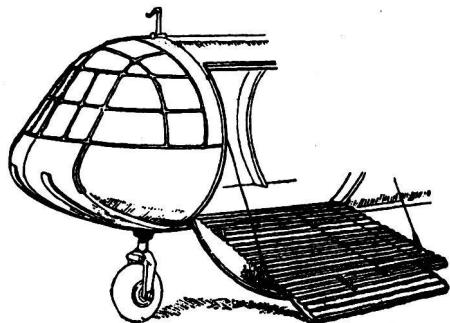
Abb. 3

Rumpfnase des britischen HORSA-Gleiters mit Einsteigtür

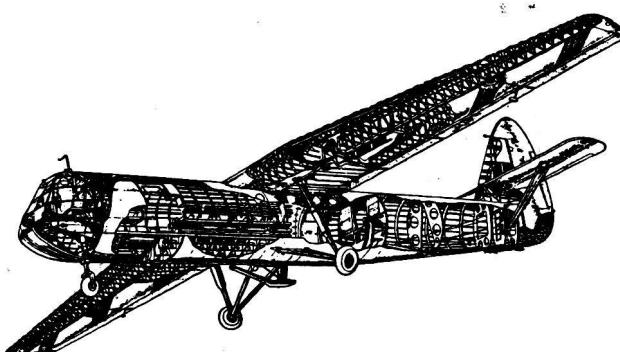
Querschnitt durch den engl. Transportgleiter AIRSPEED-«HORSA».

Der HORSA-Gleiter ist ein Hochdecker in Holzbauweise. Seine Rumpfnase ist weit nach vorne vorgebaut. In dieser befindet sich in einer sog. Sichtkanzel der Piloten- und Hilfspilotenraum. Dahinter befindet sich der Grossraum für 25 Mann mit voller Ausrüstung.

Der Typ «Horsa» hat eine Transportfähigkeit von 25 Mann (inklusive Pilot) in voller Ausrüstung. Die Gesamtflügelspannweite dieses Seglers beträgt 26,8 m. Sein Leergewicht beziffert sich auf 3402 kg. Vollbelastet hat der Transportgleiter «Horsa» ein Gesamtfluggewicht von 6917 kg.

Die eminenten Vorteile der Lastensegler im Kriegseinsatz liegen darin, dass solche (wie bei den in den Abb. 4 und 6 gezeigten) imstande sind, grösste Lasten an Menschen und Material durch die Lüfte zu tragen, wobei sie nicht auf Flugplätze angewiesen sind, sondern auch in schwierigem Gelände und auf engem Raum landen können. Das Segelflugzeug hat somit seine Berechtigung als modernes Kriegshilfsmittel in aller Deutlichkeit bewiesen.

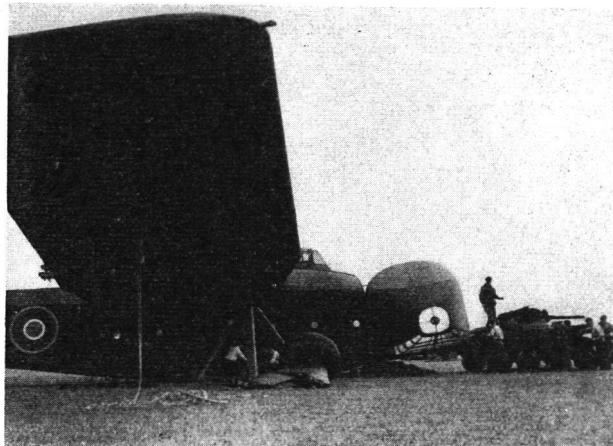
Abb. 6

Ein britischer HAMILCAR-Segler wird mit einem Tank beladen.

Der «Hamilcar»-Riesensegler kann wahlweise in sich aufnehmen: einen englischen Tetrarch-Panzerkraftwagen mit 40-mm-Geschütz bestückt, einen amerikanischen Locustpanzer, zwei Aufklärungswagen, eine 7,62-cm-Antitankkanone, eine 8,76-cm-Habutze mit Fahrwerk, ein Sturmgeschütz, das gesamte Baumaterial für eine Bailey-Pontonbrücke, drei Anhänger oder 60 Mann vorzüglich bewaffneter Truppen.
