Artikel: Unfallverhütung durch richtigen Unterhalt der Azetylen-Sauerstoff-Brenner

Autor: Keel, C.G. / Alther, T.

Unfallverhütung durch richtigen Unterhalt der Azetylen-Sauerstoff-Brenner

Azetylen-Inspektorat des
Schweizerischen Vereins für Schweißtechnik

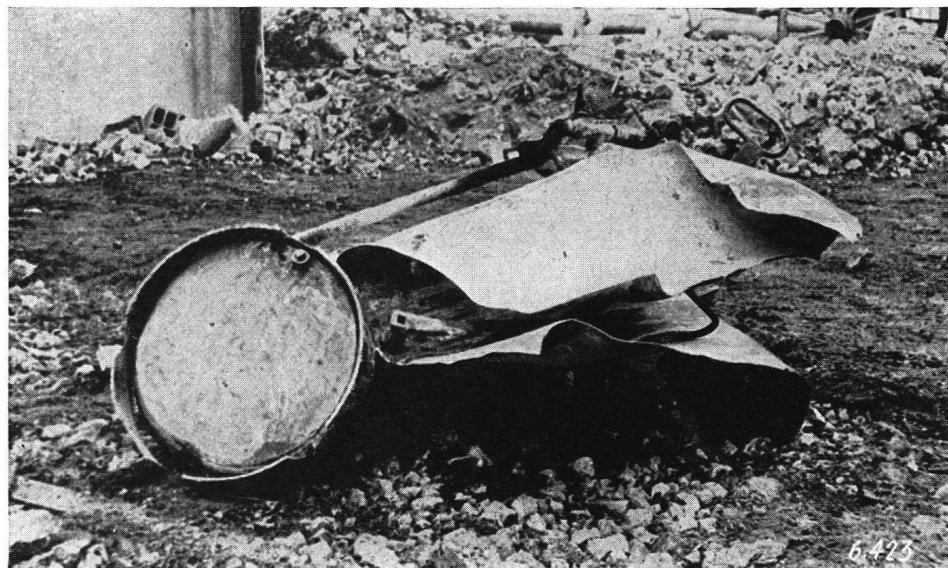
Abb. 1. Azetylenentwickler, der wegen des Rückströmens von Sauerstoff und nachfolgenden Flammenrückschlags explodierte. Die Brennmündung war durch Metallspritzer verstopt. Es handelt sich um einen älteren Apparat, bei dem die zusätzliche Rückströmsicherung fehlte.

ereignisse gemeldet, bei denen es zu Verletzungen oder Sachschäden (Abb. 1) kam. Wie aus der nachfolgenden Tabelle hervorgeht, handelt es sich bei einem Drittel aller untersuchten Fälle um Schlauch- und Apparateexplosionen, die wegen defekter Schweißbrenner oder der falschen Handhabung von Brennern entstanden sind.

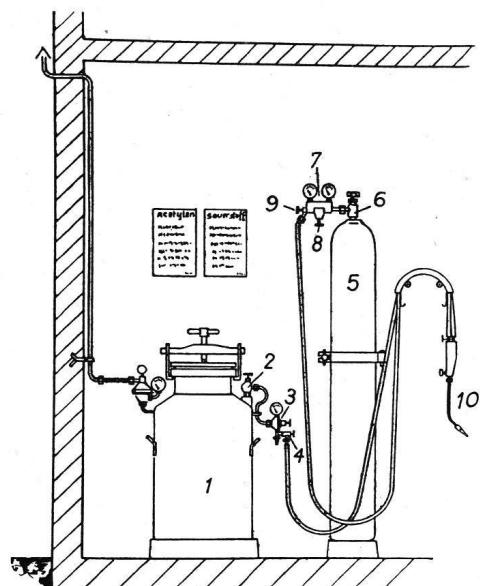
Abb. 2. Azetylen-Entwickleranlage. 1 Azetylentwickler, 2 Austrittsbahn, 3 Druckreduzierventil, 4 Abgangshahn, 5 Sauerstoffflasche, 6 Flaschenventil, 7 Druckreduzierventil, 8 Druckregulierschraube, 9 Abgangshahn, 10 Brenner.

ner. Die Azetylen-Entwickler-Anlagen (Abb. 2) weisen anstelle der Azetylendissousflasche einen Azetylentwickler auf, in dem das Azetylen laufend aus dem Karbid erzeugt wird.

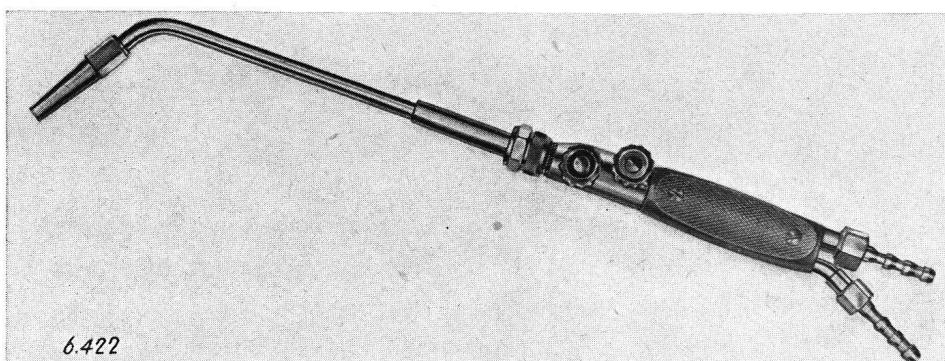
Abb. 3. Schweissbrenner mit auswechselbarem Einsatz.

Die bekannteste Ausführung des Azetylen-Sauerstoff-Brenners ist in Abb. 3 dargestellt. Die Schweissbrenner können mit besonderen Einsätzen (Abb. 4) auch zum autogenen Schneiden verwendet werden. Es gibt Hand- und Maschinenschneidbrenner. Für Spezialarbeiten wie das Löten, Oberflächenhärten und Entrostern wurden besondere Ausführungen geschaffen: Büschelbrenner, Reihenbrenner, Mehrflammenbrenner usw.

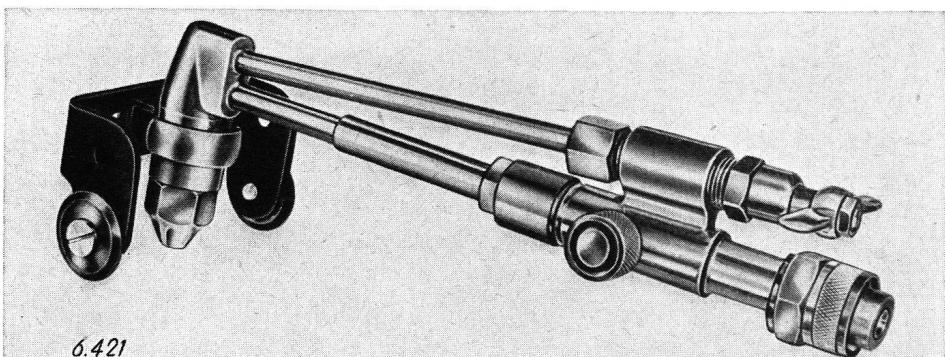
Abb. 4. Schneideinsatz

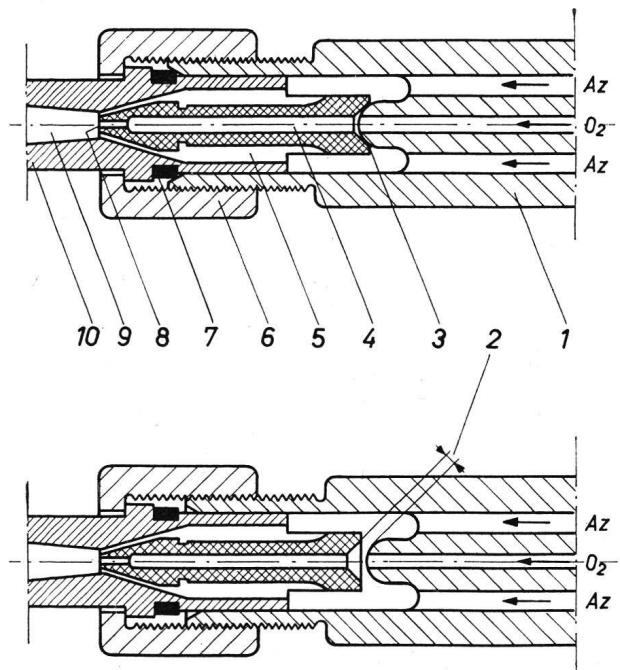
Abb. 7. Verbindung von Brennerhandgriff und Einsatz. Ordnungsgemäss zusammengesetzter Brenner. 1 Handgriff, 2 Spalt, 3 innere Dichtungsfläche, 4 Sauerstoffkanal des Injektors, 5 Azetylenkanal, 6 Ueberwurfmutter, 7 Gummidichtung, 8 Sauerstoffmündung der Injektordüse, 9 Mischrohr, 10 Brennereinsatz.

Falsch eingesetzter Brennereinsatz (wegen Spaltbildung ist der Sauerstoffkanal undicht).

In den weitaus meisten Fällen verursacht ein Spalt bei der Dichtungsfläche des Injektors (Abb. 7, Pos. 2) Rückschläge.

Ein Spalt kann sich auch bilden, wenn die Injektordüse (Abb. 7, Teil zwischen Pos. 3 und 8; Abb. 9, Pos. 3), die meist eingeschraubt ist, sich gelockert hat

Bei der Dichtungsfläche des Injektors kann auch ein Spalt entstehen, wenn die Dichtung (Abb. 7, Pos. 7) aus einem Material besteht, das sich nicht genügend zusammenpressen lässt, beispielsweise aus Leder, Fiber oder Hanf (Abb. 9). In einem solchen Falle reicht der Schaft nicht weit genug in den Hand-

Schliesslich besteht die Gefahr einer Spaltbildung, wenn die Ueberwurfmutter (Abb. 7, Pos. 6) ungenügend angezogen ist. Dazu kommt es, wenn man für Schlüsselanzug konstruierte Brennereinsätze (Abb. 15) nur von Hand anzieht.

Injektordüsen lockern sich gelegentlich und erzeugen dann bei der engsten Stelle des Injektors (Abb. 7, Pos. 8) eine Stauwirkung statt einer Saugwirkung. Lockere Injektordüsen sind daher immer fest anzuziehen.

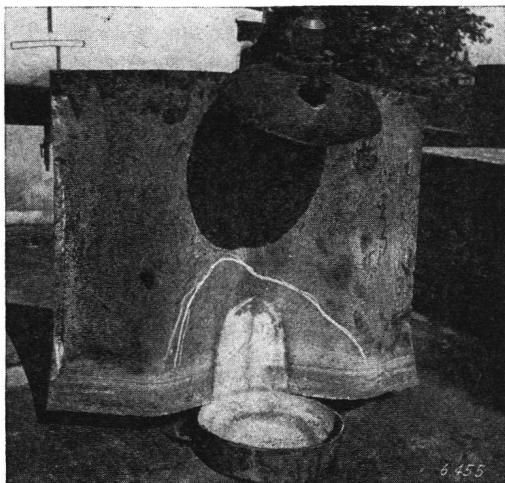
Abb. 8. Explodierter Gasbehälter eines Azetylenapparates. Der Schaden ist darauf zurückzuführen, dass ein Einsatz mit zu kurzem Schaft verwendet wurde und deshalb die Injektordüse bei der Dichtungsstelle nicht auflag. So konnte Sauerstoff nach rückwärts in den Entwickler gelangen. Es bildete sich ein explosives Gemisch, und beim Anzünden des Brenners sprang die Flamme in den Apparat. Dies war allerdings nur möglich, weil auch in der Wasservorlage die Rückströmsicherung fehlte.

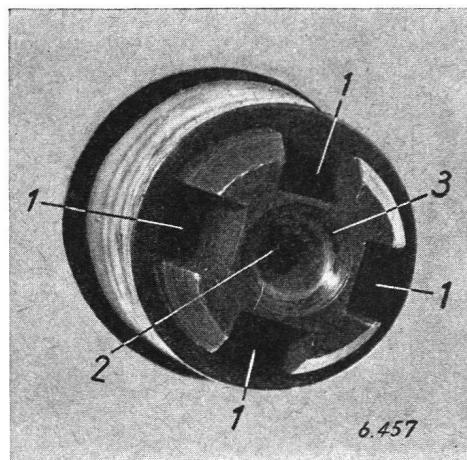
Abb. 10. Injektor mit blanke Dichtungsfläche. 1 Azetylenzuführungskanal, 2 Sauerstoffzuführungskanal, 3 Dichtungsfläche.

Voraussetzung für gutes Dichten sind blanke Dichtungskante und -fläche des Injektors (Abb. 10 und 11). Wenn diese ganz oder teilweise verrostet sind, so deutet dies auf ungenügendes Dichten des Injektors hin (Abb. 12 und 13).

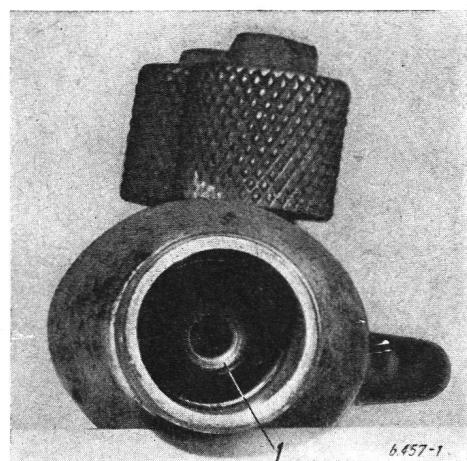
Abb. 11. Blick in den Handgriff. 1 blanke Dichtungslinie.

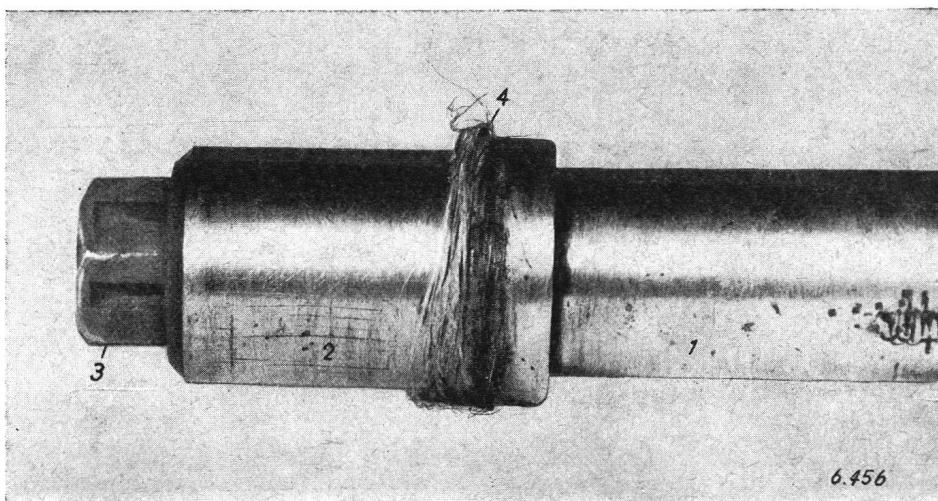
Abb. 9. Dichtung aus Hanf statt aus weichem Gummi. 1 Mischrohr, 2 Schaft, 3 Injektordüse, 4 Hanf.

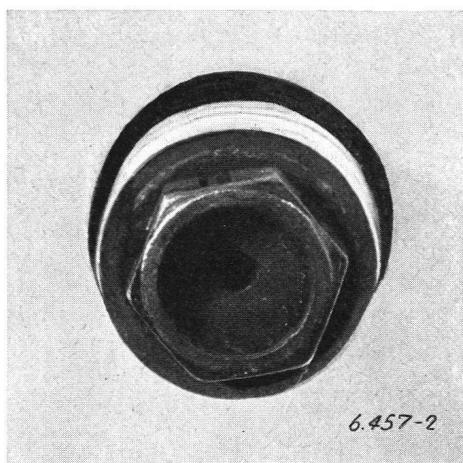
Abb. 12. Injektor mit vollständig verroster Dichtungsfläche.

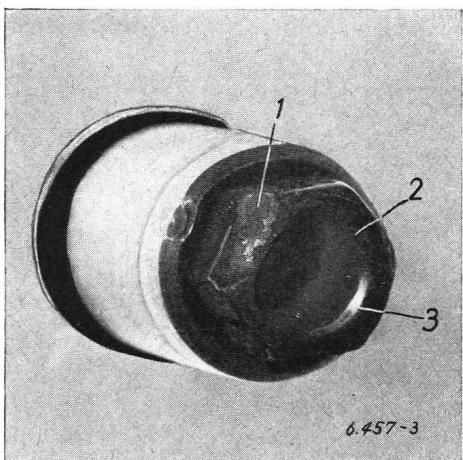
Abb. 13. Beschädigter Injektor mit teilweise verroster Dichtungsfläche. 1 Beschädigung der Injektordüse, 2 verroste Dichtungslinie, 3 blanke Stelle der Dichtungslinie.

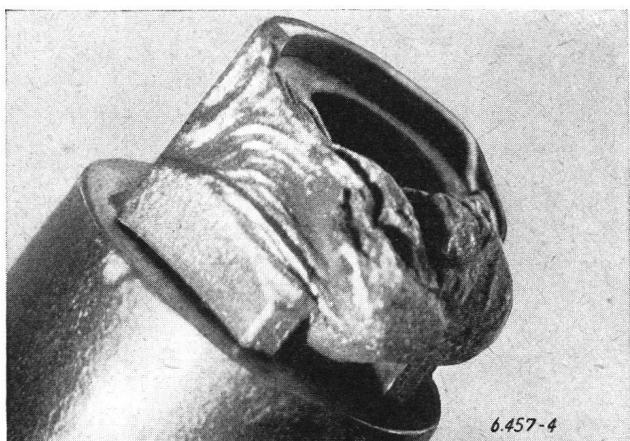
Abb. 14. Injektor mit angeschmolzener Injektordüse. Die Dichtungsfläche war beschädigt. Es kam zu einem Gasübertritt, einem Flammenrückschlag und einem kurzzeitigen Brand im Brenner.

Ist die Dichtungsfläche beschädigt, so liegt die Düse des Brennereinsatzes nur teilweise auf. Dies ist manchmal darauf zurückzuführen, dass der Einsatz fallen gelassen wurde. Wegen des Spaltes kann der Injektor nicht dichten. Das entstehende Gasgemisch lässt die Flamme in den Injektor eindringen, was zum

Anschmelzen der Injektordüse (Abb. 14) und nachfolgendem Abschmelzen des ganzen Einsatzes führen kann. Einsätze mit beschädigten oder angeschmolzenen Injektordüsen müssen ersetzt werden.

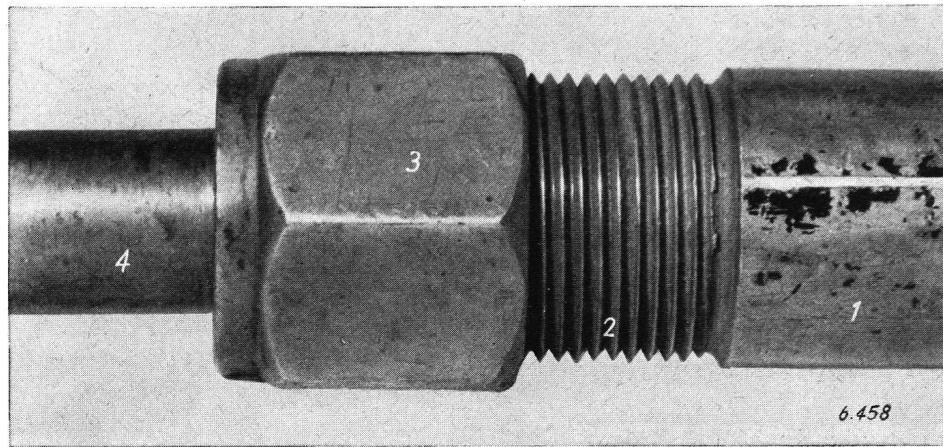
Abb. 15. Verbindung von Schweisseinsatz und Brennerhandgriff. 1 Handgriff, 2 Gewinde am Handgriff, 3 Ueberwurfmutter, 4 Brennereinsatz.

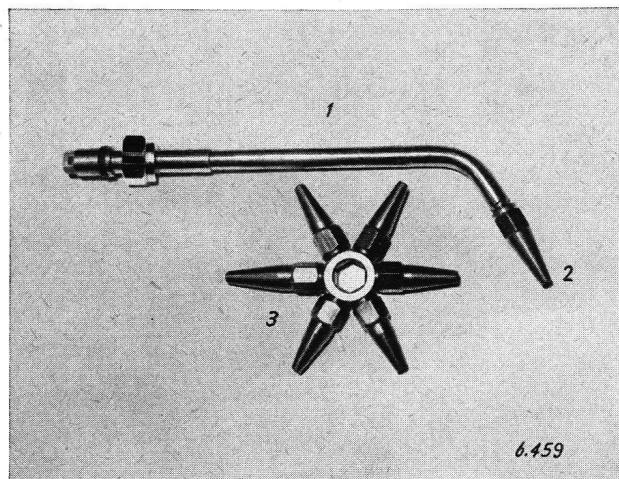
Abb. 16. Brenner und auswechselbare Spitzen. 1 Brennereinsatz, 2 Brennerspitze, 3 sechs Wechselspitzen.

Bei den sogenannten Sternbrennern älterer Konstruktion (Abb. 16) kann besonders leicht eine Stauwirkung auftreten und dadurch Sauerstoff in die Azetylenzuführung gelangen. Solche Brenner mussten nach einem Beschluss der Technischen Kommission des Schweizerischen Vereins für Schweißtechnik bis Ende 1960 ersetzt oder so abgeändert werden, dass bei Verwendung jeder Spitzt eine genügende Saugwirkung erhalten bleibt.

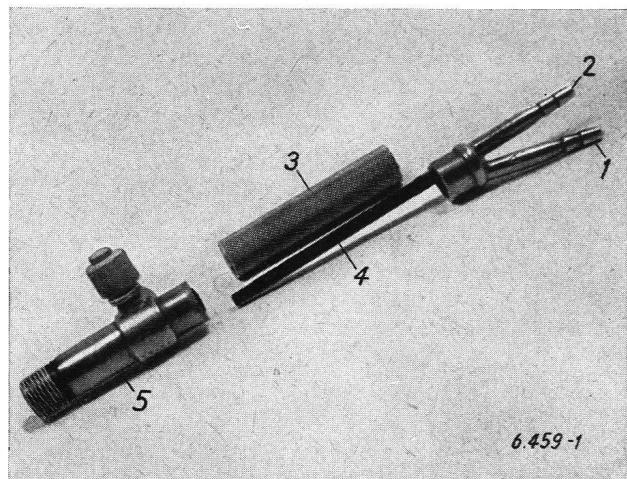
Abb. 17. Schadhafter Schweissbrenner, aufgeschnitten. 1 Aze-tyleneintritt, 2 Sauerstoffeintritt, 3 Handgriff, zugleich Aze-tyenzuleitung, 4 Sauerstoffzuleitung, 5 Ventilkörper.

Bei gewissen Brennern ist der Handgriff zugleich Zuleitung für das Azetylen. Der Sauerstoff strömt durch ein Röhrchen, welches durch den Handgriff führt (Abb. 5). Undichte Stellen im Röhrchen können Sauerstoff unter höherem Druck zu dem im Handgriff befindlichen Azetylen gelangen lassen (Abb. 17). Beim Anzünden kann dies zum Platzen des Handgriffs und zu Rückschlägen in den Azetylenapparat führen, wenn bei diesem die Rückströmsicherungen fehlen.

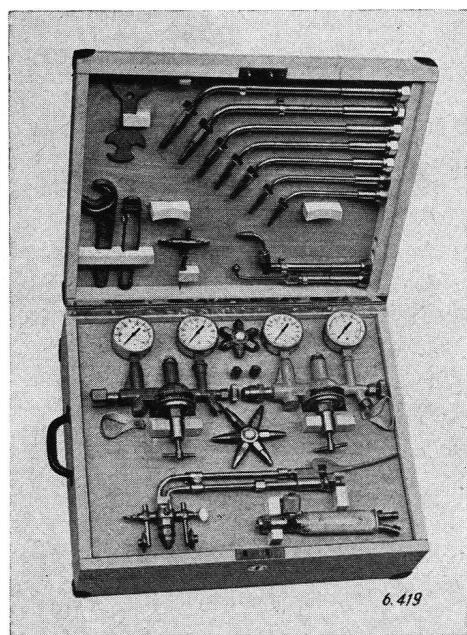
Abb. 18. Tragbarer Holzkasten für Schweiss- und Schneid-geräte.

Sachgemäss Aufbewahrung der Geräte in geeigneten Brennerkästen (Abb. 18 und 19) schützt diese vor Beschädigung und Verschmutzung.

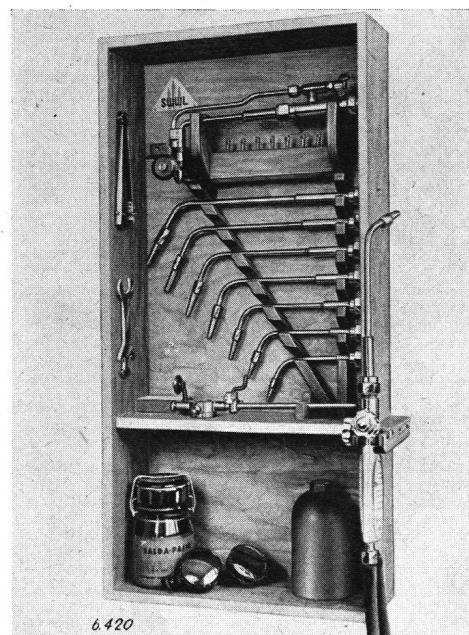
Abb. 19. Wandkasten für Schweiss- und Schneidgeräte.
