Zusätzlicher Zivilschutz

Hochwasser und Kraftwerkbaute

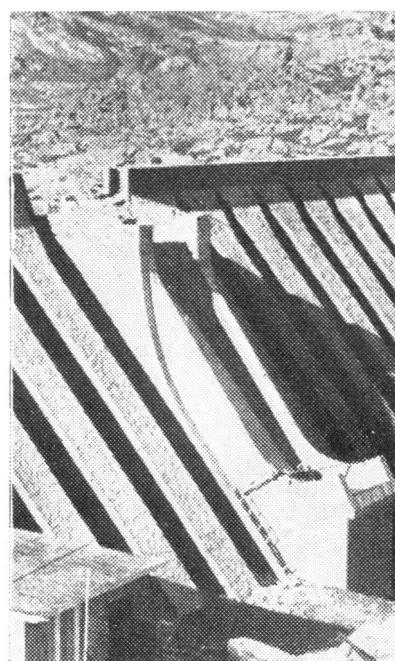
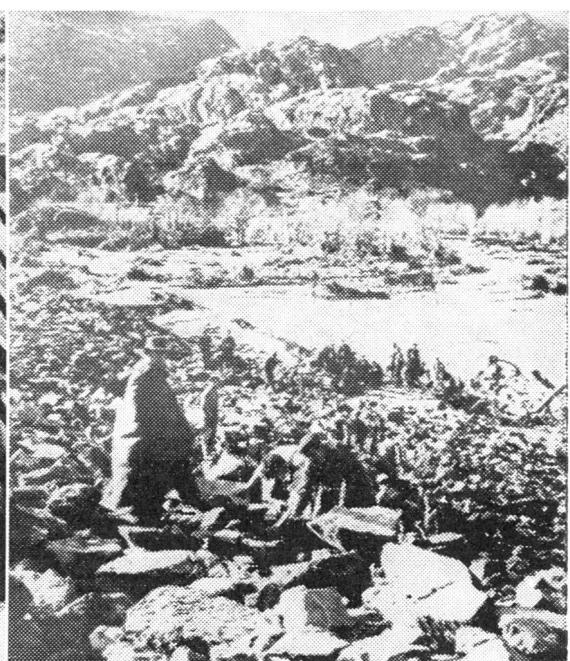
Links der geborste Staudamm und rechts die Trümmer des anfangs 1959 zerstörten spanischen Dorfes Riva de Lago.

Das schwere Unglück, das durch das Bersten eines Staudamms in Spanien entstand und rund 150 Tote forderte, hat vielleicht viele in unserem Lande etwas aufgeschreckt und den Problemkreis von
