## Der Brand von Beinwil und seine Lehren

Georg Carlen, Chef der kantonalen Denkmalpflege Solothurn

Am 4. August 1978 wurde das ehemalige Benediktinerkloster Beinwil ein Raub der Flammen. Die Kloster- und heutige Pfarrkirche brannte völlig aus; die drei um den Kreuzgang angelegten Konventflügel, welche bis zum Brand als Pfarrhaus dienten, wurden stark beschädigt. Was war geschehen? Durch eine unbeaufsichtigt brennen gelassene Kerze hatte das Arbeitszimmer der Pfarrköchin Feuer gefangen.

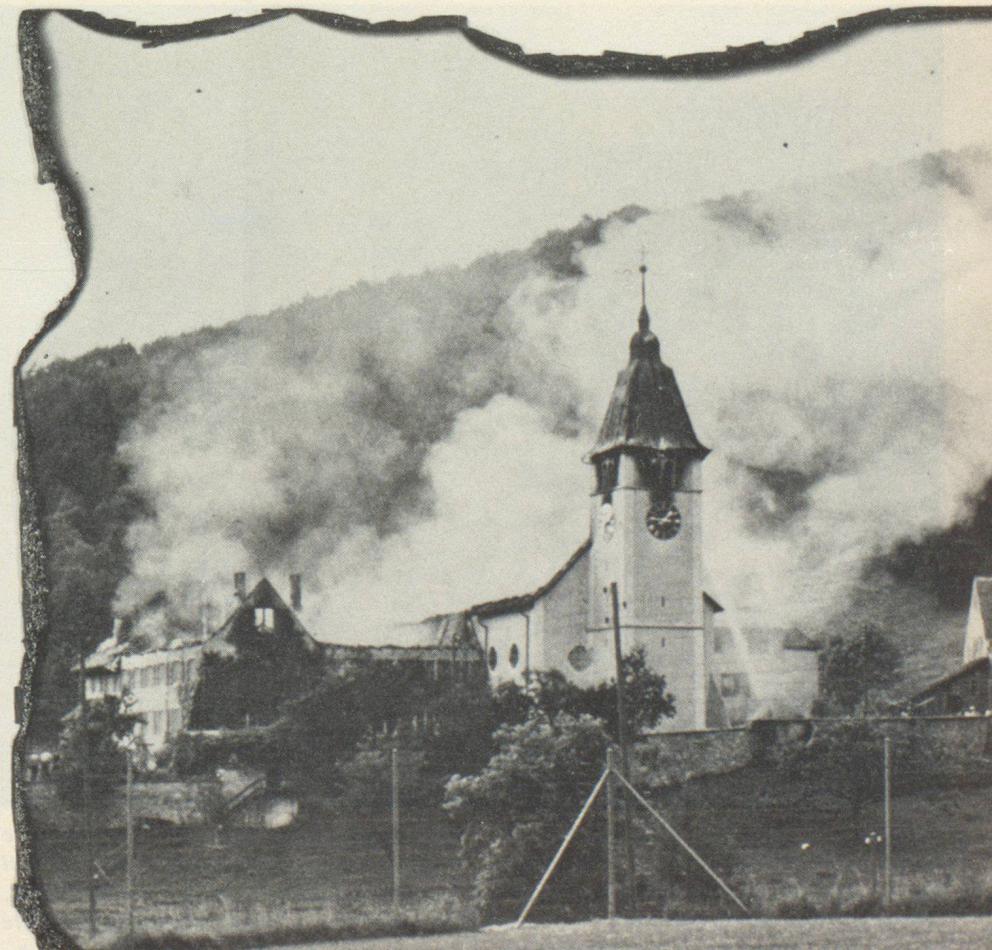
4. August 1978, etwa 15 Uhr. Das Feuer hat bereits die Dächer von Kirche und Klösterchen zum Einsturz gebracht. Der Glockenstuhl brennt. Die Feuerwehr muss sich auf den Schutz des rechts der Kirche im Hintergrund sichtbaren Spiesshauses beschränken.

Le 4 août 1978, vers 15.00 heures, le feu a déjà fait s'effondrer les toitures de l'église et du couvent. Le beffroi est en flamme. Les pompiers doivent limiter leurs efforts à préserver le «Spiesshaus», à la droite de l'église, qu'on aperçoit en arrière-plan.

4 agosto 1978, ore 15 circa. Il fuoco ha ormai già fatto cadere i tetti della chiesa e del conventino. Brucia il ceppo delle campane. Il corpo di pompieri deve limitarsi a proteggere la casa Spiess visibile sul fondo a destra della chiesa.

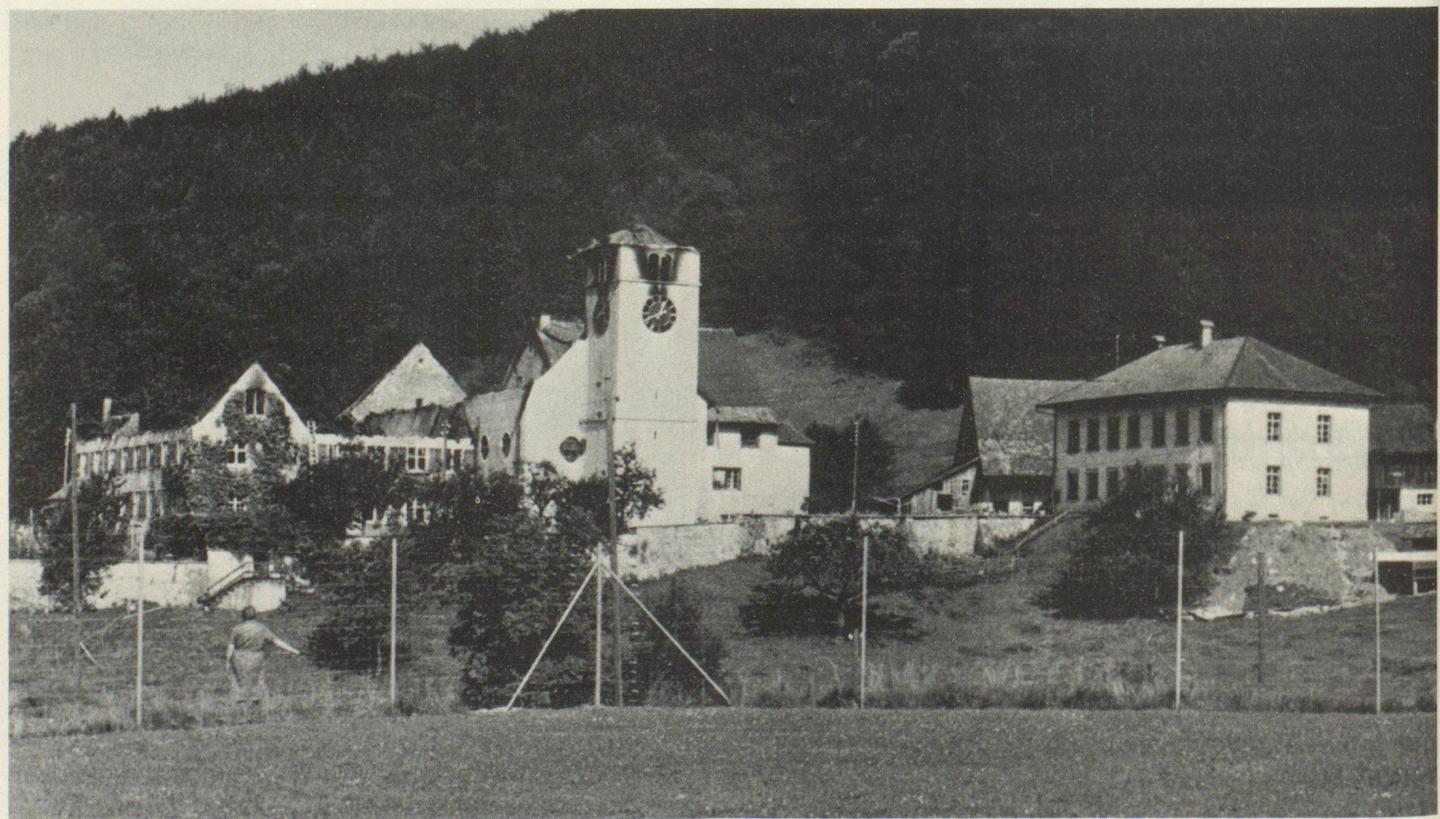
5. August 1978, vormittag. Kirche, Turm und Obergeschoss des Klösterchens sind völlig ausgebrannt. Das Spiesshaus ist gerettet.

*Le matin du 5 août 1978, l'église, le clocher et l'étage supérieur du couvent ont complètement brûlé. En revanche, le bâtiment à la droite de l'église a été sauvé.*

*5 agosto 1978, mattino. Chiesa, torre campanaria e piano superiore del conventino sono completamente distrutti dal fuoco. La casa Spiess è salva.*

Bedauerliches Ergebnis: von Kirche und Kirchturm blieben nur die Umfassungsmauern. Stark verkohlte Statuen- und Säulenteile des linken Seitenaltares waren das einzige, was im Brandschutt zu finden war. Das Obergeschoss des Klösterleins ist völlig ausgebrannt. Glück im Unglück: unter jüngeren Deckenverkleidungen im Erdgeschoss kamen prachtvoll bemalte Holzbalkendecken zum Vorschein.

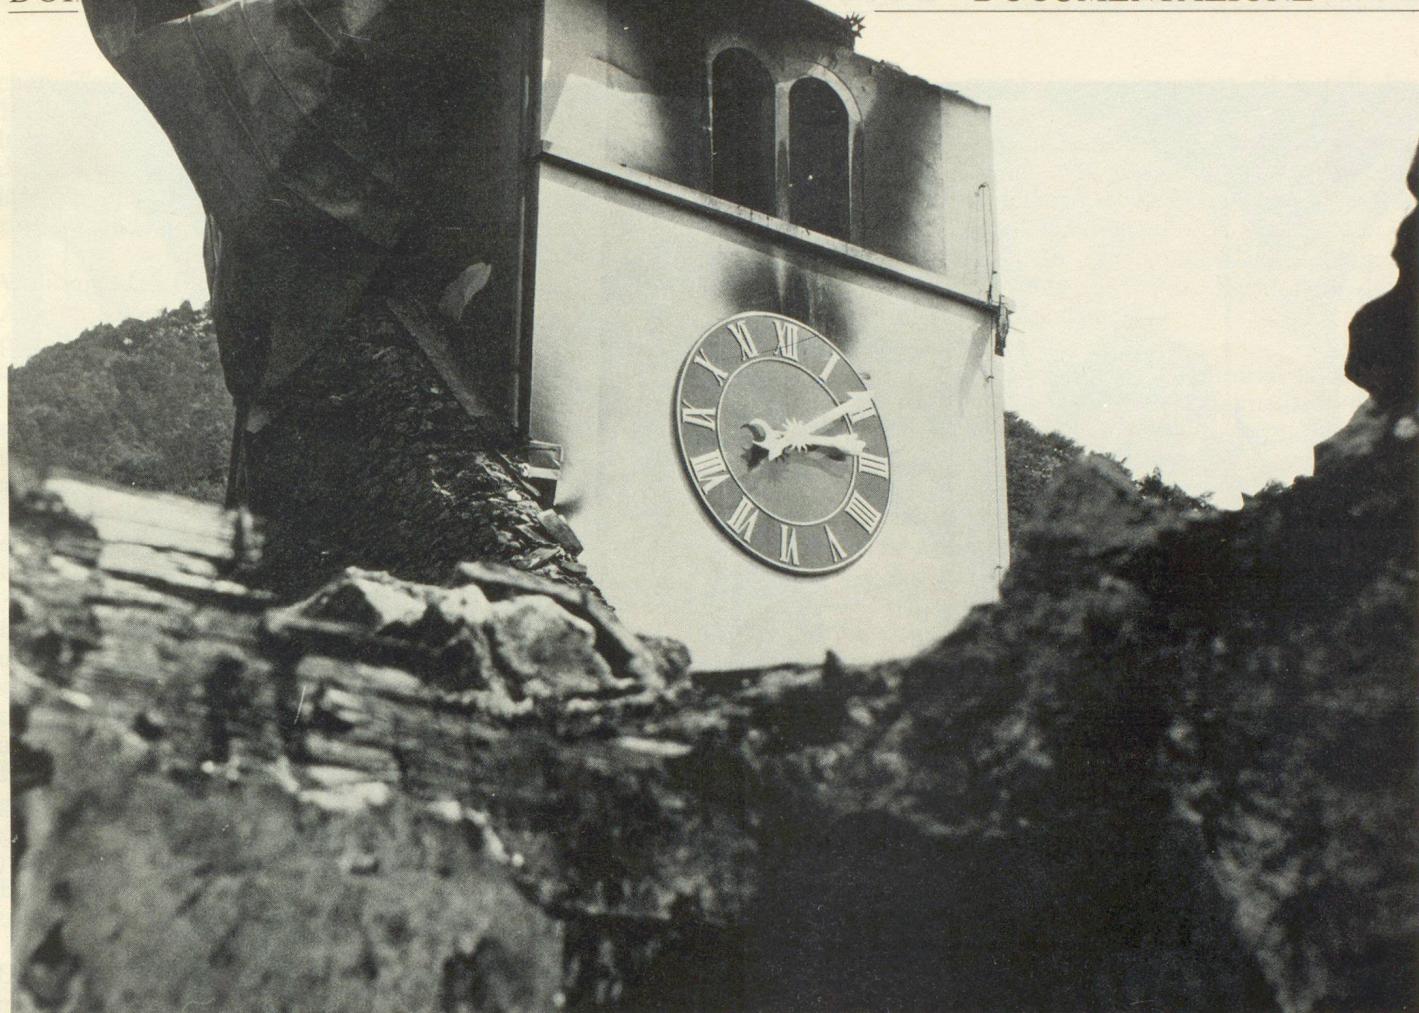
Stumme Anklage gegen das durch  
Fahrlässigkeit ausgebrochene Feuer.

Accusation muette contre l'incendie dû  
à la négligence.

Muto rimprovero contro l'incuria che  
ha permesso all'incendio di scoppiare.

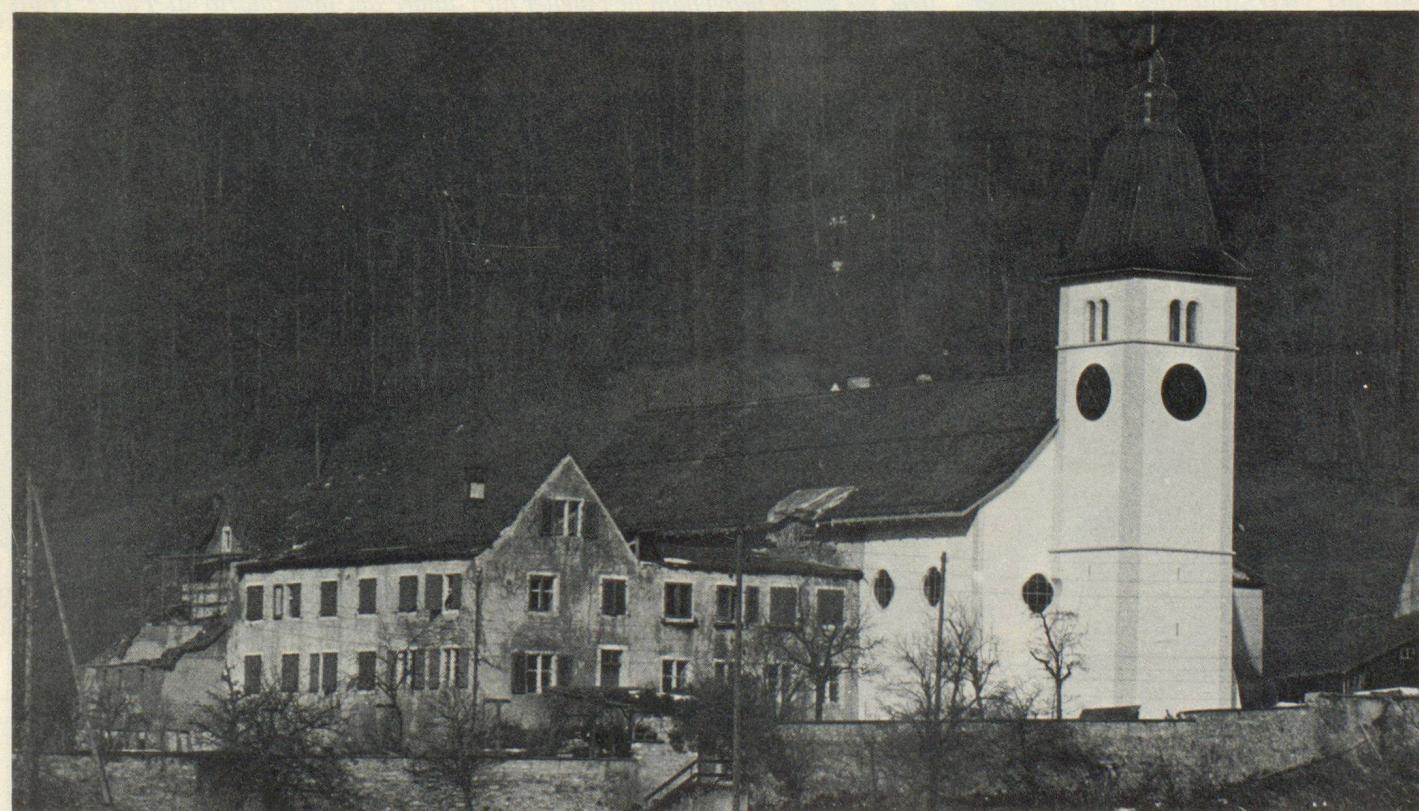
13. März 1981. Kirche und Turm sind im Rohbau wiederhergestellt und aussen völlig restauriert. Die Glocken läuteten wieder. Die Arbeiten am Klösterchen sind im Gange.

Le 13 mars 1981, les murs de l'église et du clocher ont été entièrement relevés et restaurés à l'extérieur. Les cloches sonnent de nouveau. Les travaux de réparation du couvent sont en cours.

13 marzo 1981. Chiesa e campanile sono già ricostruiti. Mancano i rifinimenti, ma all'esterno il restauro è completo. Le campane sono tornate a suonare. Fervono i lavori di restauro del conventino.

Unmittelbar nach dem Brand begannen die Arbeiten für den Wiederaufbau. Kirchgemeinde, Einwohnergemeinde, Denkmalpflegeinstanzen und Regierungsrat fassten entsprechende Beschlüsse. Ein Hilfskomitee leitete die Sammelaktion ein. Die schon vor

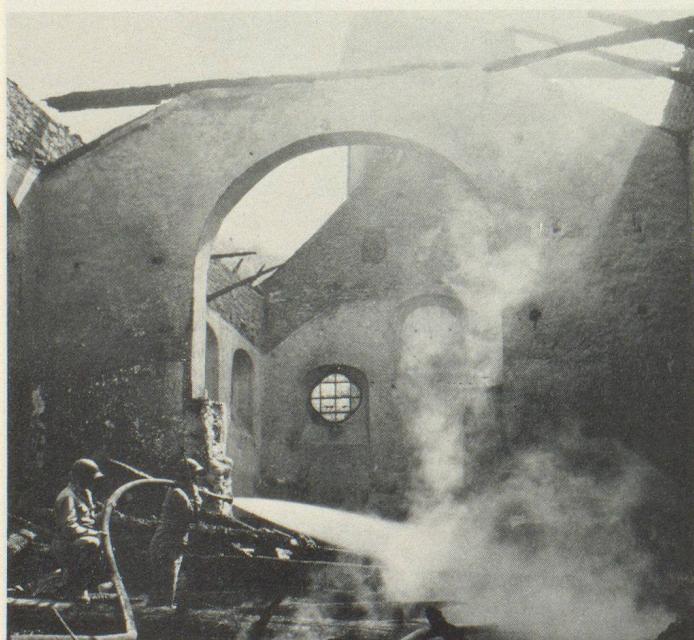
Übrig blieben die nackten Mauern. Die mit vollem Einsatz kämpfende Feuerwehr beim Ablöschen am 5. August 1978.

Seuls les murs sont restés. Les pompiers en pleine action le 5 août 1978.

Restano le mura nude. I pompieri nell'opera di spegnimento. È il 5 agosto 1978.

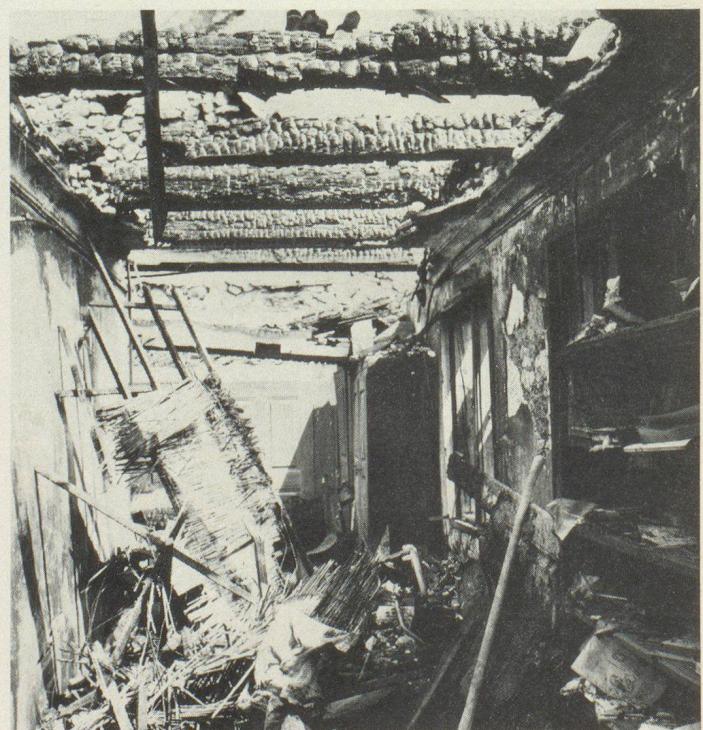
Der obere Korridor des Klösterchens am 5. August 1978.

Le corridor supérieur du cloître le 5 août 1978.

Il corridoio superiore del conventino, il 5 agosto 1978.

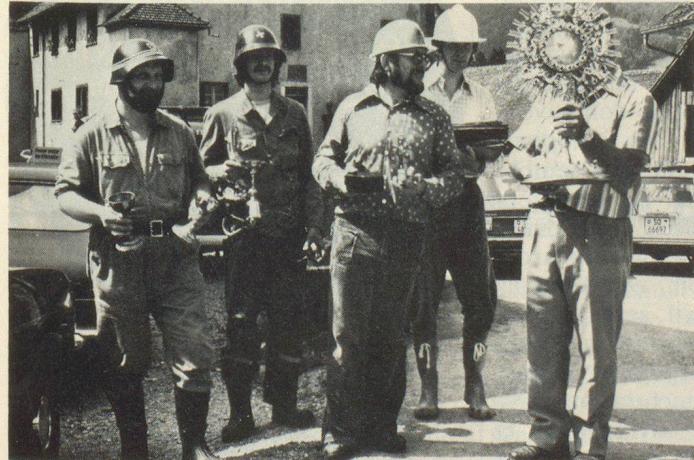
Im feuersicheren Tresor haben Monstranz, Kelche und Bücher den Brand schadlos überstanden. Im Hintergrund das nach dem Administrator Wolfgang Spiess benannte, 1594 erbaute Spiesshaus.

Abrités dans le coffre-fort, des calices, des ostensorio et des livres précieux n'ont subi aucun dommage. En arrière-plan, le bâtiment qui a été préservé, appelé «Spiesshaus» d'après le nom de son constructeur, l'administrateur Wolfgang Spiess (1594).

Nella cassaforte a prova di fuoco sono felicemente sopravvissuti calici, libri e l'ostensorio. Nello sfondo la casa Spiess, costruita nel 1594, che prese il nome dall'amministratore Wolfgang Spiess.

Während des Brandes wurden unter Assistenz der kantonalen Denkmalpflege laufend Kunstgegenstände und andere Habseligkeiten aus den Klostertrakten gerettet. In der Kirche selbst war alles verloren, mit Ausnahme von Kelchen und Monstranz, die am folgenden Tag unversehrt dem feuersicheren Tresor entnommen wurden. Hier überstanden sogar kostbare Bücher die furchterliche Hitze ohne Schaden.

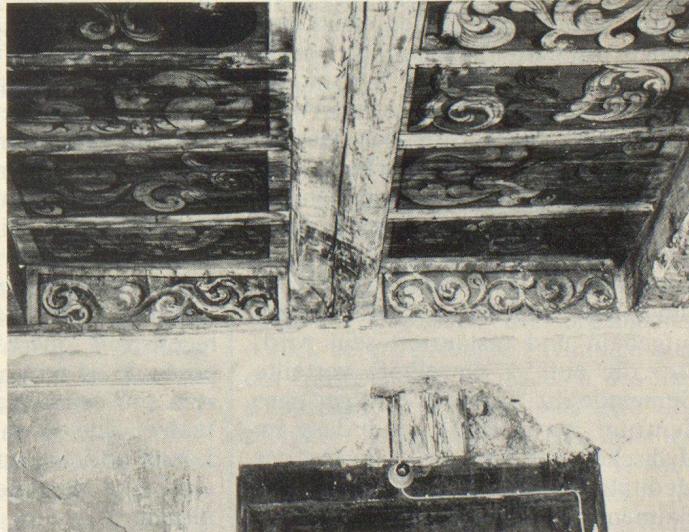
Kleines Glück im Unglück: Im Erdgeschoss des Klösterchens kommen über den durch den Brand zerstörten Verkleidungen schwungvolle Malereien zum Vorschein.

Un petit bonheur dans le malheur: la chaleur de l'incendie a fait apparaître de superbes peintures au plafond de l'étage inférieur du cloître.

Piccola gioia nella grande disgrazia: a pianterreno del conventino, l'incendio dei rivestimenti ha portato alle luce eleganti Pitture.
