Zeitschrift: Zivilschutz = Protection civile = Protezione civile
Herausgeber: Schweizerischer Zivilschutzverband
Band: 34 (1987)
Heft: 4

Artikel: Mümliswiler Zivilschutz behebt Unwetterschäden
Autor: [s.n.]
DOI: <https://doi.org/10.5169/seals-367510>

Mümliswiler Zivilschutz behebt Unwetterschäden

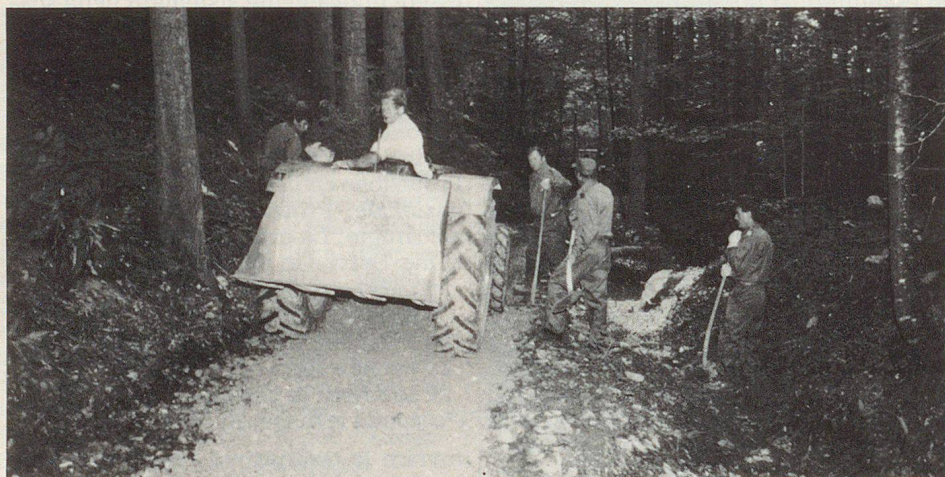
Der Traktor von Landwirt Studer vom «Graben» bringt das Grien zum Verteilen.

räte wie Motorkettensäge, Kompressor und Schneidgerät zum Einsatz kamen. Im oberen Teil wurde der Brandschutz-Zug, im unteren Teil der Pionier-Zug eingesetzt. Vorerst musste der Weg von Holz und Schutt geräumt werden. Danach wurde Grien aufgetragen, verteilt und verfestigt. Zum Abschluss wurden Holzschwellen als Wasserrinnen eingelegt, damit das Oberflächenwasser abgeleitet werden kann. Nachdem der Bach ausgeräumt und freigelegt war, wurden seitliche Verbauungen mit Holzstämmen und Staustellen erstellt, damit der Lauf des Wassers gebrochen wird.

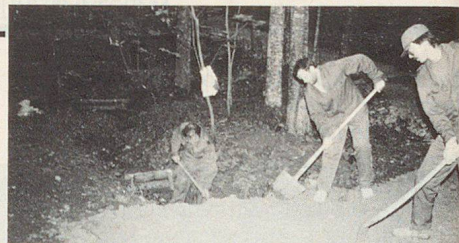
Im Vordergrund Verteilung des Wegbelages, im Hintergrund Bachstauungen.

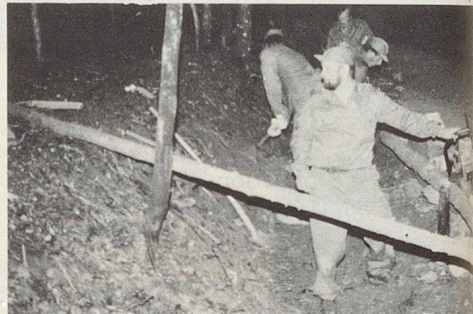
Bei der Arbeit an der Bach- und Strassenböschung.

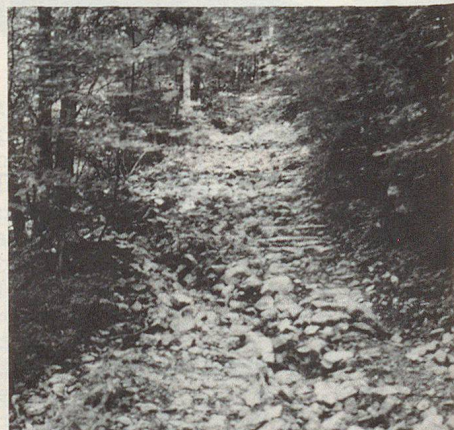
Auf Wunsch der Gemeindebehörde entschloss sich die Ortsleitung, anstelle des zweitägigen Kurses diesen Bergweg und den Bergbach wieder in Ordnung zu bringen. Der Weg war teilweise bis auf den nackten Fels ausgeschwemmt, teilweise hatte das Wasser bis zu einem Meter tiefe Gräben ausgeschwemmt. Der Bergbach wurde teilweise mit Holz und Schutt aufgefüllt.

So präsentierte sich der Weg nach dem Unwetter. (Fotos: Bruno Häfeli-Bischof, Mümliswil)
