Artikel: Naturschutzgebiet wieder im Takt mit der Natur

ZIVILSCHUTZ MUTTENZ IM ERSTEN WK

Naturschutzgebiet wieder im Takt mit der Natur

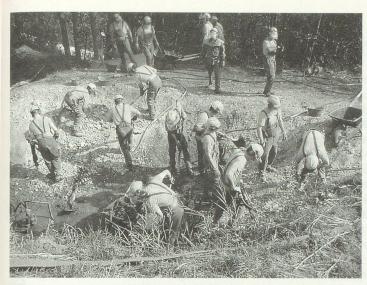
Der künstliche Weiher aus Beton musste abgetragen werden, um dem Hang wieder eine Stütze zu geben.

ZSO. Das Muttenzer Gebiet Eselhallen ist stark rutschgefährdet, weil das Wasser dem Hang in den vergangenen Jahren stark zugesetzt hat. Vor einigen Jahren wurden daher drei künstliche Wasserauffangbecken eingebaut, um den Hang zu stützen. Das eine ist allerdings durch die Hangrutschung in einem desolaten, unbrauchbaren Zustand. Durch das Versickern von Quellwasser und die starken Niederschläge in den vergangenen Jahren wurde die Stabilität des Hanges stark gefährdet. Die Zivilschützer machten sich in ihrem ersten WK ans Werk.

Hang ist stark rutschgefährdet. Durch die Rutschungen im Gebiet mussten die Weiher im Winter 2000 erstmals abgedichtet werden, um eine mögliche Versickerung von Wasser aus den Weihern auf die rutschende Schicht zu vermeiden.

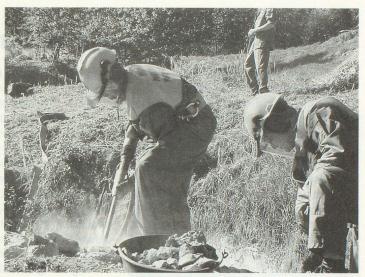
Manpower by Zivilschutz Muttenz: Praktisch nichts mehr ist vom Weiher zu sehen.

Der erste Wiederholungskurs der Zivilschutz-Kompanie Muttenz durfte sich sehen lassen. Am 15. und 16. September war die neu organisierte Kompanie im Einsatz. Die grössten Arbeiten hatten die beiden Unterstützungszüge. Mit 45 Mann machten sie sich ans Werk. Dank des grossen Einsatzes aller Zivilschützer wurde einer dieser Beton-Weiher mit sehr viel Manpower und Schweiss grösstenteils abgebaut.
