Zeitschrift: **Zeitschrift über das gesamte Bauwesen**

Band (Jahr): **3 (1839)**

# Plan und Profile STALDEN-CORRECTION zu BURGDORF.

Details zu dem Situations-Plan der Halden- und Stalden-Correction zu

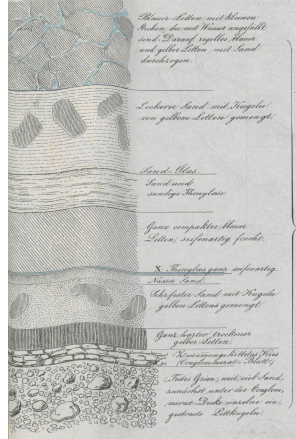
Fig. 1. Beschreibung der untersten Schichten im Hofe unter dem

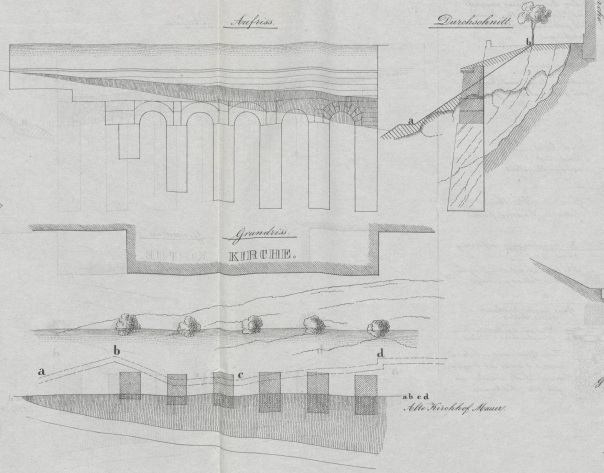
Fig. 2. Zeichnung der Pfeiler unter der Kirchhof-Terrasse.

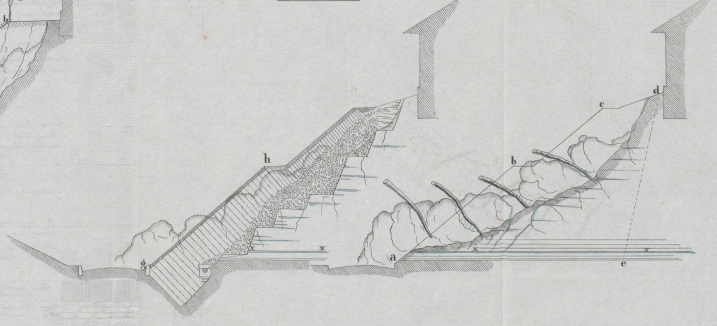
Fig. 3. Profil eines Mauerschnitts unter dem Häuser.
