## Die Unternehmung der Rheincorrection im Domleschgerthale, Cantons Graubünden; historisch und technisch dargestellt.

(Durch Richard la Nicca, Oberingenieur des Strafen- und Wasserbaues des Cantons Graubünden.)  
(Fortsetzung.)

### Ueber die Anschwellungen des Rheins im Domleschgerthale im Jahr 1834 und ihre Wirkungen auf die Wuhren der Rheincorrection.

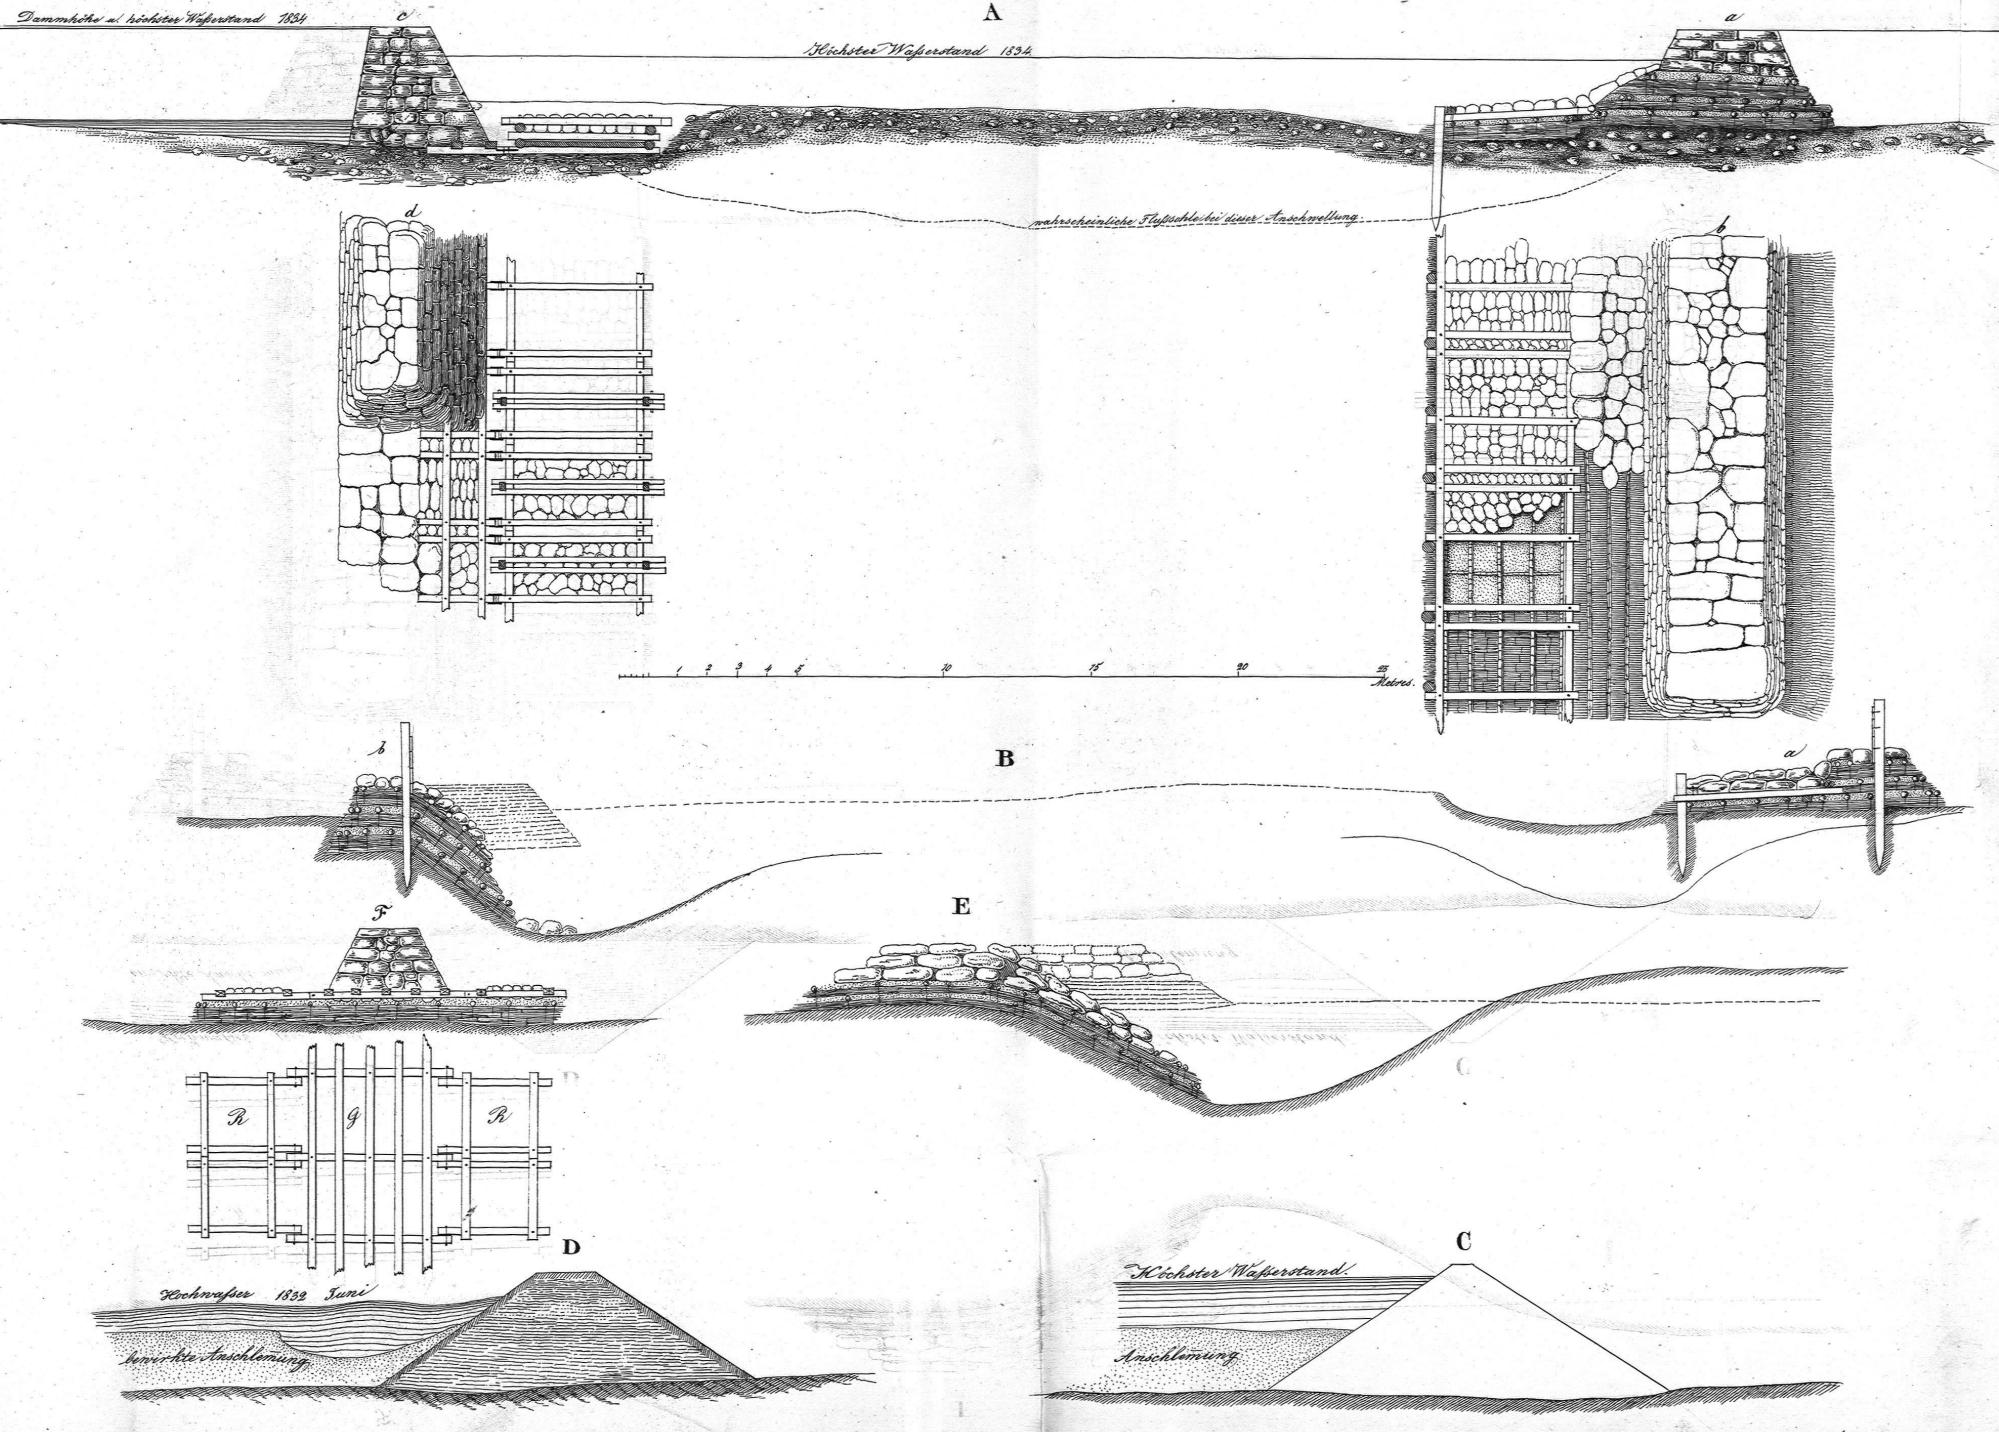
## Wuhrarbeiten bei der Rotelser Tomba vor der Anschwellung von 1834.

Obwohl die beiden Kästen, welche die Spitze des Rotelser Wuhrkopfs №. 14 bildeten, schmal waren, so haben sie doch sehr lange widerstanden, bis endlich der Rhein eine sehr tiefe Auspülung bewirkt hatte, in welche sie plötzlich herabstießen und zerbrachen. Nun trafen die Angriffe den übrigen Theil des Kopfs, der, wie oben bemerkt, aus einer Faschinade bestand von 9 Meter Breite in der Basis } und 2 Mr. Höhe, welche regelmäßig in eine mittlere Breite von 5 " " " Krone } 3,40 Mr. und bis auf eine Höhe von 1,30 Mr. mit großen Bruchsteinen bedeckt und mit einem Vorbau versehen war. Diese Steine waren zwar von verschiedener Größe; unter mehreren großen befand sich einer in der Wuhrkronen von 3,10 Mr. Länge, 1,90 Mr. Breite und 0,30 bis 0,40 Mr. Dicke.

Dem ungeachtet wurde dieses Werk den wüthendsten Unfällen ausgesetzt, nach und nach gänzlich zerstört, was als Beweis dient, daß solche Faschinienwerke in Lagen, wo sie einem beständigen und sehr heftigen Angriff voreis gegeben sind, und wo eine außerordentlich tiefe Unterspülung plötzlich bewirkt werden kann, nicht immer zu widerstehen vermögen. Man hoffte bei der Gründung des neuen Wuhrkopfs №. 14 auf eingesenkte Wuhrsteine des alten Kopfes zu treffen. Allein man fand sehr wenige, und es scheint, die übrigen seyen theils viel tiefer, als man mit dem Fundament gelangen konnte, versenkt, theils aber flussabwärts fortgewälzt worden. Man fand auch wirklich an verschiedenen Stellen des Rheinbetts solche Wuhrsteine, die man an ihrer grünlichen Farbe erkannte, hie und da abgelagert. In einer Entfernung vom zerstörten Wuhrkopf, flussabwärts, von 400 Mr. fand man solche Steine von 0,648 EMr. Inhalt, welche ungefähr 1600 Kilogram wogen; andere Steine von 0,162 EMr. Inhalt und 400 Kilogram Gewicht, wurden bis auf 1000 Mr. weit flussabwärts getragen. Das Gefälle des Flusbetts in dieser Strecke auf 1000 Mr. Länge beträgt 6,40 Mr. Die Geschwindigkeit im Stromstrich hat bei dieser Anschwelling ungefähr 5 Mr. betragen.

Im Moment der höchsten Anschwelling, als das Wasser anfing, sich über die Querdämme zu ergießen, stand der Wasserspiegel in demjenigen Fluss-Profil, das in der Verlängerung der Dämme liegt, noch ungefähr 1 Mr. unter der Krone der dasselbe einschließenden Wuhre. (M. s. Tab. XXII. Querschnitt A.) Hieraus folgt dann auch, daß jeder Querdamm und der von ihm flussaufwärts geführte Theil des Kopfs, wegen der durch sie bewirkten Contraction und Aufstauung, beiläufig 1 Mr. höher seyn muß, als die Höhe beträgt, welche die größte Anschwelling im erwähnten Fluss-Profil erreichen kann \*).

Daß der Querdammbau hinter dem Rotelser Hügel, dessen Querschnitt D in Tab. XXII. dargestellt ist, bei einer Höhe von 4,20 Mr. bei einer Dicke im Fuß von 10,6 Mr., in der Krone von kaum 0,80 Mr. und bei einem Wasserdruck von 3,50 Mr. Höhe aushält, während das Wasser schon an tiefen Stellen über seine Krone zu fließen begann, ist sehr auffallend und beweist, daß der Widerstand eines Schwelldammes gegen den Wasserdruck am größten ist, bei jener Gattung des Damm-Materials, welches, gleich wie beim eben angeführten Damm, das Wasser nicht durchdrücken läßt, und daß man bei so gutem Damm-Material eine bedeutende Ersparnis durch Verminderung der Dammdicke erhalten kann.
