Artikel: Denkmalpflege im Kanton Bern 1960 und 1961
Autor: [s.n.]
Kapitel: Sakrale Bauwerke
DOI: <https://doi.org/10.5169/seals-244208>

SAKRALE BAUWERKE

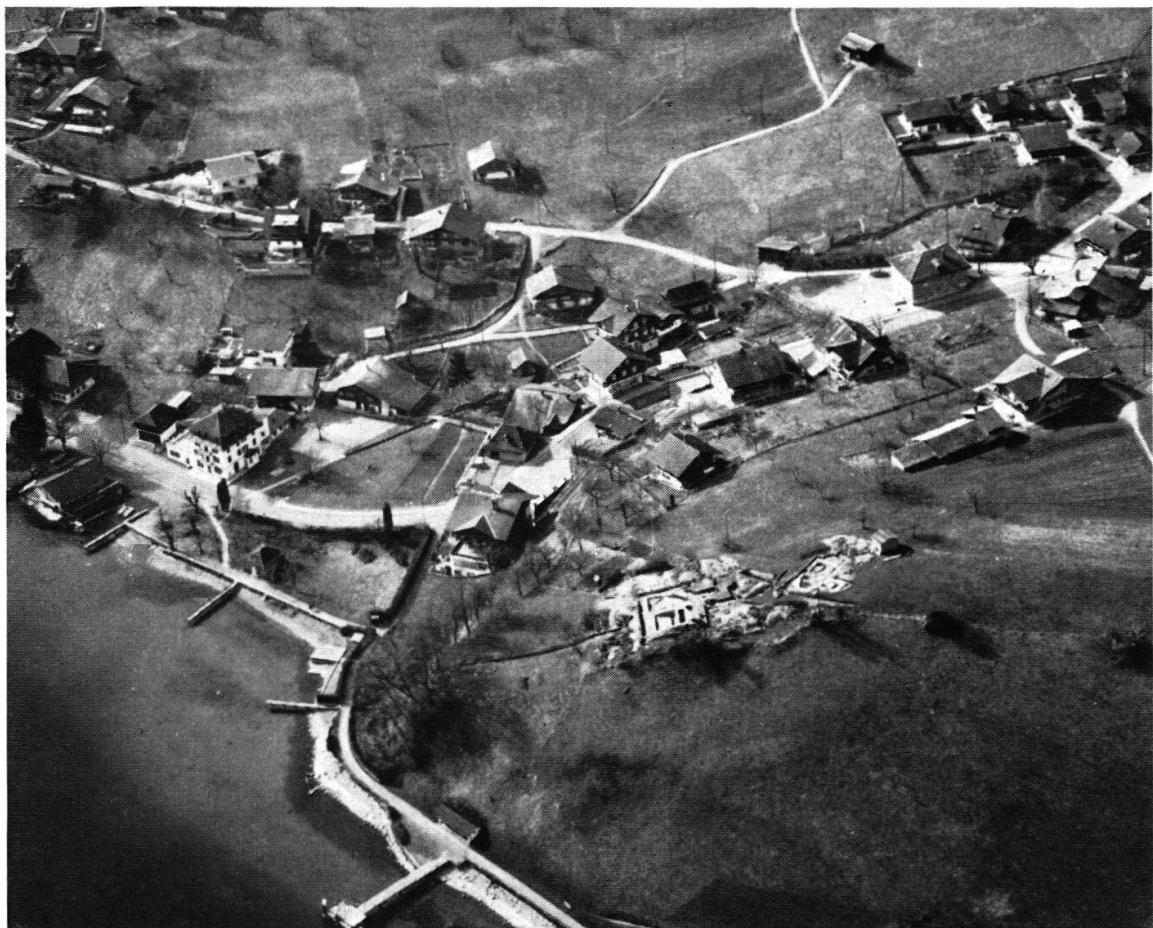
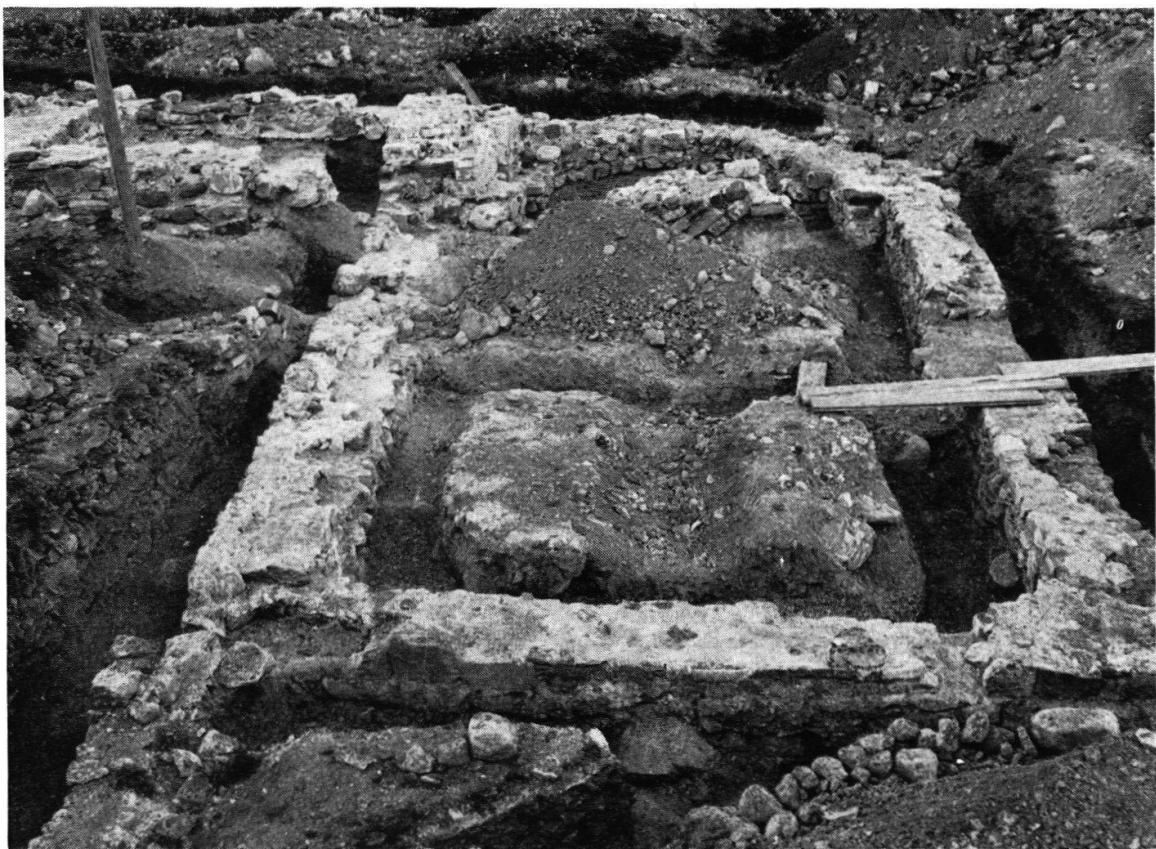
Faulensee: Oben Fliegerbild des St. Kolumban-Hügels während den Ausgrabungen; links Mauerquadrat des Bergfrieds der Burgenlage, rechts Fundamente der St. Kolumban-Kapelle. Photo Dubach, Thun
Unten Grundmauern der romanischen St. Kolumban-Kapelle von Westen her gesehen.
Photo Historisches Museum Bern

Unserer Generation war lediglich noch der Standort bekannt. Die Lage des ehemaligen Gotteshauses ist eine ganz hervorragende. Der Hügel bei Faulensee wurde durch namhaften Einsatz des Uferschutzverbandes Thuner- und Brienzsee davor bewahrt, überbaut zu werden. Daß an diesem landschaftlich so schönen Punkte eine neue Kirche entstehen sollte, wurde von jedermann begrüßt. Der Architekt, Hans Dubach von Münsingen, scheute keine Mühe, um anhand von zahlreichen Plänen und Modellen eine neuzeitliche Kirche zu projektieren. Dies geschah unter Berücksichtigung der besondern topographischen Verhältnisse und der Wünsche der Kirchgemeinde mit aller Sorgfalt. Leider unterließ es der Architekt, schon von Anfang an damit zu rechnen, daß das neue Gotteshaus in eine Beziehung zu den erhaltenen Fundamentspuren der alten St.-Kolumban-Kirche zu bringen sei, was unserer Meinung nach den Reiz der ganzen Anlage bedeutend gesteigert hätte.

Die Kirchgemeinde selbst wollte Klarheit haben über die Kolumban-Kapelle und es war ihr ein Anliegen, alles daran zu setzen, um eine wissenschaftliche Ausgrabung vor Baubeginn der neuen Kirche zu ermöglichen. Sie ersuchte die Kant. Kunstaltertümmerkommission um einen Beitrag zur Durchführung der Grabung. Diese wurde im Juni-August 1960 unter der Leitung von Architekt E. F. Baumann in Faulensee begonnen und durch die Organe der Abteilung für Ur- und Frühgeschichte des Bernischen Historischen Museums (Prof. Dr. H. G. Bandi, Frl. Schwab) beendet. Zur allgemeinen Überraschung traten nun östlich des bald freigelegten Kirchegrundrisses sehr starke Mauern einer wohl mittelalterlichen Burgstelle zutage. Ein 2,0—2,7 Meter starkes Mauergeviert eines ehemaligen Bergfrieds (?), dessen Ausmaße von $9,5 \times 12,5$ m jene des Bergfrieds von Spiez übertreffen, deutete auf eine wichtige Anlage, von der aber einzig bei Eulogius Kiburger vage Anhaltspunkte zu finden waren (Abb.). Im bisher erschlossenen Urkundenbestand ist sonst die Buraganlage nie erwähnt. Gatschet sprach 1865 im oben erwähnten Aufsatz von Mauervierecken, die noch sichtbar seien.

Angesichts der neuen Situation wurden Verhandlungen mit der Kirchgemeinde eingeleitet, die darauf abzielten, den *Standort* der neuen Kirche so zu verschieben, daß sowohl die Fundamente der St.-Kolumban-Kapelle wie die der entdeckten Buraganlage im Boden erhalten und an der Oberfläche markiert werden könnten. Beim Bergfried dachte man ca. 60 cm des aufgehenden Mauerwerks zu zeigen. Architekt Hans Dubach erklärte zwar sein volles Verständnis für die geschichtliche Bedeutung des Fundes, beharrte aber auf seiner

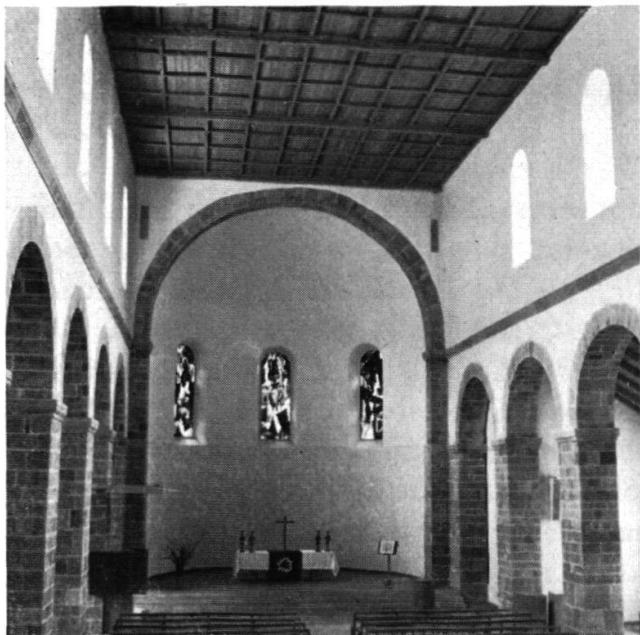
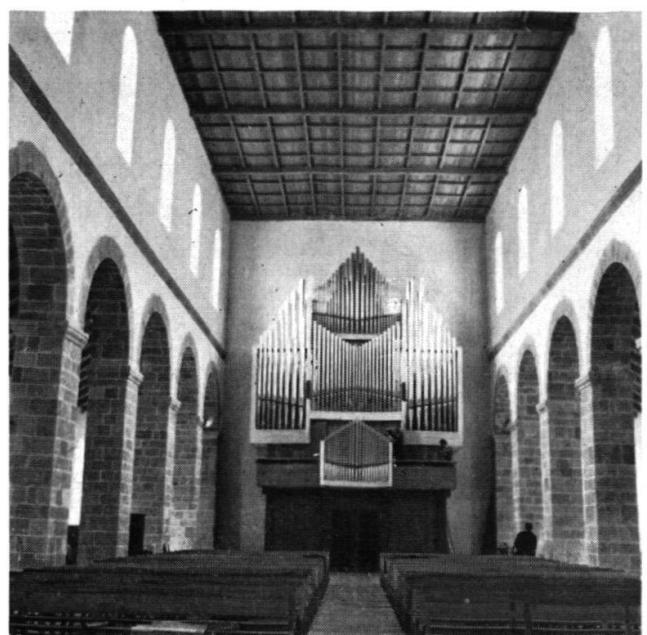
Moutier: Collégiale St. Germain nach Abschluß der Restaurierung. Photo H. v. Fischer

1. Es ist nun einwandfrei erwiesen, daß die Kirche im 19. Jahrh. bis auf die Fundamente abgebrochen wurde.

2. Im wesentlichen entspricht der Wiederaufbau dem alten Zustande: Gleicher Typ; der Bau steht, leicht verschoben, auf den alten Fundamenten; gegenüber den Aufnahmen von A. Quiquerez (1859, vor dem Abbruch), differiert auch die Höhe nicht allzu sehr.

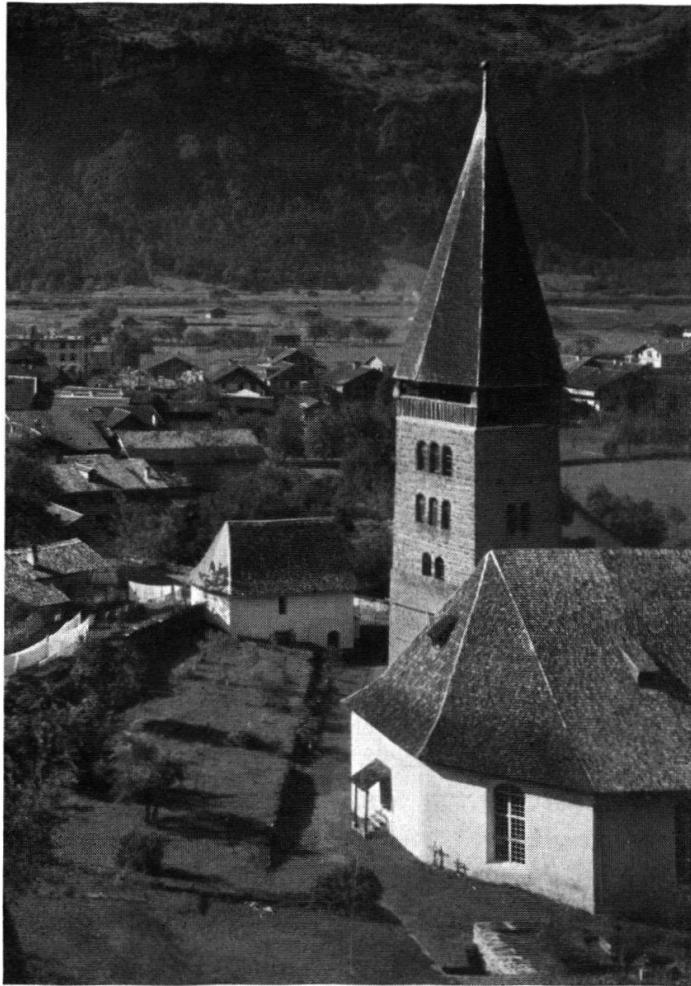
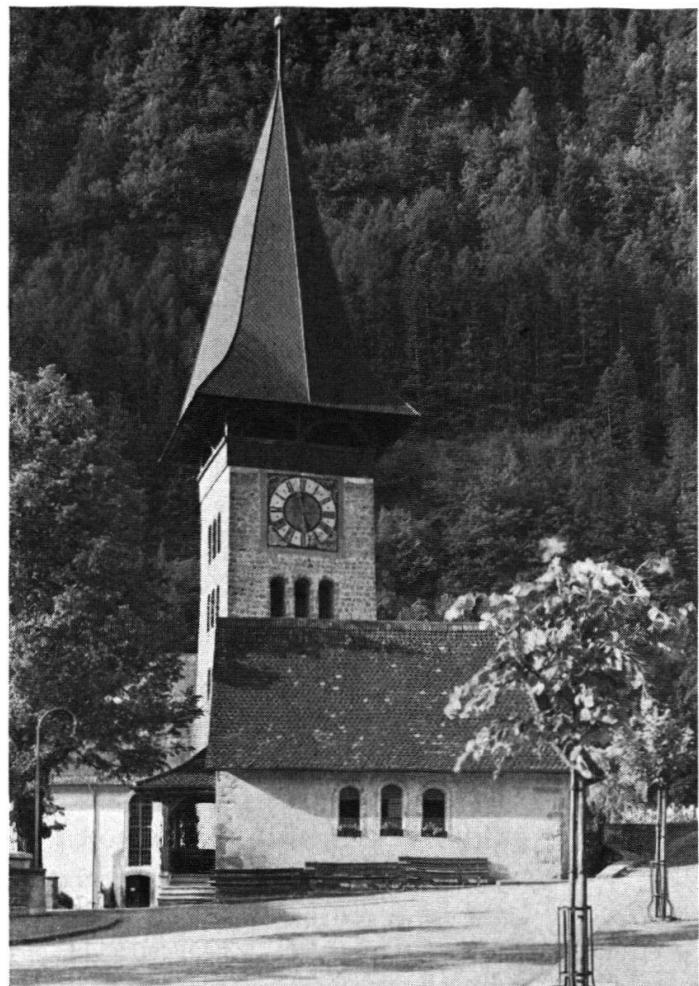
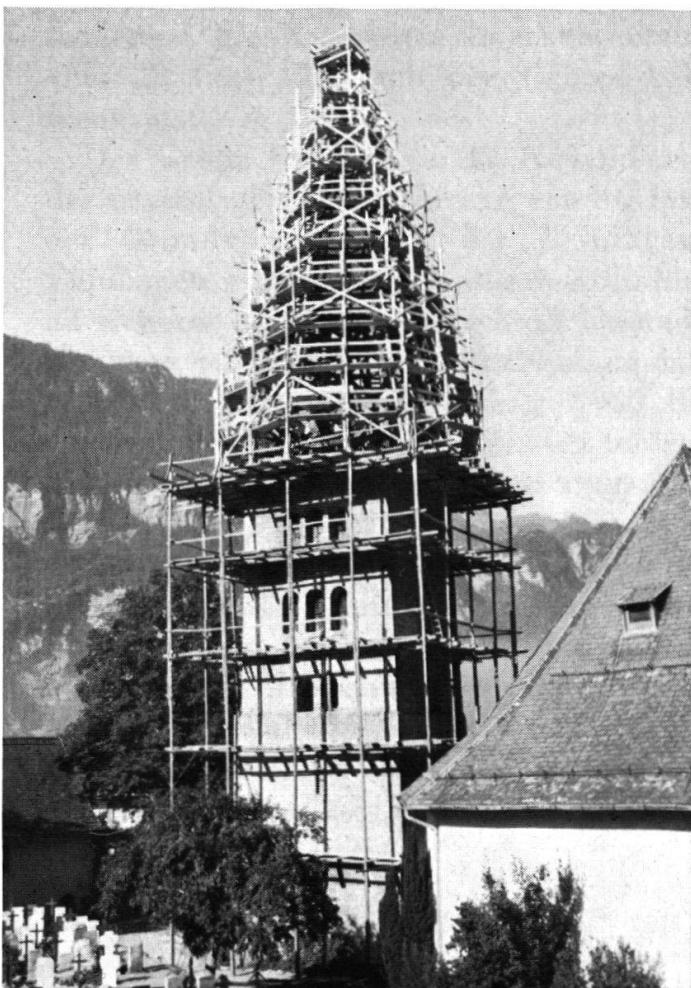
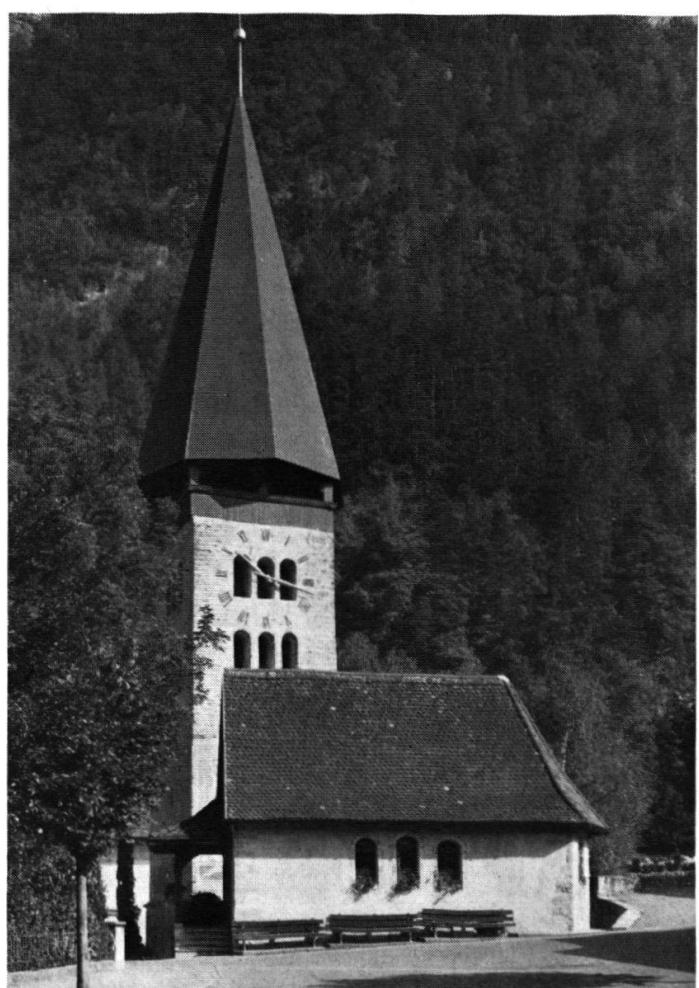
Kirche Meiringen: Oben links der Kirchturm vor der Umgestaltung des Helmes, Photographie um 1900.
Oben rechts der Turmhelm nach Umbau von 1915/16. Unten Wiederherstellung der alten Helmform.
Photos Kirchgemeinde Meiringen

Zwei romanische *Kirchtürme* wurden in den Berichtsjahren neu eingedeckt. Dabei wurde es möglich, dank namhafter Beiträge von Bund und Kanton, dem *Turmhelm von Meiringen* (Abbildungen) seine alte Form wieder zurückzugeben (Beitrag KAK Fr. 5000.—). Erst 1915/16 glaubte man, durch Umwandlung der knappen ursprünglichen Form in die landläufige, hier überdimensionierte Spitzhelmform des Mittellandes, dem Turmschaft besseren Schutz zu gewähren. Es zeigte sich jedoch, daß die Übergänge vom Achteck- in den Viereck-

grundriß besonders anfällig waren gegen Witterungseinflüsse und dort die Eindeckung mit Kupferschindeln stark gelitten hatte. Architekt Ramseier, Meiringen, leitete die Arbeiten, bei denen die schöne und erhaltene alte Spitzhelmkonstruktion verstärkt und die ursprüngliche Helmform wieder hergestellt wurde. Angesichts des für Meiringen geltenden sog. «Föhn-Dekretes» konnte es nicht verantwortet werden, zur Neueindeckung Holzschindeln zu verwenden. Ausnahmsweise behalf man sich mit grauem Eternit. Besondere Beachtung wurde der Größe der einzelnen Tafeln und ihrer soliden Befestigung geschenkt. Es zeigte sich, daß der optische Eindruck der maßstäblich kleinen Eterniteindeckung auf dem außerordentlich großen Turmhelm befriedigend ist.

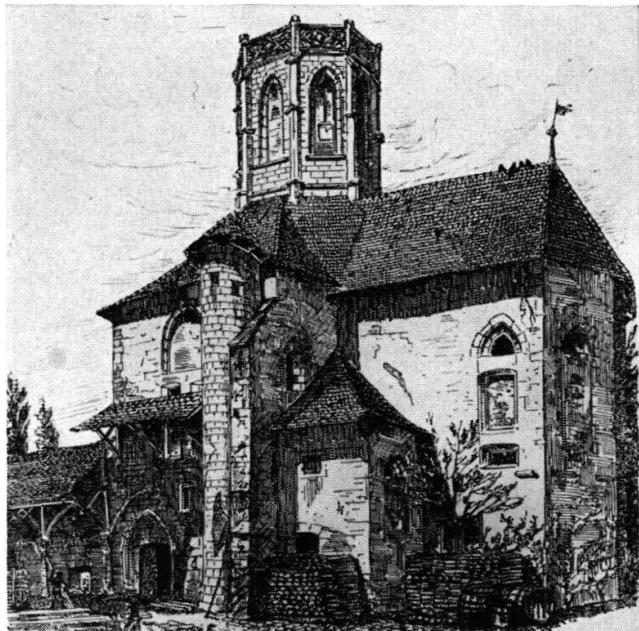
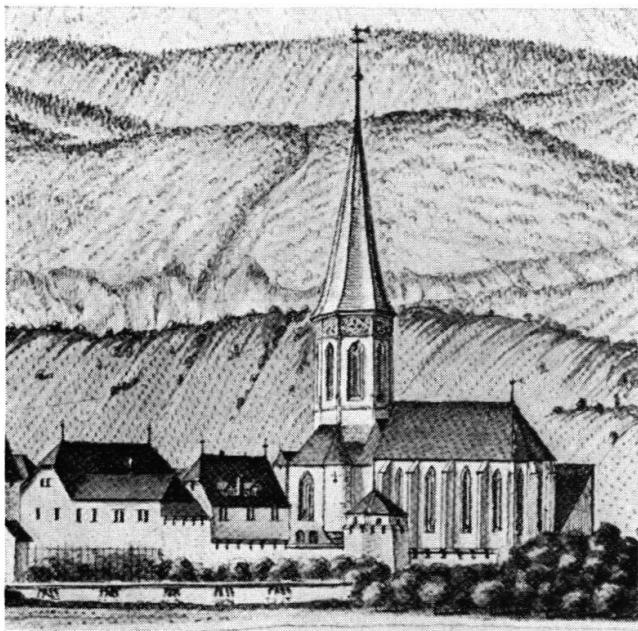
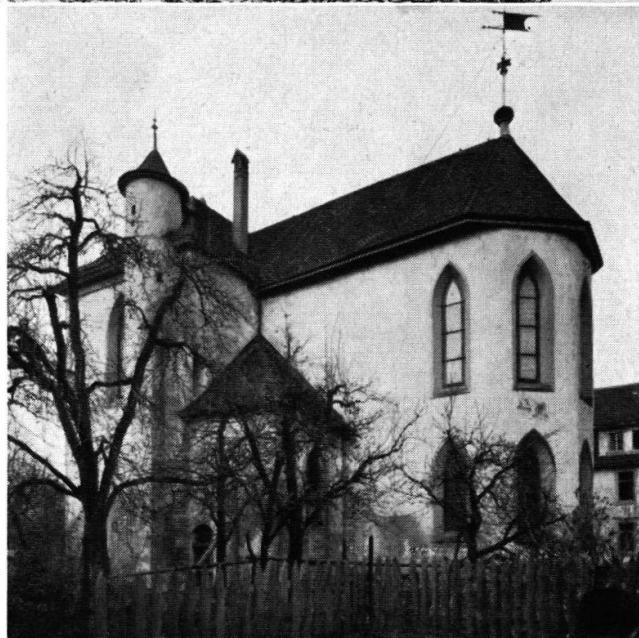
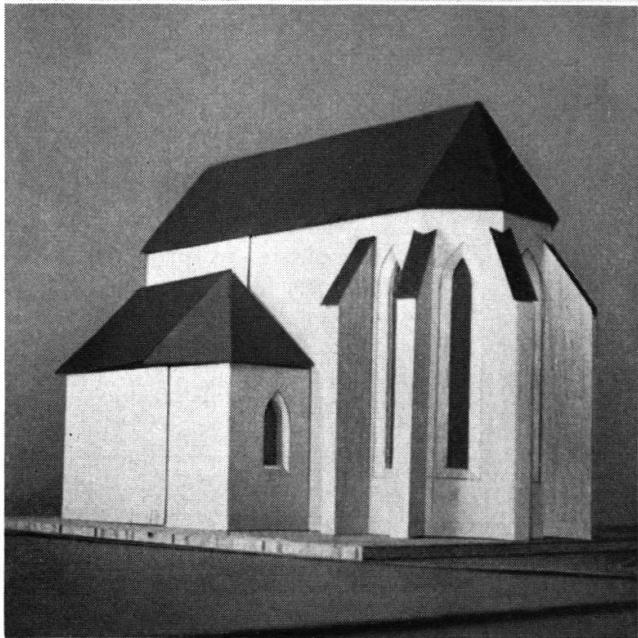
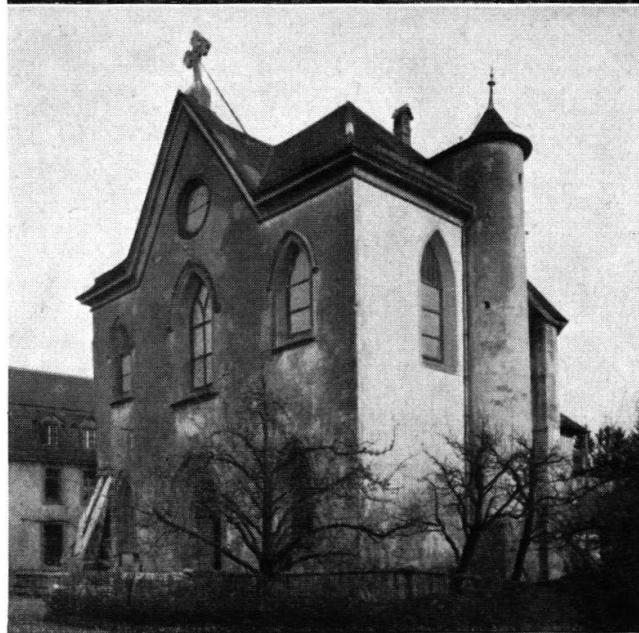
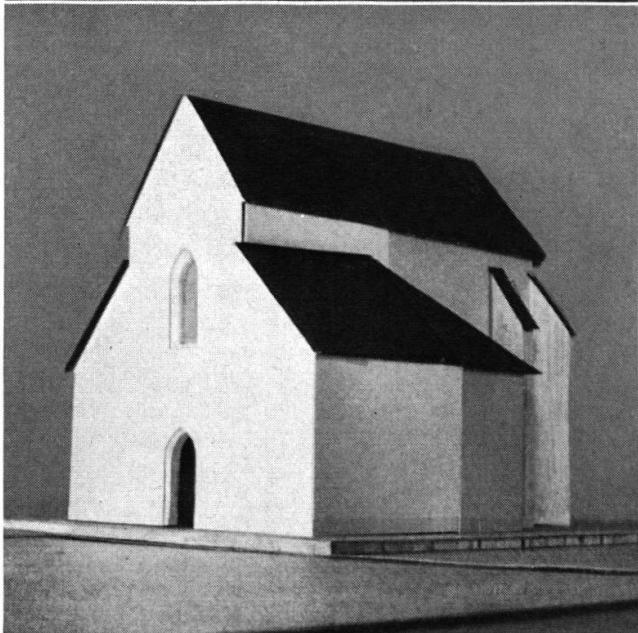
St. Johannsen: Oben links Zustand 1881 vor Einsturz des Vierungsturmes. Zeichnung von Eduard v. Rodt.
Oben rechts Zustand um 1670; Aquarell von Albrecht Kauw. Mitte und unten: links Zustand vor der Zerlegung des Chors;
rechts Modell des geplanten Wiederaufbaues. Photos M. Hesse SWB und H. v. Fischer

Der Große Rat hat am 17. November 1959 den Beschuß gefaßt, den Chor der ehemaligen Klosterkirche von St. Johannsen, der infolge der Veränderung des Grundwasserstandes der 1. Juragewässerkorrektion nicht mehr stabile Fundamente aufweist und durch Rißbildungen in seinem Bestande bedroht ist, zu sichern. Mit diesem Beschuß bekundet der Große Rat seinen Willen, das Bauwerk zu erhalten. In Verbindung mit der Firma Losinger & Co. sind in den ersten Monaten des Jahres 1960 Betonpfähle in den Boden eingelassen worden. Probebelastungen führten leider zum Ergebnis, daß die vorgesehenen Maßnahmen noch unzureichend sind. Auf Grund einer neuen Berechnung, die sich auf die Probepfähungen stützt, berechnete die Firma Losinger, daß ein Gesamtaufwand von ca. Fr. 400 000.— allein für die Sicherung des Bauwerkes nötig wäre. Der Kantonsbaumeister betonte, er halte eine derartige finanzielle Belastung für den Kanton als untragbar, da später die Restaurierung des Bauwerkes selbst ja auch noch erhebliche Kosten verursachen werde.

und Säkularisation, Einsturz des Vierungsturmes 1883 infolge unvorsichtigen Umbaues und Brand der Nebengebäude 1911 bis heute erhalten habe. Er sei der letzte, künstlerisch sehr wertvolle, Zeuge des ehemaligen begütertsten Klosters im Seeland. Sein Zustand sei schlecht, aber nicht hoffnungslos. Es gebe heute Möglichkeiten und die finanziellen Mittel könnten beigebracht werden. Zunächst sei das Bauwerk lediglich zu sichern, bis ein vernünftiger Weg für die Rettung dieses gotischen Denkmals aus dem 14. Jahrhundert gefunden sei. Er gab auch zu bedenken, daß die Beseitigung eines mehr als 500jährigen Kulturdenkmals durch den Kanton selbst ein katastrophaler Präzedenzfall wäre. Er erklärte sich bereit, bei der Eidg. Kommission für Denkmalpflege um Subventionierung der Restaurierung des Chores nachzusuchen.

Architekt A. Schaetzle erhielt den Auftrag, sämtliche Werkstücke des Chores zu numerieren und den Bau systematisch abzutragen. Die Lehren und Stützen wurden so konstruiert, daß sie beim Wiederaufbau wieder verwendet werden können.

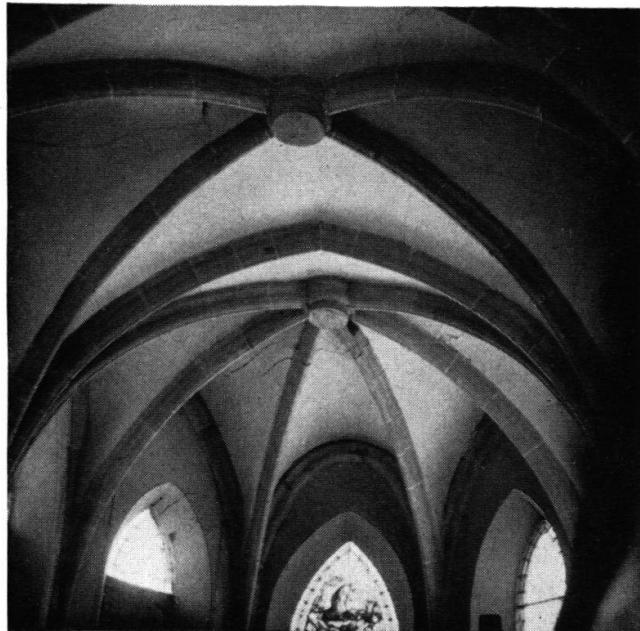
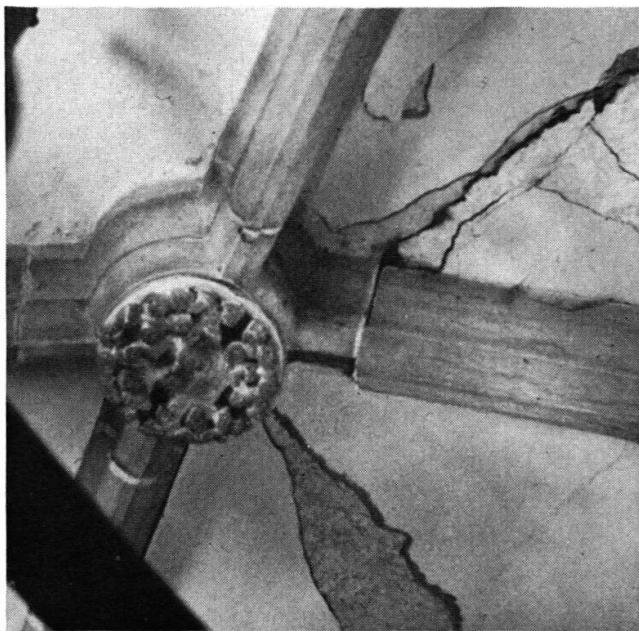
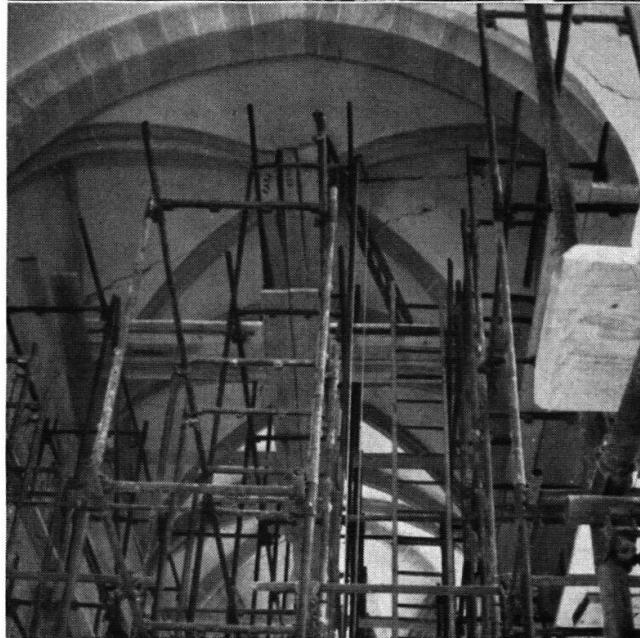
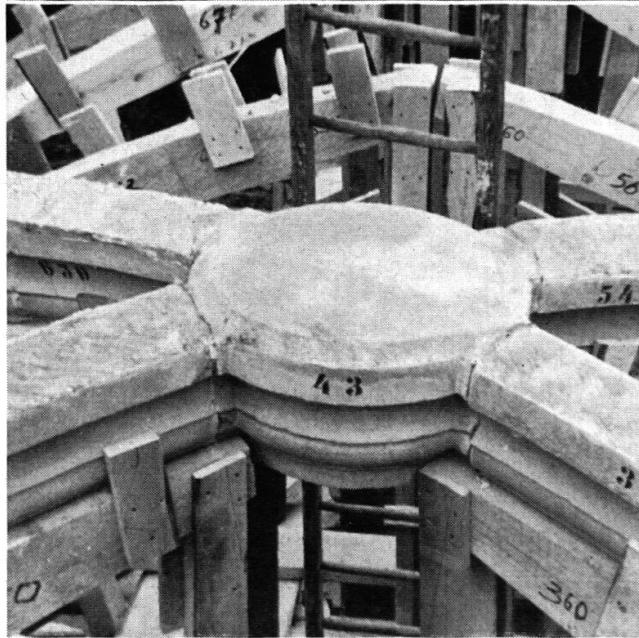
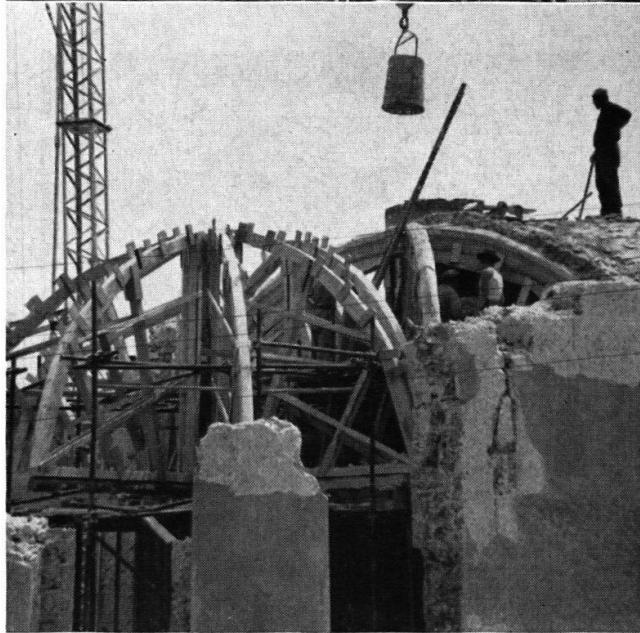
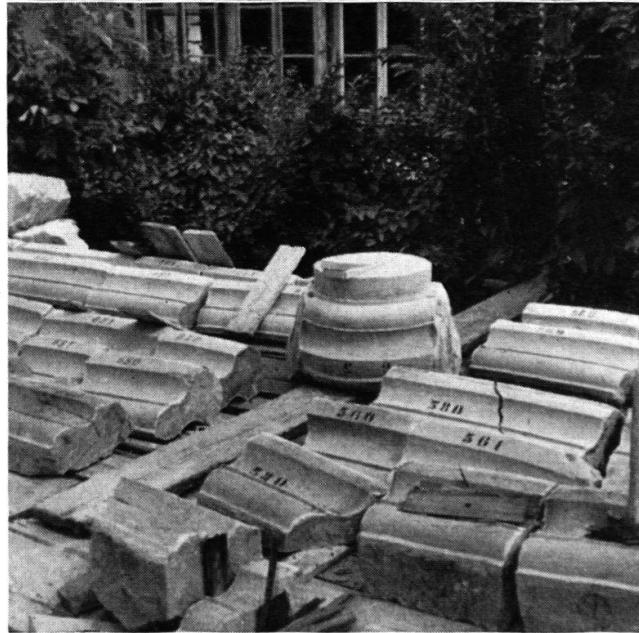
St. Johannsen: Zerlegung des Chors. Photos Architekt A. Schaetzle und H. v. Fischer

Die Zerlegung des Bauwerkes hat gezeigt, wie qualitätsvoll die Arbeit der Steinmetzen im 14. Jahrhundert war. Zudem sind in späteren Vermauerungen Spolien zum Vorschein gekommen, die dafür sprechen, daß St. Johannsen offenbar schon in früheren Bauetappen prachtvolle Steinmetzarbeiten aufwies (siehe Abbildungen).

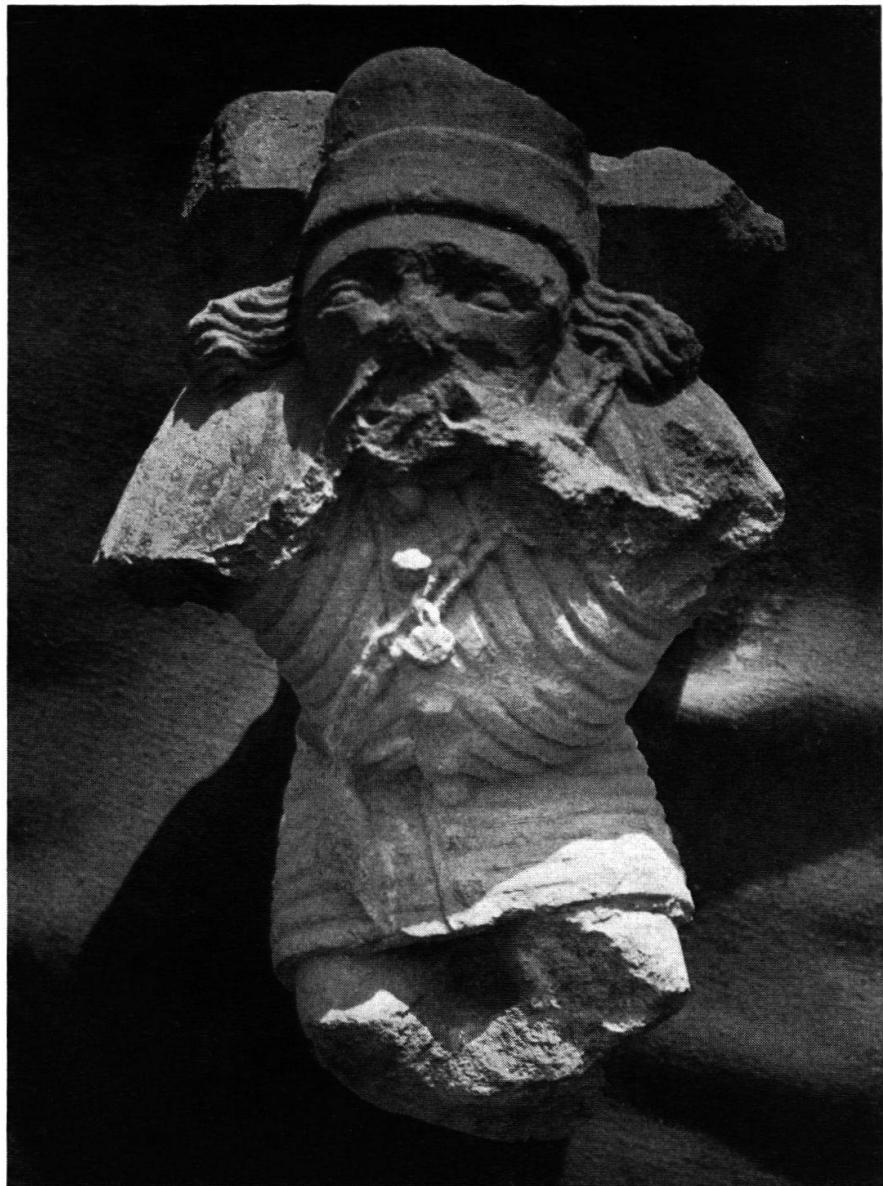
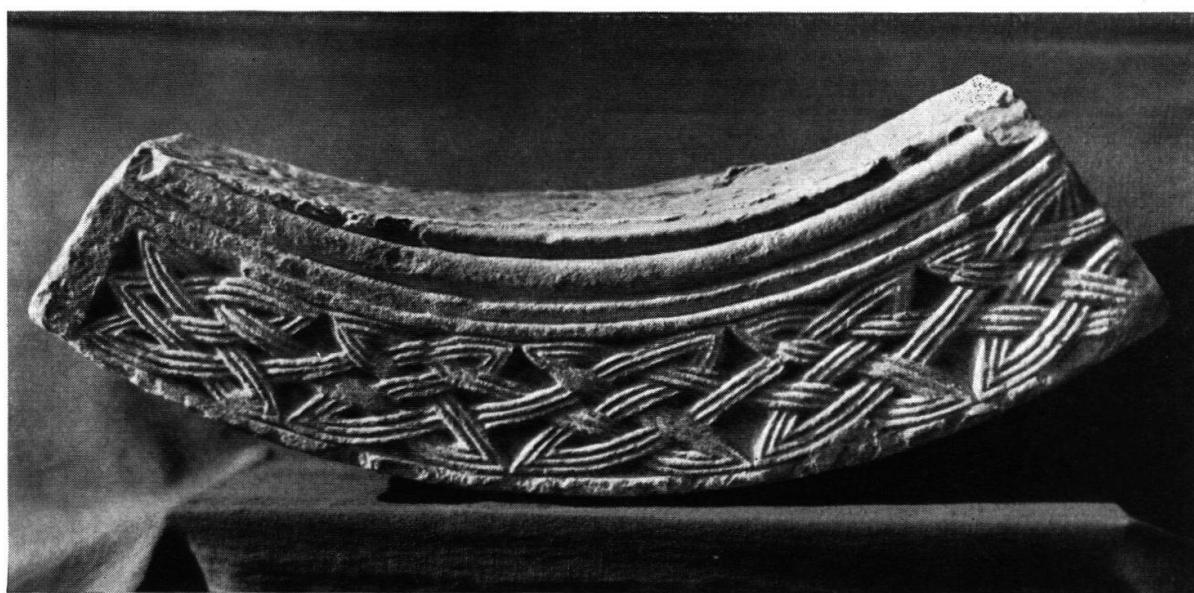
St. Johannsen: Fundstücke geborgen bei der Zerlegung des Chors. Oben Konsolfigur um 1400.
Unten Flechtwerk auf einem Rundbogengewände um 1100. Photos Martin Hesse SWB

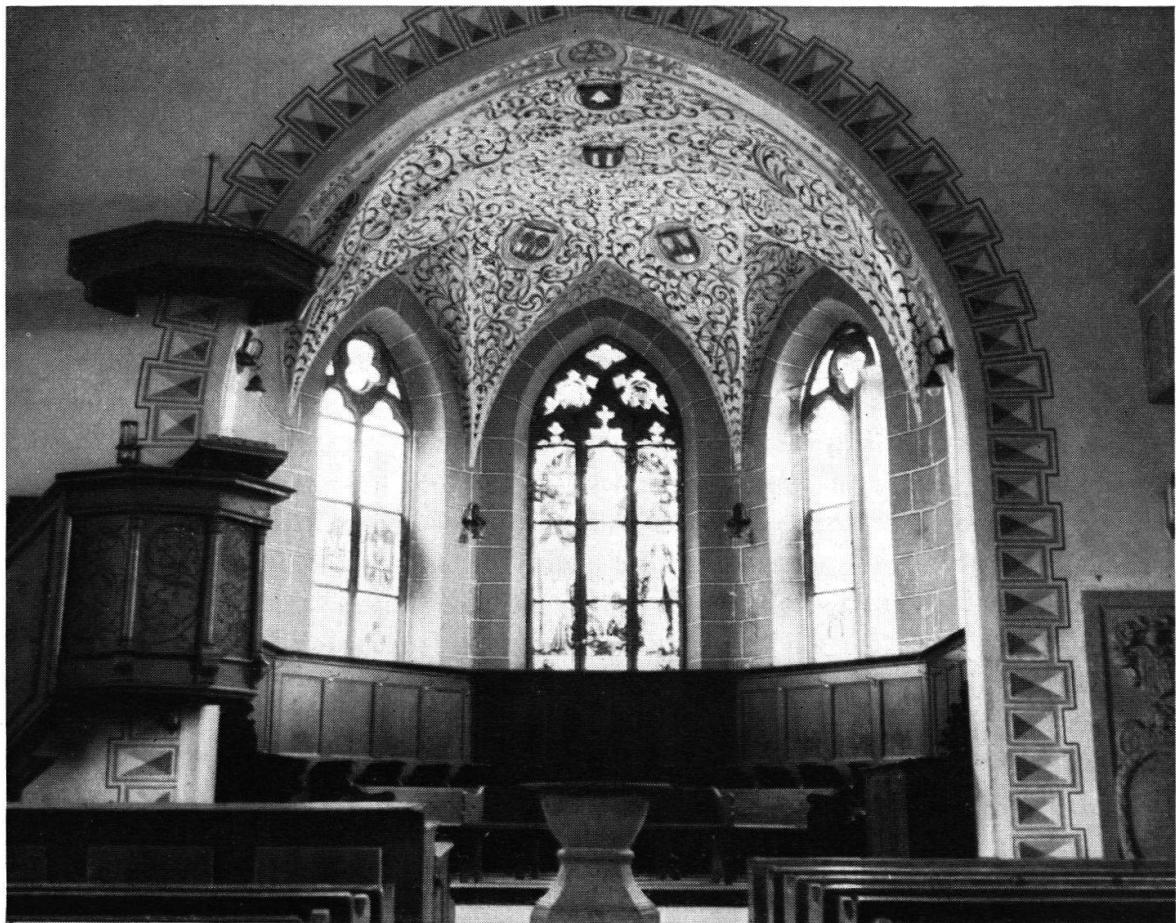
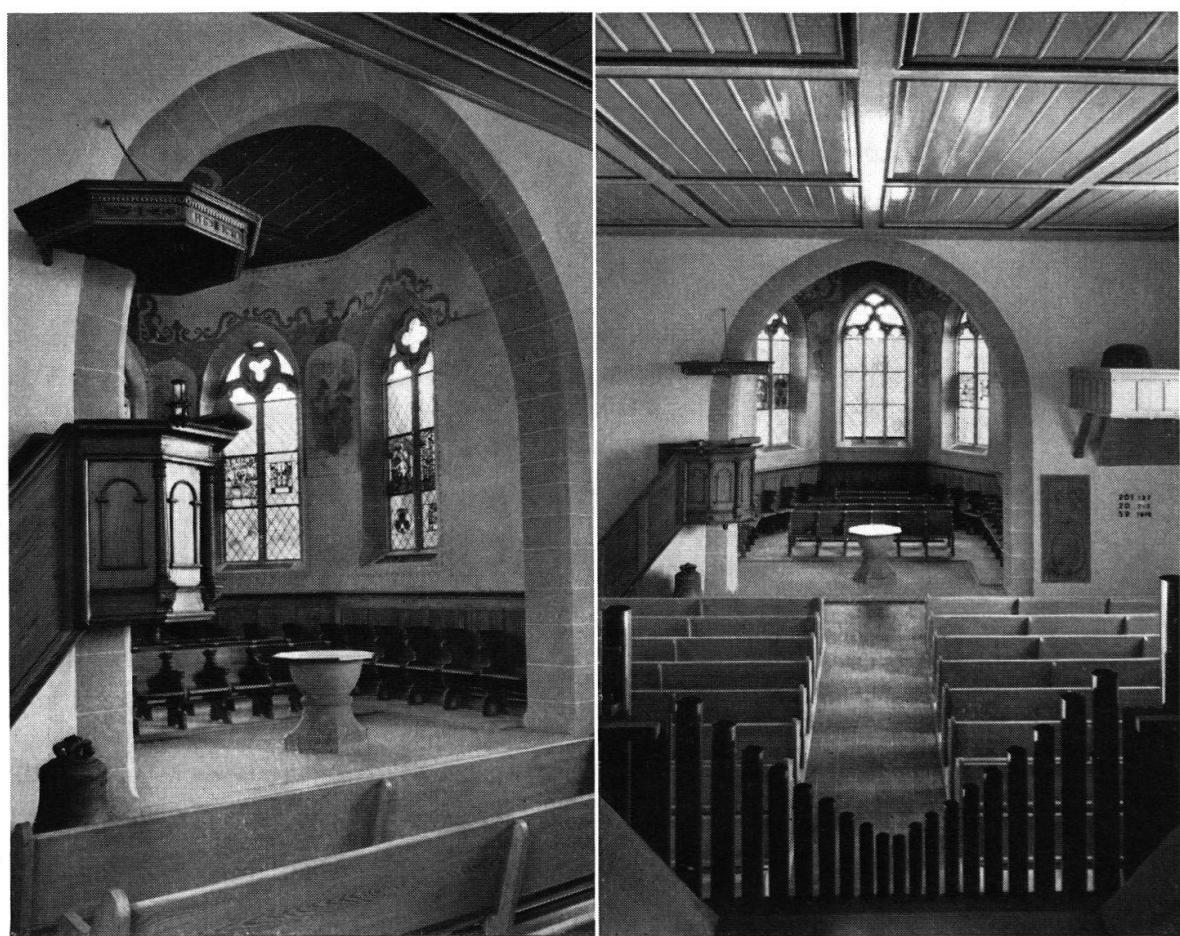
Kirche Kerzers: Oben Zustand vor Restaurierung mit Scheingewölbe aus Gips von 1920.
Unten nach Restaurierung. Man beachte die freigelegten Wandmalereien und die alte flache Holzdecke im Chor.
Photos vermittelt durch Architekt E. Indermühle, Bern

In der gemeinsamen bernisch-freiburgischen prot. Kirchgemeinde *Kerzers* fand die Restaurierung der Kirche ihren Abschluß. Hans A. Fischer, Restaurator aus Bern, konservierte den im Chor entdeckten gotischen Apostelfries und restaurierte diese Malereien in seiner bekannten gewissenhaften Art. Die auch äußerlich sehr ansprechende Kirche mit ihren knappen klaren Formen überrascht im Innern durch die wiedergewonnene Ausmalung des Chores und seine neu zu Ehren gezogene hölzerne Flachdecke. Es entsteht eine Steigerung vom schlichten Kirchenschiff, das mit seinen Rundbogenfenstern, der grau gestrichenen Holzdecke und der einfachen Emporenbrüstung typischen Barockcharakter aufweist, auf den noch gotisch einheitlichen, nun künstlerisch wieder so bedeutsamen Chor. Die sorgfältige Restaurierung ist Architekt Ernst Indermühle, Bern, zu danken. Als Vertreter der Eidg. Kommission für Denkmalpflege amtete Prof. A. A. Schmid, Fribourg. Die Kunstaltertümertümerkommis-

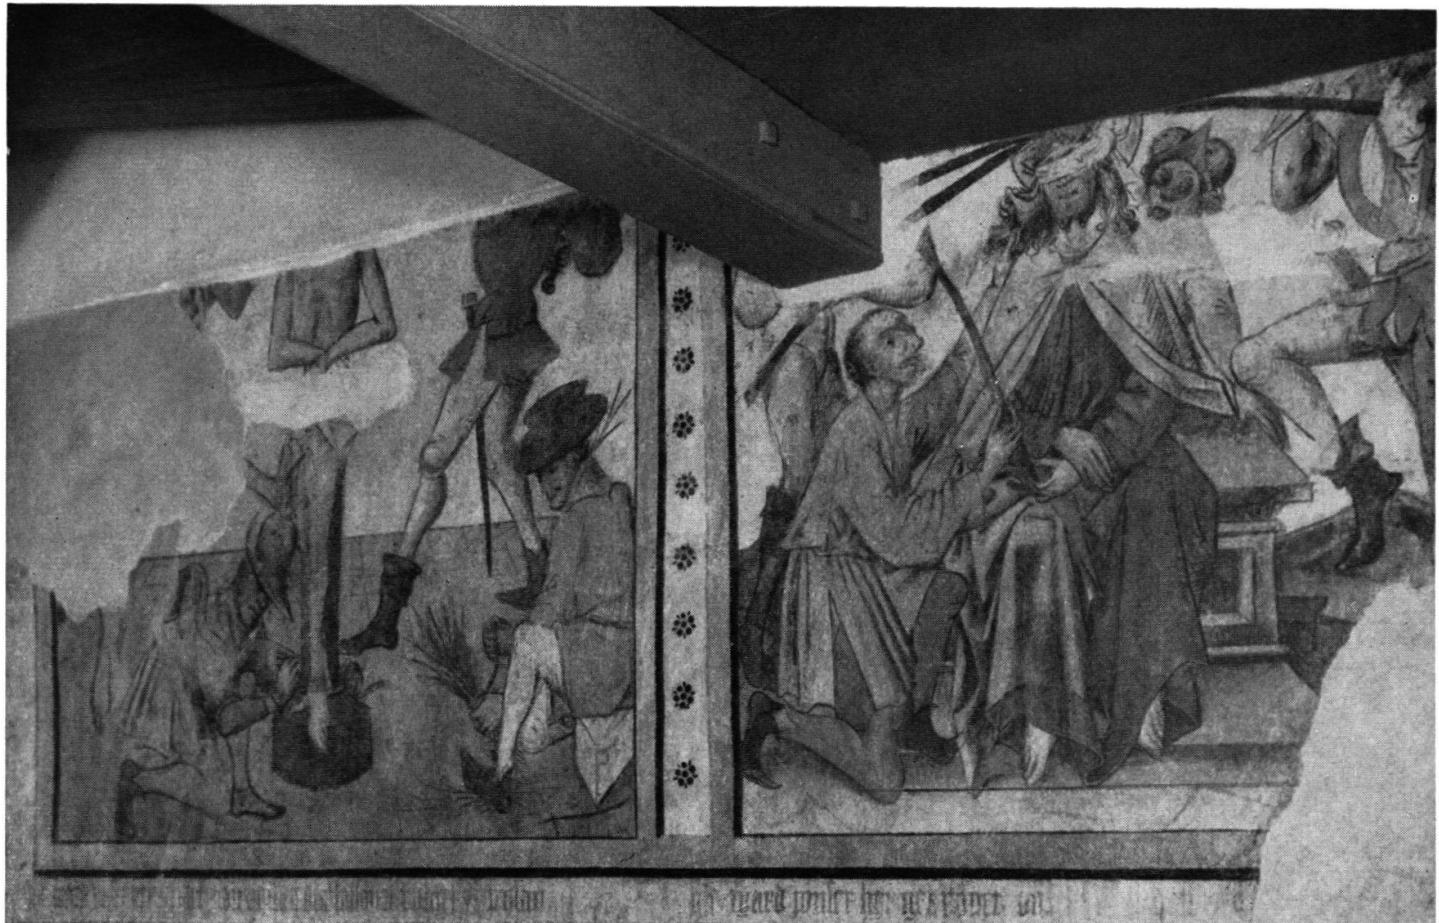
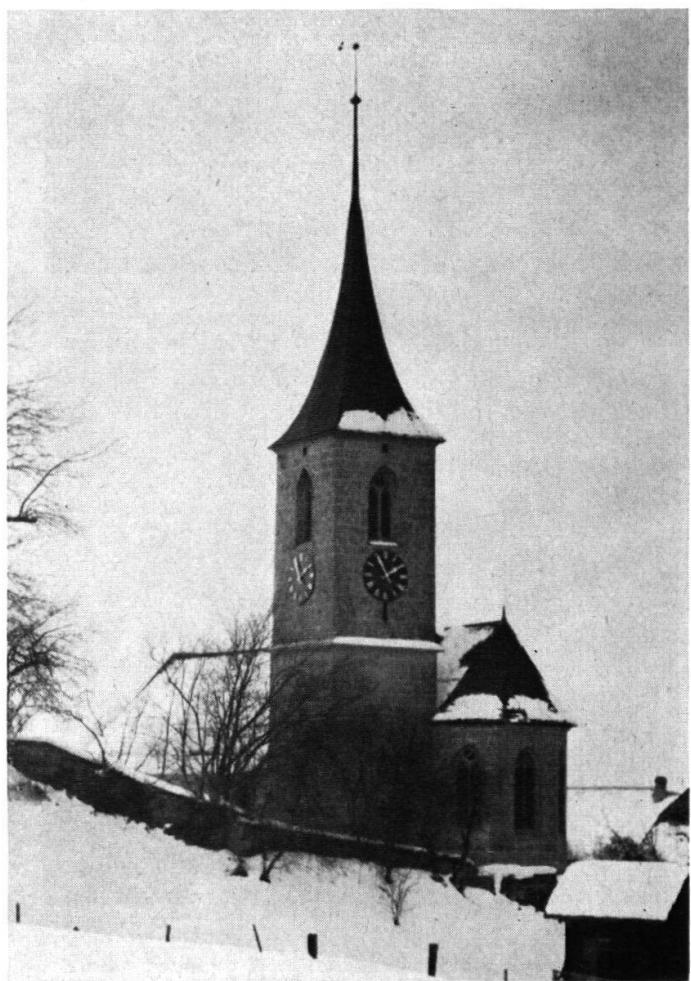
Oberbalm: Kirche nach Restaurierung. Oben Fresken des Meisters von Zweisimmen, restauriert durch Hans A. Fischer.
Photos vermittelt durch W. Luginbühl, Lehrer, Oberbalm und Hans A. Fischer.

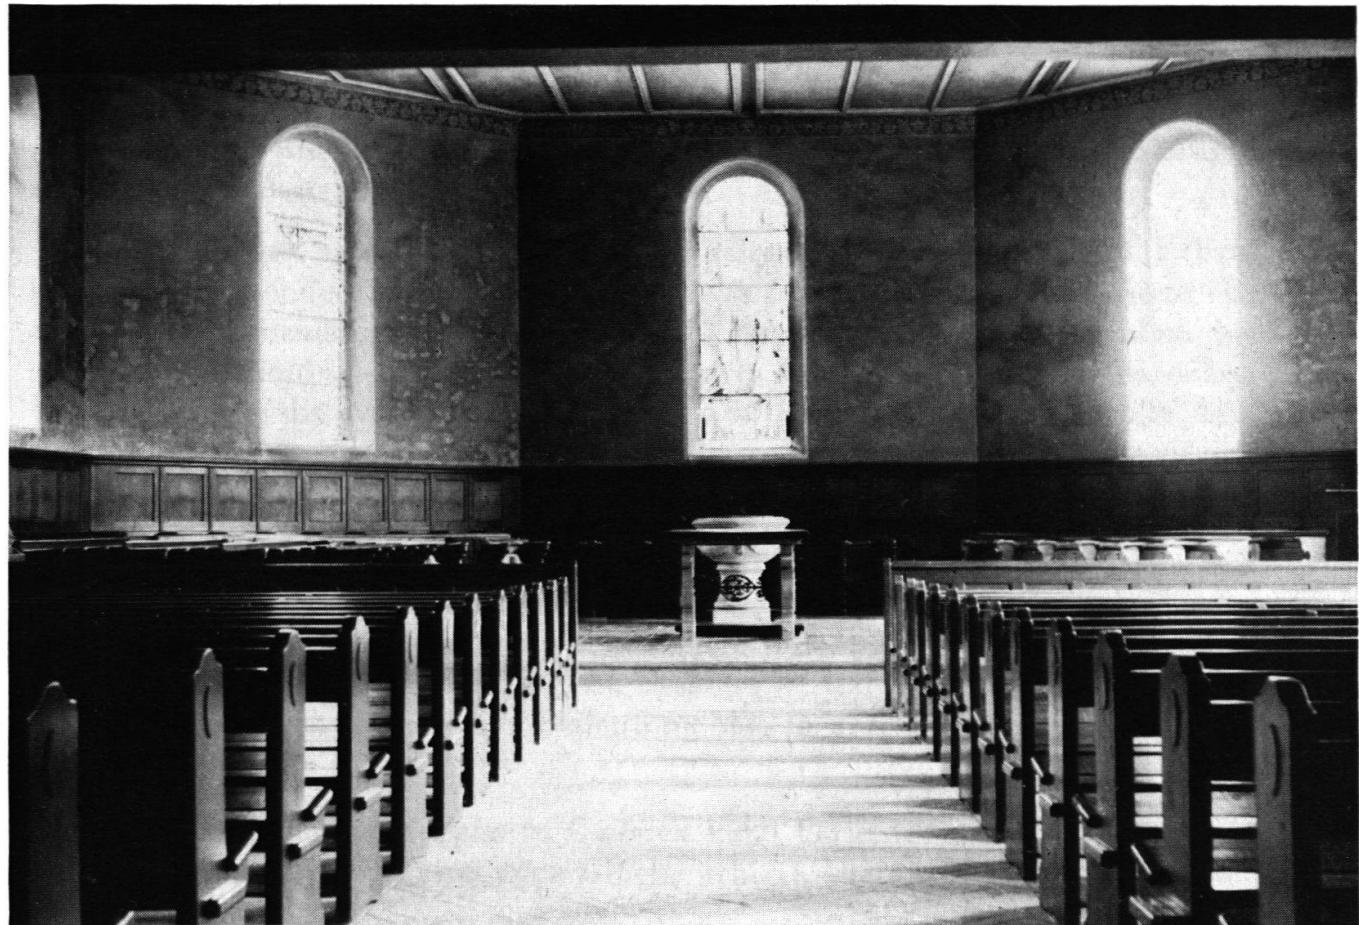
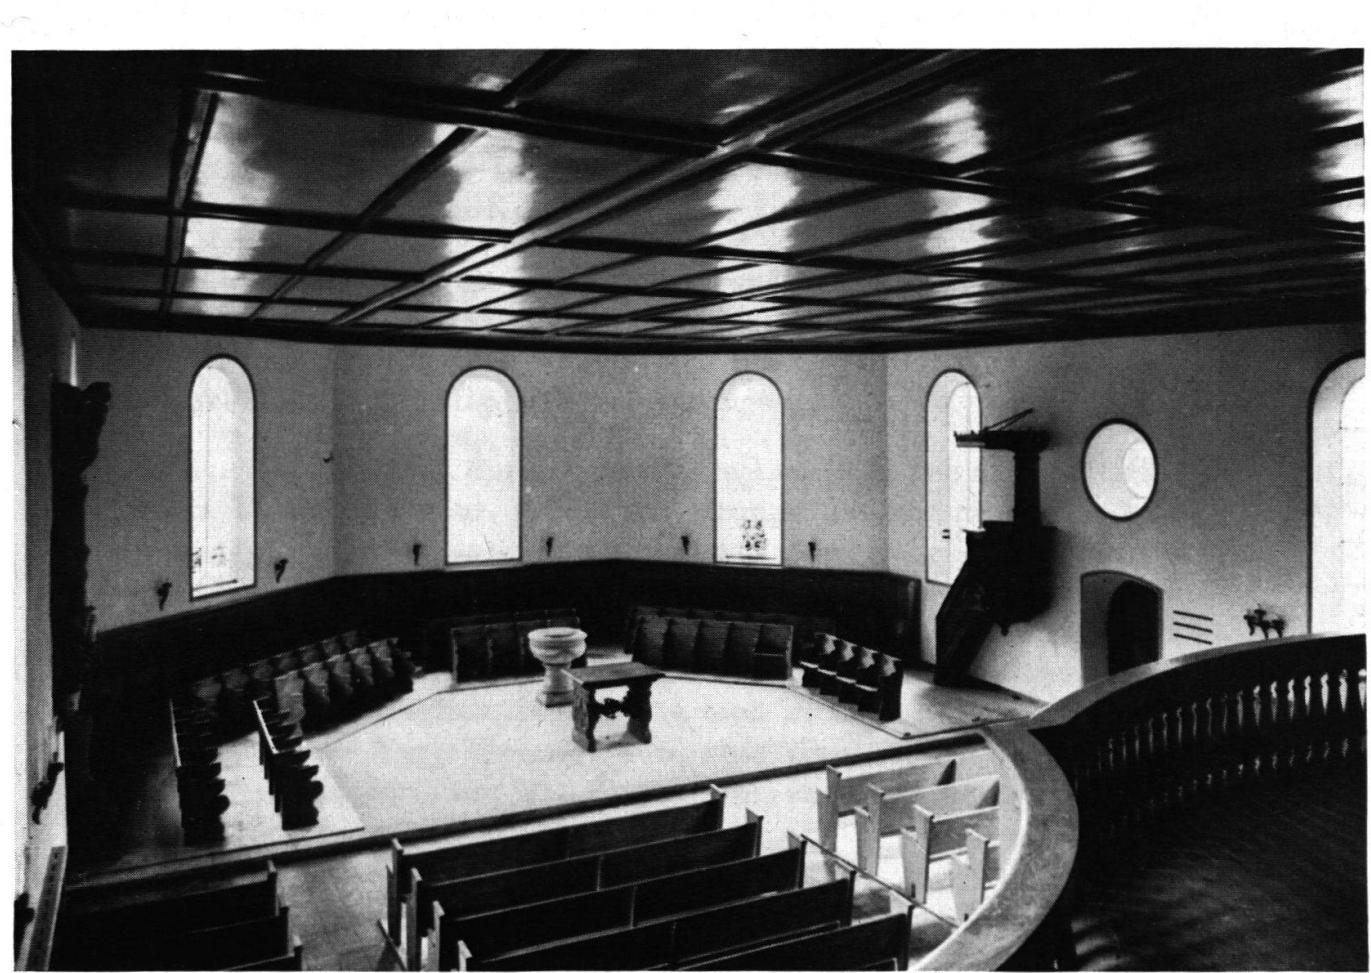
Kirche Oberbipp: Vor und nach der Restaurierung. Photos vermittelt durch Architekt E. Indermühle, Bern

Von der *Kirche Oberbipp* durften wir im letzten Bericht eine Abbildung der interessanten Ausgrabungen bringen. Jetzt seien zwei Bilder gegenübergestellt, nämlich der Kirchensaal vor und nach Restaurierung durch die Architekten E. und U. Indermühle. Die außerordentliche Breite des Kirchenschiffes erklärt sich durch die Benützung der Fundamente der Außenmauern der vorangehenden romanischen Anlage. Durch die glückliche Blockbildung des Gestühls mit betontem Mittelgang hat der Architekt optisch die Proportionen verbessern können. Wiederum freundlich und hell, geziert mit Kanzel, Abendmahlstisch, Taufstein und Barockepitaph von guter Qualität, ist diese Kirchenrestaurierung als sehr geglückt zu bezeichnen.
