DENKMALPFLEGE

IM KANTON BERN

1962 UND 1963

DER KANT. KUNSTALTERTÜMERKOMMISSION UND DES DENKMALPFLEGERS FÜR DIE JAHRE 1962 UND 1963

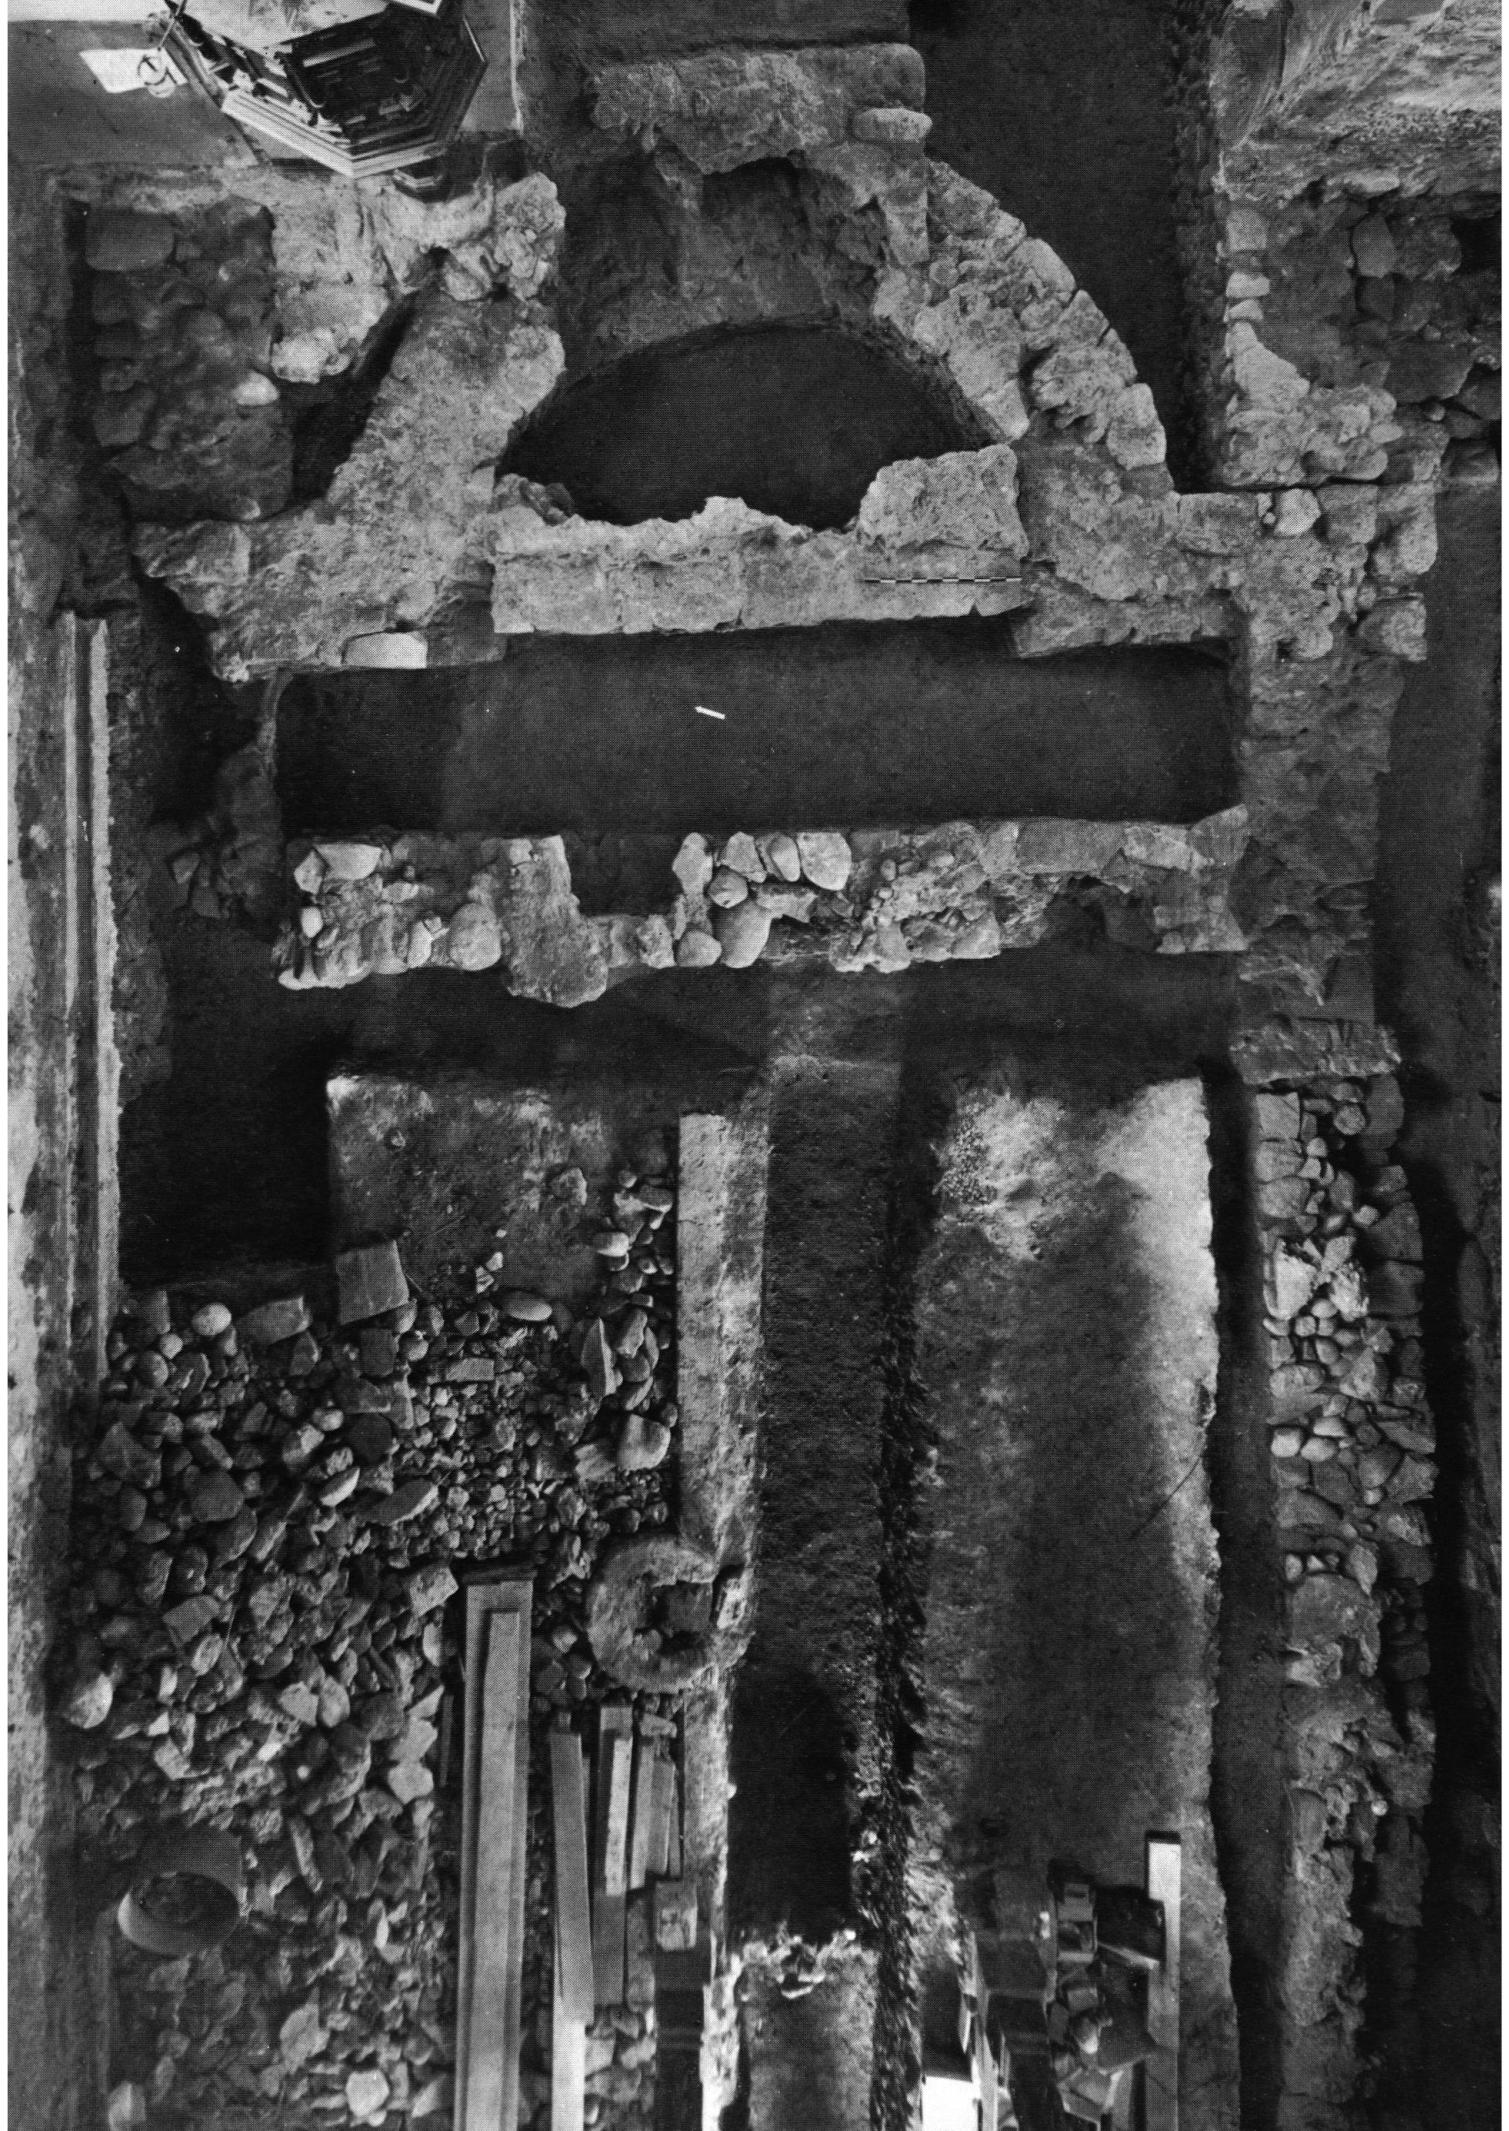
Kirche Lützelflüh: Ausgrabung; romanischer Vorgängerbau aus der ersten Hälfte des 12. Jahrhunderts.
(Photo M. Hesse)

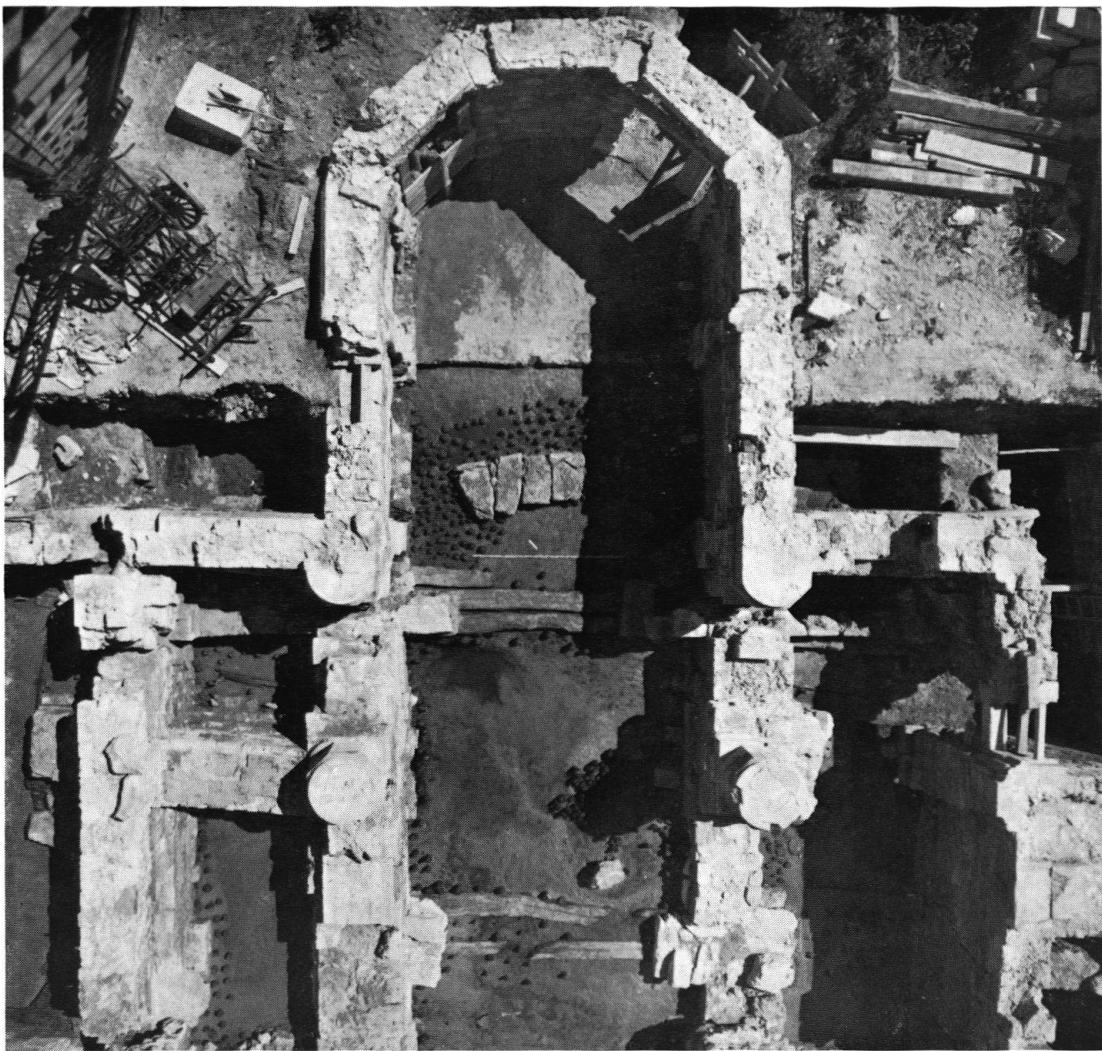
Ehemalige Klosterkirche St. Johannsen: Ausgrabung. Unter den Fundamenten des Bauwerks des 14. Jh. treten die auf Eichenpfählen ruhenden Grundmauern der im 11. Jahrhundert gegründeten Klosterkirche zutage.
Blick auf Altarhaus mit im Halbrund angeordnetem Pfahlwerk der romanischen Hauptapsis.

«Die beim Zerlegen der spätgotischen Klosterkirche zum Vorschein gekommenen hervorragenden romanischen Spolien rechtfertigten umfangreiche Bodenforschungen nach der Ende des 11. Jahrhunderts von Cuno von Fenis, Bischof von Lausanne, auf seinem Eigengut gegründeten Klosterkirche. Schon zu Beginn der Grabung hat sich herausgestellt, daß die Kirche des 14. Jahrhunderts weitgehend die Proportionen des romanischen Gründungsbau übernommen hat. Die alten Fundamente wurden beim Neubau vielerorts zerstört, jedenfalls dort wo es galt, kräftige Pfeiler aufzuführen. Da aber auch die erste Kirche auf Eichenpfählen ruhte, über die man da und dort gewaltige Bohlen gelegt hatte, ließen sich die fehlenden Grundmauern weitgehend rekonstruieren. Im wesentlichen ergab sich für den Gründungsbau das Bild einer aus

sorgfältig gehauenen Tuffquadern gefügten, dreischiffigen Dreiapsidenanlage mit gratigen Kreuzgewölben vor den Seitenapsiden. Der Chor ist unter dem Einfluß der Cluniazenserarchitektur gegen die Seitenschiffe hin abgeschránkt worden, vermutlich noch in der ersten Hälfte des 12. Jahrhunderts. Außen gliederten Blendbogen nicht nur das Langhaus, sondern auch die drei Apsiden. Die Schwelle der Kreuzgangtüre lag nahezu anderthalb Meter unter dem Niveau der zweiten Kirche, da sich der Bau im Lauf von drei Jahrhunderten beträchtlich gesenkt hatte. Diesem Umstand ist es zu verdanken, daß aufgehende Mauerteile des älteren Bauwerks stehen geblieben sind. Die Grabung hat auch romanischen Bauschmuck ans Licht gebracht, ferner zahlreiche Werkstücke und Skulpturen der spätgotischen Kirche, die allein schon vom hohen Rang der ehemaligen Benediktinerabtei zeugen.»

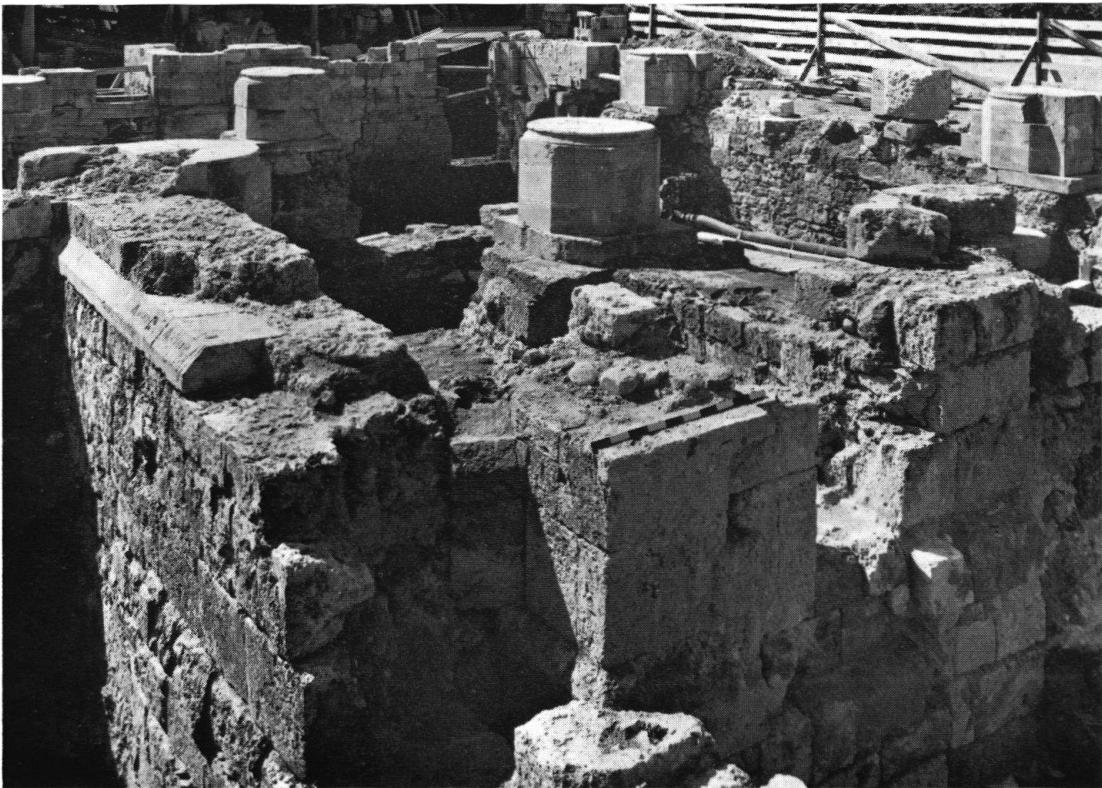
Nordostecke des romanischen Baues; Ansatz der nördlichen Seitenapsis, dahinter Vierungspfeiler der gotischen Klosterkirche. (Photos M. Hesse)

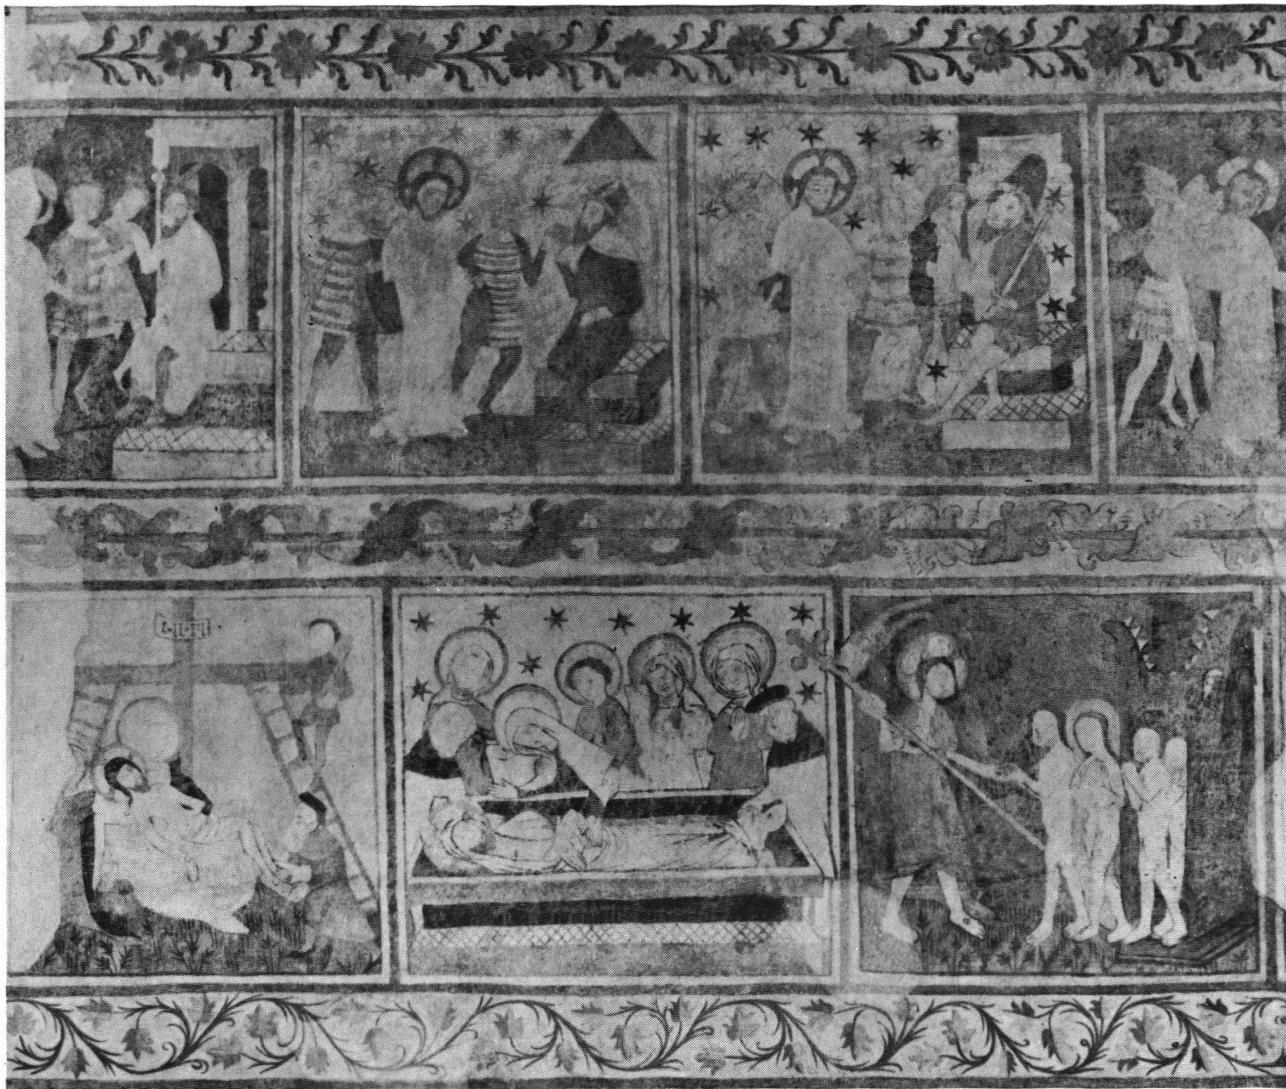
Kirche Belp: Gotische Wandmalereien um 1460. Teil der Nordwand mit Bildern aus der Passionsgeschichte.
(Photo H. A. Fischer)

Belp Kirche Die Innenrestaurierung der *Kirche Belp* ist abgeschlossen worden. Über die Entdeckung von romanischen Malereifragmenten wurde schon berichtet. Die gotischen Wandmalereien aus der Zeit um 1455/60 konnten von Restaurator Hans A. Fischer gereinigt werden, nachdem das Mauerwerk der Kirche entfeuchtet worden war. Es zeigte sich, daß die Renovation von 1920 den originalen Bestand weitgehend übermalt hatte. Erst nachdem die ursprüngliche Malerei freigelegt und gesichert war, wurden die nötigen Ergänzungen durch hellere Binnentöne, jedoch ohne Konturen vorgenommen und damit die Lesbarkeit erhöht. Am schönsten erhalten hat sich die Mittelpartie der Nordwand mit Szenen aus dem alten Testament und mit der Passionsgeschichte (Abb.). An der Grablegung Christi ist nicht nur der grobe Umriß der Figuren, sondern selbst der feine Pinselstrich, der Gesichter, Hände und Falten gestaltet, noch deutlich sichtbar. In der Apsis fanden sich Reste eines Apostelfrieses aus der Zeit um 1500. Die Figuren standen unter gotischen Kielbögen. Nachdem die Decke des Raumes (von 1920) aufgehellt worden ist und auch die Fenster des Schiffes eine neutrale Verglasung erhalten haben, kommen die Malereien wieder ausgezeichnet zur Geltung. Architekt Schmocke, Belp, hat es verstanden, im «Chapeli» das alte Gestühl wieder richtig zusammenzustellen und sinngemäß zu ergänzen.

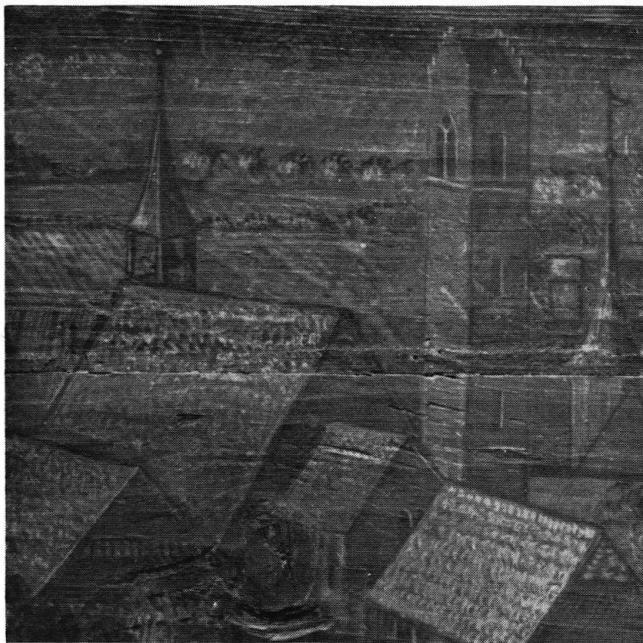
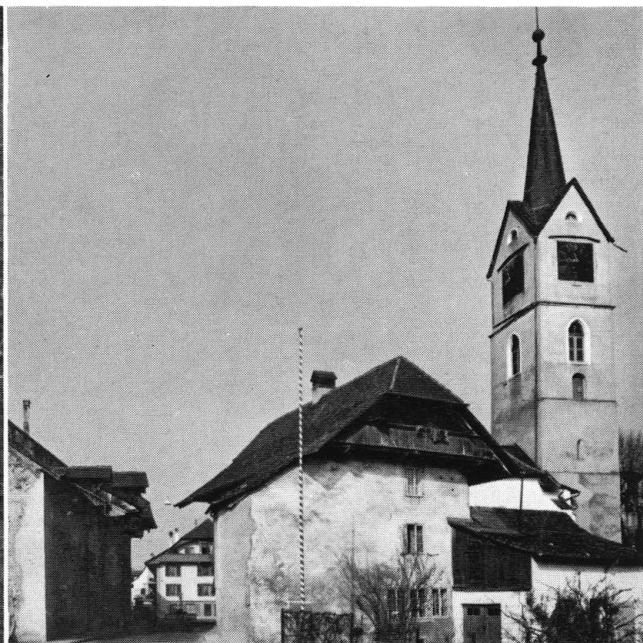
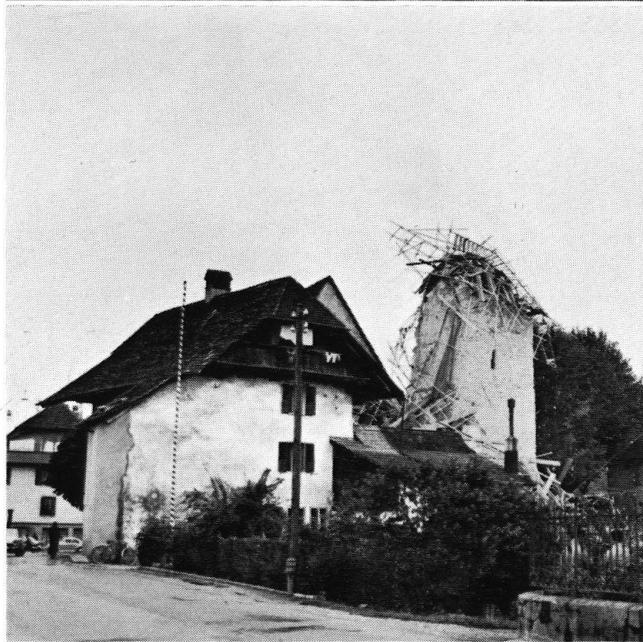
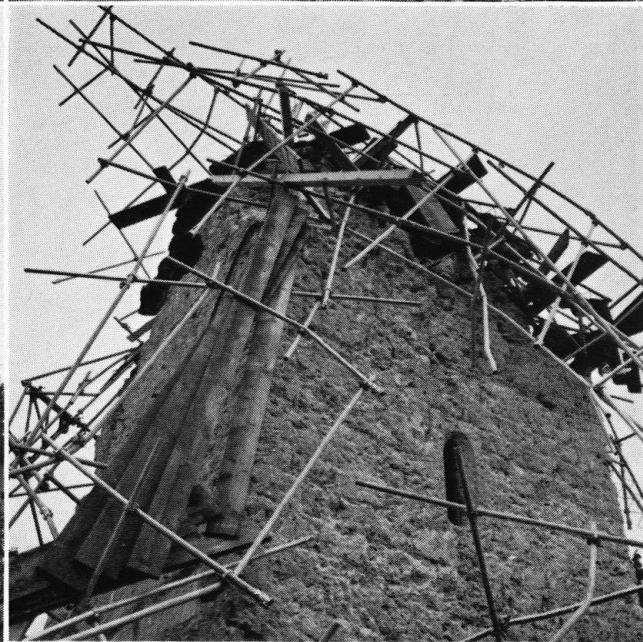
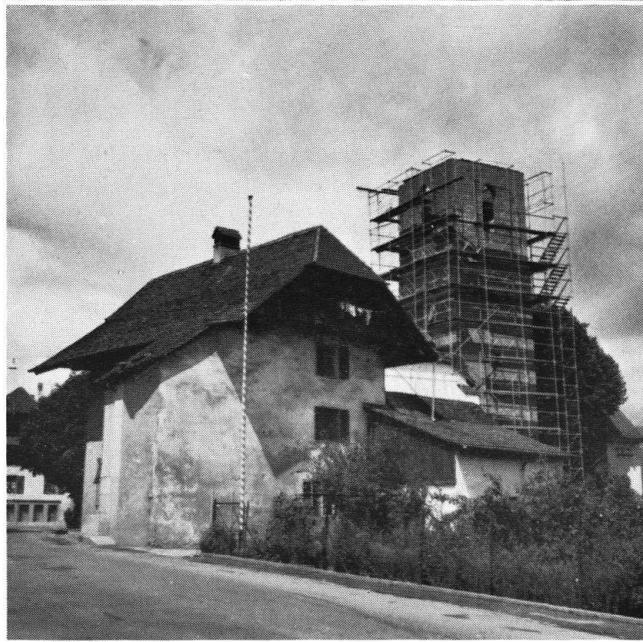
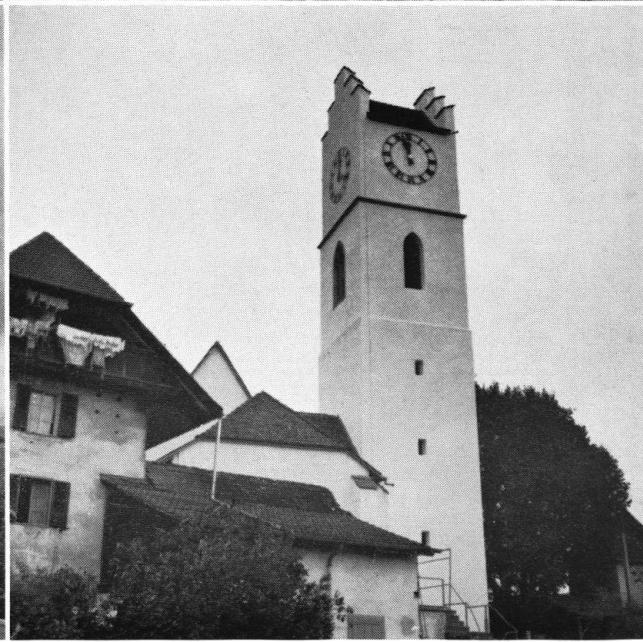
Kirche Büren a. A.

Oben: Grisaillemalerei von Joseph Plepp um 1625 zeigt den Kirchturm mit Treppengiebel. Rechts: Zustand seit 1870.

Mitte: Einsturz des Turmes am 16. August 1963.

nungen umzubauen, ereignete sich am 15./16. August 1963 kurz nach Mitternacht eine schwere Katastrophe, die glücklicherweise keine Menschenleben forderte. Der Turm stürzte ein, und Teile der Mauermassen durchschlugen das Chordach und die beiden Kreuzgewölbe. Die Westwand des Chors wichen unter dem Druck der Trümmer, wogegen sich an der Südwand nur Risse bildeten. Als der Denkmalpfleger — in den Ferien von dieser Nachricht überrascht — wenige Stunden nach dem Unglück in der Kirche von Büren eintraf, bot sich ihm ein trübes, jedoch nicht hoffnungsloses Bild. Wohl war der Chorraum mit Trümmern, Balken und Teilen verbogener Stahlgerüste angefüllt. Noch hielt sich die an den Chorbogen grenzende Hälfte des westlichen Gewölbejoches mit der gotischen Malerei eines Engels, obwohl die Rippen und der Schlußstein herabgestürzt waren. Die Hauptaufgabe jedoch galt den kostbaren romanischen Figurenkapitellen. Diese hatten den Einsturz von Dach und Gewölbe wunderbarerweise ohne nennenswerte Beschädigung überdauert. Balken der Dachkonstruktion, die sich an den Wänden verkeilten, schützten vor den nachstürzenden Trümmern des Turmes (Abb.).

Der Turmeinsturz von Büren stellt aber auch eine Warnung an alle Kirchgemeinden dar, den Bauunterhalt nicht zu vernachlässigen. Die von Ing. Haller von der EMPA durchgeführte Untersuchung der technischen Seite hat ergeben, daß eindringende Feuchtigkeit das Mauerwerk in seiner Festigkeit beeinträchtigen kann. In Kirchtürmen ist aber auch besonders darauf zu achten, daß die Schwingungen, die vom Läuten der Glocken hervorgerufen werden, zuerst vom Glockenstuhl selbst aufgenommen werden. Niemals darf ein nicht mehr völlig stabiler hölzerner Glockenstuhl am Mauerwerk verkeilt werden, sondern er ist in sich zu stabilisieren. Die direkte Übertragung der Schwingungen auf die Mauern lockert den Verband im Lauf der Zeit, so daß

Unten: Wiederaufbau und Rekonstruktion des ursprünglichen Zustandes.

Die Arbeiten gingen rasch voran, so daß, ein Jahr nach dem Unglück, der neue Kirchturm wieder fertig dastand und der Chor unter Dach und wieder eingewölbt war. Viele geborgene Stücke hatten «innere Verletzungen» davongetragen, indem sie kaum wahrnehmbare Risse aufwiesen. Sie mußten daher ersetzt werden. Die Bildhauerarbeiten des Gurtbogens wurden an den alten Stücken abgesägt und in die neuen Quader eingesetzt, fehlende Teile zur Gewährleistung des geschlossenen Gesamteindruckes auf Grund von Photographien durch Bildhauer Dubi nachgebildet und datiert. Auf Wunsch der Eidg. Kommission für Denkmalpflege erhielt der neue Turm wiederum die in den Plänen von 1905 festgehaltenen gotischen Schallöffnungen mit Maßwerken auf der Nord- und Südseite.

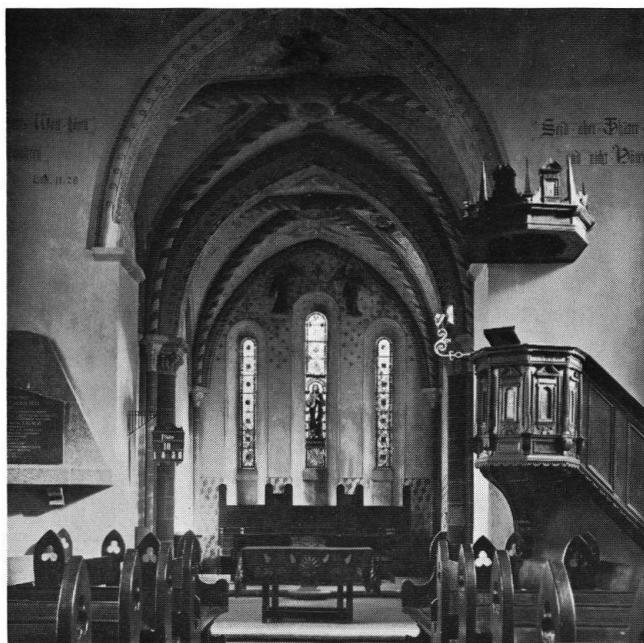
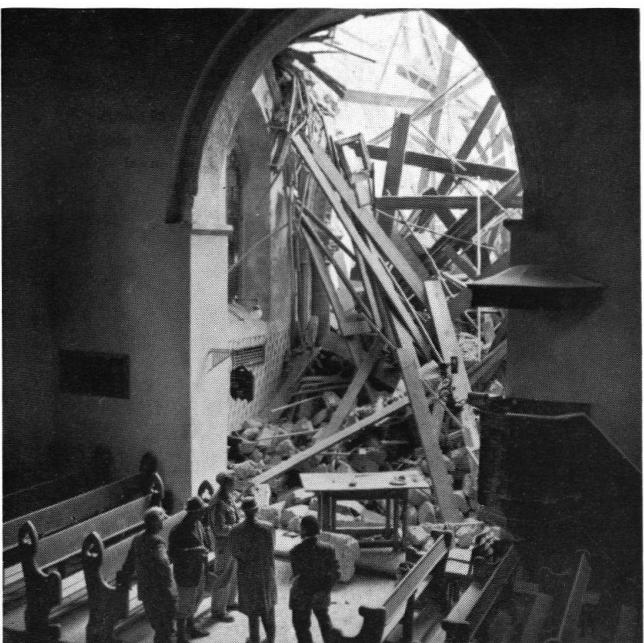
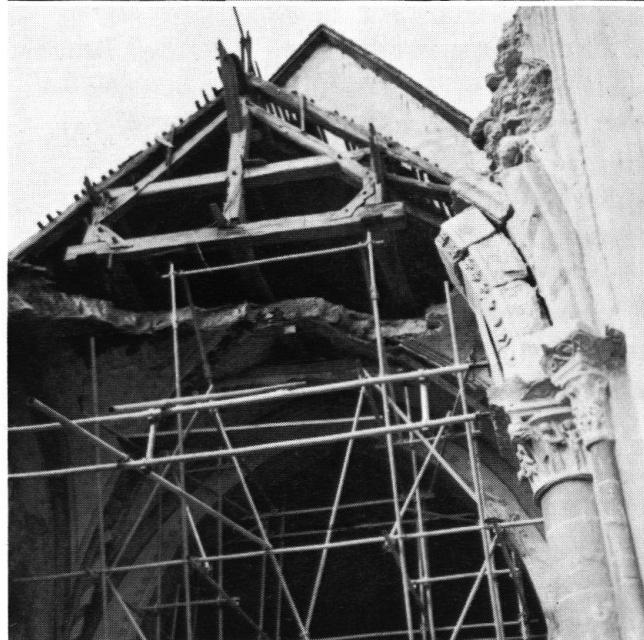
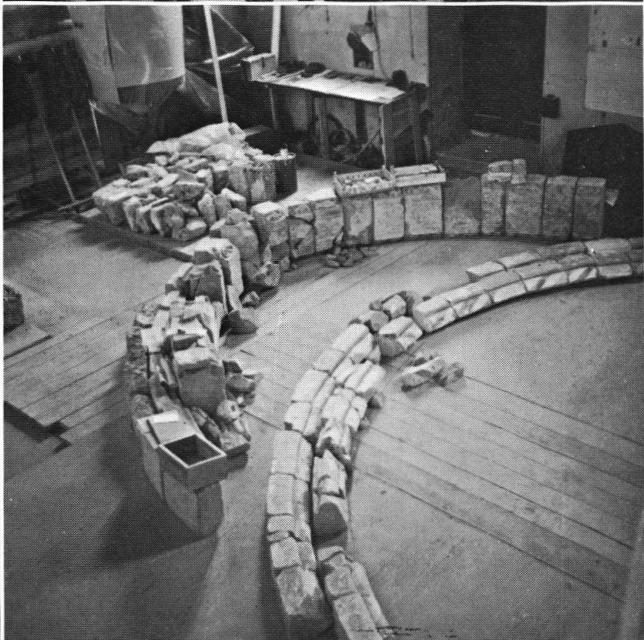
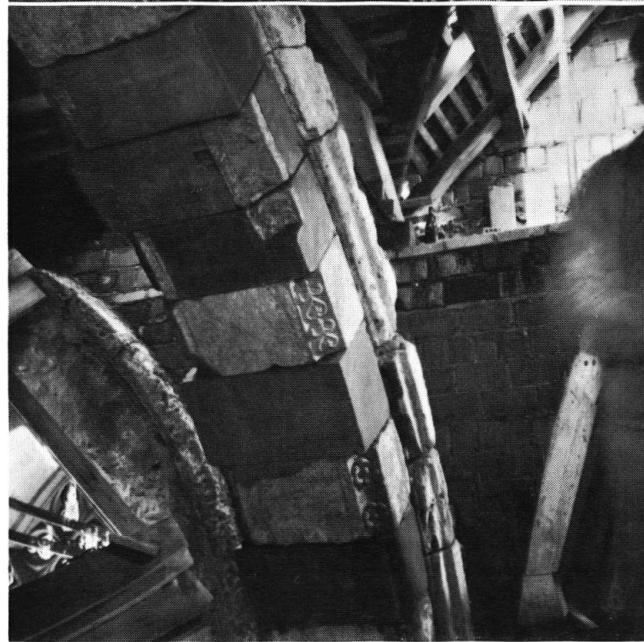
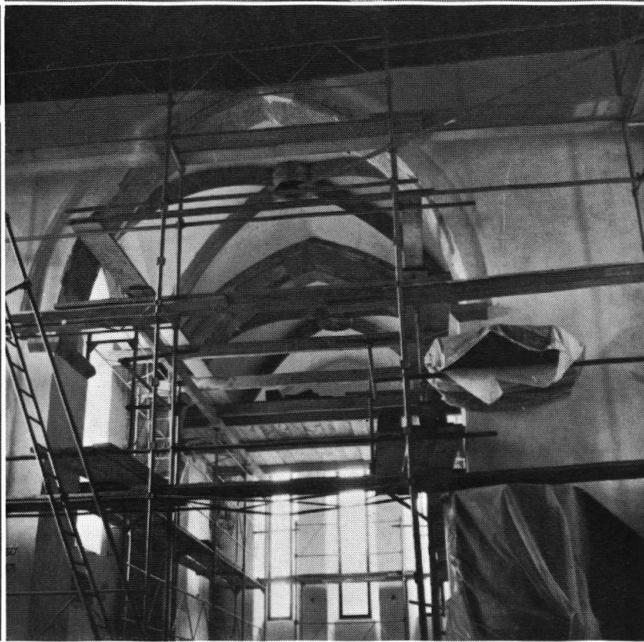
Kirche Büren a. A. Oben: Chor vor und nach Einsturz vom 16. August 1963.

Mitte: links: zerstörte Chorpartie; Rest des westlichen Kreuzgewölbes und des gotischen Dachstuhls. Unversehrte romanische Kapitelle.

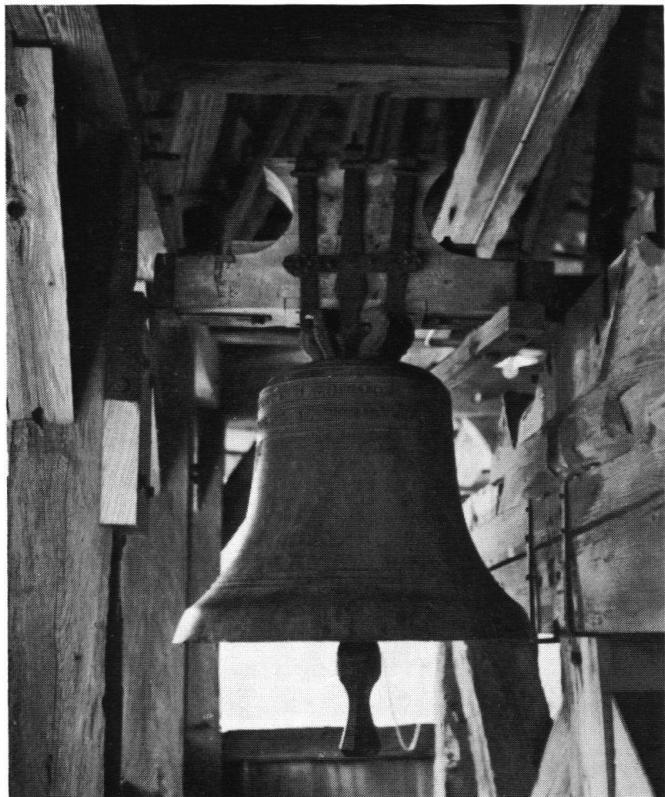
Glocken, Glockenstuhl, Glockenjoch.

Oben: Spätgotische Glocke mit hölzernem Glockenjoch und Eisenbeschlägen (Kirche St. Stephan i. S.).
Demontierter und neben der Kirche Büren a. A. wieder aufgestellter Glockenstuhl mit den alten Glocken.
Unten: Ein altes hölzernes Glockenjoch beim Brennholz; an seiner Stelle trägt eine Eisenschiene die kostbare
gotische Glocke, eine bedauerliche Verarmung.

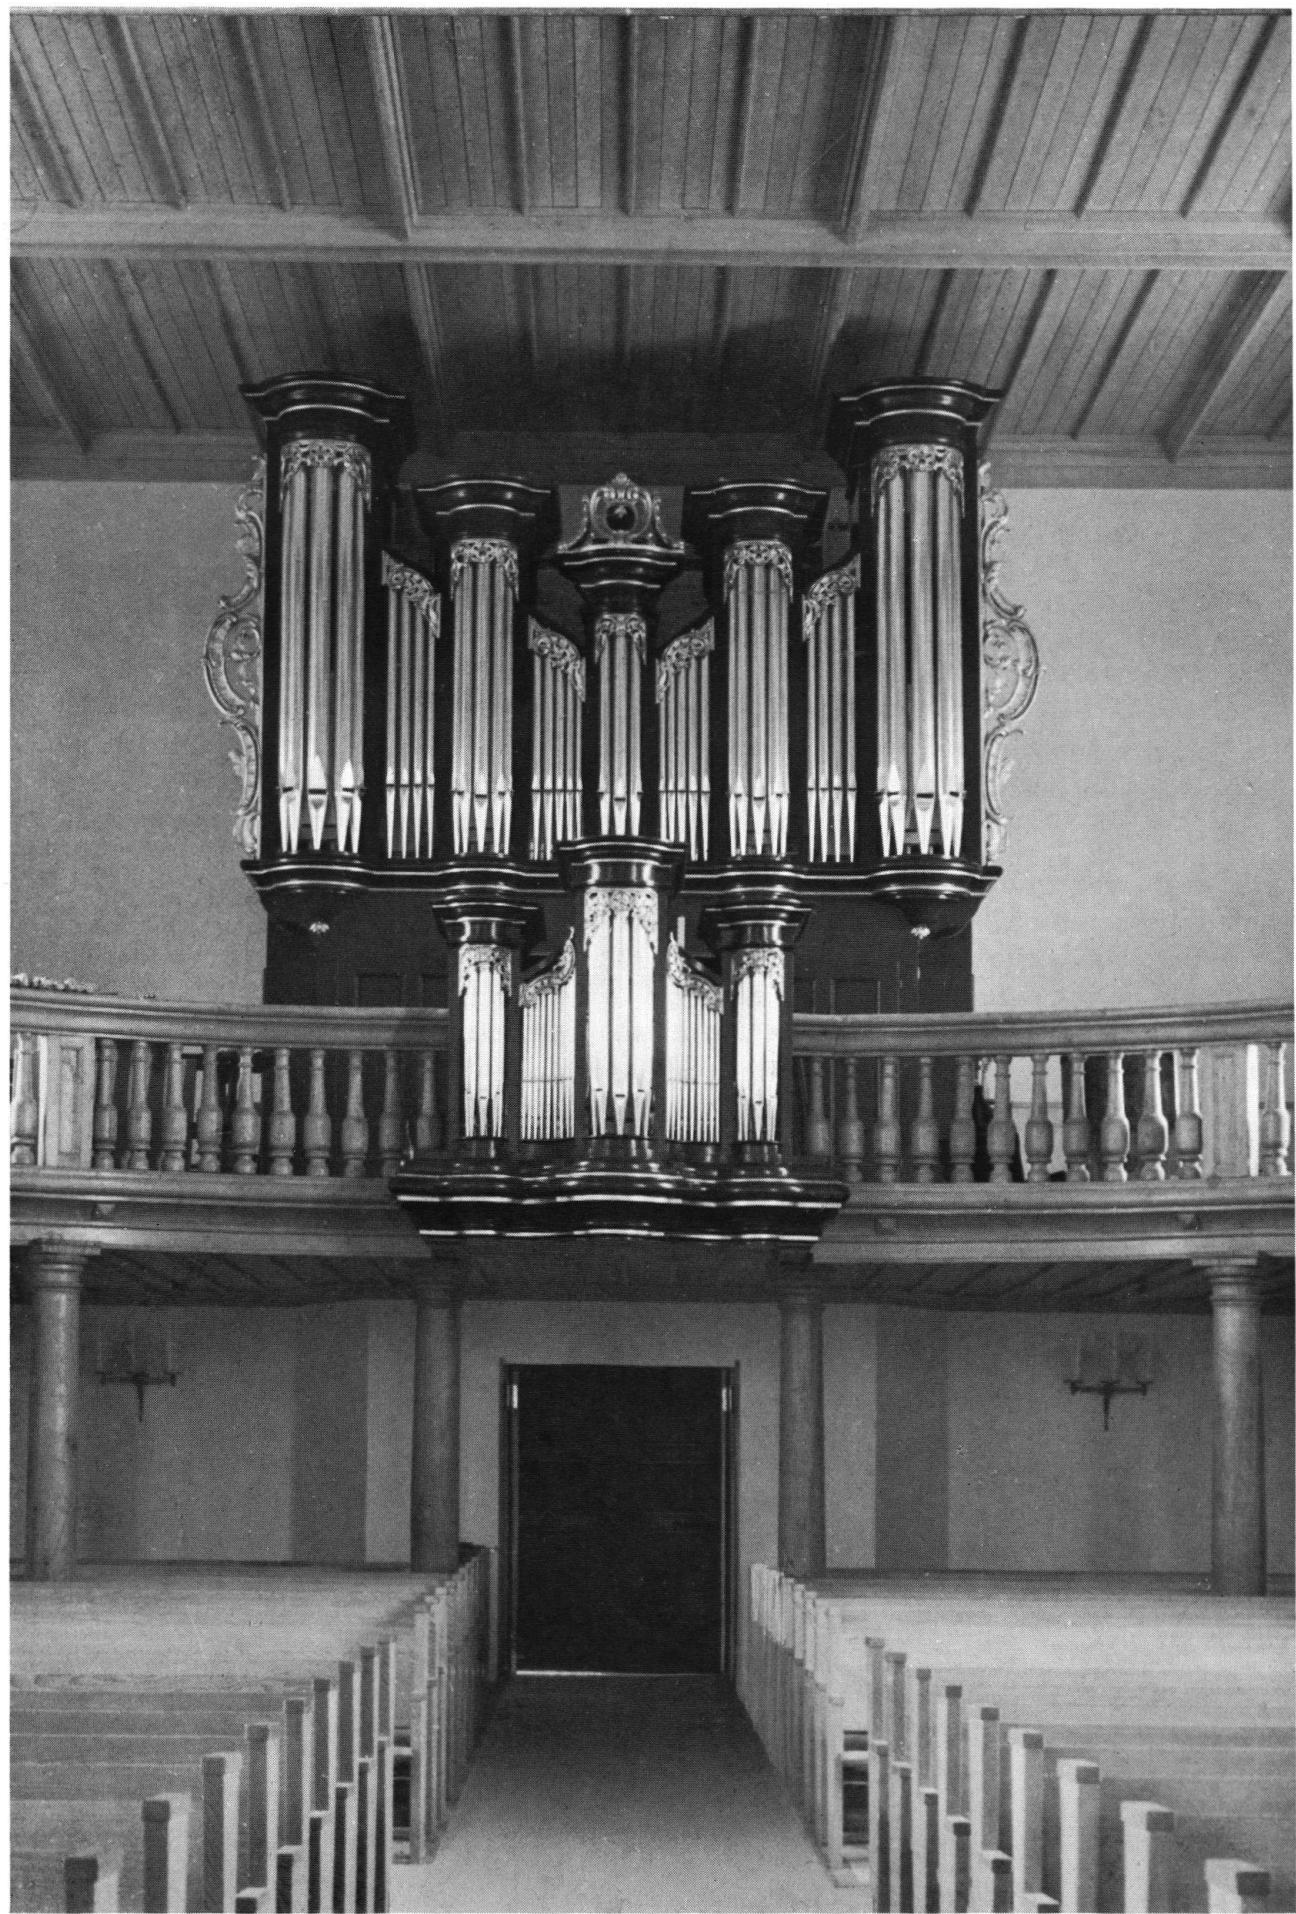
Kirche Kirchberg: Restaurierte Barockorgel von Sam. Scherrer von 1776. (Photo E. Schieß, Bern)

Ausgezeichnet gelang Herrn Ernst Schieß die Wiederherstellung der Orgel- Kirchberg Kirche
disposition in der *Kirche Kirchberg*, wo er das alte barocke Rückpositiv wieder in die Emporenbrüstung zurückversetzte und den schönen Hauptprospekt restaurierte (Abb.). Das Rückpositiv war vor etwa 60 Jahren, als das Kirchenschiff seine unglückliche Holztonne erhielt, auf den Orgelprospekt aufgebaut worden, um die Rückwand der Kirche zu füllen.

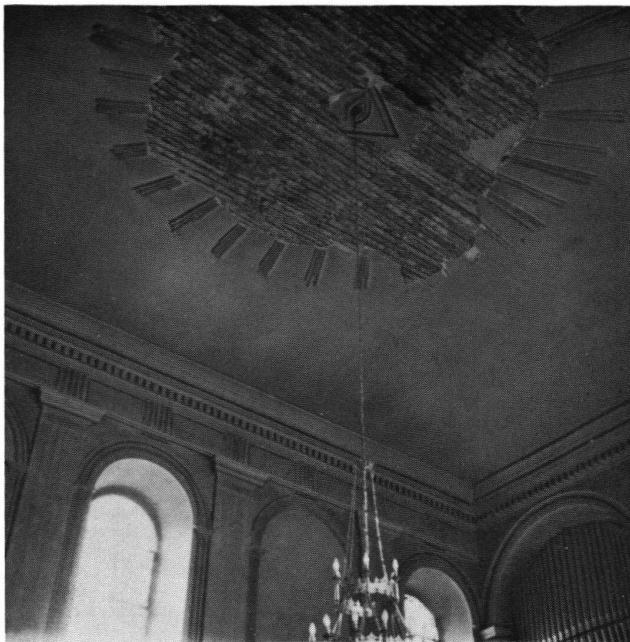
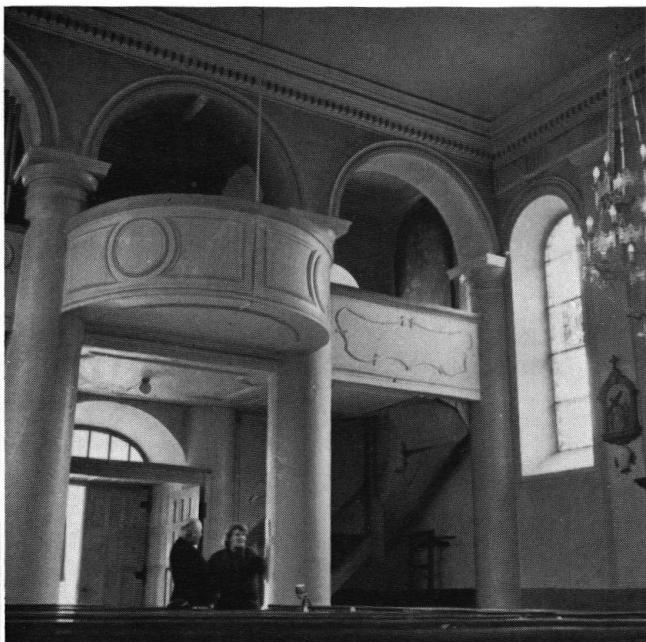
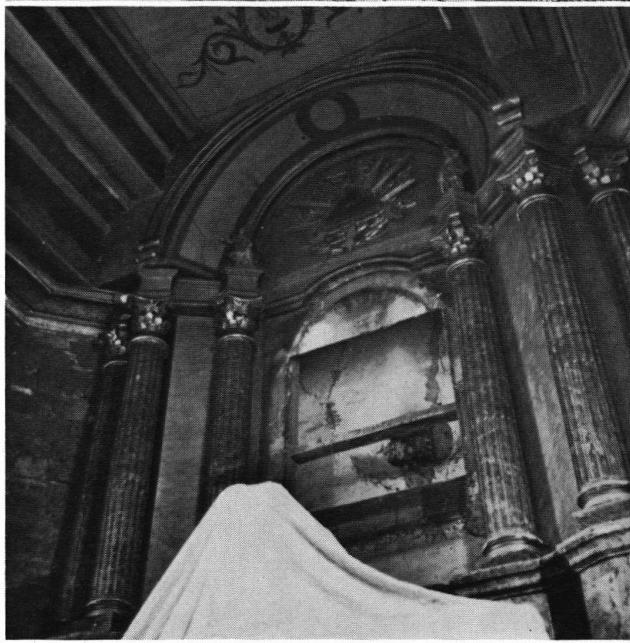
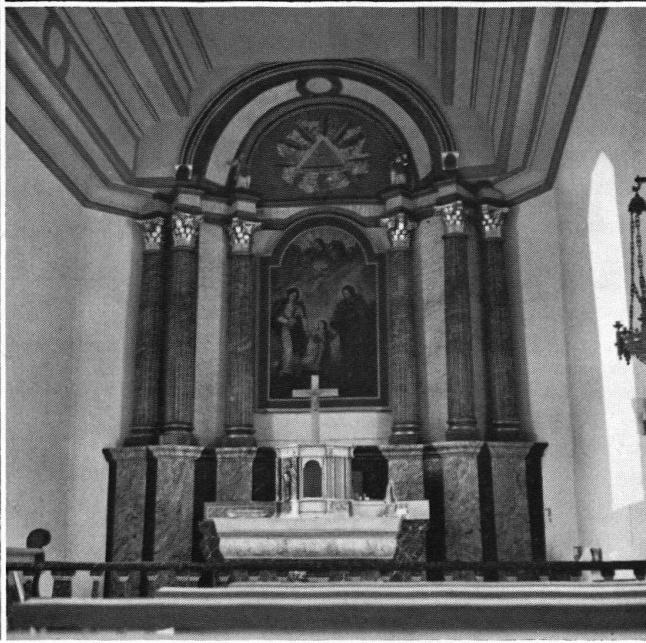
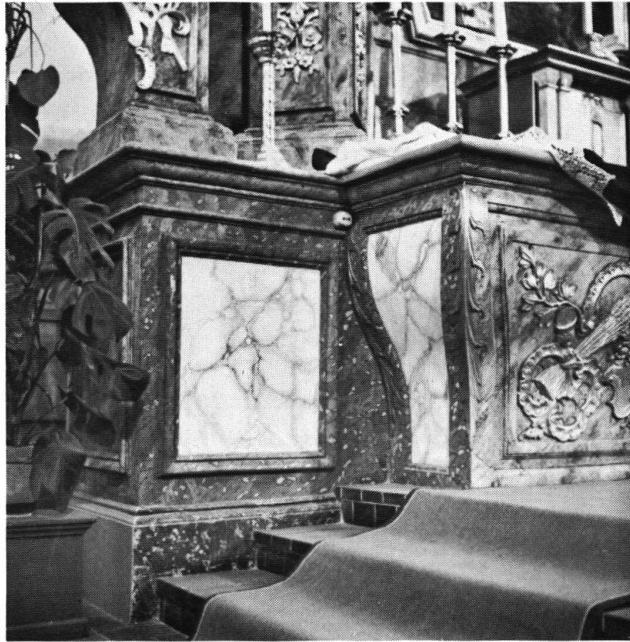
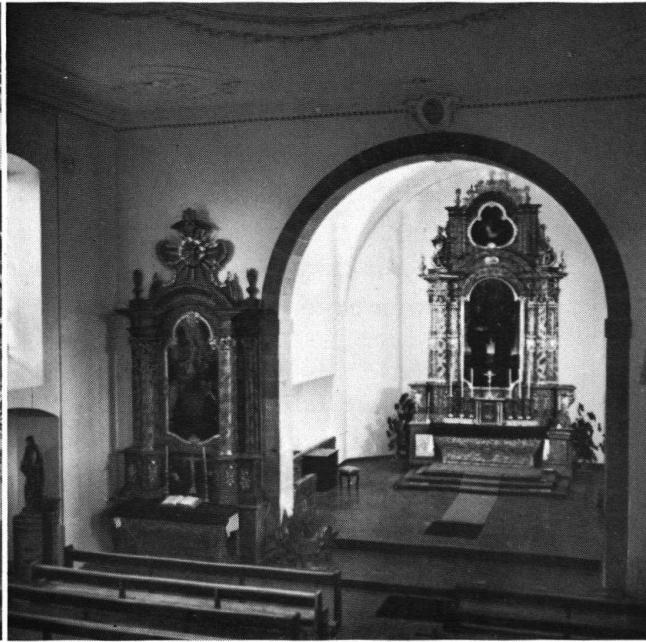
En haut: Eglise de Courchavon: Plafond délabré — Partie de la galerie après restauration.

Au milieu: Eglise La Motte/Ocourt: Autel principal avant et après la restauration.

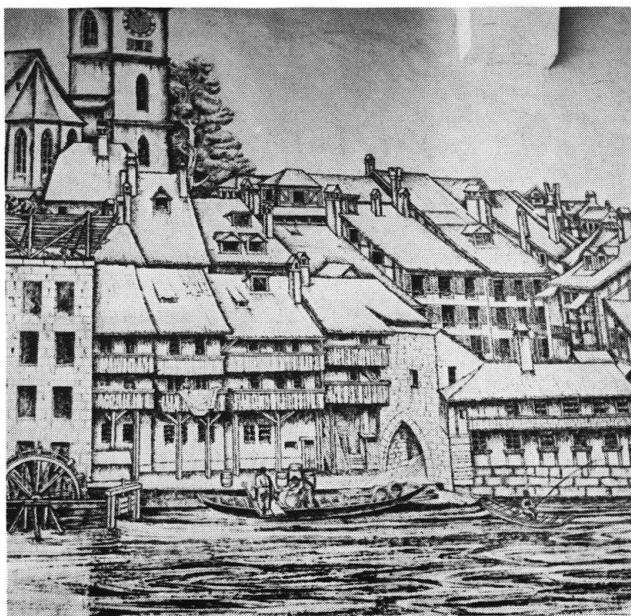
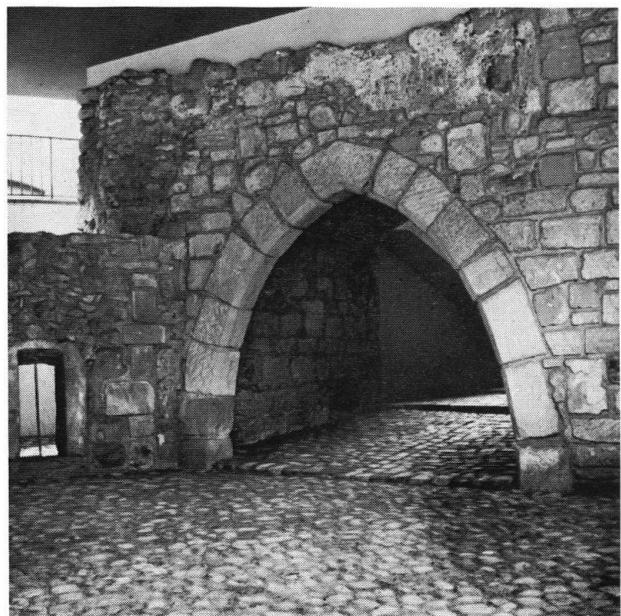
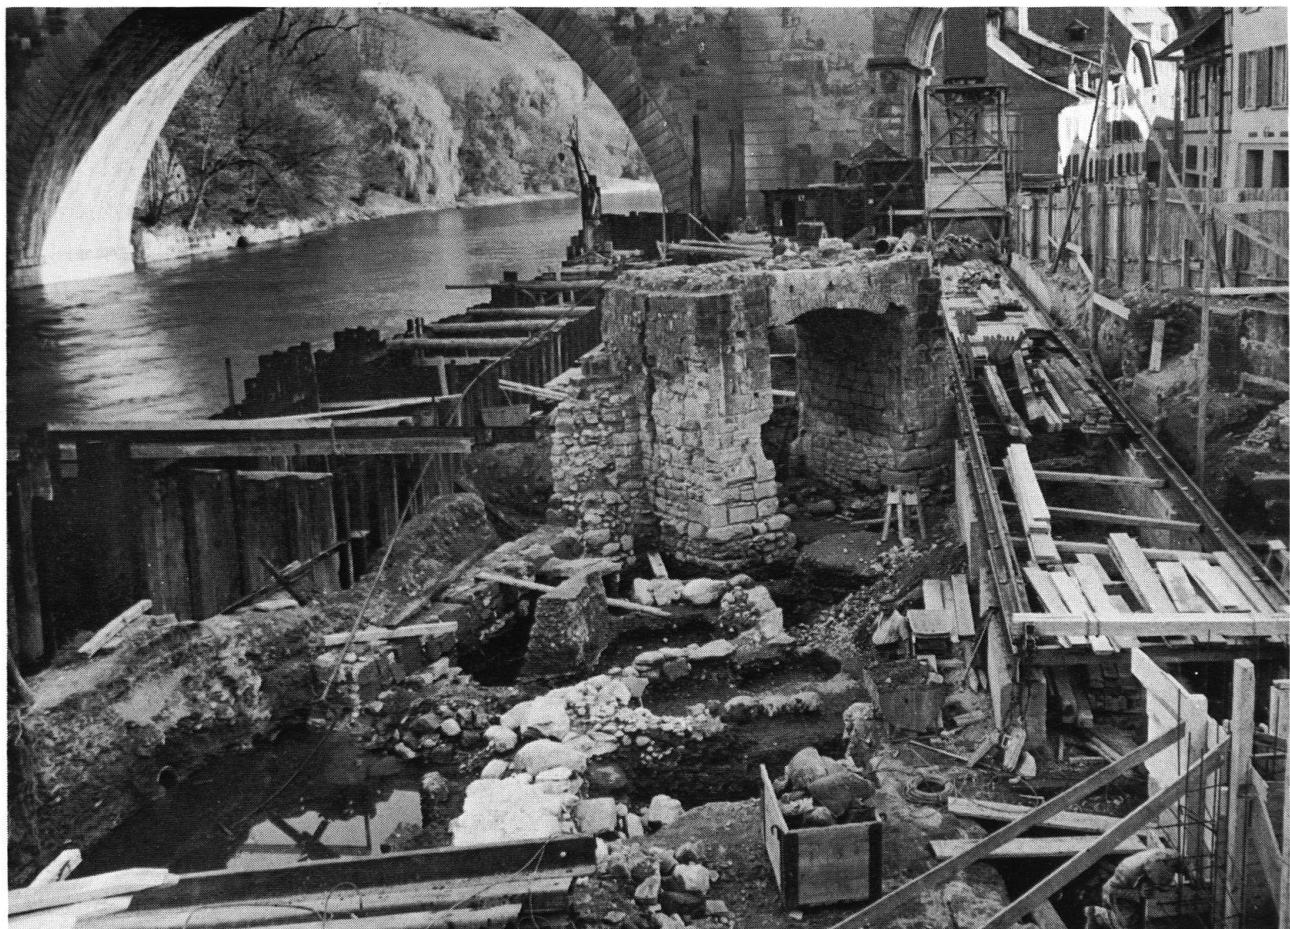
Bern, Ländteturm.

Oben links: Sgraffito von Hans A. Fischer nach einer alten Zeichnung. Rechts der wiederhergestellte Torbogen.
Unten: Das Erdgeschoß des Ländteturmes, freigelegt anlässlich des Abbruches der Häuser an der Mattenenge, Aareseite.
(Photo M. Hesse)
