DENKMALPFLEGE

IM KANTON BERN

1962 UND 1963

DER KANT. KUNSTALTERTÜMERKOMMISSION UND DES DENKMALPFLEGERS FÜR DIE JAHRE 1962 UND 1963

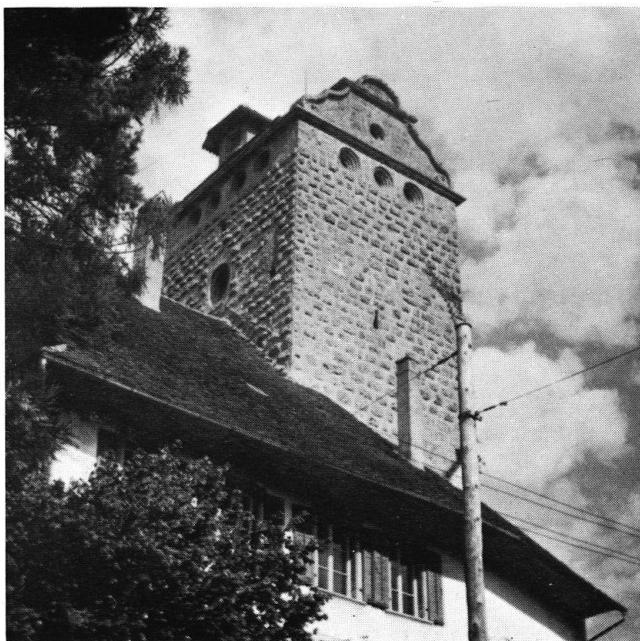
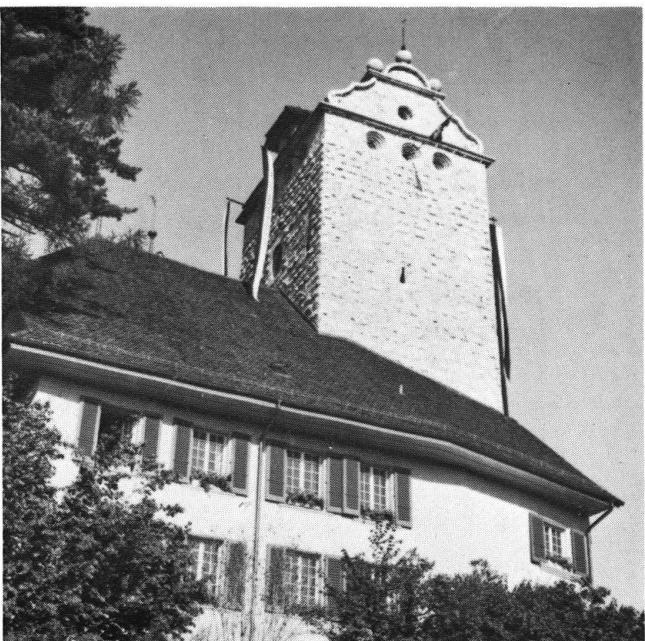
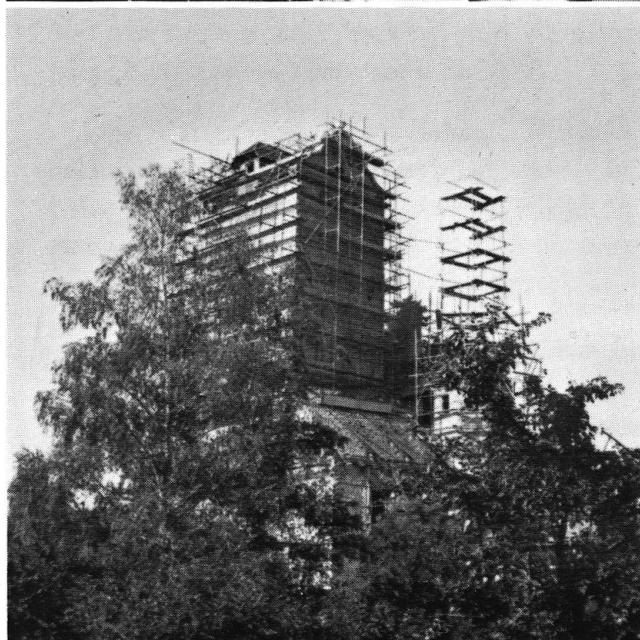
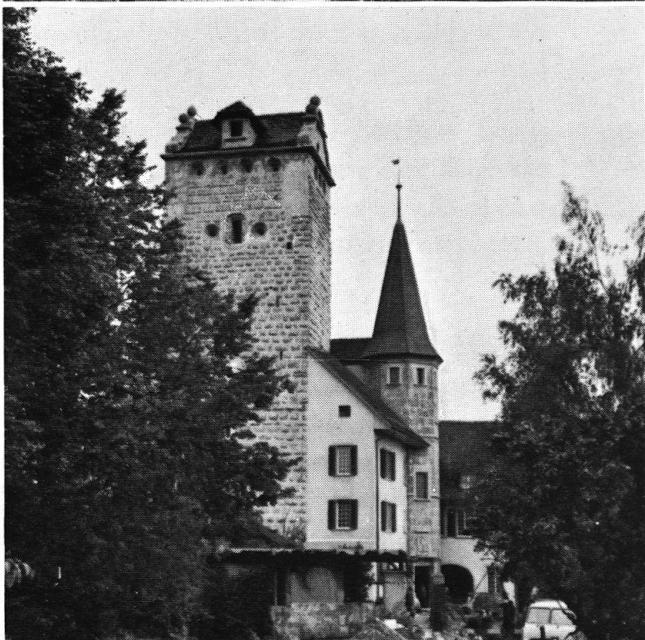
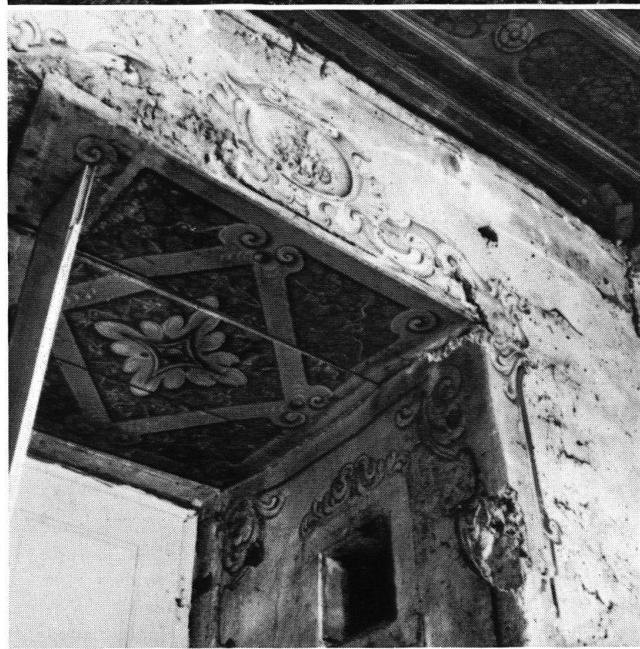
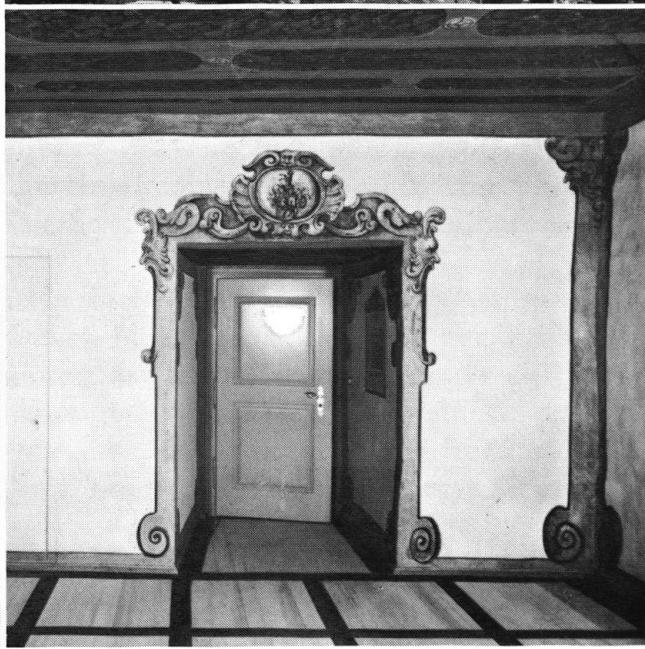
Schloß Aarwangen. Oben: Bergfried vor und nach der Restaurierung.
Mitte: Die Wiederherstellung des Spitzhelms des Treppenturms aus dem 17. Jh.
Unten: «Lustig Gmach». Bemalte Türnische nach Entdeckung und nach Restaurierung.
(Photo rechts H. A. Fischer)

Anlässlich der Renovation des Schlosses durch das Architekturbureau Hector Egger in Langenthal kam diese Malerei unter einem späteren Täfer wieder zum Vorschein. Kantonsbaumeister Türler entsprach dem Wunsche des Denkmalpflegers und ließ diesen Raum durch Restaurator Hans A. Fischer, Bern, instandstellen. Originell ist die in Grautönen marmorierte Decke. Die Eckpilaster des Raumes enden in Rollwerkornamenten mit Fratzen. Auch die Türeinfassung ist ähnlich verziert und mit einer Kartusche bekrönt. Das aufgemalte Willading-Wappen ist eine spätere Zutat (Abbildung).

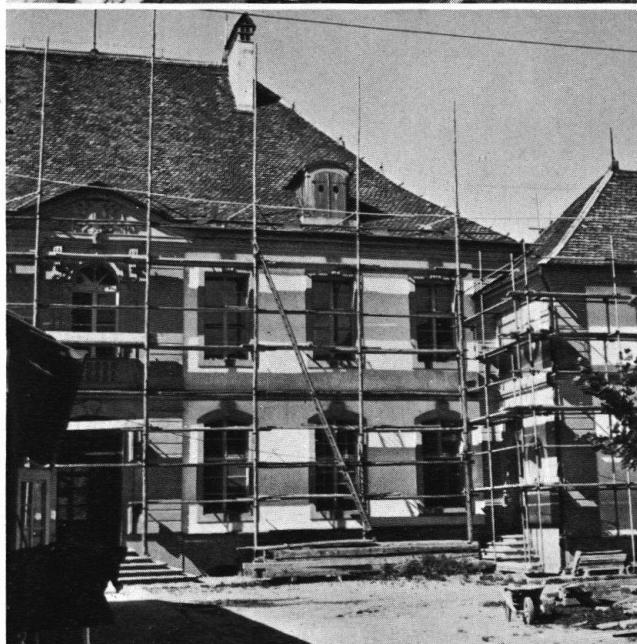
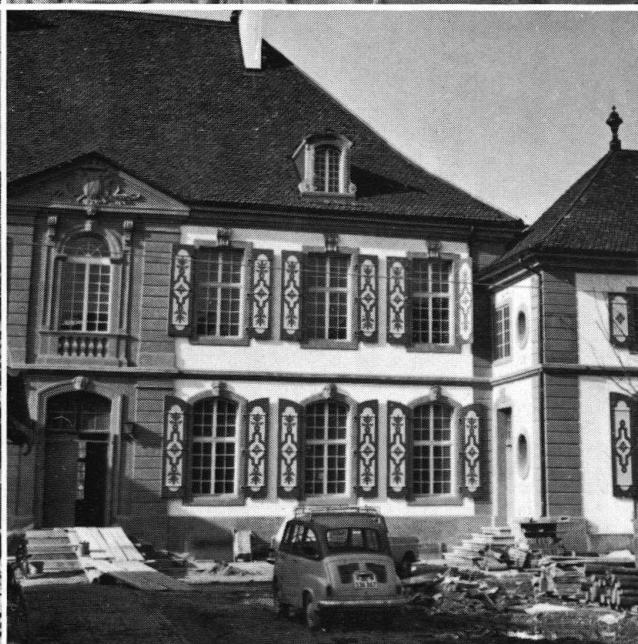
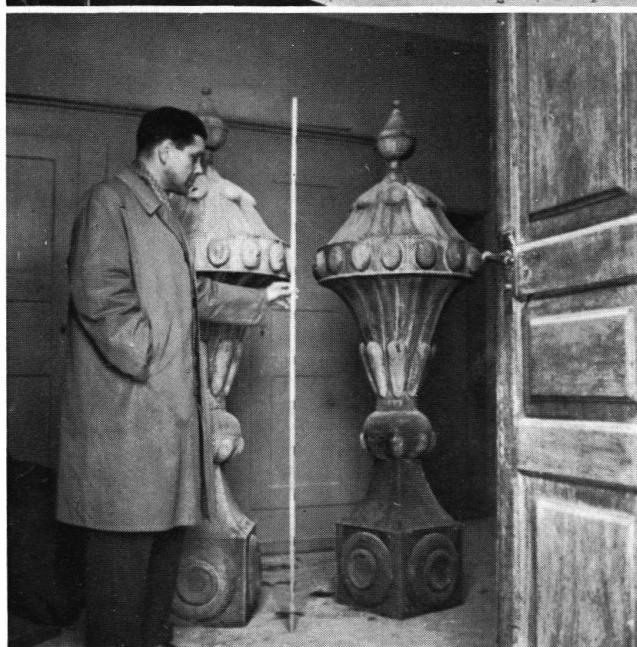
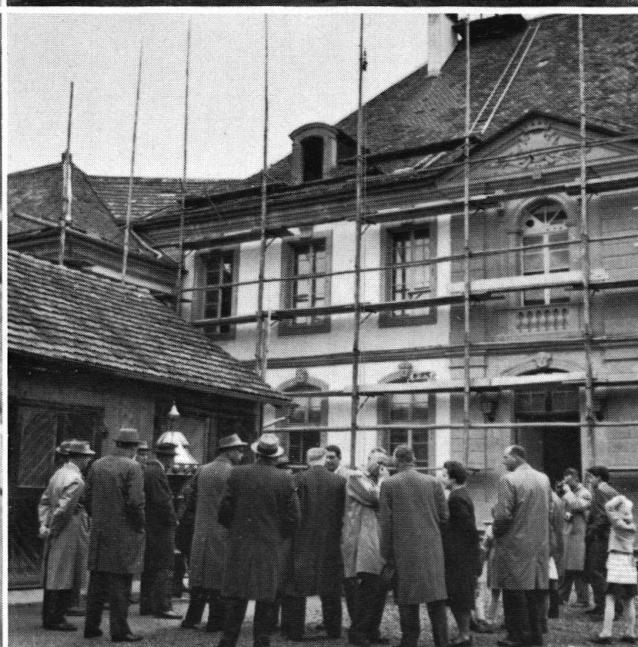
Schloß Hindelbank.

Oben: Die Giebelplastik des Nordgiebels wird abgegossen.

Mitte: Hauptgebäude vor und nach Wiederherstellung der alten Fensterteilung und Anbringen der Fensterladen.

Unten: Mannshohe Dachurnen. Feierliches Aufziehen der mit Dokumenten versehenen Kopien aus Kupfer am 31. Okt. 1962.

Ganz wesentlich für die Erscheinung der Schloßfassaden ist die Wiederherstellung der ursprünglichen Sprossenteilung an allen Fenstern und das Anbringen von Fensterläden. An der Ostfassade des Hauptgebäudes war einst durch Schließen der Fensterläden und durch eine innere Verschalung ein Fenster aufgegeben worden. Als man es nun wieder öffnete, kam die originale Bemalung der Fensterläden zum Vorschein: eine Régence-Dekoration in Rot und Weiß. Nach mehreren Versuchen gelang es, den alten Farbton genau zu treffen. Auch von einem Fenster des Obergeschosses eines Seitenpavillons fand sich noch ein originales Muster. Die Folge der Abbildungen veranschaulicht, wie bedeutungsvoll die Restaurierung von Fenstern und Fensterläden sich auswirkt. Das Schloß hat seine Festlichkeit zurückerhalten.

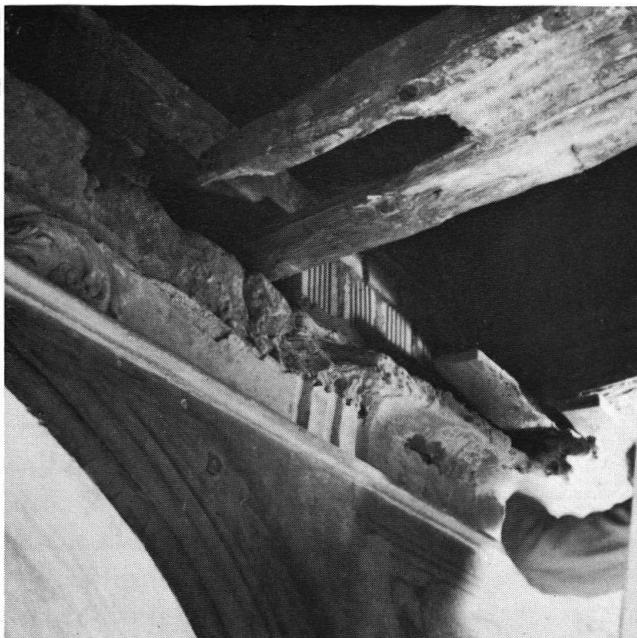
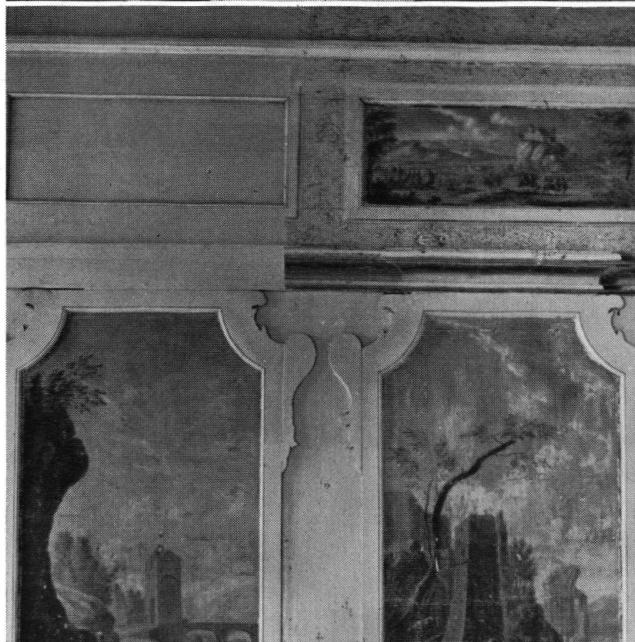
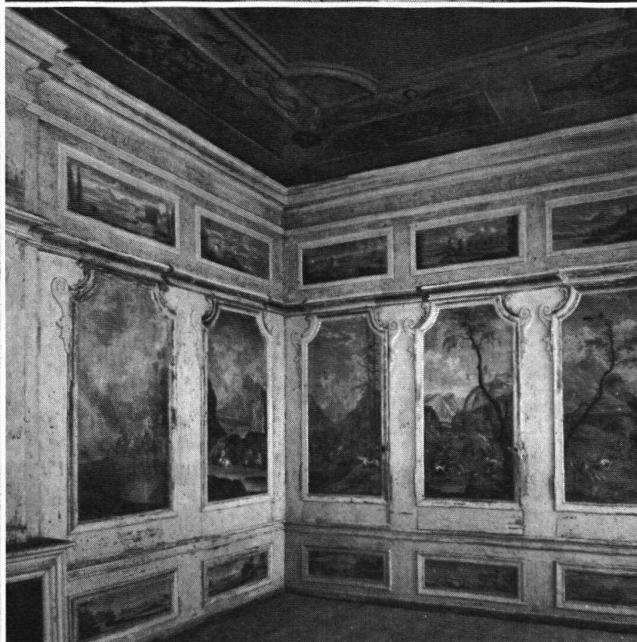
Schloß Hindelbank.

Oben: Spuren einer verlorenen Stuckdecke; angefaulter Deckenbalken über dem Festsaal.

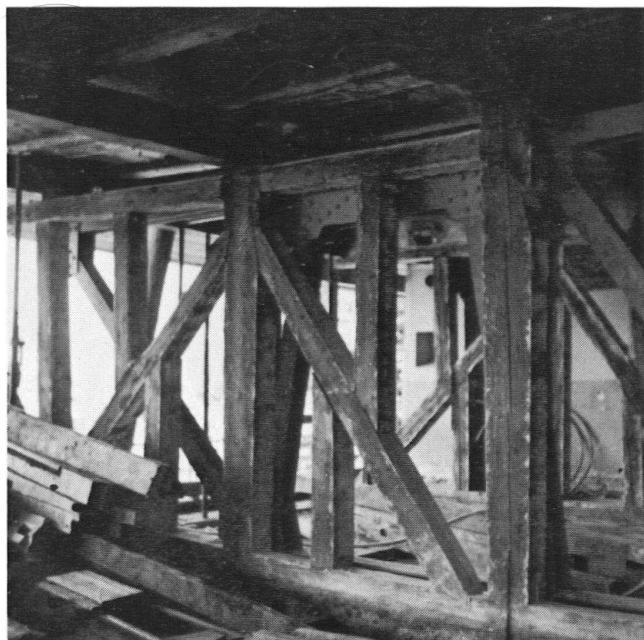
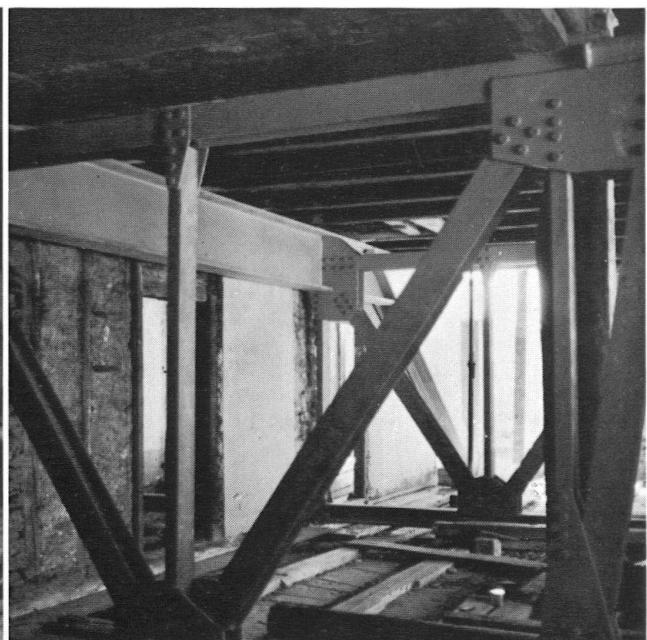
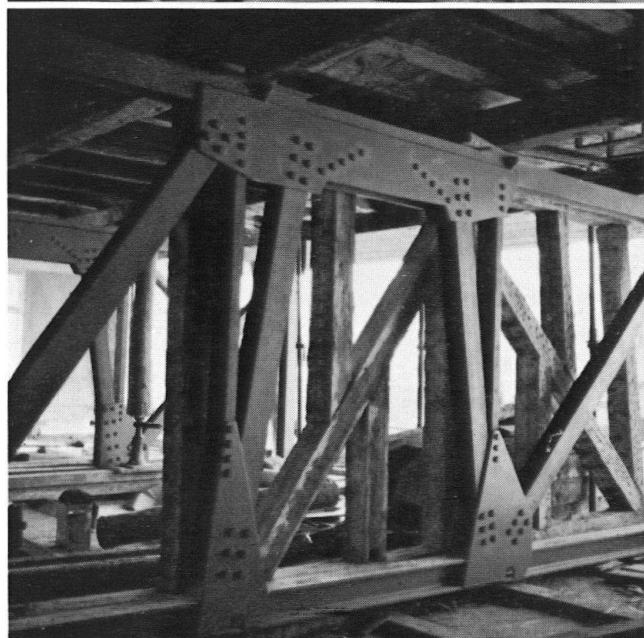
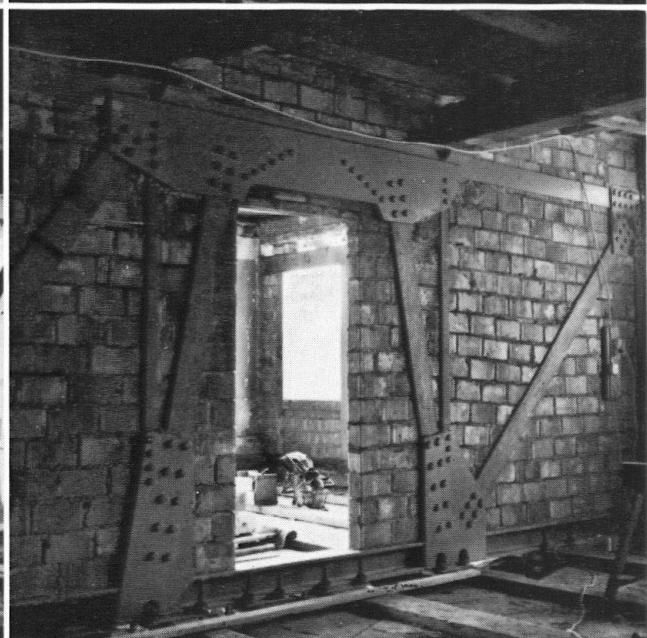
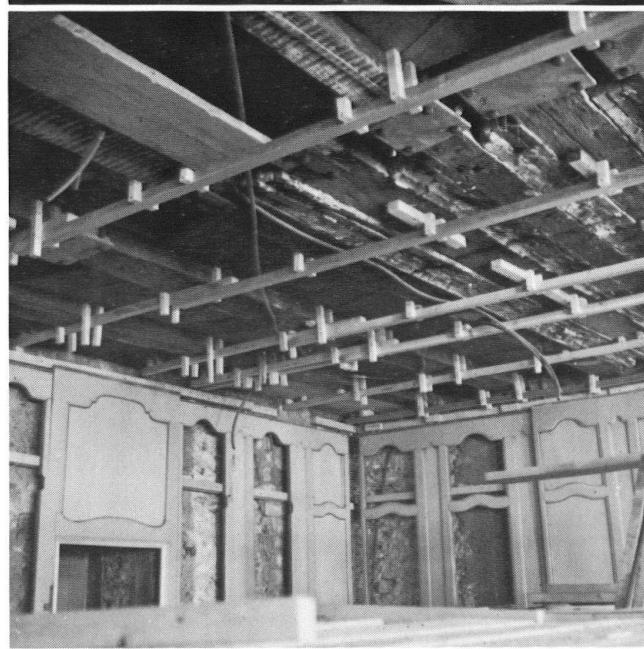
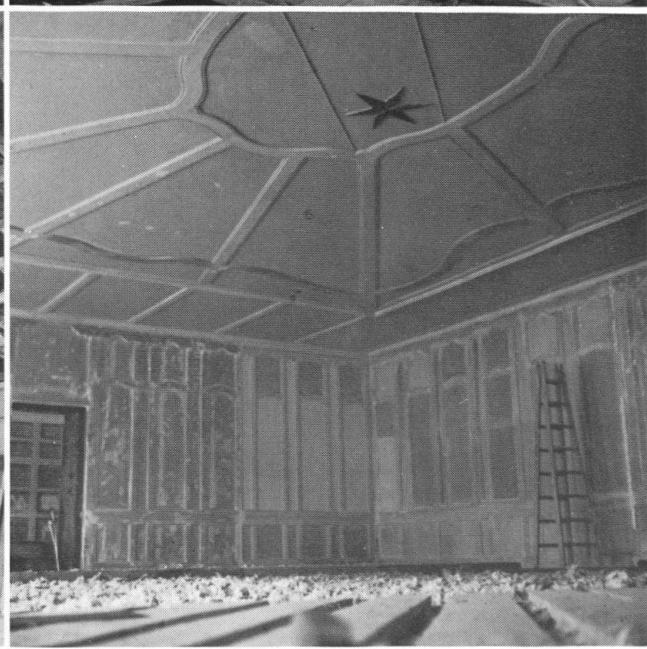
Rathaus Thun. Oben und Mitte: Konsolidierung des Gebäudes durch Stahlkonstruktionen, die die alten, stark abgesunkenen Holzkonstruktionen ersetzen. Unten: großer Stadtrats-Saal während der Restaurierung.

Die ersten Pläne für die Gesamtrestaurierung des Rathauses gehen in das Jahr 1945 zurück, wo im Rahmen des Arbeitsbeschaffungsprogrammes auf Grund eines Projektes von Architekt Edgar Schweizer ein Kredit von 357 000 Franken bewilligt wurde. 1953 reichte Stadtbaumeister Keller dem Gemeinderat neue Umbaustudien und einen Bericht ein und wurde hierauf mit der Ausarbeitung eines Vorprojektes beauftragt. Dieses lag 1956 vor und bildete die Grundlage zum endgültigen Projekt und Kostenvoranschlag. Anlaß zur Realisierung des Vorhabens war aber dann die 1964 bevorstehende 700-Jahr-Feier der Verleihung des Thuner Stadtrechtes von 1264. In der Volksabstimmung vom 27. Mai 1962 genehmigte auch der Souverän das Projekt und bewilligte die auf Fr. 1 662 800.— veranschlagten Restaurierungs- und Umbaukredite.

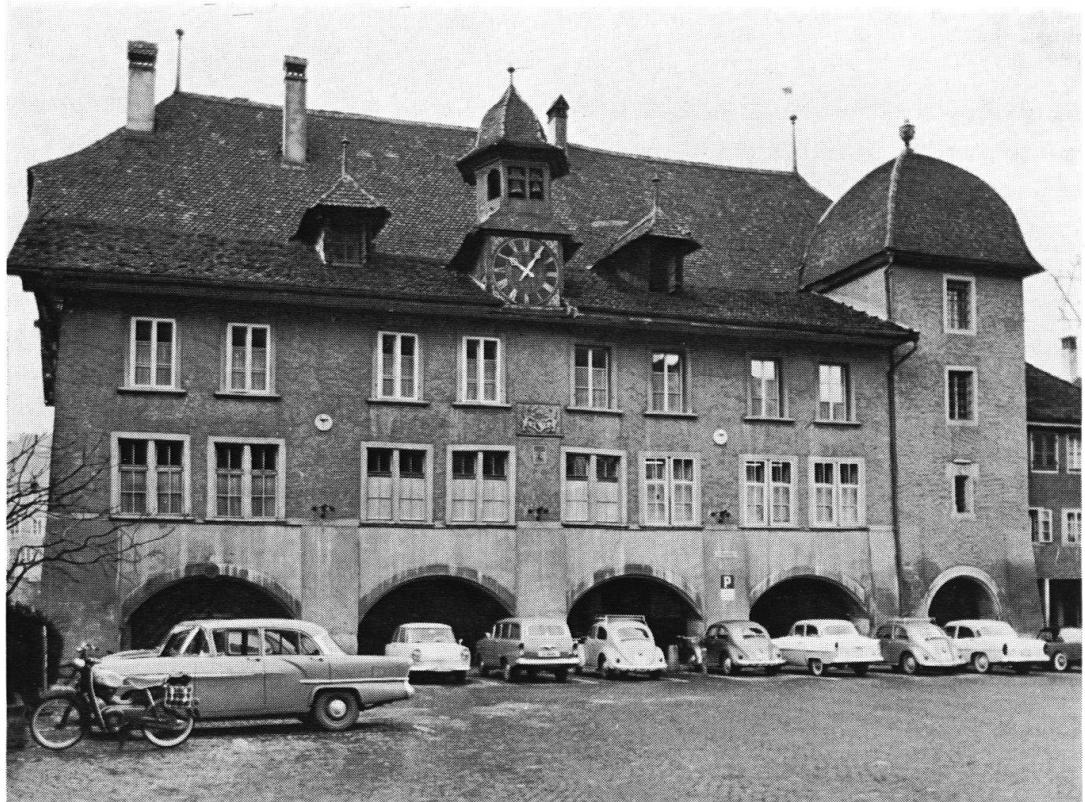
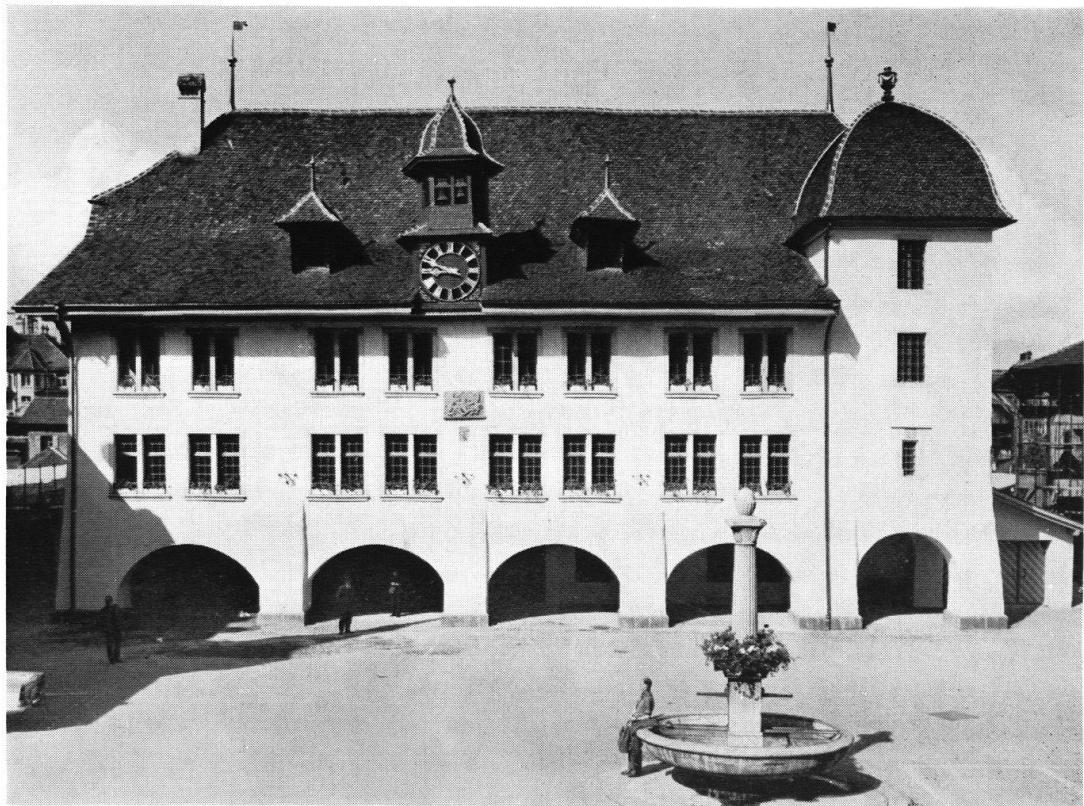
Rathaus Thun vor und nach der Restaurierung. (Photos H. Studer, Thun)
