Artikel: Denkmalpflege im Kanton Bern 1962 und 1963 = Conservation des monuments historiques du Canton Berne 1962 et 1963
Autor: Fischer, Herman von / Mojon, Luc
DOI: <https://doi.org/10.5169/seals-244555>

DENKMALPFLEGE

IM KANTON BERN

1962 UND 1963

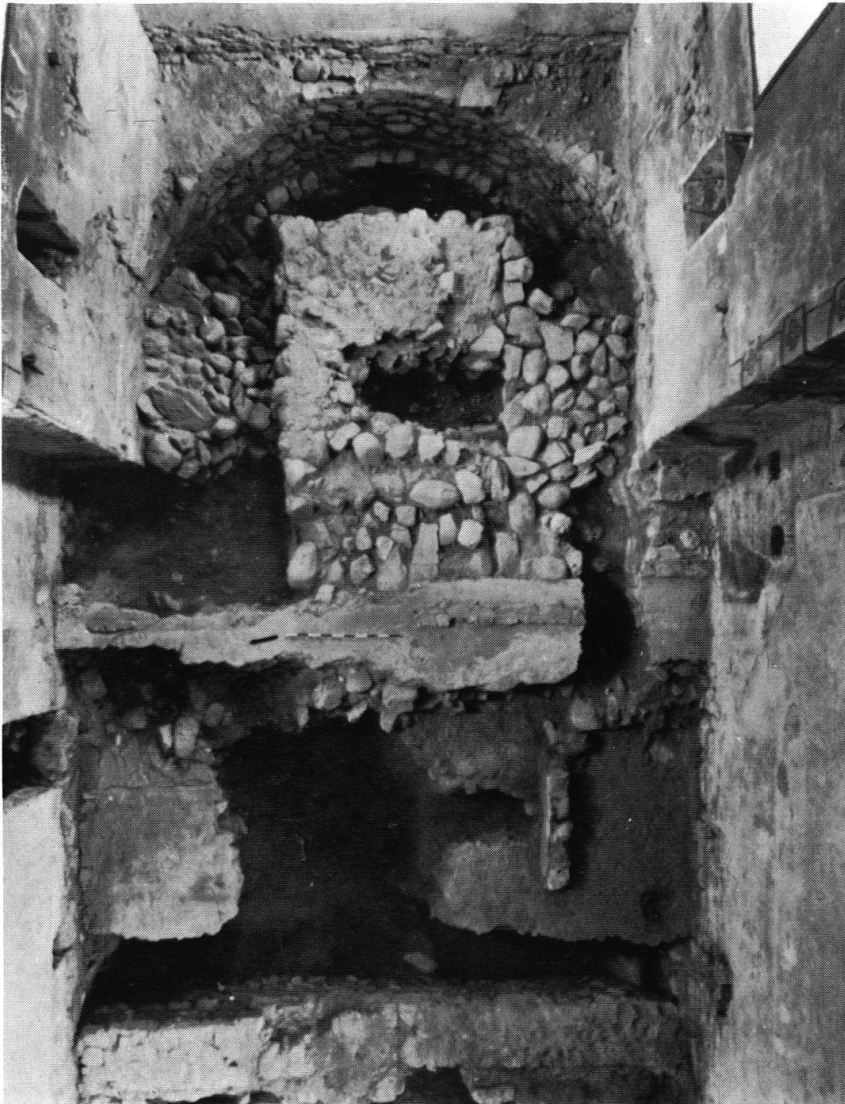
Kirche Därstetten: Ausgrabung der romanischen Apsis, des Hochaltarfundamentes und der Chorschranke vor dem Mönchschor. (Photo M. Hesse)

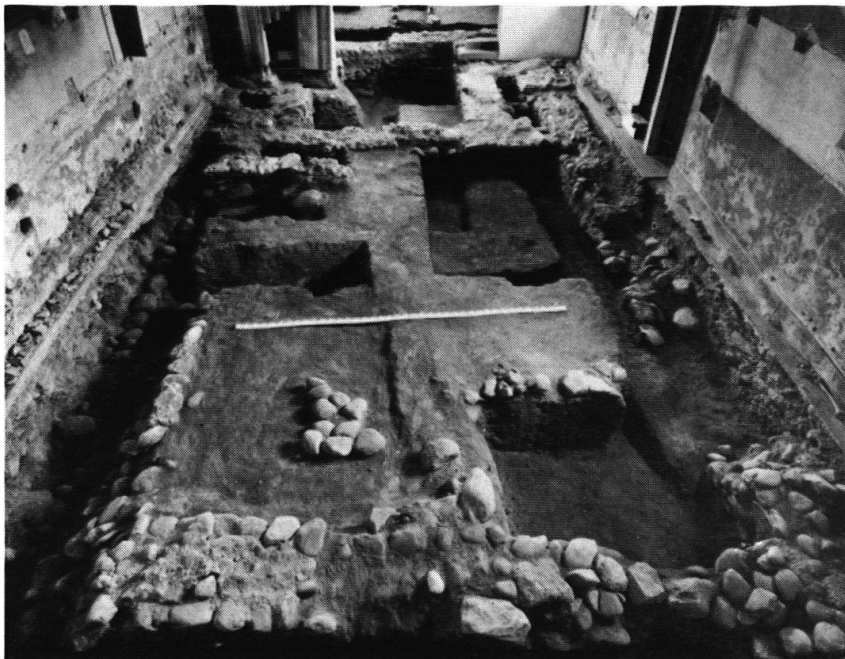
Kirche Großaffoltern: Ausgrabung des romanischen Vorgängerbaues aus dem 12. Jahrhundert und des frühgotischen Rechteckchors. (Photo M. Hesse)

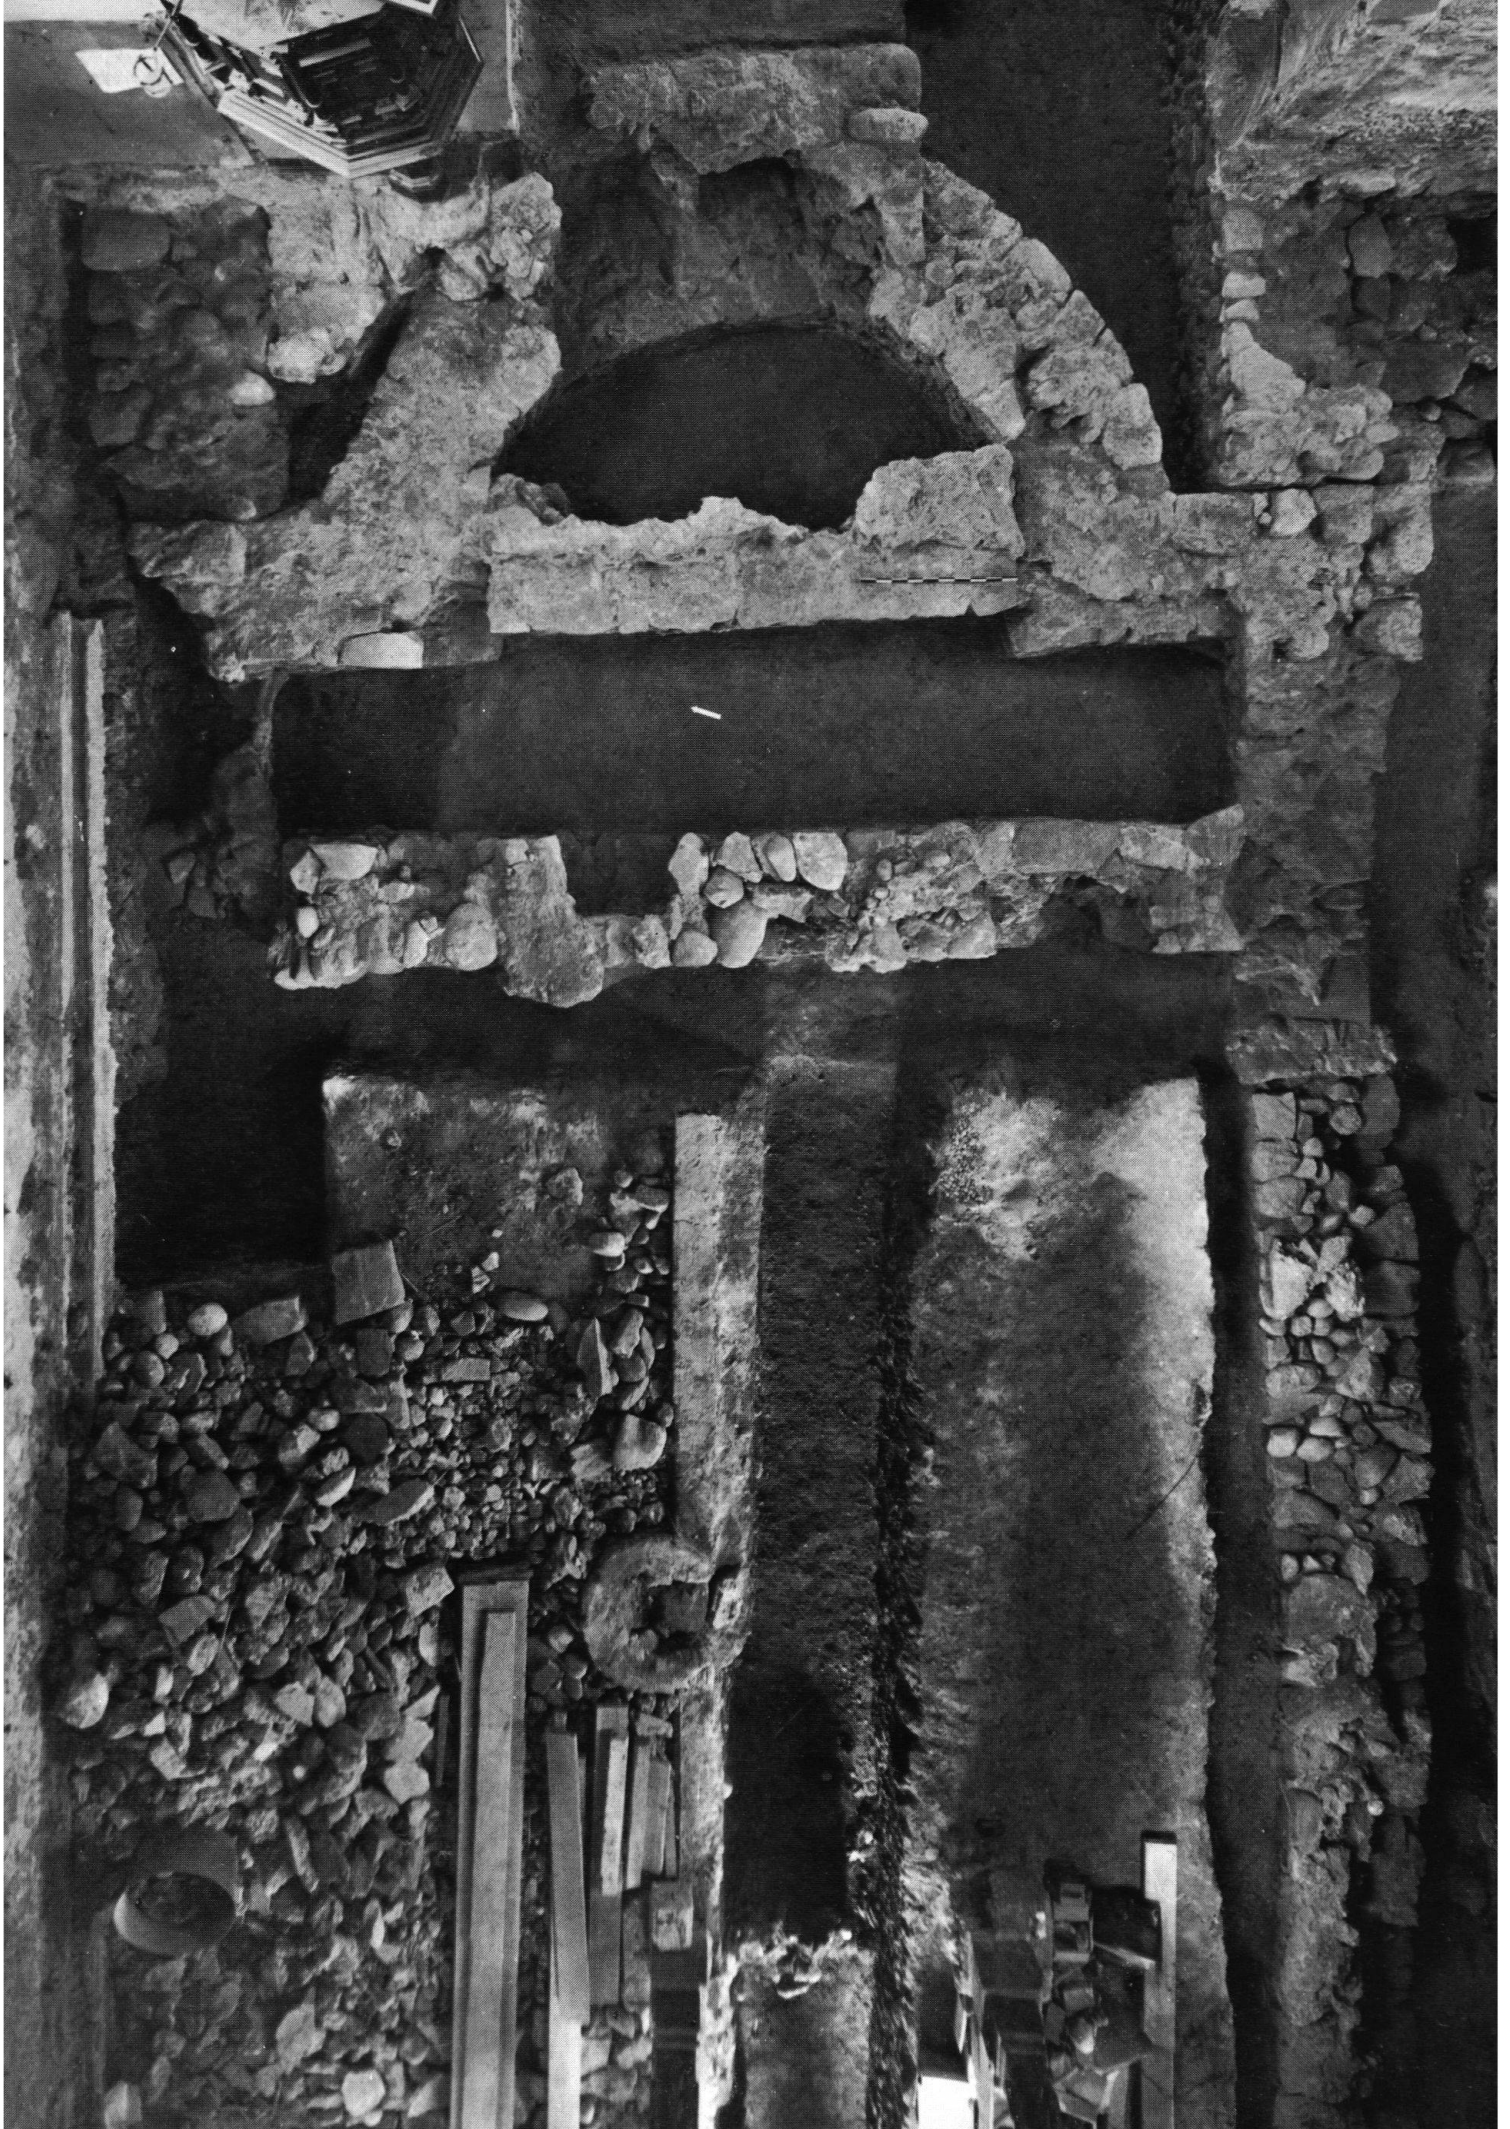
Kirche Lützelflüh: Ausgrabung; romanischer Vorgängerbau aus der ersten Hälfte des 12. Jahrhunderts.
(Photo M. Hesse)

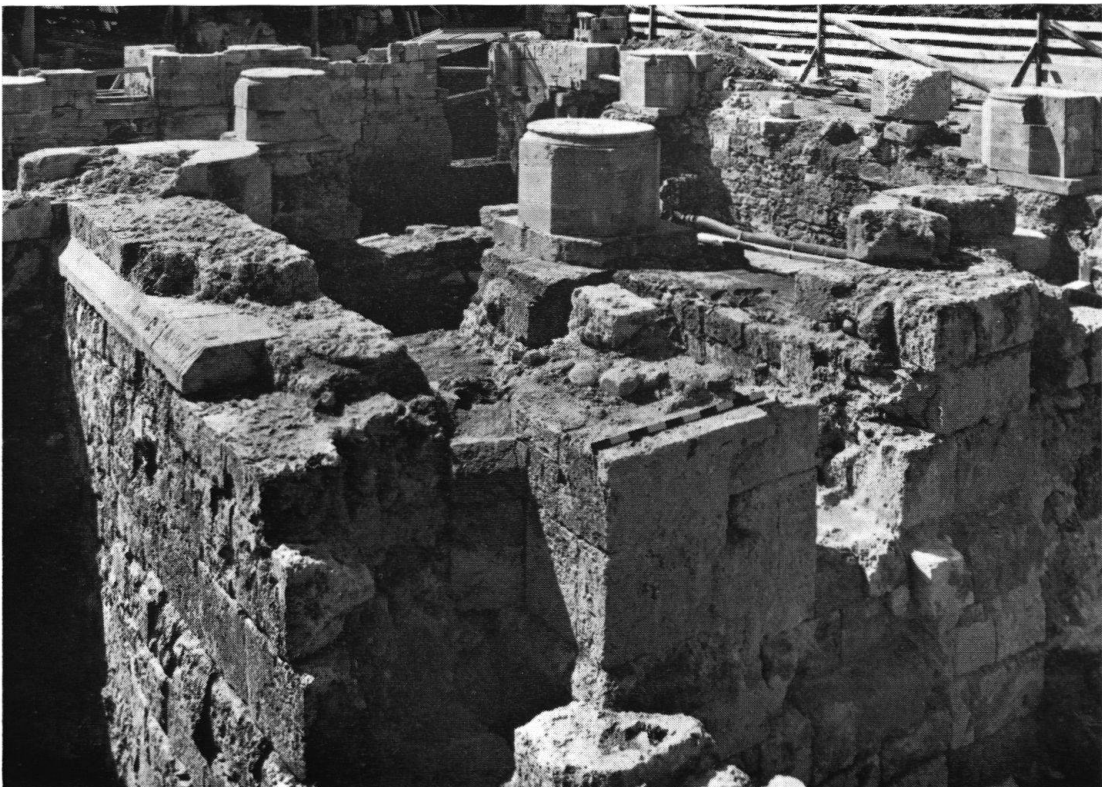
Nordostecke des romanischen Baues; Ansatz der nördlichen Seitenapsis, dahinter Vierungspfeiler der gotischen Klosterkirche. (Photos M. Hesse)

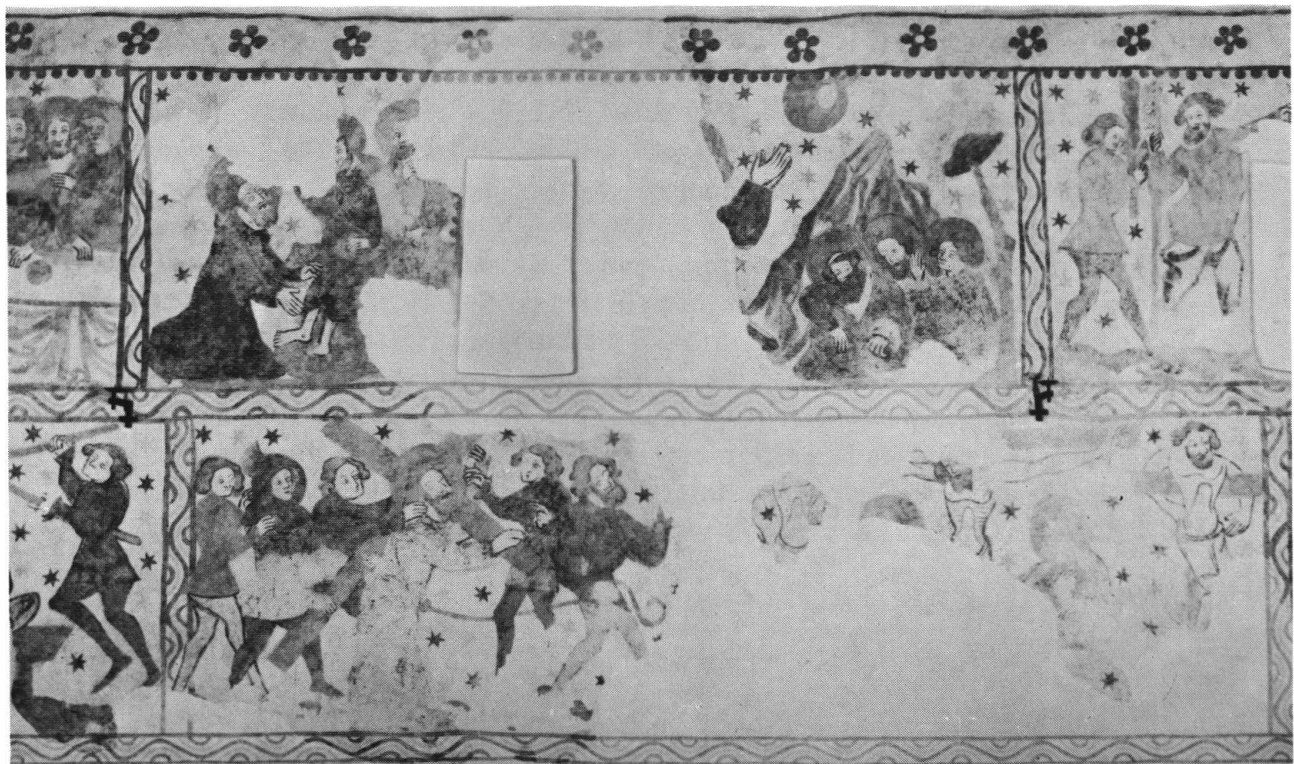
Eglise de Vermes: Peintures murales du 15^e siècle, découvertes en 1963. (Photo H. A. Fischer)

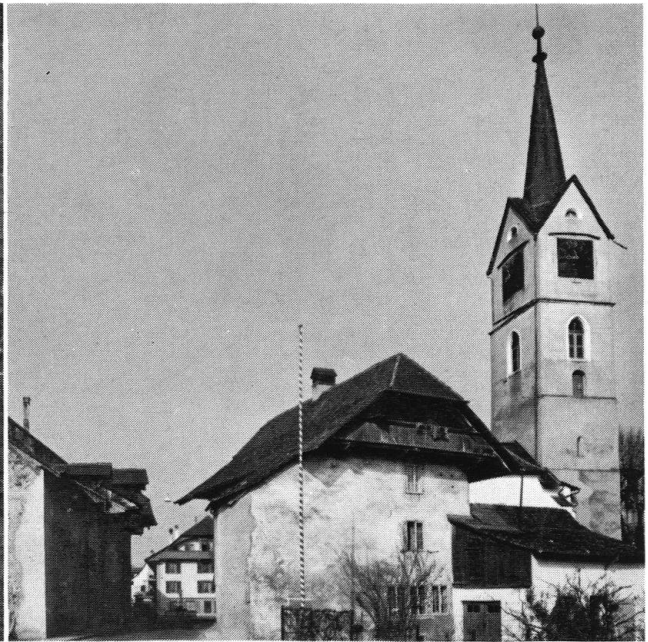
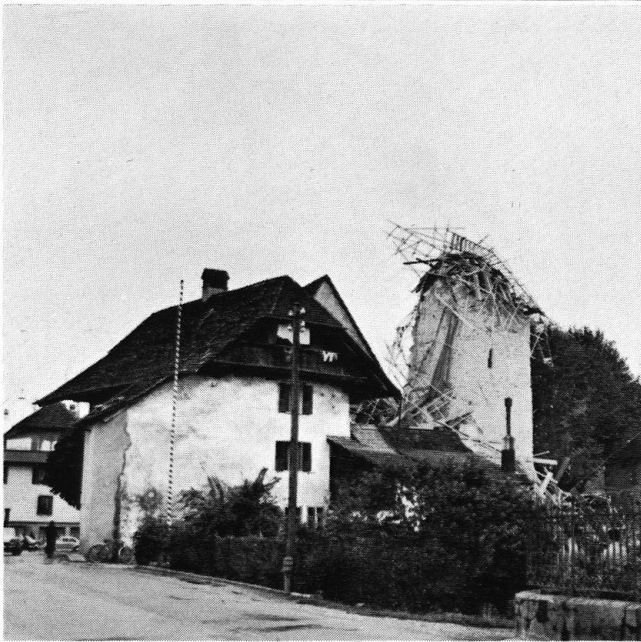
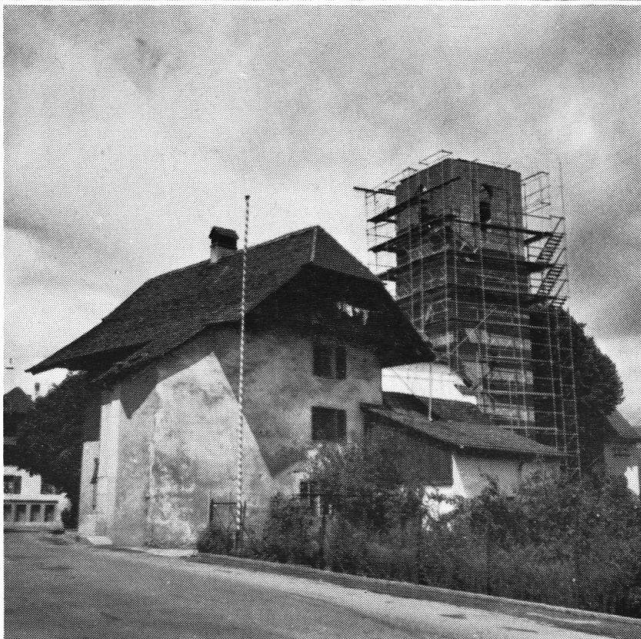
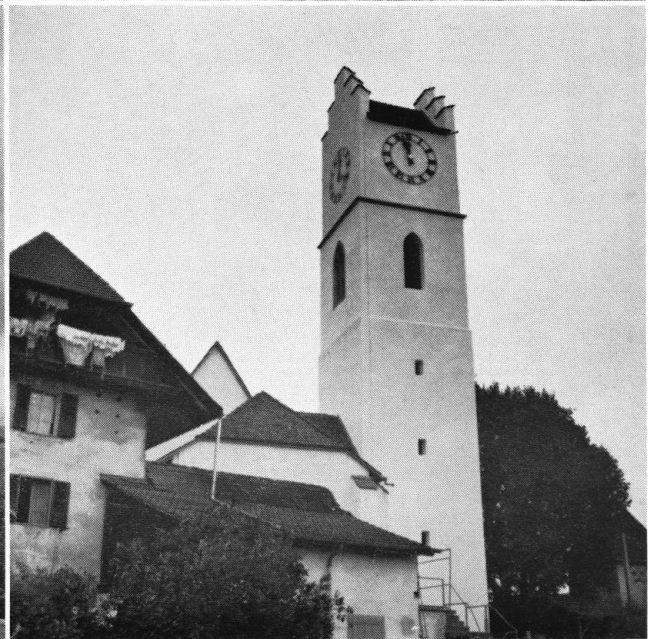
Kirche Büren a. A.

Oben: Grisaillemalerei von Joseph Plepp um 1625 zeigt den Kirchturm mit Treppengiebel. Rechts: Zustand seit 1870.

Mitte: Einsturz des Turmes am 16. August 1963.

Unten: Wiederaufbau und Rekonstruktion des ursprünglichen Zustandes.

nungen umzubauen, ereignete sich am 15./16. August 1963 kurz nach Mitternacht eine schwere Katastrophe, die glücklicherweise keine Menschenleben forderte. Der Turm stürzte ein, und Teile der Mauermassen durchschlugen das Chordach und die beiden Kreuzgewölbe. Die Westwand des Chors wich unter dem Druck der Trümmer, wogegen sich an der Südwand nur Risse bildeten. Als der Denkmalpfleger — in den Ferien von dieser Nachricht überrascht — wenige Stunden nach dem Unglück in der Kirche von Büren eintraf, bot sich ihm ein trübes, jedoch nicht hoffnungsloses Bild. Wohl war der Chorraum mit Trümmern, Balken und Teilen verbogener Stahlgerüste angefüllt. Noch hielt sich die an den Chorbogen grenzende Hälfte des westlichen Gewölbejoches mit der gotischen Malerei eines Engels, obwohl die Rippen und der Schlußstein herabgestürzt waren. Die Hauptsorge jedoch galt den kostbaren romanischen Figurenkapitellen. Diese hatten den Einsturz von Dach und Gewölbe wunderbarerweise ohne nennenswerte Beschädigung überdauert. Balken der Dachkonstruktion, die sich an den Wänden verkeilten, schützten vor den nachstürzenden Trümmern des Turmes (Abb.).

Der Turmeinsturz von Büren stellt aber auch eine Warnung an alle Kirchgemeinden dar, den Bauunterhalt nicht zu vernachlässigen. Die von Ing. Haller von der EMPA durchgeführte Untersuchung der technischen Seite hat ergeben, daß eindringende Feuchtigkeit das Mauerwerk in seiner Festigkeit beeinträchtigen kann. In Kirchtürmen ist aber auch besonders darauf zu achten, daß die Schwingungen, die vom Läuten der Glocken hervorgerufen werden, zuerst vom Glockenstuhl selbst aufgenommen werden. Niemals darf ein nicht mehr völlig stabiler hölzerner Glockenstuhl am Mauerwerk verkeilt werden, sondern er ist in sich zu stabilisieren. Die direkte Übertragung der Schwingungen auf die Mauern lockert den Verband im Lauf der Zeit, so daß

Es wurde hierauf ein Projekt ausgearbeitet, das den Ersatz des Spitzhelms aus den Jahren um 1870 durch einen Treppengiebel vorsah, wie er aus alten Darstellungen von Joseph Plepp um 1625, Samuel Weibel von 1824 und einer Aquarellistin Benoit von 1825 überliefert ist. Wahrscheinlich war der Turm ursprünglich etwas niedriger, doch wurde aus Gründen der Sichtbarkeit im Ortsbild und weil Anhaltspunkte am Turm selbst fehlten, beschlossen, dessen Höhe beizubehalten und lediglich, statt des Spitzhelms, die Treppengiebel aufzumauern. Als die Kirchgemeinde entschied, ein neues Geläute in den Turm zu hängen, setzte sich der Denkmalpfleger mit Erfolg dafür ein, daß alle alten Glocken, teils noch aus gotischer Zeit, samt ihren Glockenjochen erhalten blieben und daß auch der Glockenstuhl aus Eichenholz sorgsam zerlegt und nördlich der Kirche wieder aufgebaut und mit den größten Glocken versehen wurde. Von dort aus konnte während der Umbauzeit geläutet werden.

Die Arbeiten gingen rasch voran, so daß, ein Jahr nach dem Unglück, der neue Kirchturm wieder fertig dastand und der Chor unter Dach und wieder eingewölbt war. Viele geborgene Stücke hatten «innere Verletzungen» davongetragen, indem sie kaum wahrnehmbare Risse aufwiesen. Sie mußten daher ersetzt werden. Die Bildhauerarbeiten des Gurtbogens wurden an den alten Stücken abgesägt und in die neuen Quader eingesetzt, fehlende Teile zur Gewährleistung des geschlossenen Gesamteindruckes auf Grund von Photographien durch Bildhauer Dubi nachgebildet und datiert. Auf Wunsch der Eidg. Kommission für Denkmalpflege erhielt der neue Turm wiederum die in den Plänen von 1905 festgehaltenen gotischen Schallöffnungen mit Maßwerken auf der Nord- und Südseite.

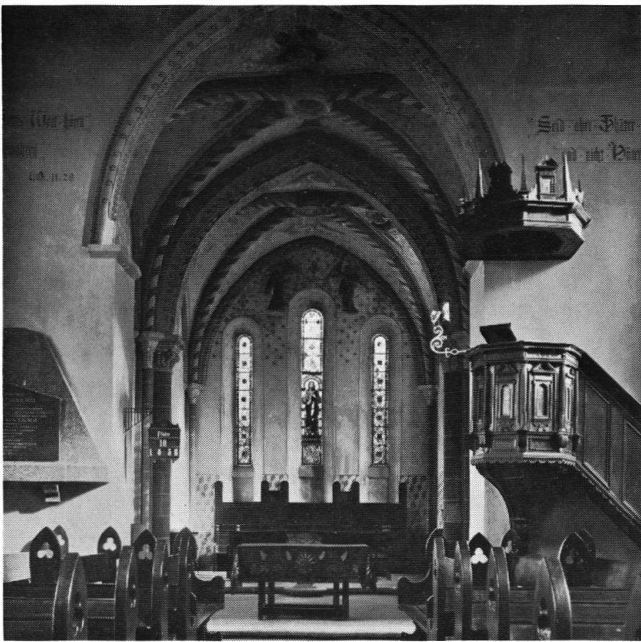
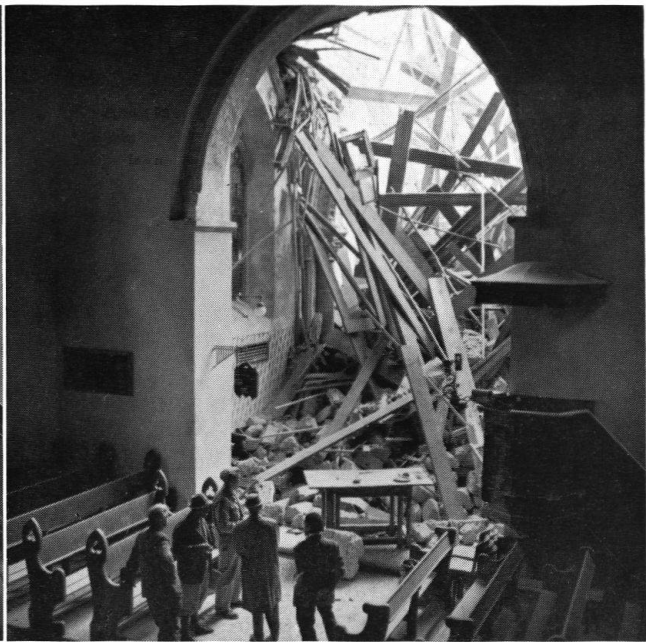
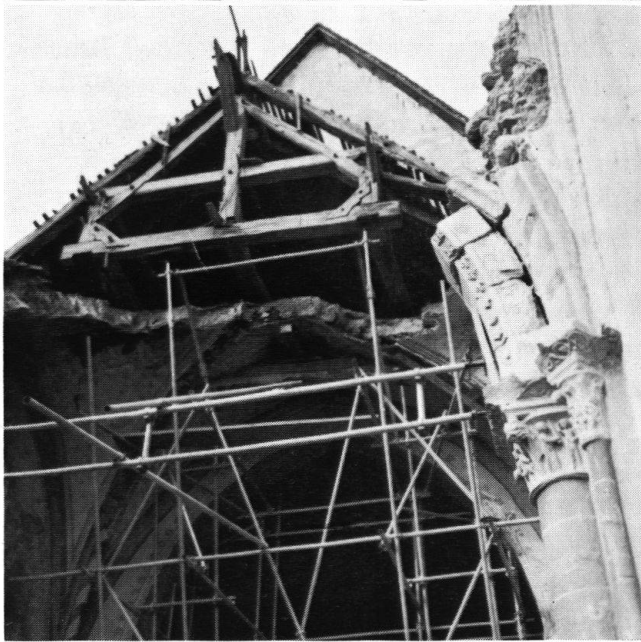
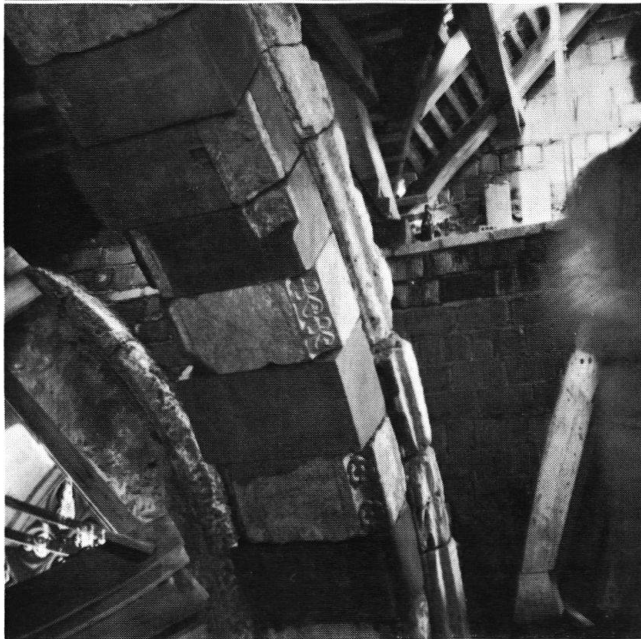
Kirche Büren a. A. *Oben:* Chor vor und nach Einsturz vom 16. August 1963.

Mitte: links: zerstörte Chorpartie; Rest des westlichen Kreuzgewölbes und des gotischen Dachstuhls. Unversehrte romanische Kapitelle.

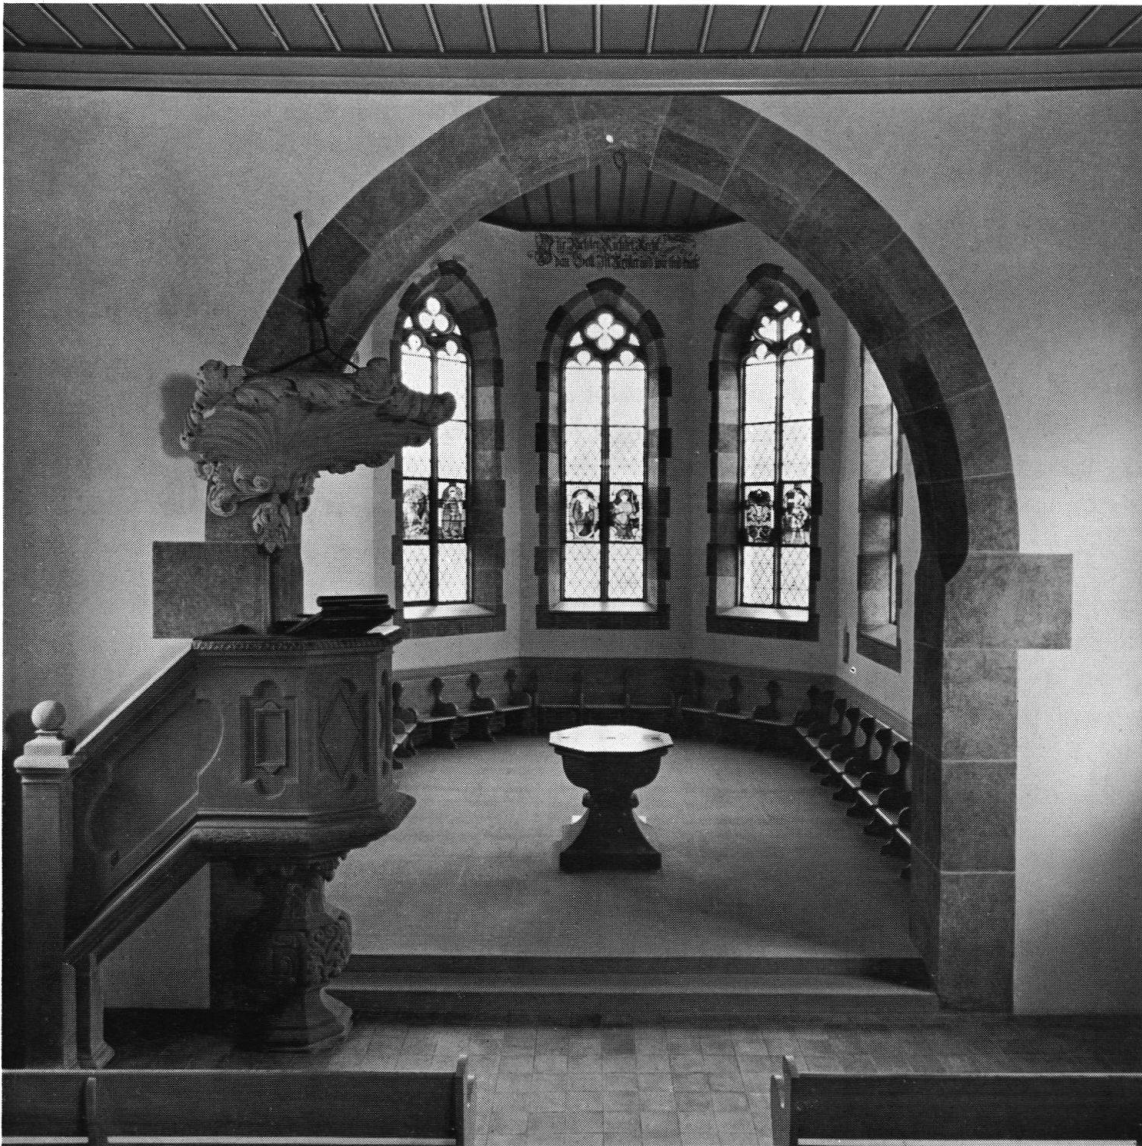
Kirche Großaffoltern.

Oben: gotischer Dachstuhl, datiert 1513.

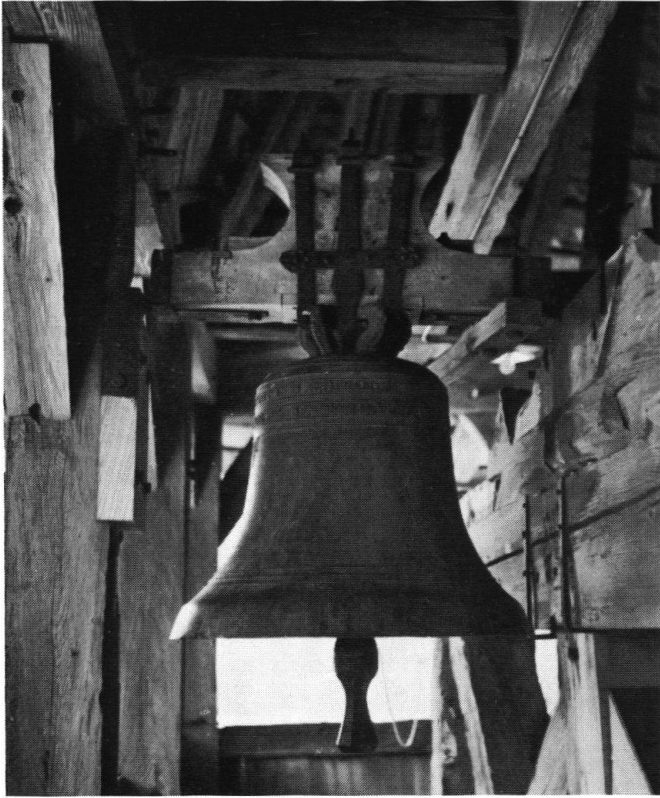
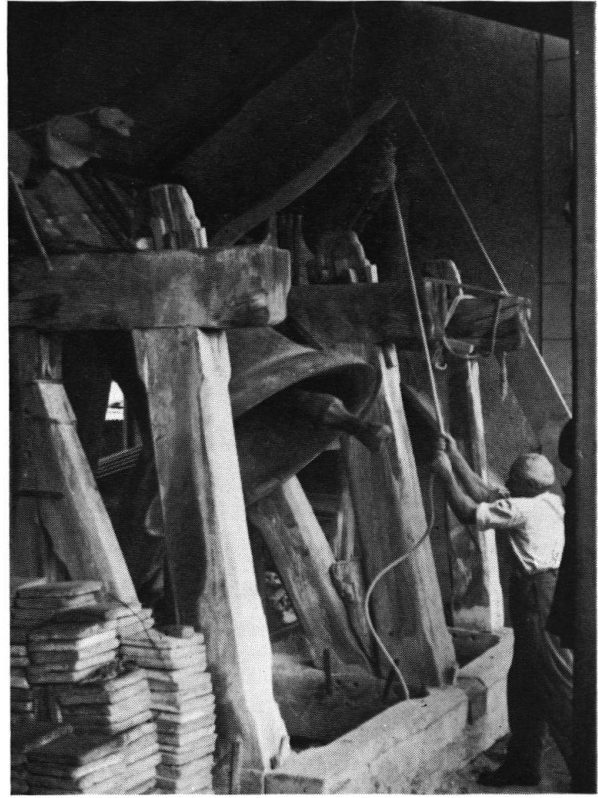
Glocken, Glockenstuhl, Glockenjoche.

Oben: Spätgotische Glocke mit hölzernem Glockenstuhl und Eisenbeschlägen (Kirche St. Stephan i. S.).
 Demontierter und neben der Kirche Büren a. A. wieder aufgestellter Glockenstuhl mit den alten Glocken.
Unten: Ein altes hölzernes Glockenjoche beim Brennholz; an seiner Stelle trägt eine Eisenschiene die kostbare
 gotische Glocke, eine bedauerliche Verarmung.

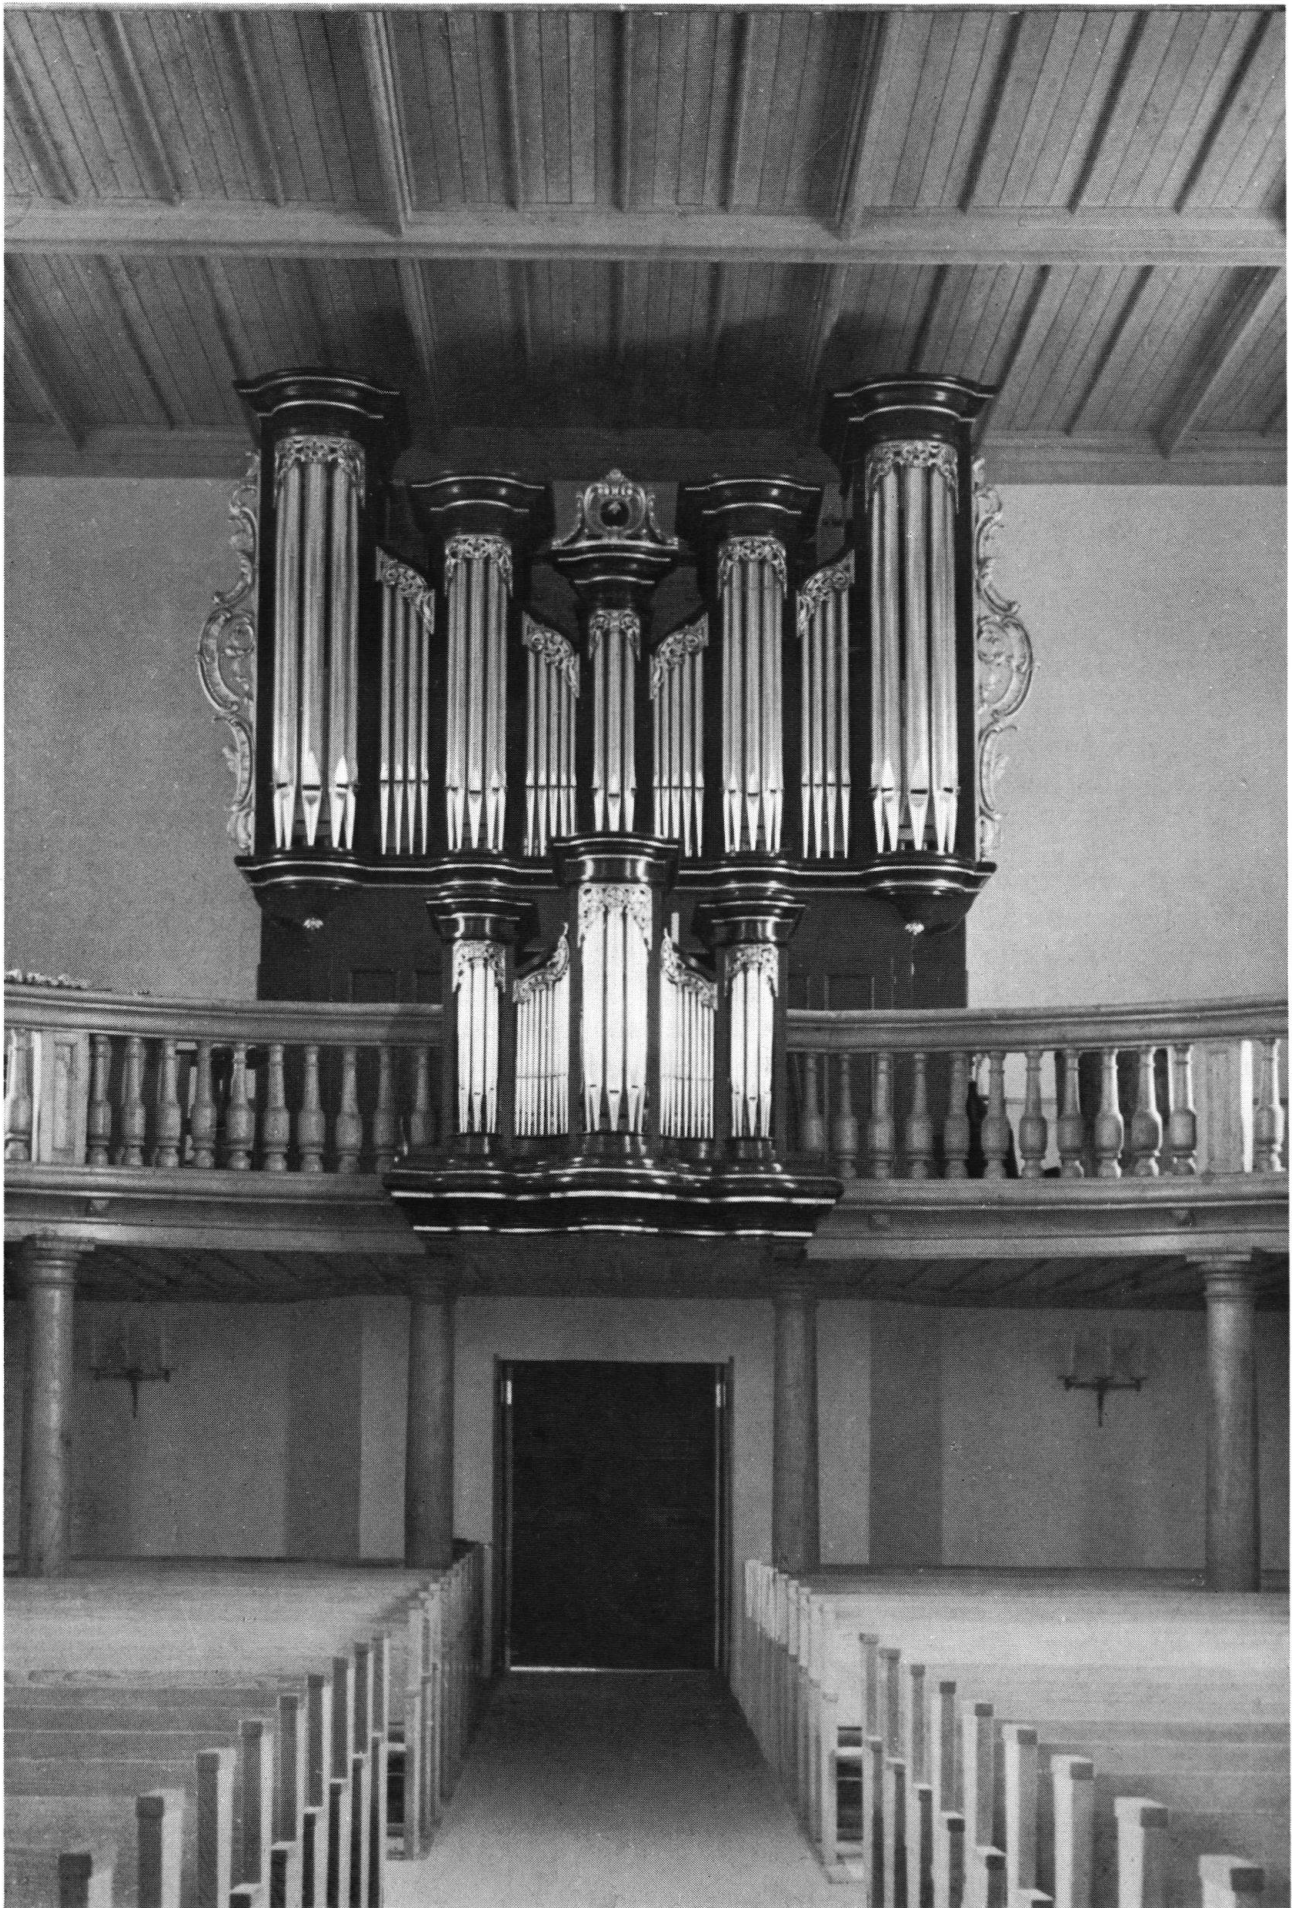
Kirche Kirchberg: Restaurierte Barockorgel von Sam. Scherrer von 1776. (Photo E. Schieß, Bern)

Ausgezeichnet gelang Herrn Ernst Schieß die Wiederherstellung der Orgeldisposition in der *Kirche Kirchberg*, wo er das alte barocke Rückpositiv wieder in die Emporenbrüstung zurückversetzte und den schönen Hauptprospekt restaurierte (Abb.). Das Rückpositiv war vor etwa 60 Jahren, als das Kirchenschiff seine unglückliche Holztonne erhielt, auf den Orgelprospekt aufgebaut worden, um die Rückwand der Kirche zu füllen.

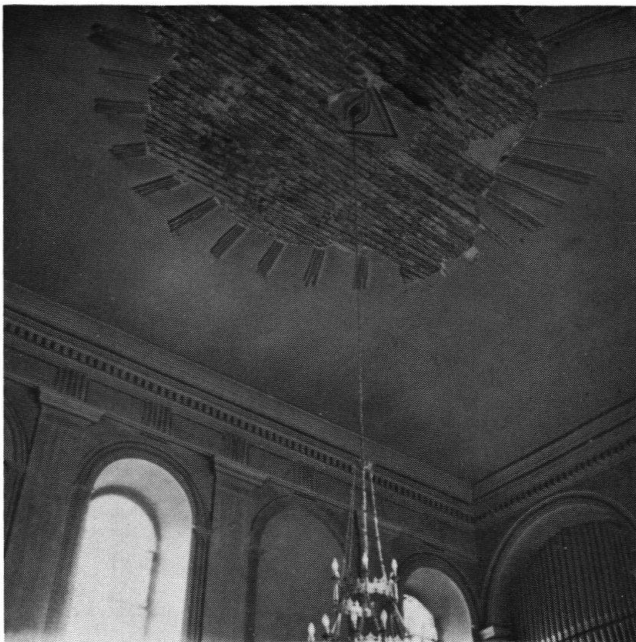
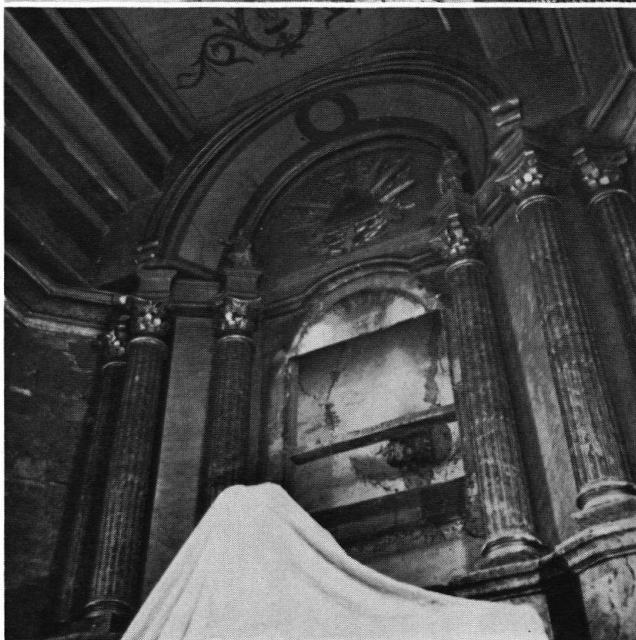
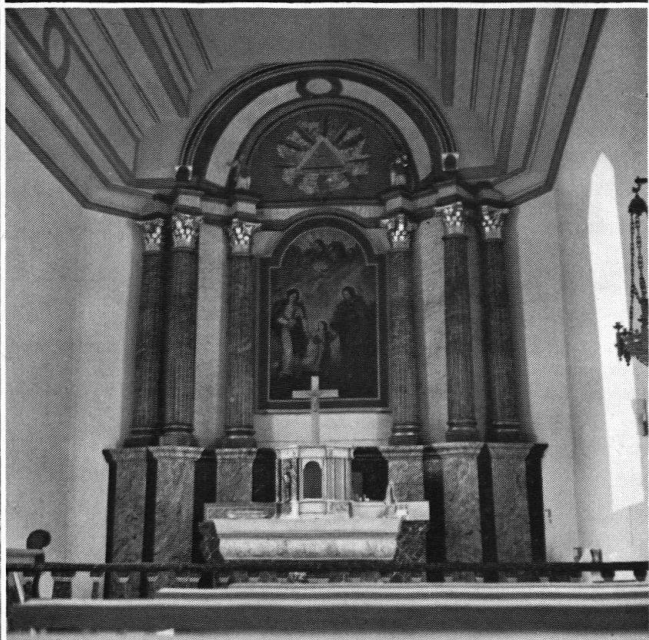
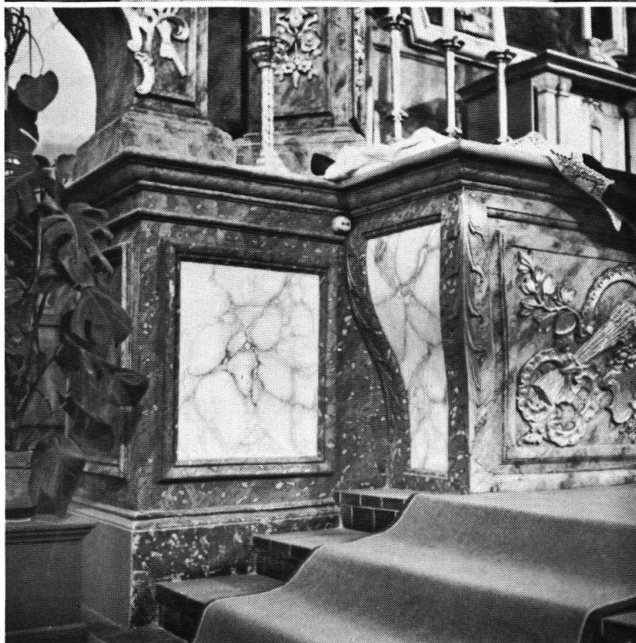
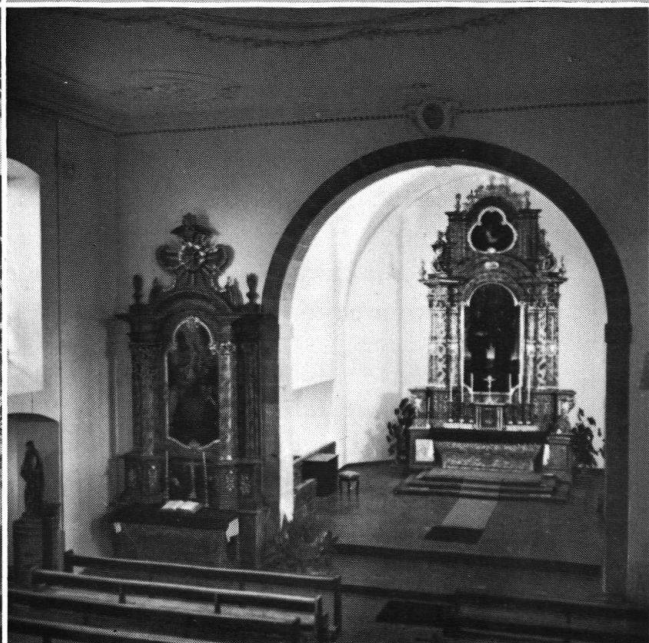
En haut: Eglise de Courchavon: Plafond délabré — Partie de la galerie après restauration.

Au milieu: Eglise La Motte/Ocourt: Autel principal avant et après la restauration.

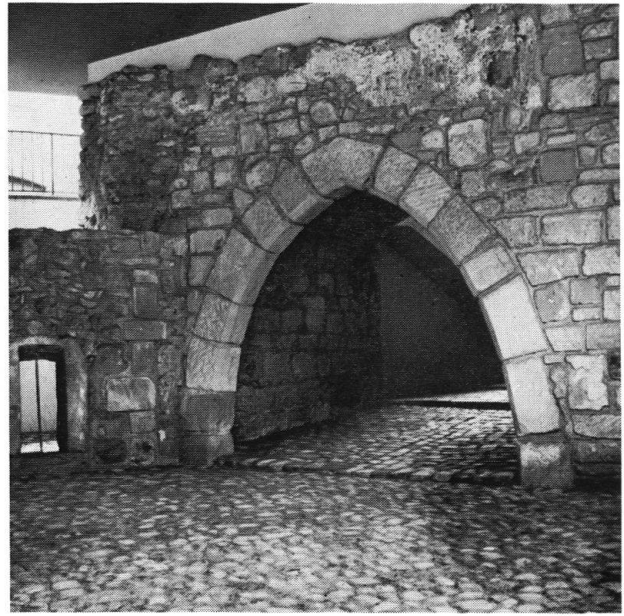
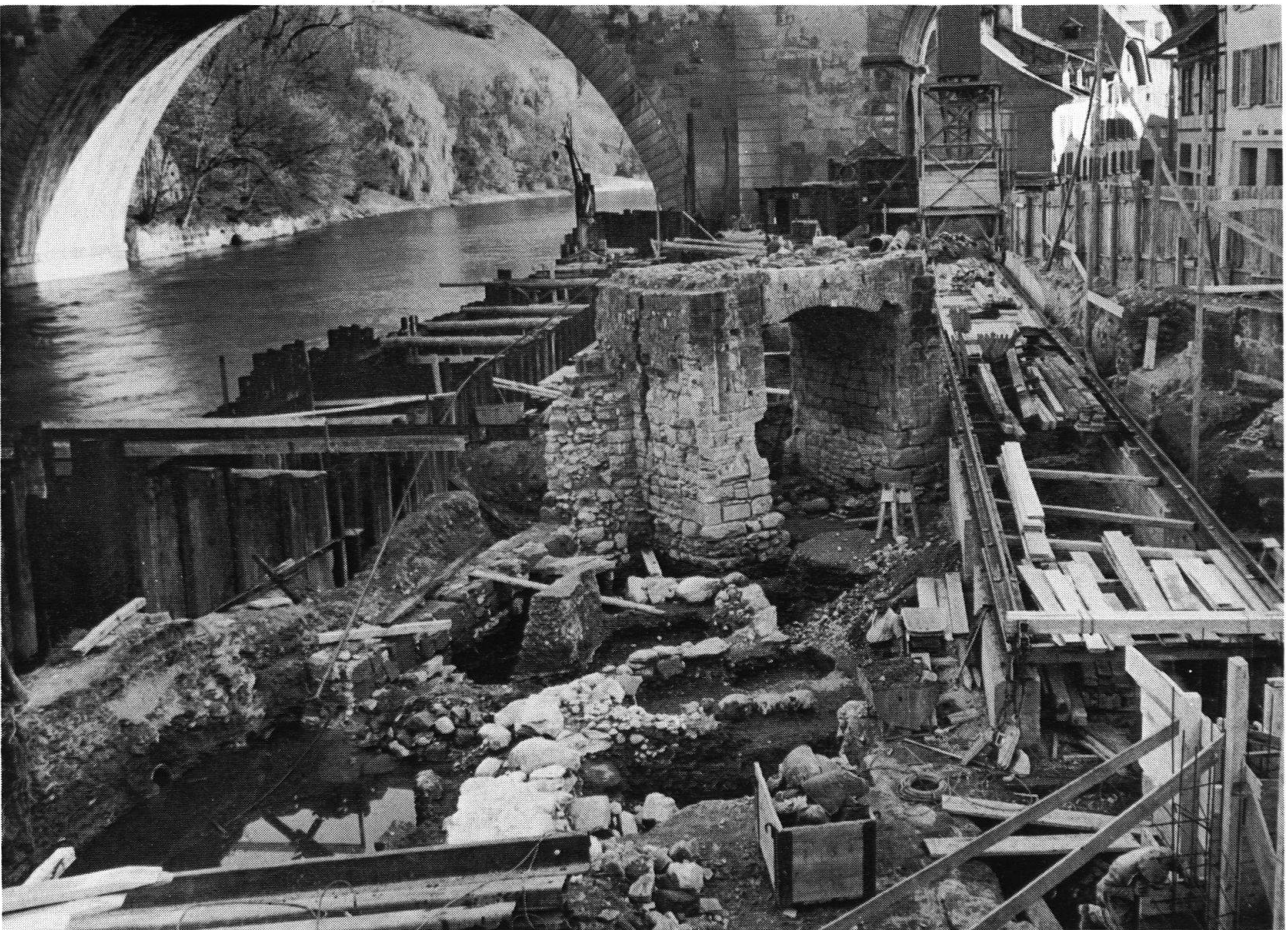
Bern, Ländtetur.

Oben links: Sgraffito von Hans A. Fischer nach einer alten Zeichnung. *Rechts* der wiederhergestellte Torbogen.
Unten: Das Erdgeschoß des Ländteturms, freigelegt anlässlich des Abbruchs der Häuser an der Mattenenge, Aareseite.
(Photo M. Hesse)

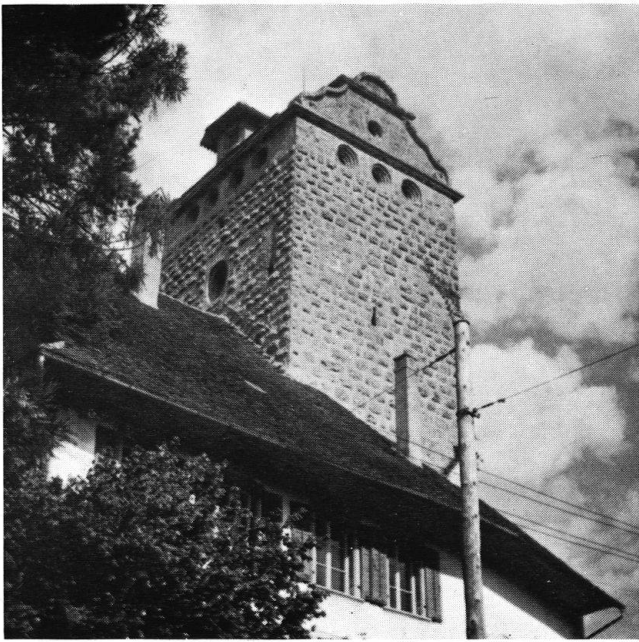
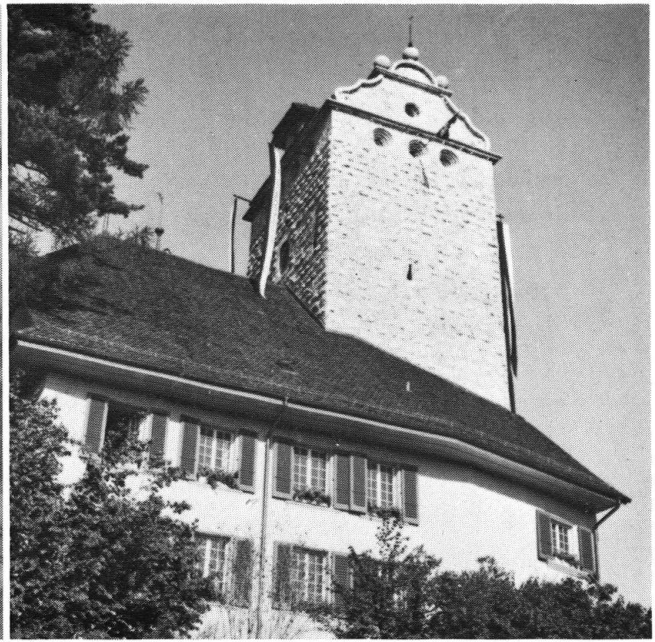
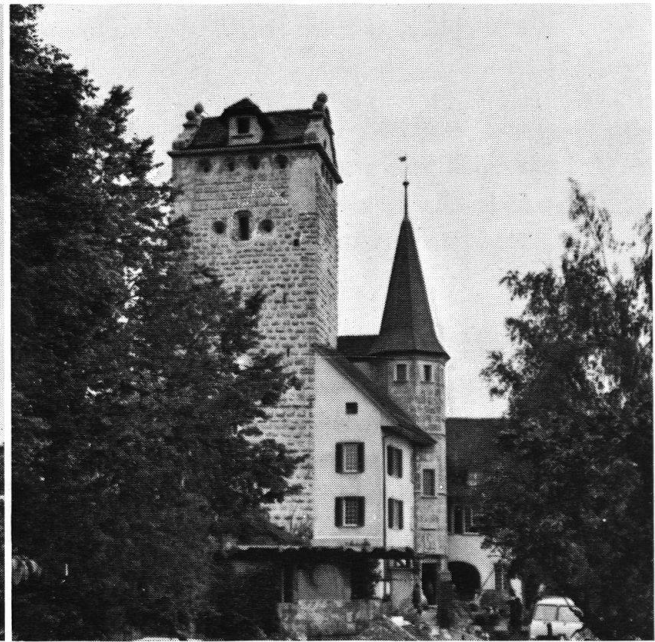
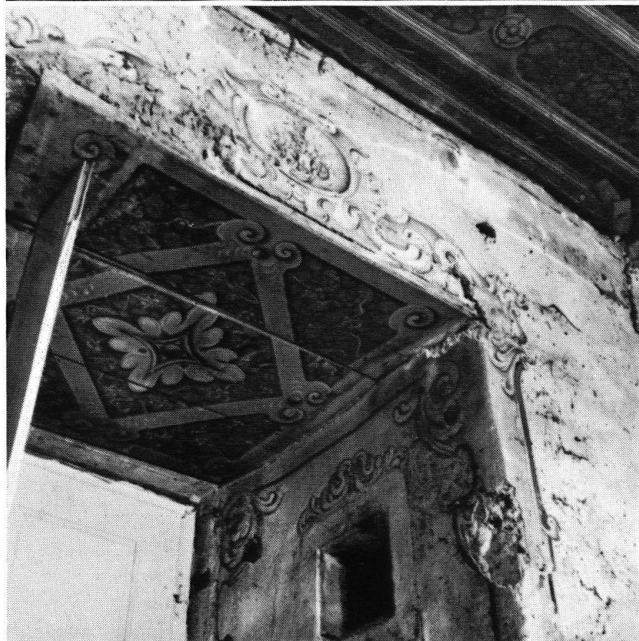
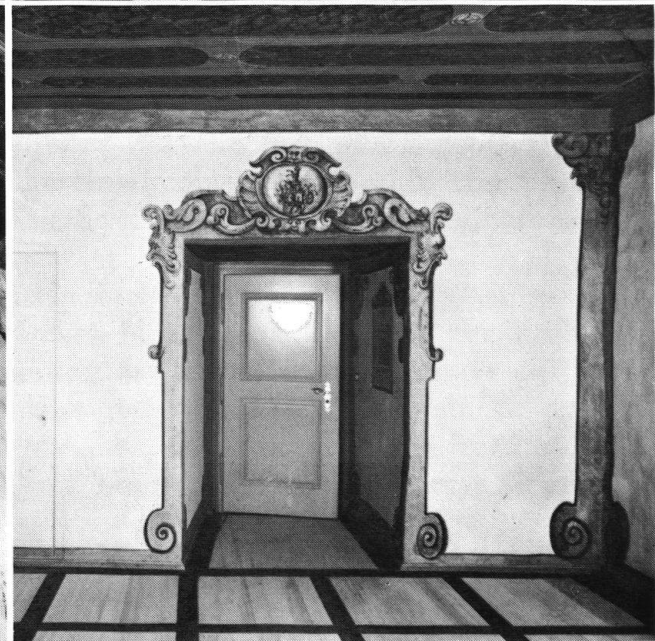
Schloß Aarwangen. *Oben:* Bergfried vor und nach der Restaurierung.
Mitte: Die Wiederherstellung des Spitzhelms des Treppenturms aus dem 17. Jh.
Unten: «Lustig Gmach». Bemalte Türnische nach Entdeckung und nach Restaurierung.
 (Photo rechts H. A. Fischer)

Anlässlich der Renovation des Schlosses durch das Architekturbureau Hector Egger in Langenthal kam diese Malerei unter einem späteren Täfer wieder zum Vorschein. Kantonsbaumeister Türler entsprach dem Wunsche des Denkmalpflegers und ließ diesen Raum durch Restaurator Hans A. Fischer, Bern, instandstellen. Originell ist die in Grautönen marmorierte Decke. Die Eckpila-ster des Raumes enden in Rollwerkornamenten mit Fratzen. Auch die Türeinfassung ist ähnlich verziert und mit einer Kartusche bekrönt. Das aufgemalte Willading-Wappen ist eine spätere Zutat (Abbildung).

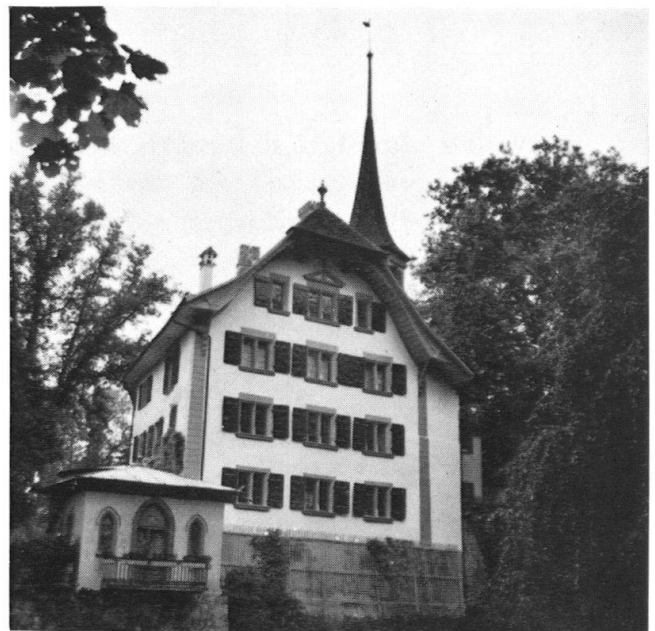
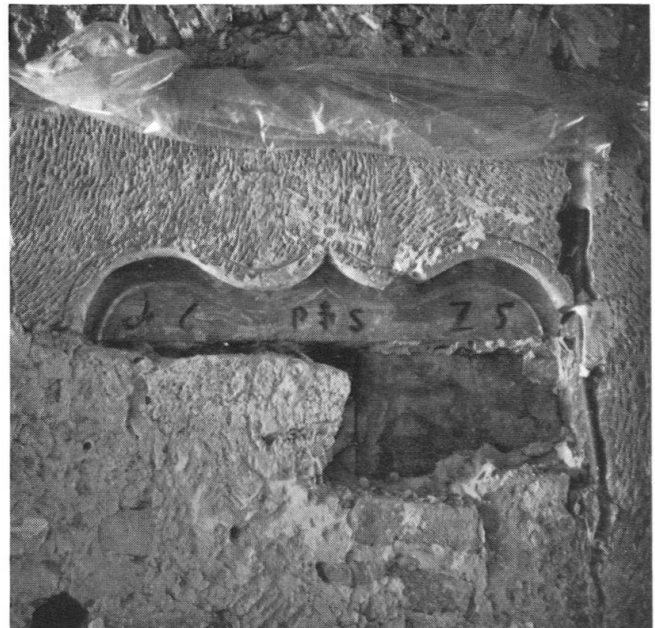
Schloß Landshut b. Utzenstorf.

Oben: Ostfassade vor und nach Restaurierung.
