Artikel: Denkmalpflege im Kanton Bern 1962 und 1963 = Conservation des monuments historiques du Canton Berne 1962 et 1963
Autor: Fischer, Herman von / Mojon, Luc
DOI: <https://doi.org/10.5169/seals-244555>

DENKMALPFLEGE

IM KANTON BERN

1962 UND 1963

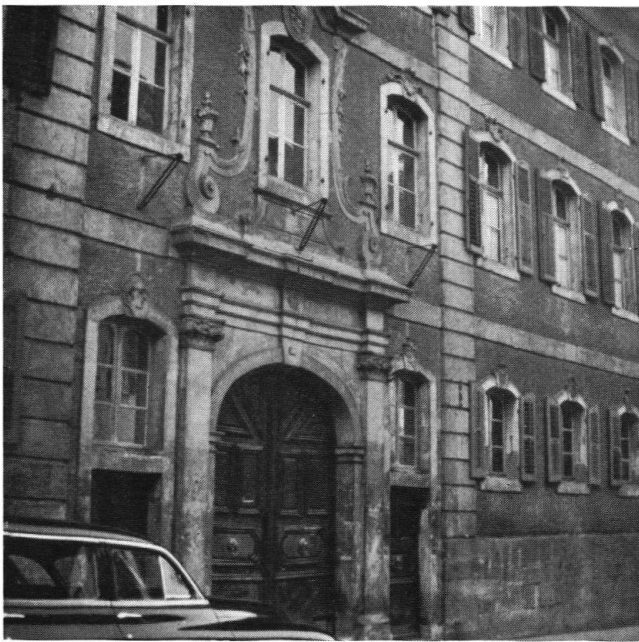
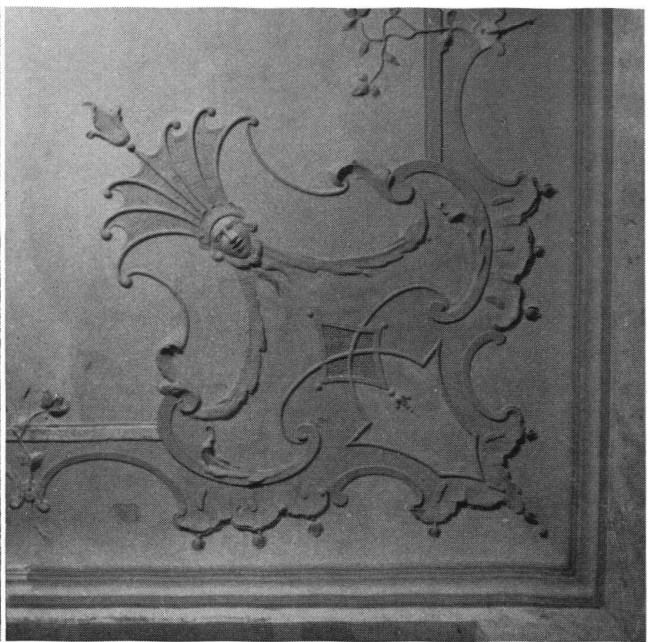
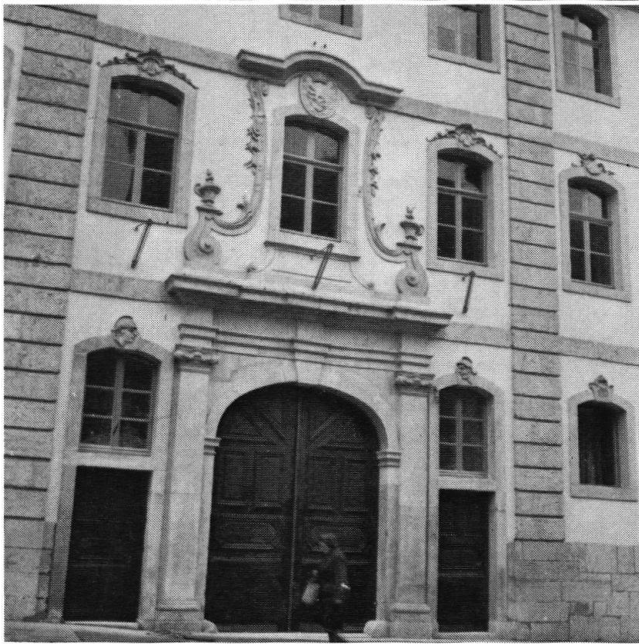
Porrentruy, Hôtel de Gléresse.

En haut et au milieu: à gauche: avant et après la restauration; à droite: détails des plafonds en stuc.

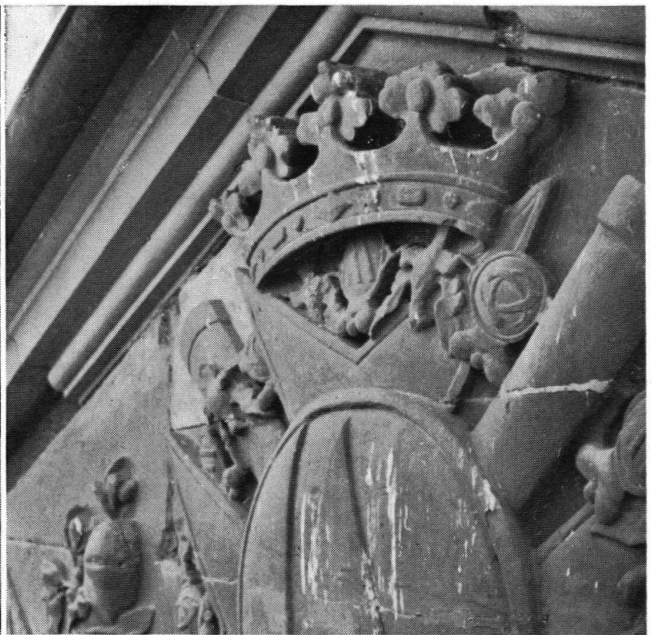
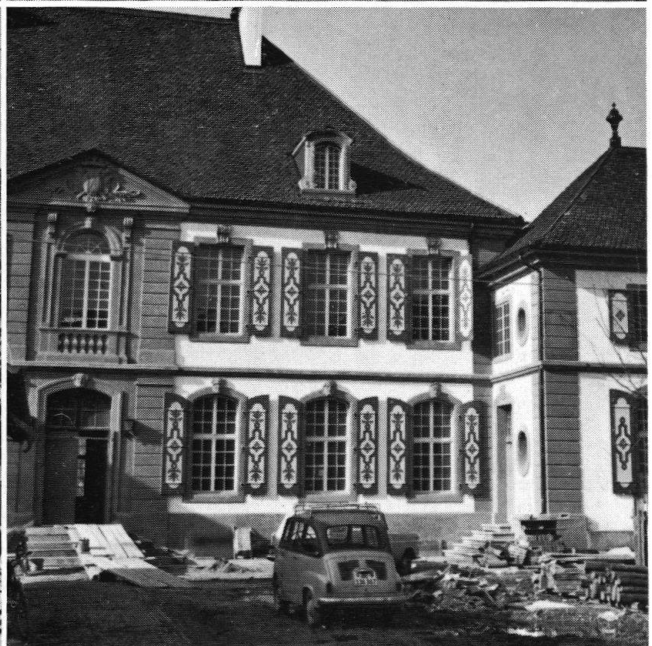
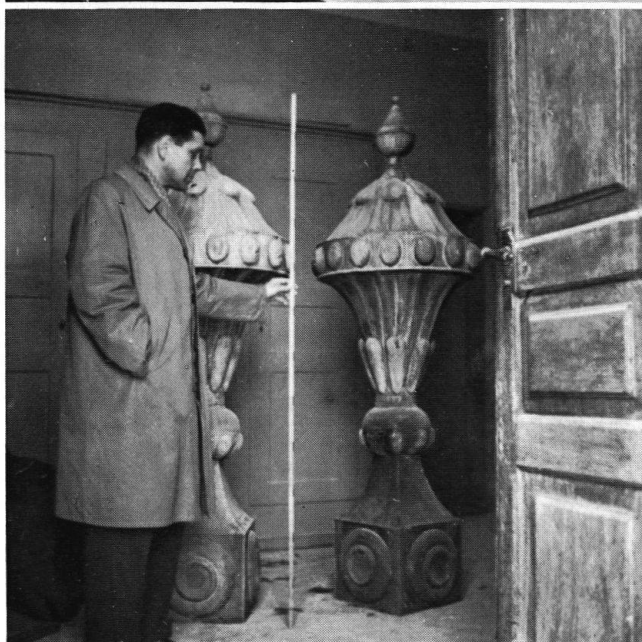
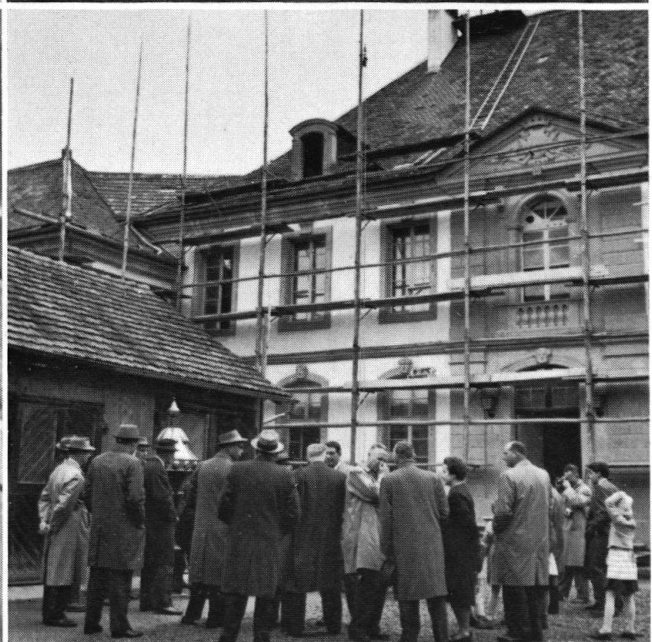
Schloß Hindelbank.

Oben: Die Giebelplastik des Nordgiebels wird abgesssen.

Mitte: Hauptgebäude vor und nach Wiederherstellung der alten Fensterteilung und Anbringen der Fensterladen.

Unten: Mannshohe Dachurnen. Feierliches Aufziehen der mit Dokumenten versehenen getreuen Kopien aus Kupfer am 31. Okt. 1962.

Ganz wesentlich für die Erscheinung der Schloßfassaden ist die Wiederherstellung der ursprünglichen Sprossenteilung an allen Fenstern und das Anbringen von Fensterläden. An der Ostfassade des Hauptgebäudes war einst durch Schließen der Fensterläden und durch eine innere Verschalung ein Fenster aufgegeben worden. Als man es nun wieder öffnete, kam die originale Bemalung der Fensterläden zum Vorschein: eine Régence-Dekoration in Rot und Weiß. Nach mehreren Versuchen gelang es, den alten Farbton genau zu treffen. Auch von einem Fenster des Obergeschosses eines Seitenpavillons fand sich noch ein originales Muster. Die Folge der Abbildungen veranschaulicht, wie bedeutungsvoll die Restaurierung von Fenstern und Fensterläden sich auswirkt. Das Schloß hat seine Festlichkeit zurückerhalten.

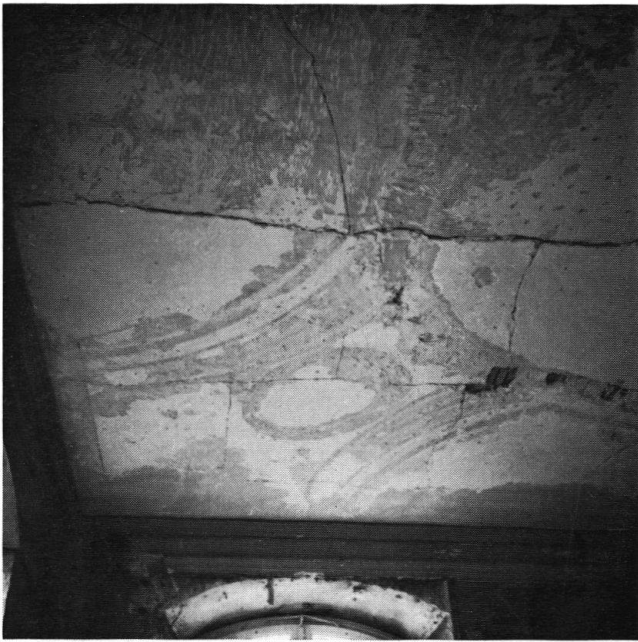
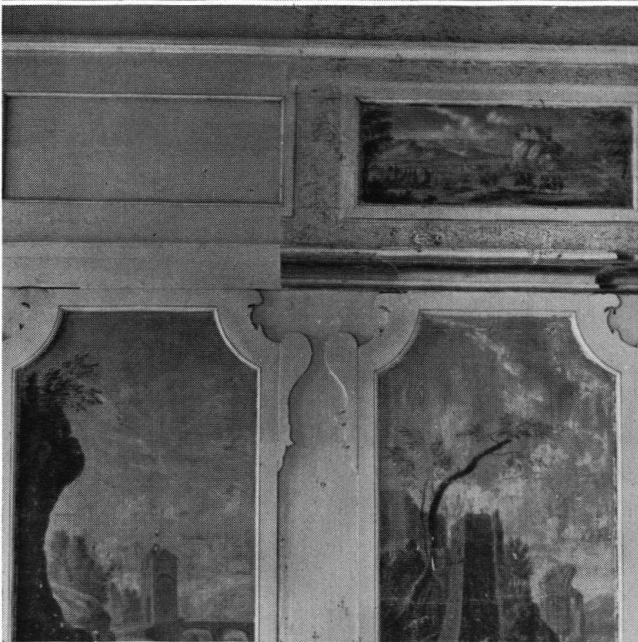
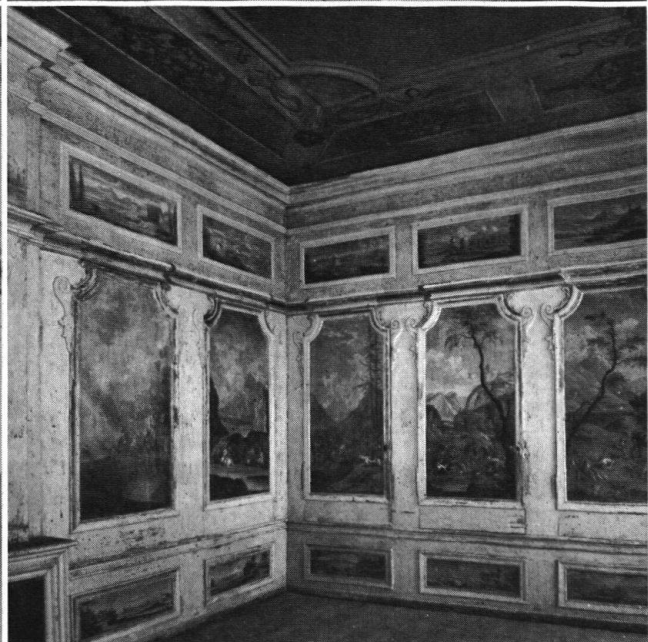
Schloß Hindelbank.

Oben: Spuren einer verlorenen Stuckdecke; angefallener Deckenbalken über dem Festsaal.

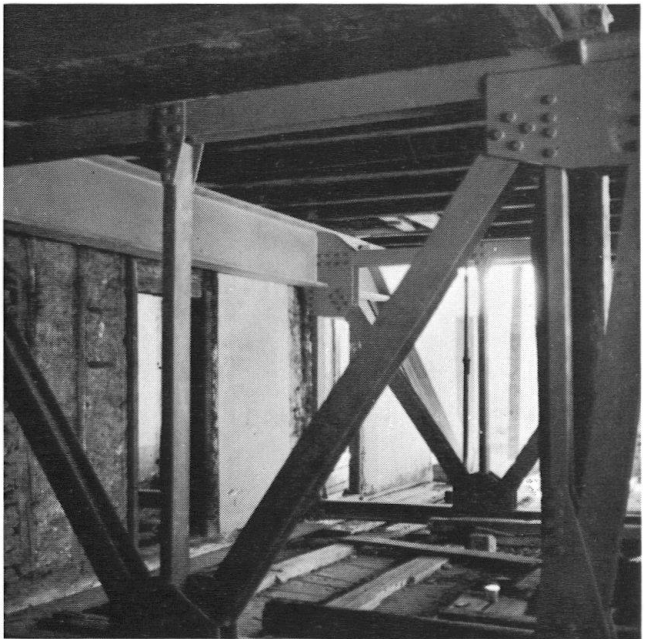
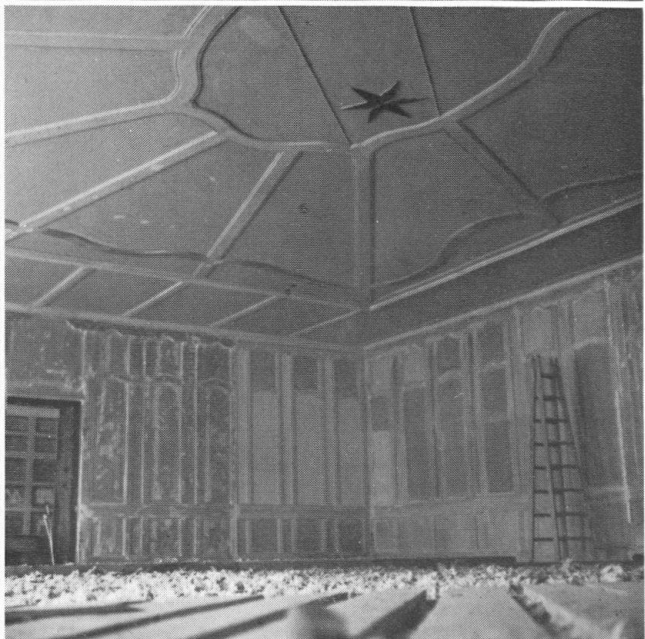
Rathaus Thun. Oben und Mitte: Konsolidierung des Gebäudes durch Stahlkonstruktionen, die die alten, stark abgesenkten Holzkonstruktionen ersetzen. Unten: großer Stadtrats-Saal während der Restaurierung.

Die ersten Pläne für die Gesamtrestaurierung des Rathauses gehen in das Jahr 1945 zurück, wo im Rahmen des Arbeitsbeschaffungsprogrammes auf Grund eines Projektes von Architekt Edgar Schweizer ein Kredit von 357 000 Franken bewilligt wurde. 1953 reichte Stadtbaumeister Keller dem Gemeinderat neue Umbaustudien und einen Bericht ein und wurde hierauf mit der Ausarbeitung eines Vorprojektes beauftragt. Dieses lag 1956 vor und bildete die Grundlage zum endgültigen Projekt und Kostenvoranschlag. Anlaß zur Realisierung des Vorhabens war aber dann die 1964 bevorstehende 700-Jahr-Feier der Verleihung des Thuner Stadtrechtes von 1264. In der Volksabstimmung vom 27. Mai 1962 genehmigte auch der Souverän das Projekt und bewilligte die auf Fr. 1 662 800.— veranschlagten Restaurierungs- und Umbaukredite.

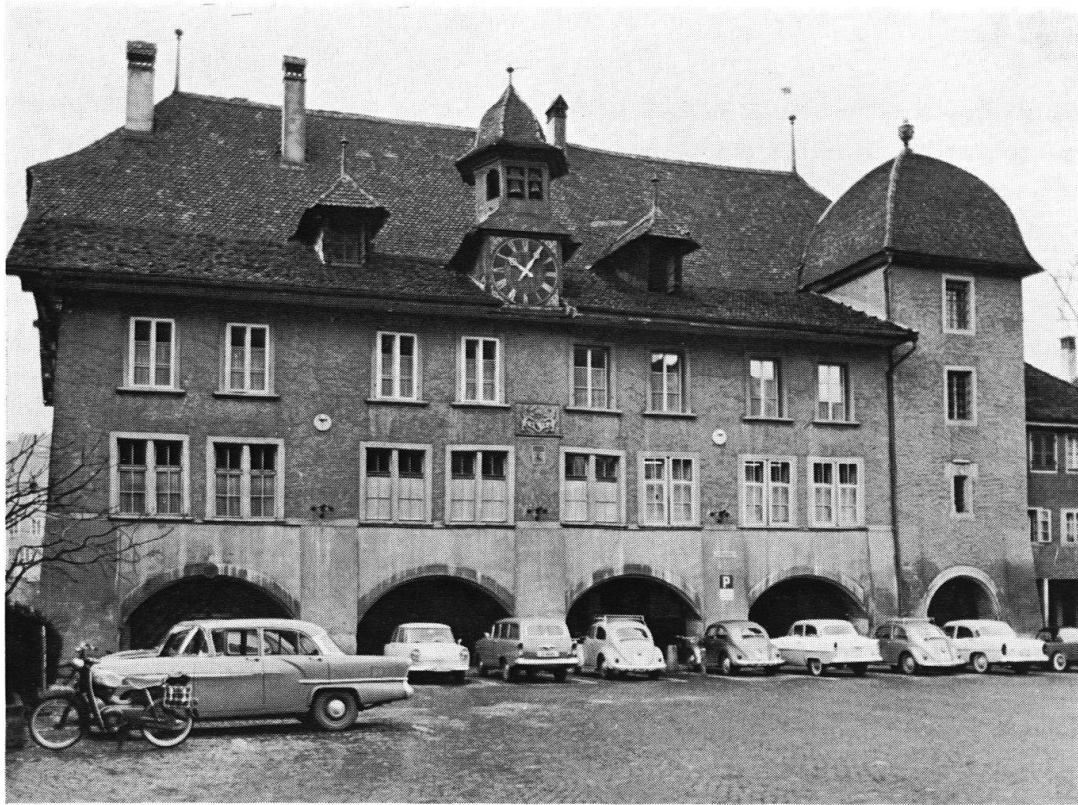
Rathaus Thun vor und nach der Restaurierung. (Photos H. Studer, Thun)

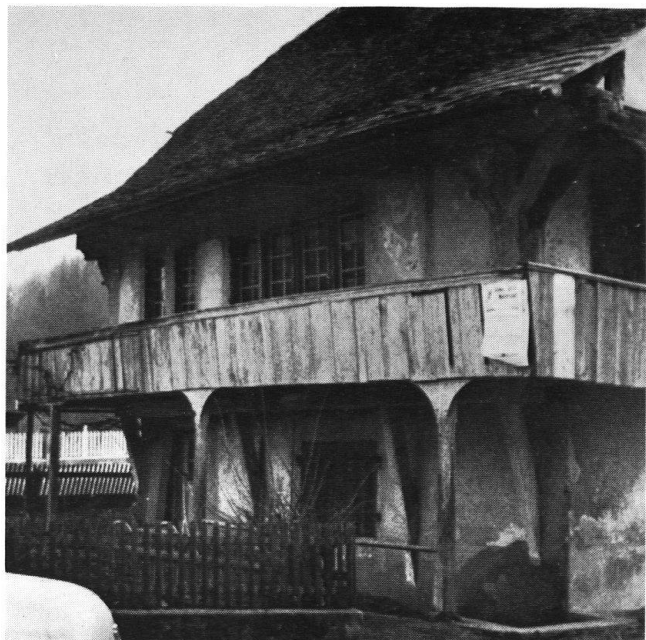
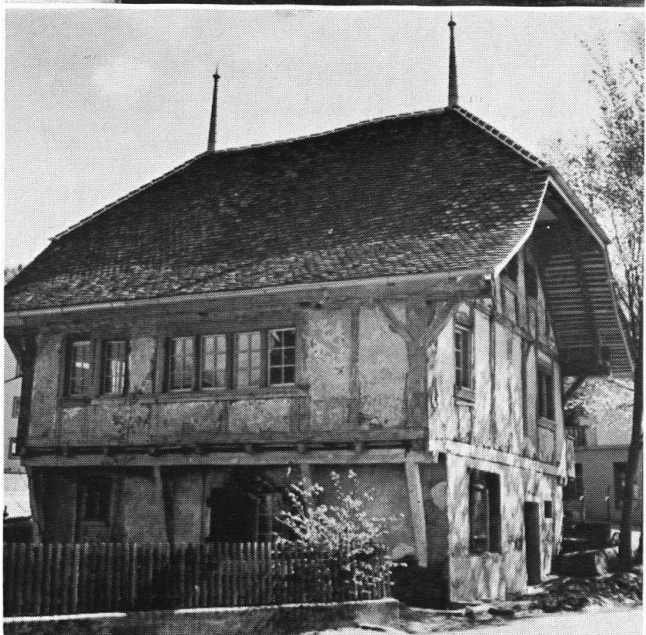
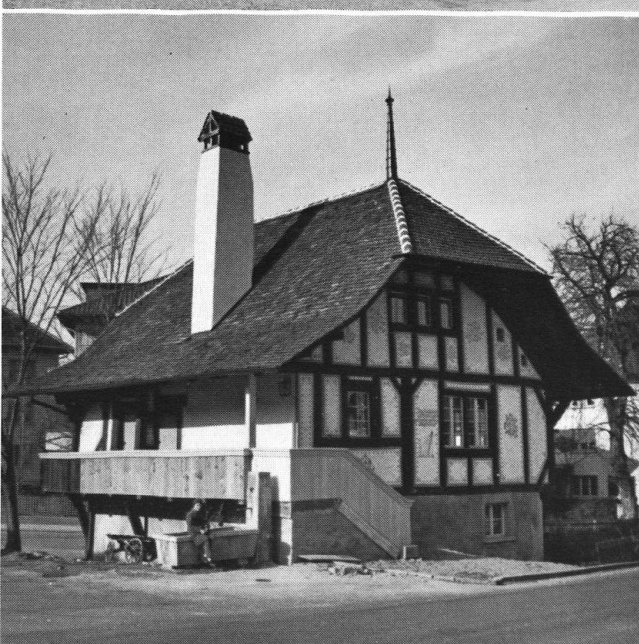
Wabern b. Bern: Nobshaus vor und nach der Restaurierung.
