| Artikel: | Denkmalpflege im Kanton Bern 1962 und 1963 = Conservation des monuments historiques du Canton Berne 1962 et 1963 |
| Kapitel: | Sakrale Bauwerke |

SAKRALE BAUWERKE

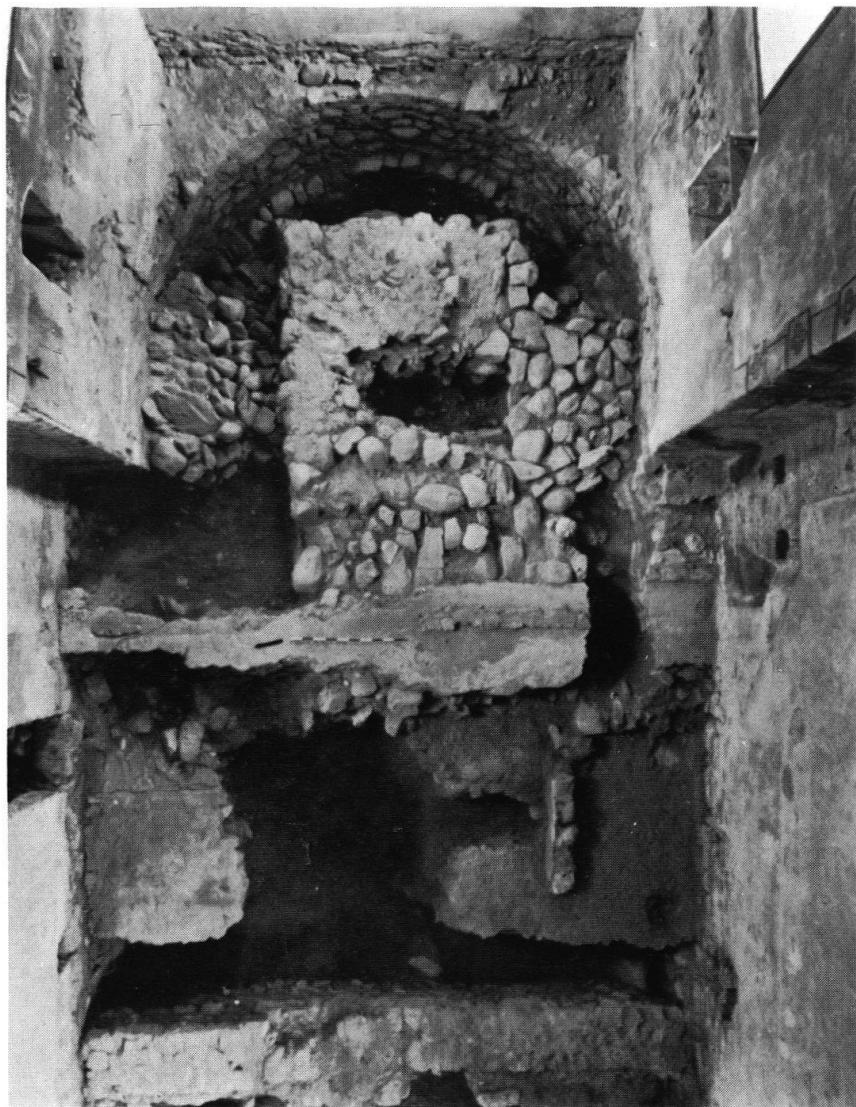
Kirche Därstetten: Ausgrabung der romanischen Apsis, des Hochaltarfundamentes und der Chorschranke vor dem Mönchschor. (Photo M. Hesse)

In der Kirche Därstetten konnten interessante baugeschichtliche Feststellungen gemacht werden. Dr. L. Mojon berichtet darüber: «Die Pfarrkirche zu Därstetten ist gekennzeichnet durch ein außerordentlich langes Schiff, von dem man angenommen hat, es stamme aus verschiedenen Jahrhunderten. Unter dem heutigen, leicht trapezförmigen Chor erscheint eine gestelzte, romanische Apsis, mit der das Schiff eindeutig ein Ganzes bildet. Diese Apsis enthielt das Fundament des Hochaltars. Fünf Meter westlich davon fand sich

ein kräftiger Querriegel, die Grundmauer einer Chorschranke, vor der seitwärts ein Altarfundament lag. Da man weiß, daß sich die regulierten Augustiner Chorherren nicht allzulange nach der um 1130 erfolgten Gründung des Reichsstiftes Interlaken auch in Därstetten niedergelassen haben, steht auf Grund der Grabung fest, daß es sich beim heutigen Bau um die ehemalige Klosterkirche handelt. Die Kirche bestand aus Altarraum (Apsis), kleinem Mönchschor, Schranke im Mitteldurchgang und zwei davorstehenden Laienaltären und dem eigentlichen Schiff. Ein verputztes Mäuerchen zwischen Apsis und Schranke, in kümmerlichen Resten erhalten, könnte die Rückwand der rechten Hälfte des Chorgestühls gebildet haben. Die archäologischen Forschungen sollten bei Gelegenheit auch auf die Südseite der Kirche ausgedehnt werden, wo sich bestimmt noch Spuren der Klostergebäude finden. Auf der Nordseite wurden die Fundamente einer Sakristei freigelegt.» (Abb.)

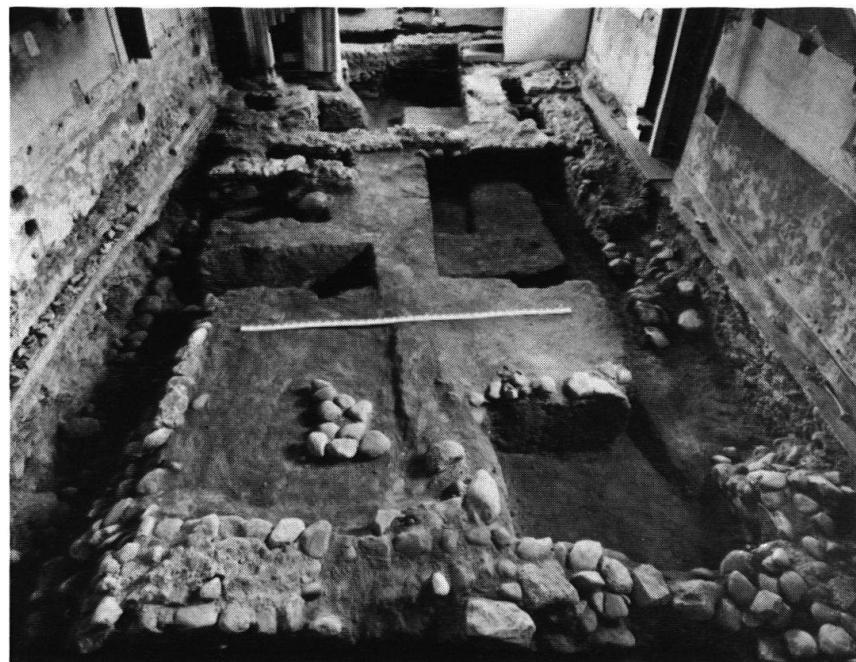
Kirche Großaffoltern: Ausgrabung des romanischen Vorgängerbaues aus dem 12. Jahrhundert und des frühgotischen Rechteckchoirs. (Photo M. Hesse)

Auch in der Kirche *Großaffoltern* traten bei der Restaurierung Fundamente zutage (Abb.). Dr. L. Mojon, der die Oberleitung der Ausgrabung übernahm, wurde von Lehrer E. Marti als örtlichem Ausgräber tatkräftig unterstützt. Über die Ergebnisse der Ausgrabung berichtet Dr. Mojon: «Bei den im Mai 1963 im Kircheninnern angestellten Bodenforschungen stieß man auf die Fundamente eines etwa sieben Meter langen Schiffs, an das sich, leicht achsenverschoben, ein nahezu quadratischer Altarraum schloß. Das gegen innen halbkreisförmige Fundament der Ost- und Stirnwand des Altarraums hat sich als zugehörig erwiesen. Dieser älteste festgestellte Bau ist vielleicht im 12. Jahrhundert entstanden. Er wurde vermutlich im folgenden Jahrhundert eingrissen, worauf man — unter Beibehaltung der südlichen Schiffswand und der Stirnwand des Altarraums — einen Saal errichtete, der vollständig verschwand, als man zu Beginn des 16. Jahrhunderts die heutige Kirche in Angriff nahm. Da nur spärliche urkundliche Nachrichten die Geschichte von Ort und Kirche beleuchten, können vorderhand noch keine genaueren Schlüsse gezogen werden. Gut zu erkennen waren die Spuren von zwei Glockengruben in der Achse des Schiffs. Im heutigen Chor lag das Fundament des einstigen Hochaltars, westlich davon entdeckte man eine prächtige, in Louis XIV.-Formen gehaltene, für Pfarrer Jacob Weiß bestimmte Grabplatte aus dem Jahre 1689.»

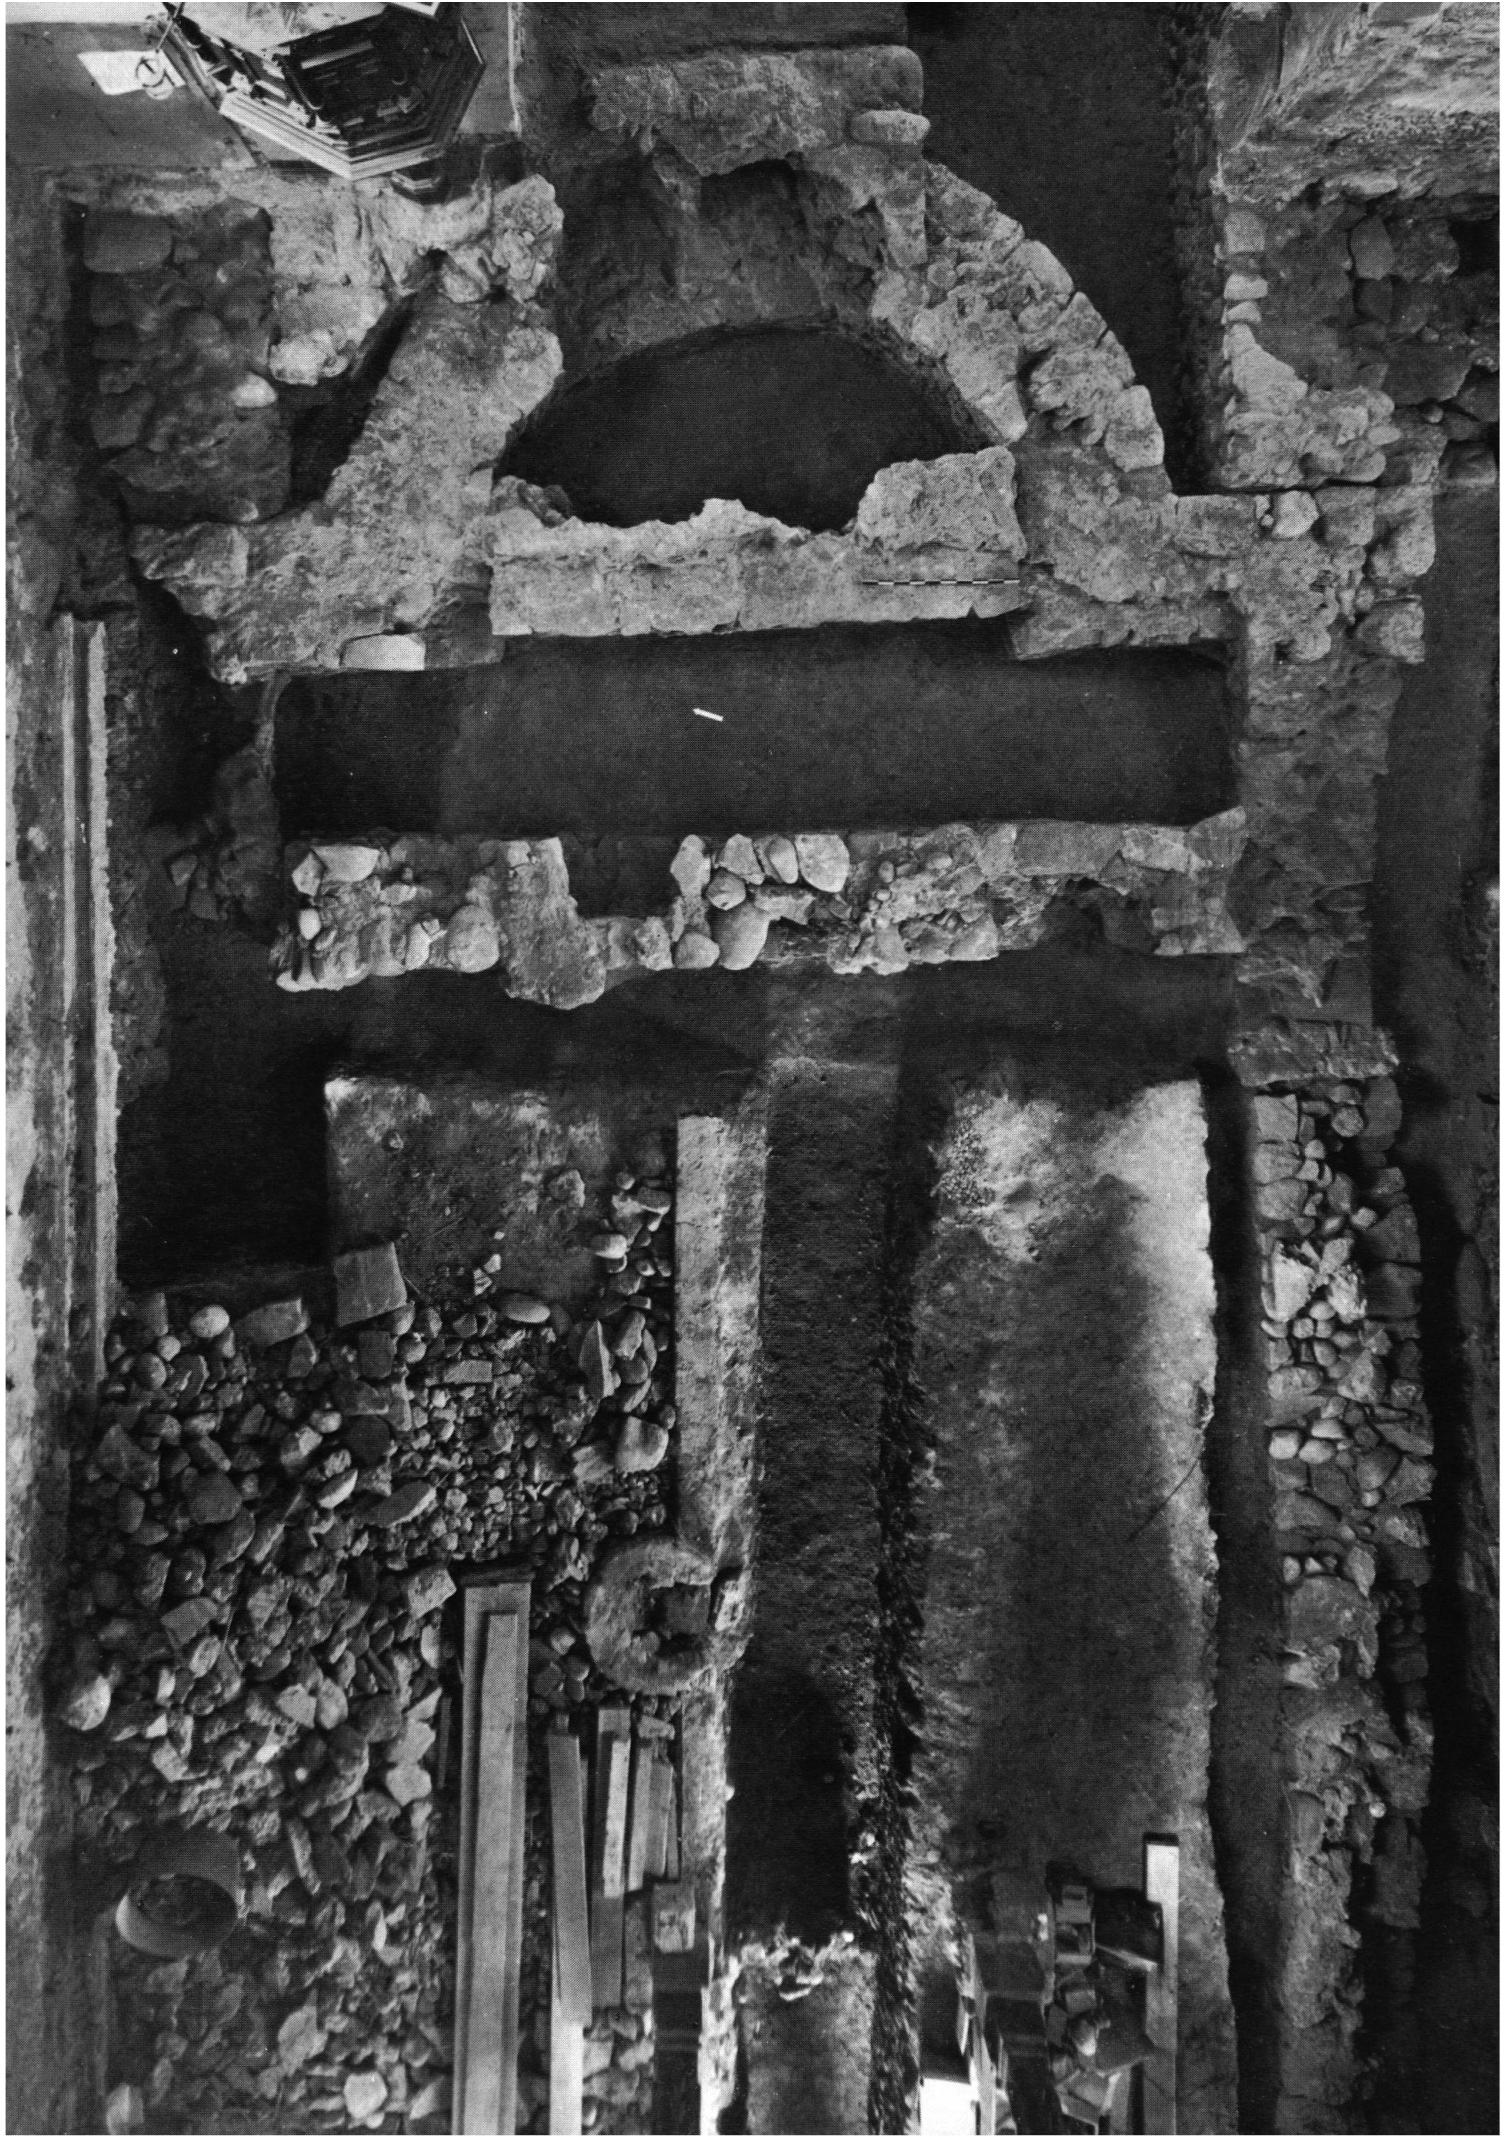
Kirche Lützelflüh: Ausgrabung; romanischer Vorgängerbau aus der ersten Hälfte des 12. Jahrhunderts.
(Photo M. Hesse)

Daß sich auch von der *Kirche Lützelflüh* dank der von Dr. Ch. Strahm begonnenen und hernach unter der Leitung von Dr. L. Mojon durch Dr. R. Strobel, Regensburg, ausgeführten Grabung ein ganz klares Bild der Baugeschichte zeichnen läßt, war dem Bearbeiter des Kunstdenkmälerinventars wiederum besonders willkommen. Musterhaft sauber wurden die alten Fundamente herauspäpariert, was nebenstehende Photographie belegt (Abb.).

«Ein erster romanischer Bau», so berichtet Dr. Mojon, «zeigte eine sorgfältig gemauerte halbrunde Apsis. Er besaß von Anbeginn einen Chor- oder Triumphbogen, auf den eine kräftige Verspannmauer hinweist. Die Zungenwände dieses Bogens haben mit den Stirnwänden des Schiffs beiderseits der Apsis zwei kleine Kammern gebildet, vermutlich eine Art von Sakristeien. Die Bildung der Apsis und der innerhalb des Kantons zum ersten Mal nachweisbare romanische Chorbogen sprechen für eine Entstehung in der ersten Hälfte des 12. Jahrhunderts. Zieht man in Betracht, daß die Herren von Lützelflüh ihre eigene Kirche wahrscheinlich noch vor dem Kloster Trub (um 1125) gestiftet haben, so kann man Lützelflüh ins erste oder zweite Jahrzehnt des 12. Jahrhunderts datieren. Der erste Bau erhielt schon bald ein neues Schiff

und wurde, vielleicht um 1300, durch ein gerade geschlossenes Altarhaus mit Sakristei erweitert. Der alte, noch in einem Stumpf erhaltene Turm, gehört zu dieser Bauetappe. In der Folge ersetzte man Süd- und Westwand des zweiten romanischen Schiffs, das dadurch eine geringe Verbreiterung erfuhr. Um 1505 schritt man zu einem Neubau, der weitgehend der heutigen Kirche entspricht. Wichtigster Einzelfund der Grabung ist die monumentale Mensa des Hochaltars aus dem frühen 16. Jahrhundert, eine große Sandsteinplatte, die heute als Platte eines Abendmahltisches verwendet wird.»

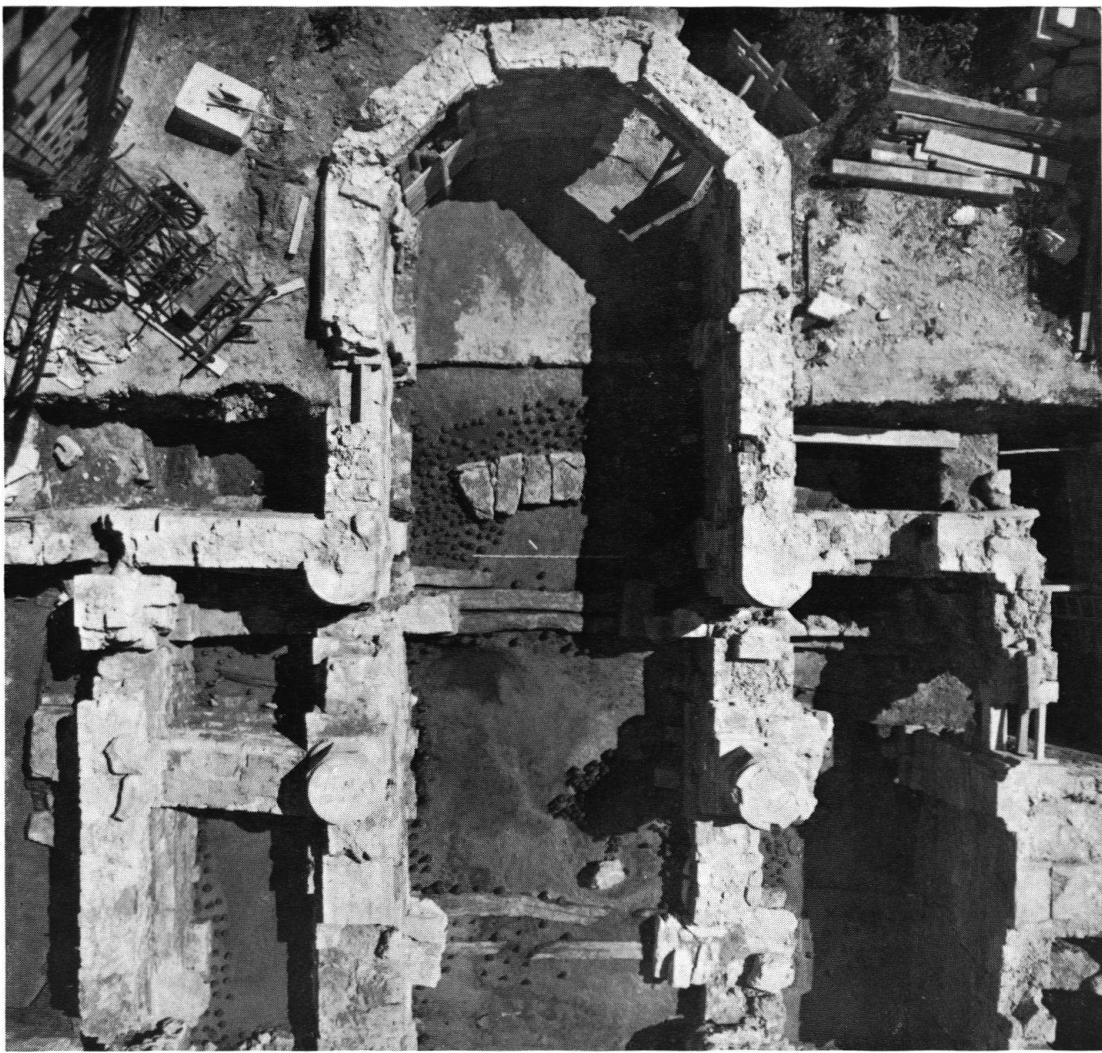
Ehemalige Klosterkirche St. Johannsen: Ausgrabung. Unter den Fundamenten des Bauwerks des 14. Jh. treten die auf Eichenpfählen ruhenden Grundmauern der im 11. Jahrhundert gegründeten Klosterkirche zutage.
Blick auf Altarhaus mit im Halbrund angeordnetem Pfahlwerk der romanischen Hauptapsis.

«Die beim Zerlegen der spätgotischen Klosterkirche zum Vorschein gekommenen hervorragenden romanischen Spolien rechtfertigten umfangreiche Bodenforschungen nach der Ende des 11. Jahrhunderts von Cuno von Fenis, Bischof von Lausanne, auf seinem Eigengut gegründeten Klosterkirche. Schon zu Beginn der Grabung hat sich herausgestellt, daß die Kirche des 14. Jahrhunderts weitgehend die Proportionen des romanischen Gründungsbau übernommen hat. Die alten Fundamente wurden beim Neubau vielerorts zerstört, jedenfalls dort wo es galt, kräftige Pfeiler aufzuführen. Da aber auch die erste Kirche auf Eichenpfählen ruhte, über die man da und dort gewaltige Bohlen gelegt hatte, ließen sich die fehlenden Grundmauern weitgehend rekonstruieren. Im wesentlichen ergab sich für den Gründungsbau das Bild einer aus

sorgfältig gehauenen Tuffquadern gefügten, dreischiffigen Dreiapsidenanlage mit gratigen Kreuzgewölben vor den Seitenapsiden. Der Chor ist unter dem Einfluß der Cluniazenserarchitektur gegen die Seitenschiffe hin abgeschránkt worden, vermutlich noch in der ersten Hälfte des 12. Jahrhunderts. Außen gliederten Blendbogen nicht nur das Langhaus, sondern auch die drei Apsiden. Die Schwelle der Kreuzgangtüre lag nahezu anderthalb Meter unter dem Niveau der zweiten Kirche, da sich der Bau im Lauf von drei Jahrhunderten beträchtlich gesenkt hatte. Diesem Umstand ist es zu verdanken, daß aufgehende Mauerteile des älteren Bauwerks stehen geblieben sind. Die Grabung hat auch romanischen Bauschmuck ans Licht gebracht, ferner zahlreiche Werkstücke und Skulpturen der spätgotischen Kirche, die allein schon vom hohen Rang der ehemaligen Benediktinerabtei zeugen.»

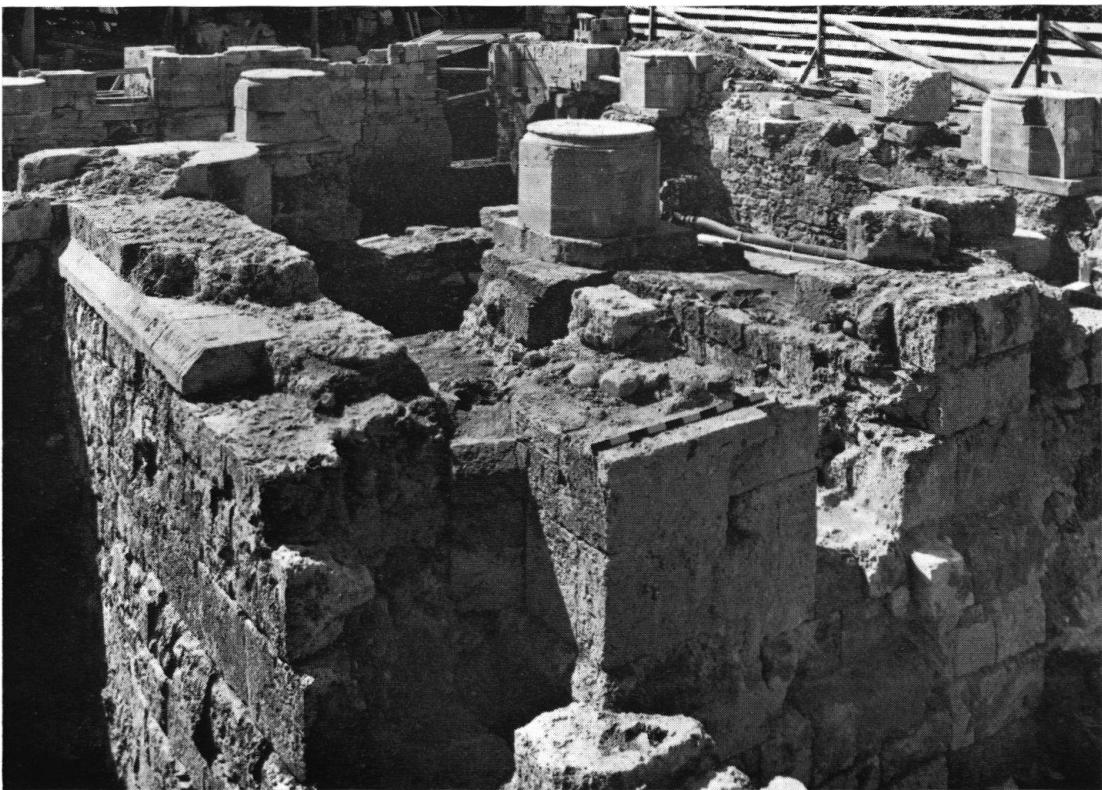
Nordostecke des romanischen Baues; Ansatz der nördlichen Seitenapsis, dahinter Vierungspfeiler der gotischen Klosterkirche. (Photos M. Hesse)

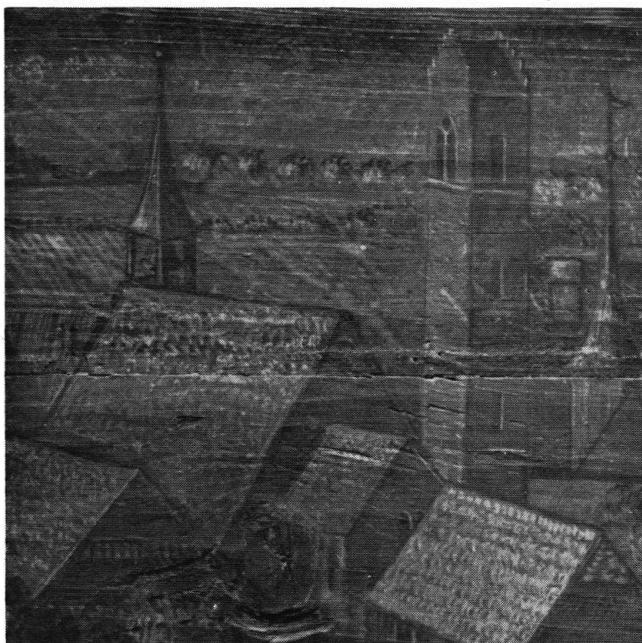
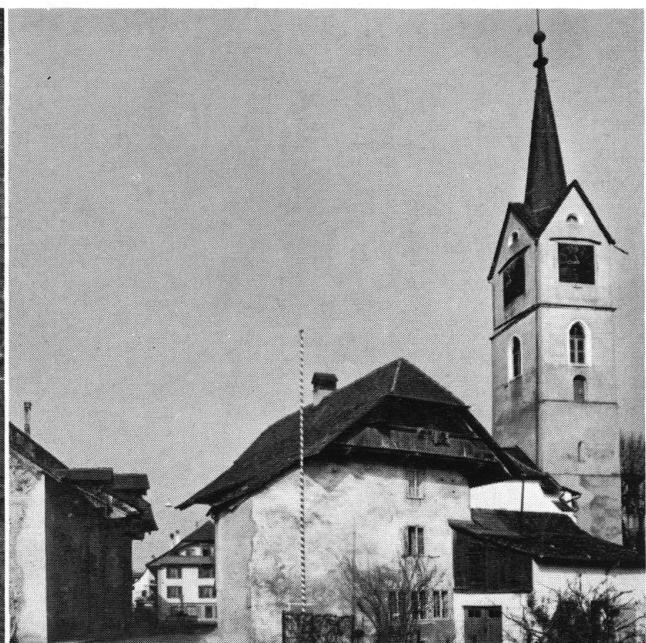
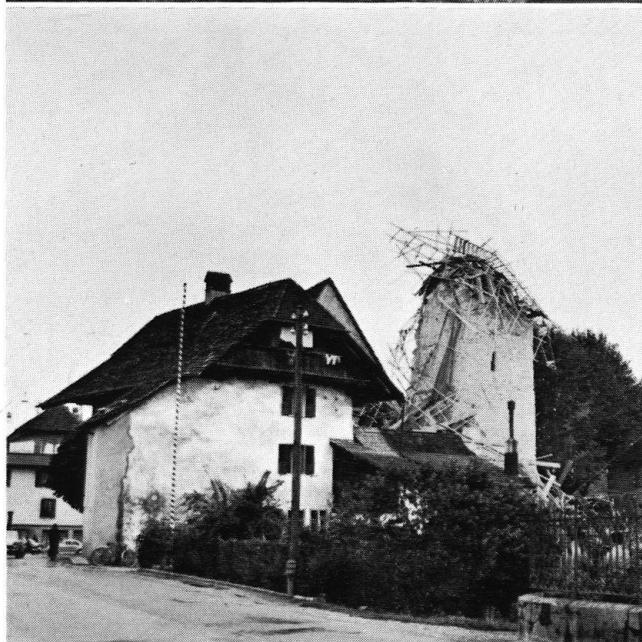
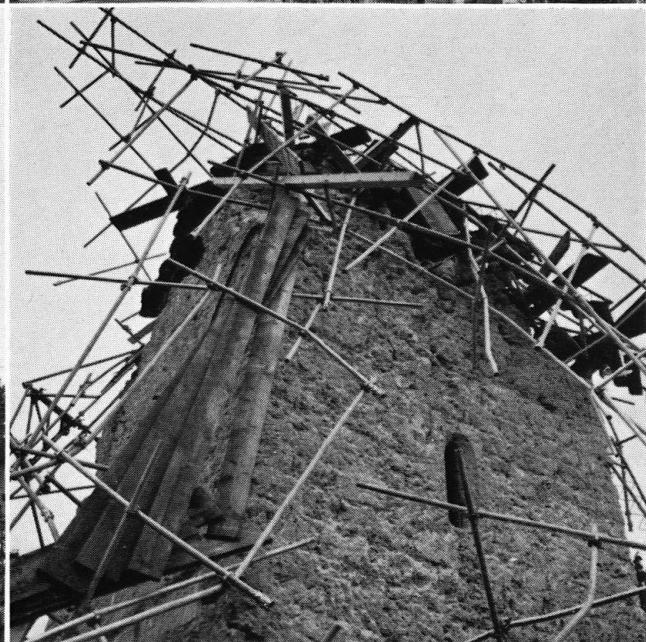
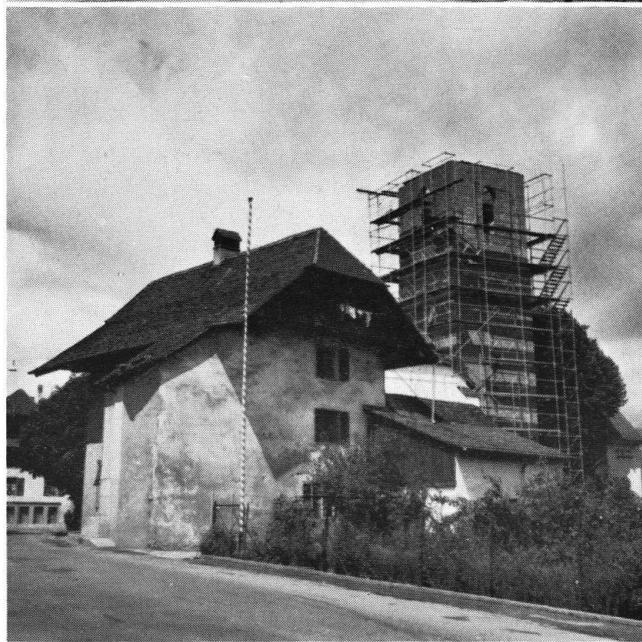
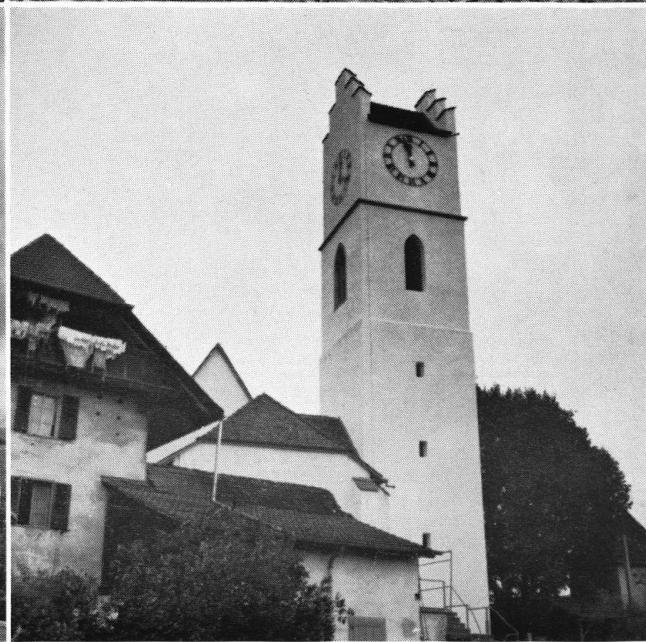
Kirche Büren a. A.

Oben: Grisaillemalerei von Joseph Plepp um 1625 zeigt den Kirchturm mit Treppengiebel. Rechts: Zustand seit 1870.

Mitte: Einsturz des Turmes am 16. August 1963.

Unten: Wiederaufbau und Rekonstruktion des ursprünglichen Zustandes.

Es wurde hierauf ein Projekt ausgearbeitet, das den Ersatz des Spitzhelms aus den Jahren um 1870 durch einen Treppengiebel vorsah, wie er aus alten Darstellungen von Joseph Plepp um 1625, Samuel Weibel von 1824 und einer Aquarellistin Benoit von 1825 überliefert ist. Wahrscheinlich war der Turm ursprünglich etwas niedriger, doch wurde aus Gründen der Sichtbarkeit im Ortsbild und weil Anhaltspunkte am Turm selbst fehlten, beschlossen, dessen Höhe beizubehalten und lediglich, statt des Spitzhelms, die Treppengiebel aufzumauern. Als die Kirchgemeinde entschied, ein neues Geläute in den Turm zu hängen, setzte sich der Denkmalpfleger mit Erfolg dafür ein, daß alle alten Glocken, teils noch aus gotischer Zeit, samt ihren Glockenjochen erhalten blieben und daß auch der Glockenstuhl aus Eichenholz sorgsam zerlegt und nördlich der Kirche wieder aufgebaut und mit den größten Glocken versehen wurde. Von dort aus konnte während der Umbauzeit geläutet werden.

nungen umzubauen, ereignete sich am 15./16. August 1963 kurz nach Mitternacht eine schwere Katastrophe, die glücklicherweise keine Menschenleben forderte. Der Turm stürzte ein, und Teile der Mauermassen durchschlugen das Chordach und die beiden Kreuzgewölbe. Die Westwand des Chors wichen unter dem Druck der Trümmer, wogegen sich an der Südwand nur Risse bildeten. Als der Denkmalpfleger — in den Ferien von dieser Nachricht überrascht — wenige Stunden nach dem Unglück in der Kirche von Büren eintraf, bot sich ihm ein trübes, jedoch nicht hoffnungsloses Bild. Wohl war der Chorraum mit Trümmern, Balken und Teilen verbogener Stahlgerüste angefüllt. Noch hielt sich die an den Chorbogen grenzende Hälfte des westlichen Gewölbejoches mit der gotischen Malerei eines Engels, obwohl die Rippen und der Schlußstein herabgestürzt waren. Die Hauptaufgabe jedoch galt den kostbaren romanischen Figurenkapitellen. Diese hatten den Einsturz von Dach und Gewölbe wunderbarerweise ohne nennenswerte Beschädigung überdauert. Balken der Dachkonstruktion, die sich an den Wänden verkeilten, schützten vor den nachstürzenden Trümmern des Turmes (Abb.).

Der Turmeinsturz von Büren stellt aber auch eine Warnung an alle Kirchgemeinden dar, den Bauunterhalt nicht zu vernachlässigen. Die von Ing. Haller von der EMPA durchgeführte Untersuchung der technischen Seite hat ergeben, daß eindringende Feuchtigkeit das Mauerwerk in seiner Festigkeit beeinträchtigen kann. In Kirchtürmen ist aber auch besonders darauf zu achten, daß die Schwingungen, die vom Läuten der Glocken hervorgerufen werden, zuerst vom Glockenstuhl selbst aufgenommen werden. Niemals darf ein nicht mehr völlig stabiler hölzerner Glockenstuhl am Mauerwerk verkeilt werden, sondern er ist in sich zu stabilisieren. Die direkte Übertragung der Schwingungen auf die Mauern lockert den Verband im Lauf der Zeit, so daß

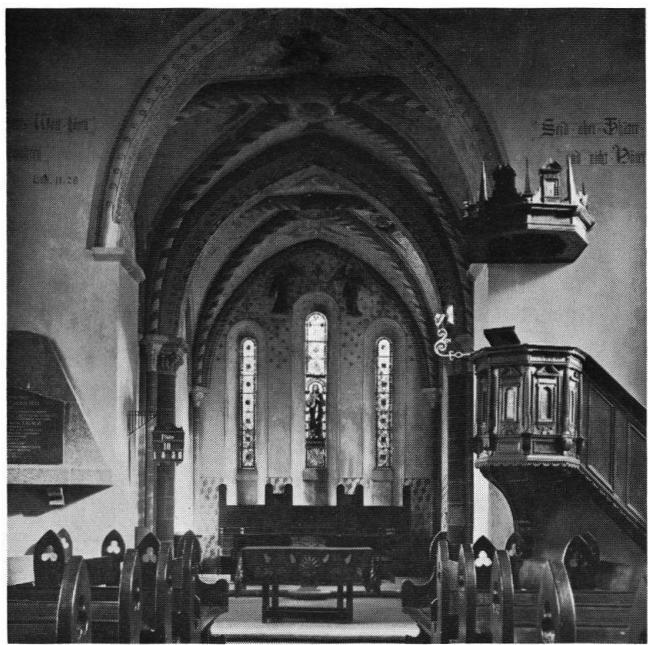
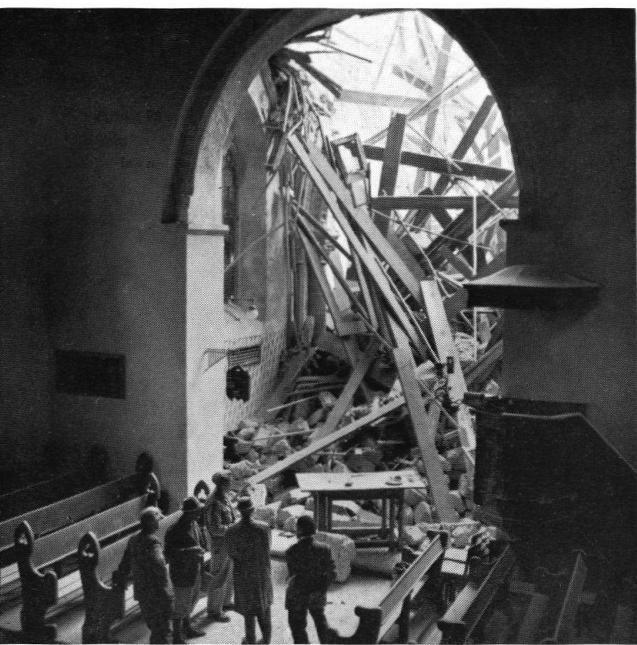
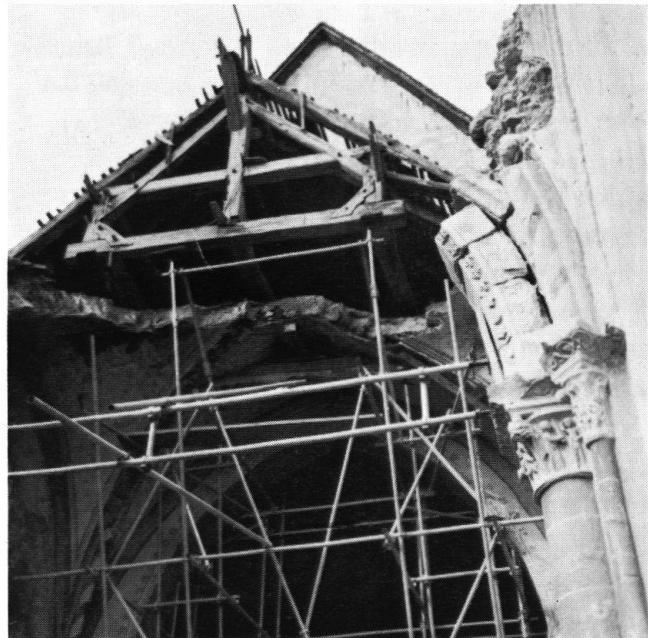
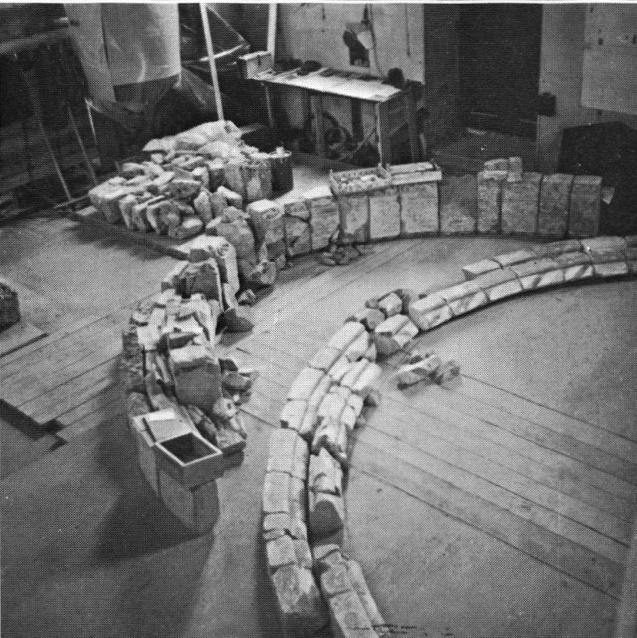
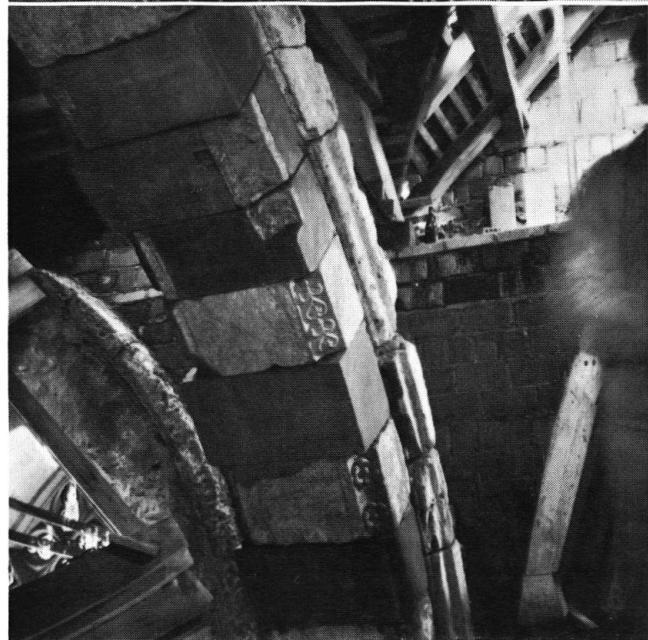
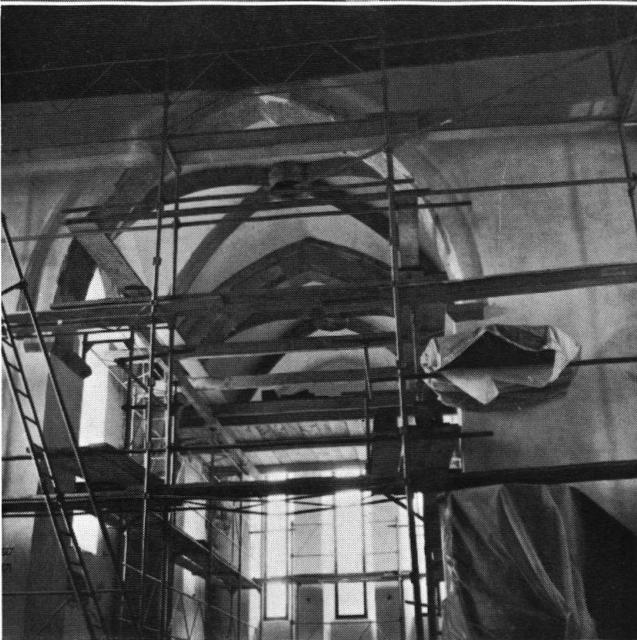
Kirche Büren a. A. Oben: Chor vor und nach Einsturz vom 16. August 1963.

Mitte: links: zerstörte Chorpartie; Rest des westlichen Kreuzgewölbes und des gotischen Dachstuhls. Unversehrte romanische Kapitelle.
Rechts: geordnete geborgene Gurtbögen und Rippenstücke.

Unten: Wiederaufgerichteter Gurtbogen mit originalen Stücken, rechts rekonstruiertes Chorgewölbe.

Es galt sofort Maßnahmen zu ergreifen, um die noch erhaltenen Gewölbeteile zu stützen, was ein nicht ungefährliches Unterfangen war. Zuvor wurden die skulptierten Trümmer des Gurtbogens und Teile von Rippen durch Bretter geschützt. Es gelang Herrn Jaberg von der Firma Nüssli, mit einem Stahlrohrgerüst die Gewölbeteile abzustützen. Restaurator Hans A. Fischer, der auch sofort auf die Trümmerstätte gebeten wurde, unterstützte den Wunsch des Denkmalpflegers, sobald als möglich ein Notdach über dem Chor zu errichten. Es sollte vermieden werden, daß in den gewitterhaften Augusttagen die Trümmer völlig durchnäßt würden.

Denkmalpfleger den Vertretern der Kirchgemeinde versichern, daß eine Restaurierung des Chores möglich sei, daß eine architektonische Gestaltung auf Grund der im Archiv der Eidg. Kommission für Denkmalpflege aufbewahrten Pläne und Photos technisch bewältigt werden könne und daß sogar die Hoffnung bestehe, auch größere Teile der Malereien, nämlich der Evangelisten-symbole des Ostjoches und der Engel des Westjoches wieder zusammenzusetzen.

Die Arbeiten gingen rasch voran, so daß, ein Jahr nach dem Unglück, der neue Kirchturm wieder fertig dastand und der Chor unter Dach und wieder eingewölbt war. Viele geborgene Stücke hatten «innere Verletzungen» davongetragen, indem sie kaum wahrnehmbare Risse aufwiesen. Sie mußten daher ersetzt werden. Die Bildhauerarbeiten des Gurtbogens wurden an den alten Stücken abgesägt und in die neuen Quader eingesetzt, fehlende Teile zur Gewährleistung des geschlossenen Gesamteindruckes auf Grund von Photographien durch Bildhauer Dubi nachgebildet und datiert. Auf Wunsch der Eidg. Kommission für Denkmalpflege erhielt der neue Turm wiederum die in den Plänen von 1905 festgehaltenen gotischen Schallöffnungen mit Maßwerken auf der Nord- und Südseite.

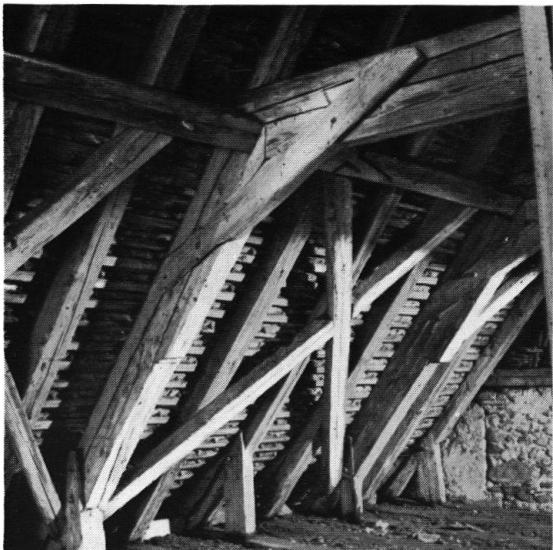
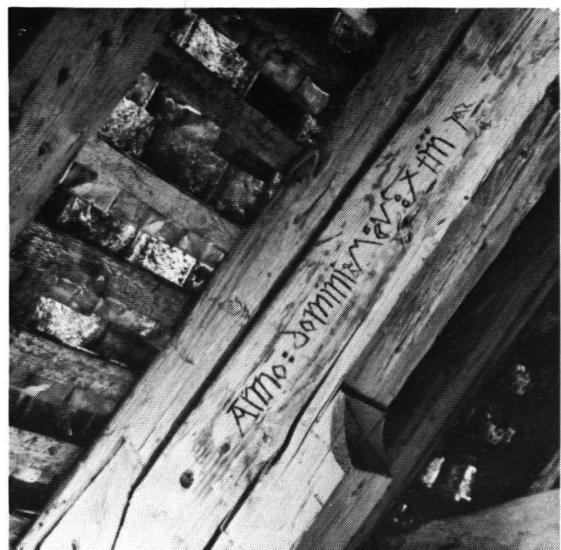
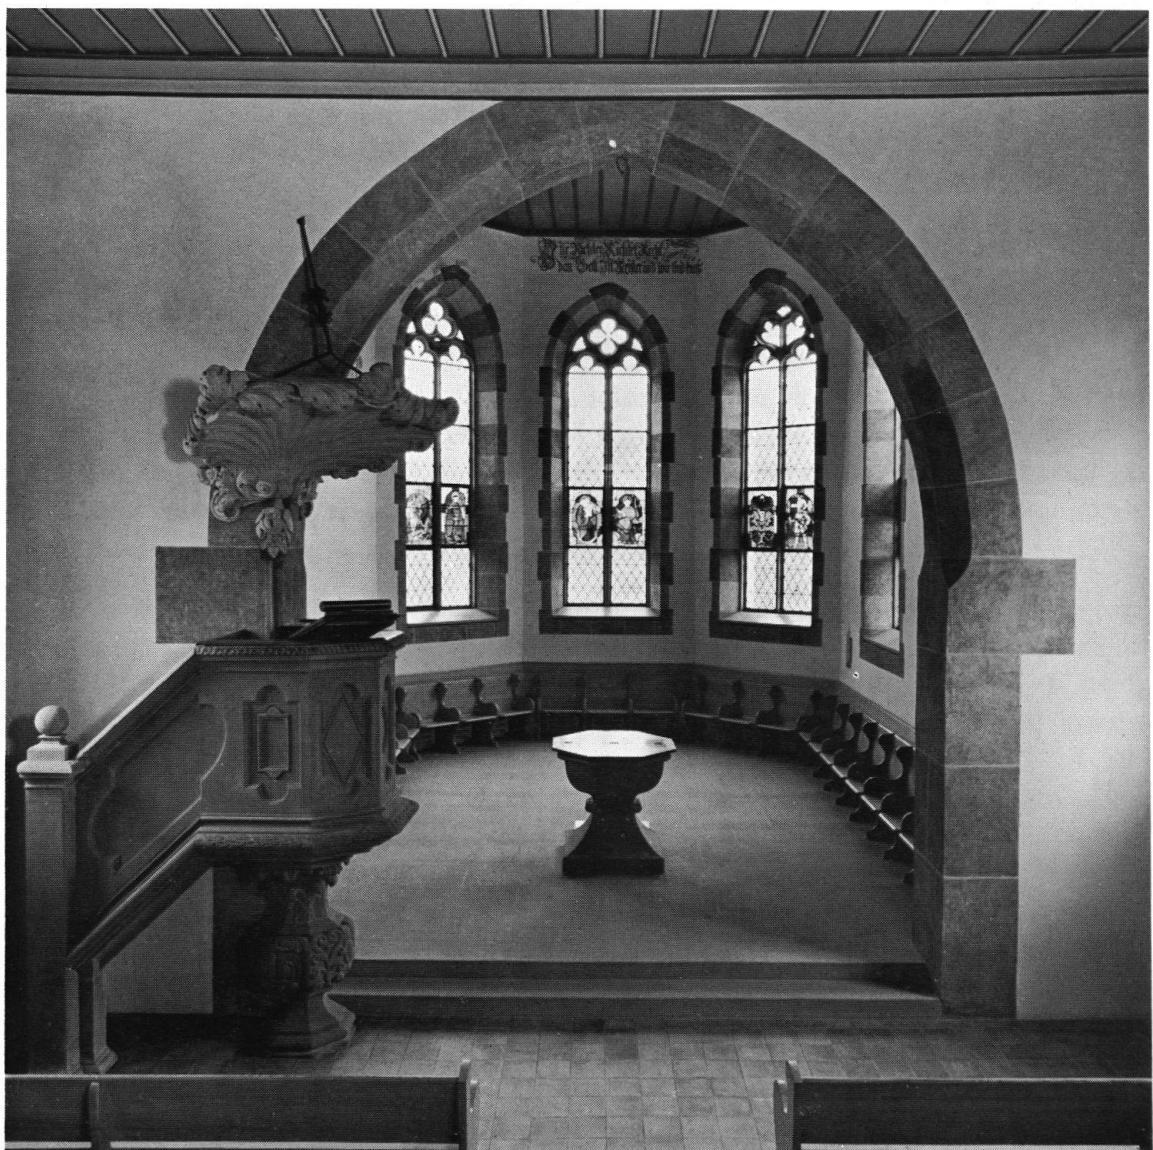
Kirche Großaffoltern.

Oben: gotischer Dachstuhl, datiert 1513.

Vorgängig der Arbeiten am Kirchenschiff mußte die Dachhaut auf dem Spitzhelm des mächtigen Kirchturmes erneuert werden. Die Ziegel waren vor Jahren unzweckmäßigerweise mit Eisennägeln befestigt worden, die nun an mehreren Stellen durchgerostet waren. Die herabstürzenden Ziegel waren eine große Gefahr für die Kirchgänger. Als das Gerüst erstellt war, entsprach die Baukommission der Bitte des Denkmalpflegers und ersetzte hässlich geformte Gratziegel durch passendes Material.

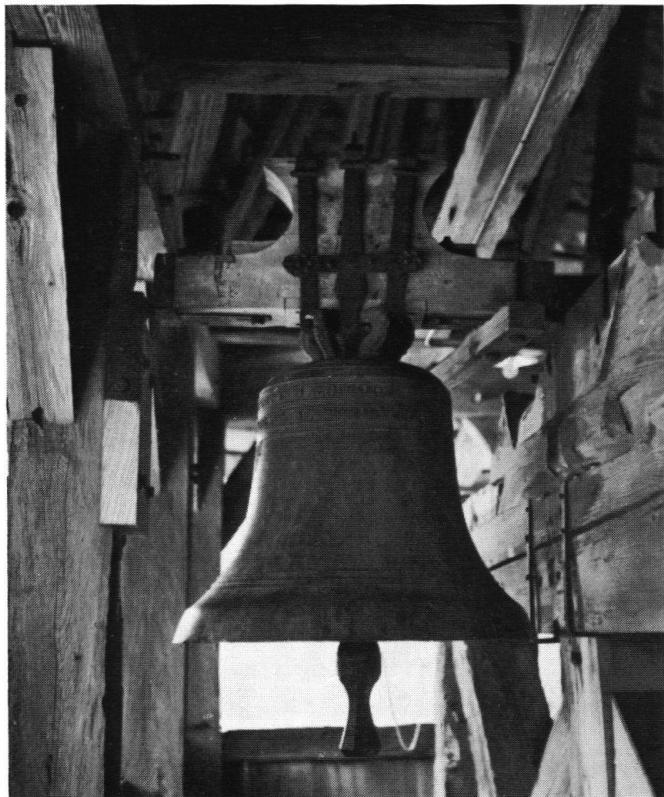
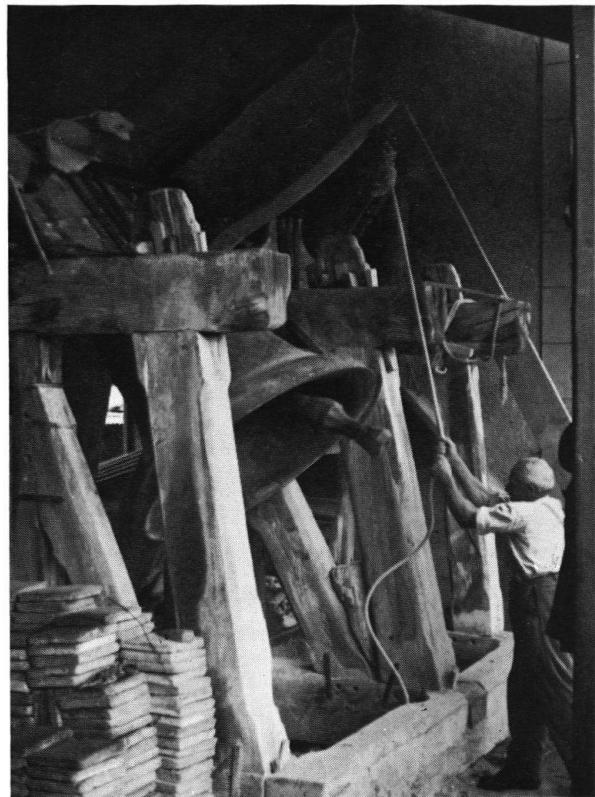
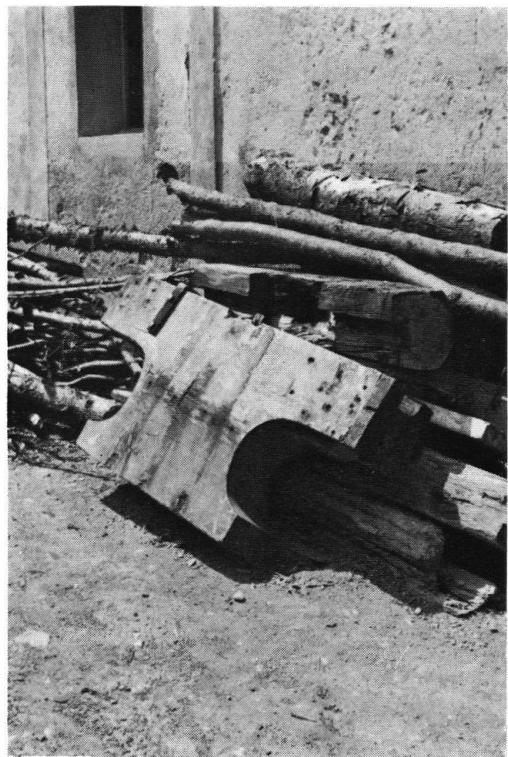
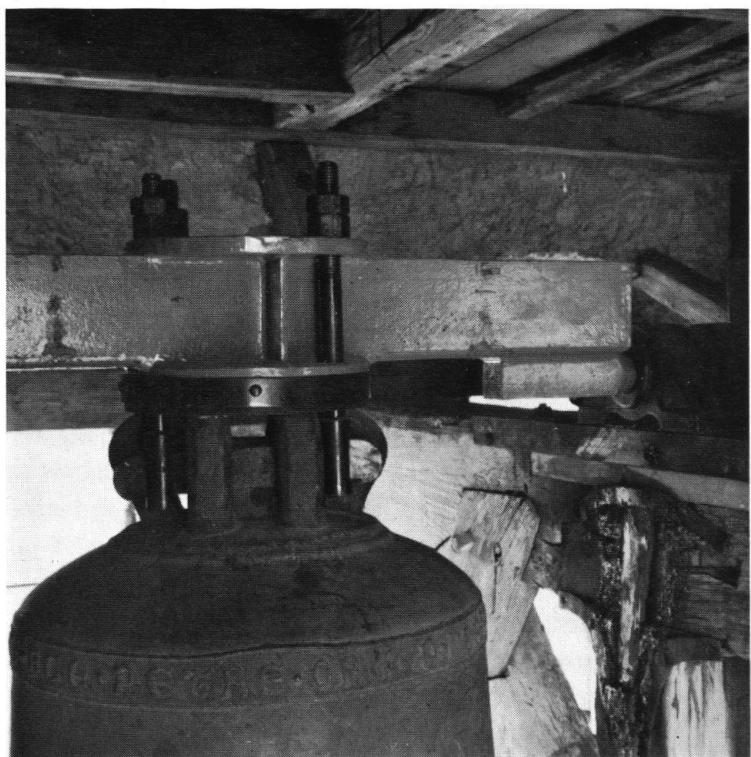
Glocken, Glockenstuhl, Glockenjoch.

Oben: Spätgotische Glocke mit hölzernem Glockenjoch und Eisenbeschlägen (Kirche St. Stephan i. S.).
Unten: Ein altes hölzernes Glockenjoch beim Brennholz; an seiner Stelle trägt eine Eisenschiene die kostbare gotische Glocke, eine bedauerliche Verarmung.

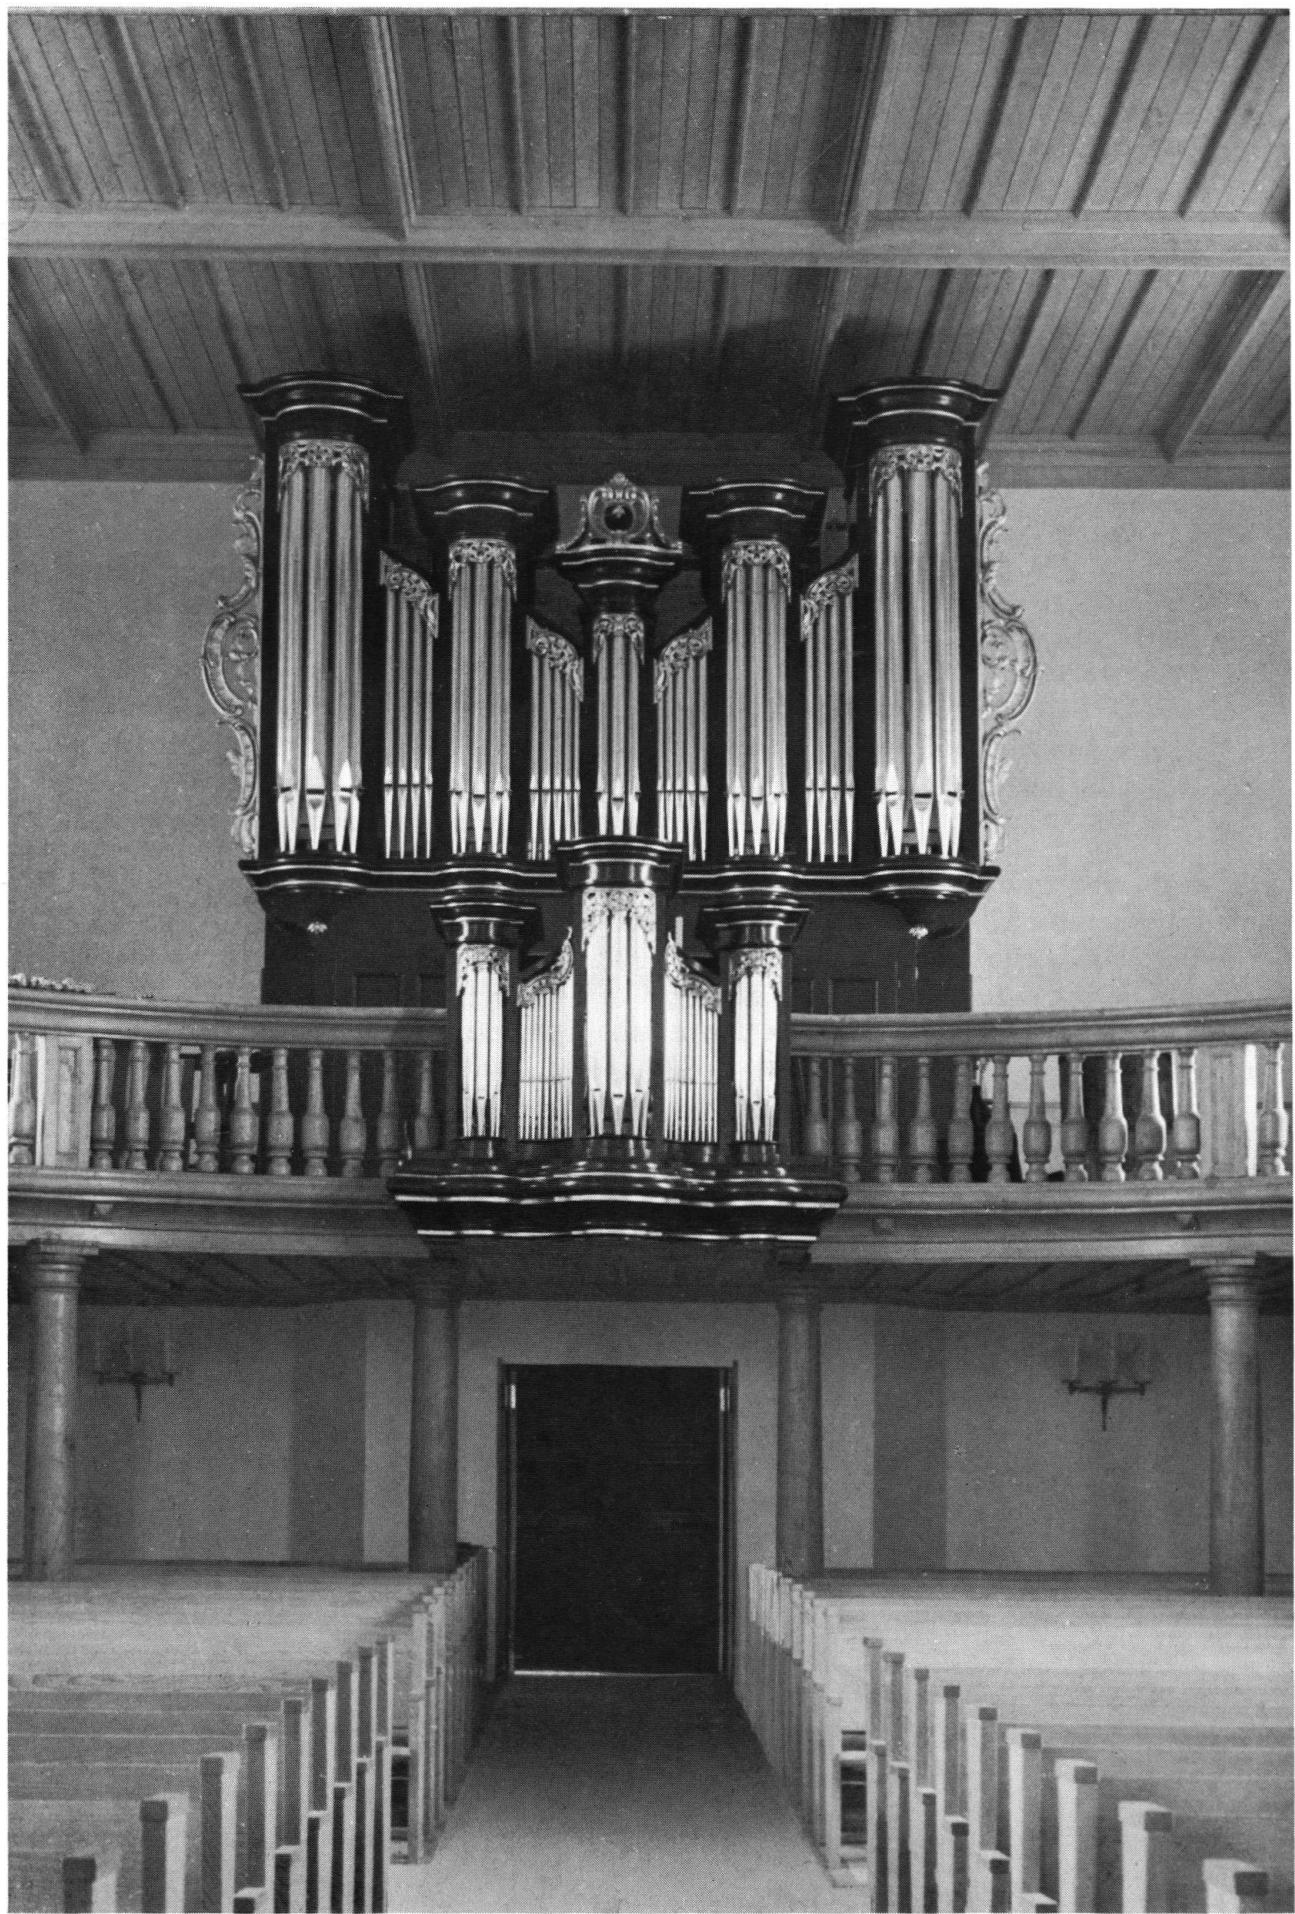
Kirche Kirchberg: Restaurierte Barockorgel von Sam. Scherrer von 1776. (Photo E. Schieß, Bern)

Ausgezeichnet gelang Herrn Ernst Schieß die Wiederherstellung der Orgel-disposition in der Kirche Kirchberg, wo er das alte barocke Rückpositiv wieder in die Emporenbrüstung zurückversetzte und den schönen Hauptprospekt restaurierte (Abb.). Das Rückpositiv war vor etwa 60 Jahren, als das Kirchenschiff seine unglückliche Holztonne erhielt, auf den Orgelprospekt aufgebaut worden, um die Rückwand der Kirche zu füllen.
