| Artikel: | Denkmalpflege im Kanton Bern 1962 und 1963 = Conservation des monuments historiques du Canton Berne 1962 et 1963 |
| Kapitel: | Sakrale Bauwerke |

SAKRALE BAUWERKE

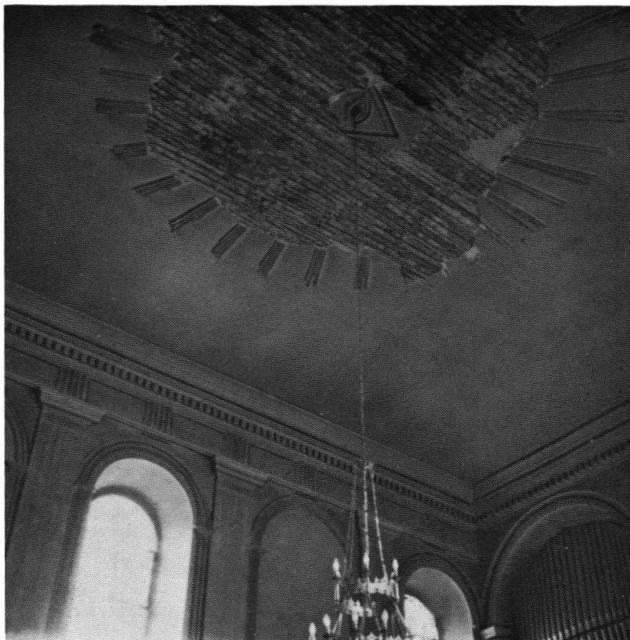
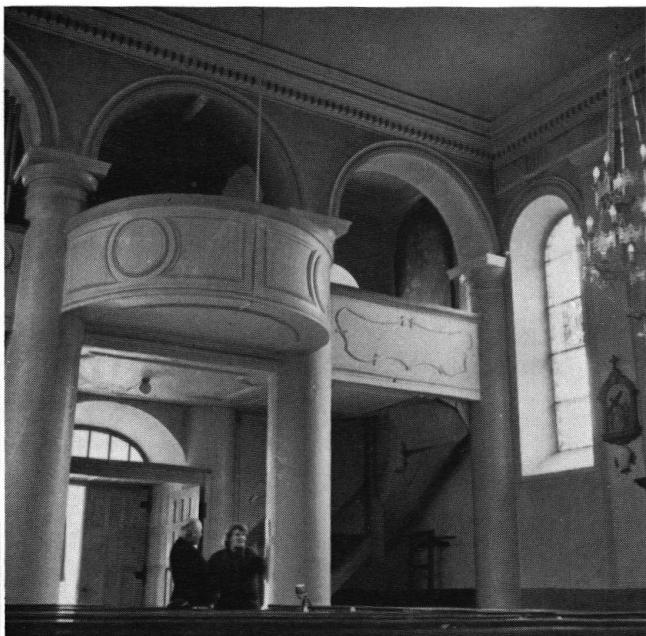
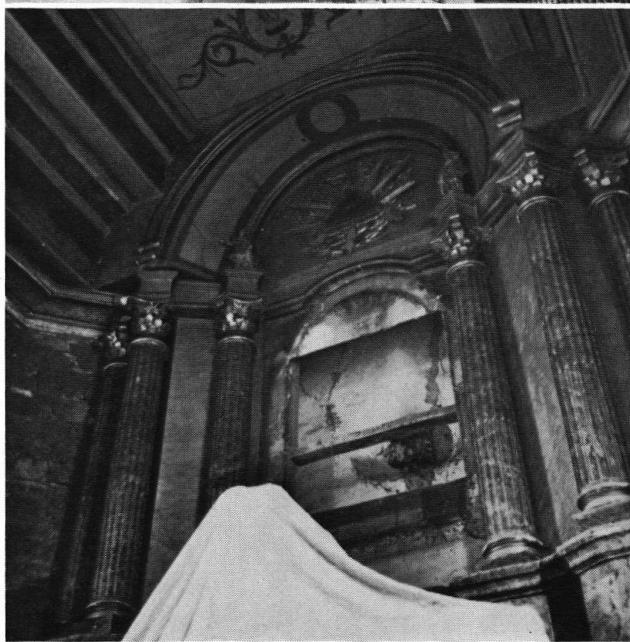
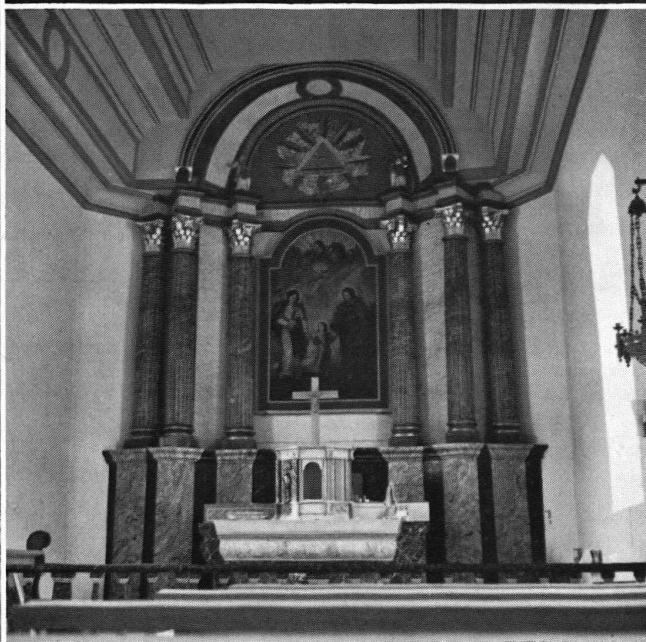
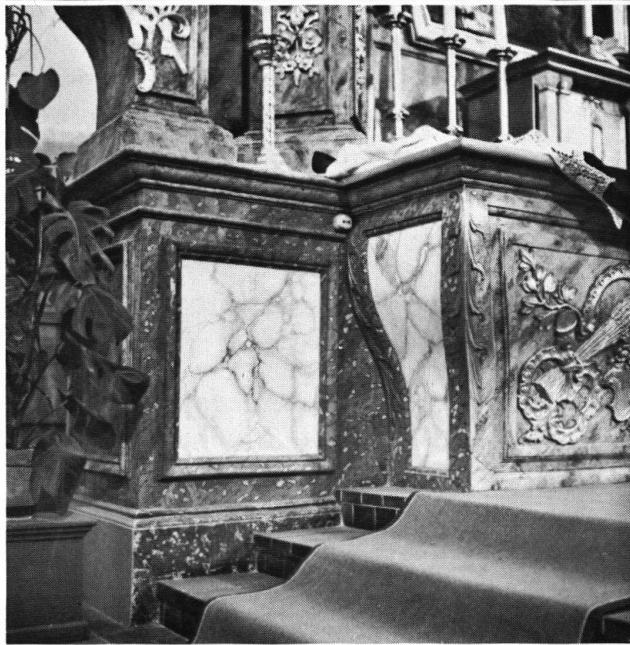
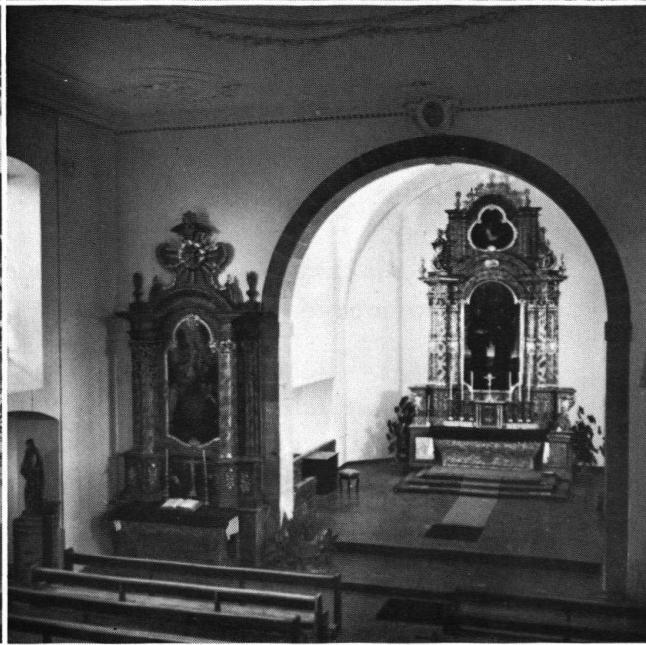
En haut: Eglise de Courchavon: Plafond délabré — Partie de la galerie après restauration.

Au milieu: Eglise La Motte/Ocourt: Autel principal avant et après la restauration.
