Artikel: Denkmalpflege im Kanton Bern 1962 und 1963 = Conservation des

Autor: Fischer, Herman von / Mojon, Luc

Kapitel: Sakrale Bauwerke

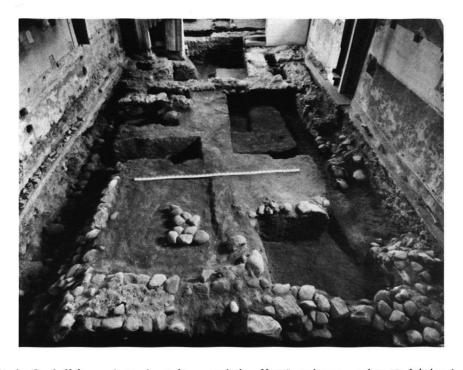
Kirche Großaffoltern: Ausgrabung des romanischen Vorgängerbaues aus dem 12. Jahrhundert und des frühgotischen Rechteckchors. (Photo M. Hesse)

Auch in der Kirche Großaffoltern traten bei der Restaurierung Fundamente zutage (Abb.). Dr. L. Mojon, der die Oberleitung der Ausgrabung übernahm, wurde von Lehrer E. Marti als örtlichem Ausgräber tatkräftig unterstützt. Über die Ergebnisse der Ausgrabung berichtet Dr. Mojon: «Bei den im Mai 1963 im Kircheninnern angestellten Bodenforschungen stieß man auf die Fundamente eines etwa sieben Meter langen Schiffs, an das sich, leicht achsenverschoben, ein nahezu quadratischer Altarraum schloß. Das gegen innen halbkreisförmige Fundament der Ost- und Stirnwand des Altarraums hat sich als zugehörig erwiesen. Dieser älteste festgestellte Bau ist vielleicht im 12. Jahrhundert entstanden. Er wurde vermutlich im folgenden Jahrhundert eingerissen, worauf man - unter Beibehaltung der südlichen Schiffswand und der Stirnwand des Altarraums - einen Saal errichtete, der vollständig verschwand, als man zu Beginn des 16. Jahrhunderts die heutige Kirche in Angriff nahm. Da nur spärliche urkundliche Nachrichten die Geschichte von Ort und Kirche beleuchten, können vorderhand noch keine genaueren Schlüsse gezogen werden. Gut zu erkennen waren die Spuren von zwei Glockengruben in der Achse des Schiffs. Im heutigen Chor lag das Fundament des einstigen Hochaltars, westlich davon entdeckte man eine prächtige, in Louis XIV-Formen gehaltene, für Pfarrer Jacob Weiß bestimmte Grabplatte aus dem Jahre 1689.»

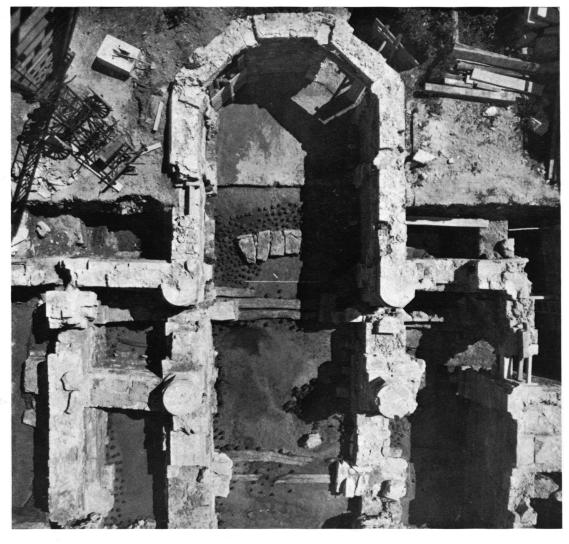
Ehemalige Klosterkirche St. Johannsen: Ausgrabung. Unter den Fundamenten des Bauwerks des 14. Jh. treten die auf Eichenpfählen ruhenden Grundmauern der im 11. Jahrhundert gegründeten Klosterkirche zutage.

Blick auf Altarhaus mit im Halbrund angeordnetem Pfahlwerk der romanischen Hauptapsis.

St. Johannsen ehem. Klosterkirche Nach der Abtragung des Chors der ehemaligen Klosterkirche von St. Johannsen gelangte Dr. Mojon an den Schweiz. Nationalfonds, um eine großangelegte Ausgrabung verwirklichen zu können. In den letzten Monaten des Jahres 1962 konnte die erste Etappe der Ausgrabungen in Angriff genommen werden. Als Mitarbeiter wirkten Dr. R. Strobel aus Regensburg und Angestellte des Architekturbureaus A. Schaetzle in Bern. Dr. Mojon leitete 1963 eine zweite Etappe und schloß im Frühjahr 1964 die Ausgrabungen im Gebiet des Chors der ehem. Klosterkirche ab (Abb.).

«Die beim Zerlegen der spätgotischen Klosterkirche zum Vorschein gekommenen hervorragenden romanischen Spolien rechtfertigten umfangreiche Bodenforschungen nach der Ende des 11. Jahrhunderts von Cuno von Fenis, Bischof von Lausanne, auf seinem Eigengut gegründeten Klosterkirche. Schon zu Beginn der Grabung hat sich herausgestellt, daß die Kirche des 14. Jahrhunderts weitgehend die Proportionen des romanischen Gründungsbaus übernommen hat. Die alten Fundamente wurden beim Neubau vielerorts zerstört, jedenfalls dort wo es galt, kräftige Pfeiler aufzuführen. Da aber auch die erste Kirche auf Eichenpfählen ruhte, über die man da und dort gewaltige Bohlen gelegt hatte, ließen sich die fehlenden Grundmauern weitgehend rekonstruieren. Im wesentlichen ergab sich für den Gründungsbau das Bild einer aus

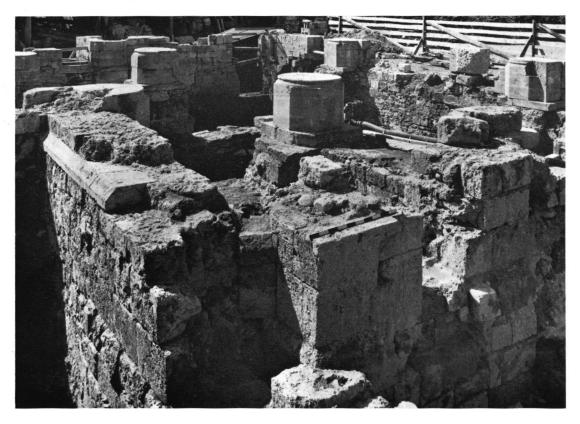
Nordostecke des romanischen Baues; Ansatz der nördlichen Seitenapsis, dahinter Vierungspfeiler der gotischen Klosterkirche. (Photos M. Hesse)

sorgfältig gehauenen Tuffquadern gefügten, dreischiffigen Dreiapsidenanlage mit gratigen Kreuzgewölben vor den Seitenapsiden. Der Chor ist unter dem Einfluß der Cluniazenserarchitektur gegen die Seitenschiffe hin abgeschrankt worden, vermutlich noch in der ersten Hälfte des 12. Jahrhunderts. Außen gliederten Blendbogen nicht nur das Langhaus, sondern auch die drei Apsiden. Die Schwelle der Kreuzgangtüre lag nahezu anderthalb Meter unter dem Niveau der zweiten Kirche, da sich der Bau im Lauf von drei Jahrhunderten beträchtlich gesenkt hatte. Diesem Umstand ist es zu verdanken, daß aufgehende Mauerteile des älteren Bauwerks stehen geblieben sind. Die Grabung hat auch romanischen Bauschmuck ans Licht gebracht, ferner zahlreiche Werkstücke und Skulpturen der spätgotischen Kirche, die allein schon vom hohen Rang der ehemaligen Benediktinerabtei zeugen.»

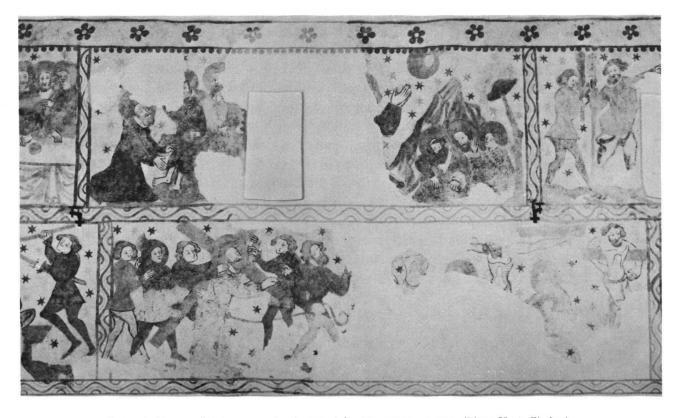
Eglise de Vermes: Peintures murales du 15e siècle, découvertes en 1963. (Photo H. A. Fischer)

Au printemps 1962, M. A. Rais de Delémont a annoncé au Conservateur des monuments historiques que des fresques murales gothiques avaient été découvertes dans l'église de Vermes. Le rapporteur se rendit immédiatement sur place et put constater qu'il s'agissait de fresques bien conservées datant vraisemblablement du 15^e siècle. Cette découverte était d'autant plus étonnante que l'église était considérée jusqu'alors comme un édifice du 18^e sicèle. Il faut relever que la mention — fut construit — ne signifie pas obligatoirement une construction entièrement nouvelle. On a réemployé peu à peu les parties utilisables d'une ancienne construction.

Le Conservateur apprit qu'on projetait d'aménager dans cette église un plafond en bois au lieu d'un plafond en plâtre. En égard aux fresques gothiques mises à jour aussi bien sur les parois nord que sud, il s'imposait de poser un simple plafond de planches, jointes par des moulures. Il en élabora les plans. Le restaurateur Hans A. Fischer dégagea les fresques, les assura d'abord pour les terminer lorsque la charge écrasante de ses travaux diminuera quelque peu. La rénovation a pu se faire au printemps 1964 (photo p. 44).

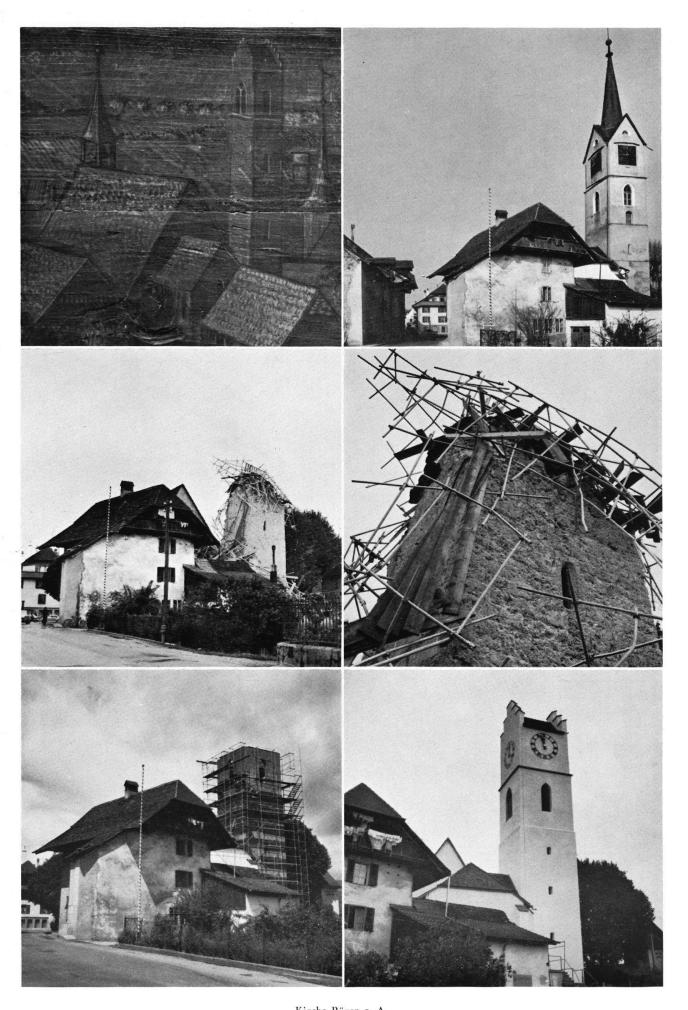
Kirche Büren a. A.

Oben: Grisaillemalerei von Joseph Plepp um 1625 zeigt den Kirchturm mit Treppengiebel. Rechts: Zustand seit 1870.

Mitte: Einsturz des Turmes am 16. August 1963.

Unten: Wiederaufbau und Rekonstruktion des ursprünglichen Zustandes.

nungen umzubauen, ereignete sich am 15./16. August 1963 kurz nach Mitternacht eine schwere Katastrophe, die glücklicherweise keine Menschenleben forderte. Der Turm stürzte ein, und Teile der Mauermassen durchschlugen das Chordach und die beiden Kreuzgewölbe. Die Westwand des Chors wich unter dem Druck der Trümmer, wogegen sich an der Südwand nur Risse bildeten. Als der Denkmalpfleger - in den Ferien von dieser Nachricht überrascht - wenige Stunden nach dem Unglück in der Kirche von Büren eintraf, bot sich ihm ein trübes, jedoch nicht hoffnungsloses Bild. Wohl war der Chorraum mit Trümmern, Balken und Teilen verbogener Stahlgerüste angefüllt. Noch hielt sich die an den Chorbogen grenzende Hälfte des westlichen Gewölbejoches mit der gotischen Malerei eines Engels, obwohl die Rippen und der Schlußstein herabgestürzt waren. Die Hauptsorge jedoch galt den kostbaren romanischen Figurenkapitellen. Diese hatten den Einsturz von Dach und Gewölbe wunderbarerweise ohne nennenswerte Beschädigung überdauert. Balken der Dachkonstruktion, die sich an den Wänden verkeilten, schützten vor den nachstürzenden Trümmern des Turmes (Abb.).

Anläßlich der Kirchgemeindeversammlung vom 8. Oktober 1963 beschlossen die Bürger von Büren a. A., den Kirchturm von Grund auf neu zu bauen. In den noch bestehenden Turmstumpf wurde kein Vertrauen mehr gesetzt. Dann beschloß die Versammlung den Chor wieder aufzubauen und auch im Kirchenschiff einige notwendige Erneuerungsarbeiten vorzunehmen. Der dafür berechnete Kredit von Fr. 550 000.— wurde bewilligt.

Der Turmeinsturz von Büren stellt aber auch eine Warnung an alle Kirchgemeinden dar, den Bauunterhalt nicht zu vernachlässigen. Die von Ing. Haller von der EMPA durchgeführte Untersuchung der technischen Seite hat ergeben, daß eindringende Feuchtigkeit das Mauerwerk in seiner Festigkeit beeinträchtigen kann. In Kirchtürmen ist aber auch besonders darauf zu achten, daß die Schwingungen, die vom Läuten der Glocken hervorgerufen werden, zuerst vom Glockenstuhl selbst aufgenommen werden. Niemals darf ein nicht mehr völlig stabiler hölzerner Glockenstuhl am Mauerwerk verkeilt werden, sondern er ist in sich zu stabilisieren. Die direkte Übertragung der Schwingungen auf die Mauern lockert den Verband im Lauf der Zeit, so daß

dann plötzlich — vielleicht erst nach Jahren — die Festigkeitsgrenze unterschritten ist. Es sind stets mehrere Faktoren, die zusammenwirken. In Büren konnte von einer Verletzung der Regeln der Baukunde durch den Unternehmer nicht gesprochen werden. Die Beurteilung der Festigkeit des Turmes war unrichtig, doch sagt Ing. Haller in seinem Bericht, daß diese Beurteilung selbst einem Fachmann nicht leicht falle. Das Unglück von Büren a. A. wird die Architekten, die sich mit der Restaurierung von alten Kirchtürmen und Kirchen zu befassen haben, veranlassen, die technischen Untersuchungen vor Baubeginn mit besonderer Sorgfalt durchzuführen.

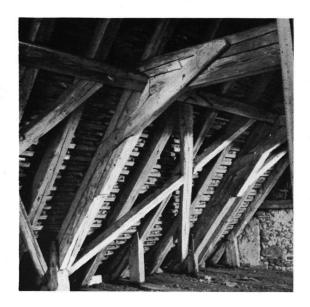
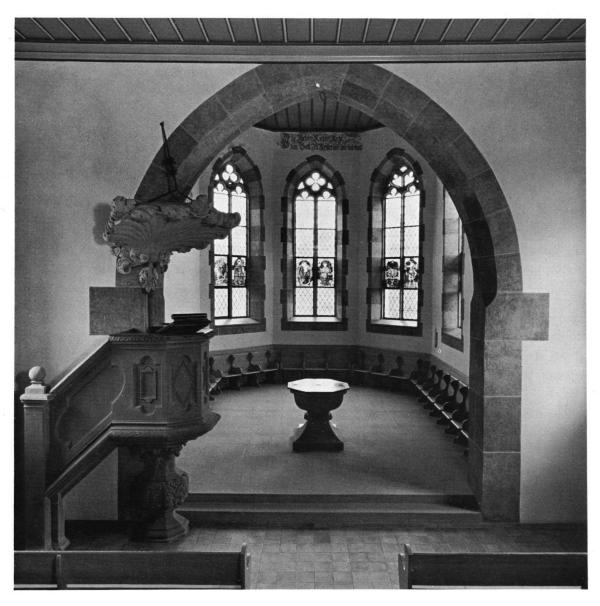
Kirche Großaffoltern.

Oben: gotischer Dachstuhl, datiert 1513.

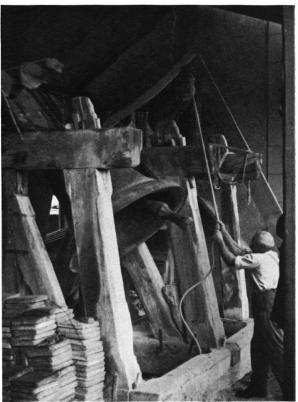
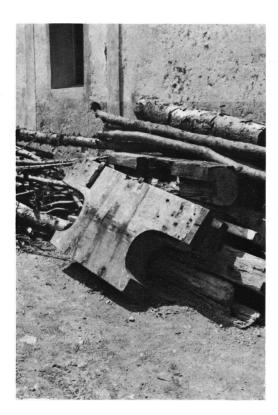
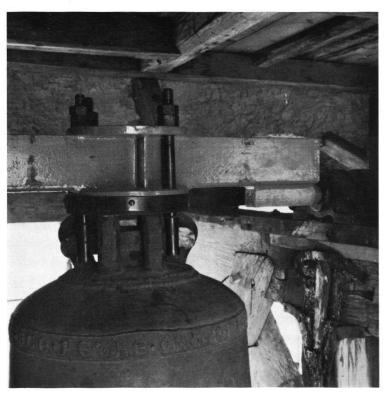
Glocken, Glockenstuhl, Glockenjoche.

Oben: Spätgotische Glocke mit hölzernem Glockenjoch und Eisenbeschlägen (Kirche St. Stephan i. S.).

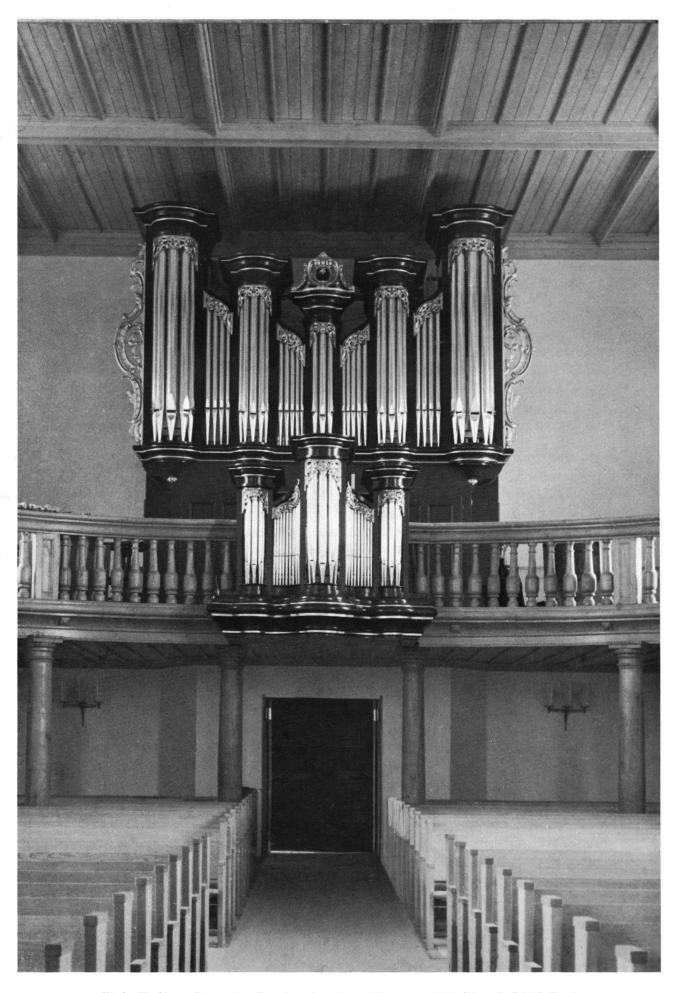
Kirche Kirchberg: Restaurierte Barockorgel von Sam. Scherrer von 1776. (Photo E. Schieß, Bern)

Ausgezeichnet gelang Herrn Ernst Schieß die Wiederherstellung der Orgel- Kirchberg disposition in der Kirche Kirchberg, wo er das alte barocke Rückpositiv wieder in die Emporenbrüstung zurückversetzte und den schönen Hauptprospekt restaurierte (Abb.). Das Rückpositiv war vor etwa 60 Jahren, als das Kirchenschiff seine unglückliche Holztonne erhielt, auf den Orgelprospekt aufgebaut worden, um die Rückwand der Kirche zu füllen.

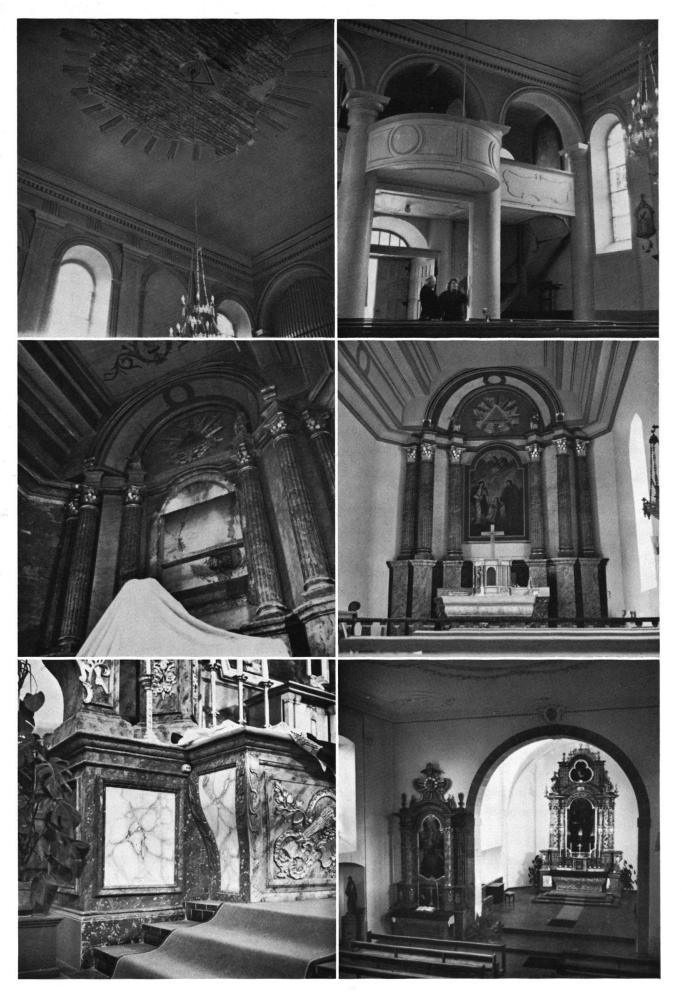
En haut: Eglise de Courchavon: Plafond délabré — Partie de la galerie après restauration.

Au milieu: Eglise La Motte/Ocourt: Autel principal avant et après la restauration.
