**Artikel:** Denkmalpflege im Kanton Bern 1962 und 1963 = Conservation des monuments historiques du Canton Berne 1962 et 1963  
**Autor:** Fischer, Herman von / Mojon, Luc  
**Kapitel:** Profane Bauwerke  
**DOI:** <https://doi.org/10.5169/seals-244555>

## PROFANE BAUWERKE

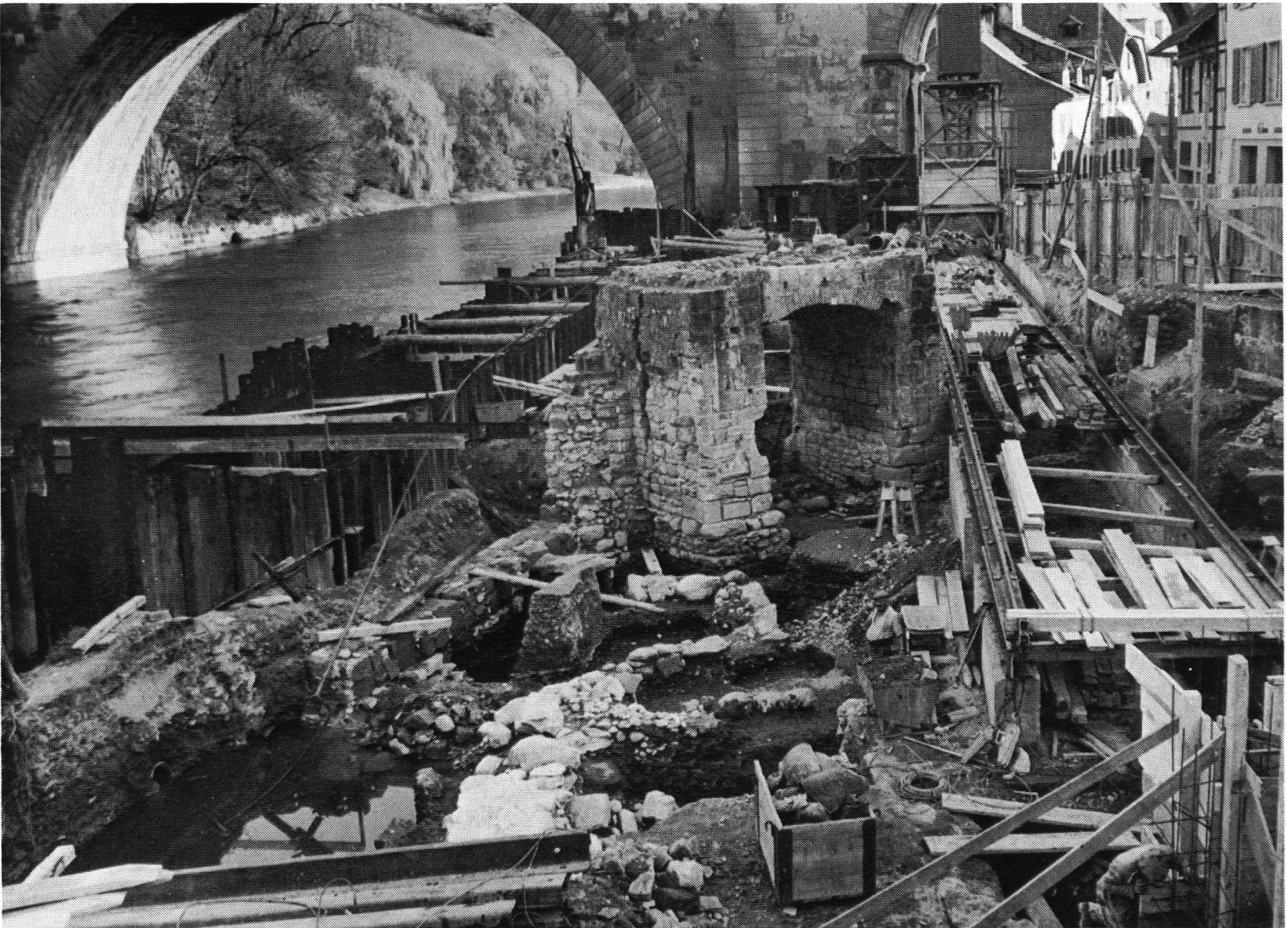
Bern, Ländtoret.

*Oben links:* Sgraffito von Hans A. Fischer nach einer alten Zeichnung. *Rechts* der wiederhergestellte Torbogen.  
*Unten:* Das Erdgeschoß des Ländtoretors, freigelegt anlässlich des Abbruchs der Häuser an der Mattenenge, Aareseite.  
(Photo M. Hesse)

Die *Restaurierung des Ländtetur in Bern* wurde abgeschlossen. Hans A. Fischer schuf ein reizvolles Sgraffitto auf Grund einer alten Stadtansicht, das die ursprüngliche Situation des Tores veranschaulicht (Abb.).

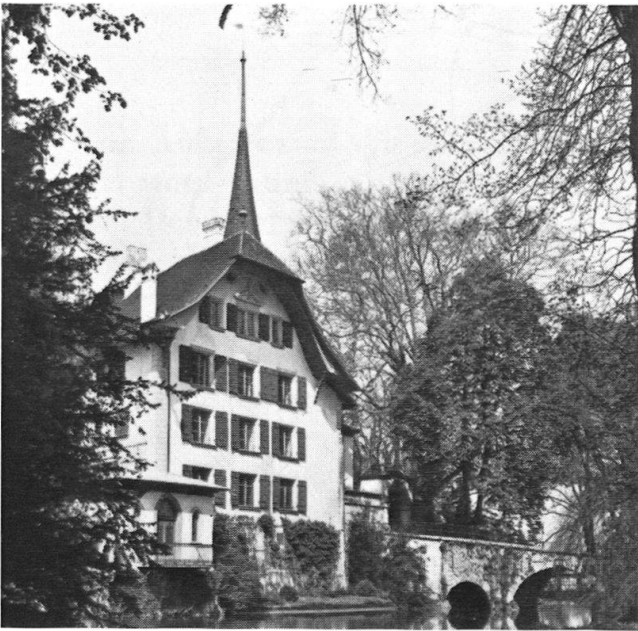
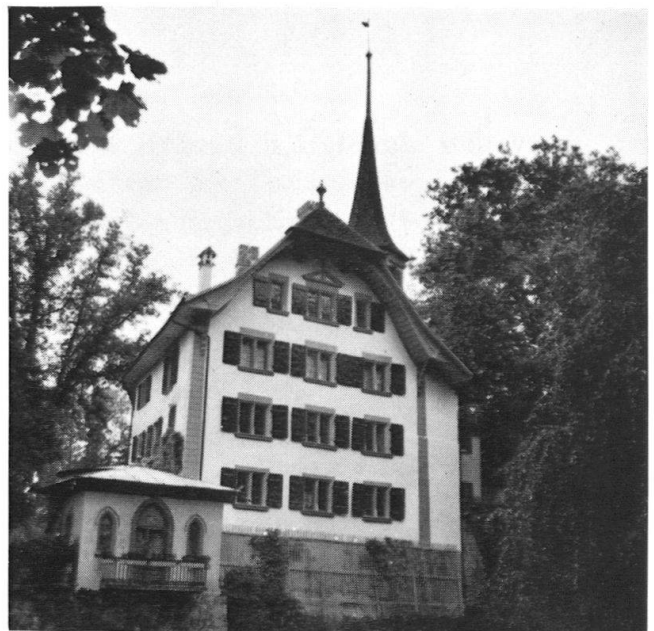
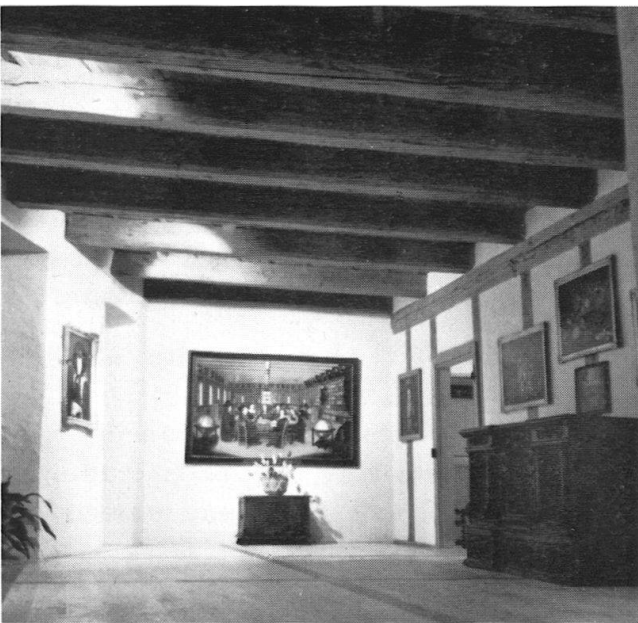
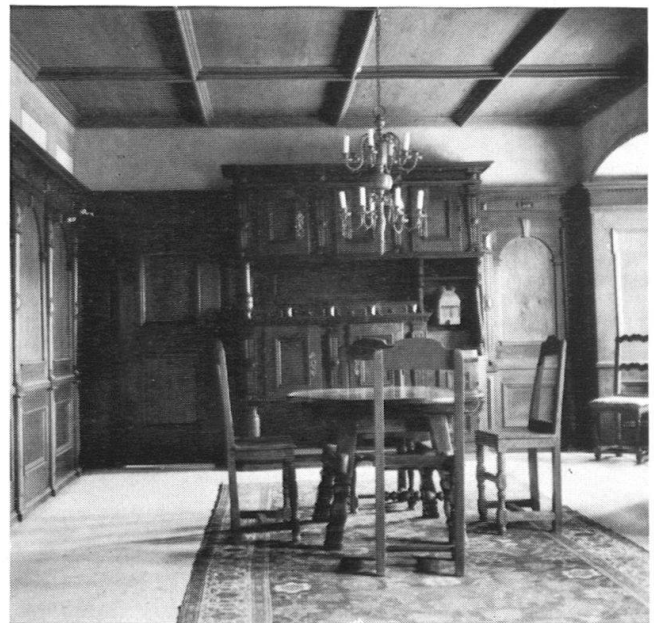
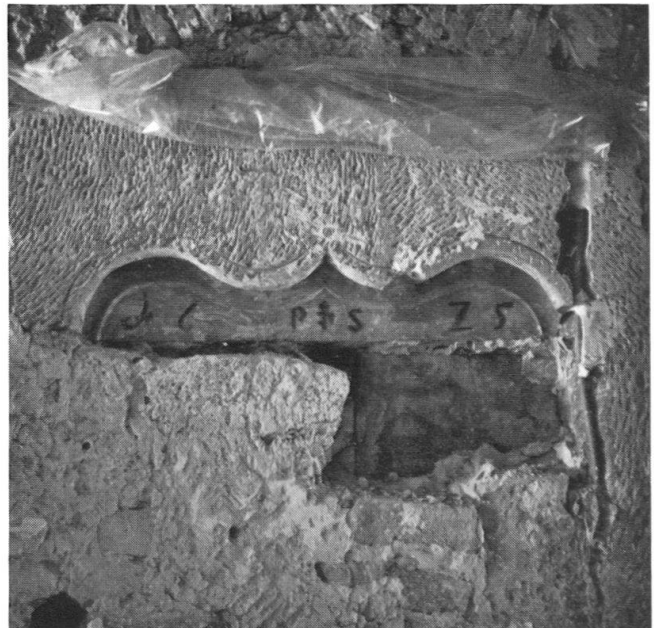
Schloß Landshut b. Utzenstorf.

*Oben:* Ostfassade vor und nach Restaurierung.

*Mitte:* links Ausstellung von Werken von drei Berner Malern des 17. Jahrh. in der restaurierten alten Küche (1. Stock).

Rechts: Ehemaliges Eßzimmer. Eingebautes Täfer von 1657.

*Unten:* links Schlittensaal im Kornhaus. Rechts Türsturz 1625 mit Initialen des Steinmetzen Peter Schmid.

Im Winter 1963/64 konnte im 1. Stock ein Eichenholztäfer von 1657 eingebaut werden, das vom Bernischen Historischen Museum als Leihgabe zur Verfügung gestellt wurde. Bei der Restaurierung des betreffenden Raumes entdeckte man Barockmalereien, die deutlich zeigten, daß hier früher ein Täfer eingebaut war. Der Raum diente als Eßstube, was übrigens durch die in Sandstein gehauene Fratze mit herausgestreckter Zunge im Türsturz verdeutlicht

wird. Auf Grund von alten Beispielen fertigten die Schreinermeister Gebrüder Egger in Utzenstorf eine Kassettendecke aus altem Holz an und bewährten sich auch bestens bei der sorgsamem Instandstellung und Ergänzung des alten Täfers (Abb.).

Am Äußern des Schlosses konnte nun auch mit der Restaurierung des Treppenturmes, der rechts danebenliegenden Hoffassade und besonders der Westfassade ein Anfang zur Gesamterneuerung gemacht werden. Es galt, Eingriffe von 1815 zu eliminieren. Die Fenster der Westfassade wurden alle auf die ursprüngliche Größe reduziert und die Kreuzstöcke wieder eingesetzt (Abbildung). An der Hoffassade mußten fehlende Gesimse ergänzt werden, ebenso am Treppenturm. Damit erhielt der schöne Bau wieder seine spätgotische Straffheit zurück. Der Denkmalpfleger ist dem Präsidenten der Verwaltungskommission, Herrn Regierungsrat F. Moser, zu großem Dank verpflichtet, daß er es möglich macht, das Schloß Landshut etappenweise zu restaurieren.

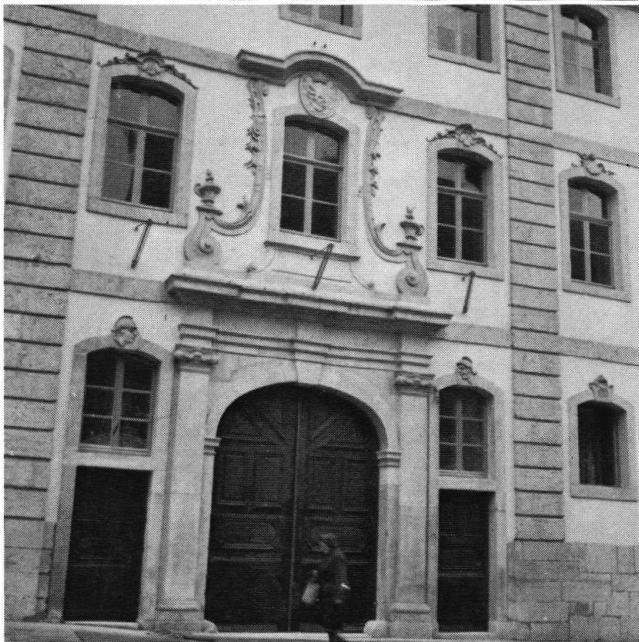
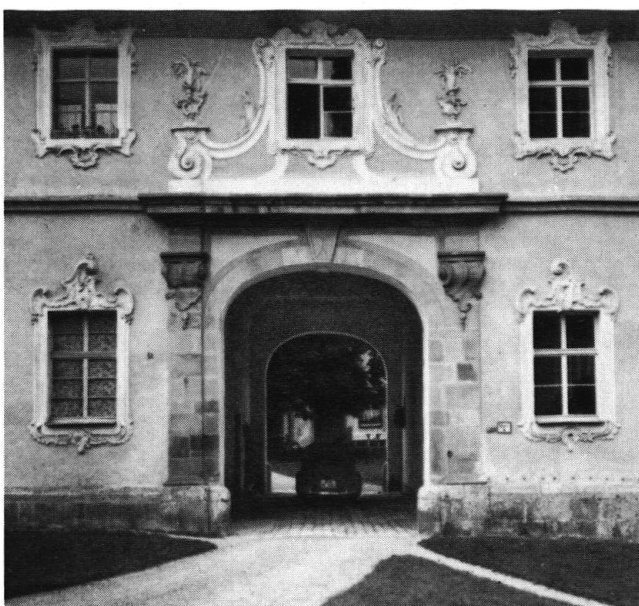
Porrentruy, Hôtel de Gléresse.

*En haut et au milieu*: à gauche: avant et après la restauration; à droite: détails des plafonds en stuc.

*En bas*: à gauche: Couvent de Obermarchthal (Wurttemberg);

à droite: Couvent de Wiblingen près Ulm (Wurttemberg); plafond en stuc.

de neige était très différent de celui que donnaient les tuiles rouges en été. Autant de problèmes à résoudre. Le résultat obtenu a récompensé les longs efforts accomplis et le rapporteur tient à remercier chaleureusement ici M. Joseph Fischer de sa patience et de la compréhension dont il a fait preuve devant les exigences du Conservateur des monuments historiques. Ultérieurement, lors d'un voyage d'études qui l'a mené au couvent de Wiblingen, au sud d'Ulm, le rapporteur a découvert des plafonds en stuc tout à fait semblables. Aussi un bâtiment appartenant au couvent d'Ober-Marchthal s'apparente très étroitement à la structure de la façade principale de l'Hôtel de Gléresse. Il semble donc que les bâtiments du prince-évêque datant du milieu du 18<sup>e</sup> siècle à Porrentruy aient subi fortement une influence de l'Allemagne du sud (photos).

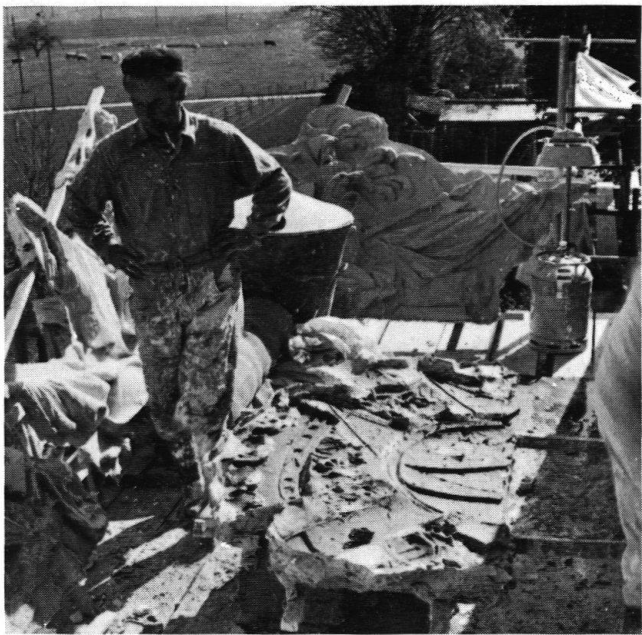
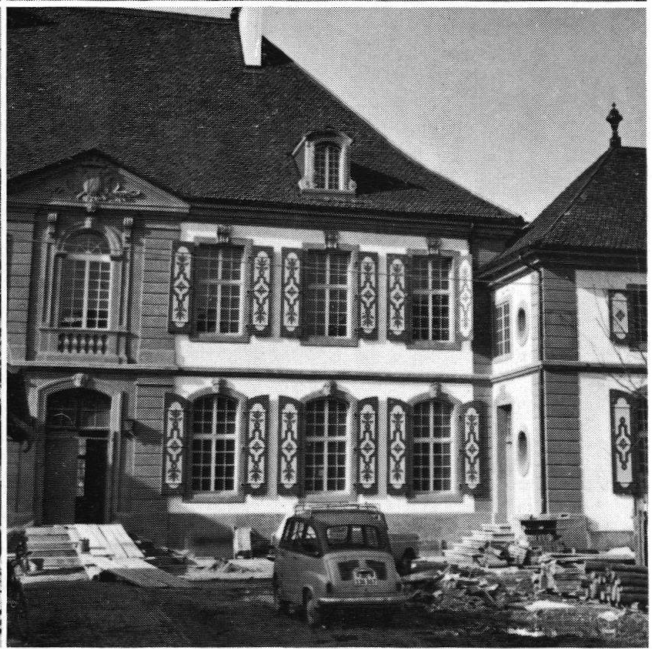
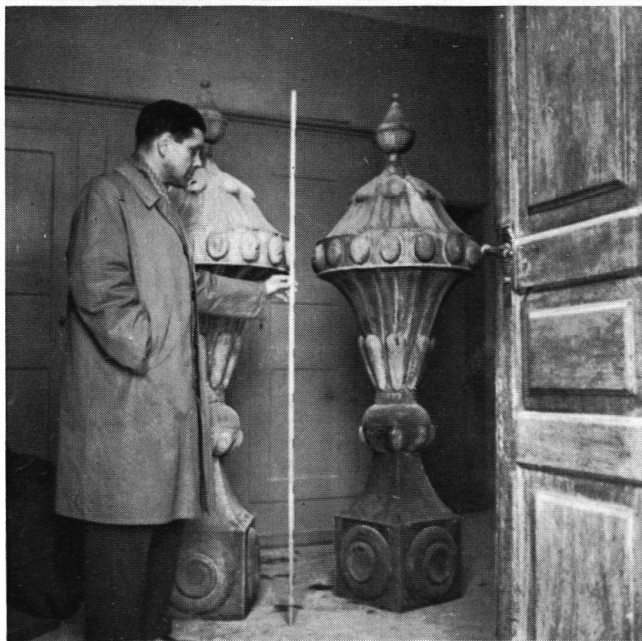
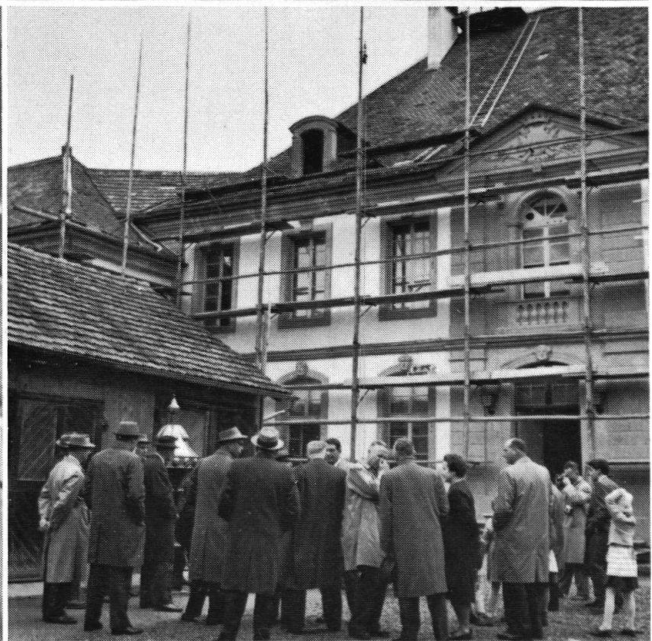
Schloß Hindelbank.

*Oben:* Die Giebelplastik des Nordgiebels wird abgegosen.

*Mitte:* Hauptgebäude vor und nach Wiederherstellung der alten Fensterteilung und Anbringen der Fensterladen.

*Unten:* Mannshohe Dachurnen. Feierliches Aufziehen der mit Dokumenten versehenen getreuen Kopien aus Kupfer am 31. Okt. 1962.

Ganz wesentlich für die Erscheinung der Schloßfassaden ist die Wiederherstellung der ursprünglichen Sprossenteilung an allen Fenstern und das Anbringen von Fensterläden. An der Ostfassade des Hauptgebäudes war einst durch Schließen der Fensterläden und durch eine innere Verschalung ein Fenster aufgegeben worden. Als man es nun wieder öffnete, kam die originale Bemalung der Fensterläden zum Vorschein: eine Régence-Dekoration in Rot und Weiß. Nach mehreren Versuchen gelang es, den alten Farbton genau zu treffen. Auch von einem Fenster des Obergeschosses eines Seitenpavillons fand sich noch ein originales Muster. Die Folge der Abbildungen veranschaulicht, wie bedeutungsvoll die Restaurierung von Fenstern und Fensterläden sich auswirkt. Das Schloß hat seine Festlichkeit zurückerhalten.

Die schönen Dachurnen wurden unter Leitung von Herrn Abteilungsvorsteher Sommer in den Lehrwerkstätten genau kopiert. Mit Dokumenten versehen konnte am 31. Oktober 1962 ein erstes, über mannshohes Stück montiert werden.

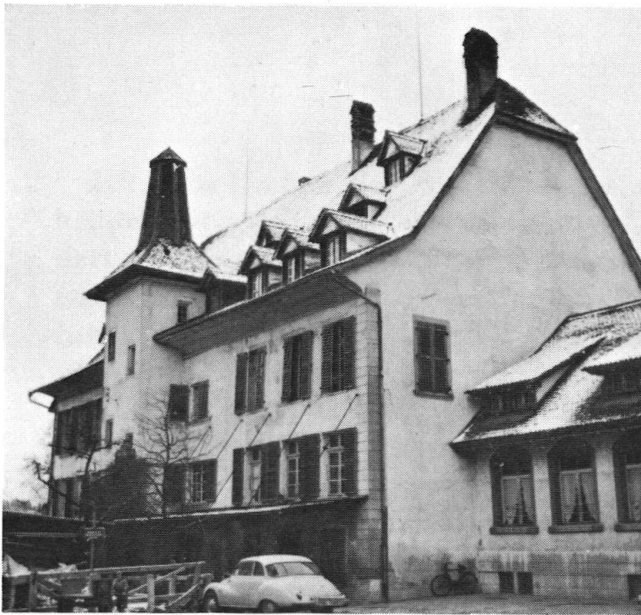
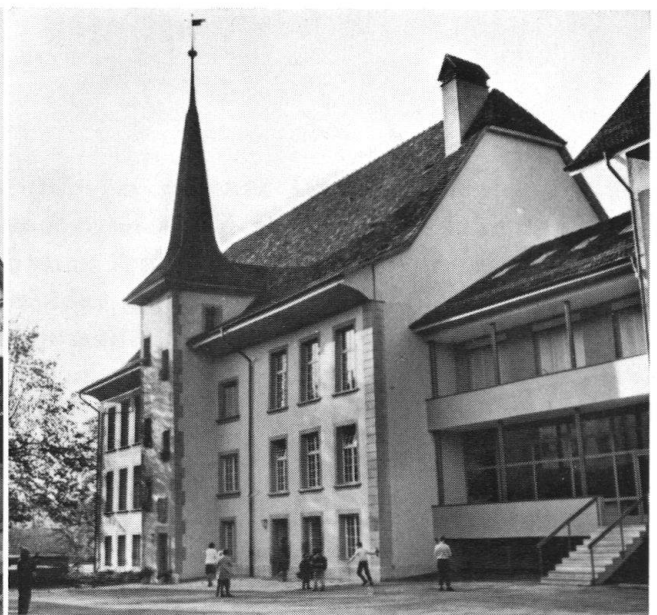
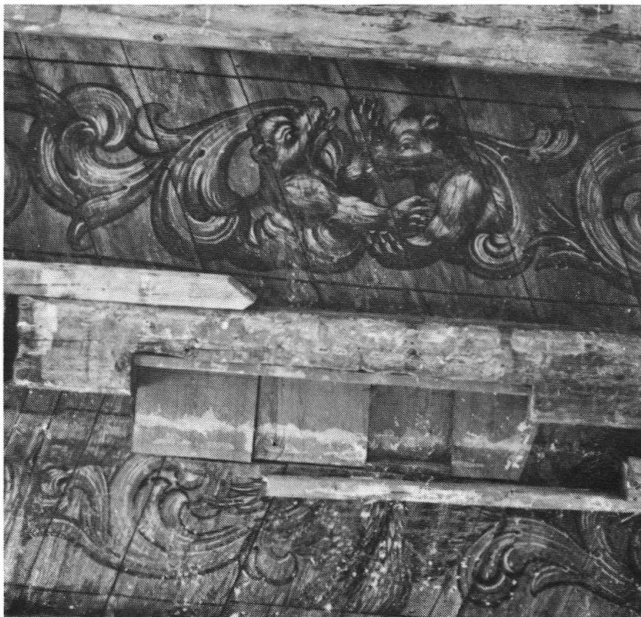
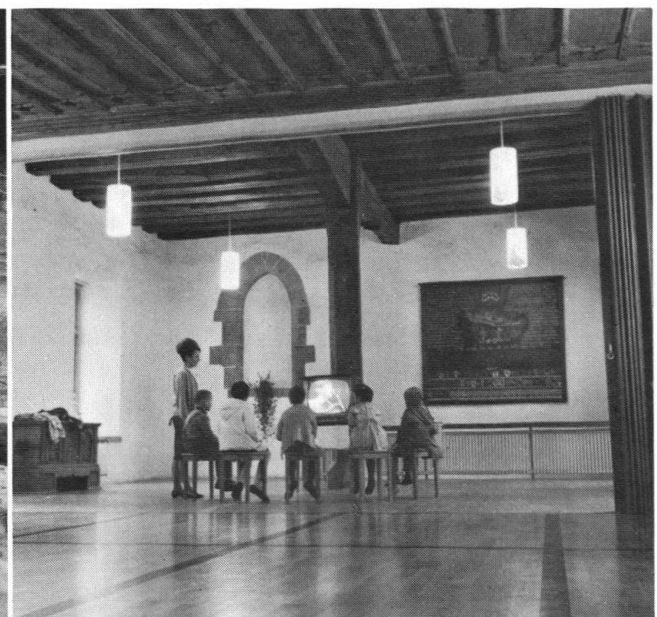
Spracheilschule Münchenbuchsee.

*Oben:* Ehem. Landvogtei-Schloß vor und nach Restaurierung.

*Mitte:* Barockdecke im sog. Pestalozzi-Saal.

*Unten:* Ehem. Konventgebäude. Gotischer Saal vor und nach Restaurierung.

Bei der Restaurierung des ehemaligen Konventsaales im *Klostergebäude von Münchenbuchsee* fand man Spuren von Wandmalereien. Restaurator Hans A. Fischer und seinen Mitarbeitern gelang es, das die Hochzeit von Kana darstellende Wandbild aus dem frühen 15. Jahrhundert zu retten. Nachdem die Putzergänzungen angebracht waren und die farbliche Einstimmung der Fehlstellen erfolgt war, erschien das Bild wie eine kostbare, etwas verblaßte Wirkerei.

Mit dem Umbau des Knabenhauses wurde im Sommer 1962 begonnen. Es handelt sich dabei um das ehemalige Landvogteischloß aus dem 17. Jahrhundert mit einem Treppenturm. Wir berichteten früher schon über die im sogenannten Pestalozzisaal (Pestalozzi führte hier seit 1804 eine Schule) aufgefundene und mit sich balgenden Bären bemalte Barockdecke. Die teilweise versetzten Bretter konnten wieder in die richtige Reihenfolge gebracht werden. Kantonsbaumeister Türler und Vorsteher Wieser entsprachen dem Wunsche des Denkmalpflegers, diese Decke sichtbar zu belassen und zu restaurieren (Abb.).

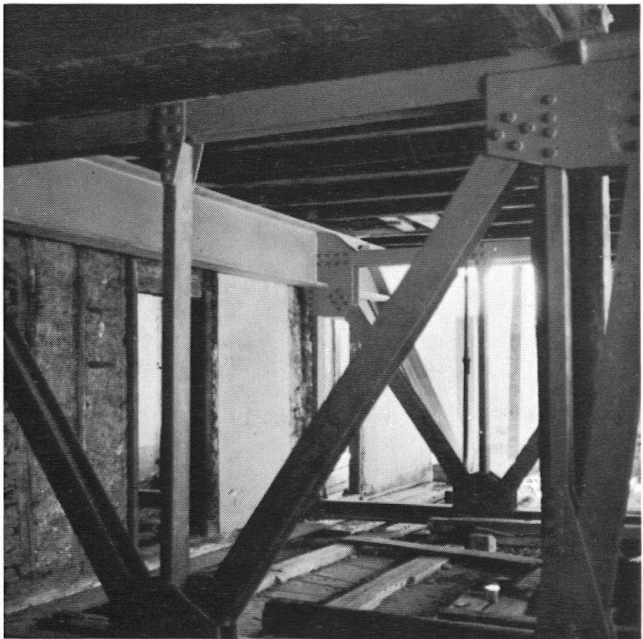
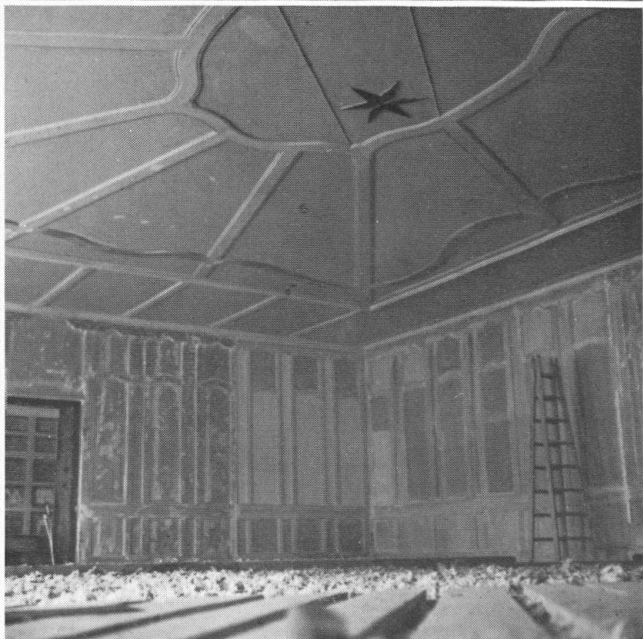
Rathaus Thun. Oben und Mitte: Konsolidierung des Gebäudes durch Stahlkonstruktionen, die die alten, stark abgesenkten Holzkonstruktionen ersetzen. Unten: großer Stadtrats-Saal während der Restaurierung.

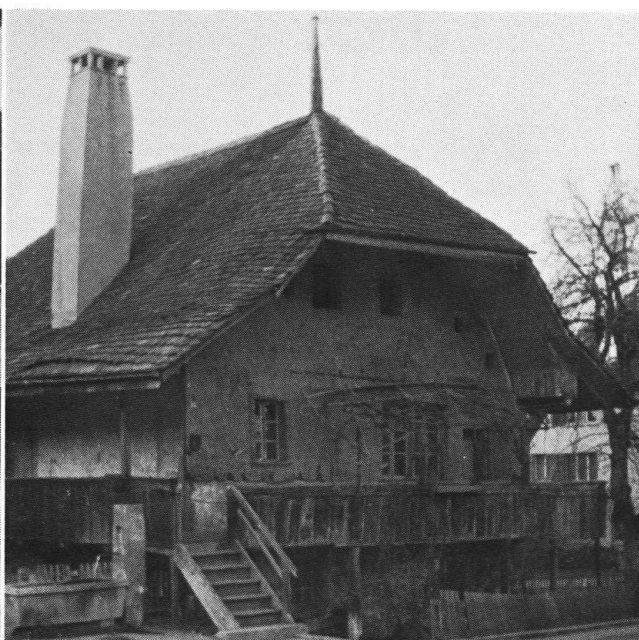
Wabern b. Bern: Nobshaus vor und nach der Restaurierung.

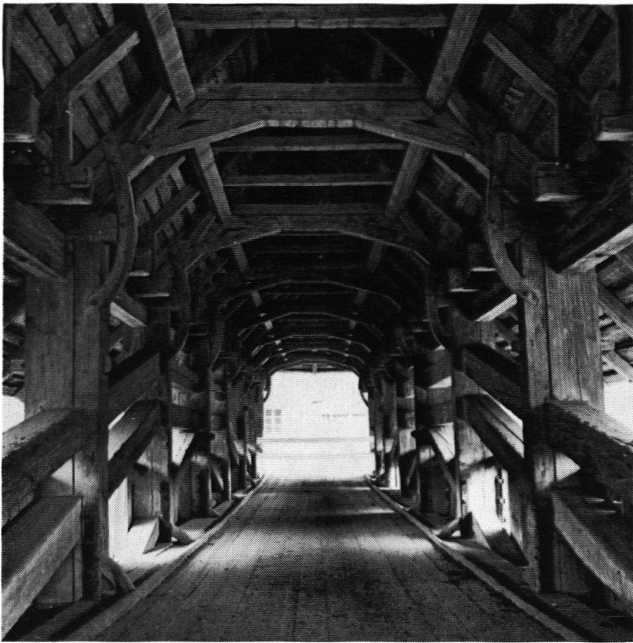
Langnau, Moosbrücke von 1797. Inneres und Untersicht.
