Artikel: Ausgrabung "Schönegg"/"Blankenburg" bei Burgstein 1959-1964 :

AUSGRABUNG «SCHÖNEGG» / «BLANKENBURG» BEI BURGISTEIN 1959-1964

BERICHT ÜBER DIE ANLAGE — HISTORISCHE FRAGEN

Zusammengefaßt von Andres Moser, Erlach

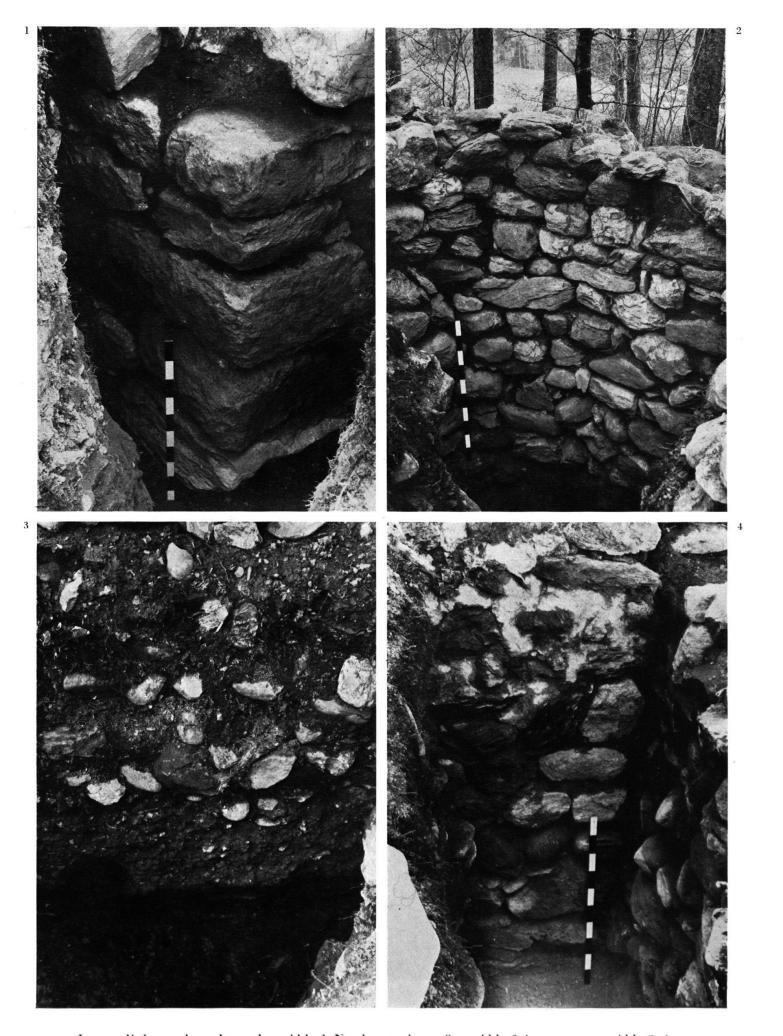
Je von links nach rechts: oben Abb. 1 Nordwestecke außen, Abb. 2 innen; unten Abb. 3 Ausschnitt aus der Nordwestwand von 17 (über dem Sandsteinuntergrund auf dünner Lehmschicht der untere Wohnhorizont, über der oberen Lehmschicht der schwächere obere Horizont, in die Einsturz-Schuttzone übergehend), Abb. 4 Quermauer in 14, mit grobem Verputz, Stoßfuge gegen die Umfassungs- und Ringmauer.

wurde er zur Überdeckung der Brandschicht des unteren Horizontes erneut verwendet. Fig. 3 und Abb. 3 geben an Stellen horizontalen Verlaufes der beiden Schichten die grundsätzlichen Verhältnisse wieder. Namentlich der untere Horizont zeigt gegen Norden und Osten hin bisweilen starkes Gefälle, das nicht leicht zu erklären ist (5/Osthälfte, 7). Auf unteren Niveaus von 698,00 bis 699,60 M. ü. M. besteht er aus einer bis 40 cm mächtigen Brandschicht. Sie schließt nach Norden an die Mauer an, läuft nach Süden gegen die ansteigende Molasse aus. Die Existenz von Holzbauten ist für den Bereich von 1b/Nord. 5. 6 und 13 bis zu 6 m Abstand von der Nordmauer gesichert 4. Pfostenlöcher haben sich jedoch weder im unteren Lehm noch im Sandstein abgezeichnet. Die Annahme einer Art Block- oder Blockständerbauten liegt nahe. Sie waren verschließbar (Schlüssel, Türangel) und reichten vermutlich bis etwa 2 m vor die Westmauer; Scherben, Knochenabfälle, Eierschalen wurden offenbar gerne in die Nordwestecke geworfen (mittleres Niveau des Fundnestes 699,25). Der gelbe und der graue natürliche Lehm nehmen bei Brennversuchen dieselbe rötliche bis gelbliche Farbe an wie die Lehmflächen in der Brandschicht, wo vermutlich ein gestampfter Fußboden vorliegt. Abdrücke von Stroh und Gras können von Streue oder Mist herrühren. Plattenartige Steine in 5/Westhälfte waren klein und gering an Zahl (699,03 bis 699,18). In der Brandschicht lie-Ben sich frühere Feuerstellen nirgends mit völliger Sicherheit herauskristallisieren; am ehesten handelt es sich in der hinter unserer Fig. 3 liegenden Mitte von 3/Nord um den Rest einer zertretenen Herdstelle. Die Brandschicht in 7 ist dünn und fällt fast parallel zum Sandsteinfelsen steil ab. In 4c und 8 ist der untere Horizont wieder deutlich, doch mit geringeren Brandspuren. In 8/West bricht der Horizont (unteres Niveau 698,50) 80 cm vor der Ouermauer ab. — Der obere Horizont, mit unteren Niveaus von 698.40 bis 699.70 vor allem gegen Osten hin starkem Gefälle unterworfen, zeigt kaum Brandspuren (am ausgesprochensten in Fig. 3). Er ist dünner, fund- und knochenärmer. Auf eine kurze Zeitspanne zweiter Besiedlung deutet auch die Phosphatanalyse. Nochmals hat man an derselben Stelle Holzhütten errichtet und die nordwind-

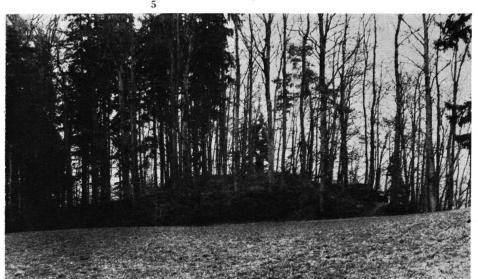
Oben Abb. 5 Wall und Burghügel von Nordwesten her; Mitte Abb. 6 Rekonstruktionsversuch im Modell von H. Zurflüh (Schulpraxis 54, 1964, S. 199 ff. und Berner Schulblatt 98, 1965, S. 105, 109 f.); unten Abb. 7 Balken- und Brettreste in 5/Ost (von Norden her gesehen); rechts Abb. 8 «Ofensteckpfropfen» (um 1310—25). — Photos: P. Künzler (2,7), A. Markees (5), A. Moser (3), Ch. Sollberger (1, 4, 6, 8).
