Artikel: Denkmalpflege im Kanton Bern 1964-1967 = Conservation des

monuments historiques du Canton Berne 1964-1967

BILDTEIL

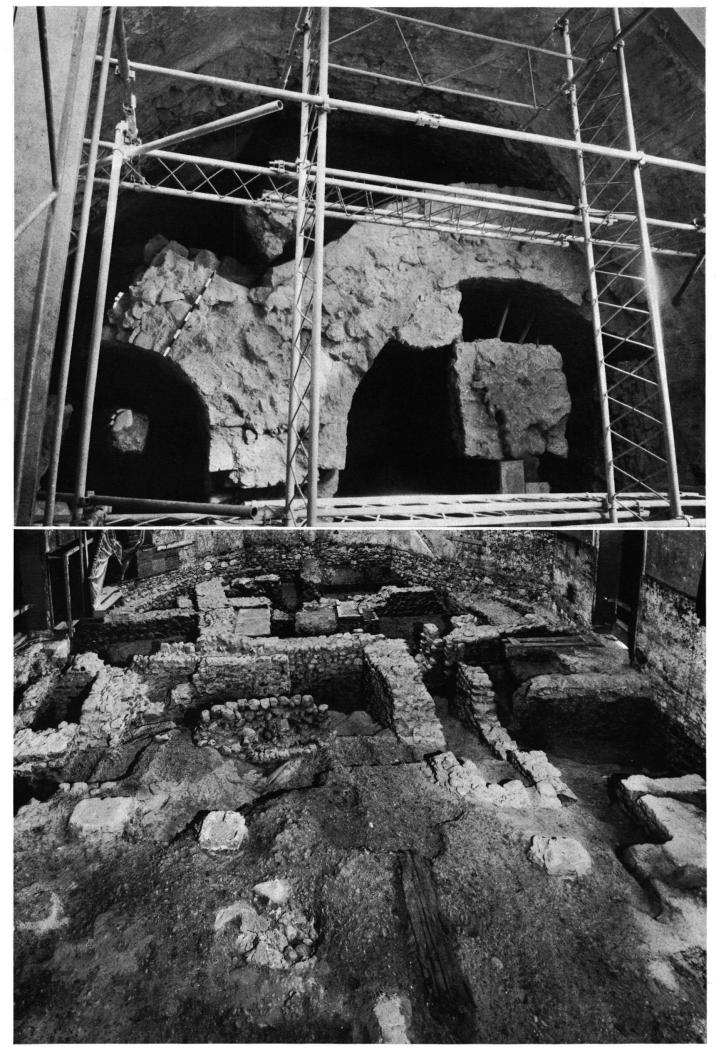
Oben: Kirche Biglen: Ausgrabung 1966. Fundamente der romanischen Mittelapsis und der nördlichen Seitenapsis Unten: Stadtkirche Thun. Ausgrabung 1967. (Photos Hesse und Howald, Bern)

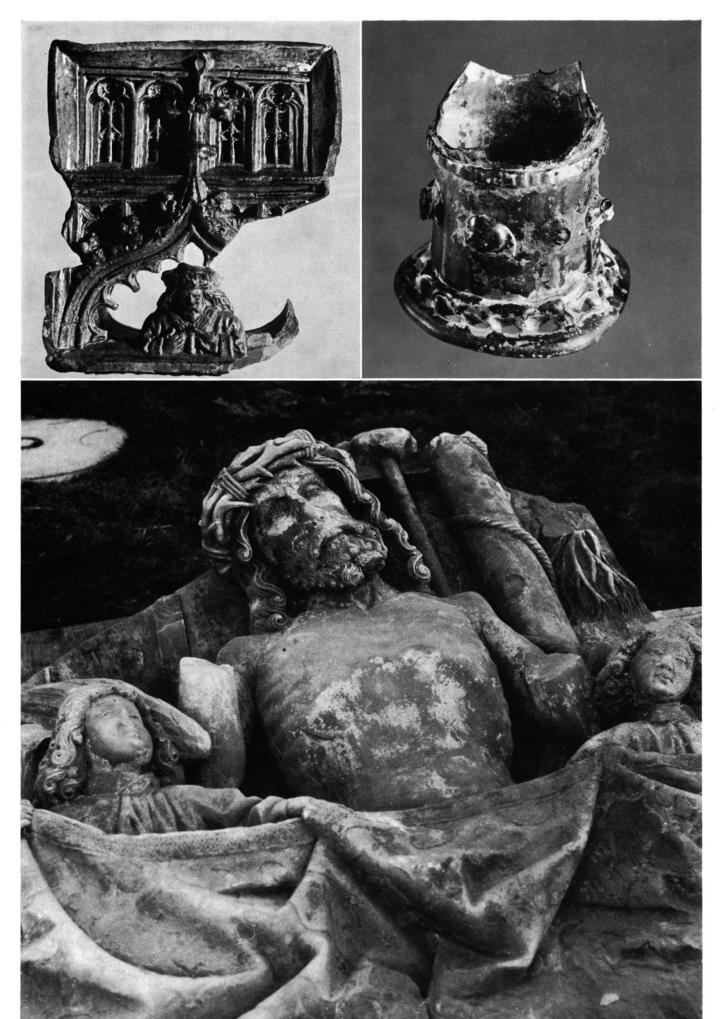
Oben: Ehemaliges Kloster Rüegsau: Polychrome Ofenkachel um 1500. Fuß eines Glases (Reliquienbehälter?), spätes 15. Jh.

Unten: Ehemalige Kartause Thorberg. Schmerzensmann. Sandsteinrelief von Erhard Küng, um 1500. (Photo W. Nydegger, Bern)

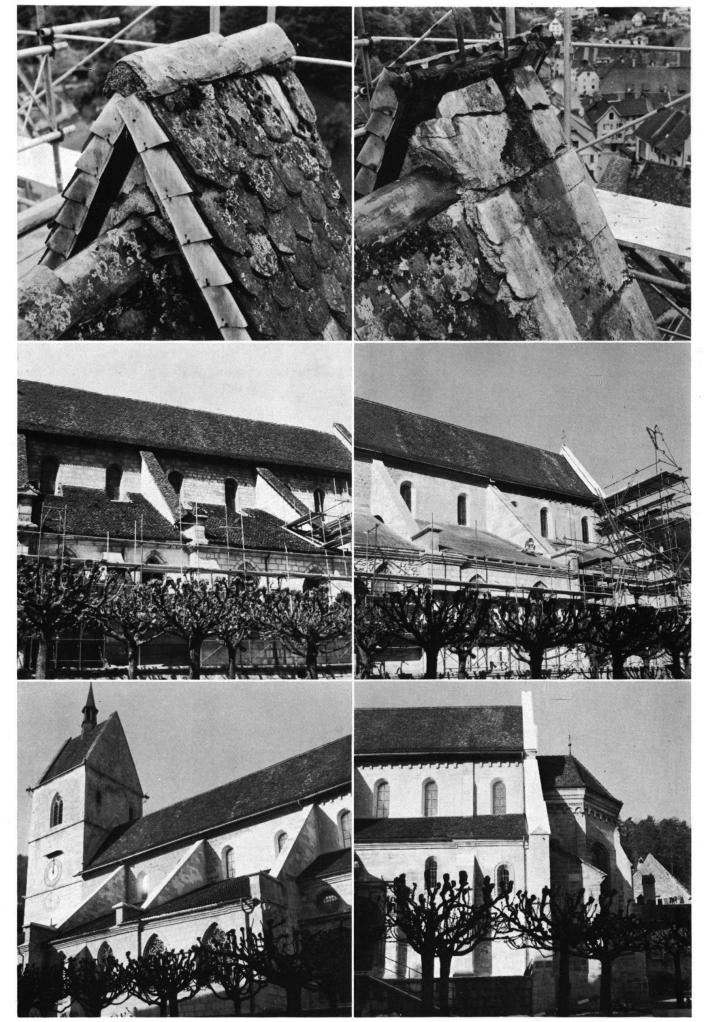
St-Ursanne, Collégiale

En haut: Mur pignon de la tour couvert de tuiles. Pierres défectueuses

Au milieu et en bas: Nef latérale sud avant et après abaissement du toit et restauration des arcs de décharge des contreforts

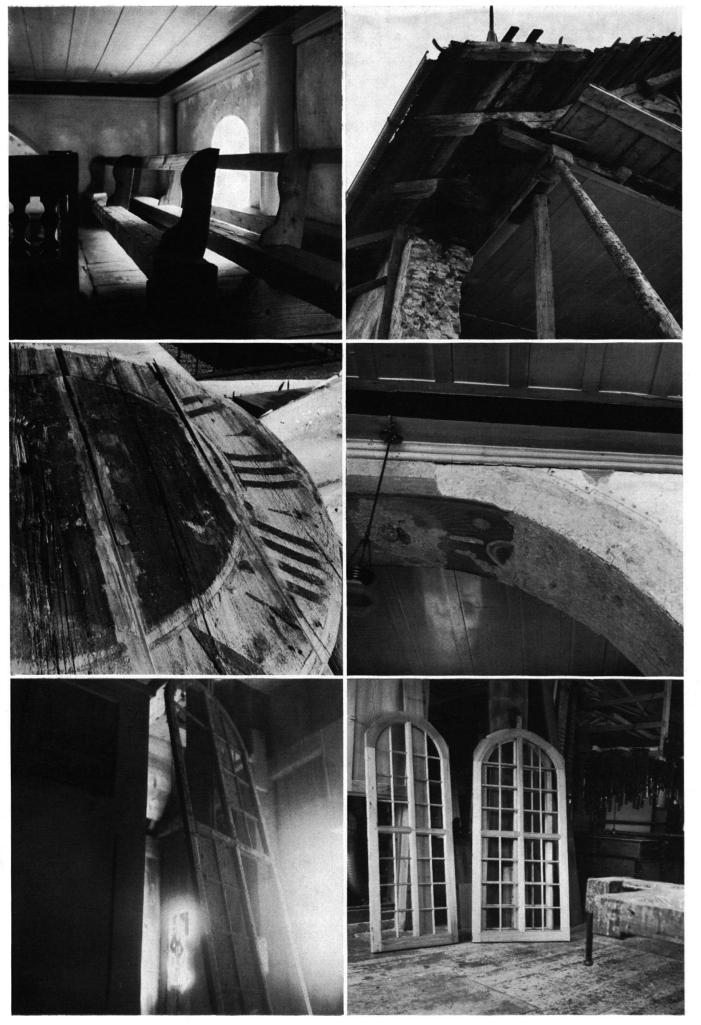
Kirche Schangnau

Oben: Links Hilfsstützen im Innenraum. Rechts abgestützte Hilfspfette

Mitte: Links altes Holzzifferblatt. Rechts Freilegung der Grisaille-Dekoration von 1618

Unten: Altes Fenster im Kirchenestrich und neue Fenster in alter Form

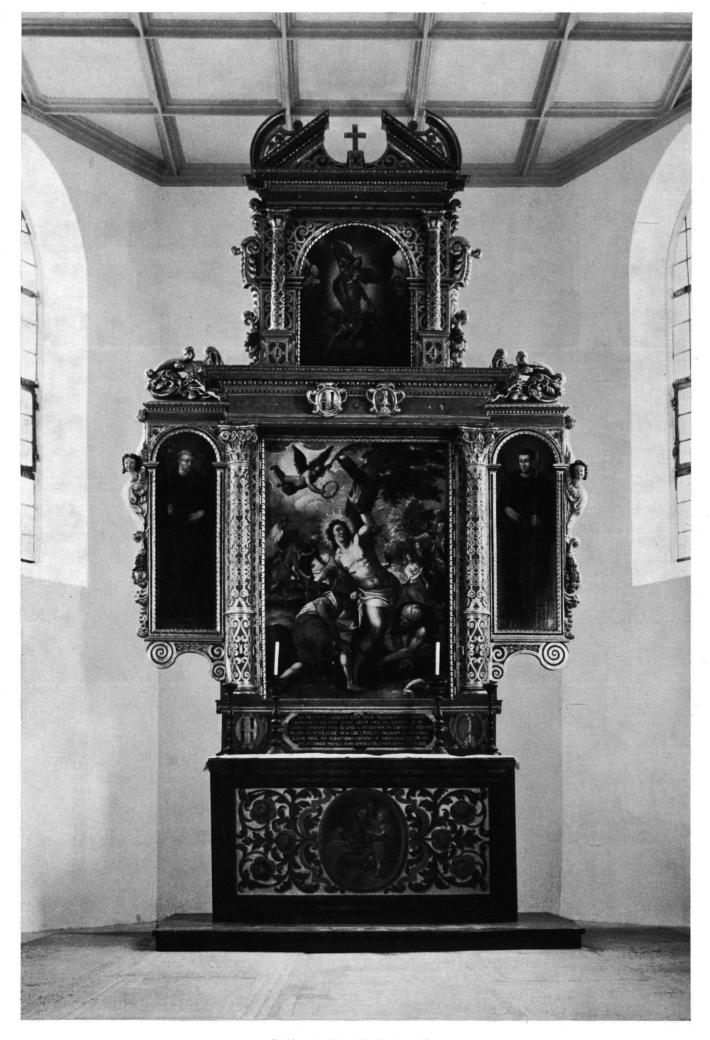
Delémont, Chapelle du cimetière Autel de 1618, dédié aux saints Michel, Sébastien, Germain et Romuald. Tableau central et décoration baroque vers 1650/60
