Artikel: Die Grabungen auf dem Bubenbergplatz 1970-1972

DIE GRABUNGEN AUF DEM BUBENBERGPLATZ 1970 BIS 1972

GRABUNGSBERICHT

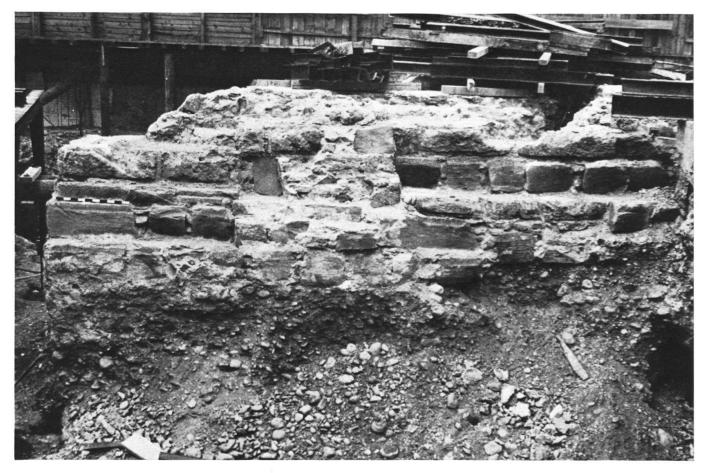
Abb. 4: Christoffel Toranlage, Photomontage aller ausgegrabenen Teile.

Rechts: Christoffelturm, Fundament der Südfront und innere Stadtmauer. Mitte: Vorwerk und Wippschächte der Fallbrücke.

Links: Grabenbrücke und äußere Stadtmauer. Hinten: Stadtbach-Aquädukt.

Ausgehend von der Südfront des Turmes konnten gesamthaft etwa 340 cm der inneren Mauer freigelegt werden (1). Um 250 cm von der Südwestecke nach Osten verschoben, stößt die Mauer auf einer Breite von 240 cm beinahe rechtwinklig an die Turmfront an, biegt aber schon nach 70 cm etwas gegen Osten hin ab, wobei auch die Stärke kontinuierlich auf 160 cm abnimmt. Dieser eigenartige Verlauf ist bedingt durch die konstruktive Verbindung mit dem Turm: Mächtige Sandsteinquader greifen tief ins Mauerwerk des Turmes ein und schaffen eine direkte Verbindung der beiden Bauteile. Andere Quader ruhen auf dem ebenfalls bis zu 70 cm vorspringenden Vorfundament der Turmfront auf, die Verbreiterung und das Abwinkeln der Ringmauer unmittelbar vor dem Turm ist demnach auf die Tatsache zurückzuführen, daß Turm und innere Ringmauer im Verband gemauert wurden (Abb. 4, rechts unten).

Im Mauerkern dagegen lassen sich gewisse Unterschiede feststellen: Von der nun bereits bekannten Naht (3g) führt eine noch deutlich erkennbare Spur von Tuffquadern etwa 70 cm quer durchs Mauerwerk und verläuft dann ungefähr parallel der Ostflucht nach Süden (3h). Der eigentliche Mauerkern hingegen zeigt beidseits dieser Naht praktisch dieselbe Zusammensetzung, nämlich einen zähen, hellen Kieselbeton (Abb. 4).

Während des Abbruchs des Bodens der WC-Anlage traten 320 cm nördlich der Grabenbrücke nach und nach die Überreste des Stadtbach-Aquäduktes zutage (Abb. 4). Im jetzigen Zeitpunkt ist dessen Südhälfte vollständig freigelegt, während die Nordfront mit Ausnahme des westlichen Widerlagers in der noch nicht vom Aushub betroffenen Zone liegt. Vorläufig sind deshalb nur die Gliederung der Südfront und die Pfeilerbreite bekannt, doch darf für die Nordfront ein der Südseite entsprechender Aufbau angenommen werden. Von den Einbauten dieses Jahrhunderts verschont geblieben sind die Stümpfe der beiden Widerlager und zweier frei im Graben stehender Pfeiler, alle mit einem Quaderverband aus Tuffstein verkleidet. Das östliche Widerlager 6a ist mit dem Vorwerk nicht im Verband gemauert, sondern nur daran angeführt. Vom Ansatz weg erstreckt es sich mit 340 cm weit in den Graben hinein. Seiner Südseite ist 30 cm von der Südwestecke nach Osten versetzt eine an der Basis 40 cm tiefe und 88 cm breite Pfeilervorlage vorgeblendet, die einen sehr starken Anzug aufweist (Verringerung der Tiefe um 14 cm auf 110 cm Höhe). Nach einer Jochweite von je 290 cm folgen die beiden Pfeiler 6b und 6c, die völlig identisch und zudem sehr ähnlich dem östlichen Widerlager aufgebaut sind. Ihre südlichen Stirnseiten sind 146 cm breit und weisen eine in Form und Maßen mit der des Widerlagers übereinstimmende Pfeilervorlage auf. Etwas geringer ist die Weite des dritten Jochs, sie beträgt 280 cm. Das westliche Widerlager 6d entspricht in der Gestalt dem gegenüberliegenden Brückenansatz, nur daß die Ausdehnung in den Graben hinein auf 276 cm beschränkt bleibt. Das östliche Widerlager (6a) und der erste Pfeiler (6b) sowie der zweite Pfeiler (6c) und das westliche Widerlager (6d) ruhen auf je einem, beide Bauteile stützenden Fundamentblock von 880 cm, beziehungsweise 850 cm Länge. Die Pfeiler und die Widerlager setzen über dem Fundament auf einer Kote von durchschnittlich 537.80 an, ihre Kämpferhöhen liegen mit 538.73 mehr als 50 cm unter denjenigen der Grabenbrücke. Von den Brückenbogen haben sich nur noch die Bogenanfänger des ersten Jochs erhalten. Zusammen mit den Jochweiten und den tiefliegenden Kämpferhöhen sind sie aber eindeutige Indizien für halbkreisförmige Brückenbogen. Zusammenfassend ergibt sich für den Stadtbach-Aquädukt folgende Gestalt: Eine dreijochige, vollständig mit Tuff verkleidete und beidseits von weit in den Graben ausgreifenden Widerlagern eingefaßte Rundbogenbrücke. Die Scheitelhöhe ihrer Bogen lag nur 80 cm über der Kämpferhöhe der Grabenbrücke.

Im Bereich der Toranlage steckte die äußere Grabenwand 7a hinter den Vormauerungen der Grabenbrücke und ihrer Anbauten sowie des Stadtbach-Aquäduktes (Abb. 4). Während des Abbruchs ließen sich in der Ostflucht Spuren von Tuffquaderwerk feststellen. Im weiteren zeigte es sich, daß die Ostflucht von der Sohle bis zum oberen Rand des Grabens einen Anzug von 30 cm aufwies. Die gegen den anstehenden Boden gemauerte Westflucht wurde aus horizontalen Lagen von Rollsteinen und Tuffbrocken in satten, stellenweise in Brauen vorquellenden Mörtelbetten errichtet. Der Mauerkern bestand aus einem zähen, hellen Kieselbeton. Unmittelbar über der Sohle lagen teilweise mächtige, bis zu 200 cm lange Granitfindlinge.

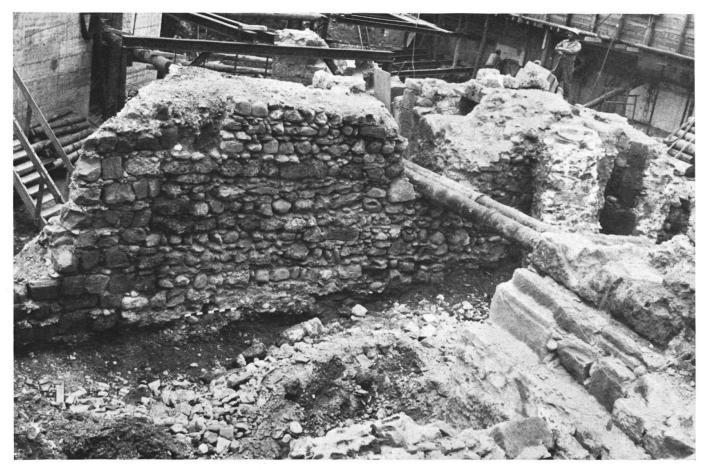
Abb. 6: Vorwerk südlich der Grabenbrücke, Westansicht der Abschnitte 3 a und 3 c. Rechts der Telephonkabel der Schlitz des Fußgängersteges von 1814.

flucht zu, der grabenseitigen Front des Vorwerks (Abb. 6, Planbeilage 2, unten). Sie zeigt über einem Fundament von Sandsteinblöcken eine Verkleidung aus Tuffquadern, angeordnet in horizontalen Lagen von jeweils gleicher Zeilenhöhe. In der Senkrechten läßt sich ein deutlicher Anzug der Westflucht feststellen; die Verjüngung beträgt bis zur erhaltenen Höhe 12 cm. Bei einer genaueren Betrachtung des Mauerwerks fällt nun aber auf, daß die Tuffverkleidung nicht durchwegs dasselbe Bild zeigt. 430 cm südlich des Brückenansatzes ist ein durchschnittlich 40 cm breiter Schlitz senkrecht aus dem Quaderverband ausgebrochen worden. Die Nordkante dieses Schlitzes, über dessen Bedeutung im Zusammenhang mit der Grabenbrücke noch die Rede sein wird, ist identisch mit einer die Mauer in ihrer ganzen Höhe trennenden Baunaht (3g). Sie verläuft nicht senkrecht, sondern weist nach Norden hin einen Anzug von etwa 14 cm auf. Nördlich dieser Naht zeigt die Mauerflucht (3a) neun Schichten von Tuffquadern mit einer durchschnittlichen Zeilenhöhe von 50 cm. Als Fundament findet sich eine einzige Lage von Sandsteinblöcken. Alle Quaderlagen sind genau horizontal angeordnet. Besonders hervorzuheben ist die Kennzeichnung praktisch aller Tuffquader durch mehrere eingehauene Striche, wobei mit einer Ausnahme Quader derselben Lage dieselbe Anzahl von Strichen aufweisen. Nach neun Tuffquaderschichten folgt ein um 13 cm vorkragendes Gesims von 30 cm Höhe, im Profil in der Form eines einfachen Wasserschlages abgefast. Von diesem Gesims haben sich zwei Werkstücke in situ erhalten, wobei das eine über die Naht (3 g) mit dem gleichen Profil nach Osten hin abgewinkelt war, es sich demnach eindeutig um ein Eckstück handelte. Das Mauerwerk auf der Südseite der Naht (3g) weist zwar ebenfalls neun Lagen Tuffquader auf, doch liegen diese über einem aus zwei Schichten von Sandsteinblöcken bestehenden Fundament. Da die Sohlentiefe aber dieselbe ist, ergibt sich eine Verringerung der Zeilenhöhe auf durchschnittlich 44 cm. Die Folge davon ist, daß die Zeilengleichheit mit dem Quaderverband nördlich der Naht erst mit der siebten Lage erreicht wird. Auffällig ist auch, daß die einzelnen Schichten der Südseite, vor allem die untersten sechs, nicht horizontal verlaufen, sondern nach Süden hin absinken. Die Abweichung von der Horizontalen beträgt bis zu 6 cm. Im weiteren fehlen die für die Werkstücke des Mauerwerks nördlich der Naht (3g) bezeichnenden eingehauenen Strichzeichen. Als letztes Unterscheidungsmerkmal ist das Nichtvorhandensein des vorkragenden Gesimses zu erwähnen. Auf Gesimshöhe zeigt das Mauerwerk von 3c gewöhnliche Verkleidungsquader, die zudem noch höher waren als das Gesims, was Verletzungsspuren auf der Oberfläche, die vom Abbruch herrühren, beweisen. Auch in dieser für den Gesamtaufbau so wichtigen Zone ist demnach eine Abweichung im Verlauf der Lagerfugen festzustellen. Im Gegensatz zur Westflucht bietet die Ostflucht ein völlig einheitliches Bild. Auf der ganzen Länge findet sich die gleiche Struktur: horizontale Lagen von Rollsteinen abwechselnd mit solchen von Tuffbruchstükken, dazwischen satte Mörtelbetten mit stellenweise stark vorquellenden Brauen (Abb. 7).
