Artikel: Die Grabungen auf dem Bubenbergplatz 1970-1972
Autor: Hofer, Paul / Bellwald, Ulrich
DOI: <https://doi.org/10.5169/seals-245594>

DIE GRABUNGEN AUF DEM BUBENBERGPLATZ 1970 BIS 1972

GRABUNGSBERICHT

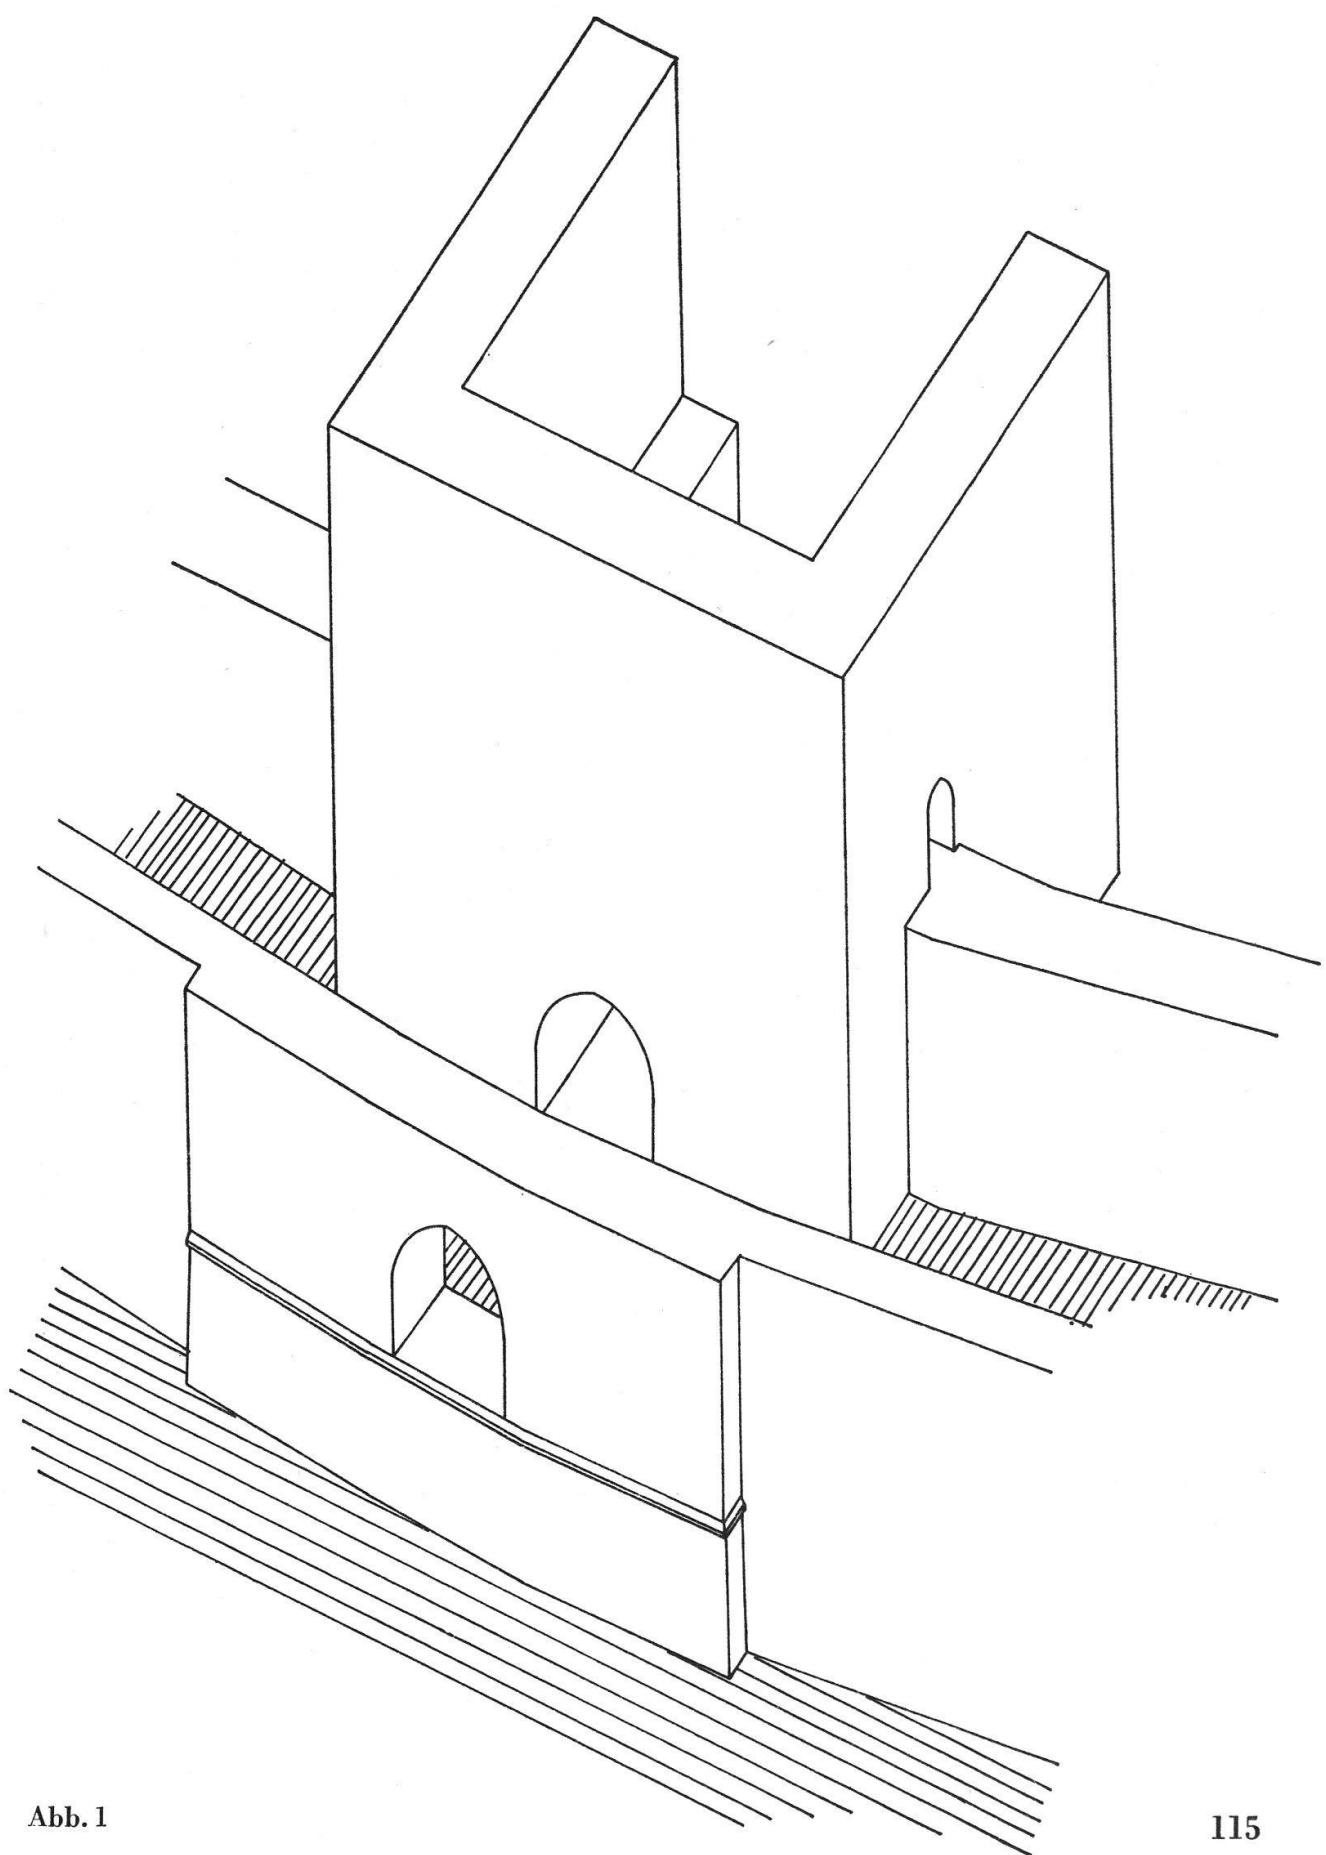
Abb. 1

Rekonstruktion der Christoffel-Toranlage der Bauetappe von 1344 bis 1346

Mauermassen von Christoffelturm, innerer Ringmauer, äußerer Ringmauer und Vorwerk. Ein gezeichnet sind von den Einzelformen nur die gesicherten Tore des Turmes und des Vorwerks sowie die auf den Wehrgang der inneren Ringmauer führende Pforte in der Südfront des Turmes. Das Sockelgesims des Vorwerks ist auf Grund der noch erhaltenen Fragmente rekonstruiert worden. Nicht angegeben sind die Zinnen des Turmes und die Wehrgänge der Ringmauern, für deren Rekonstruktion keine Anhaltspunkte vorhanden sind. Aus dem gleichen Grunde ist auch auf eine Darstellung der hölzernen Grabenbrücke, der Fallbrücke und der Schließvorrichtungen der Tore verzichtet worden.

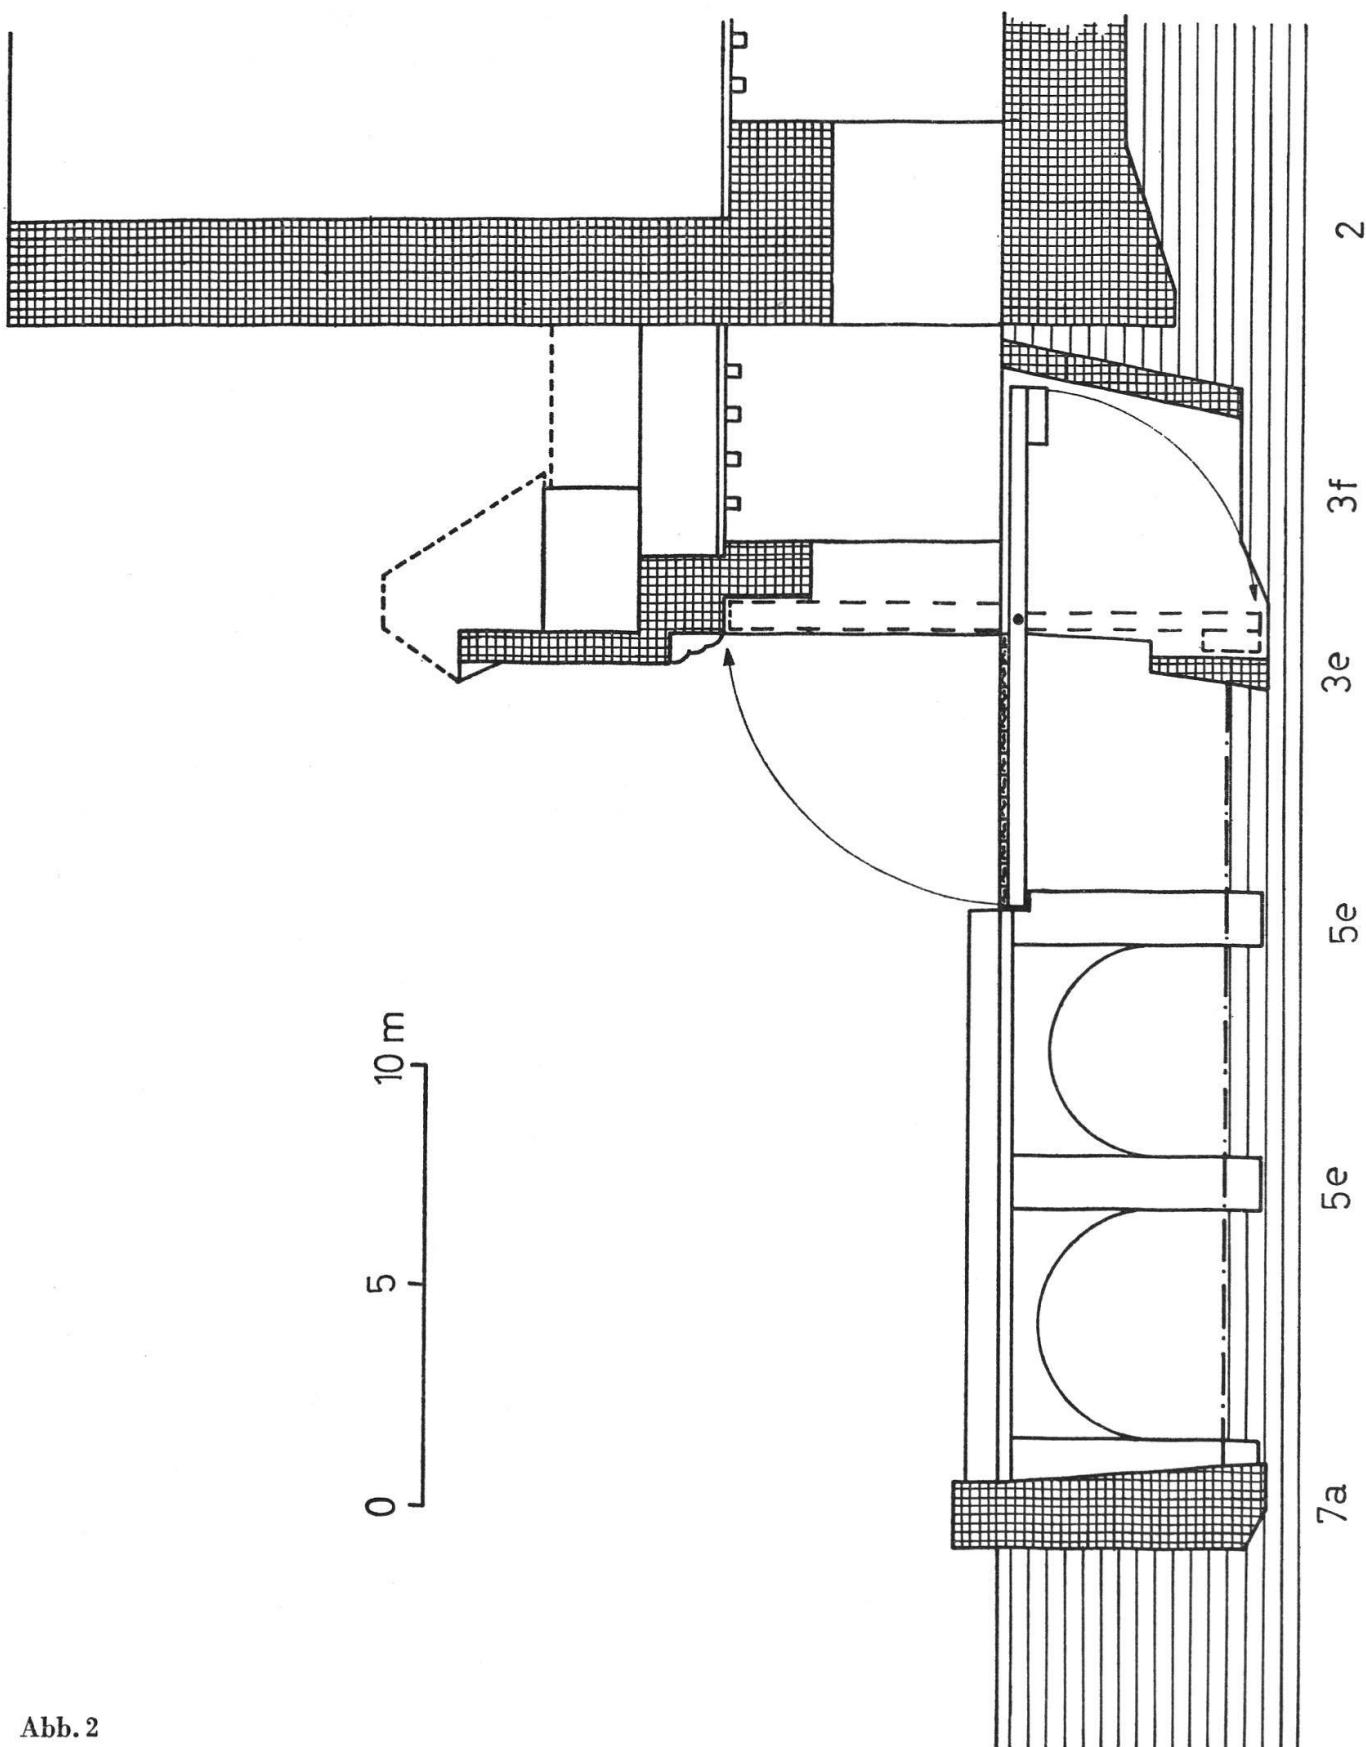
Abb. 2

Bemerkungen: Die Südansicht der beiden Steinjoche der Grabenbrücke ist eine weitgehend freie Rekonstruktion. Bekannt sind nur die Grundmaße der beiden Pfeiler und die Fahrbahnhöhe.

Die oberen Aufbauten des Vorwerks sind eine Umzeichnung der Pläne von Ed. von Rodt (siehe Anmerkung 5).

3. Eine Einordnung der beiden Schächte 3f und der damit in Verbindung stehenden Vormauerung 3e erfolgt bei der Besprechung der Grabenbrücken (Abschnitt 5., S. 123, Abb. 2).

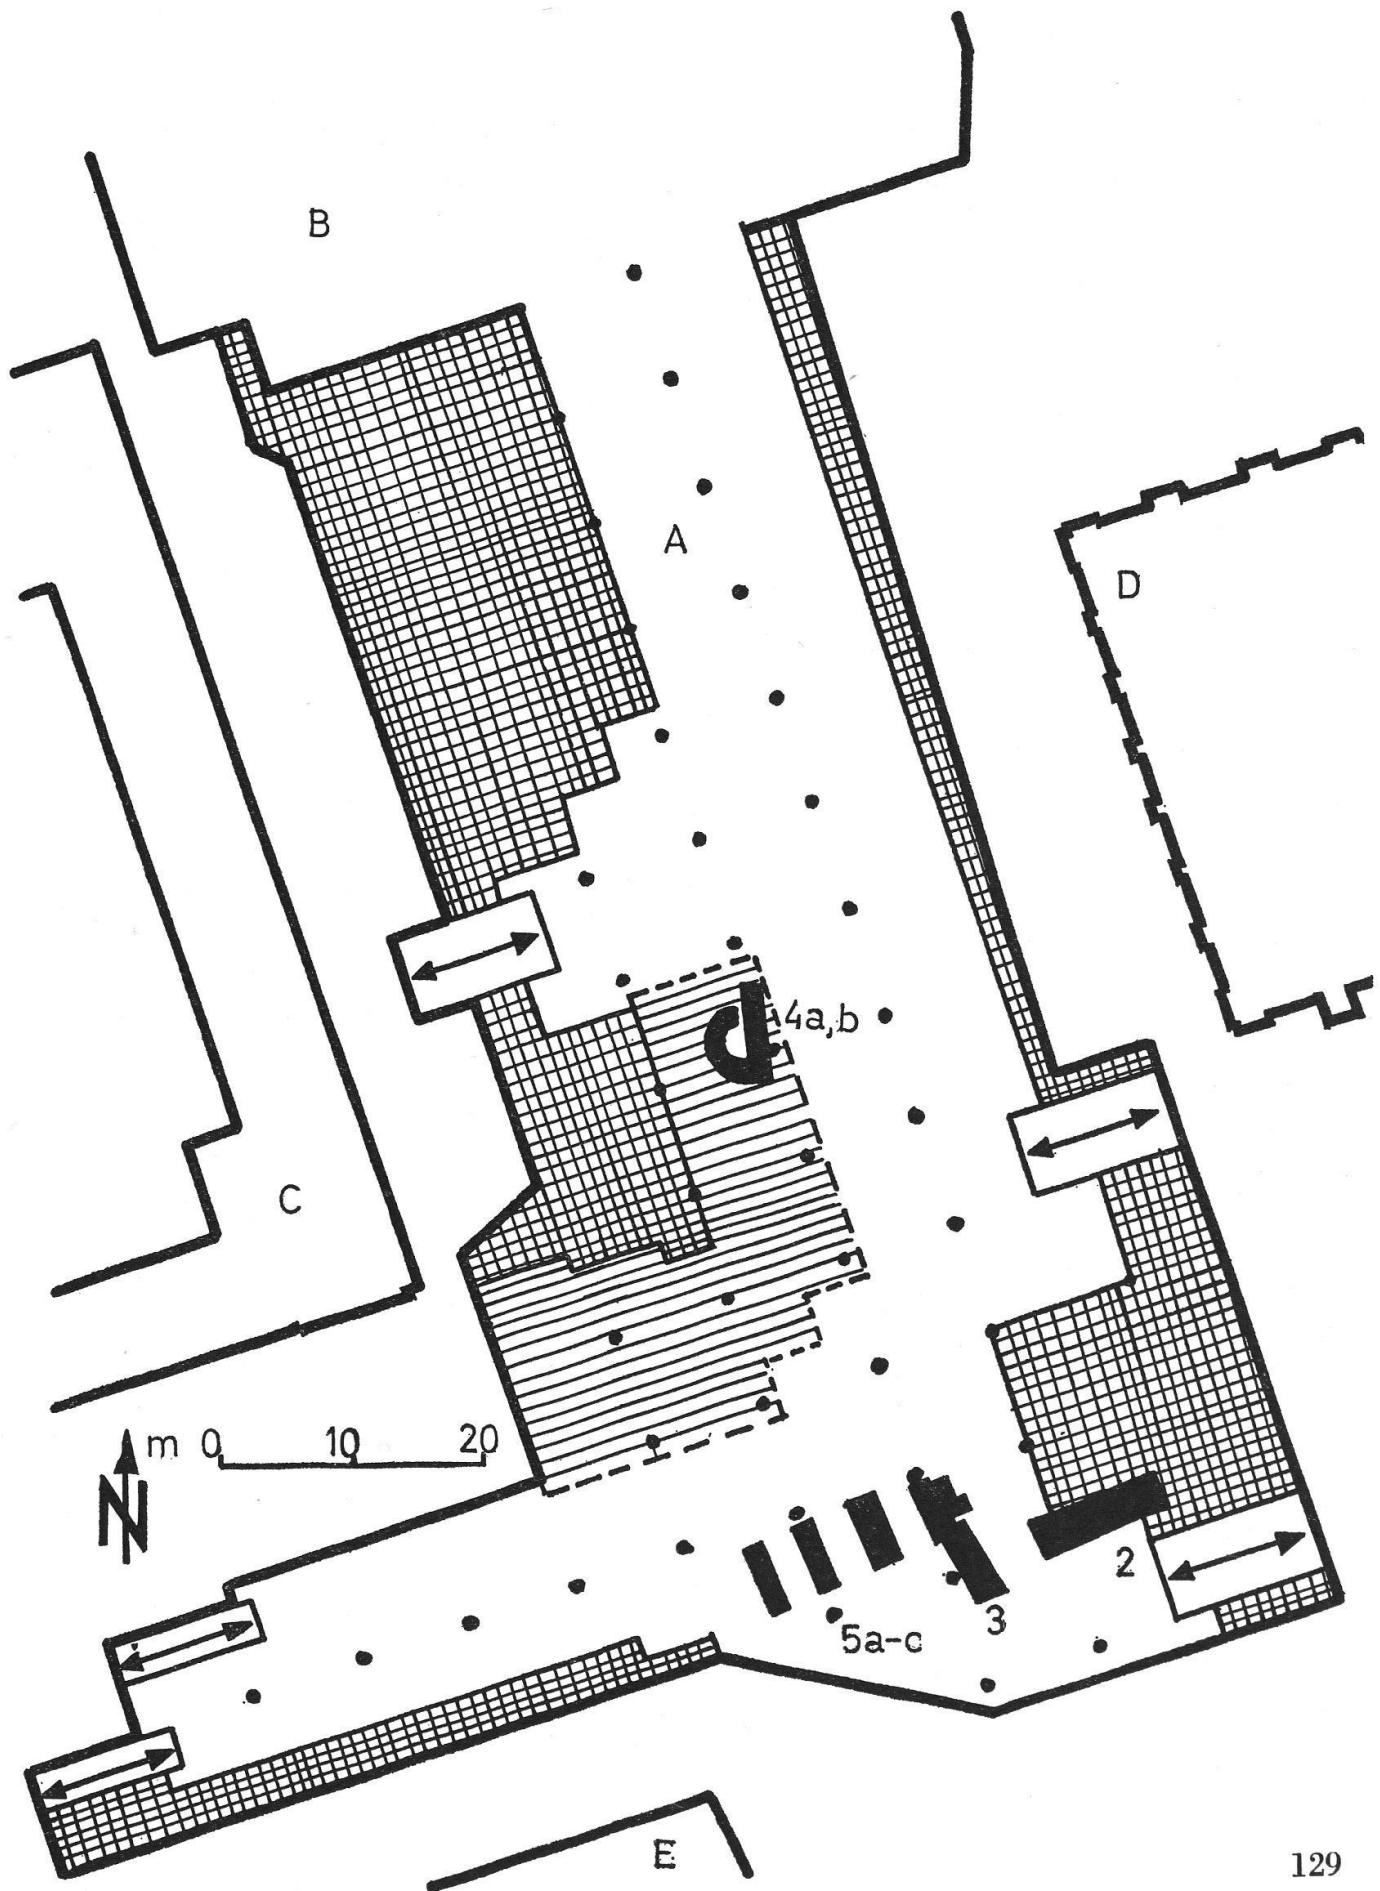
Abb. 3

Rolltreppen / Treppen
- 2 Christoffelturm, Südfront
- 3 Vorwerk
- 4 Halbrunder Turm 4 a, b)
- 5 Grabenbrücke (5 a—c)

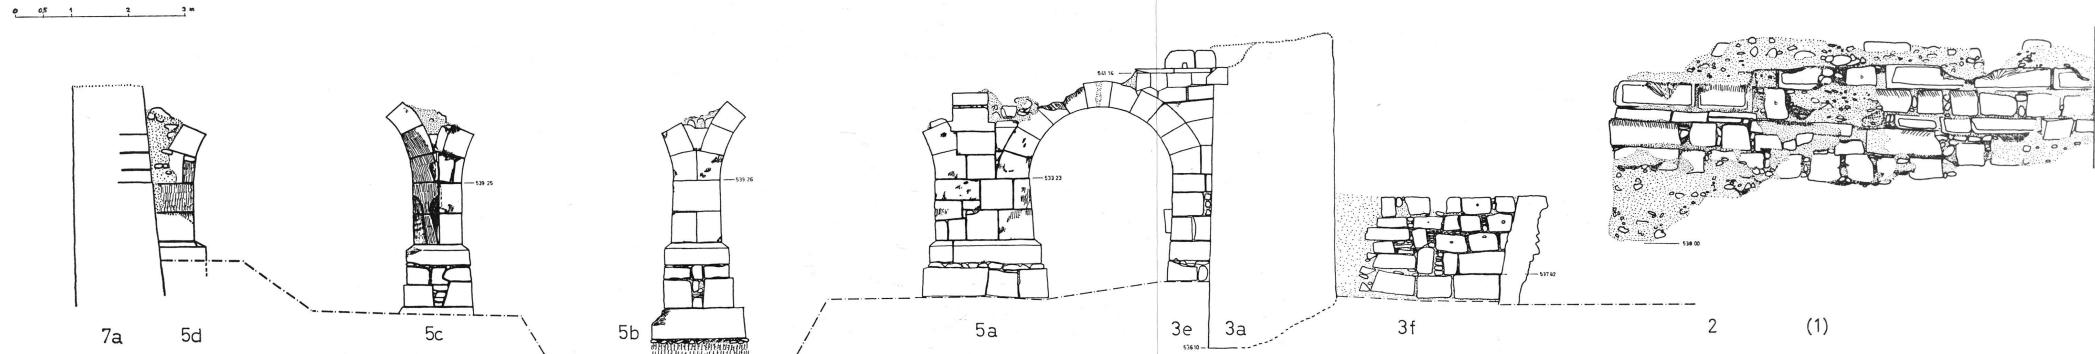
Bern Stadtbefestigung
4. Westgürtel
Südansicht Grabenbrücke und Christoffelturm
mit Querschnitt durch den Zwingelhof
1:20

Die Umgestaltung des Bubenbergplatzes hat nun zum erstenmal alle diese Elemente zum Vorschein gebracht; erstmals konnte ein die gesamte Breite der Befestigungsanlage umfassender Querschnitt aufgenommen werden (Planbeilage 2).

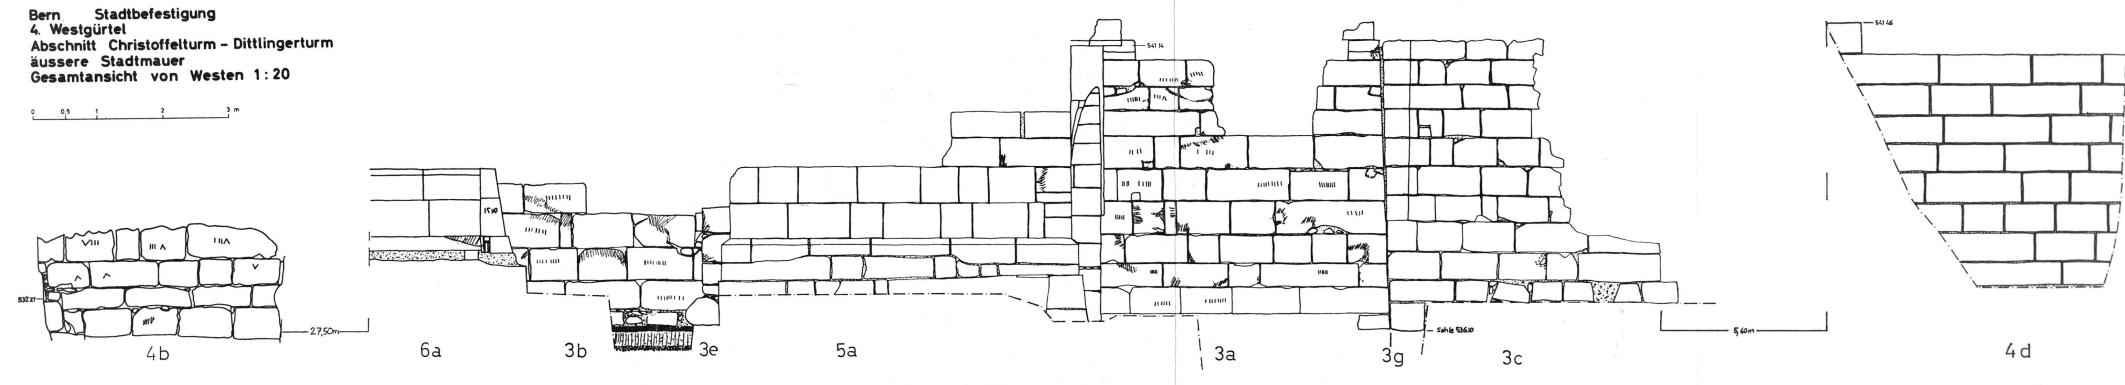
Bern Stadtbefestigung
4. Westgürtel
Abschnitt Christoffelturm – Dittlinger Turm
äussere Stadtmauer
Gesamtaussicht von Westen 1:20

Als Verweise auf die Planaufnahmen finden sich in der Beschreibung Zahlen zusammen mit kleinen Buchstaben. Im wesentlichen stützt sich die Beschreibung auf den Gesamtgrundriß (Planbeilage 1); der Verdeutlichung der Höhen- und Breitenausdehnung dienen der Querschnitt durch das ganze Befestigungssystem (Planbeilage 2, oben) und die Westansicht der äußeren Stadtmauer (Planbeilage 2, unten).

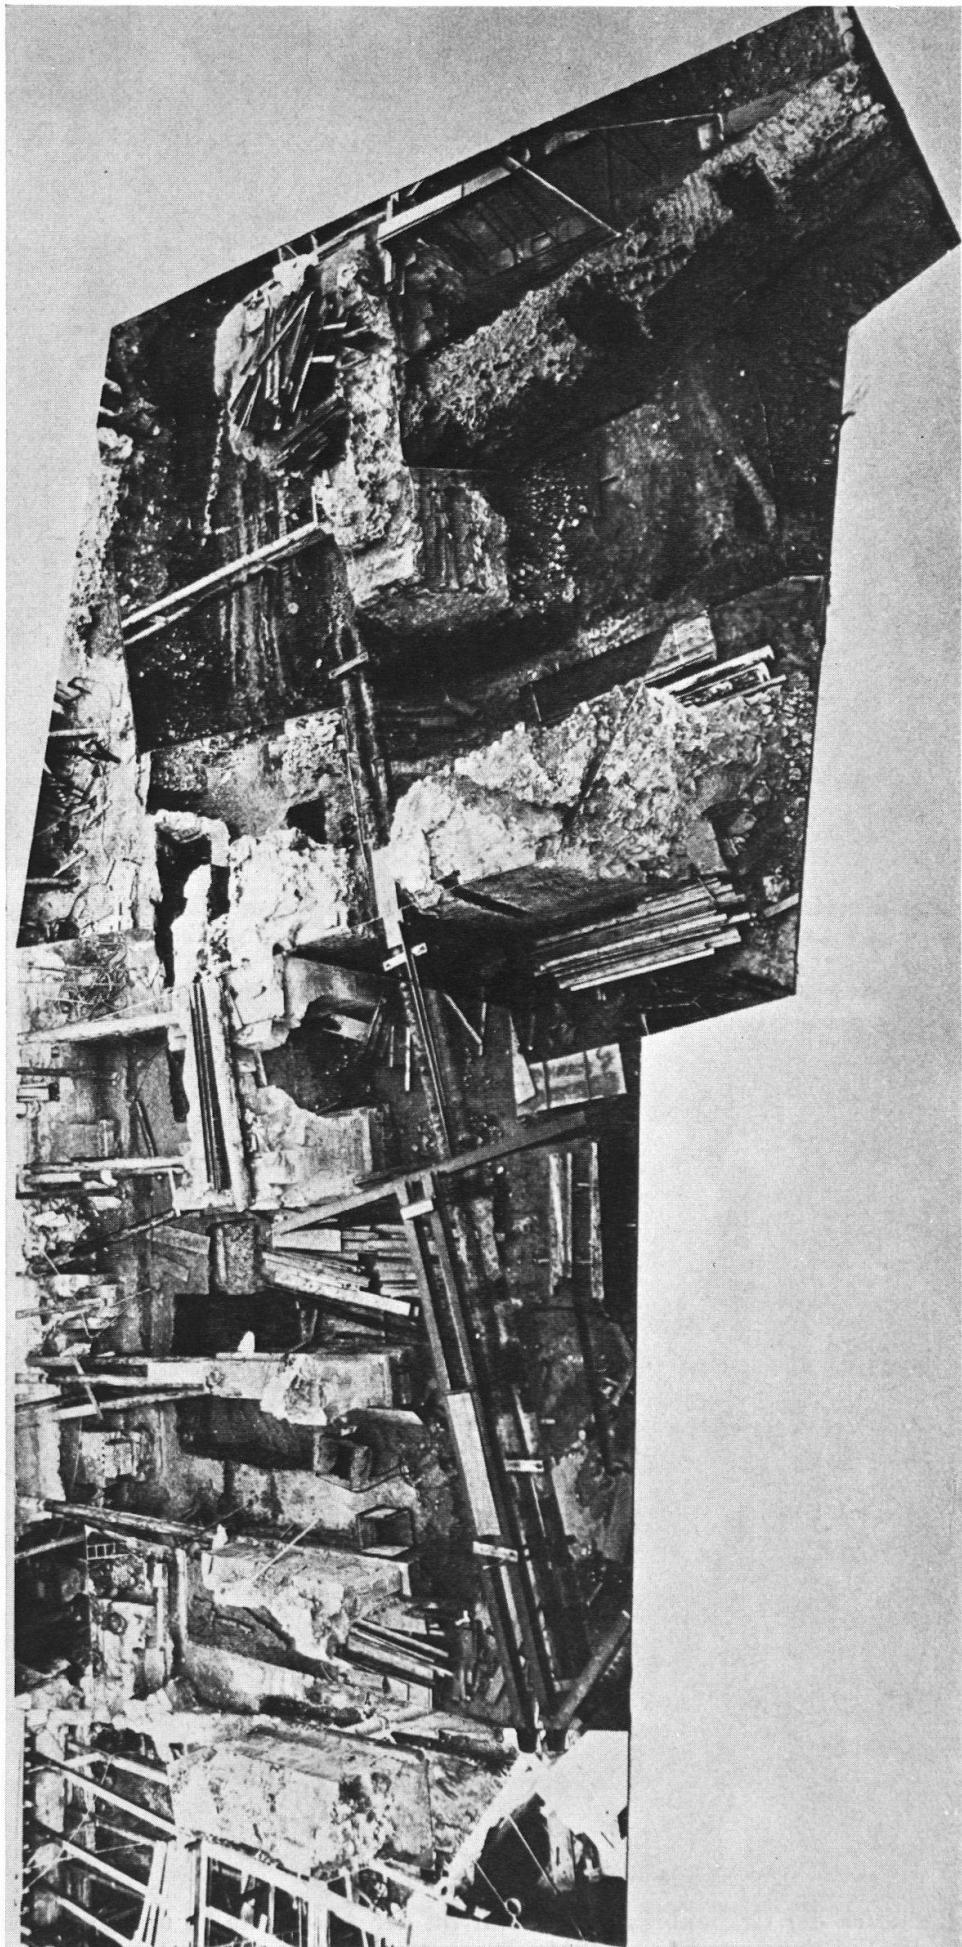
Abb. 4: Christoffel-Toranlage, Photomontage aller ausgegrabenen Teile.

Links: Grabenbrücke und äußere Stadtmauer.

Hinten: Stadtbach-Aquädukt.

Mitte: Vorwerk und Wippschächte der Fallbrücke.

Die Fotos sind so ausgewählt worden, daß sie die im Text erwähnten, für verschiedene Folgerungen wichtigen Details illustrieren können. Eine Gesamtübersicht gibt die Fotomontage Abbildung 4, die alle freigelegten Bauteile des zentralen Abschnittes der vierten Westbefestigung auf einem Bilde vereinigt.

Während des Abbruchs des Bodens der WC-Anlage traten 320 cm nördlich der Grabenbrücke nach und nach die Überreste des Stadtbach-Aquäduktes zutage (Abb. 4). Im jetzigen Zeitpunkt ist dessen Südhälfte vollständig freigelegt, während die Nordfront mit Ausnahme des westlichen Widerlagers in der noch nicht vom Aushub betroffenen Zone liegt. Vorläufig sind deshalb nur die Gliederung der Südfront und die Pfeilerbreite bekannt, doch darf für die Nordfront ein der Südseite entsprechender Aufbau angenommen werden. Von den Einbauten dieses Jahrhunderts verschont geblieben sind die Stümpfe der beiden Widerlager und zweier frei im Graben stehender Pfeiler, alle mit einem Quaderverband aus Tuffstein verkleidet. Das östliche Widerlager 6 a ist mit dem Vorwerk nicht im Verband gemauert, sondern nur daran angeführt. Vom Ansatz weg erstreckt es sich mit 340 cm weit in den Graben hinein. Seiner Südseite ist 30 cm von der Südwestecke nach Osten versetzt eine an der Basis 40 cm tiefe und 88 cm breite Pfeilervorlage vorgeblendet, die einen sehr starken Anzug aufweist (Verringerung der Tiefe um 14 cm auf 110 cm Höhe). Nach einer Jochweite von je 290 cm folgen die beiden Pfeiler 6 b und 6 c, die völlig identisch und zudem sehr ähnlich dem östlichen Widerlager aufgebaut sind. Ihre südlichen Stirnseiten sind 146 cm breit und weisen eine in Form und Maßen mit der des Widerlagers übereinstimmende Pfeilervorlage auf. Etwas geringer ist die Weite des dritten Jochs, sie beträgt 280 cm. Das westliche Widerlager 6 d entspricht in der Gestalt dem gegenüberliegenden Brückenansatz, nur daß die Ausdehnung in den Graben hinein auf 276 cm beschränkt bleibt. Das östliche Widerlager (6 a) und der erste Pfeiler (6 b) sowie der zweite Pfeiler (6 c) und das westliche Widerlager (6 d) ruhen auf je einem, beide Bauteile stützenden Fundamentblock von 880 cm, beziehungsweise 850 cm Länge. Die Pfeiler und die Widerlager setzen über dem Fundament auf einer Kote von durchschnittlich 537.80 an, ihre Kämpferhöhen liegen mit 538.73 mehr als 50 cm unter denjenigen der Grabenbrücke. Von den Brückebögen haben sich nur noch die Bogenanfänger des ersten Jochs erhalten. Zusammen mit den Jochweiten und den tiefliegenden Kämpferhöhen sind sie aber eindeutige Indizien für halbkreisförmige Brückebögen. Zusammenfassend ergibt sich für den Stadtbach-Aquädukt folgende Gestalt: Eine dreijochige, vollständig mit Tuff verkleidete und beidseits von weit in den Graben ausgreifenden Widerlagern eingefäßte Rundbogenbrücke. Die Scheitelhöhe ihrer Bogen lag nur 80 cm über der Kämpferhöhe der Grabenbrücke.

Im Bereich der Toranlage steckte die äußere Grabenwand 7a hinter den Vormauerungen der Grabenbrücke und ihrer Anbauten sowie des Stadtbach-Aquäduktes (Abb. 4). Während des Abbruchs ließen sich in der Ostflucht Spuren von Tuffquaderwerk feststellen. Im weiteren zeigte es sich, daß die Ostflucht von der Sohle bis zum oberen Rand des Grabens einen Anzug von 30 cm aufwies. Die gegen den anstehenden Boden gemauerte Westflucht wurde aus horizontalen Lagen von Rollsteinen und Tuffbrocken in satten, stellenweise in Brauen vorquellenden Mörtelbetten errichtet. Der Mauerkerne bestand aus einem zähen, hellen Kieselbeton. Unmittelbar über der Sohle lagen teilweise mächtige, bis zu 200 cm lange Granitfindlinge.

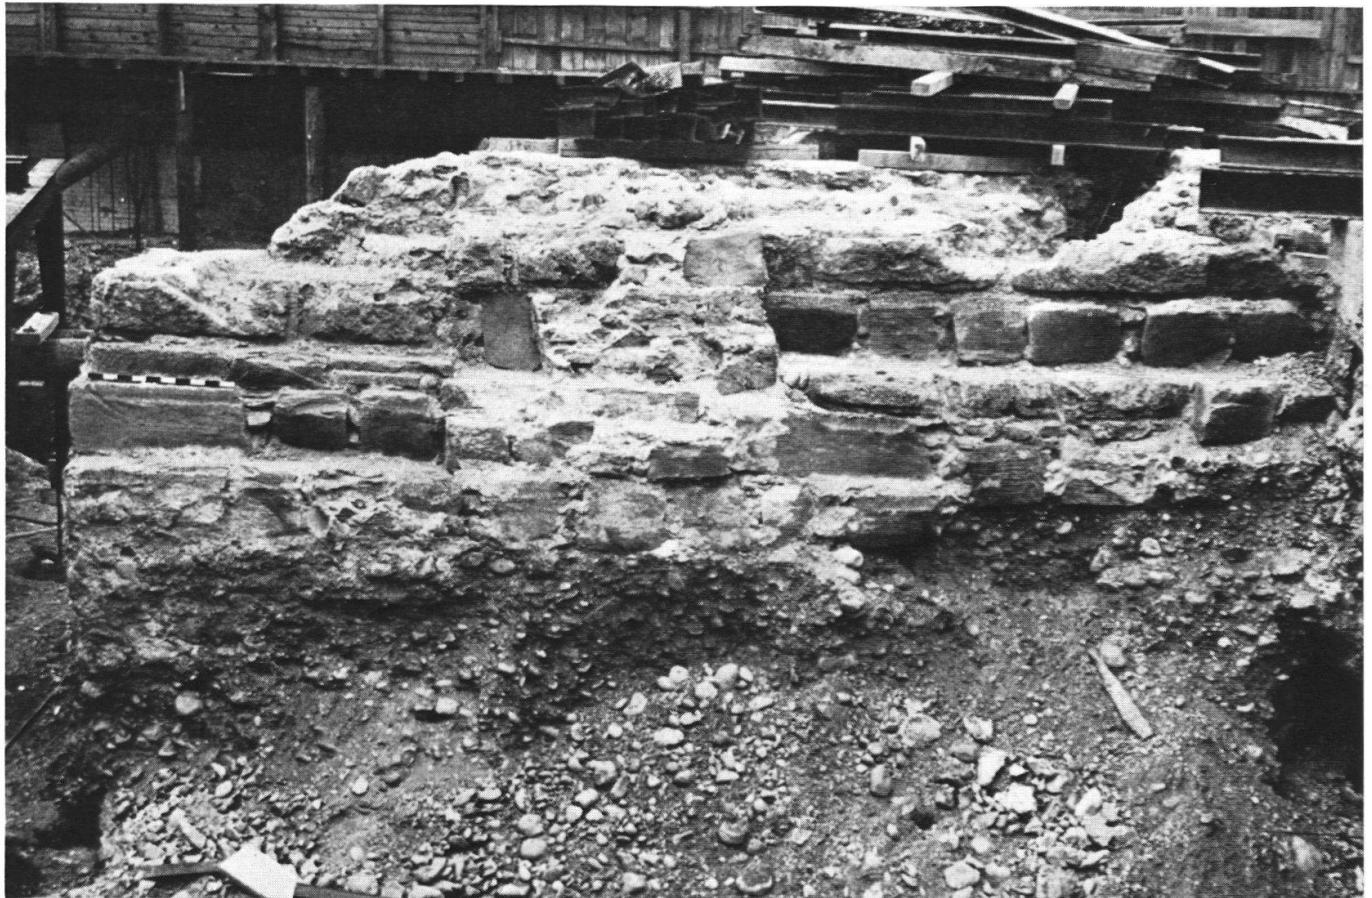
Abb. 5: Fundament der Südfront des Christoffelturms, nach Wegnahme der inneren Stadtmauer.

Südfront (Abb. 5):

Die größte Tiefe wird an der Südwestecke erreicht, hier setzt ab Kote 538.04 ein Vorfundament aus Kieselbeton an, in das als oberen Abschluß, rund 170 cm über dieser Kote, Blöcke aus Blausandstein eingebettet sind. Nach Osten hin steigt dieses Vorfundament steil an, seine Sohle erreicht beim Ansatz der inneren Ringmauer bereits deren Sohlenkote. Östlich des Ansatzes der inneren Mauer fällt das Kieselbeton-Vorfundament überhaupt weg. Auf der Westseite des Maueransatzes liegen über dem beschriebenen Vorfundament zwei um 40, beziehungsweise 15 cm zurückversetzte Lagen von Blausandsteinquadern unregelmäßiger Form. Darüber folgt, nochmals um 20 cm zurückversetzt, eine erste Lage

gleich hoher Tuffquader⁴. Diese weisen etwa 5 cm vorkragende Buckel auf, eingefaßt von einem durchschnittlich 6 cm breiten Rahmen. Den vorhandenen Spuren nach zu schließen, lag die folgende Schicht Tuffquader bündig über dieser ersten. Etwas verschieden ist der Aufbau östlich des Maueransatzes. Hier liegt die unterste Lage der Sandsteinquader direkt auf dem gewachsenen Boden. Die folgende Lage weist Tuff- und Sandsteinquader auf und ist nur teilweise zurückversetzt. Auch diese Tuffblöcke weisen Spuren von Buckeln auf, der Zustand beweist aber, daß es sich um verworfene Werkstücke handelt. Die nächstfolgende Schicht besteht wiederum ausschließlich aus Sandsteinblöcken und ist um 50 cm zurückversetzt. Mit den bündig darüberliegenden, nur mehr fragmentarisch erhaltenen Tuffbuckelquadern ist erstmals die Horizontierung mit den Quaderlagen westlich des Ringmaueransatzes erreicht.

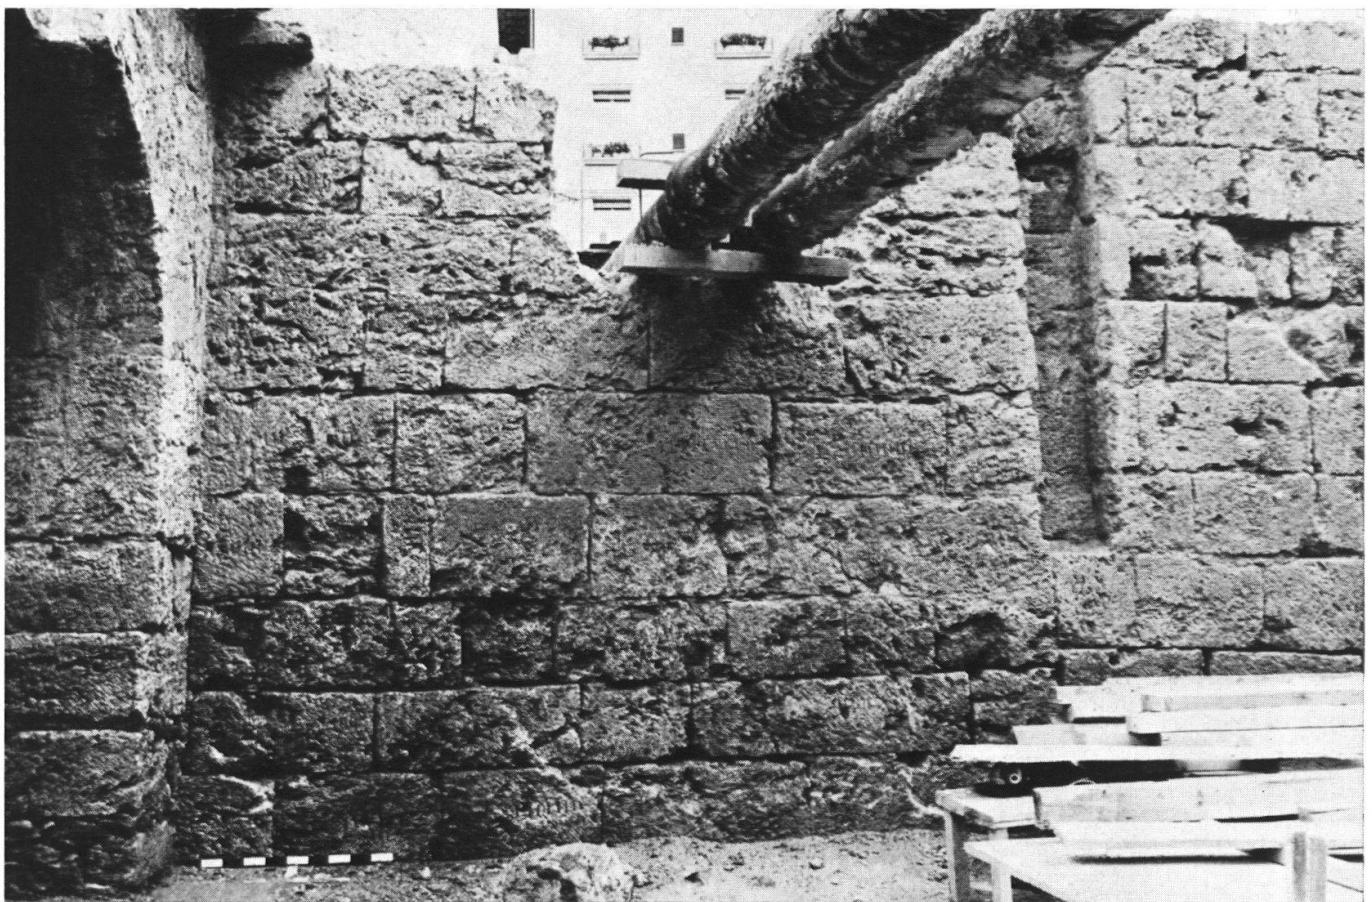
Abb. 6: Vorwerk südlich der Grabenbrücke, Westansicht der Abschnitte 3 a und 3 c. Rechts der Telephonkabel der Schlitz des Fußgängersteges von 1814.

flucht zu, der grabenseitigen Front des Vorwerks (Abb. 6, Planbeilage 2, unten). Sie zeigt über einem Fundament von Sandsteinblöcken eine Verkleidung aus Tuffquadern, angeordnet in horizontalen Lagen von jeweils gleicher Zeilenhöhe. In der Senkrechten läßt sich ein deutlicher Anzug der Westflucht feststellen; die Verjüngung beträgt bis zur erhaltenen Höhe 12 cm. Bei einer genaueren Betrachtung des Mauerwerks fällt nun aber auf, daß die Tuffverkleidung nicht durchwegs dasselbe Bild zeigt. 430 cm südlich des Brückenansatzes ist ein durchschnittlich 40 cm breiter Schlitz senkrecht aus dem Quaderverband ausgebrochen worden. Die Nordkante dieses Schlitzes, über dessen Bedeutung im Zusammenhang mit der Grabenbrücke noch die Rede sein wird, ist identisch mit einer die Mauer in ihrer ganzen Höhe trennenden Baunaht (3 g). Sie verläuft nicht senkrecht, sondern weist nach Norden hin einen Anzug von etwa 14 cm auf. Nördlich dieser Naht zeigt die Mauerflucht (3 a) neun Schichten von Tuffquadern mit einer durchschnittlichen Zeilenhöhe von 50 cm. Als Fundament findet sich eine einzige Lage von Sandsteinblöcken. Alle Quaderlagen sind genau horizontal angeordnet. Besonders hervorzuheben ist die Kennzeichnung praktisch aller Tuffquader durch mehrere eingehauene Striche, wobei mit einer Ausnahme Quader derselben Lage dieselbe Anzahl von Strichen aufweisen. Nach neun Tuffquaderschichten folgt ein um 13 cm vorkragendes Gesims von 30 cm Höhe, im Profil in der Form eines einfachen Wasserschlages abgefast. Von diesem Gesims haben sich zwei Werkstücke *in situ* erhalten, wobei das eine über die Naht (3 g) mit dem gleichen Profil nach Osten hin abgewinkelt war, es sich demnach eindeutig um ein Eckstück handelte. Das Mauerwerk auf der Südseite der Naht (3 g) weist zwar ebenfalls neun Lagen Tuffquader auf, doch liegen diese über einem aus zwei Schichten von Sandsteinblöcken bestehenden Fundament. Da die Sohlentiefe aber dieselbe ist, ergibt sich eine Verringerung der Zeilenhöhe auf durchschnittlich 44 cm. Die Folge davon ist, daß die Zeilengleichheit mit dem Quaderverband nördlich der Naht erst mit der siebten Lage erreicht wird. Auffällig ist auch, daß die einzelnen Schichten der Südseite, vor allem die untersten sechs, nicht horizontal verlaufen, sondern nach Süden hin absinken. Die Abweichung von der Horizontalen beträgt bis zu 6 cm. Im weiteren fehlen die für die Werkstücke des Mauerwerks nördlich der Naht (3 g) bezeichnenden eingehauenen Strichzeichen. Als letztes Unterscheidungsmerkmal ist das Nichtvorhandensein des vorkragenden Gesimses zu erwähnen. Auf Gesimshöhe zeigt das Mauerwerk von 3 c gewöhnliche Verkleidungsquader, die zudem noch höher waren als das Gesims, was Verletzungsspuren auf der Oberfläche, die vom Abbruch herrühren, beweisen. Auch in dieser für den Gesamtaufbau so wichtigen Zone ist demnach eine Abweichung im Verlauf der Lagerfugen festzustellen. Im Gegensatz zur Westflucht bietet die Ostflucht ein völlig einheitliches Bild. Auf der ganzen Länge findet sich die gleiche Struktur: horizontale Lagen von Rollsteinen abwechselnd mit solchen von Tuffbruchstücken, dazwischen satte Mörtelbetten mit stellenweise stark vorquellenden Brauen (Abb. 7).

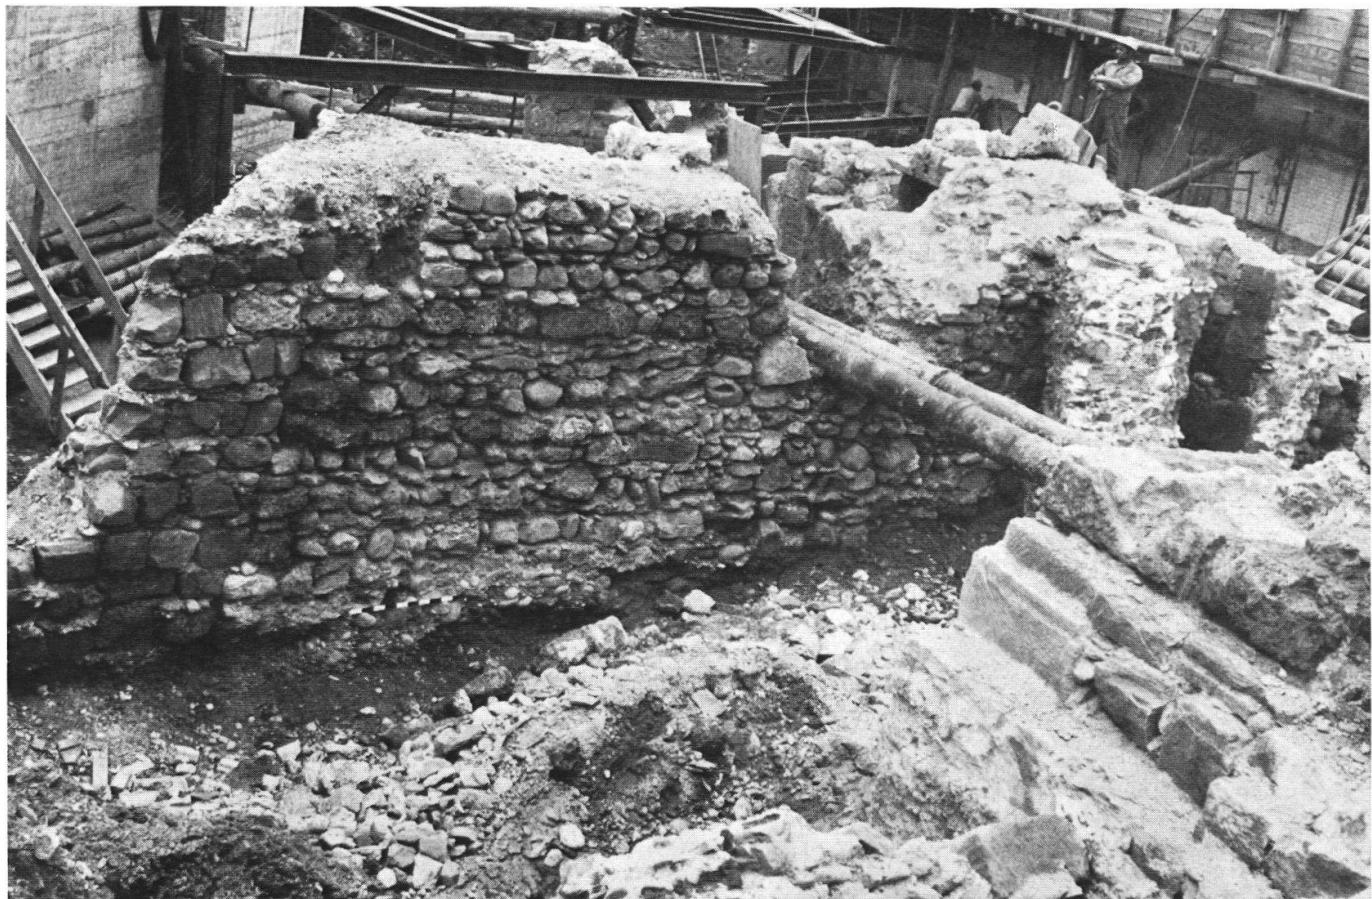
Abb. 7: Vorwerk südlich der Grabenbrücke. Ostflucht mit südlichem Wippschacht (rechts) und der Naht des Ansatzes der ersetzen äußeren Ringmauer von 1749. Vorne rechts Südwestecke des Christoffelturms.

zig die Zwischenräume zwischen den Läufern und den Bindern der Westfront sind mit Kieselbeton aufgefüllt. Die Ostflucht besteht aus horizontal geschichteten Lagen von Sandbruchsteinen in lockeren Mörtelbetten, vom Mauerwerksverband der Ostflucht des Vorwerks wird sie durch eine Naht deutlich abgetrennt (Abb. 7).

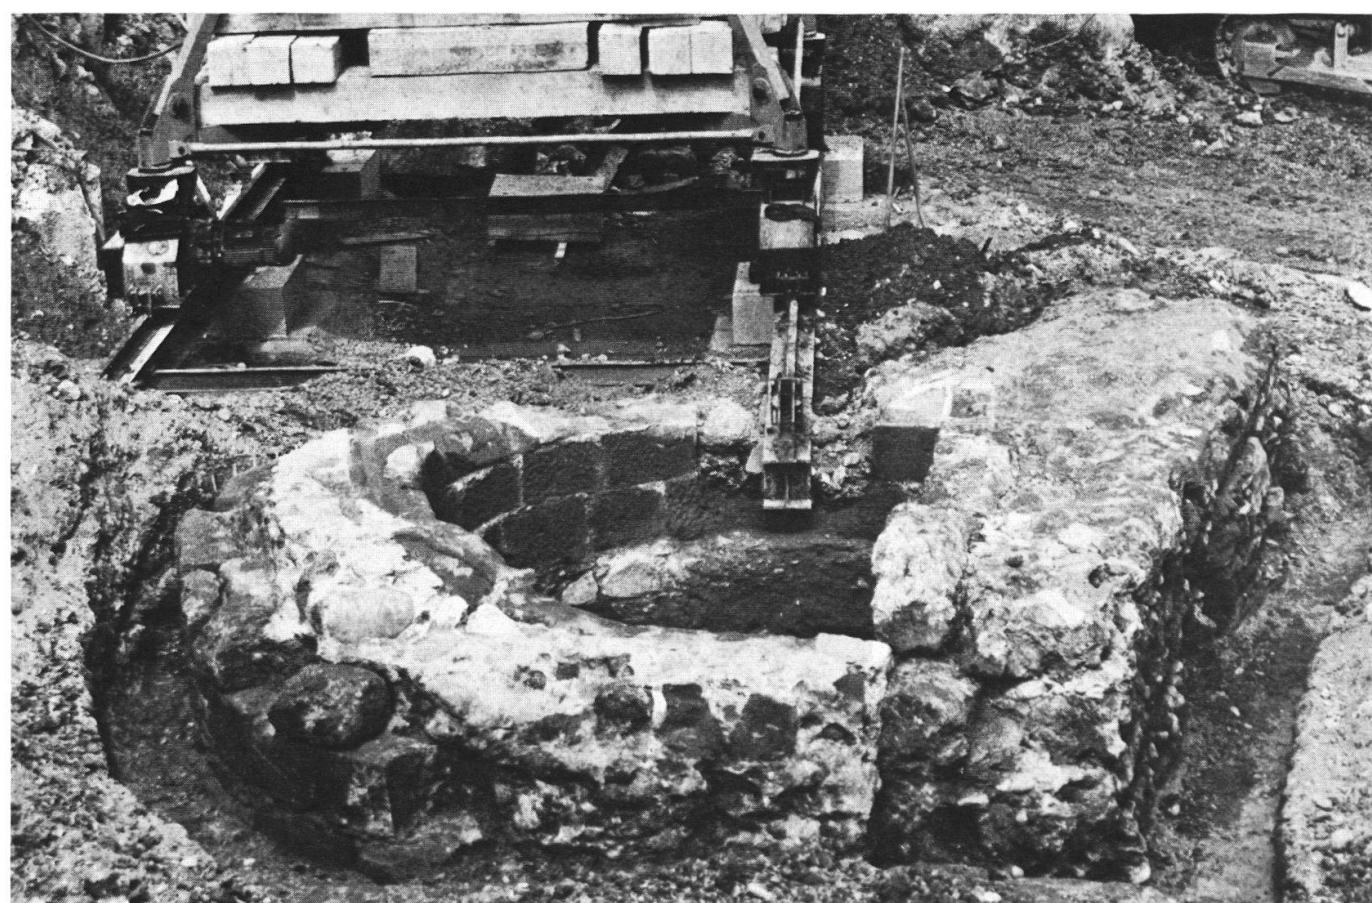
Abb. 8: Erster halbrunder Turm nördlich des Christoffelturms. Ansicht von Süden mit dem Ringmauerabschnitt 4 b.

Die Turmschale selbst (4 c), ein gestelztes Halbrund von einem Innendurchmesser von 358 cm und einer Mauerstärke von 150 cm, ist mit der äußeren Ringmauer nicht im Verband aufgeführt, sondern nur an deren Westfront angefügt worden. Die dem Graben zugewandte Außenseite des Turmes besteht aus einer Verkleidung von Tuffquaderlagen, die Innenseite aus einer solchen von Sandsteinblöcken (Abb. 8). Mit einer Ausnahme sind die Sandsteine nicht auf Sicht gearbeitet, sondern nur mit dem Spitzisen roh zugerichtet. Einzig der oberste Quader des Nordansatzes an die Ringmauer weist eine mit der Glattfleche⁸ auf Sicht bearbeitete Innenfläche auf. Festgehalten werden muß in diesem Zusammenhang, daß die innere und die äußere Verkleidung nicht auf der gleichen Höhe ansetzen. Die Außenverkleidung weist in der Tiefe zwei Quaderlagen mehr auf als die Innenverkleidung. Beim Nordansatz des Halbrundes an den Mauerzug verschwindet das Tuffquaderwerk hinter einer Vormauerung aus unregelmäßig geformten Sandsteinblöcken. Dadurch wächst die Mauerstärke in diesem Zwickel von 150 cm auf 230 cm.

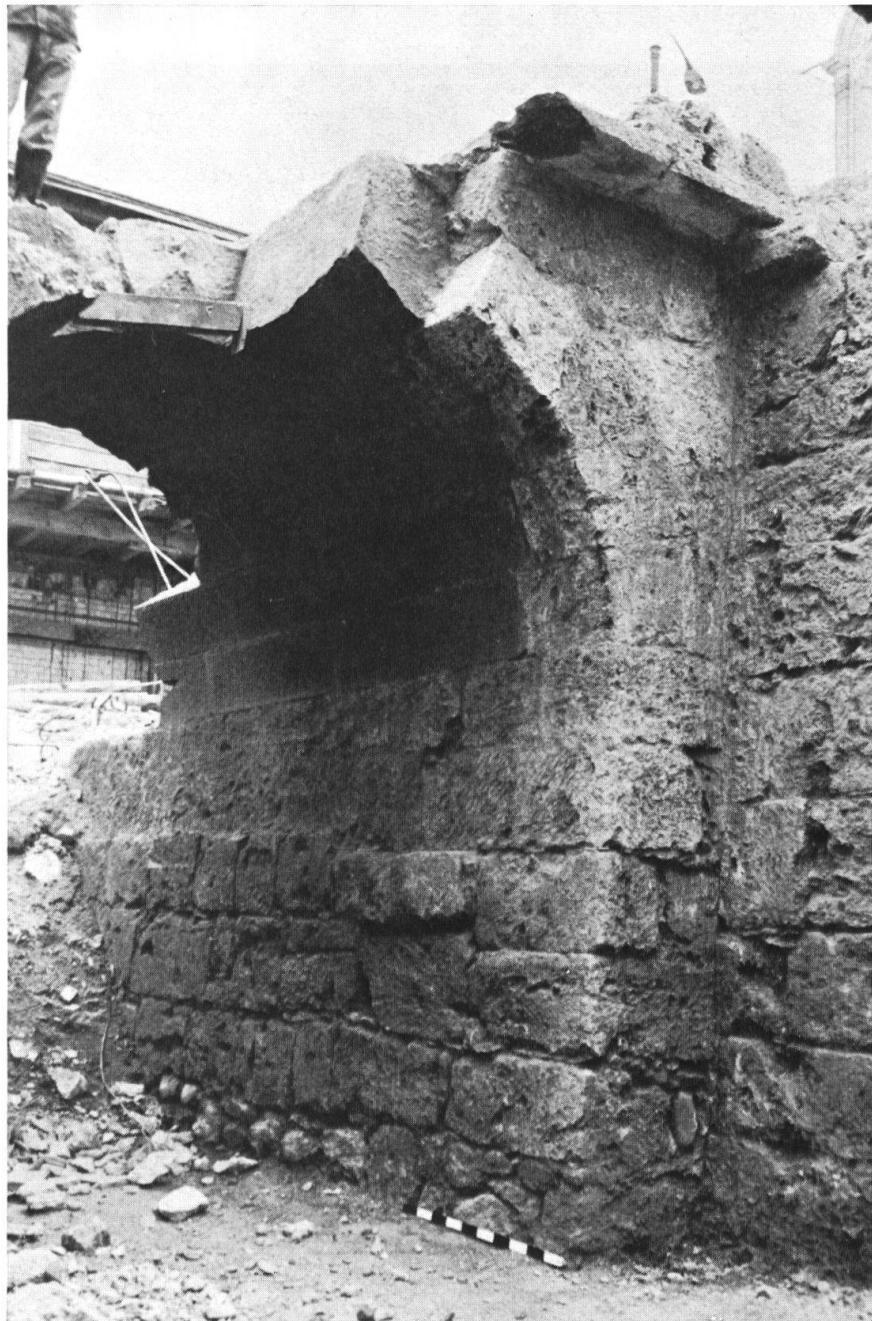
Abb. 9: Grabenbrücke, östliches Widerlager.
Unten Vormauerung 3 e, darüber der Bogen des ersten Brückenjochs.
Deutlich erkennbar sind die vorkragenden Ringgenberger Platten mit
den Fragmenten der Brüstung, darin das Ablaufloch.

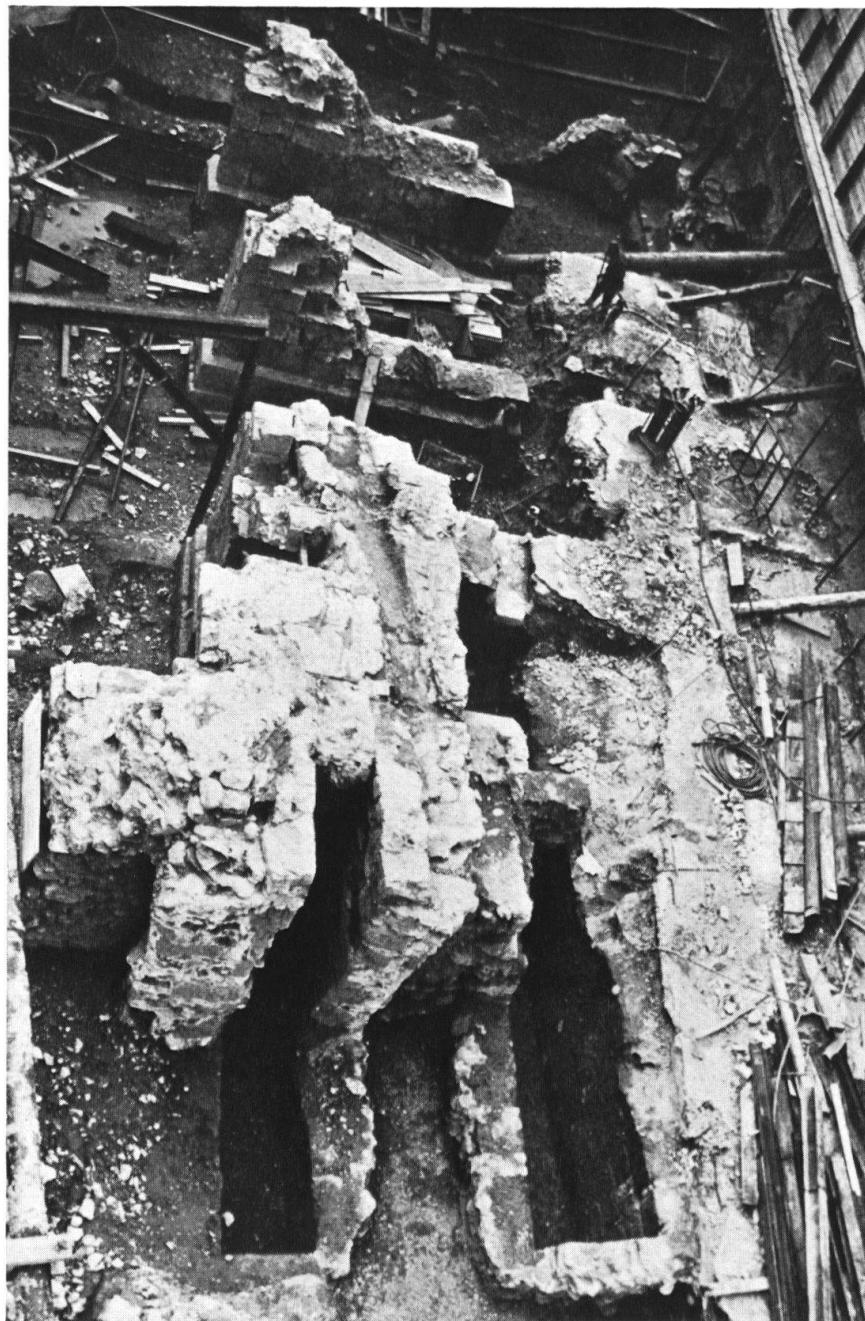
Abb.10: Christoffel-Toranlage, Aufsicht in der Längsachse. Unten
Vorwerk mit Wippschächten 3 f, oben Grabenbrücke, rechts oben
Widerlager West des Stadtbach-Aquäduktes.

muß die Verlegung der Westverkleidung in den Stadtgraben hinaus eine Folge ihrer Anlage sein (Abb. 4, 10).
