Artikel: Denkmalpflege in der Stadt Bern 1978-1984
Autor: Furrer, Bernhard
Kapitel: 2: Kirchliche Bauten
DOI: <https://doi.org/10.5169/seals-246335>

2. KIRCHLICHE BAUTEN

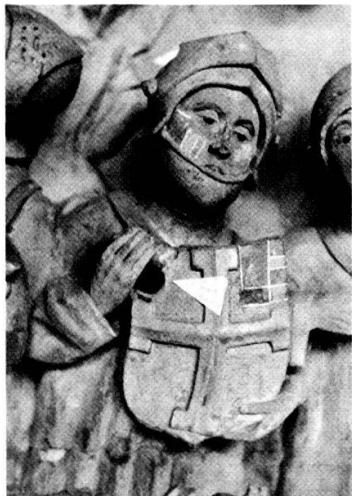
Münster Hauptportal, Tympanon: Ritter vom Heiligen Grab. Zustand 1984 mit Freilegungen.

Nachdem die bereits 1965 begonnene Herstellung von Kopien der Figuren des Münsterhauptportals abgeschlossen ist und die Originale im Bernischen Historischen Museum ausgestellt worden sind⁶⁵, ist mit den Vorarbeiten zur Restaurierung des *Hauptportals* selber und der zahlreichen mit dem Portal verbundenen Relief-

figuren begonnen worden. Die detaillierten Untersuchungen betreffen einerseits den Stein (Zustand, Zerfall, Konservierungsmöglichkeiten, Ergänzungen), andererseits die verschiedenen polychromen Fassungen von Portal und Figuren (Farbschicht- und Pigmentuntersuchungen, Maltechniken) sowie die Wandmalereien⁶⁶. Die ausgearbeiteten Programme sehen eine Fertigstellung des Hauptportals und der beiden Seitenportale vor der Jahrhundertfeier 1991 vor.

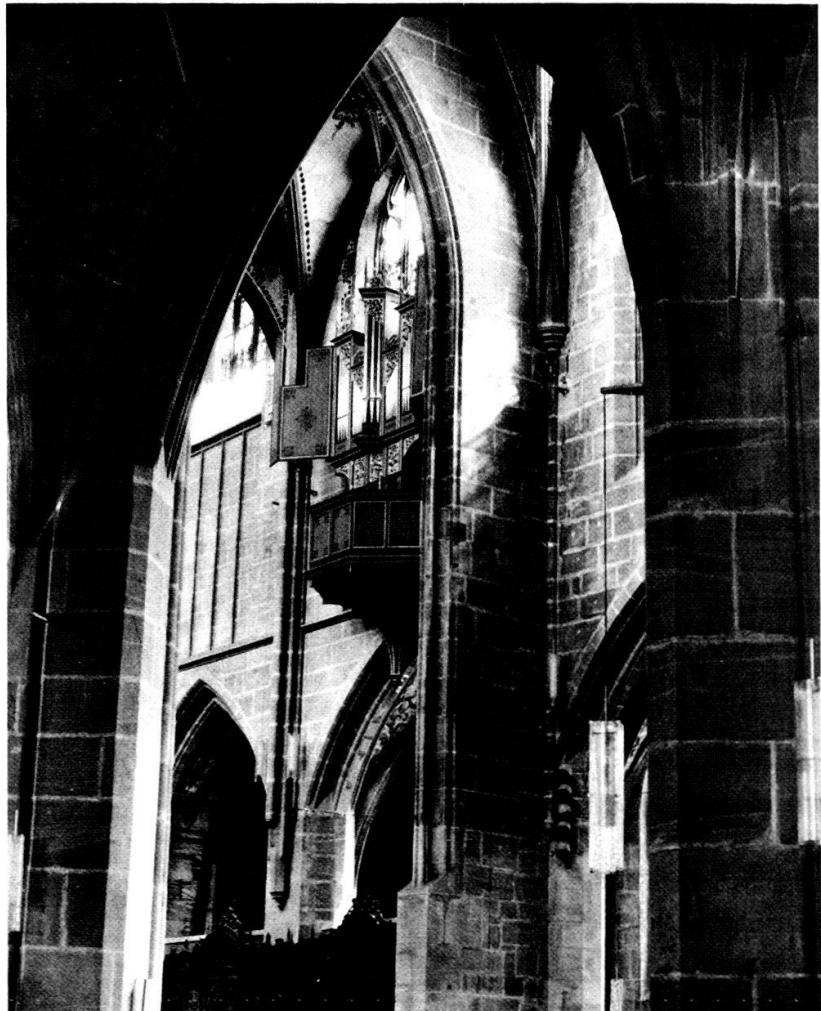
Triumphbogen und Chor des Münsters mit der neuen Schwalbennestorgel, 1985.

An der südlichen Hochwand des Münsterchores hatte Dr. Hans Gugger die Spuren einer archivalisch belegten, vorreformatorischen Orgel festgestellt. Als der langgehegte Wunsch der Münsterkirchgemeinde nach einer *Chororgel* verwirklicht werden sollte, lag daher die Errichtung einer Schwalbennestorgel nahe, die sich in Lage, Grösse und Disposition aus den vorhandenen Spuren herleiten liess⁶⁴. Das zierliche Instrument, dessen Prospekt mit Flügeltüren abgedeckt und geschützt werden kann, ist auf einem Konsolkorb mit hoher Brüstung aufgestellt. Es bereichert sowohl optisch den Kirchenraum wie musikalisch die im intimeren Rahmen des Chorraumes stattfindenden Gottesdienste.

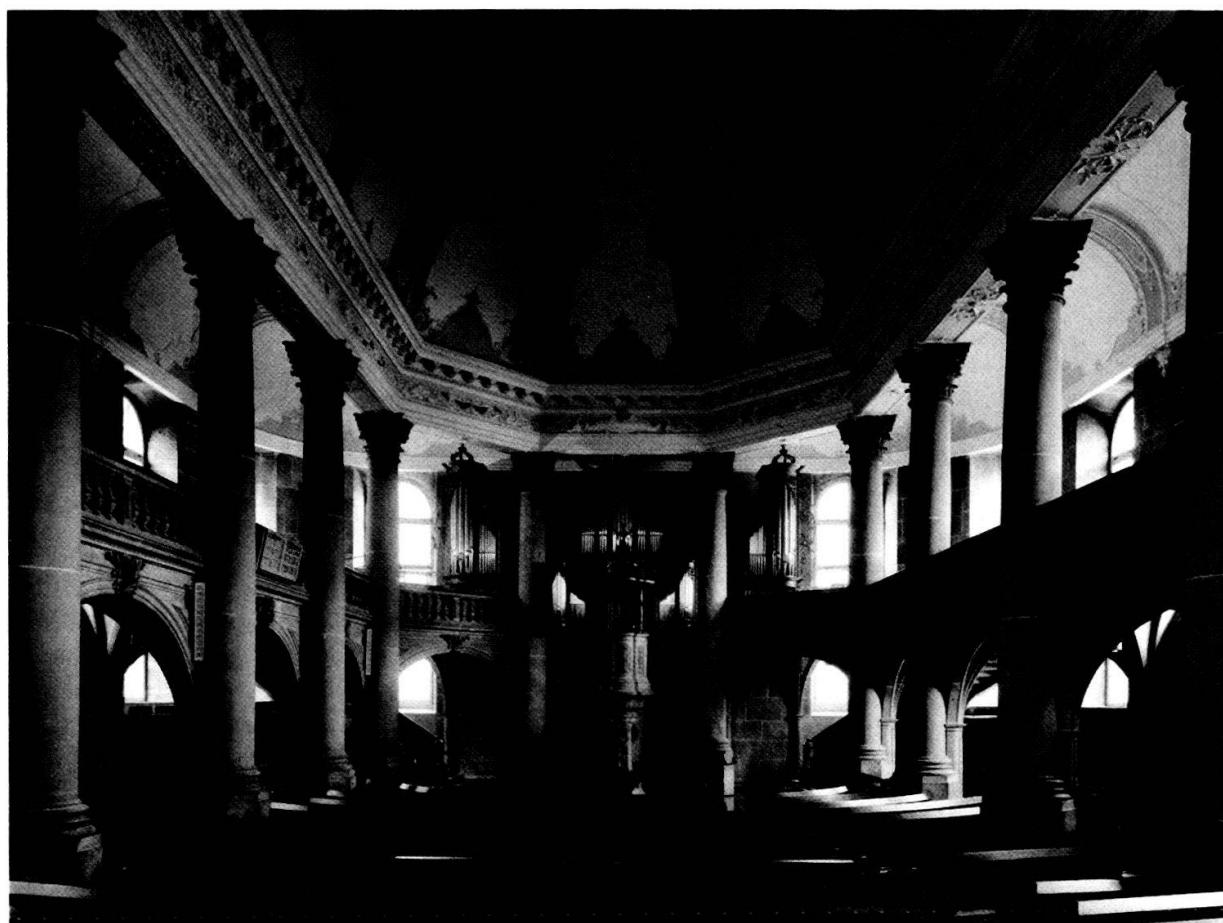
*Innenansicht der Heiliggeist-
kirche gegen Norden mit Kan-
zel, Abendmahlstisch und Orgel
sowie der neu gefassten Stuck-
decke.*

Das Innere der Heiliggeistkirche wurde 1980/81 restauriert und teilweise umgestaltet. Während die Sandsteinteile trotz ihrer starken Patinierung unaugestastet blieben, mussten die *Stuckdecken*, welche durch Feuchtigkeit, Risse und starke Verschmutzung gelitten hatten, restauriert werden. Die Régence-Stukkaturen der Muldendecken, 1728/29 durch den Wessobrunner Josef Anton Feuchtmayer ausgeführt, gelten als bedeutendstes Stukkaturwerk des frühen 18. Jahrhunderts in bernischem Umkreis. Die Arbeiten bedingten ein umfangreiches Gerüst, was zu einer längeren Schliessung der Kirche führte. Nach Farbschicht- und Pigmentuntersuchungen⁷⁰ wurden die Stukkaturen sorgfältig von mehreren jüngeren, verfälschenden Anstrichen befreit, die Deckenmulden wurden zur Vermeidung von Kondensat thermisch isoliert und grössere Schäden am Stuck ausgebessert. Die Stukkaturen konnten hierauf neu gefasst werden – die heutigen Farbtöne entsprechen dem originalen Bestand.

Nach jahrelangen Vorarbeiten und vollendetem Restaurierung der Stukkaturen konnte auch eine *neue Orgel* eingebaut werden. Das alte Instrument von 1933 genügte weder in musikalischer noch in gestalterischer Hinsicht⁷¹. Aufgrund zahlreicher Entwürfe für Dispositionen und Prospekte konnte die zuerst fast unlösbar scheinende Aufgabe mit einer klaren Aufteilung des Instruments entsprechend den architektonischen Gegebenheiten gemeistert werden, wobei aus verschiedenen Gründen auf eine

Rekonstruktion des Gehäuses von Alois Mooser (1804) verzichtet wurde⁷². Der neue Prospekt ist in der Ausgestaltung der Schnitzereien und in der Behandlung des Eichenholzes dem Kanzelaufsatz angepasst⁷³.

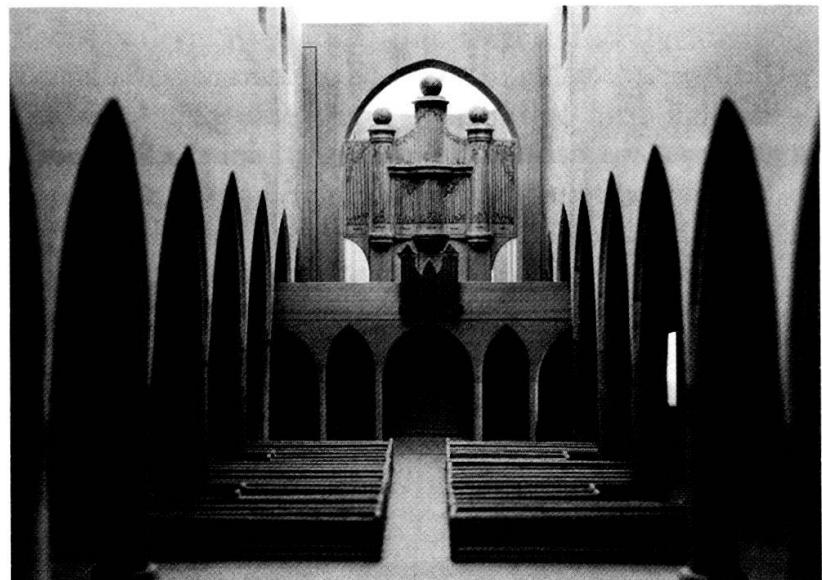
Innenmodell des Langhauses der Französischen Kirche gegen Osten mit Lettner, Orgel und geöffnetem Chorbogen.

Die Orgel soll nun an ihrem angestammten Platz auf dem Lettner verbleiben, auf die ursprüngliche Höhe abgesenkt und mit einem Rückpositiv ergänzt werden. Das Schwellwerk soll rückwärtig in einem neuen Gehäuse auf der Höhe des (wieder freizulegenden) Triumphbogens untergebracht werden. Voraussetzung für diese in Anbetracht des äußerst schlechten Zustandes der bestehenden Orgel⁷⁷ dringenden Arbeiten ist, dass für die heute im abgetrennten Chor untergebrachten Räume der französischen Kirchgemeinde Ersatz geschaffen werden kann – entsprechende Verhandlungen mit der Einwohnergemeinde laufen seit längerer Zeit.

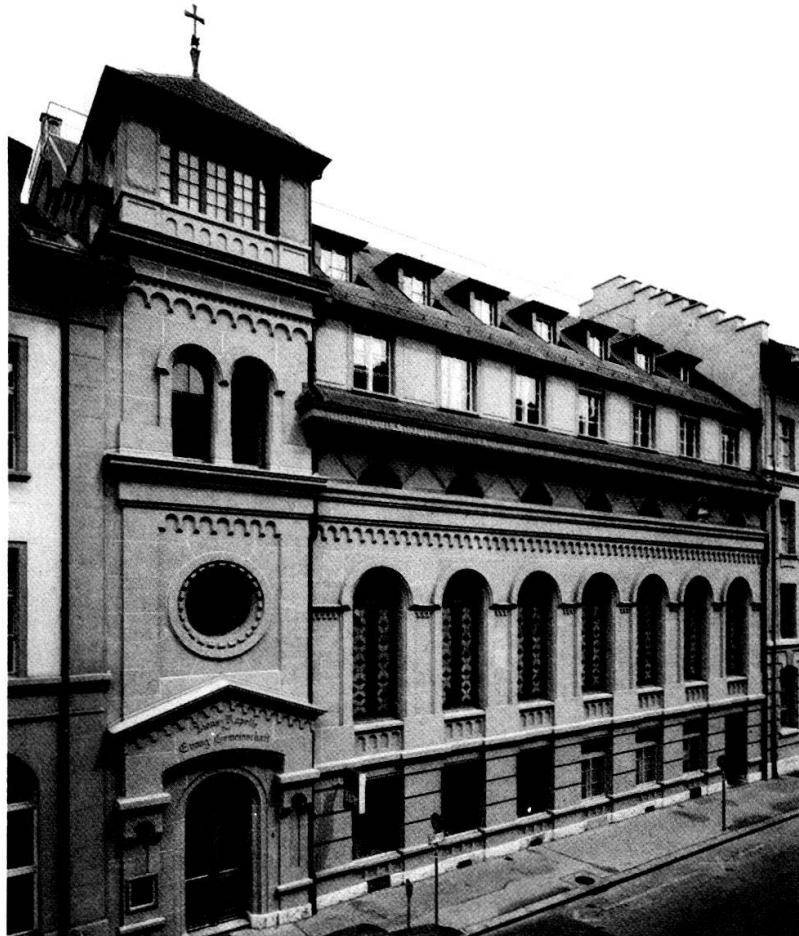
Südfront der Zionskapelle nach der Renovation.

Die *Fassaden* des später aufgestockten Gebäudes⁷⁹ mussten 1981/82 einer tiefgreifenden Renovation unterzogen werden. Sie können als Beispiel für die in Bern Jahrzehntelang von den grossen Steinhauerfirmen durchgeführten Renovationen gelten: Die gesamte Oberfläche wurde «auf den gesunden Grund» zurückgehauen, defekte Teile in Naturstein, an exponierten Stellen in zementgebundenem Kunststein ersetzt. Dabei konnten in diesem Fall die für die spröde neuromanische Architektur wichtigen Einzelformen und Oberflächenbearbeitungen beibehalten werden. Das Äussere des Gebäudes präsentiert sich seit der Renovation faktisch in einem Neubauzustand, die gesamte Epidermis des Bauwerks ist ausgewechselt. Die *bleiverglasten Fenster* wurden beigehalten und auf der Innenseite mit einer zusätzlichen Isolierverglasung versehen. Bei dieser Massnahme stand nicht der Schutz der Gläser, sondern die Verbesserung der Wärme- und Schallisolation im Vordergrund. Im Gegensatz zu einer äusseren Zusatzverglasung blieb der Aspekt der Fenster unverändert⁸⁰.

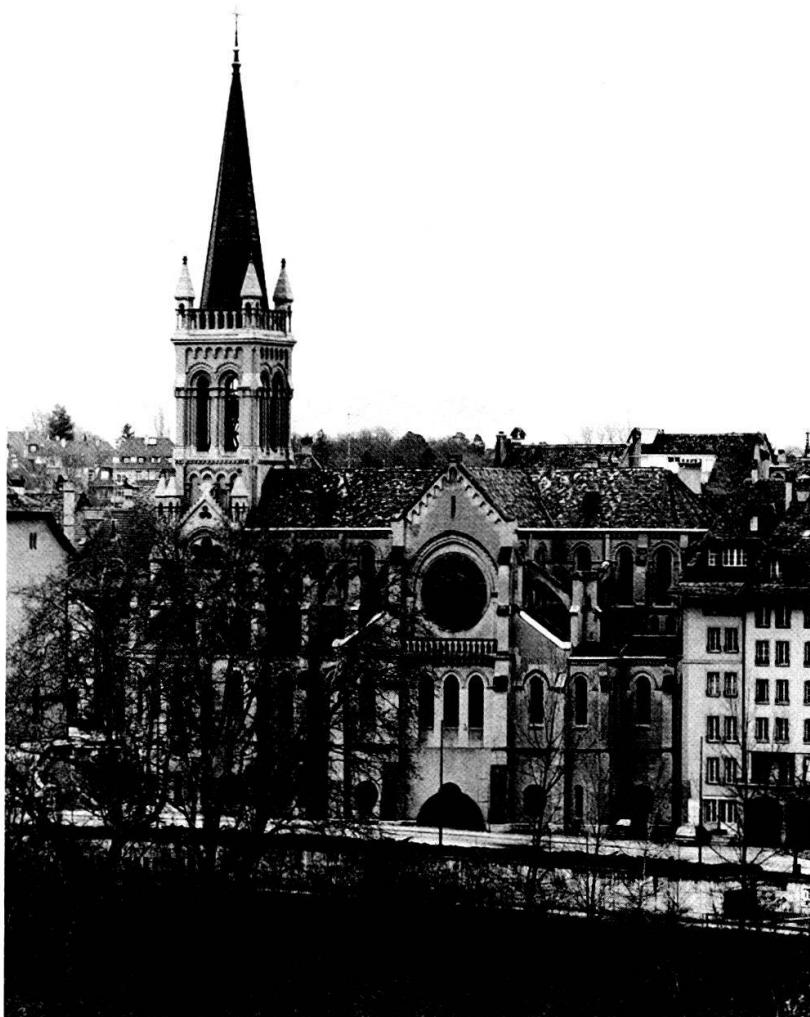
Ansicht der christkatholischen Kirche St. Peter und Paul von Norden, 1982. Gut sichtbar die Überreste des Rautenmusters, das durch hell- und schwarzengobierte Ziegel entstand.

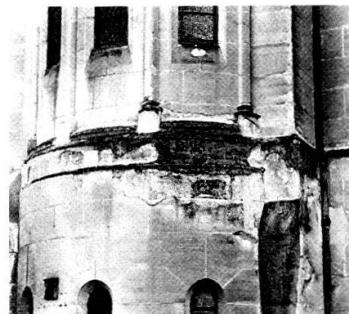
St. Peter und Paul: Verwitterte Partie am nördlichen Querschiff, vor der Renovation 1984 f.

Gegenwärtig wird als weitere Etappe die Nordseite der Kirche restauriert. Die bautechnischen Schäden, die sich im Bereich der früheren Renovationsetappen (Südseite

und Turm) aus der Verwendung von zementgebundem Kunststein ergeben haben, sind analysiert und die notwendigen Lehren gezogen worden. Die Arbeiten⁸⁶ werden noch längere Zeit dauern und in unserem nächsten Bericht eingehender dargestellt.
