Kirchliche Bauten

Zeitschrift: **Berner Zeitschrift für Geschichte und Heimatkunde**

Band (Jahr): **47 (1985)**

2. KIRCHLICHE BAUTEN

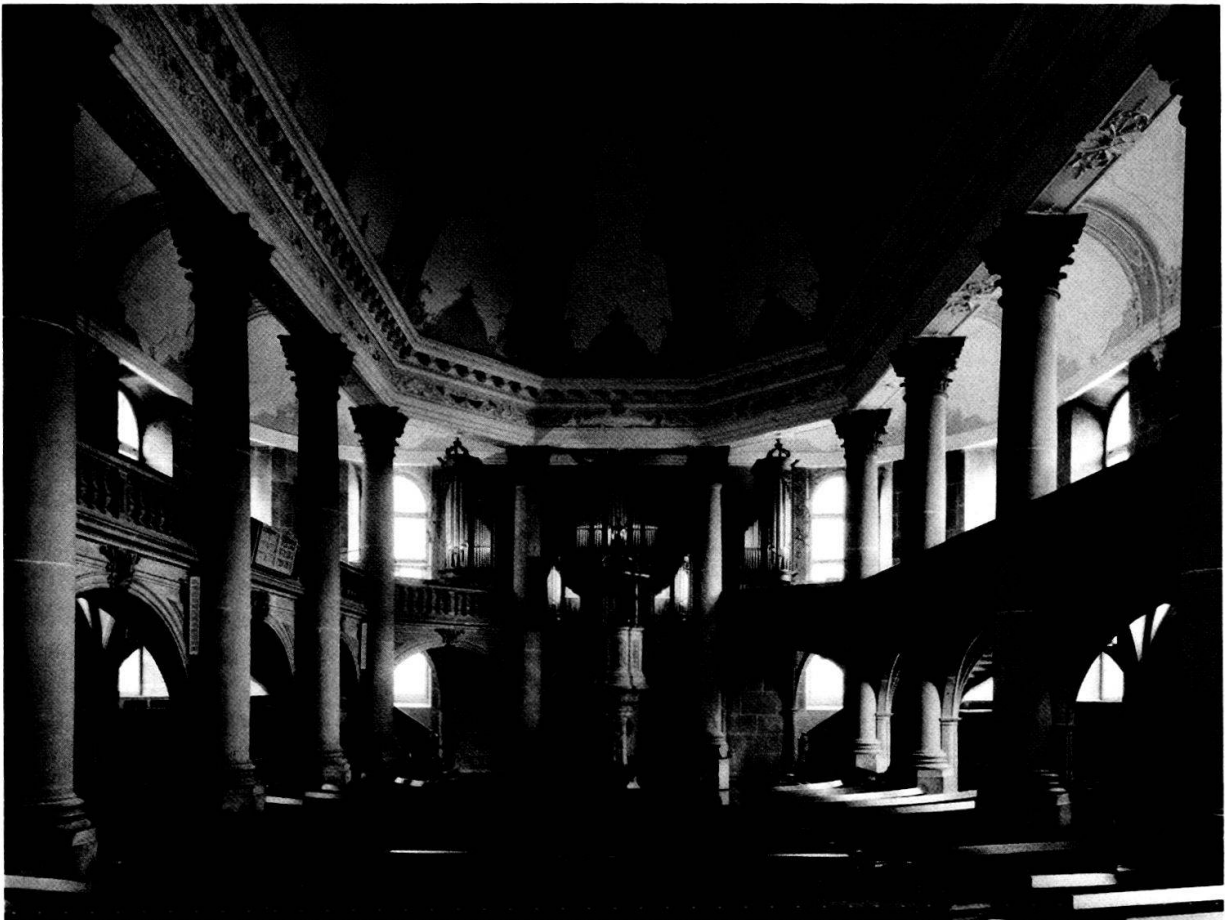
*Innenansicht der Heiliggeist-
kirche gegen Norden mit Kan-
zel, Abendmahlstisch und Orgel
sowie der neu gefassten Stuck-
decke.*

Das Innere der Heiliggeistkirche wurde 1980/81 restauriert und teilweise umgestaltet. Während die Sandsteinteile trotz ihrer starken Patinierung unangetastet blieben, mussten die *Stuckdecken*, welche durch Feuchtigkeit, Risse und starke Verschmutzung gelitten hatten, restauriert werden. Die Régence-Stukkaturen der Muldendecken, 1728/29 durch den Wessobrunner Josef Anton Feuchtmayer ausgeführt, gelten als bedeutendstes Stukkaturwerk des frühen 18. Jahrhunderts in bernischem Umkreis. Die Arbeiten bedingten ein umfangreiches Gerüst, was zu einer längeren Schliessung der Kirche führte. Nach Farbschicht- und Pigmentuntersuchungen⁷⁰ wurden die Stukkaturen sorgfältig von mehreren jüngeren, verfälschenden Anstrichen befreit, die Deckenmulden wurden zur Vermeidung von Kondensat thermisch isoliert und grössere Schäden am Stuck ausgebessert. Die Stukkaturen konnten hierauf neu gefasst werden – die heutigen Farbtöne entsprechen dem originalen Bestand.

Nach jahrelangen Vorarbeiten und vollendeter Restaurierung der Stukkaturen konnte auch eine *neue Orgel* eingebaut werden. Das alte Instrument von 1933 genügte weder in musikalischer noch in gestalterischer Hinsicht⁷¹. Aufgrund zahlreicher Entwürfe für Dispositionen und Prospekte konnte die zuerst fast unlösbar scheinende Aufgabe mit einer klaren Aufteilung des Instruments entsprechend den architektonischen Gegebenheiten gemeistert werden, wobei aus verschiedenen Gründen auf eine

Rekonstruktion des Gehäuses von Alois Mooser (1804) verzichtet wurde⁷². Der neue Prospekt ist in der Ausgestaltung der Schnitzereien und in der Behandlung des Eichenholzes dem Kanzelaufsatz angepasst⁷³.

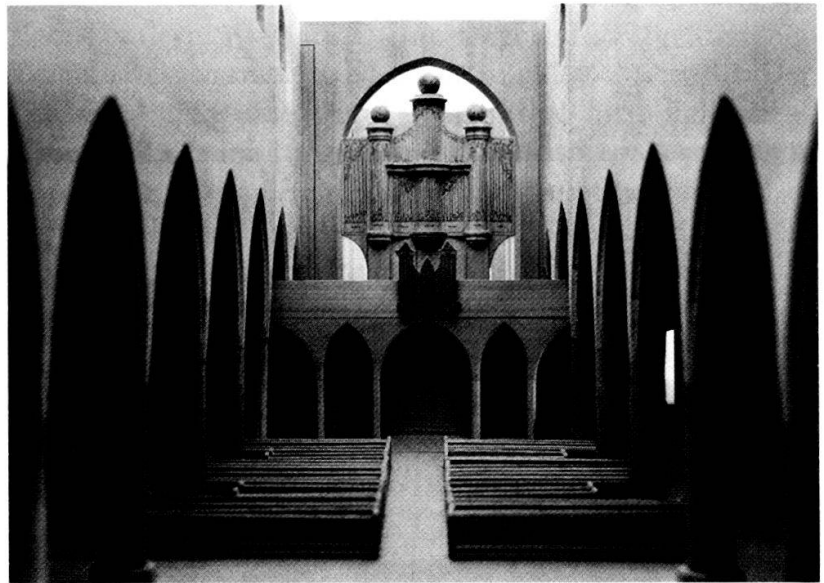
Innenmodell des Langhauses der Französischen Kirche gegen Osten mit Lettner, Orgel und geöffnetem Chorbogen.

Die Orgel soll nun an ihrem angestammten Platz auf dem Lettner verbleiben, auf die ursprüngliche Höhe abgesenkt und mit einem Rückpositiv ergänzt werden. Das Schwellwerk soll rückwärtig in einem neuen Gehäuse auf der Höhe des (wieder freizulegenden) Triumphbogens untergebracht werden. Voraussetzung für diese in Anbetracht des äusserst schlechten Zustandes der bestehenden Orgel⁷⁷ dringenden Arbeiten ist, dass für die heute im abgetrennten Chor untergebrachten Räume der französischen Kirchgemeinde Ersatz geschaffen werden kann – entsprechende Verhandlungen mit der Einwohnergemeinde laufen seit längerer Zeit.

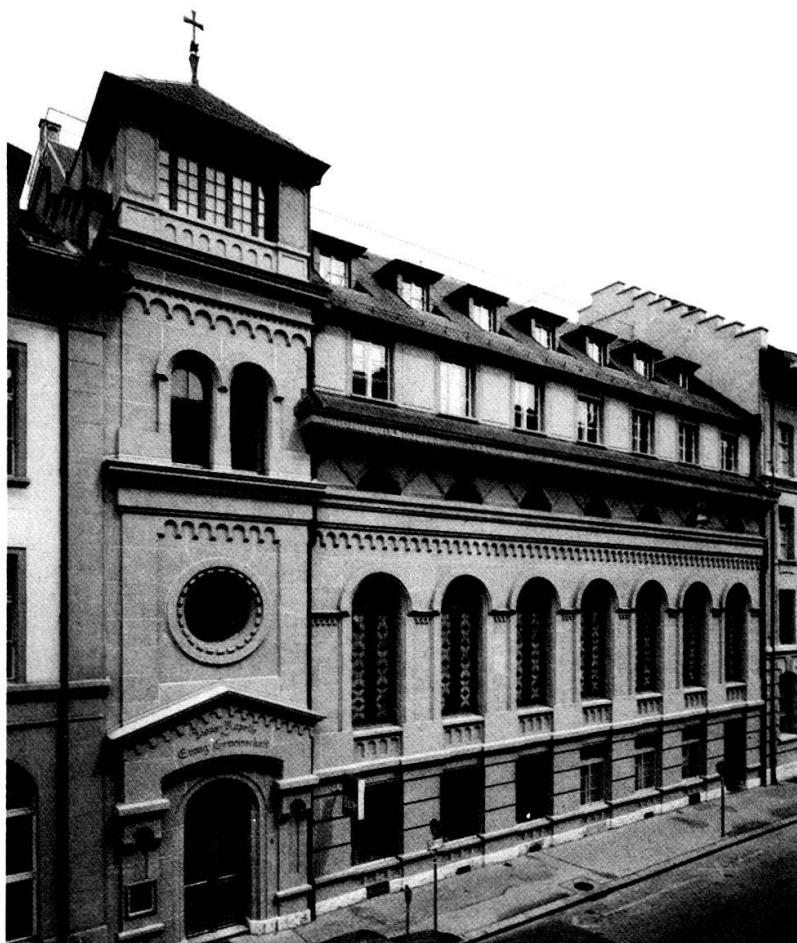
Südfront der Zionskapelle nach der Renovation.

Die *Fassaden* des später aufgestockten Gebäudes⁷⁹ mussten 1981/82 einer tiefgreifenden Renovation unterzogen werden. Sie können als Beispiel für die in Bern jahrzehntelang von den grossen Steinhauerfirmen durchgeführten Renovationen gelten: Die gesamte Oberfläche wurde «auf den gesunden Grund» zurückgehauen, defekte Teile in Naturstein, an exponierten Stellen in zementgebundenem Kunststein ersetzt. Dabei konnten in diesem Fall die für die spröde neuromanische Architektur wichtigen Einzelformen und Oberflächenbearbeitungen beibehalten werden. Das Äussere des Gebäudes präsentiert sich seit der Renovation faktisch in einem Neubauzustand, die gesamte Epidermis des Bauwerks ist ausgewechselt. Die *bleiverglasten Fenster* wurden beigehalten und auf der Innenseite mit einer zusätzlichen Isolierverglasung versehen. Bei dieser Massnahme stand nicht der Schutz der Gläser, sondern die Verbesserung der Wärme- und Schallisolation im Vordergrund. Im Gegensatz zu einer äusseren Zusatzverglasung blieb der Aspekt der Fenster unverändert⁸⁰.

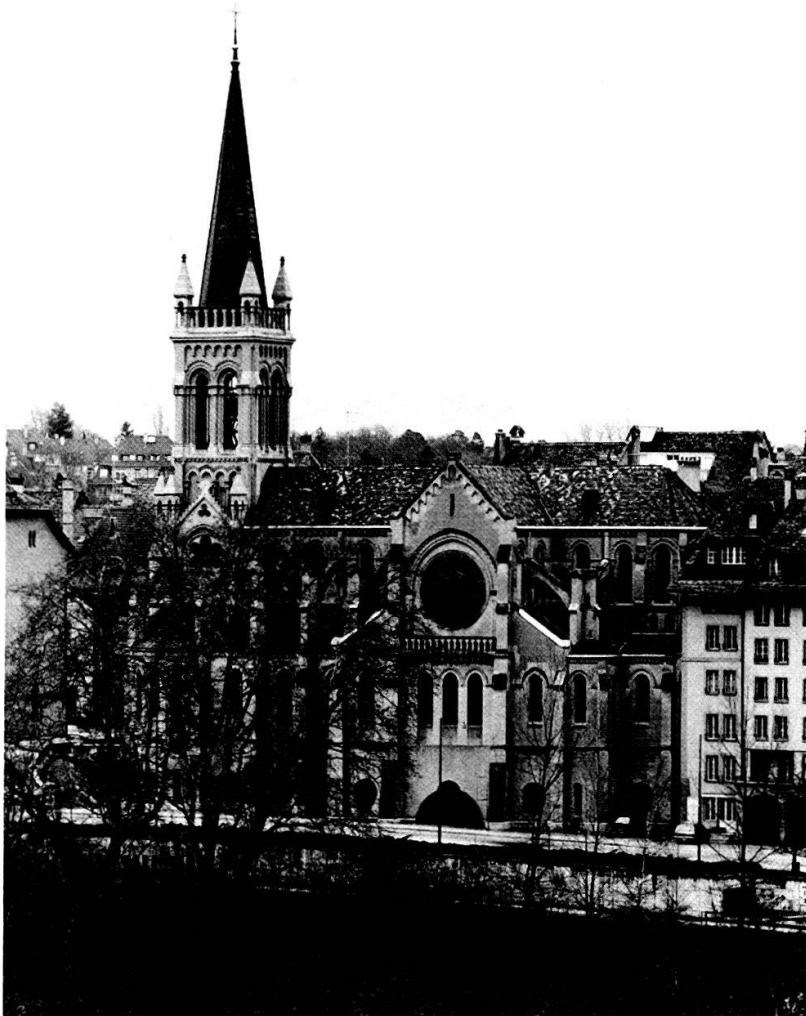
Ansicht der christkatholischen Kirche St. Peter und Paul von Norden, 1982. Gut sichtbar die Überreste des Rautenmusters, das durch hell- und schwarzengobierte Ziegel entstand.
