Artikel: Dächerplan und Dächerinventar der Berner Altstadt

2. Dächerplan und Dächerinventar der Berner Altstadt

Von Bernhard Furrer

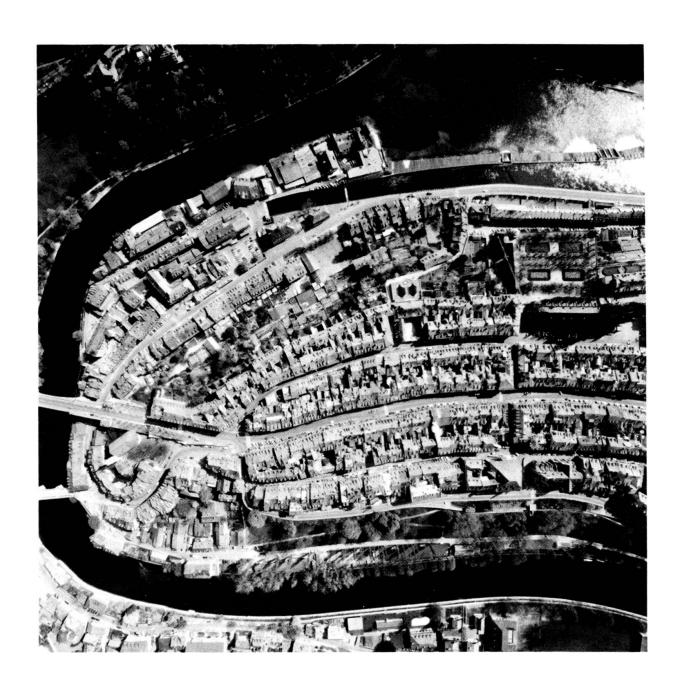
Abbildung 9 Senkrechtaufnahme der unteren Altstadt, 1980.

Die Darstellung der Stadt aus der Vogelperspektive wird in der zweiten Hälfte des 19. Jahrhunderts wieder beliebt. Für Bern ist die lithografierte Vogelschau von Charles Fichot (1858, Abb. 5) besonders wichtig. Sie zeigt den Stadtkörper in seiner klaren Gliederung und vermittelt einen in unserem Zusammenhang wichtigen Uberblick des Zustandes der Dachlandschaft, besonders im Bereich der oberen Altstadt 18. Künstlerisch wenig anspruchsvoll, topografisch aber nicht minder interessant ist «das Panorama von Bern vom Käfigturm aus» in zwei Blättern, das um 1840/50 von Rudolf Huber lithografiert wurde (Abb. 6). In dieselbe Darstellungsreihe gehören auch die Fotos, die Hermann Völlger im Juli 1894 vom Münsterturm aus aufgenommen hat (Abb. 7); auf acht Glasplatten ist diese unbestechliche und für die Kenntnis der Entwicklung der Dächer unentbehrliche Rundum-Serie erhalten. Der Vergleich mit den 1986 von gleichem Standort aus gemachten Aufnahmen zeigt Konstanz und Veränderung auf anschauliche Weise (Abb. 8). Seit dem Aufkommen der Flugfotografie sind Senkrecht- und Schrägaufnahmen von beliebigem Blickpunkt aus möglich geworden, die für die Erfassung der Dachlandschaft von grosser Wichtigkeit sind (Abb. 9).

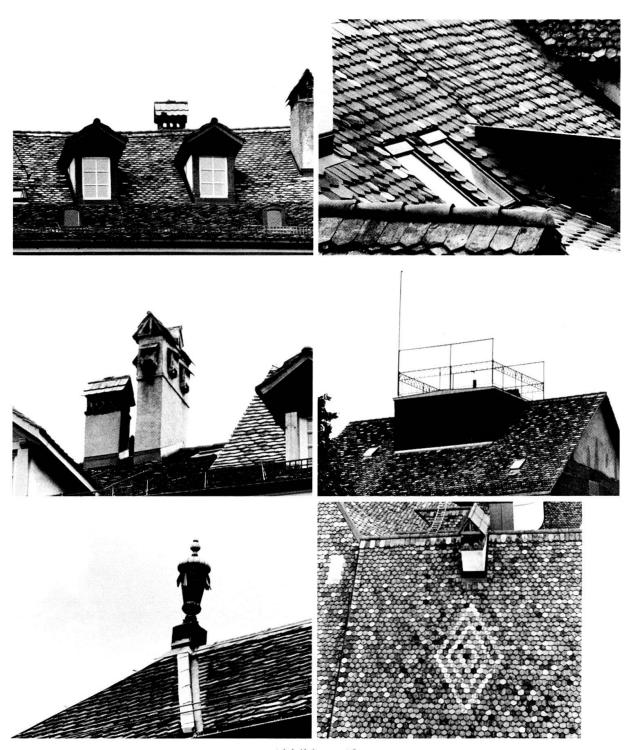
Abbildung 10 Dachaufbauten.

1: Lukarne, Renovation unter Beibehaltung der traditionellen Konstruktionsweise (Münstergasse 32). 2: Dachflächenfenster, auf die Höhe der Biberschwanzziegel abgesenkte Ausführung (Hotelgasse 6). 3: Kamingruppe mit «Berner Hüten» und einzelnen Beizügern (Junkerngasse 63). 4: Zinne, verrandet mit Naturschiefer, Geländer um 1890 (Grabenpromenade 3). 5: Dachvase aus Blech im Zusammenhang mit Gratausbildung in Blech (Junkerngasse 47). 6: Ziegelmuster. Links Beispiel einer Dachflächenverglasung mit Glasziegeln anstelle eines Dachflächenfensters (Münstergasse 1).

Die übliche, seit Jahrhunderten in Bern gebräuchliche Bauform für Dachbelichtungen ist die Lukarne (Abb. 10). Sie wird als Ständerkonstruktion auf die Sparren aufgesetzt. Seiten und Giebeln waren üblicherweise ausgemauert, selten mit stehenden Brettern verschalt oder mit Schindeln verrandet. Die meisten Lukarnen sind als «Spitzlukarnen» abgebildet, das heisst mit einem kleinen Satteldach gedeckt. Kleine Schleppdächer und - zur Hauptdachneigung gegenläufige - Pultdächer finden sich gelegentlich im oberen Dachteil, auf der Höhe des Kehlgeschosses. Bei der Neuanlage von Lukarnen wird heute versucht, den besonderen Charakter des Daches zu berücksichtigen, was zuweilen zu unkonventionellen Lösungen, beispielsweise zu Quergiebeln oder zu seitlich an eine überstehende Brandmauer angebauten Pultdächern, führt - selbstverständlich immer innerhalb des Rahmens der baupolizeilichen Masse. Für die Detailausbildung werden der Altstadt entsprechende Konstruktionen, wie sie oben skizziert sind, verlangt. Flächige Verkleidungen in Blech oder mit Eternitplatten werden abgelehnt, und es wird auf die Übernahme der charakteristischen Profile geachtet. Probleme entstehen dort, wo die heute üblichen, voluminösen Wärmeisolationen nicht sorgfältig geplant werden - es entstehen dann klobige, dickleibige Fronten und auch plumpe Dachansichten. Durch eine sorgfältige Planung lassen sich diese Fragen sowohl technisch wie ästhetisch einwandfrei lösen.

Ein besonders in der Altstadt leidiges Thema sind die Dachflächenfenster (Abb. 10). Während forschrittliche Bauordnungen solche störende Belichtungslöcher rundweg verbieten, sind sie in der Berner Altstadt auf der Hofseite gestattet, in kleineren Formaten sogar auf allen Dachflächen. Die Beeinträchtigung der

Auf den Altstadtdächern sind zahllose Kamine vorhanden (Abb. 10). Sie zeigen den Standort der Kachelöfen und Cheminées im Grundriss an. In der Regel sind sie mit einem «Berner Hut» versehen, einem kleinen Satteldach auf dem aus Kaminsteinen gemauerten, offenen Rauchhaus. Eine Spezialität sind die «Täschler-» oder «Beizügerkamine», welche eine oder mehrere windgeschützte Öffnungen im obersten Teil des Kaminzuges mit eigenen Pultdächlein aufweisen und damit von oben in den Kamin drückenden Wind seitlich entweichen lassen. Bei Umbauten sind die Kamine, die ein charakteristischer Bestandteil der Dächer sind, zuweilen gefährdet durch Abbrüche oder weitgehende Erneuerung. Aus Gründen des Altstadtschutzes und zur Offenhaltung vertikaler Schächte für Zu- oder Abluftanlagen wird gegen Abbrüche von Kaminen opponiert. Bei Erneuerungen oder Neuanlagen wird eine bautechnisch traditionelle Ausführung verlangt: Aufmauerung in gewöhnlichen Kaminsteinen, konventioneller Kellen-Verputz, der örtlichen Situation entsprechender, aus Kaminsteinen und Biberschwanzziegeln erstellter Berner Hut³³.

Bei den Neubauten des 19. und frühen 20. Jahrhunderts besteht häufig der obere Schrägdach-Abschluss aus einer Zinne mit Geländern und zeltartigen Glasoberlichtern (Abb. 10). Bei Renovationen wird darauf geachtet, diese zeittypischen, häufig mit Verzierungen versehenen Bauelemente zu erhalten.

Zu den Dachaufbauten im erweiterten Sinne zählen wir auch die "Dachzier" (Abb. 10). Wir verstehen darunter die auf Firstenden, Giebeldreiecken, Turmspitzen aufgesetzten Zierelemente wie Vasen, Knäufe, Spitzen und Stangen aus Blech oder in gewissen Fällen auch aus Sand-, beziehungsweise Kunststein. Sie stehen häufig in Zusammenhang mit First- und Gratausbildungen aus Blech (an Stelle von Firstziegeln)³⁵. Bei Renovationen wird verlangt, dass diese für die Silhouetten-Wirkung wichtigen Elemente beibehalten, oder angeregt, dass sie dort, wo sie früher eliminiert worden sind, wieder aufgesetzt werden³⁶.

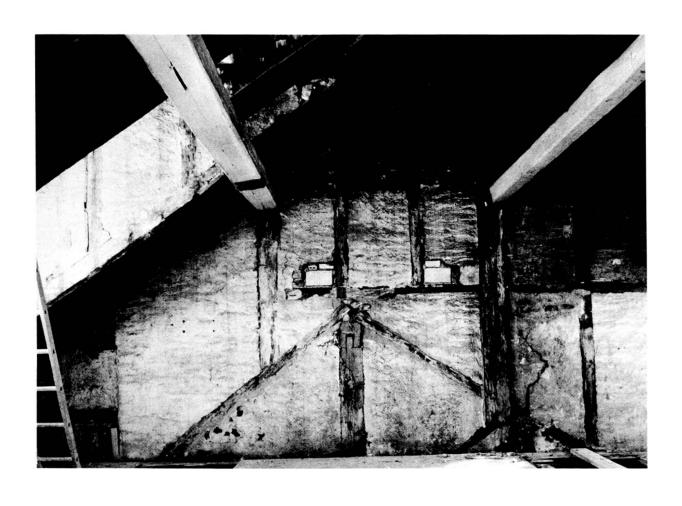
Abbildung 11 Rathausgasse 26, westliche Brandmauer, Foto 1986.

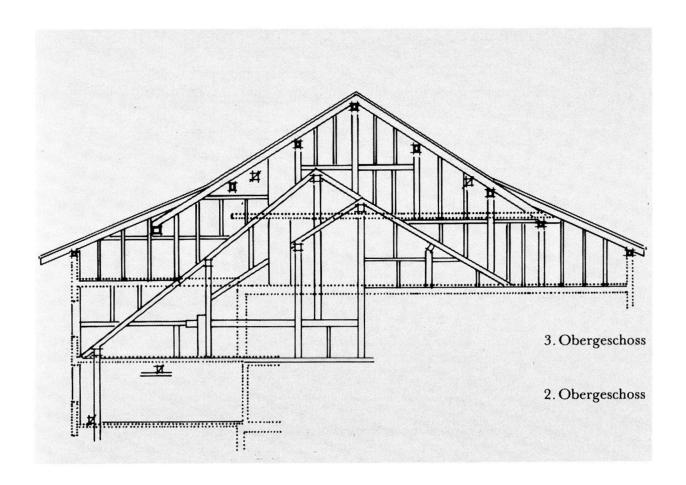
Abbildung 12

Bodenkonstruktion, Bestand

Pfetten, Bestand

Pfetten älterer Zustände, abgesägt

Pfetten von Nachbarhaus

Rathausgasse 26, Aufriss der westlichen Brandmauer, Zustand 1986. Gut erkennbar die drei aufeinanderfolgenden Dachstühle und die Vergrösserung des Gebäudevolumens in die Tiefe und in die Höhe (Denkmalpflege der Stadt Bern).

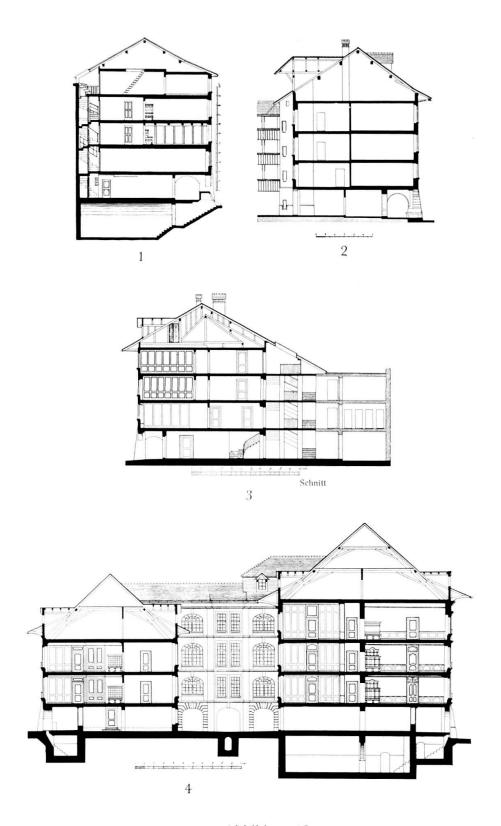
Abbildung 13

Schnitte durch Stadtberner Bürgerhäuser mit charakteristischer Dachkonstruktion. 1: Pfettensparrendach (Münstergasse 66, Falken). 2: Rückwärtiger Aufzugsgiebel; Dachknick nicht als Aufschiebling, sondern als Überrest eines älteren, flacheren Dachstuhls (Münstergasse 30). 3: Älterer Dachstuhl des vordem dreigeschossigen Hauses, darüber knickloses Dach des 19. Jahrhunderts (Aarbergergasse 30, vor Abbruch 1962). 4: Liegende, teilweise doppelgeschossige Dachstühle, Dachfüsse als Aufschieblingskonstruktionen (Kramgasse 61/ Münstergasse 56).

In den Wohnhäusern der Berner Altstadt überwiegen noch heute Pfettensparrendächer: die Sparren, welche die eigentliche Dachhaut tragen, liegen auf mehreren Pfetten, das sind horizontal verlaufende Balken, auf (Abb. 13). Mit «einfachen Balken» als *Pfetten* sind auch sehr grosse Spannweiten bis gegen 10 m überspannt.

Erst bei stattlichen Wohngebäuden, deren grosser Brandmauer-Abstand eine Zwischenabstützung unumgänglich macht, finden wir anspruchsvollere Konstruktionen. Bis im 18. Jahrhundert werden bei solchen Bauten gewöhnlich liegende Dachstühle ausgeführt ²¹ (Abb. 13). Spreizwerk-artige Böcke (auch Joche genannt) stützen sich auf die Fassadenmauern ab; der entstehende Horizontalschub wird durch eine als Zugband wirkende Fusspfette übernommen oder durch das Gewicht der schweren Fassadenquader aufgefangen. Die häufig sehr massiv ausgeführten, durch Büge versteiften Joche stützen die Pfetten und bestimmen mit ihrem oberen, horizontalen Teil die Höhe des Kehlbodens. Die in früheren Jahrhunderten in Bern wenig verwendeten stehenden Stühle werden bei Dachkonstruktionen des 19. und 20. Jahrhunderts zur Regel. Senkrecht stehende Pfosten, die auf Zwischenwände abgestellt und mit dem übrigen Dachstuhl versteift sind, leiten einen Teil der Lasten ab.

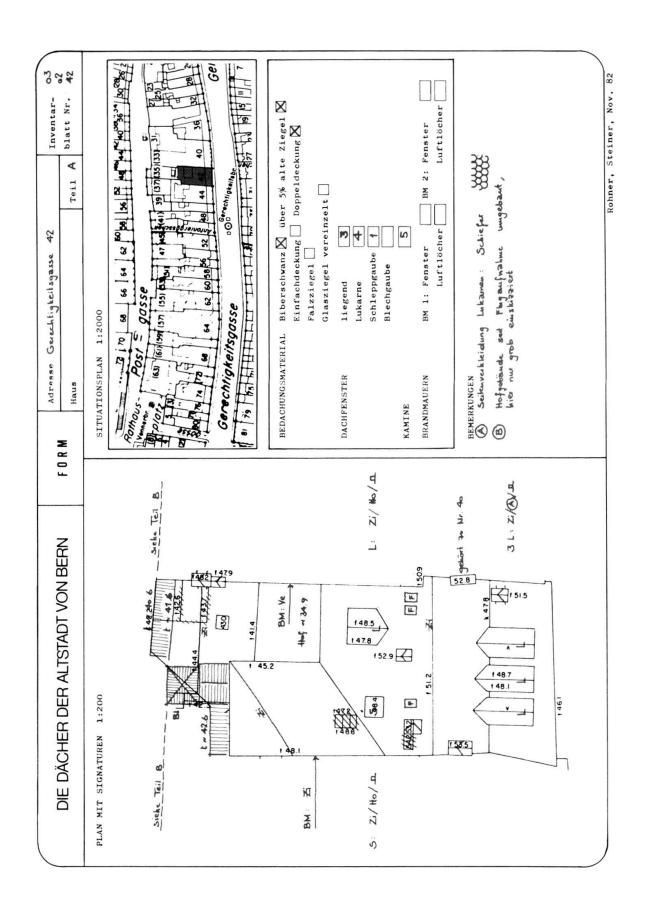
Abbildung 15a Dächerinventar der Berner Altstadt. Blatt «Form» (Beispiel Gerechtigkeitsgasse 42).

Unter der Adresse auffindbar enthält jedes der 954 Blätter die folgenden Angaben:

- Situationsplan Massstab 1:2000;
- Ausschnitt aus dem Kotenplan Massstab 1:200 mit Eintragung zusätzlicher Informationen über Dachfenster, Terrassen, Flachdächer und Balkone, Brandmauern, Kamine, Materialien, Brüstungs- und Terrassentypen;
- Angaben über Bedachungsmaterialien, Dachfenster, Kamine, Brandmauern;
- numerische Angaben über die Art der Nutzung des Dachvolumens, prozentuale Flächenverteilung, geheizte Räume;
- Bemerkungen.

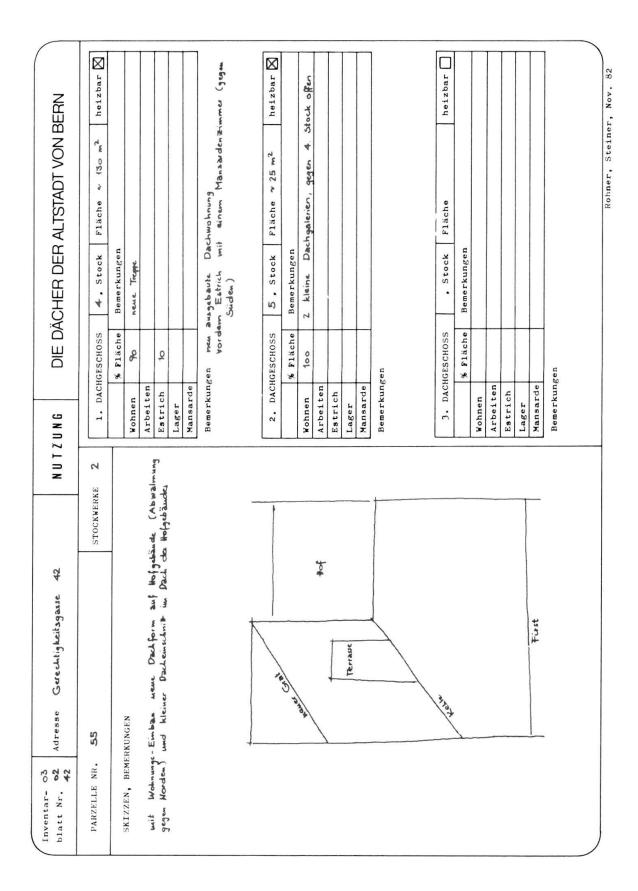
Abbildung 15b Dächerinventar der Berner Altstadt. Blatt «Nutzung» (Beispiel Gerechtigkeitsgasse 42).

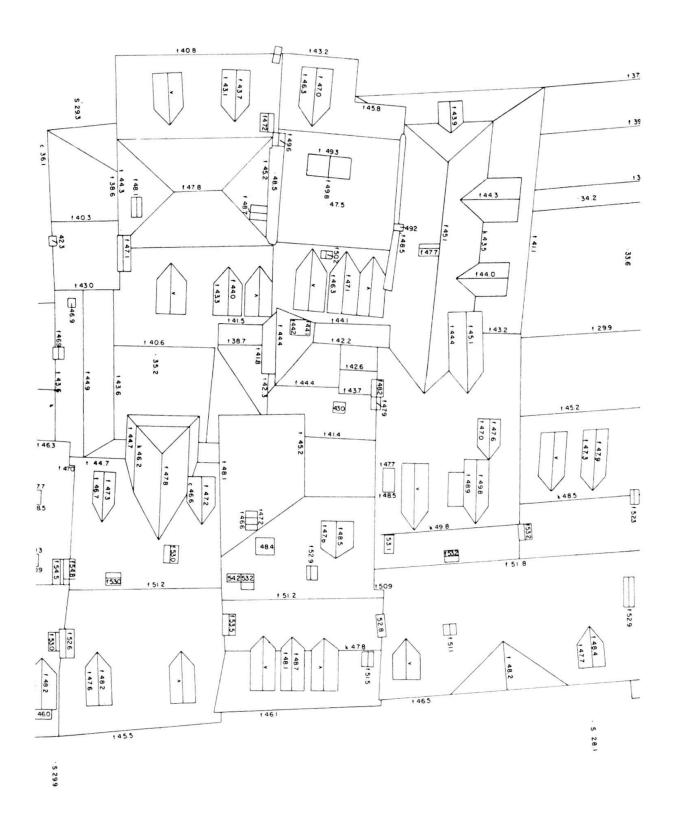
Abbildung 16 Dächerplan der Berner Altstadt, Kotenplan (Ausschnitt). In der Mitte unten: Gerechtigkeitsgasse 42.

Die Pläne zeigen Firste, Traufen, Ortlinien und Gräte der Dächer, ferner alle Aufbauten wie Lukarnen, Kamine, Dacheinschnitte, Dachflächenfenster sowie die horizontalen Flächen wie Hofebenen und Flachdächer. Die Gebäudeumriss-

Pläne wurden auf der Grundlage der Katasterpläne des Vermessungsamtes der Stadt Bern erstellt ⁵⁰. Die horizontalen Kanten sind mit Koten versehen, die mit einer Genauigkeit von ± 5 cm bestimmt sind ⁵¹. Die Kotenpläne sind bei der Denkmalpflege der Stadt Bern archiviert und dort jederzeit greifbar ⁵².
