# DENKMALPFLEGE IN DER STADT BERN

## 1989–1992

Herausgegeben  
von Bernhard Furrer

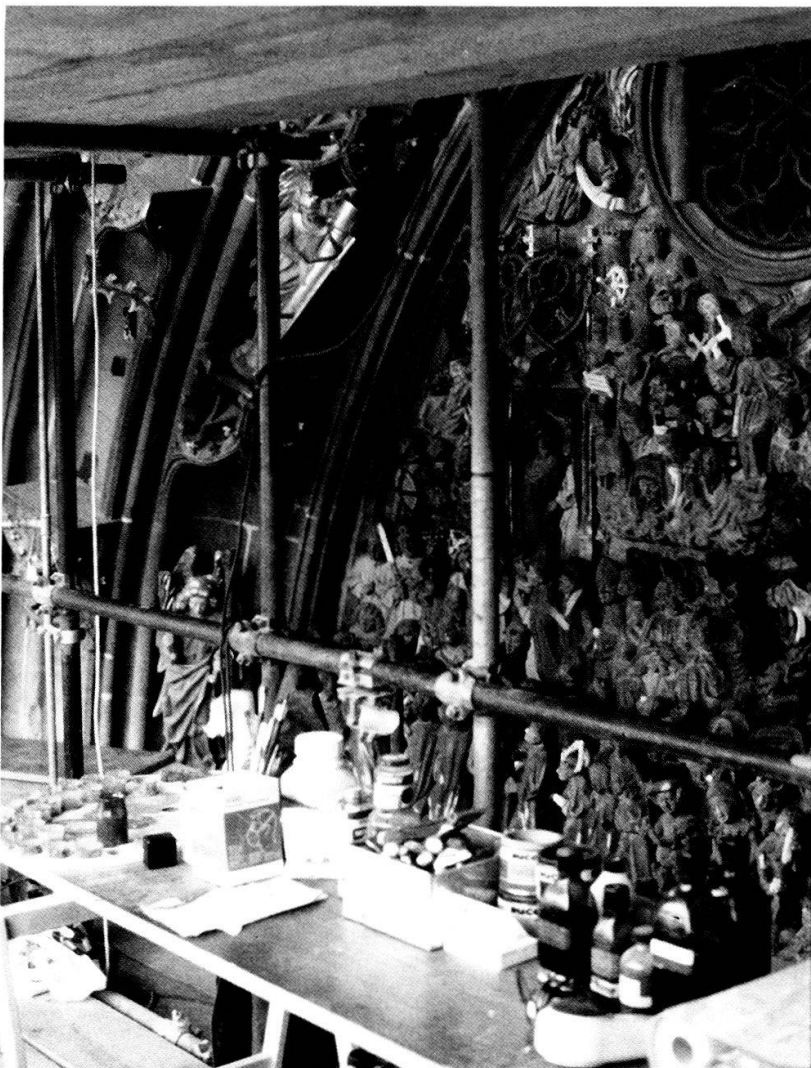
*Das «Restaurierungsatelier» in der mittleren Vorhalle des Berner Münsters; die Kopien der Gewandfiguren bereits versetzt, das Tympanon nach Reinigung und Form-Ergänzungen.*

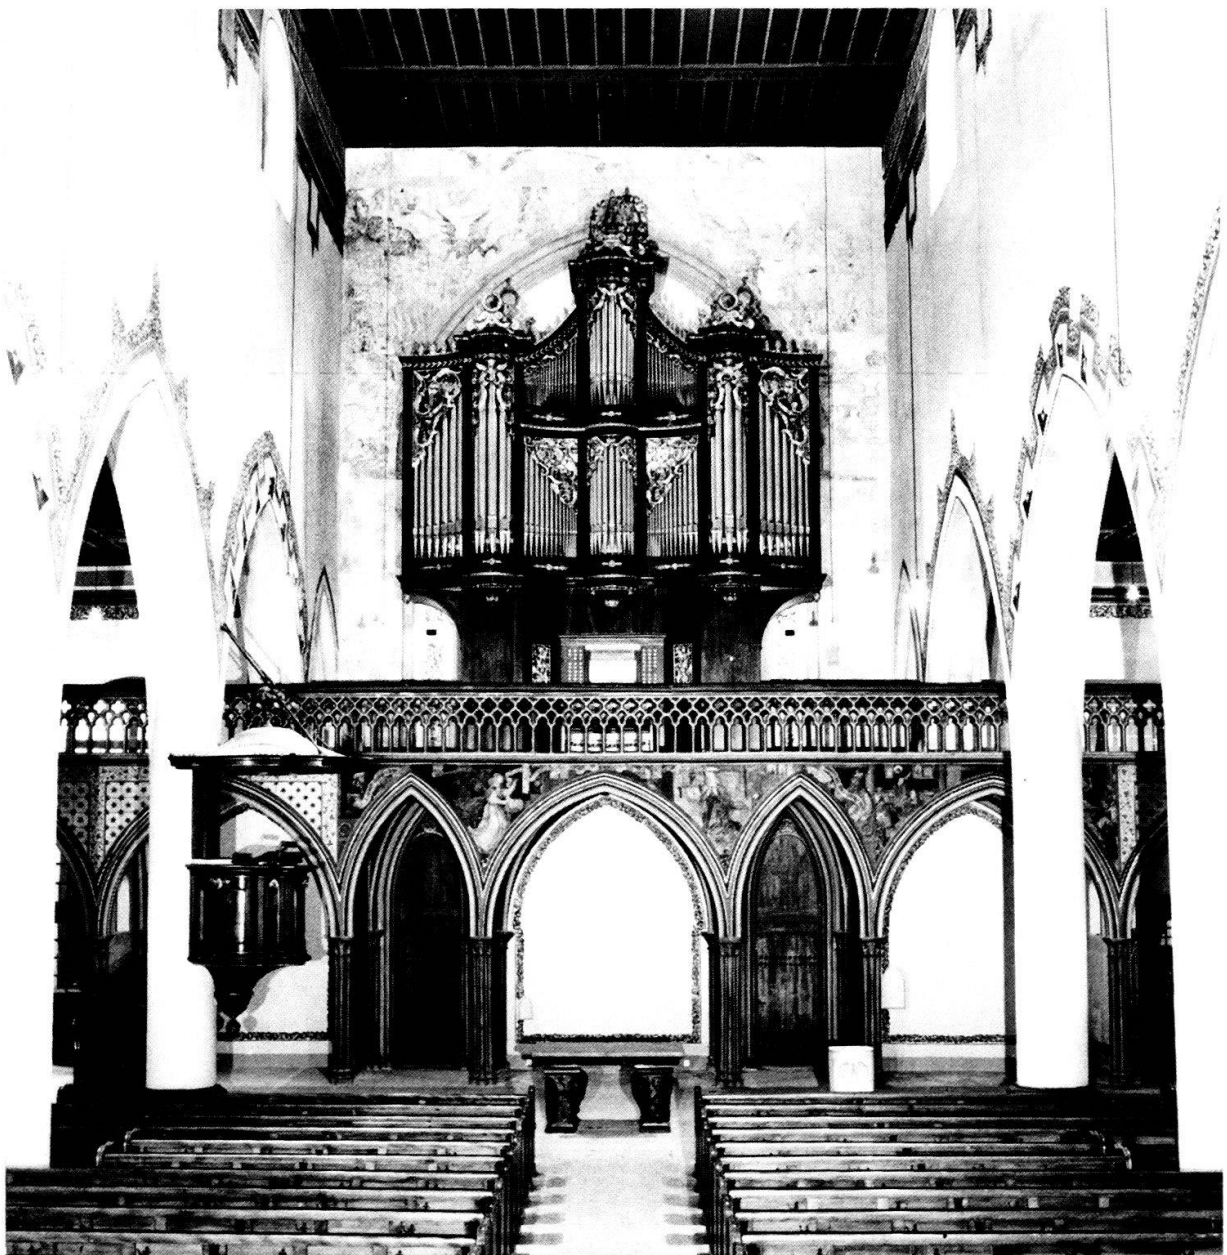
*Der Chorraum der Französischen Kirche nach der Entfernung des Zwischenbodens und nach der Restaurierung.*

Im *Chorraum* wurde nach dem Abbruch des Zwischenbodens von 1912/13 die ursprüngliche Raumform wiederhergestellt. Allerdings ist ein Grossteil der Architekturteile bereits früher ersetzt worden, und die Ausstattung fehlt gänzlich.<sup>42</sup> Lediglich die Gewölberippen mit ihren Schlusssteinen und die Sandstein-Einfassungen der beiden Türen gehen auf die Bauzeit zurück, die Masswerke samt den Verglasungen dagegen wurden durch Karl InderMühle eingesetzt. Die Chorverschlusswand stammt aus der Zeit unmittelbar nach der Reformation. Die Wandverputze und der Bodenbelag wurden bei der nun abgeschlossenen Restaurierung ersetzt. Der Raum ist sparsam ausgestattet mit von der Kirchengemeinde bestimmtem Mobiliar und einem Orgelpositiv. Der schlicht gehaltene Raum wirkt durch seine eindruckliche Proportion und die ungemaine Lichtfülle, die durch die Lanzettfenster einströmt.

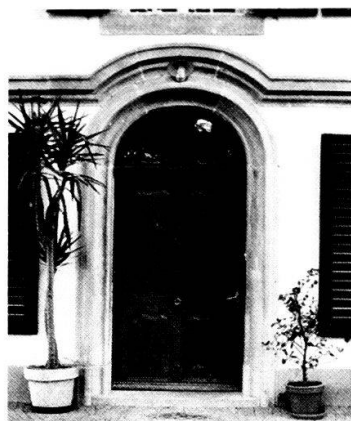
*Das Eingangsportal an der Ostfront des Landsitzes Melchenbühl.*

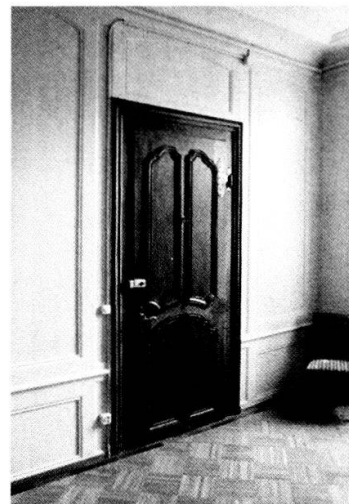
*Stiftsgebäude: Detail eines getäfelten Raumes im 1. Obergeschoss Seite Münsterplatz.*

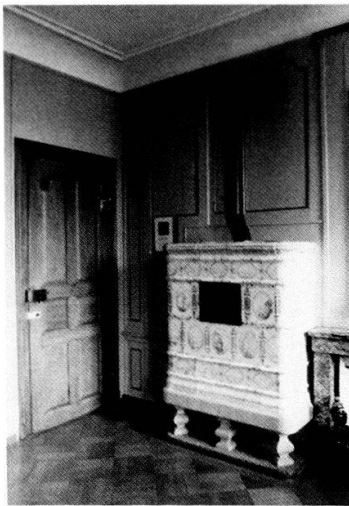
*Ausschnitt aus einem historischen Raum im 1. Obergeschoss des Stiftsgebäudes.*

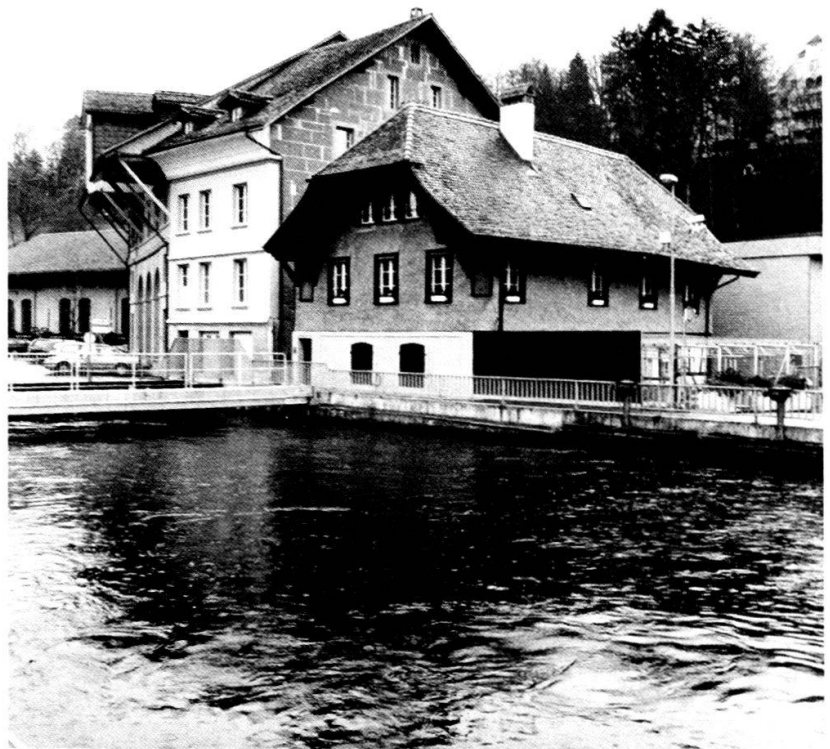
*Wasserwerksgasse 21:  
ehemaliges Wohnhaus mit  
Kupferschmiede.*

Ein Sanierungskredit wurde 1989 bewilligt, die Renovationsarbeiten 1990 ausgeführt.<sup>71</sup> Wesentliche Massnahmen betrafen die Gebäudehülle. Eine Isolation war nur beschränkt realisierbar. Die sandstein- und riegsichtigen sowie verputzten Fassadenteile waren aus ästhetischen wie denkmalpflegerischen Überlegungen unverändert zu erhalten. Der Naturschiefer am Obergeschoss der Nordfassade wurde belassen und ausgebessert. Der Eternitschiefer der Westfassade wurde durch Naturschiefer ersetzt, hier wurde auch nachisoliert. Die jüngst renovierte Riegkonstruktion der Südfassade war von den baulichen Massnahmen nicht betroffen. Das Dach wurde isoliert, die bestehende Befensterung der Stirnseiten ermöglichte es, weitgehend auf zusätzliche Dachflächenfenster zu verzichten. Nicht unbestritten war die Erhaltung des westlichen, zur ehemaligen Küche im 1. Obergeschoss gehörenden Kaminzuges. Dort wurde auch der Grundriss leicht verändert, um eine Niveaudifferenz ausgleichen zu können. Der Charakter der ehemals bescheidenen Wohnung konnte trotz der Renovation und den neuen Ausstattungsteilen gewahrt werden. Auch der Werkstatttraum des Erdgeschosses blieb mit sichtbarer Deckenkonstruktion und gereinigten Sandsteinquader-Wänden im wesentlichen unverändert. Der ehemals unschön verbaute Bereich vor der Westfassade wurde mit einer eingeschossigen Leichtbaukonstruktion zu einer Art offenem Arbeitsplatz aufgewertet.

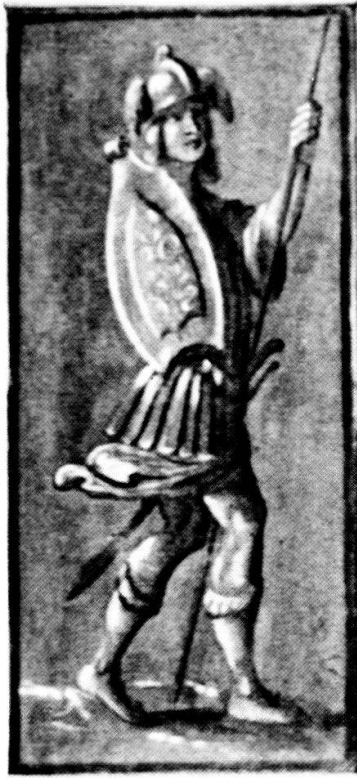
*Erlacherhof: Grisaille-Malereien am Wandtäger des östlichen Vorzimmers.*

Im *Vorzimmer Ost* wurden die bereits bei der ersten Restaurierungsphase entdeckten und in der Zwischenzeit freigelegten und restaurierten Wandtäferteile mit hochinteressanten Grisaille-Darstellungen von Kriegsszenen und Einzelfiguren wieder montiert. Die einzigartigen Darstellungen erinnern an ähnliche Malereien im Palais des Papes in Avignon; sie dürften zur Erstaussattung des Erlacherhofes gehören.<sup>79</sup>

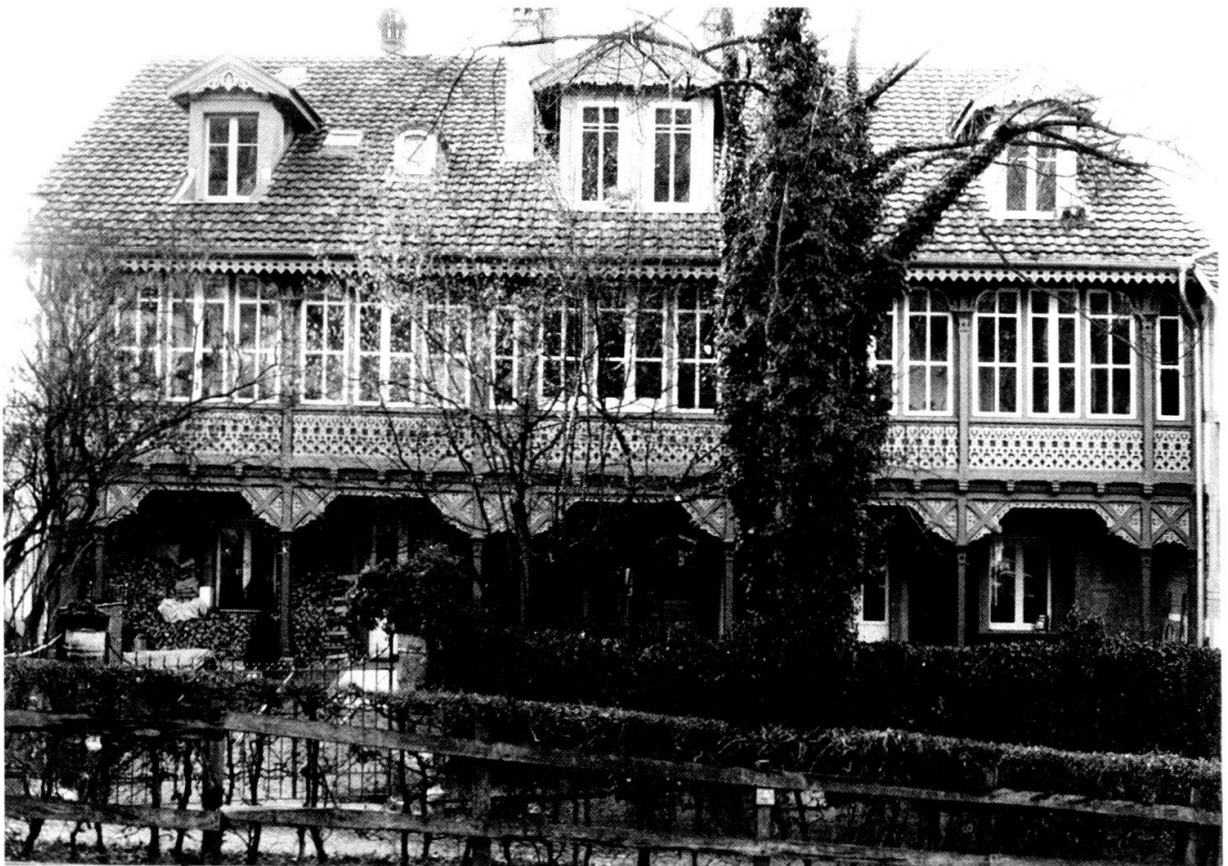
*Klösterlistutz 20: Die Fassade  
im «Schweizerhaus-Stil» nach  
der Restaurierung, Zustand  
1992.*

Zweifellos die wichtigste Intervention *im Innern* war der Umbau der zwei bisher gewerblich genutzten Sockelgeschosse zu Wohnungen. Eine neue Vierzimmer- und zwei neue Einzimmerwohnungen wurden eingebaut. Die Gebäudestruktur wurde im wesentlichen in allen vier Geschossen beibehalten. Bodenbeläge, Holzwerke, Türen, Stuckdecken etc. blieben so erhalten. Erneuert wurden sämtliche elektrischen und sanitären

Installationen. Im offenen Peristyl unter der Laube wurden die Dekorationsmalereien, im Treppenhaus die Marmorierungen restauriert.

Die Restaurierung und bautechnische Sanierung des Gebäudes Klösterlistutz 20 hat ihre Ziele vollumfänglich erreicht. Die alte Bausubstanz konnte integral erhalten und restauriert werden, und es entstanden zentral gelegene Wohnungen zu vernünftigen Mietzinsen. E.F.

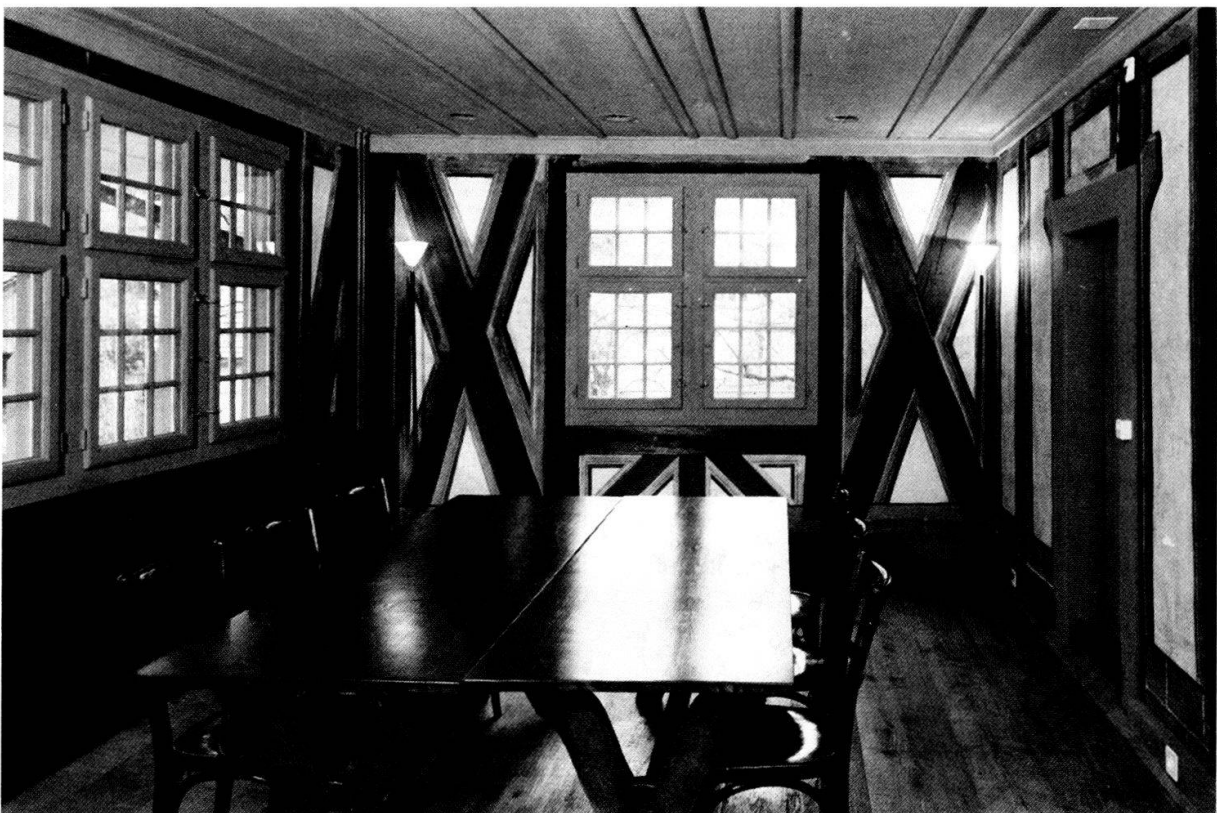
*Gasthof Sternen:  
Das restaurierte Säli im  
Obergeschoss.*

konnten im ältesten Teil des Wirtshauses die Intérieurs im wesentlichen erhalten und zum Teil rekonstruiert werden (Täfer, Felderdecken). Die Bodenbeläge mussten in allen drei Sälen ersetzt werden. Besondere Aufmerksamkeit schenkte die Denkmalpflege dem kleinsten der drei Gasträume in der Südostecke des Obergeschosses, welches mit einem illusionistisch bemalten Brett-Pilaster-Täfer von hervorragender Qualität aus dem frühen 18. Jahrhundert ausgestattet war. Diese Ausstattung sollte teils restauriert, teils ergänzt werden. Eine handstreichartige Aktion von als Bauarbeiter verkleideten Dieben, welche kurz vor Weihnachten 1989 das gesamte Täfer mit der zugehörigen Decke herausrissen und entwendeten, machte diese Absicht zunichte. Unter dem entwendeten Täfer befand sich eine recht gut erhaltene Farbfassung der Wände, vermutlich aus dem frühen 17. Jahrhundert. Anstelle des Brettpilaster-Täfers wurde nun diese Ausstattung beibehalten und ergänzt.

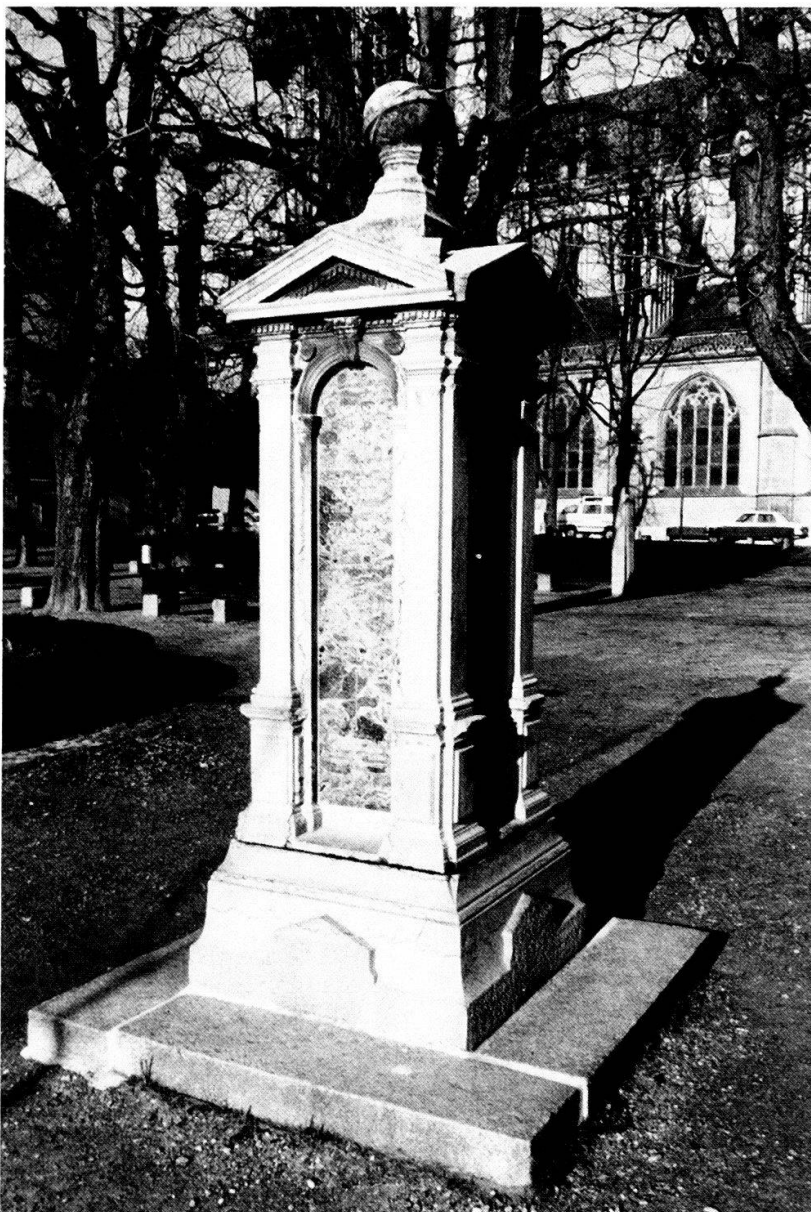
*Wettersäule auf der Münsterplattform.*

Platz geht auf das Jahr 1864 zurück, ohne aber direkte Folgen gezeitigt zu haben.<sup>117</sup> Erst 1872 wurde das Projekt wieder aufgegriffen. Für den Bau des Wetterhäuschens wurde von der Stadt Bern ein Kredit bereitgestellt, die Instrumente hingegen wurden von der Naturforschenden Gesellschaft beigesteuert. Der Entwurf zur Wettersäule stammt vom damaligen Bauinspektor und bekannten Berner Architekten Eugen Stettler. Vandalismus im Zusammenhang mit der Drogenszene auf der Plattform hatte der Säule arg zugesetzt. Die Schrifttafel wurde mutwillig zerstört. Ein Grossteil der Angaben zu den geographischen

Konstanten war nicht mehr zu entziffern, vieles nur mehr schlecht lesbar. Mit etwas Glück gelang es, die fehlenden Angaben und Werte zu ergänzen.<sup>118</sup> Die irreparable Schrifttafel musste ersetzt werden.<sup>119</sup> Gleichzeitig wurden der Sockel stabilisiert und offene Fugen vermörtelt.

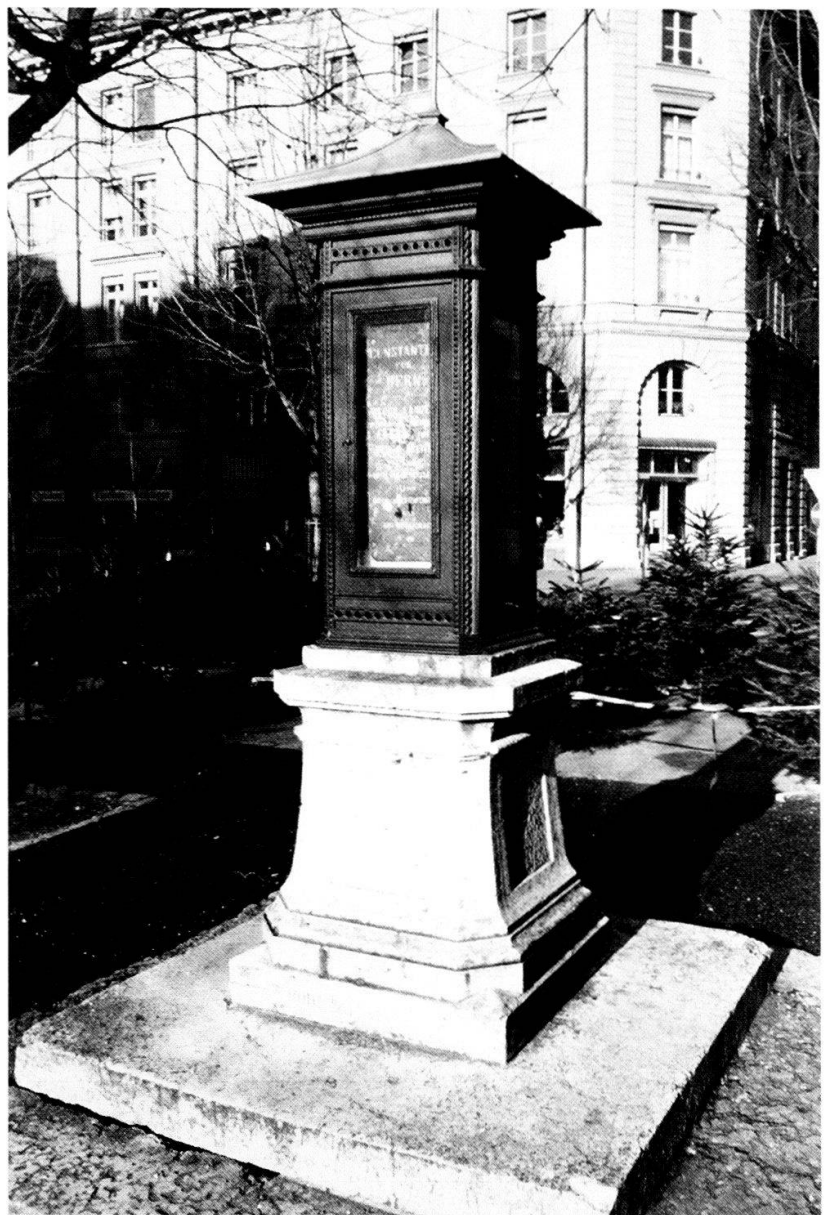
*Wetterhäuschen an der  
Bundesgasse.*

Das WETTERHÄUSCHEN an der Bundesgasse wurde 1904 vom Hirschengraben-Leist der Stadt Bern als Geschenk überreicht. Der Standort zwischen Bundeshaus-West und Bernerhof wurde als Bereicherung von Berns Staatsavenue des 19. Jahrhunderts verstanden. Das Schmuckstück war seit Jahren renovationsbedürftig. 1990 wurden Wettersäule und Instrumente anlässlich einer Grossdemonstration stark beschädigt, so dass eine Instandstellung unumgänglich wurde. Der ruinöse Zustand des von Rost stark zerfressenen Gehäuses bedingte in grossen Teilen eine Neuanfertigung durch Abformen und Neugiessen der dekorativen Teile.<sup>120</sup> Die beschädigten alten Instrumente wurden sorgfältig restauriert.<sup>121</sup> Die Türchen wurden neu mit Sicherheitsglas versehen. Das reizvoll geschwungene Pyramidendach erhielt eine neue Blecheindeckung und läuft heute in eine Spitze mit Nordpfeil aus. Die originale Dachspitze war leider nicht mehr vorhanden.

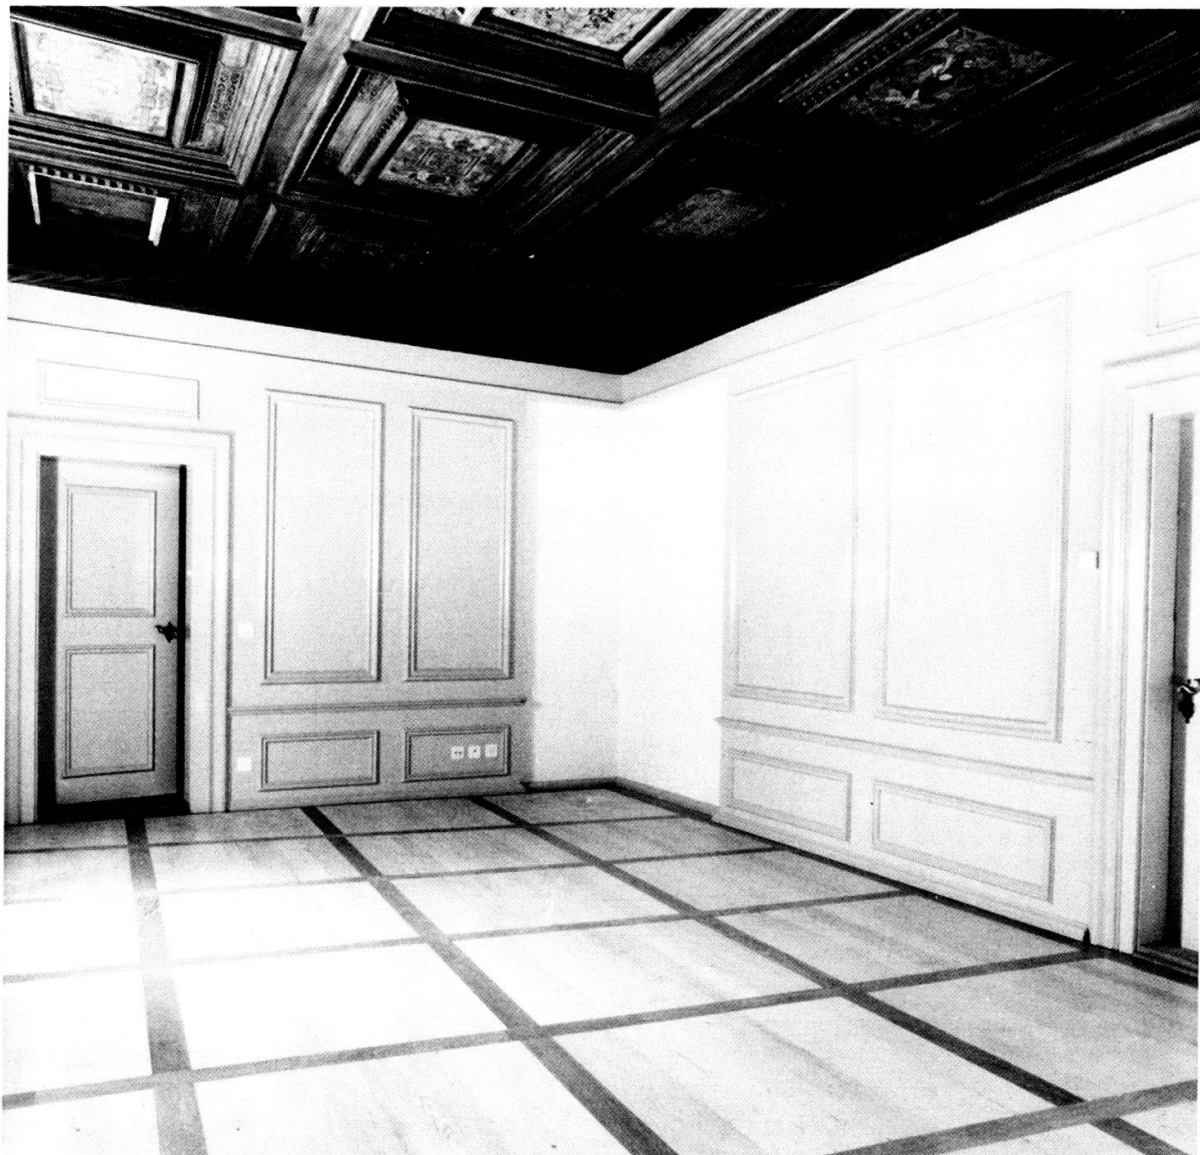
*Nägeli-Haus: Das grosse Gassenzimmer im 1. Obergeschoss mit der Kassettendecke von 1599 und dem Wandtäfer um 1730.*

131 Bei einem Eckfeld wurde lediglich die barocke Rankenmalerei freigelegt, das Feld als Belegstück über der Kassettendecke deponiert und an seiner Stelle ein Feld mit aufkopierter Schein-Intarsie eingebaut.

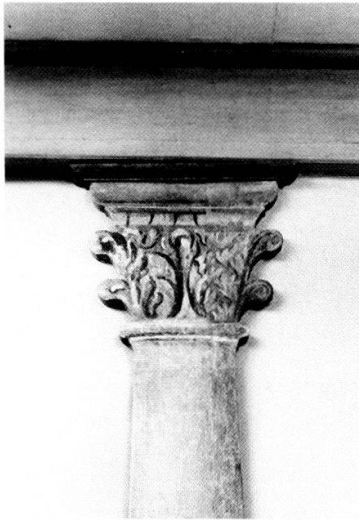
*Nägeli-Haus: Kapitell des Brettpilastertäfers im Hofzimmer des 1. Obergeschosses, rechts die Fassung anfangs 18. Jh., links die um einige Jahrzehnte jüngere Übermalung.*

familie Morlot eingebaut worden sein. Wohl bereits zur Entstehungszeit wurden die Pilaster mit einer illusionistischen Malerei versehen, welche auf ausgezeichnete Weise die Pilasterbasis und das Akantus-Kapitell in Grautönen mit Weisshöhungen herausarbeitet. Bei der Restaurierung wurde eine spätere Überarbeitung beibehalten; lediglich am Sondierschnitt ist die ältere Fassung heute erkennbar. Die an der 1925 ausgebrochenen Hoffassade fehlenden Pilaster wurden ergänzt. Auch dieser Raum erhielt einen neuen Bretterboden.

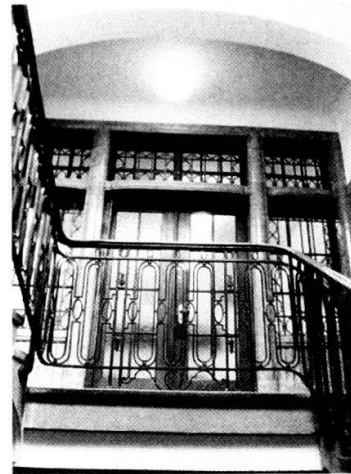
*Das «Mietertreppenhaus» der Spar + Leihkasse.*

Die Ausdehnung der Bank verlangte einen Einbezug der bislang an Dritte vermieteten und mit einem separaten «Mietertreppenhaus» erschlossenen oberen Geschosse des Gebäudes. Die Architekten sahen vor, das teilweise schlichte, teilweise aber sorgfältig ausgestaltete und repräsentative Treppenhaus, das von einem doppelgeschossigen Vestibül erschlossen ist, abzubrechen und an derselben Stelle eine neue Wendeltreppe

zu errichten. Die Denkmalpflege plädierte für eine Beibehaltung des Treppenhauses und wies nach, dass dieses nach geringfügigen Anpassungen den neuen funktionalen Anforderungen bei geringeren Baukosten entsprechen würde. Der Stadtpräsident von Bern erteilte hierauf einen Bauabschlag, der aber im Rekursverfahren von der Baudirektion des Kantons Bern aufgehoben wurde. Dies mit der Begründung, dass das innenliegende Treppenhaus vom öffentlichen Raum her nicht wahrgenommen werde und daher nach kantonalbernischem Gesetz nicht geschützt werden könne. Der Fall weist exemplarisch auf die Diskrepanz zwischen den grossen Anstrengungen, wie sie durch die Stadt Bern aufgrund der Bestimmungen der kommunalen Bauordnung zur Wahrung des wichtigen baulichen Kulturgutes in der Altstadt unter Einschluss wichtiger Bauteile im Gebäudeinnern unternommen werden, und den im Vergleich zu anderen Kantonen unglaublich schlechten Voraussetzungen seitens der kantonalen Gesetzgebung hin. Auf stossende Art wird so den Gemeinden die Möglichkeit genommen, in einem Ensemble von der Bedeutung der Berner Altstadt ihren kulturellen Verpflichtungen nachzukommen.

Ende gut, alles gut? Nach weiteren intensiven Gesprächen hat die Bauherrschaft beschlossen, das Mietertreppenhaus bestehen zu lassen. Grund für diesen Entscheid sind neben den denkmalpflegerischen Argumenten zweifellos vor allem finanzielle Erwägungen. B.F.

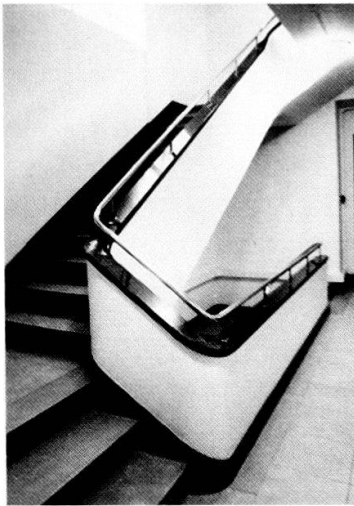
*Marktgasse 53: Treppenhaus der Bauzeit im Modehaus Ciolina.*

Das MODEHAUS CIOLINA (Marktgasse 53) wurde 1933 vom Architekturbüro Stettler & Hunziker erbaut. Trotz häufiger modebedingter Neuerungen im Inneren und einem Neubau von Schaufensterfront und Laubenfassaden 1966 ist die wesentliche Gebäudestruktur mit zentralem Lichthof und daran angegliedertem Treppenhaus erhalten geblieben.

Ein 1988 vorgelegtes Umbauprojekt ging von einer weitgehenden Zerstörung des Konzeptes der dreissiger Jahre aus.<sup>156</sup> Der Lichthof sollte aufgefüllt werden, das qualitätvolle Treppenhaus der Bauzeit abgebrochen

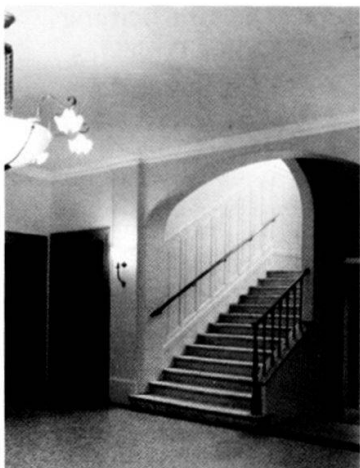
*Originalerhaltener Treppenaufgang ins Obergeschoss.*

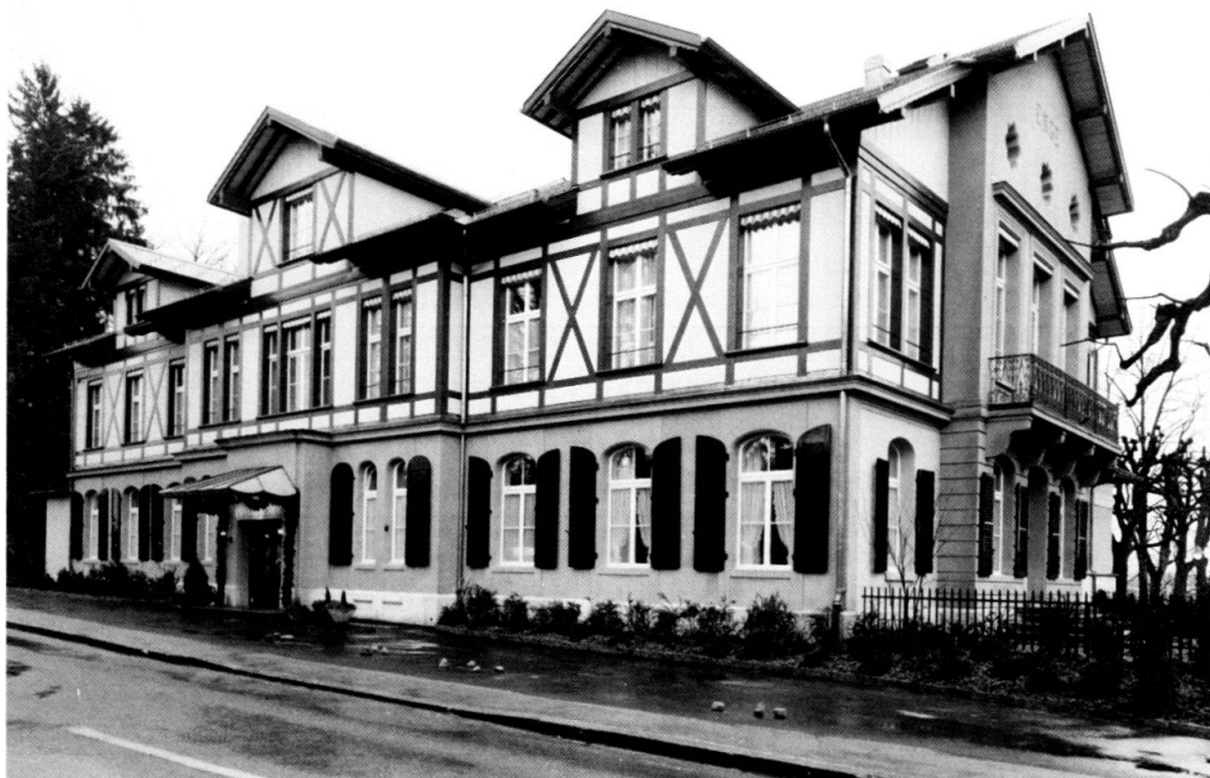
*Südwest-Ansicht Hotel «Innere Enge» nach der Renovation 1992.*

Das von der damaligen Kurhausarchitektur inspirierte Gasthaus «INNERE ENGE» (Engestrasse 54) wurde im Auftrag der burgerlichen Feldkommission 1865 vom Architekten Carl Haller erbaut. Das Gebäude steht an topographisch ausgezeichneter Lage und wurde in die alten Baumbestände der Engallee eingebunden. Ursprünglich, und im Kern noch erkennbar, wurde ein traufständiger, querrechteckiger Baukörper mit gemauertem Erdgeschoss und einem in Sichertieg aufgeführten Obergeschoss erstellt. An jeder Fassaden-seite springt unter verkröpftem Dachvorscherm ein Mittelrisalit vor, und auf beiden Traufseiten wird der Vorscherm durch je drei Quergiebel unterbrochen. Um 1910 wurde die ostseitige Terrasse erweitert und grossflächig verglast; 1945 schliesslich wurde in der Symmetrieachse des Gebäudes der Verbindungsflügel zum Pavillon von 1910 erstellt.

grundsätzlich gesichert.<sup>178</sup> Die 1992 ausgeführten Sanierungs- und Umbauarbeiten haben zum Teil massiv in die originale Bausubstanz eingegriffen. Im wesentlichen sind der Verlust des Saales im Obergeschoss und der Ausbruch des grossen Sandstein-Gewölbekellers zu erwähnen. Die weiteren baulichen Massnahmen sind sorgfältig und für das Gebäude verträglich ausgeführt worden. Besonders ist die behutsame Erneuerung der Fassaden (mit ihrer Farbgebung) und des Daches hervorzuheben. Im Innern blieben lediglich die Haupttreppe und die Eingangshalle, ferner einzelne Kellergewölbe erhalten. Die übrige Ausstattung ist ohne Mitwirken der Denkmalpflege neu gestaltet worden.<sup>179</sup>

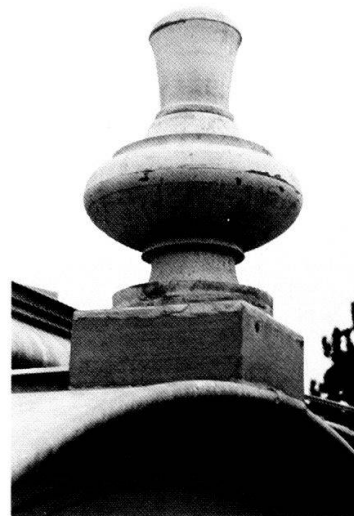
*Beaulieustrasse 72:  
Restaurierte Dachvase auf  
Mansart-Dach.*

181 Die Zinkbleche sind durch Kupfertitanzinkbleche ersetzt worden.

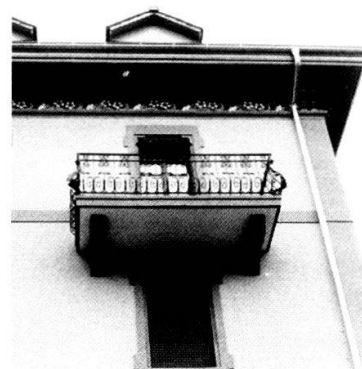
*Berchtoldstrasse 11–15:  
Detail der renovierten Fassade  
mit Dachkranz-Fries und  
Balkongitter.*

Es ist besonders hervorzuheben, dass die drei Häuser, trotz zweier Eigentümer, auch nach der Renovation als einheitlich gestaltete Zeile erhalten geblieben sind.  
R.H./J.K.

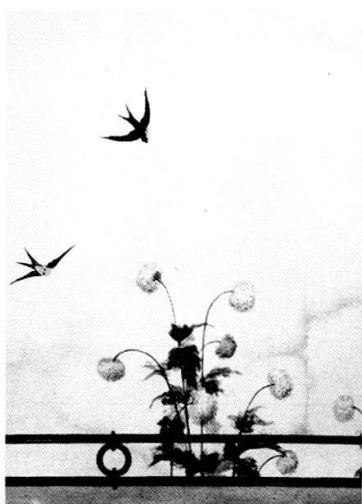
*Gesellschaftsstrasse 14: Aus-  
schnitt aus dem 1991 restau-  
rierten Deckengemälde.*

Das Gebäude GESELLSCHAFTSSTRASSE 14 ist als die eine Hälfte eines wuchtigen, dreigeschossigen Doppel-Mehrfamilienhauses von den Architekten Möri und Röhmer 1896 erstellt worden. Es weist eine zweigeschossige Veranda mit Bleiverglasungen auf, in deren Erdgeschoss die inneren Malereien aus der Bauzeit erhalten geblieben sind: Die Wände sind teils mit Marmorierungen und teils mit Jugendstilelementen geschmückt, während die Decke ein illusionistisches Gemälde ziert (Blick aus einem Atrium mit seitlichen Geländern und darüber hinaus wachsenden Pflanzen in den blauen Himmel mit Wolken und einzelnen Vögeln). Solche Malereien finden sich sonst meist nur in stattlichen Herrschaftshäusern, so in der Villa Trachsel, Seftigenstrasse 2. Die Bauherrschaft hat 1991 diese ausserordentlichen Dekorationsmalereien<sup>183</sup> sowie die Bleiverglasungen fachgerecht restaurieren lassen.  
R.H.

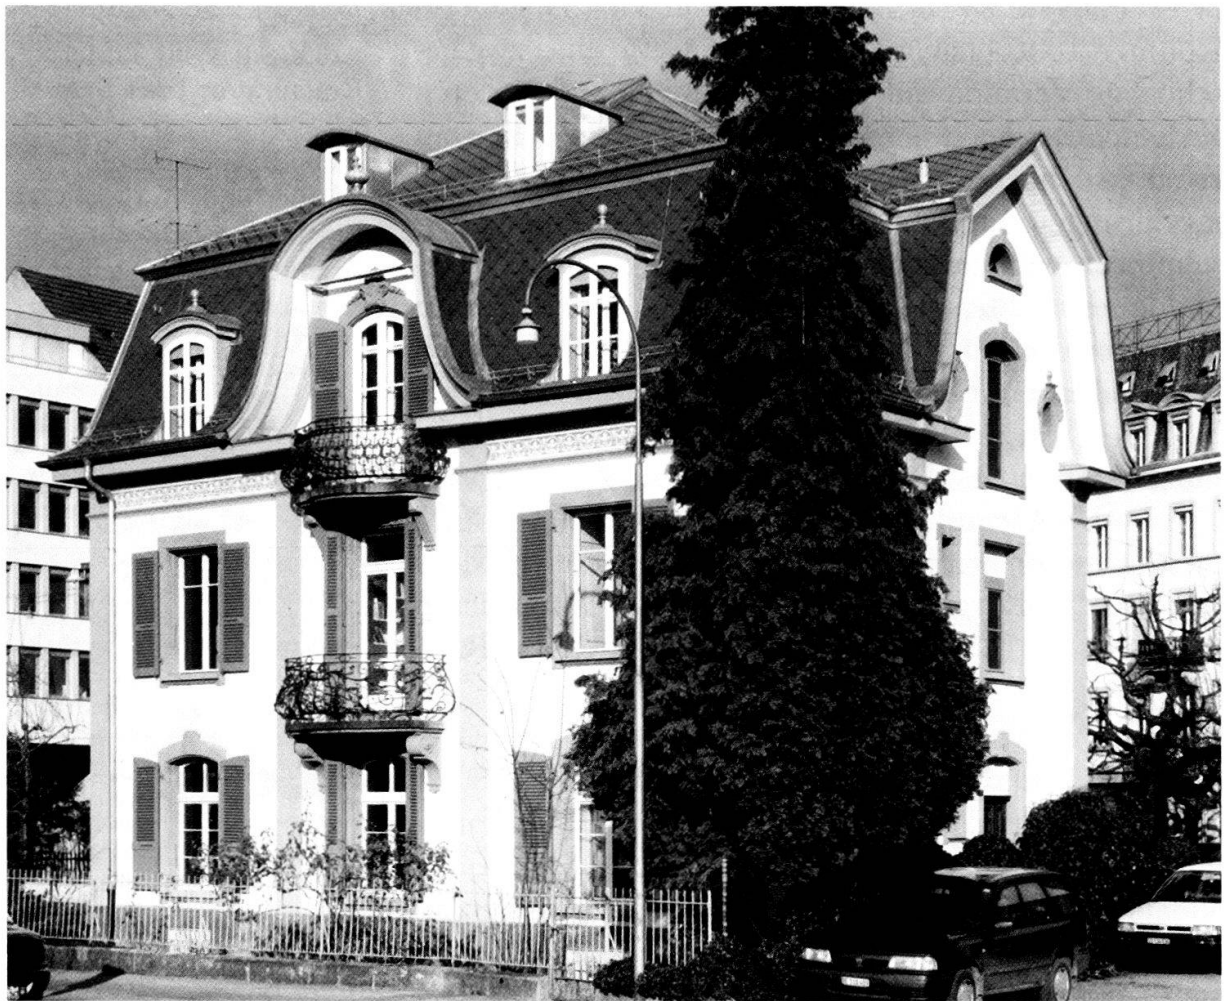
*Südensicht Malerweg 26 nach  
der Renovation von 1991.*

Die Renovation ist unter Berücksichtigung verschiedener denkmalpflegerischer Anliegen erfolgt, wie am

Äusseren die Wiederherstellung der aufwendigen Spenglerarbeiten mit Dachornamenten und die Rekonstruktion des Dachkranzfrieses. Im Innern blieb die Wohnung im 1. Obergeschoss weitgehend intakt, und im Treppenhaus wurden die Maserierungen und die Ornamentik erhalten. R.H.

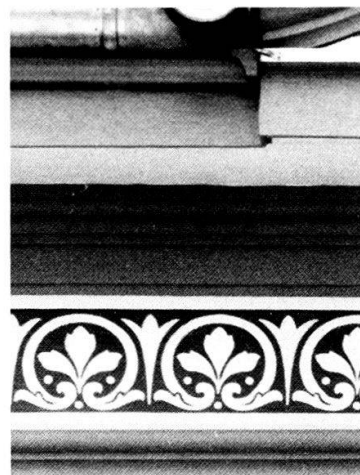
*Malerweg 26: Rekonstruiertes lilienförmiges Dachkranzfries.*

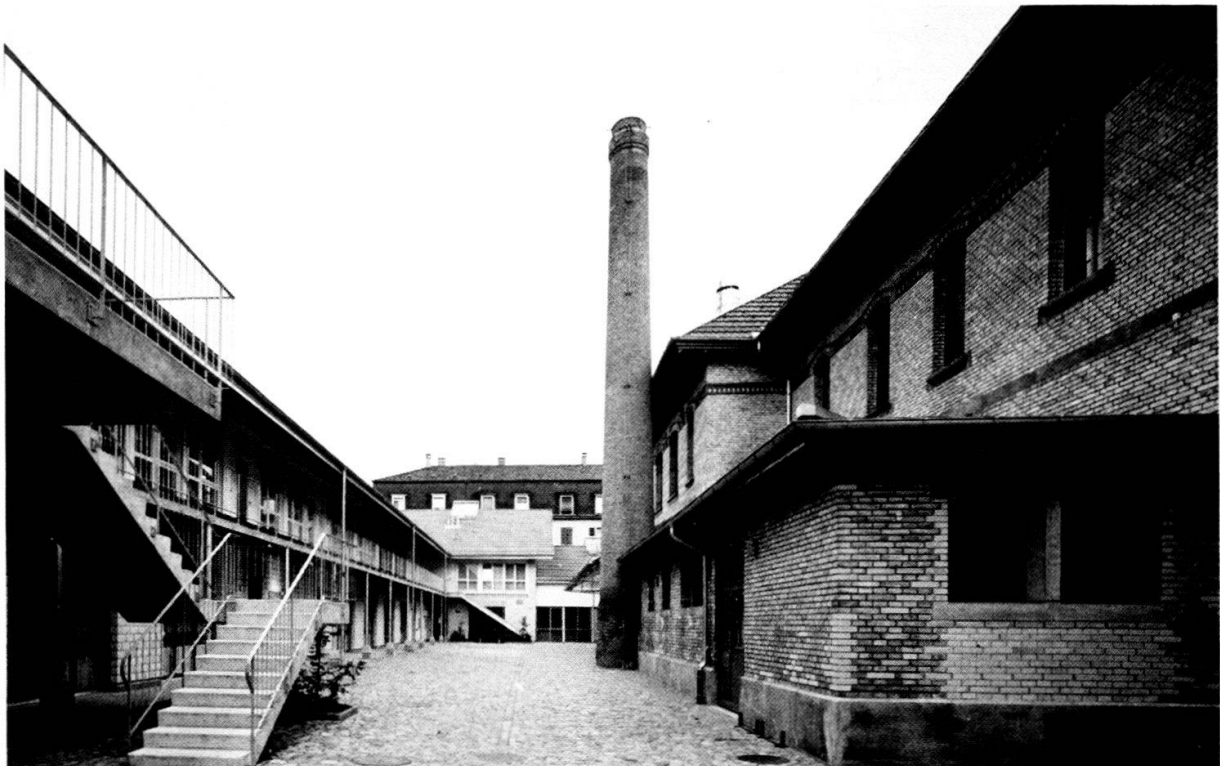
*Der Hof der ehemaligen Konsum-Molkerei; rechts der Hauptbau, links der Neubau anstelle des abgebrannten Hofgebäudes.*

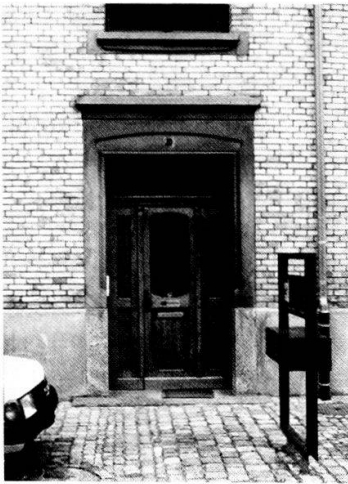
*Die vom Jugendstil beeinflusste  
Hauseingangstüre  
Konsumstrasse 20.*

differenzierte Gestaltung der Fassaden mit verschiedenfarbigem Sichtbackstein-Mauerwerk sowie die Verwendung von lebhaft konturierten Sichtbeton-Elementen für Stockgurte, Fensterstürze und -bänke. Im Innern sind die beiden Treppenhäuser, deren Geländer wie die Gitter der Haustüren feine Jugendstil-Arbeiten zeigen, die Ausstattung der Wohnung mit Terrazzo- und Parkettböden, schön gearbeiteten Tür- und Fensterfuttern sowie die Stützelemente der Halle (Gusseisensäulen und Hartsteinpfeiler) von besonderem Interesse. Das Hofgebäude dagegen war als einfache Holzkonstruktion unter flachgeneigtem Satteldach von bescheidenem architektonischem Anspruch; sein Wert lag vielmehr in seiner städtebaulichen und räumlichen Bedeutung für das Ensemble.

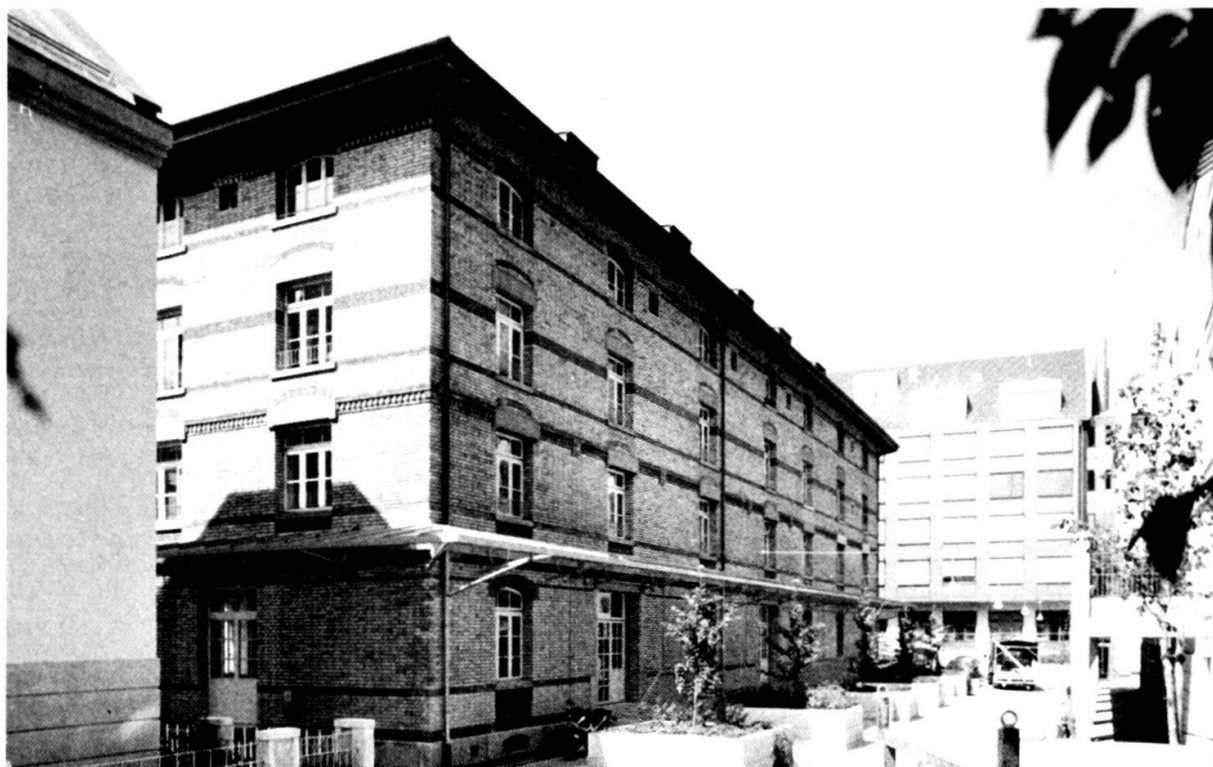
*Das ehemalige Magazin-  
gebäude der Konsum-  
genossenschaft nach dem  
Umbau.*

Das ZENTRALMAGAZIN DER KONSUMGENOSSENSCHAFT (Mattenhofstrasse 8a und 8b, heute Gutenbergstrasse 50) wurde von Hans Hänni 1897 für die Konsumgenossenschaft Bern errichtet und von Johann Jakob Rüegg 1904 erweitert. Der viergeschossige Sichtbacksteinbau auf winkelförmigem Grundriss vertritt mit seinem sparsamen Dekor eine fortschrittliche, sachliche Architekturauffassung, die sich namentlich auch in einer modernen, schlank dimensionierten Konstruktionsweise im Innern zeigt: Zwei Reihen von Gusseisen-Stützen tragen querverlaufende Unterzüge, über denen zwischen Längsprofile schlanke Beton-«Gewölbe» eingespannt sind.

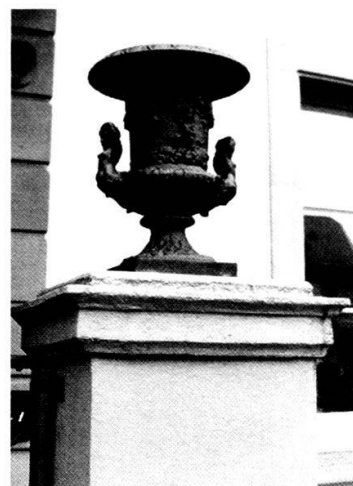
*Gusseiserne Schale am Mey-Haus aus der Bauzeit.*

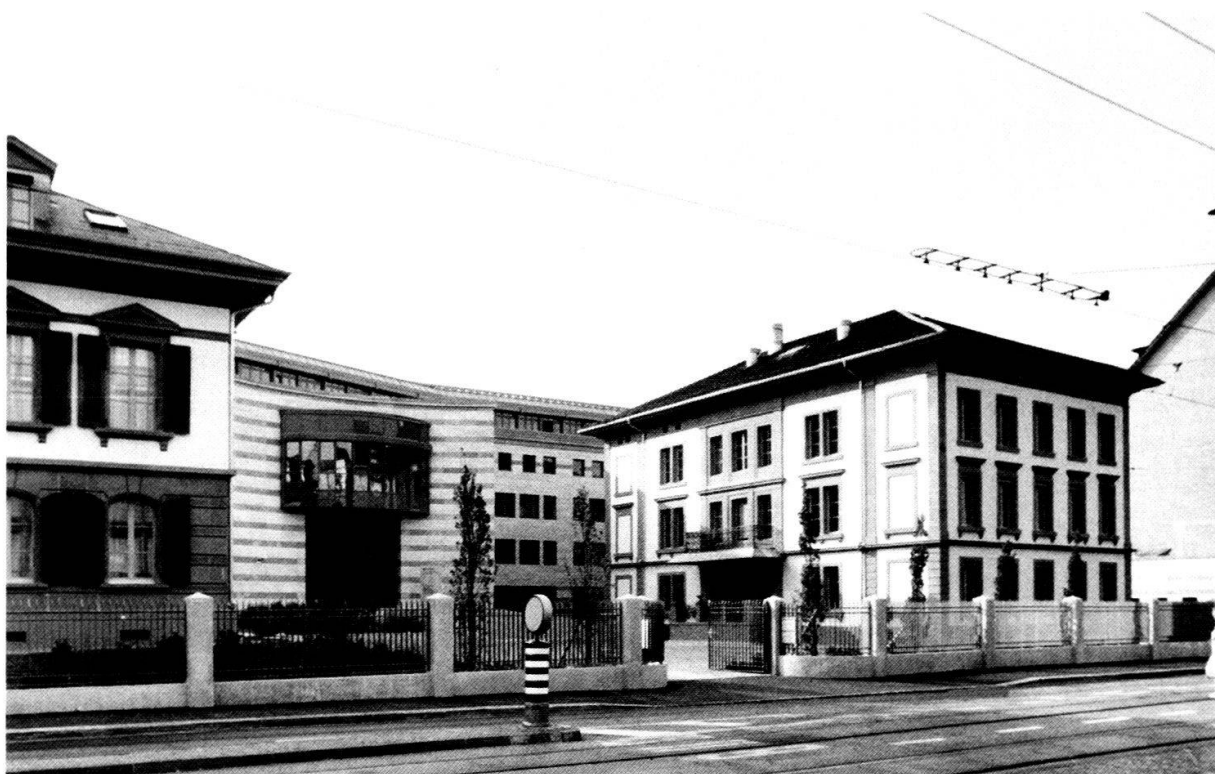
*Das Mey-Haus nach seiner Renovation (rechts); links der renovierte Bau Belpstrasse 35, in der Mitte das neue Verwaltungsgebäude ASCOM.*

standstellungsarbeiten notwendig, da vor allem auf der Westseite die Sandsteingliederungen stark gelitten hatten. Bemerkenswert ist der Abschluss der Gebäude zur Belpstrasse, der mit Einfriedung und neu angepflanzter Baumreihe im Verlauf der Zeit ein ausgewogenes Verhältnis zwischen öffentlichem und privatem Raum ergeben wird.

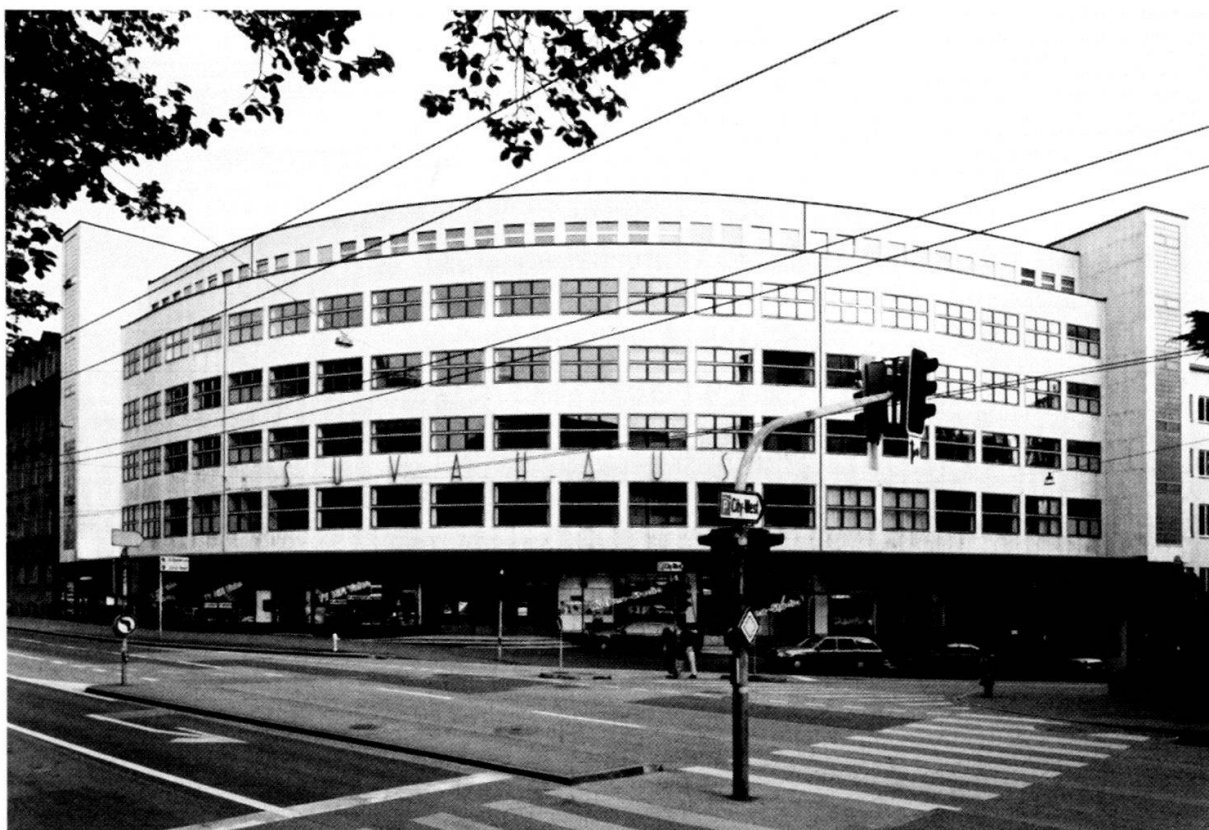
*Die Fassade des SUVA-Hauses mit den Fenstern in rekonstruierter Einteilung.*

Am *Äusseren* waren verschiedene Rückführungen möglich. So wurden die 1969 ausgewechselten Fenster wieder ersetzt; die neuen Fenster übernehmen in der

Einteilung (mit Kämpfer), in den Dimensionen und Profilierungen sowie in der Farbgebung die originalen Fenster und sind wie 1931 ohne Rücksprung fassadenbündig eingebaut. Diese Massnahme gibt der Fassade ihr straffes, hautartig gespanntes Aussehen wieder. Die ursprüngliche Konstruktion der Treppenhaus-Verglasungen in Form horizontaler Lamellen konnte leider nicht wiederhergestellt werden. Beim notwendigen Ersatz der Schaufensteranlagen aus konstruktiven Gründen wurde auf eine genaue Übernahme aller Details geachtet, und die Oblichter, welche die Spiegelungen in den Schaufenstern vermindern, wurden wieder geöffnet. Der neu gestaltete Eingang übernimmt die Massstäblichkeit des Hauses, setzt sich aber in der Detailgestaltung bewusst ab. Auf der Hofseite wurden bedauerlicherweise die technisch intakten, doppelt verglasten Fenster ersetzt, um auch diese Gebäudeseite dem technischen Standard von 1992 anzupassen.
