# DENKMALPFLEGE IN DER STADT BERN

## 1989–1992

Herausgegeben  
von Bernhard Furrer

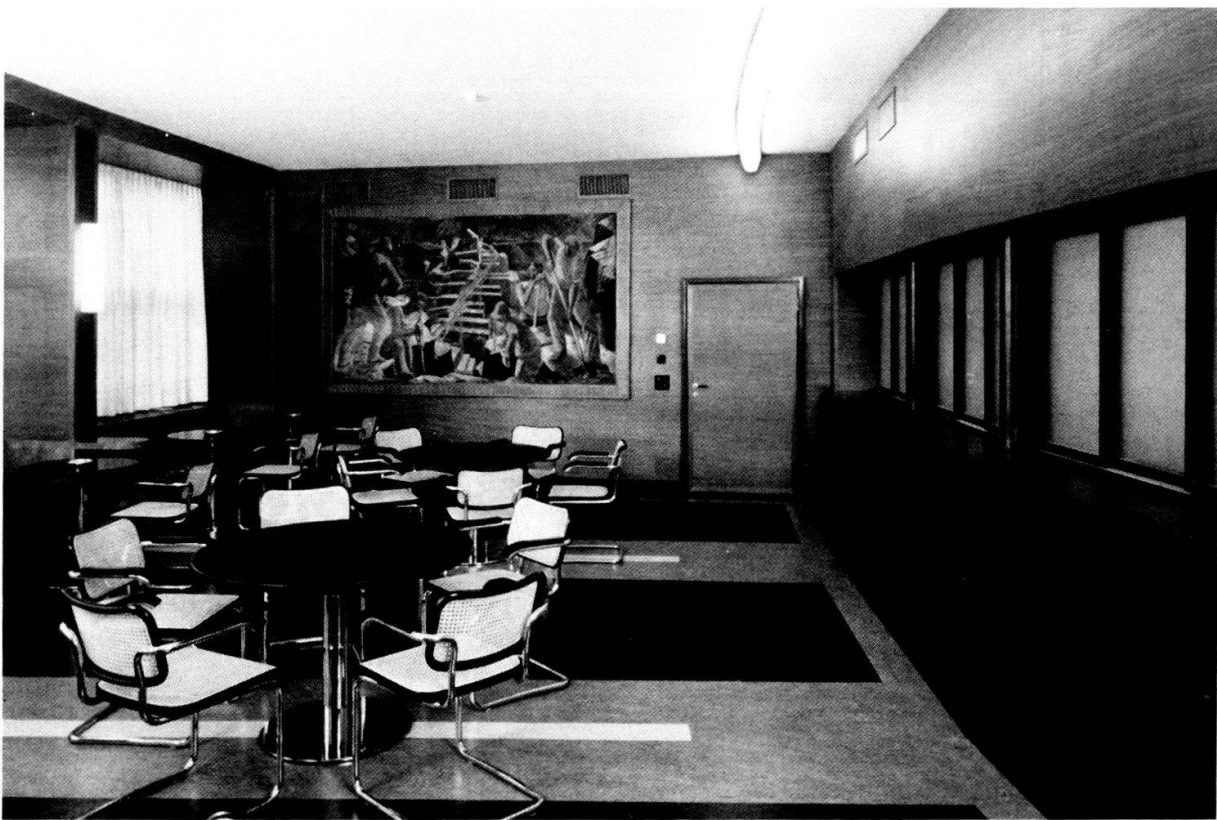
*Die heute als Cafeteria genutzte ehemalige Schalterhalle des SUVA-Hauses nach der Wiederherstellung.*

betriebes nötig. So wurden beispielsweise Bodenkanäle zur EDV-Vernetzung eingebaut, die Grossbüros in kleine Einheiten unterteilt und raumakustische Dämpfungsmassnahmen ergriffen. Da die neue, wesentlich grössere Schalterhalle im Erdgeschoss angeordnet wurde, stand die alte Schalterhalle im ersten Obergeschoss, das Herzstück des ursprünglichen Baus, zur Nutzung als Cafeteria zur Verfügung. Erst nach langen Diskussionen wurde eine Lösung gefunden, welche den ursprünglichen Raum in seiner einzigartigen Ausstattung belässt oder wiederherstellt. Raumdimension und Zugänge blieben unverändert, der Linoleumbelag des Bodens ist rekonstruiert, die Wandbeläge als Furniertapete erneuert, die alte Schalteranlage aufgrund der Originalpläne wiederhergestellt worden. Neu ist die Entlüftung des Raumes und eine der Zwischenkriegszeit entsprechende Möblierung. Das durchgehende Korridorsystem des Gebäudes mit beidseitigen Schrankfronten und durchgehendem Oberlichtband zu den Büros wurde beibehalten; in einem Geschoss sind die alten Euböolithbeläge noch vorhanden. Die Treppenhäuser sind im wesentlichen unverändert übernommen worden; im mittleren Treppenhaus ist der Personenaufzug mit Abschluss und Kabine erhalten geblieben. Das ursprüngliche Farbkonzept des Hauses, das im Verlauf der Zeit durch einen durchgehenden Anstrich überdeckt worden war, wurde durch einen Restaurator dokumentiert: Eine überaus breite und lebhaftige Palette bunter Farbtöne lässt vermuten, dass dem Personal 1930/31 breiter Spielraum für die Realisierung persönlicher Farbwünsche gewährt worden ist. Die neuen Farbanstriche gehen vom originalen Konzept aus, vereinheitlichen jedoch für jedes Geschoss und für jedes Treppenhaus die Farbtöne aufgrund der vorgefundenen Farbkombinationen.

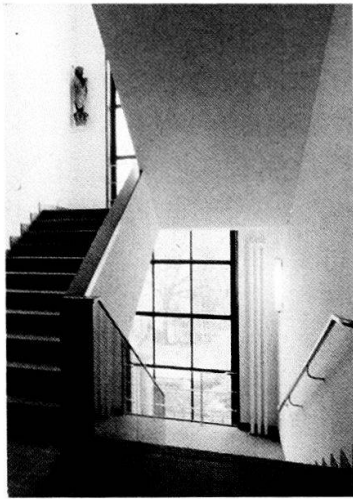
*Alpines Museum: Treppenhaus nach der Restaurierung.*

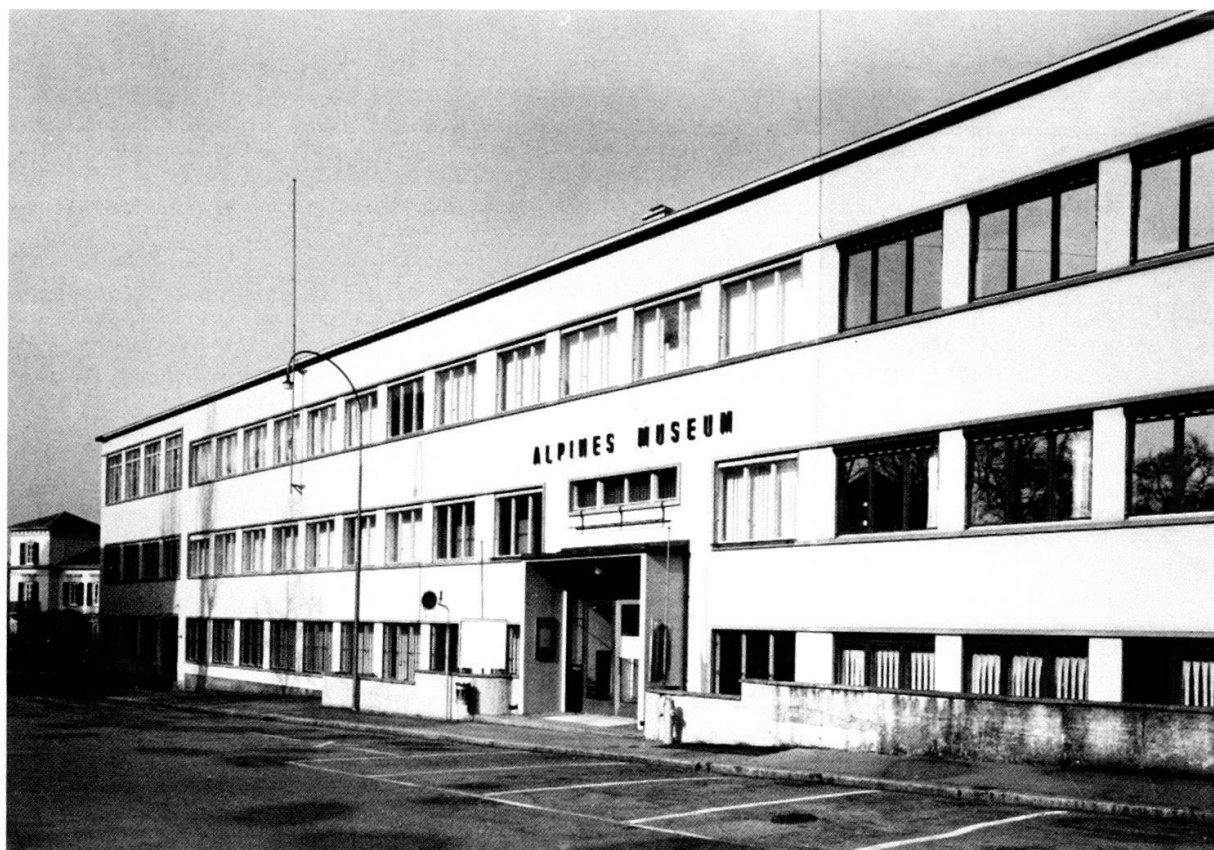
*Die Hauptfassade des Alpinen Museums nach der Restaurierung.*

Abgesehen von dem Treppenanbau auf der Westseite wurde am Äußern des Gebäudes wenig verändert. Ein Entscheid von denkmalpflegerischer Bedeutung war der Verzicht auf neue, isolierverglaste Fenster zugunsten der Restaurierung der originalen, doppelverglasten Fenster. Die Fassade wurde farblich auf die Schulwarte abgestimmt, damit die Einheitlichkeit des Baukörpers gewahrt bleibt. Hingegen wurden Details, die aus heutiger Sicht mit der sparsamen Verwendung von Formen und Materialien nicht vereinbar

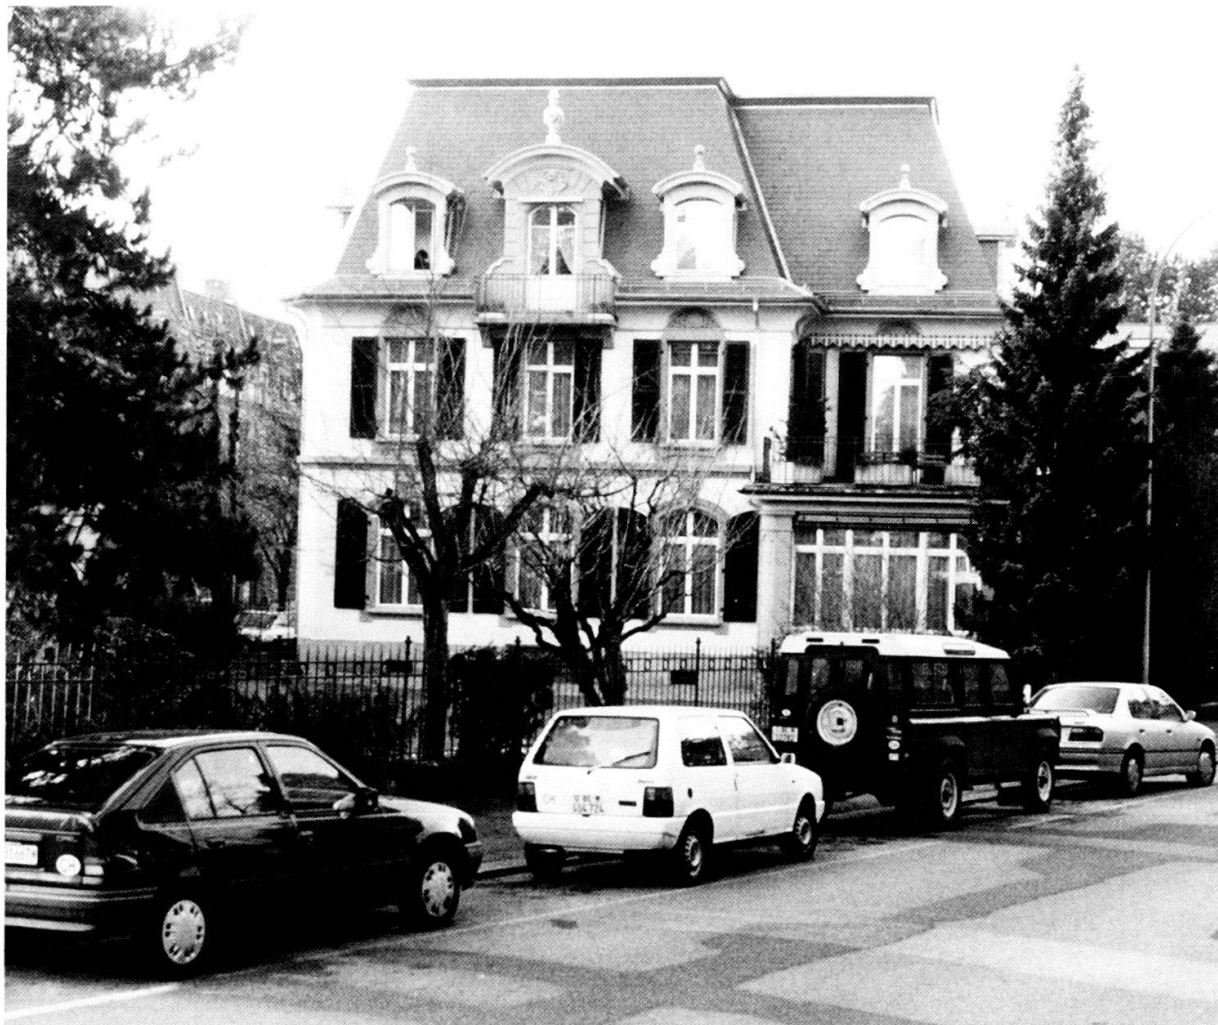
*Thunstrasse 55:  
Die restaurierte Fassade zum  
Thunplatz.*

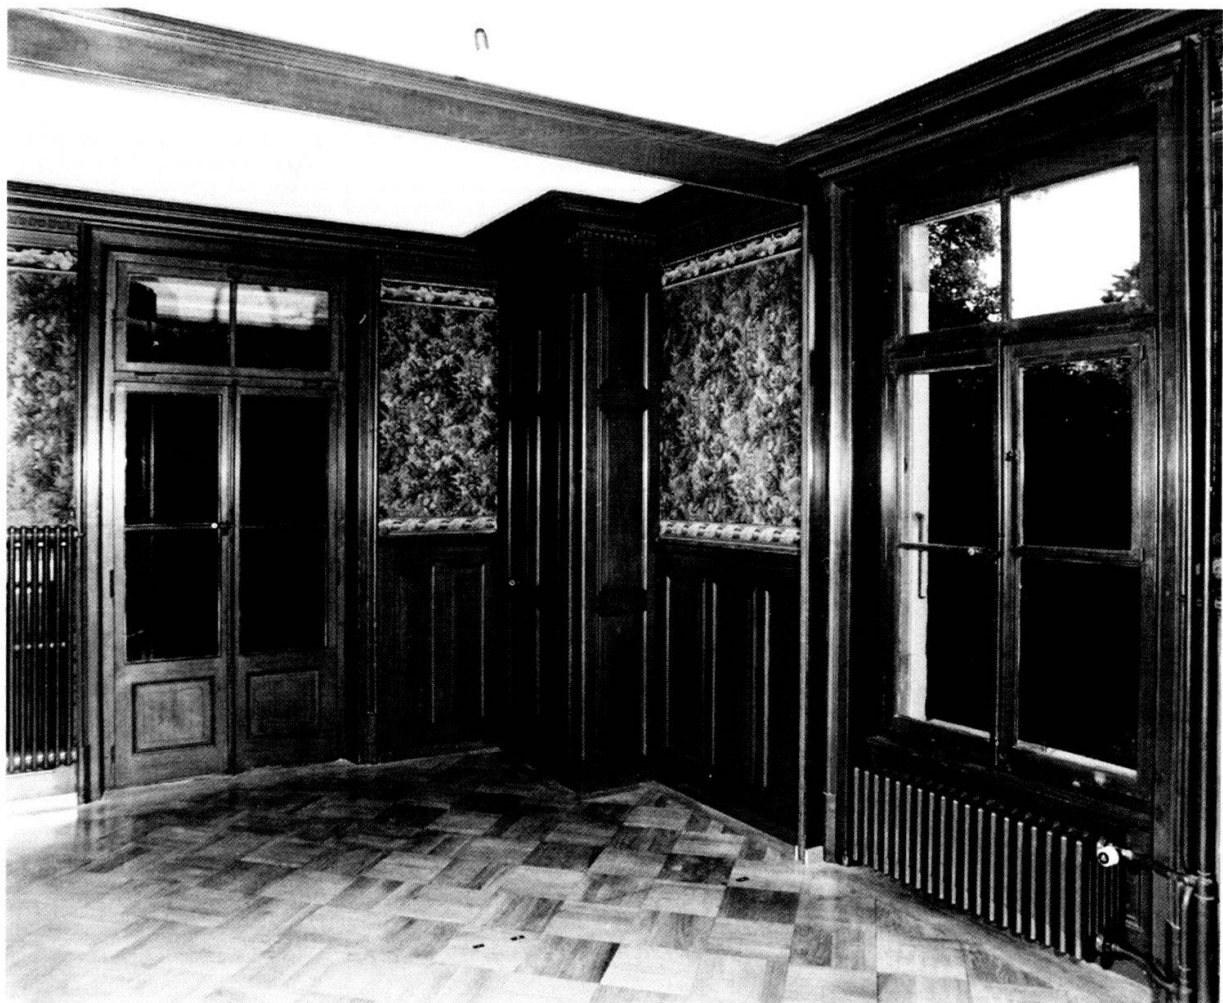
*Der 1991/92 restaurierte  
Salon des Hauses  
Brunnadernstrasse 2.*

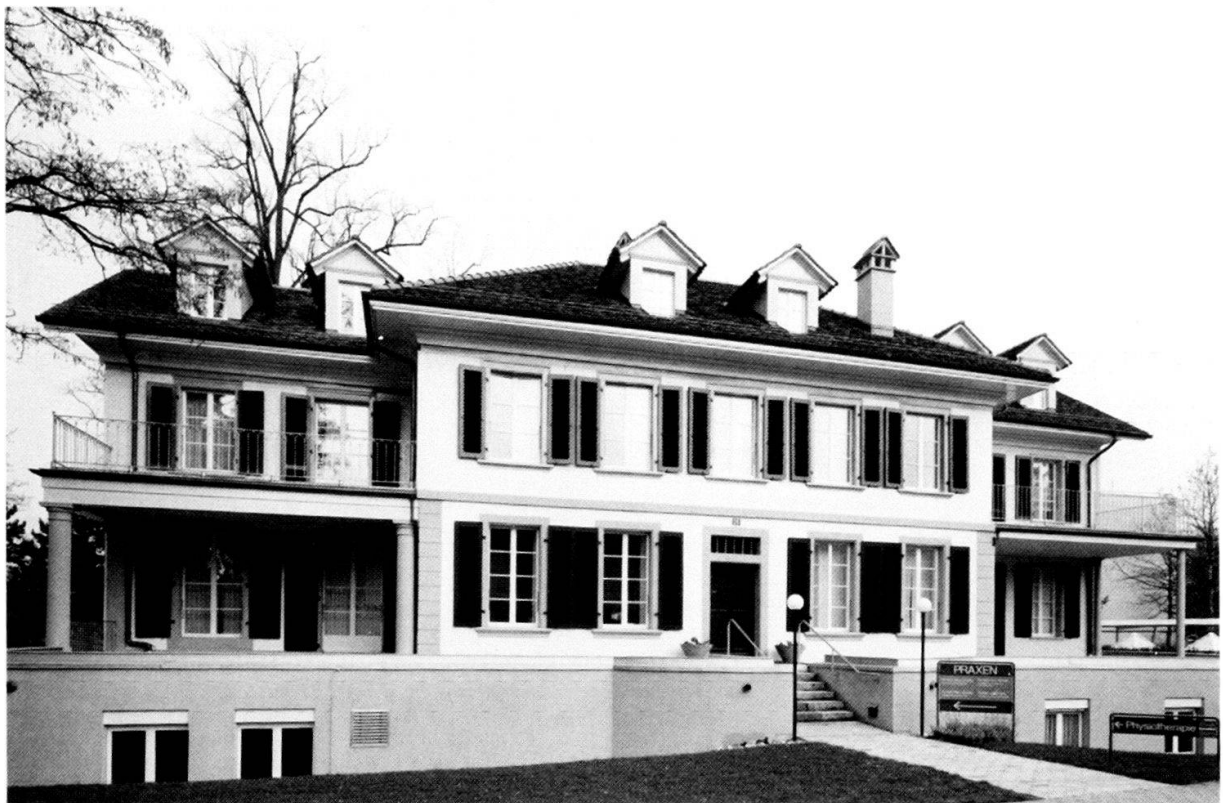
*Schiferli-Gut mit Anbau des 19. Jahrhunderts (links) und neuem Anbau (rechts).*

In den Jahren 1990/91 erfolgte die Bauausführung.<sup>220</sup> Die wichtigsten Massnahmen am Äusseren waren die Dachsanierung, die Reparatur des Putzes im Erdgeschoss sowie ein neuer Verputz des Obergeschosses, ein Neuanstrich der Fassade, neue Fenster und die Renovation des Peristyl-Anbaus. Der neue Anbau übernimmt zwar das Volumen des westlichen Pendants, setzt sich aber in Materialwahl und Detaillierung deutlich ab. Bei der Aussenrestauration wurden die Abmachungen mit der Denkmalpflege befolgt.

Nicht vollständig eingehalten wurden diese Abmachungen bei der Innenrenovation. Ein guter Teil der bestehenden Ausbausubstanz fiel den extensiv ausgelegten Anforderungen an Arztpraxen in bezug auf Tritt- und Körperschalldämmung und der Hygiene zum Opfer. So wurden sämtliche Stuckdecken, Parkettböden und Wandtäfer entfernt. Die Originalteile wurden durch teils billige Kopien ersetzt. Zudem wurden alle Türen und Fenster schalldicht nachgebaut. Ein Teil der Innenwände (Korridor) wurde mit einem Kunststoff-Abrieb ausgeführt. Das Innere des Gebäudes präsentiert sich heute weitgehend als Neubau. Bis heute ebenfalls unbefriedigend blieb die Gestaltung des Aussenraumes. Die Stellung des ganzen Gebäudes auf einem Neubaubsockel und die Böschungen zur Belichtung des Untergeschosses stören die natürliche Beziehung des Parterres zum Garten.<sup>221</sup>

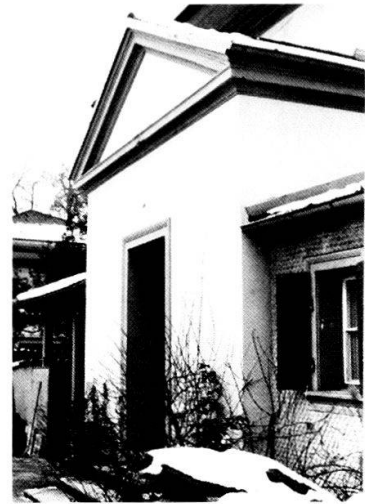
*Schiferli-Gut: Der klassizistische Portikus vor dem Abbruch.*

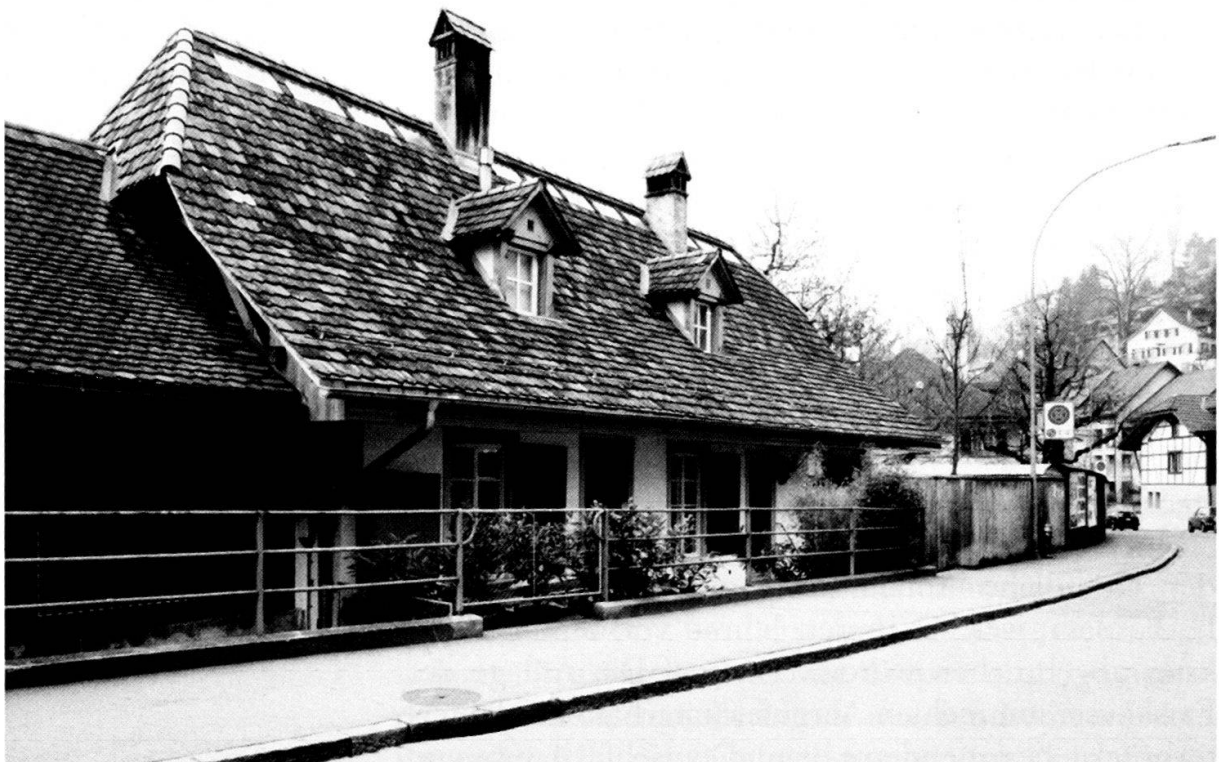
*Die Fassade zur  
Altenbergstrasse mit den Glas-  
feldern in der Ziegelebene.*

Das nun ausgeführte Projekt stellt für das kleine Gebäude eine ausserordentlich glückliche Lösung dar.<sup>223</sup> Die Wohnnutzung blieb erhalten. Die Raumstruktur des Erdgeschosses sowie einzelne Ausstattungsteile konnten ebenfalls erhalten und in das Ausbaukonzept einbezogen werden. Der Dachraum wurde ausgebaut und in die Wohnung integriert. Im gegen die Aare hin befensterten Kellerraum, der von einer externen Treppe erschlossen wird, befindet sich heute der Yoga-Schulraum der Hausherrin. Die baulichen Details wurden sehr sorgfältig an die bestehende Substanz angepasst. Als Beispiele können die in die strassenseitige Dachfläche eingefügten Drahtglasplatten zur Belichtung des Dachraumes sowie das unübliche Traufdetail, das die neue Hinzufügung klar ersichtlich macht, erwähnt werden. Einzelne «Zutaten» wie ein Schopf oder eine modern gestaltete Terrasse zur Aare hin erhöhen den Wohnwert.

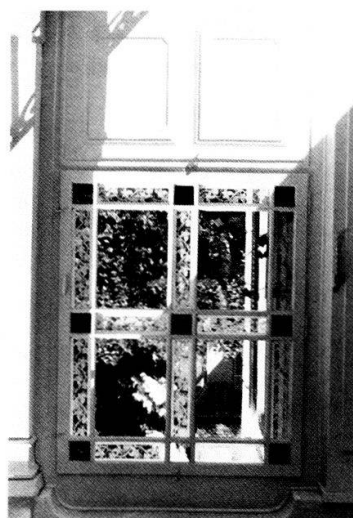
*Altenbergstrasse 120: Der sorgfältigen Detailpflege wurde Aufmerksamkeit geschenkt.*

Anfang 1991 entschloss sich die heutige Eigentümerschaft, die bautechnisch dringend notwendige Renovation von Fassaden und Dach in Angriff zu nehmen. Der mit der Bauausführung betraute Architekt setzte sich zu einem frühen Zeitpunkt mit der Denkmalpflege in Verbindung, was eine enge Zusammenarbeit ermöglichte.<sup>224</sup> Die aufwendigen Sandsteinarbeiten wurden mit grösster Sorgfalt und mit differenzierten Techniken

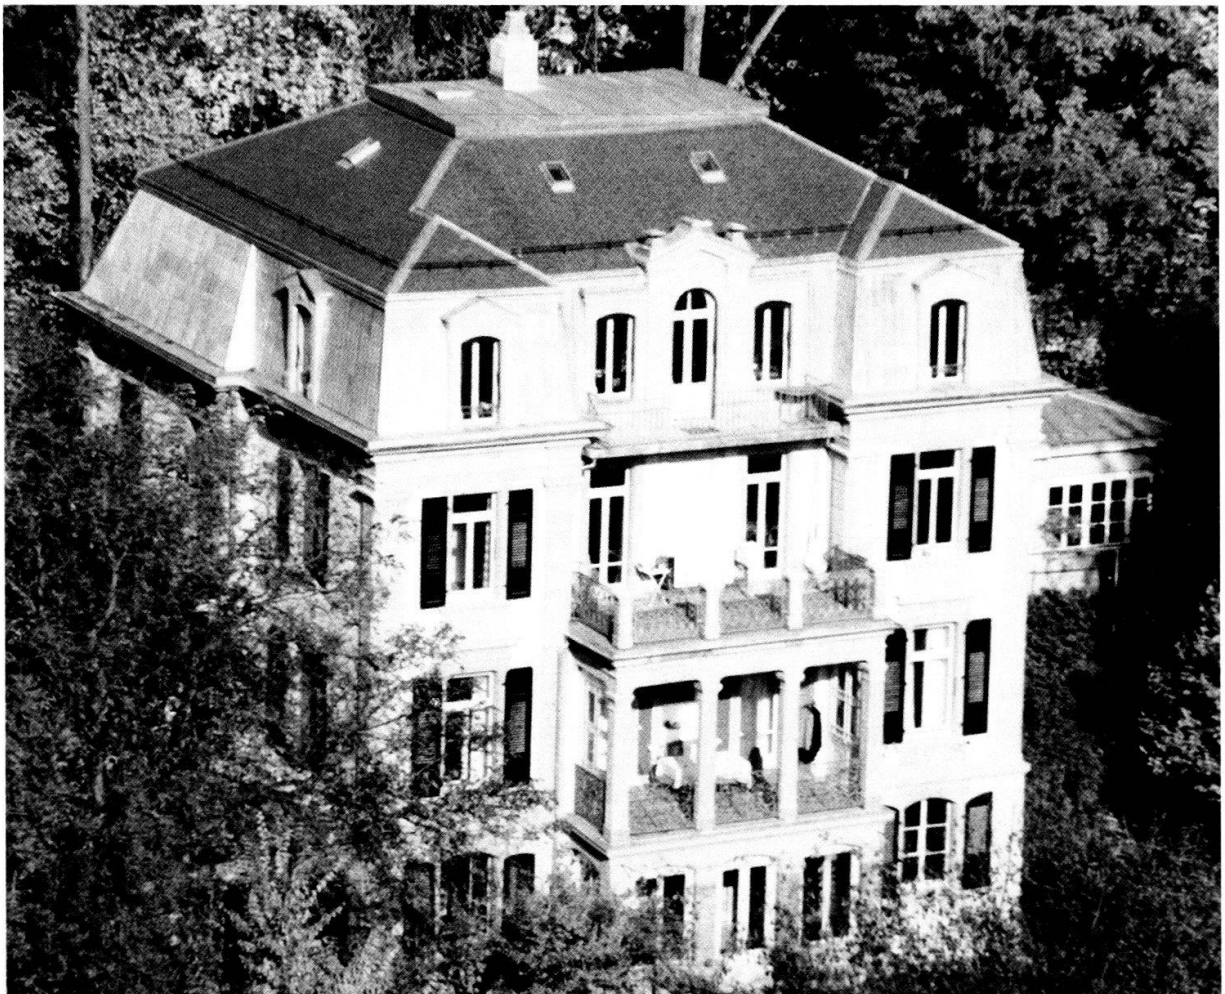
*Das Haus Altenbergstrasse  
120 nach der Restauration.*

Die äusserst gelungene Restauration ist ein Beispiel für einen ebenso verständnisvollen wie gekonnten Umgang mit der historischen Bausubstanz. E.F.

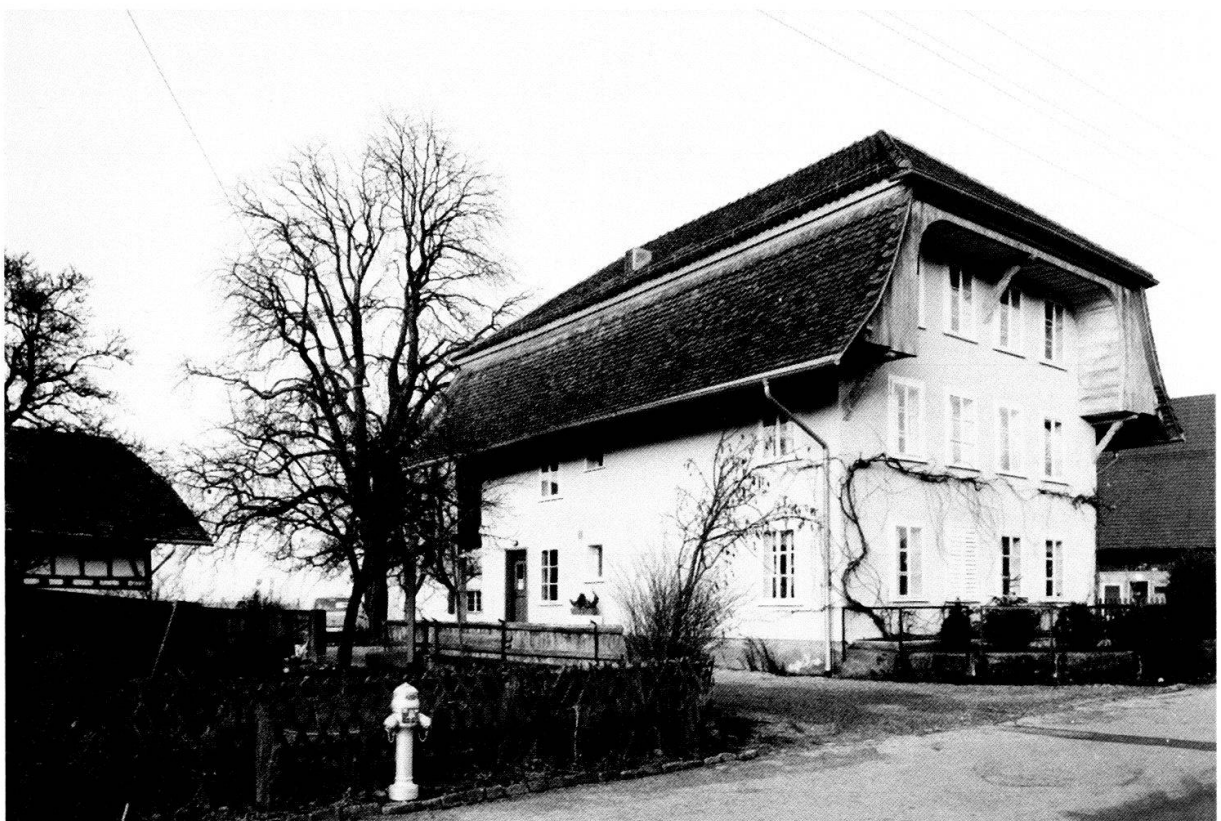
*Niederbottigenweg 91: Der  
klassizistische Wohnstock nach  
der Restaurierung 1992.*

wurden die vorhandenen grossen Wohnungen renoviert, im ersten und zweiten Dachgeschoss eine Wohnung mit Galerie eingebaut. Die Tragstrukturen wurden belassen, die schönen Vertäferungen und Felderdecken sowie die Parkettböden wurden repariert und ergänzt. Das Äussere des Wohnstocks wurde unter weitgehender Erhaltung der vorhandenen Bausubstanz instandgestellt. Die originalen feinteiligen Kastenfenster konnten erhalten und repariert werden.
