Artikel: Denkmalpflege in der Stadt Bern 1989-1992
Autor: Furrer, Bernhard / Fivian, Emanuel / Hasler, Rudolf
Kapitel: 3: Öffentliche Bauten
DOI: <https://doi.org/10.5169/seals-246700>

3. ÖFFENTLICHE BAUTEN

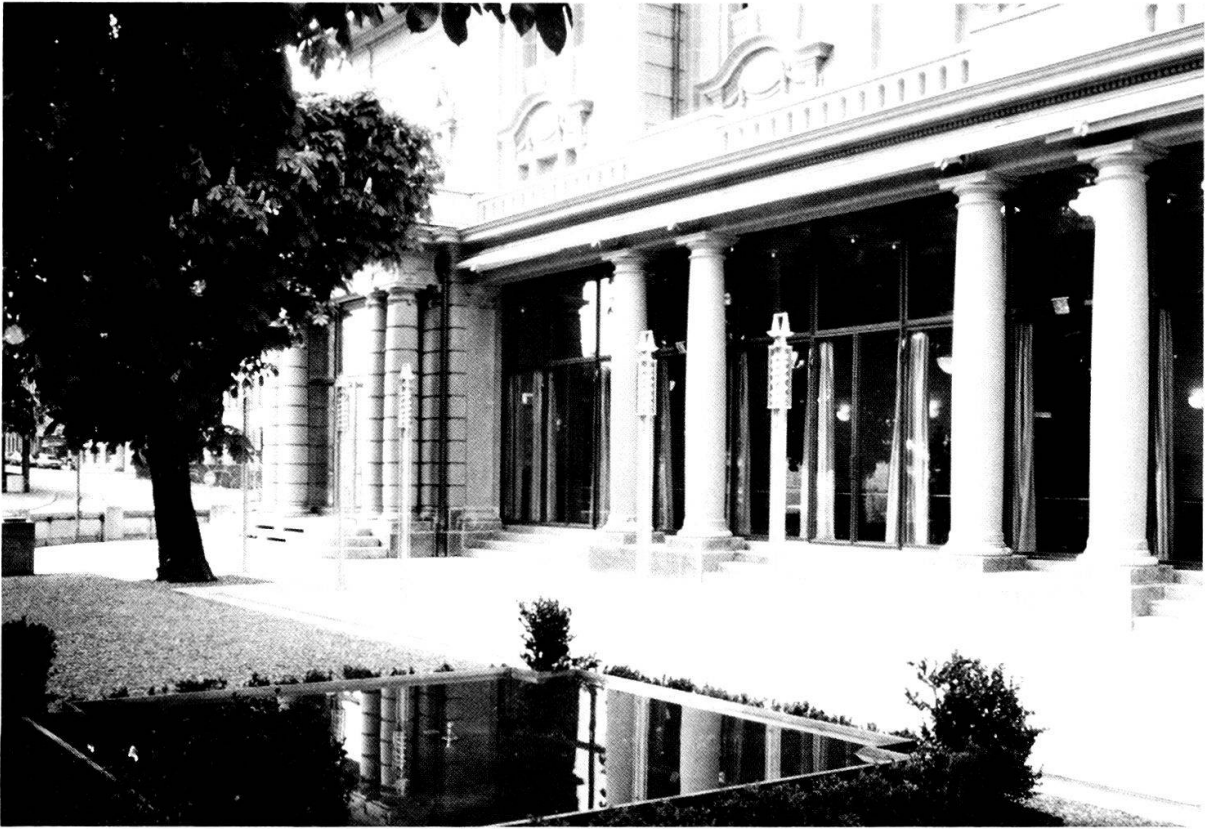
*Rechte Seite oben:
Casino Bern: Südfront mit der neuen, hinter der Säulensstellung verlaufenden Peristylverglasung.*

Über die ersten Wiederherstellungsetappen am CASINO (Herrengasse 25), welche nach einem langfristigen Programm erfolgen, haben wir in den letzten Vierjahresberichten Rechenschaft abgelegt.⁶⁴ Parallel zu den Abschlussarbeiten der Fassaden-Renovierung wurde 1990/91 – sozusagen als krönender Schlusspunkt – das Restaurant im Parterre vollständig umgebaut.⁶⁵ Mit grossem Geschick wurde die von der Denkmalpflege 1985 unterbreitete Anregung, das Peristyl als dem eigentlichen Restaurant-Bereich vorgelagerte Zone mit den markanten, die Südfront prägenden Doppel-Säulen wieder zur Geltung zu bringen, aufgenommen und in ein modernes Betriebskonzept umgesetzt. So ist die neue Verglasung des Peristyls hinter die Säulenreihe zurückversetzt worden, die Bogenöffnungen der Hauptfassade wurden wieder ausgebrochen und instandgesetzt, der bauplastische Schmuck wurde rekonstruiert⁶⁶; die zwar noch vorhandene, aber nicht zu rettende Stuckdecke im Peristyl wurde neu aufgezogen. Im Hauptrestaurant war die Raumhöhe durch eine aus akustischen Gründen 1958/59 untergebaute Betondecke auf Stahlsäulen beschnitten. Die ursprüngliche Raumteilung mit Doppel-Pfeilern liess sich wiederherstellen, die Deckengliederung dagegen hatte sich auf eine rudimentäre Übernahme der Haupteinteilung zu beschränken. Die bedauerliche, betrieblich jedoch unerlässliche Abtrennung eines Office-Raumes und eines längs des Gebäudes verlaufenden Service-Korridors ist mit modernen architektonischen Mitteln geschickt überspielt. In der Eingangszone mit Windfang wurde die ursprüngliche offene Gestaltung mit freistehenden Säulen wiederhergestellt. Neu gestaltet

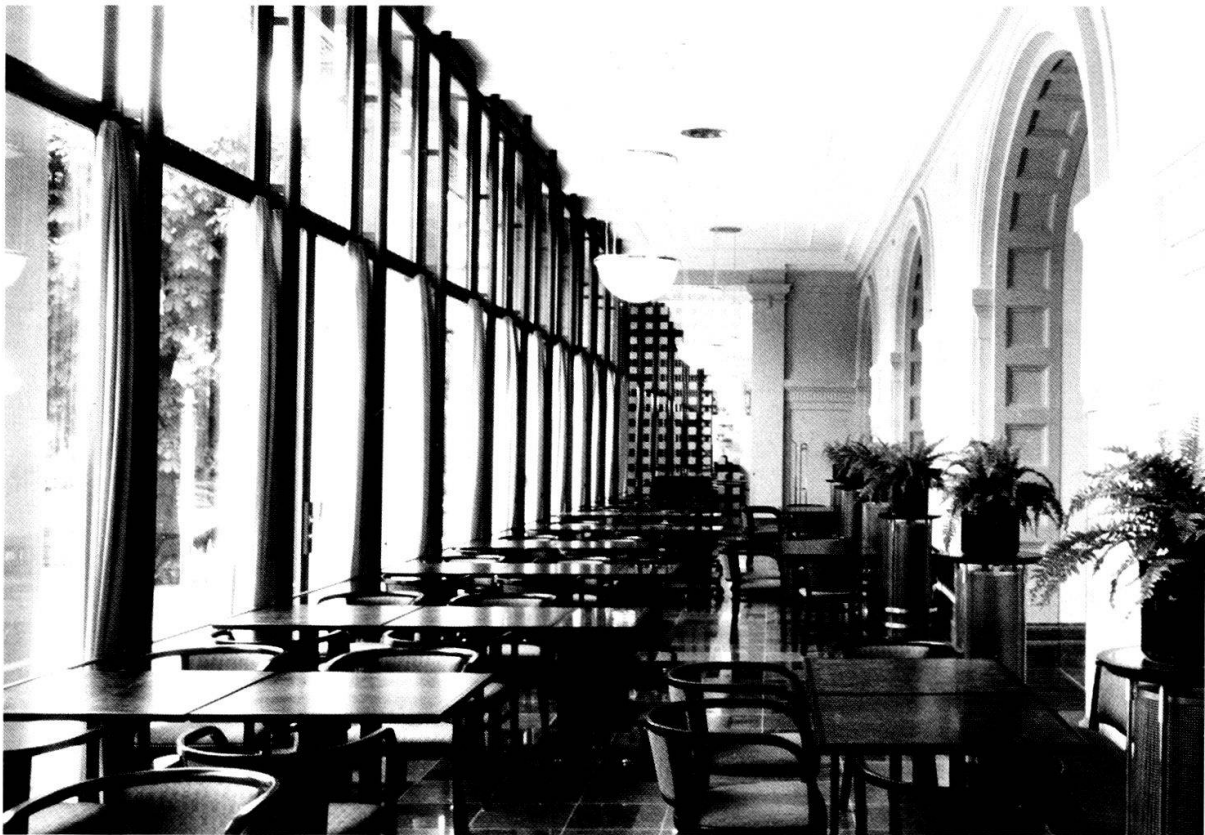
*Rechte Seite unten:
Casino Bern: Restaurant im wiederhergestellten Peristyl.*

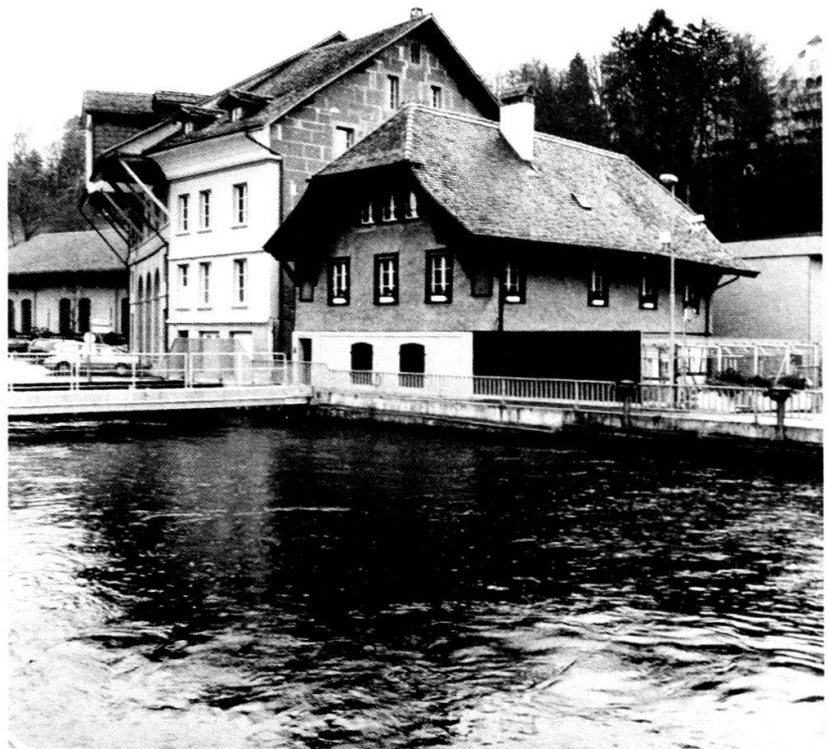
*Wasserwerksgasse 21:
ehemaliges Wohnhaus mit
Kupferschmiede.*

Ein Sanierungskredit wurde 1989 bewilligt, die Renovationsarbeiten 1990 ausgeführt.⁷¹ Wesentliche Massnahmen betrafen die Gebäudehülle. Eine Isolation war nur beschränkt realisierbar. Die sandstein- und riegsichtigen sowie verputzten Fassadenteile waren aus ästhetischen wie denkmalpflegerischen Überlegungen unverändert zu erhalten. Der Naturschiefer am Obergeschoss der Nordfassade wurde belassen und ausgebessert. Der Eternitschiefer der Westfassade wurde durch Naturschiefer ersetzt, hier wurde auch nachisoliert. Die jüngst renovierte Riegkonstruktion der Südfassade war von den baulichen Massnahmen nicht betroffen. Das Dach wurde isoliert, die bestehende Befensterung der Stirnseiten ermöglichte es, weitgehend auf zusätzliche Dachflächenfenster zu verzichten. Nicht unbestritten war die Erhaltung des westlichen, zur ehemaligen Küche im 1. Obergeschoss gehörenden Kaminzuges. Dort wurde auch der Grundriss leicht verändert, um eine Niveaudifferenz ausgleichen zu können. Der Charakter der ehemals bescheidenen Wohnung konnte trotz der Renovation und den neuen Ausstattungsteilen gewahrt werden. Auch der Werkstatttraum des Erdgeschosses blieb mit sichtbarer Deckenkonstruktion und gereinigten Sandsteinquader-Wänden im wesentlichen unverändert. Der ehemals unschön verbaute Bereich vor der Westfassade wurde mit einer eingeschossigen Leichtbaukonstruktion zu einer Art offenem Arbeitsplatz aufgewertet.

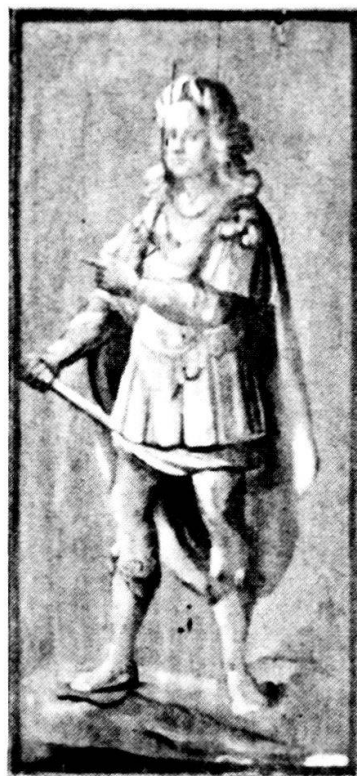
Erlacherhof: Grisaille-Malereien am Wandtäfer des östlichen Vorzimmers.

Im *Vorzimmer Ost* wurden die bereits bei der ersten Restaurierungsphase entdeckten und in der Zwischenzeit freigelegten und restaurierten Wandtäferteile mit hochinteressanten Grisaille-Darstellungen von Kriegsszenen und Einzelfiguren wieder montiert. Die einzigartigen Darstellungen erinnern an ähnliche Malereien im Palais des Papes in Avignon; sie dürften zur Erstaussattung des Erlacherhofes gehören.⁷⁹

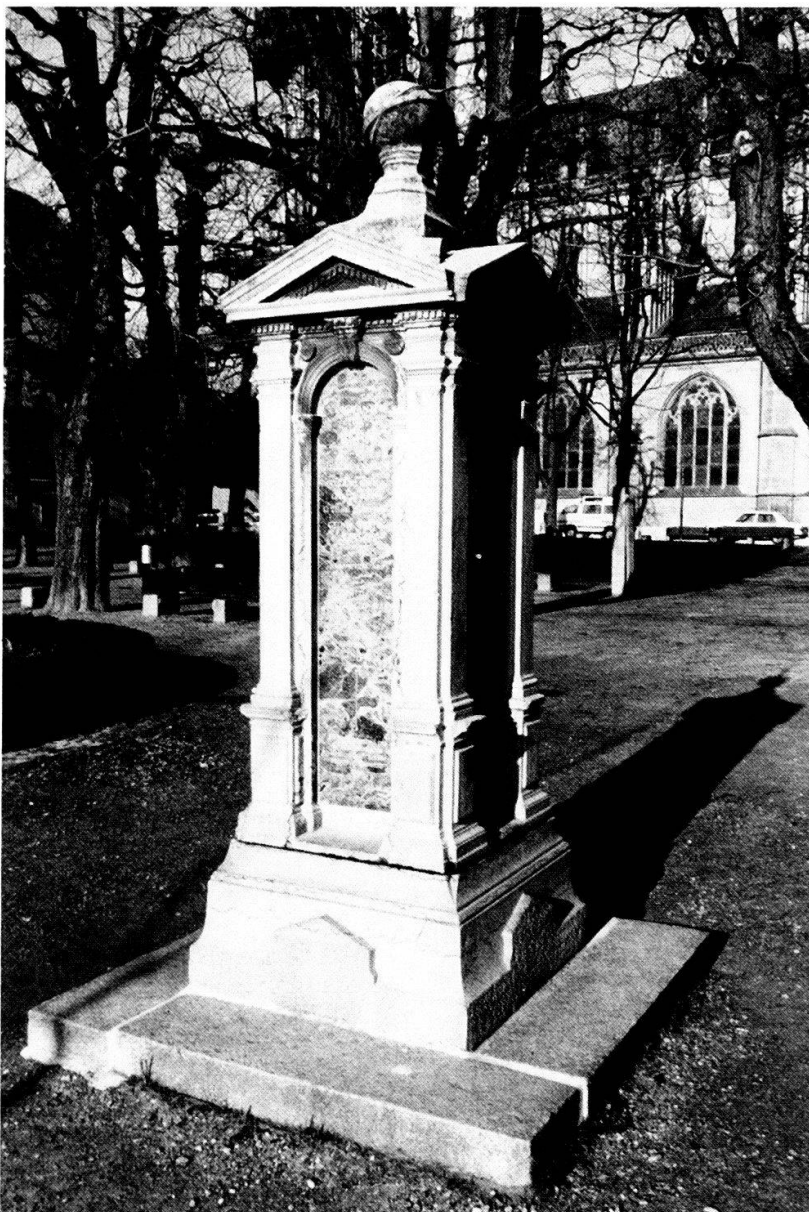
Wettersäule auf der Münsterplattform.

Konstanten war nicht mehr zu entziffern, vieles nur mehr schlecht lesbar. Mit etwas Glück gelang es, die fehlenden Angaben und Werte zu ergänzen.¹¹⁸ Die irreparable Schrifttafel musste ersetzt werden.¹¹⁹ Gleichzeitig wurden der Sockel stabilisiert und offene Fugen vermörtelt.
