Zeitschrift: Berner Zeitschrift für Geschichte und Heimatkunde
Herausgeber: Bernisches historisches Museum
Band: 55 (1993)
Heft: 1-2

Artikel: Denkmalpflege in der Stadt Bern 1989-1992
Autor: Furrer, Bernhard / Fivian, Emanuel / Hasler, Rudolf
Kapitel: 4: Private Bauten
DOI: <https://doi.org/10.5169/seals-246700>

4. PRIVATE BAUTEN

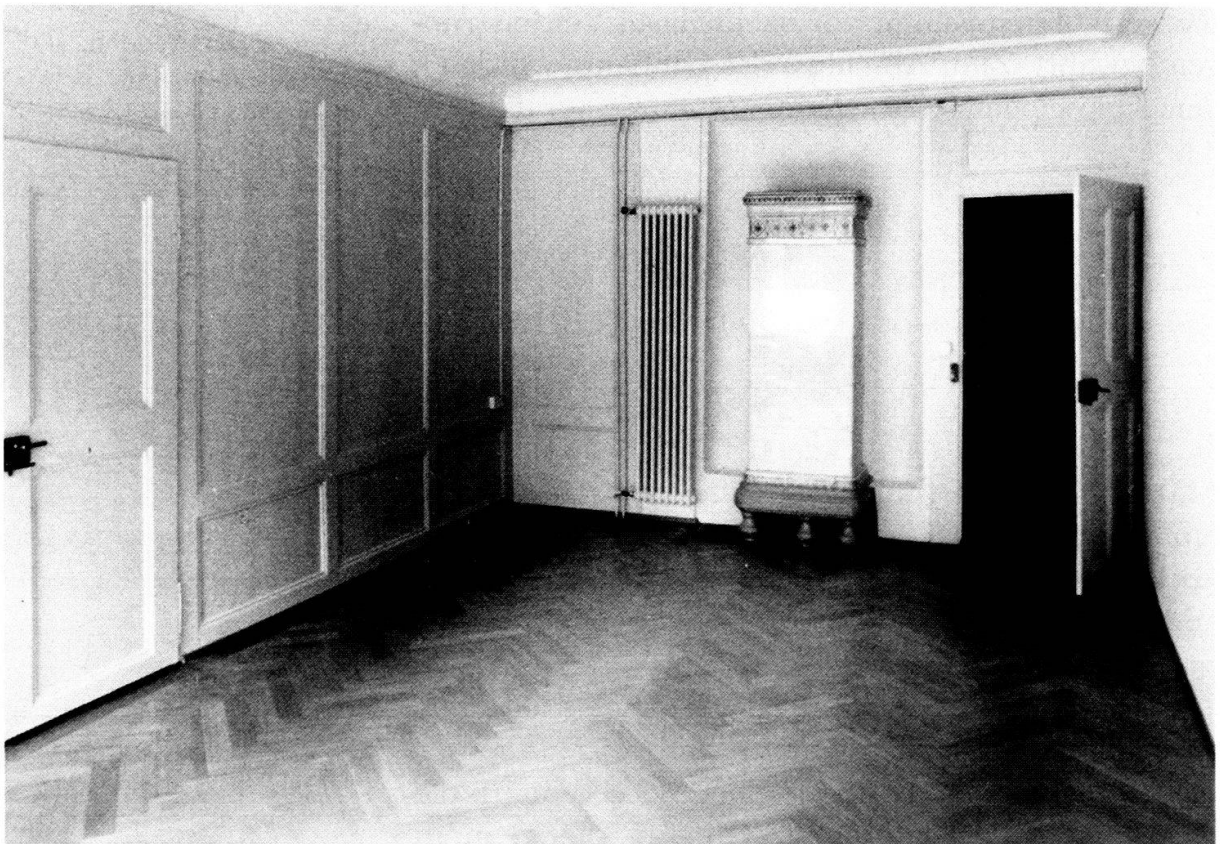
*Hauptwohnraum mit klassi-
zistischem Kachelofen im
dritten Obergeschoss Kram-
gasse 34.*

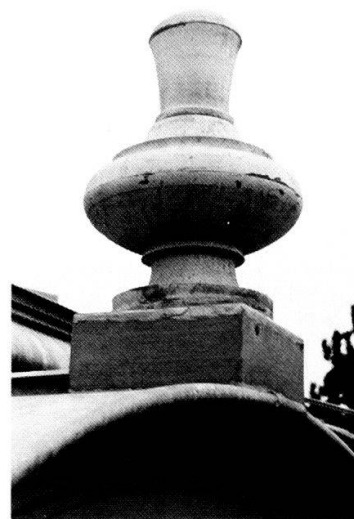
*Beaulieustrasse 72:
Restaurierte Dachvase auf
Mansart-Dach.*

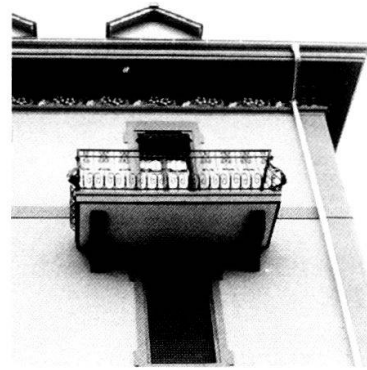
*Berchtoldstrasse 11–15:
Detail der renovierten Fassade
mit Dachkranz-Fries und
Balkongitter.*

Äusseren die Wiederherstellung der aufwendigen Spenglerarbeiten mit Dachornamenten und die Rekonstruktion des Dachkranzfrieses. Im Innern blieb die Wohnung im 1. Obergeschoss weitgehend intakt, und im Treppenhaus wurden die Maserierungen und die Ornamentik erhalten. R.H.

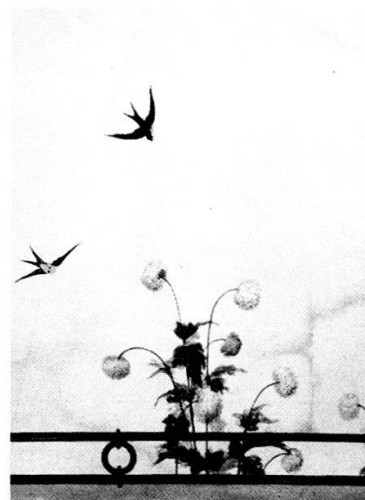
*Gesellschaftsstrasse 14: Aus-
schnitt aus dem 1991 restau-
rierten Deckengemälde.*
