Artikel: Denkmalpflege in der Stadt Bern 1989-1992
Autor: Furrer, Bernhard / Fivian, Emanuel / Hasler, Rudolf
Kapitel: 4: Private Bauten
DOI: <https://doi.org/10.5169/seals-246700>

4. PRIVATE BAUTEN

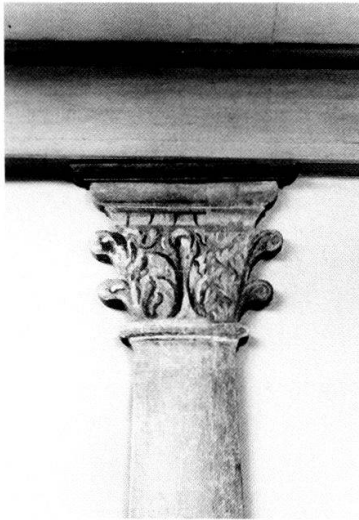
Nägeli-Haus: Kapitell des Brettpilastertäfers im Hofzimmer des 1. Obergeschosses, rechts die Fassung anfangs 18. Jh., links die um einige Jahrzehnte jüngere Übermalung.

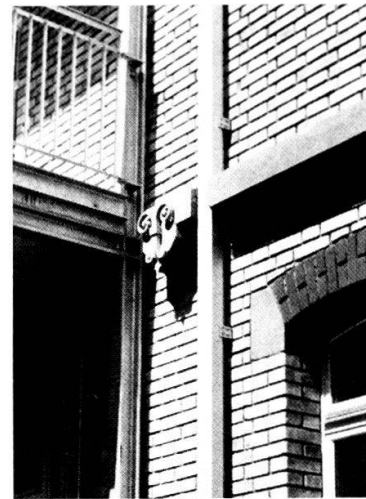
*Ehemaliges Magazingebäude:
Anschluss der neuen
Laubengang-Konstruktion an
die bestehende Fassade.*

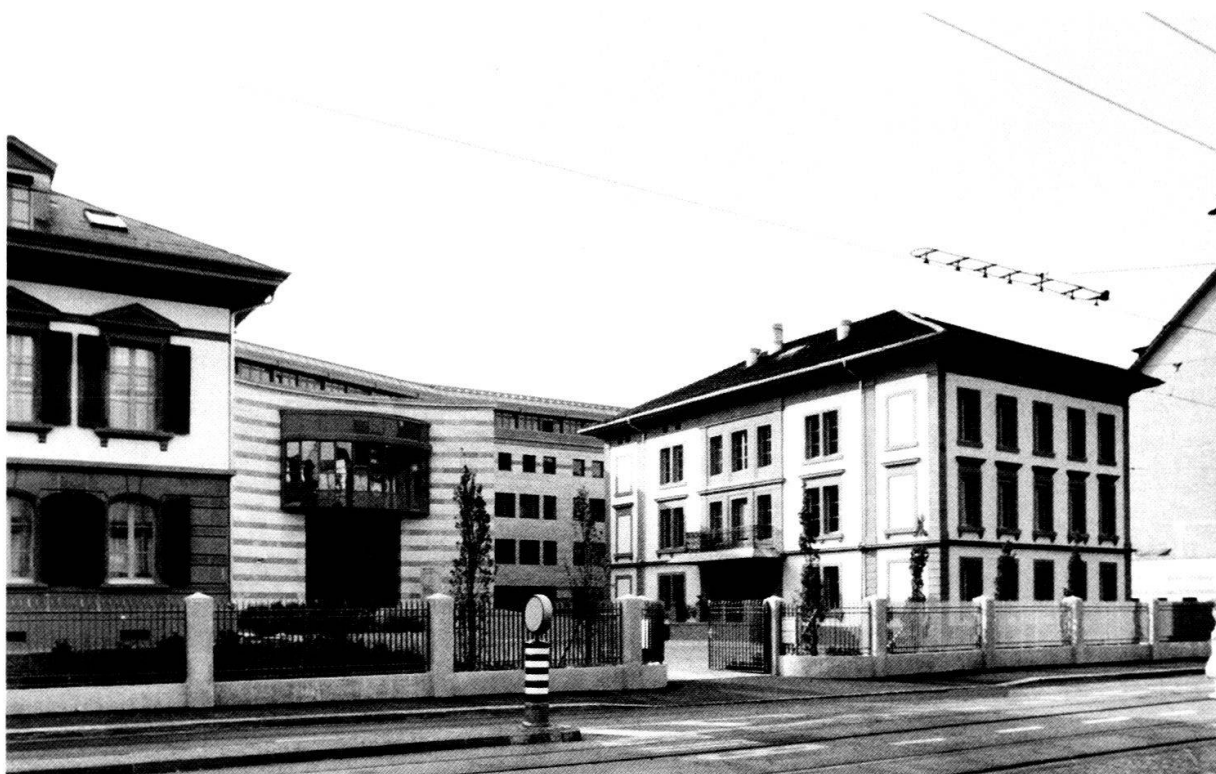
Das Mey-Haus nach seiner Renovation (rechts); links der renovierte Bau Belpstrasse 35, in der Mitte das neue Verwaltungsgebäude ASCOM.

Ein erstes Baugesuch sah den Abbruch sämtlicher Bauten und den Bau eines fünfgeschossigen Verwaltungs-Neubaues auf der ganzen anstossenden Länge der Belpstrasse vor. Eine breite Opposition aus dem Quartier und von Fachstellen beanstandete den Abbruch der beiden schutzwürdigen Bauten, einen Verlust des abwechslungsreichen Strassenraumes und zudem ein Präjudiz für die angrenzenden wertvollen Bauten, namentlich an der Schwarztorstrasse. Unter aktiver Beteiligung des Stadtplanungsamtes und unter Beizug aussenstehender Architekten wurde das nun realisierte Konzept entwickelt. Die beiden wertvollen Altbauten an der Belpstrasse wurden renoviert und in einer «hinteren Linie» entstand ein modernes Verwaltungsgebäude.²⁰²
