Artikel: Denkmalpflege in der Stadt Bern 1989-1992

Kapitel: 4: Private Bauten

4. PRIVATE BAUTEN

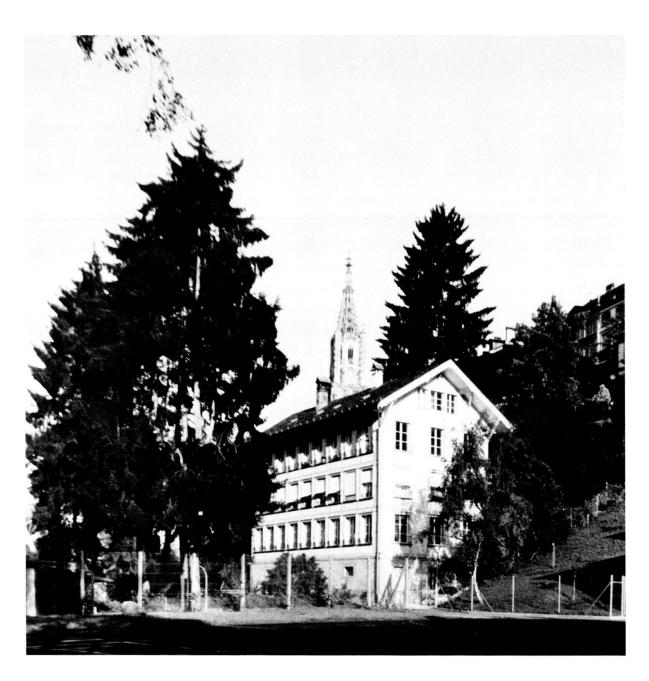
Schifflaube 12: Hauptansicht der ehemaligen Seidenfabrik Simon.

Die Westfassade ist wieder mit Naturschiefer verkleidet; einst vermauerte Fenster wurden wieder geöffnet. Die Farbigkeit der riegsichtigen Fassaden basiert auf dem jüngeren, der Wohnnutzung des 19. Jahrhunderts zuzuordnenden Farbkonzept mit unterschiedlich hellen Grüntönen und himmelblauer Dachuntersicht.

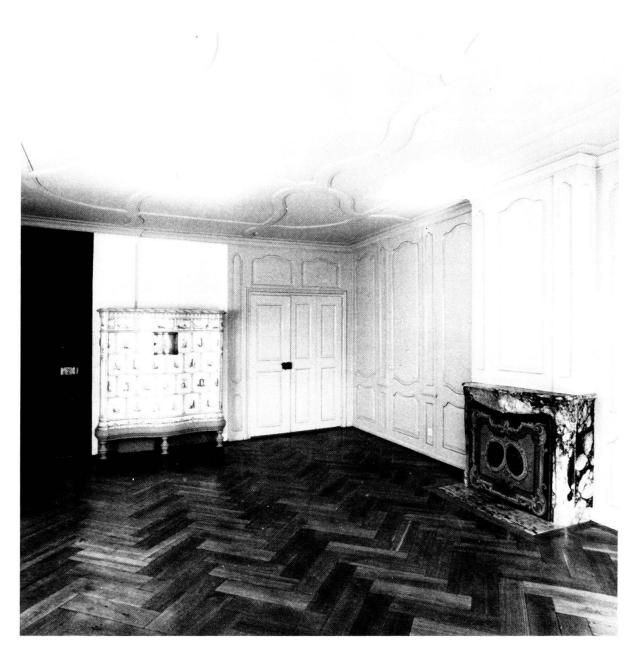
Wohnraum zum Münsterplatz im ersten Obergeschoss Münstergasse 26.

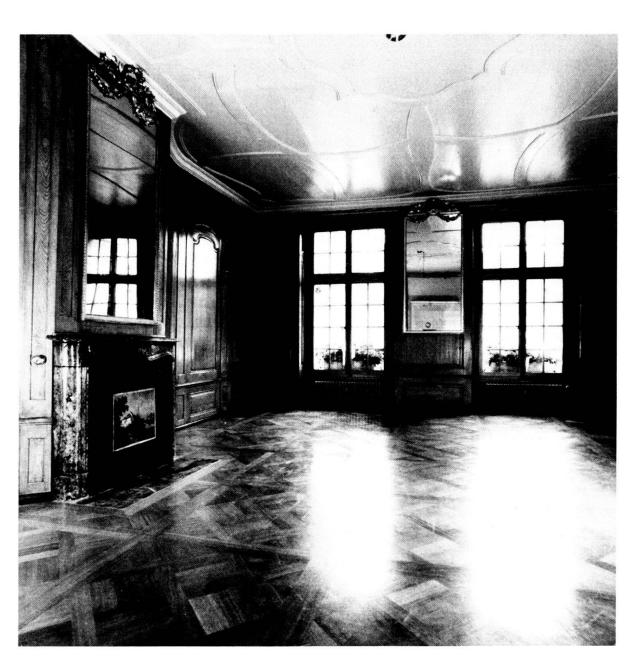
Wohnraum im zweiten Obergeschoss Münstergasse 26.

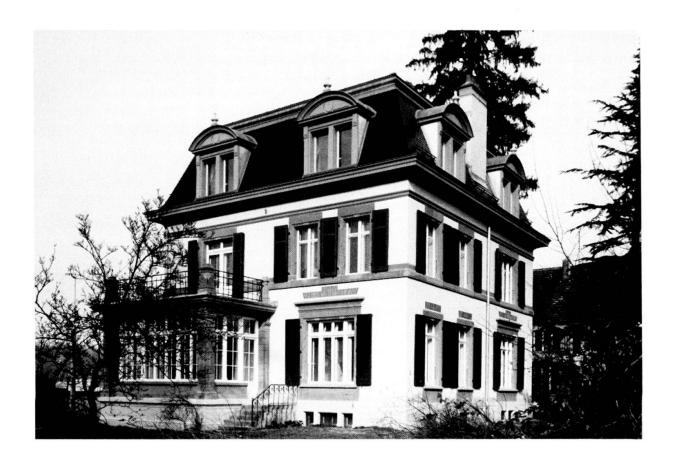
Neubarocke Villa Beaulieustrasse 72 nach der Renovation 1992.

181 Die Zinkbleche sind durch Kupfertitanzinkbleche ersetzt worden. Spenglerarbeiten gemäss Befund ausgeführt. ¹⁸¹ Der Fassadengrund, die Dachuntersichten und die Lukarnenfronten wurden entsprechend der ursprünglichen Farbgebung in gelbockerfarbenen und in sandsteingrauen Tönen neu gestrichen. Der für den dominanten Solitärbau notwendige grosszügige Garten wurde in seiner Gestaltung und Dimension nicht verändert.

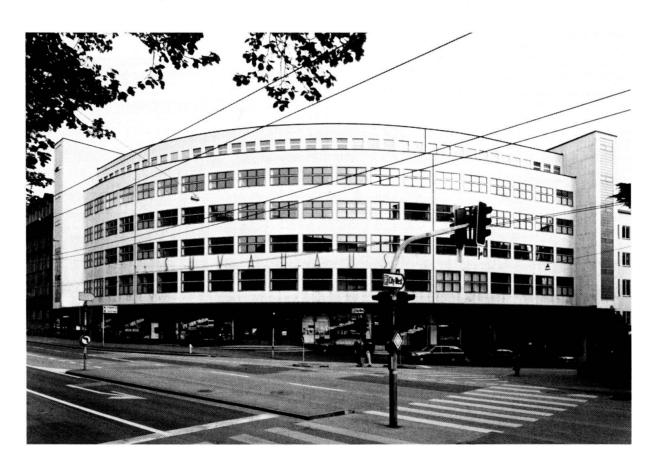
Am Äussern waren verschiedene Rückführungen möglich. So wurden die 1969 ausgewechselten Fenster wieder ersetzt; die neuen Fenster übernehmen in der

Einteilung (mit Kämpfer), in den Dimensionen und Profilierungen sowie in der Farbgebung die originalen Fenster und sind wie 1931 ohne Rücksprung fassadenbündig eingebaut. Diese Massnahme gibt der Fassade ihr straffes, hautartig gespanntes Aussehen wieder. Die ursprüngliche Konstruktion der Treppenhaus-Verglasungen in Form horizontaler Lamellen konnte leider nicht wiederhergestellt werden. Beim notwendigen Ersatz der Schaufensteranlagen aus konstruktiven Gründen wurde auf eine genaue Übernahme aller Details geachtet, und die Oblichter, welche die Spiegelungen in den Schaufenstern vermindern, wurden wieder geöffnet. Der neu gestaltete Eingang übernimmt die Massstäblichkeit des Hauses, setzt sich aber in der Detailgestaltung bewusst ab. Auf der Hofseite wurden bedauerlicherweise die technisch intakten, doppelt verglasten Fenster ersetzt, um auch diese Gebäudeseite dem technischen Standard von 1992 anzupassen.

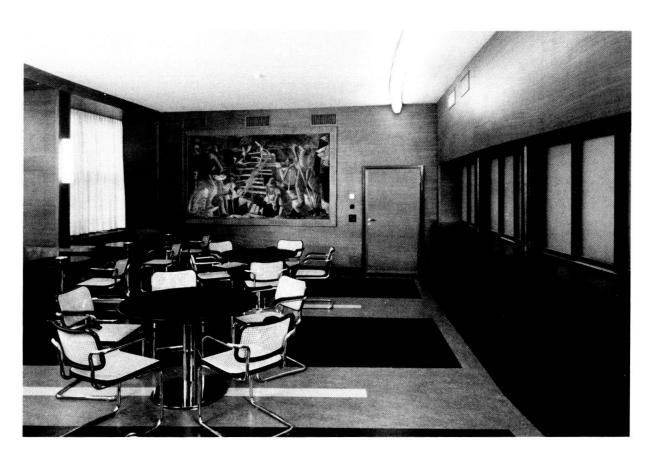
Die heute als Cafeteria genutzte ehemalige Schalterhalle des SUVA-Hauses nach der Wiederherstellung.

betriebes nötig. So wurden beispielsweise Bodenkanäle zur EDV-Vernetzung eingebaut, die Grossbüros in kleine Einheiten unterteilt und raumakustische Dämpfungsmassnahmen ergriffen. Da die neue, wesentlich grössere Schalterhalle im Erdgeschoss angeordnet wurde, stand die alte Schalterhalle im ersten Obergeschoss, das Herzstück des ursprünglichen Baus, zur Nutzung als Cafeteria zur Verfügung. Erst nach langen Diskussionen wurde eine Lösung gefunden, welche den ursprünglichen Raum in seiner einzigartigen Ausstattung belässt oder wiederherstellt. Raumdimension und Zugänge blieben unverändert, der Linoleumbelag des Bodens ist rekonstruiert, die Wandbeläge als Furniertapete erneuert, die alte Schalteranlage aufgrund der Originalpläne wiederhergestellt worden. Neu ist die Entlüftung des Raumes und eine der Zwischenkriegszeit entsprechende Möblierung. Das durchgehende Korridorsystem des Gebäudes mit beidseitigen Schrankfronten und durchgehendem Oberlichtband zu den Büros wurde beibehalten; in einem Geschoss sind die alten Euböolithbeläge noch vorhanden. Die Treppenhäuser sind im wesentlichen unverändert übernommen worden; im mittleren Treppenhaus ist der Personenaufzug mit Abschluss und Kabine erhalten geblieben. Das ursprüngliche Farbkonzept des Hauses, das im Verlauf der Zeit durch einen durchgehenden Anstrich überdeckt worden war, wurde durch einen Restaurator dokumentiert: Eine überaus breite und lebhafte Palette bunter Farbtöne lässt vermuten, dass dem Personal 1930/31 breiter Spielraum für die Realisierung persönlicher Farbwünsche gewährt worden ist. Die neuen Farbanstriche gehen vom originalen Konzept aus, vereinheitlichen jedoch für jedes Geschoss und für jedes Treppenhaus die Farbtöne aufgrund der vorgefundenen Farbkombinationen.

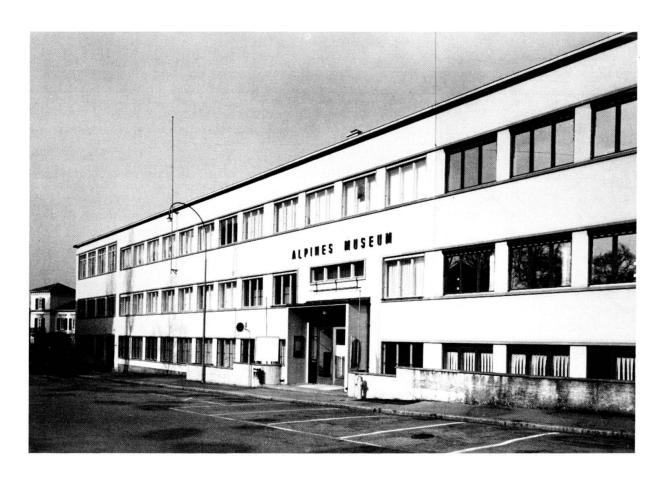
Die Hauptfassade des Alpinen Museums nach der Restaurierung.

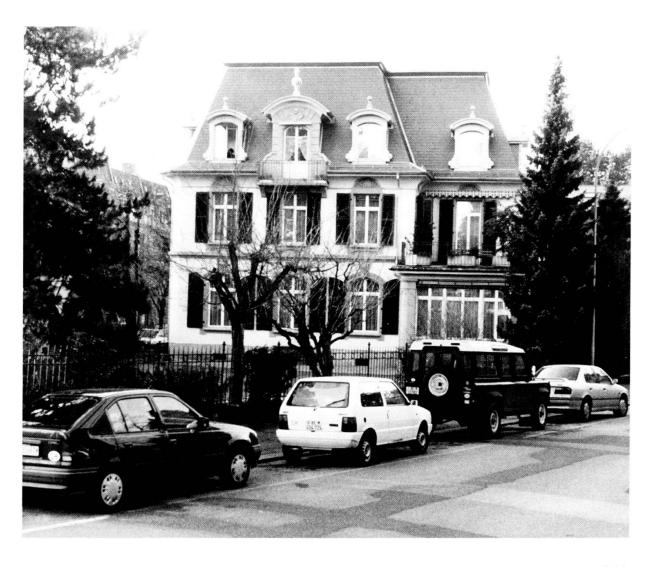
Thunstrasse 55: Die restaurierte Fassade zum Thunplatz.

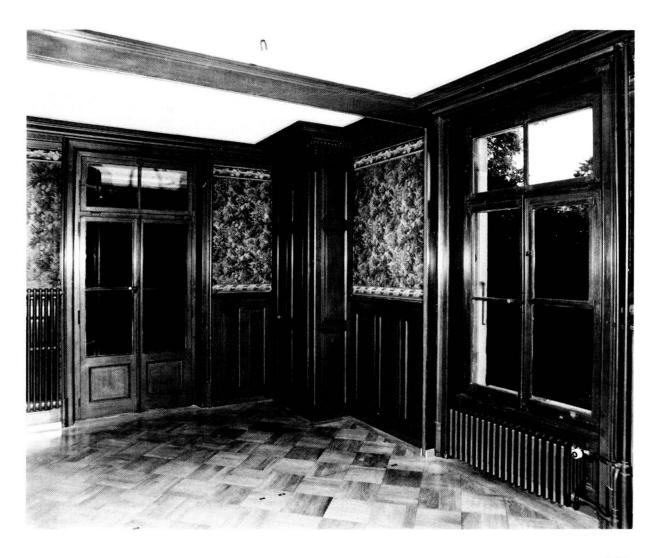
Der 1991/92 restaurierte Salon des Hauses Brunnadernstrasse 2.

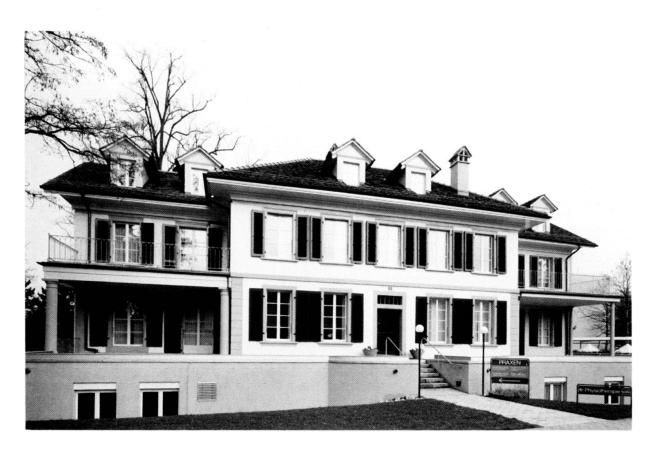
Schiferli-Gut mit Anbau des 19. Jahrhunderts (links) und neuem Anbau (rechts).

In den Jahren 1990/91 erfolgte die Bauausführung. 220 Die wichtigsten Massnahmen am Äussern waren die Dachsanierung, die Reparatur des Putzes im Erdgeschoss sowie ein neuer Verputz des Obergeschosses, ein Neuanstrich der Fassade, neue Fenster und die Renovation des Peristyl-Anbaus. Der neue Anbau übernimmt zwar das Volumen des westlichen Pendants, setzt sich aber in Materialwahl und Detaillierung deutlich ab. Bei der Aussenrestauration wurden die Abmachungen mit der Denkmalpflege befolgt.

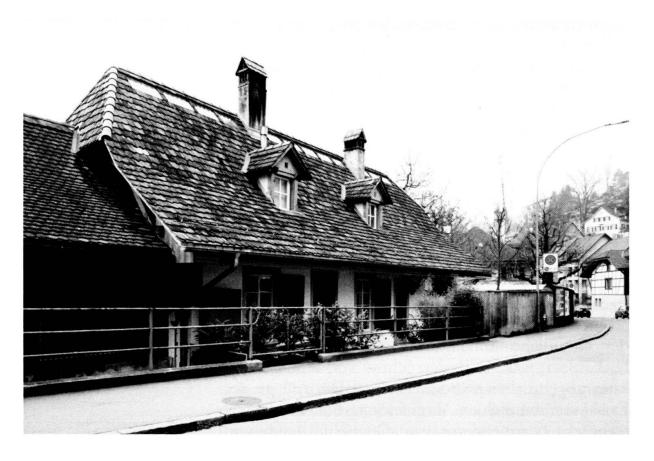
Die Fassade zur Altenbergstrasse mit den Glasfeldern in der Ziegelebene.

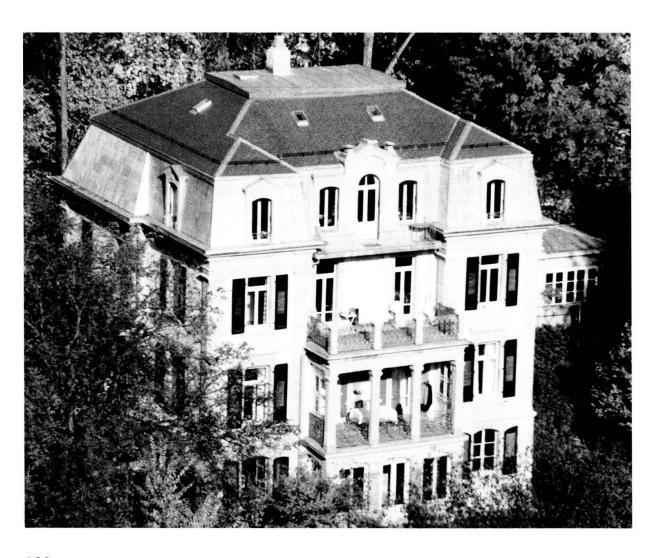
Das Haus Altenbergstrasse 120 nach der Restauration. Die äusserst gelungene Restauration ist ein Beispiel für einen ebenso verständnisvollen wie gekonnten Umgang mit der historischen Bausubstanz. E.F.

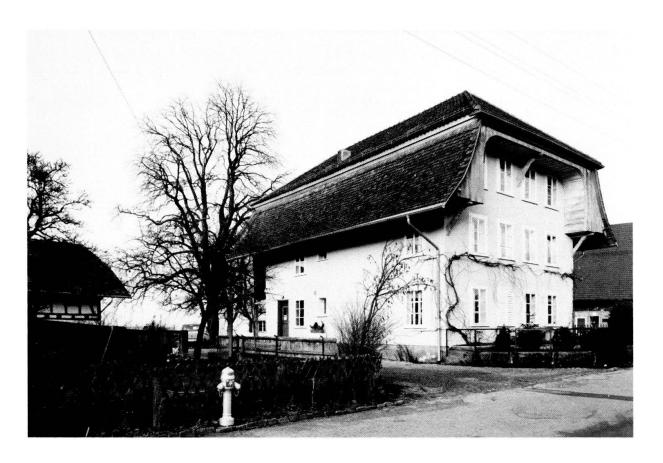
Niederbottigenweg 91: Der klassizistische Wohnstock nach der Restaurierung 1992.

wurden die vorhandenen grossen Wohnungen renoviert, im ersten und zweiten Dachgeschoss eine Wohnung mit Galerie eingebaut. Die Tragstrukturen wurden belassen, die schönen Vertäferungen und Felderdecken sowie die Parkettböden wurden repariert und ergänzt. Das Äussere des Wohnstocks wurde unter weitgehender Erhaltung der vorhandenen Bausubstanz instandgestellt. Die originalen feinteiligen Kastenfenster konnten erhalten und repariert werden.

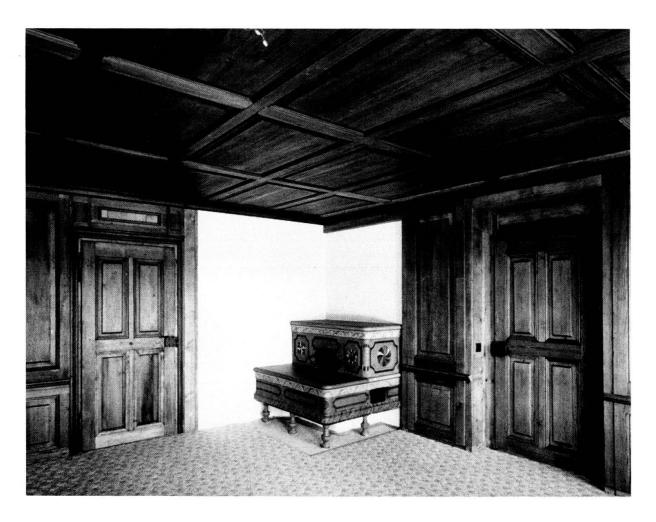
Südseitiger Hauptraum im Wohnstock Riedeggweg 70 mit Täfer und Trittofen um 1850. Innenausstattung nicht an Ort und Stelle erhalten werden, da sie den unverrückbaren Grundrissvorstellungen der Bauherrschaft widersprach. Nach langen Diskussionen wurde die Ausstattung der beiden Wohnräume im ersten Obergeschoss demontiert und in den gleich grossen Zimmern des Erdgeschosses wieder eingebaut.²³⁰ Am mit Bienenwachs behandelten Tannentäfer an Decken und Wänden waren lediglich untergeordnete Reparaturen notwendig.²³¹ Der Trittofen wurde geflickt und neu aufgesetzt. Am Äussern wurden im wesentlichen die Fassadengliederungen der Bauzeit wiederhergestellt, wie sie in wenigen Restbeständen noch eruierbar waren. Der Wohnstock bildet seit der Renovation in seiner zurückhaltenden, fast behäbigen Eleganz wieder den adäquaten Auftakt zur gesamten Hofgruppe. B.F.
