**Zeitschrift:** Berner Zeitschrift für Geschichte und Heimatkunde  
**Herausgeber:** Bernisches historisches Museum  
**Band:** 59 (1997)  
**Heft:** 1-2

**Artikel:** Denkmalpflege in der Stadt Bern 1993-1996  
**Autor:** Furrer, Bernhard / Fivian, Emanuel / Keller, Jürg  
**Kapitel:** 3: Öffentliche Bauten  
**DOI:** <https://doi.org/10.5169/seals-246877>

### 3. ÖFFENTLICHE BAUTEN

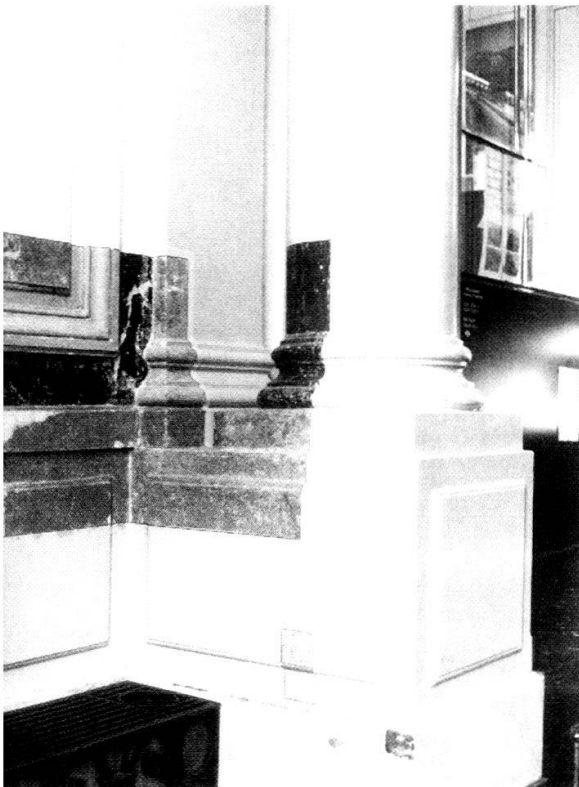
*Hochschulstrasse 6: Säulenfuss  
mit Freilegungsfeld vor der  
Restaurierung und mit  
vollständiger Imitationsmalerei  
nach der Restaurierung.*

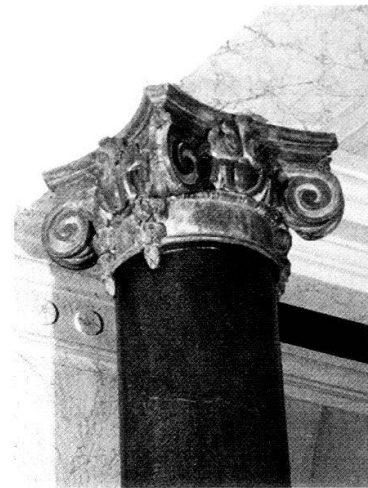
*Hochschulstrasse 6:  
Säulenkopf mit Kapitell.*

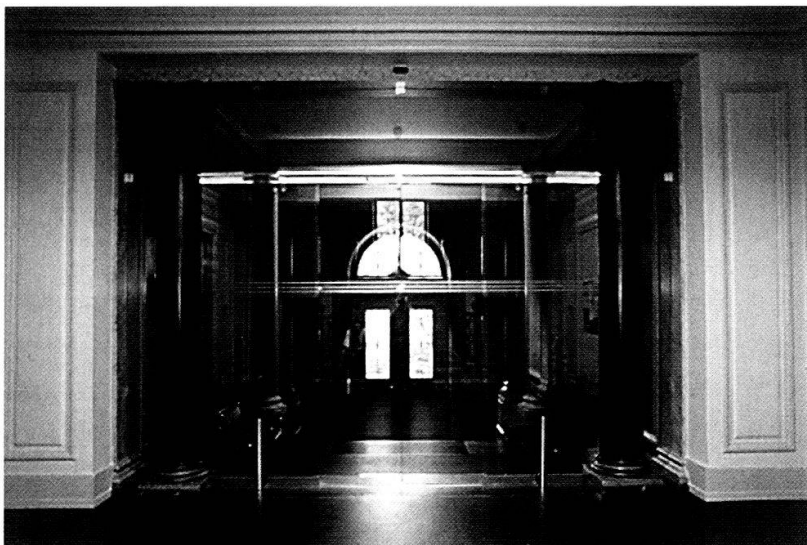
*Hochschulstrasse 6: Gesamtansicht Eingangshalle nach der Restaurierung.*

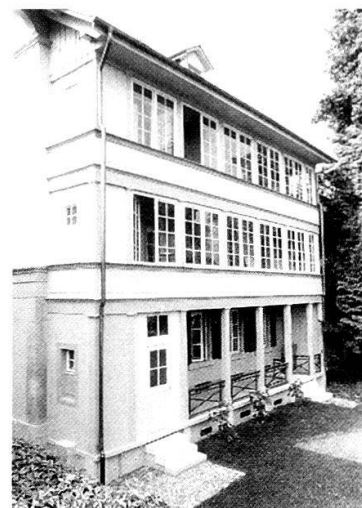
*Falkenplatz 16: Gartenseitiger Laubenvorbau, originalgetreu wiederhergestellt.*

Die Zielsetzung der 1994/95 erfolgten Gesamtanierung<sup>73</sup> war es, das Gebäude im Originalzustand zu erhalten bzw. wiederherzustellen. So wurden der spätere gartenseitige Schopfanbau, ein späterer Lukarnenaufbau und die im alten Waschhaus eingebaute Garage entfernt, und die Grundrissstruktur in Erdgeschoss und erstem Obergeschoss wurde wiederhergestellt. Die Sandsteinpartien wurden gereinigt, die stark verwitterten Werkstücke ersetzt. Der Schindelmantel an den Obergeschossen auf der Süd- und Westseite wurde geflickt und das Dach mit den beiden originalen Lukarnen instandgestellt. Mit Ausnahme der inneren, von der Laube abgedeckten, einfach verglasten Fenster mit Vorfenstern, wurden die bestehenden durch neue Fenster mit glastrennenden Sprossen ersetzt. Besonders anspruchsvoll war der Ersatz der einfach verglasten Laubenfenster, da die Öffnungen infolge von Setzungen stark schief lagen. Die Fassaden erhielten ihre dem Klassizismus entsprechende Farbigkeit wieder zurück.

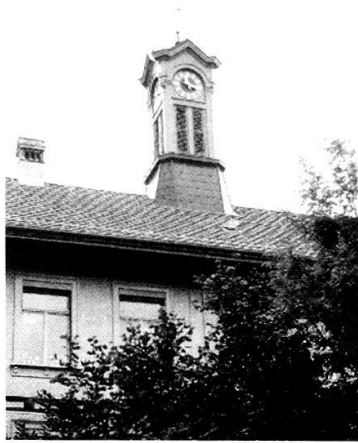
*Neufeldstrasse 20: Der «Thürmli»-Dachreiter wurde bis hin zu den Blattgold-Uhrzeigern detailgetreu restauriert.*

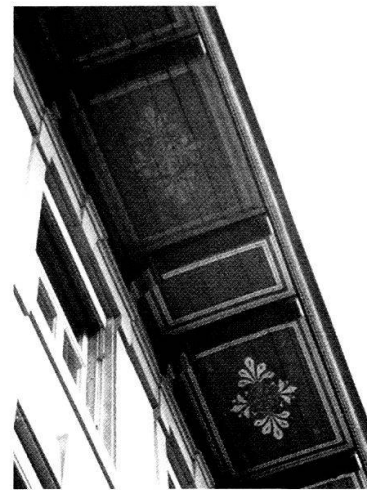
*Schulhaus Kirchenfeld: Die Untersichtmalereien. Oben das restaurierte Belegfeld, unten die Neufassung.*

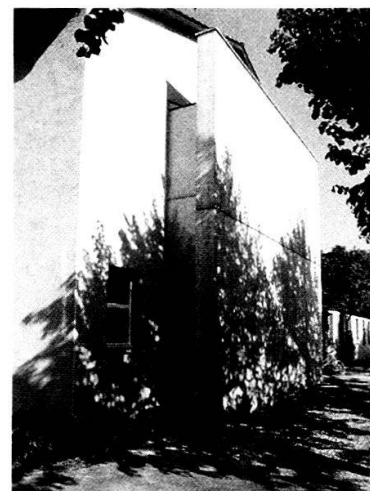
*Abdankungskapelle Schosshaldenfriedhof: Die zurückverschobene Chorwand von aussen.*

Anfang der neunziger Jahre beschlossen die Stadtbehörden, die Abdankungskapelle zu erneuern und die Lichtverhältnisse zu verbessern. Die beauftragten Architekten<sup>136</sup> schlugen eine einfache und überzeugende Massnahme vor: Abbruch der bestehenden Rückwand der Abdankungsnische und Neubau einer um ca. einen Meter zurückversetzten Rückwand. Durch den dadurch entstehenden verglasten Zwischenraum erscheint die neue Wand in hellem Streiflicht. Diese Massnahme wird durch einen raumseitigen, hellen Verputz noch verstärkt.

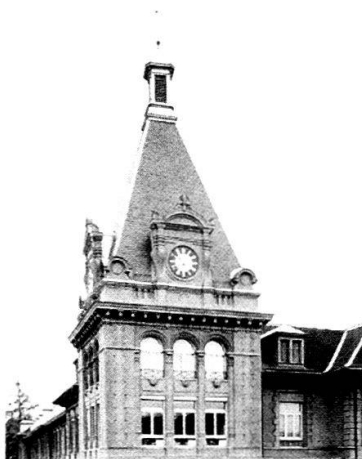
*Viktoriaschulhaus:  
Der restaurierte Turmhelm.*

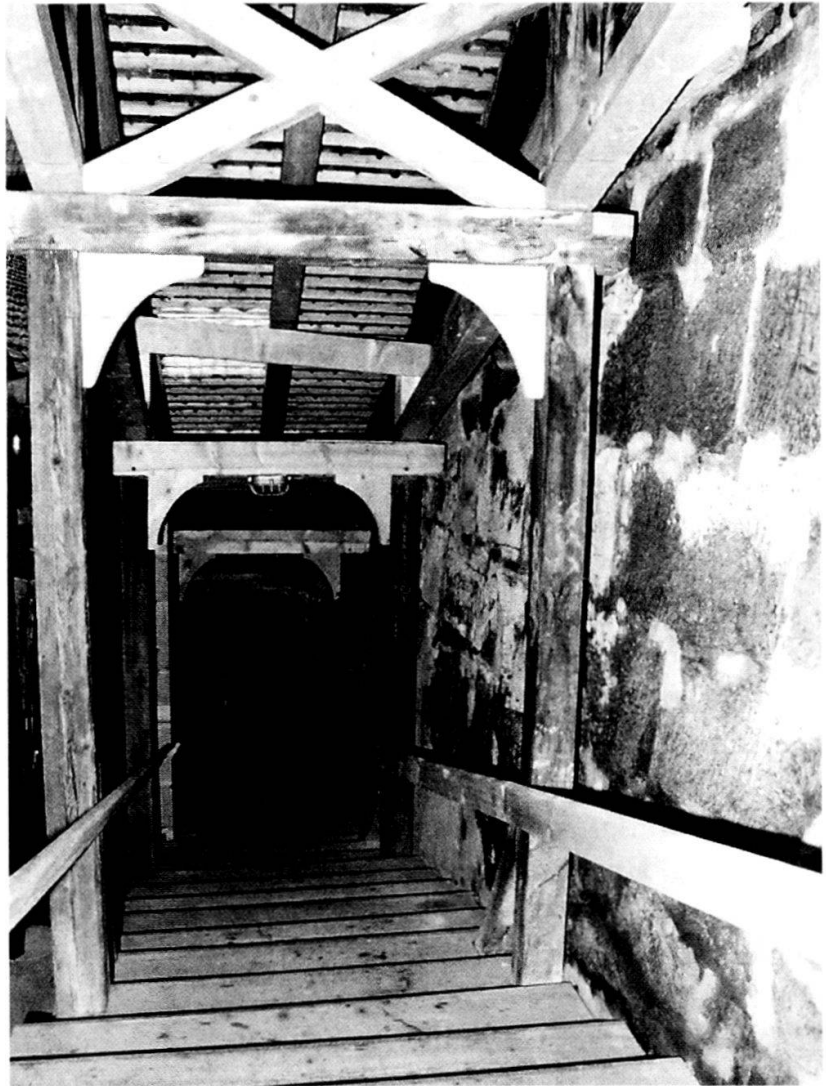
*Fricktreppe mit erneuerten  
Konstruktionshölzern.*

Das Holzwerk der FRICKTREPPE, einer der drei alten, überdachten Verbindungswege zwischen Oberstadt und Matte, wurde im oberen Drittel schon zu Beginn der achtziger Jahre repariert. Anlässlich der Sanierungsmassnahmen an den unteren zwei Dritteln wurden 1994 gravierende Schäden aufgedeckt, sowohl an der Dachkonstruktion im Bereich der Maueranschlüsse als auch an der Unterkonstruktion und den Pfostenfüssen. Der unter den Treppentritten verlaufende, jahrzehntelang lecke Eh-Graben hat die Eichenschwellen der Treppenkonstruktion derart durchfeuchtet, dass sie stellenweise fast vollständig verfault waren.
