Artikel: Denkmalpflege in der Stadt Bern 1993-1996
Autor: Furrer, Bernhard / Fivian, Emanuel / Keller, Jürg
Kapitel: 3: Öffentliche Bauten
DOI: <https://doi.org/10.5169/seals-246877>

3. ÖFFENTLICHE BAUTEN

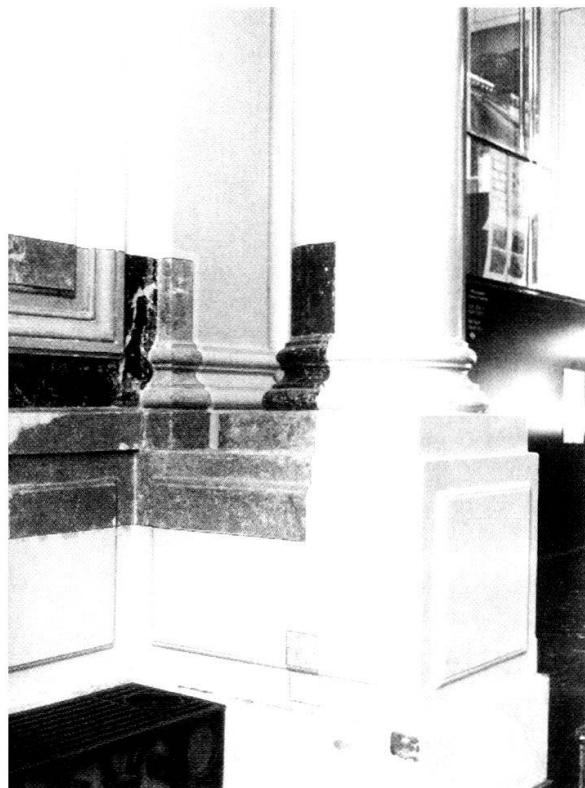
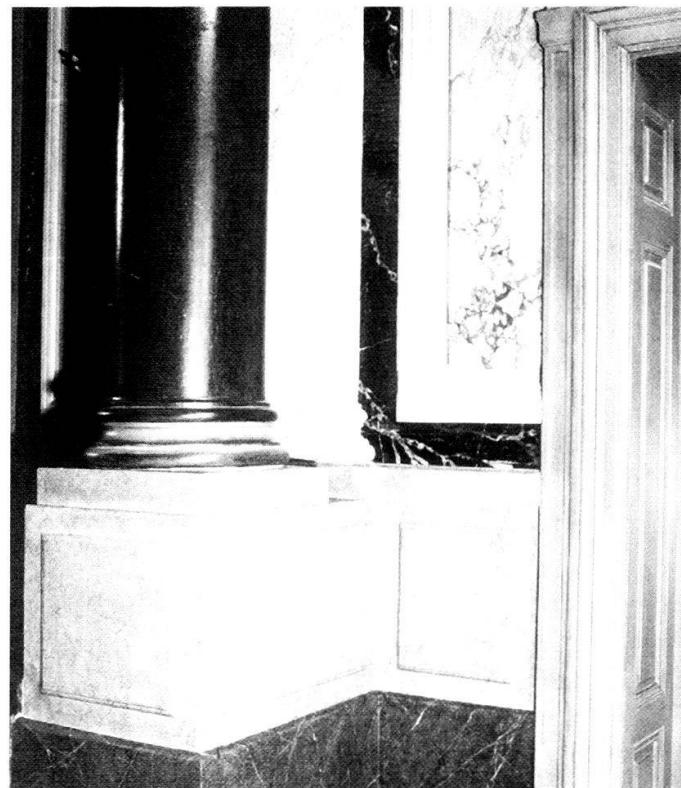
Hochschulstrasse 6: Säulenfuss mit Freilegungsfeld vor der Restaurierung und mit vollständiger Imitationsmalerei nach der Restaurierung.

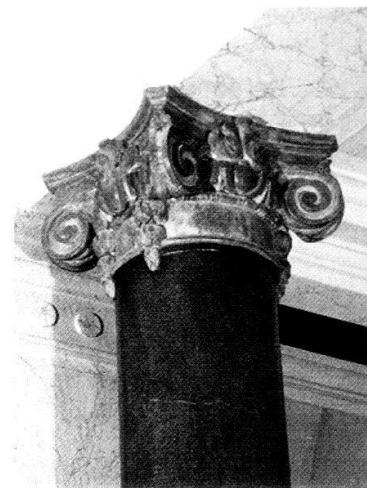
Hochschulstrasse 6:
Säulenkopf mit Kapitell.

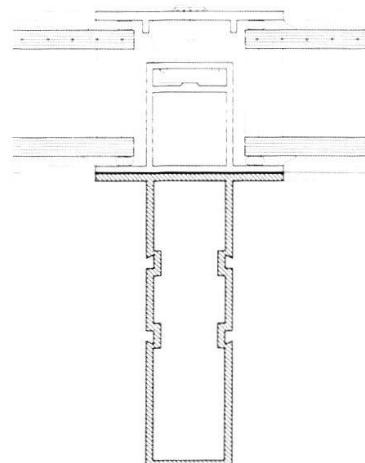
Schanzenpost; Grundrissdetail der ausgeführten Additionslösung.

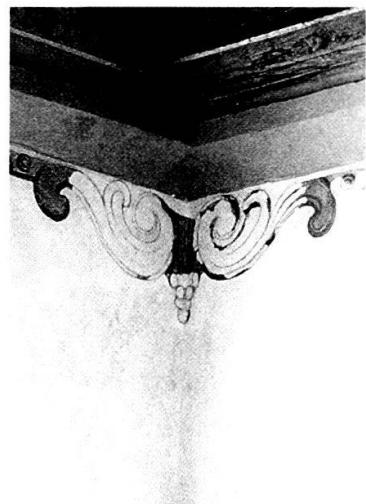
Postgasse 68–72: Zeichnerische Ergänzung von Fehlstellen im Repräsentationsraum.

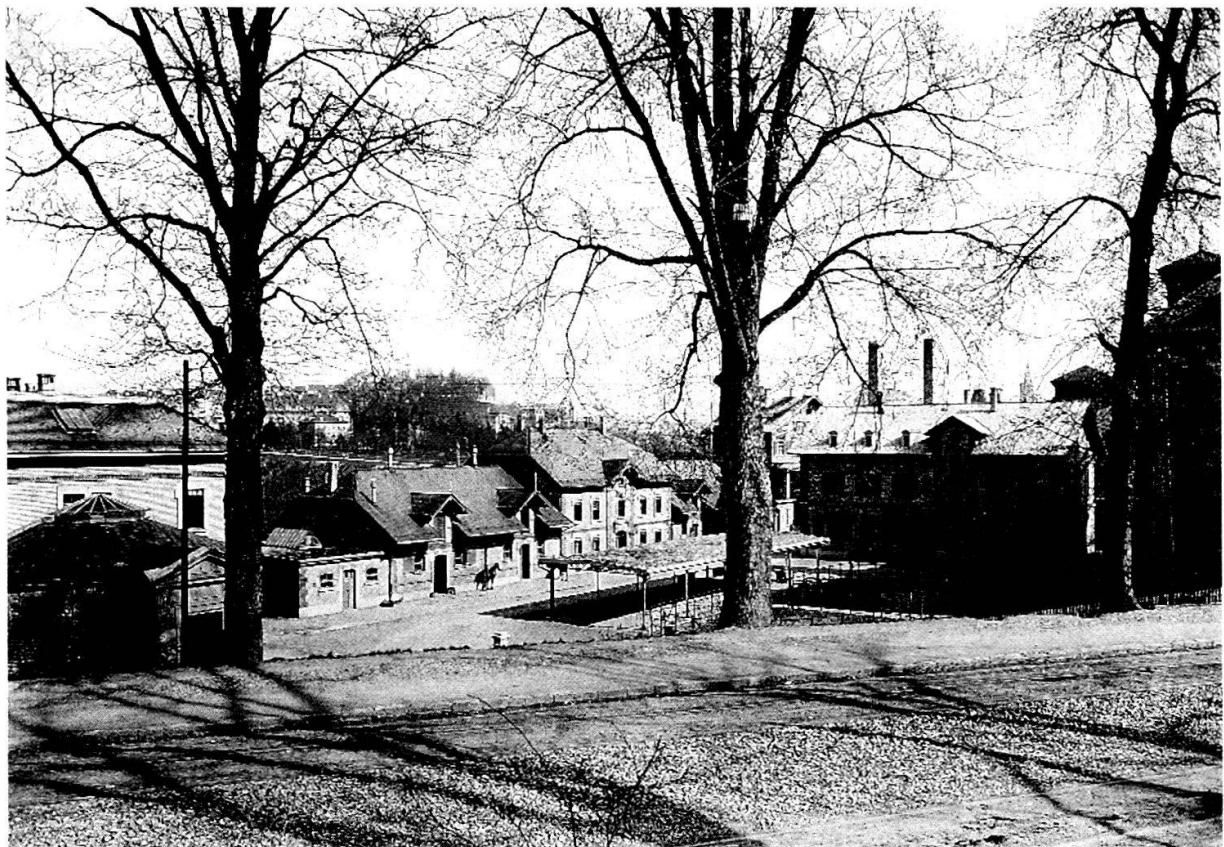
Das Äussere der Altbauten wurde gereinigt und instandgestellt. Der originale Sandstein konnte zu einem grossen Teil erhalten werden. Die wasserführenden horizontalen Werkstücke wurden ihrem Schadensbild entsprechend teilweise ausgewechselt (Gurte, Fensterbänke, Sockel usw.). Dies trifft insbesondere auf den

westlichen Eingangsrisalit am Hauptgebäude zu, welcher im oberen Fassaden- und Dachbereich praktisch neu aufgebaut werden musste. Die Dachgestaltung wurde im Bereich der Dachzier (Dachspitze, Terrassengeländer, Lukarnen, Gauben usw.) erhalten oder rekonstruiert. Aufgrund der hohen Mehrkosten war es nicht möglich, die Steildächer des Hauptbaus und des Schmiedegebäudes wieder mit Naturschiefer einzudecken. Das Stallgebäude erhielt zusammen mit den beiden dreigeschossigen neuen Anbauten ein durchgehendes, flach geneigtes Blechdach.

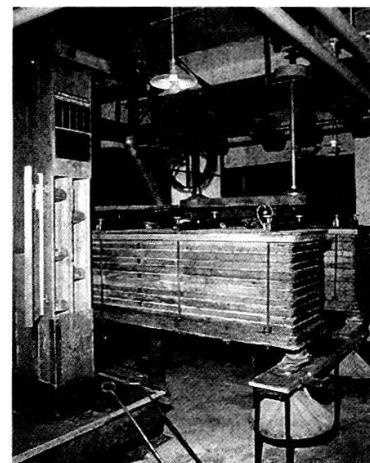
Länggassstrasse 49: Kakao-Sichterei im Untergeschoss. Das Rüttelsieb der Maschinenfabrik O. Meyer + Cie in Solothurn wurde instandgestellt und ist funktionstüchtig.

Beurteilung festgehalten – war der Denkmalpflege ein sehr grosses Anliegen.⁷⁸ Auf ihre Intervention wurde die zum Abbruch vorgesehene Kakao-Sichterei im Untergeschoss mit geringfügigen Anpassungen belassen und restauriert. Die neue Haupterschliessung am Lerchenweg bedingte zwar eine geringfügige räumliche Beschneidung, doch es gelang, die Maschinen an ihrem Standort zu konservieren. Es ist dem projektleitenden Architekten und dem grossen Einsatz ehemaliger Mitarbeiter der Firma Tobler zu verdanken, dass das industriegeschichtliche Kleinod, gereinigt und instandgestellt, heute einem interessierten Publikum vorgeführt werden kann.⁷⁹ Obschon es abseits der Hauptverkehrsströme liegt, dient es der Erinnerung an den früheren Zweck des Fabrikgebäudes. Eine kleine Dauerausstellung liefert Erklärungen zur Anlage und informiert zur Geschichte der Schokoladeproduktion.

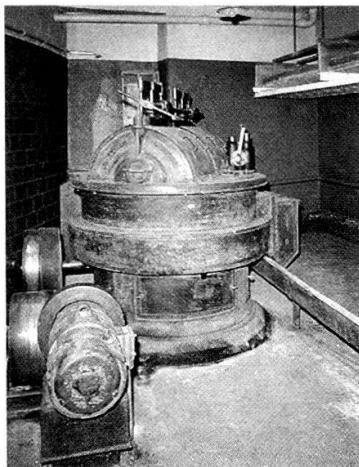
Länggassstrasse 49: Mahlwerk der Firma G. H. Lehmann, Dresden, in der Kakao-Sichterei.

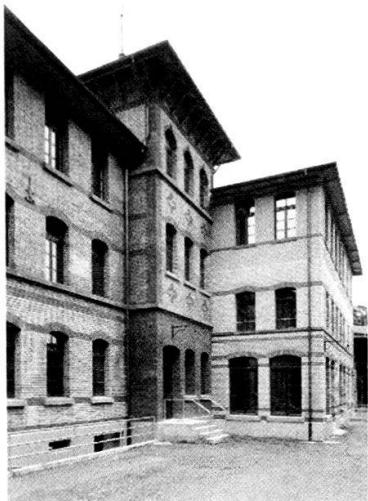
*Sulgenbachstrasse 18:
Hoffassade nach grossflächiger
Reparatur.*

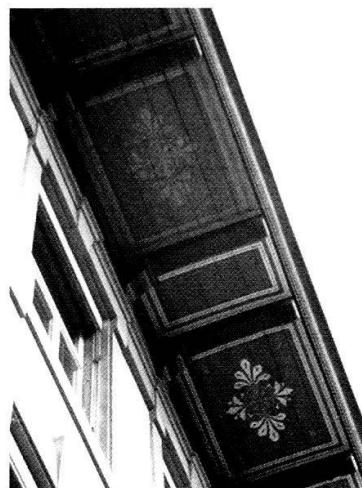
Schulhaus Kirchenfeld: Die Untersichtsmalereien. Oben das restaurierte Belegfeld, unten die Neufassung.

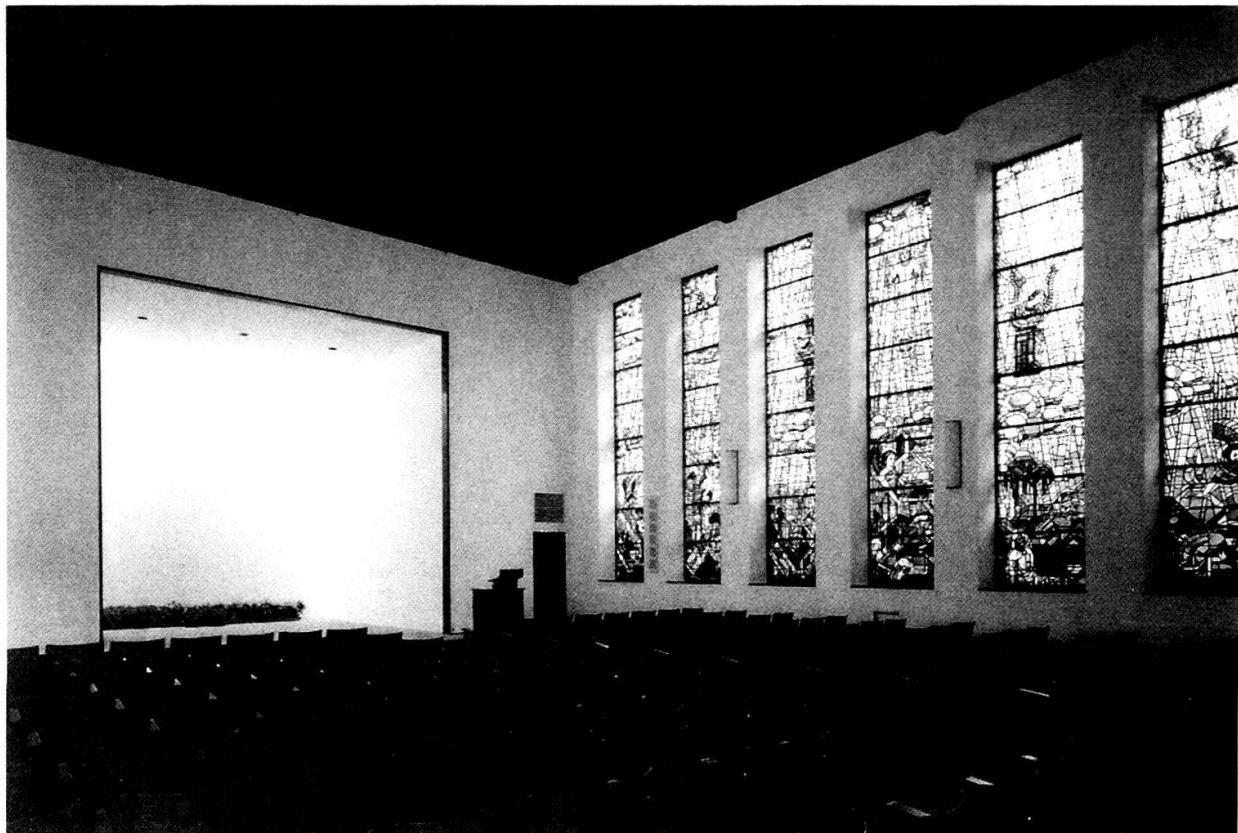
Abdankungskapelle Schosshaldenfriedhof: Innenraum mit neuer Lichtführung.

Anfang der neunziger Jahre beschlossen die Stadtbehörden, die Abdankungskapelle zu erneuern und die Lichtverhältnisse zu verbessern. Die beauftragten Architekten¹³⁶ schlugen eine einfache und überzeugende Massnahme vor: Abbruch der bestehenden Rückwand der Abdankungsnische und Neubau einer um ca. einen Meter zurückversetzten Rückwand. Durch den dadurch entstehenden verglasten Zwischenraum erscheint die neue Wand in hellem Streiflicht. Diese Massnahme wird durch einen raumseitigen, hellen Verputz noch verstärkt.

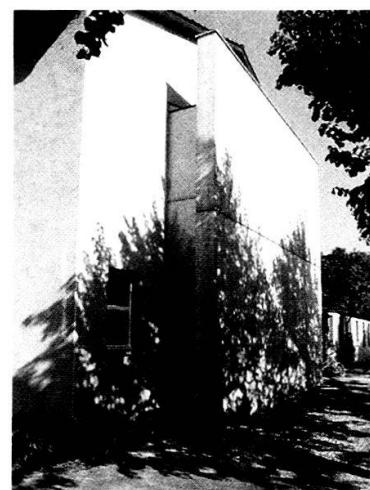
Abdankungskapelle Schosshaldenfriedhof: Die zurückverschobene Chorwand von aussen.

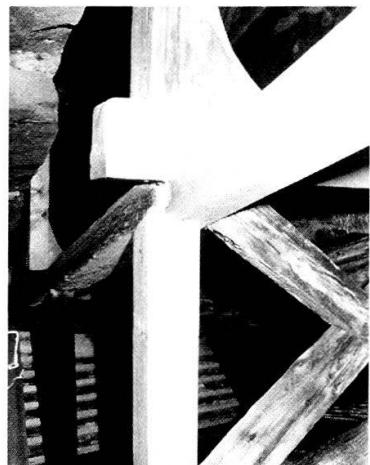
Fricktreppe: Knotenpunkt der Dachkonstruktion, wo alte und neue Hölzer aufeinandertreffen.

Das Holzwerk der FRICKTREPPE, einer der drei alten, überdachten Verbindungswege zwischen Oberstadt und Matte, wurde im oberen Drittel schon zu Beginn der achtziger Jahre repariert. Anlässlich der Sanierungsmaßnahmen an den unteren zwei Dritteln wurden 1994 gravierende Schäden aufgedeckt, sowohl an der Dachkonstruktion im Bereich der Maueranschlüsse als auch an der Unterkonstruktion und den Pfostenfüssen. Der unter den Treppentritten verlaufende, jahrzehntelang lecke Eh-Graben hat die Eichenschwellen der Treppenkonstruktion derart durchfeuchtet, dass sie stellenweise fast vollständig verfault waren.

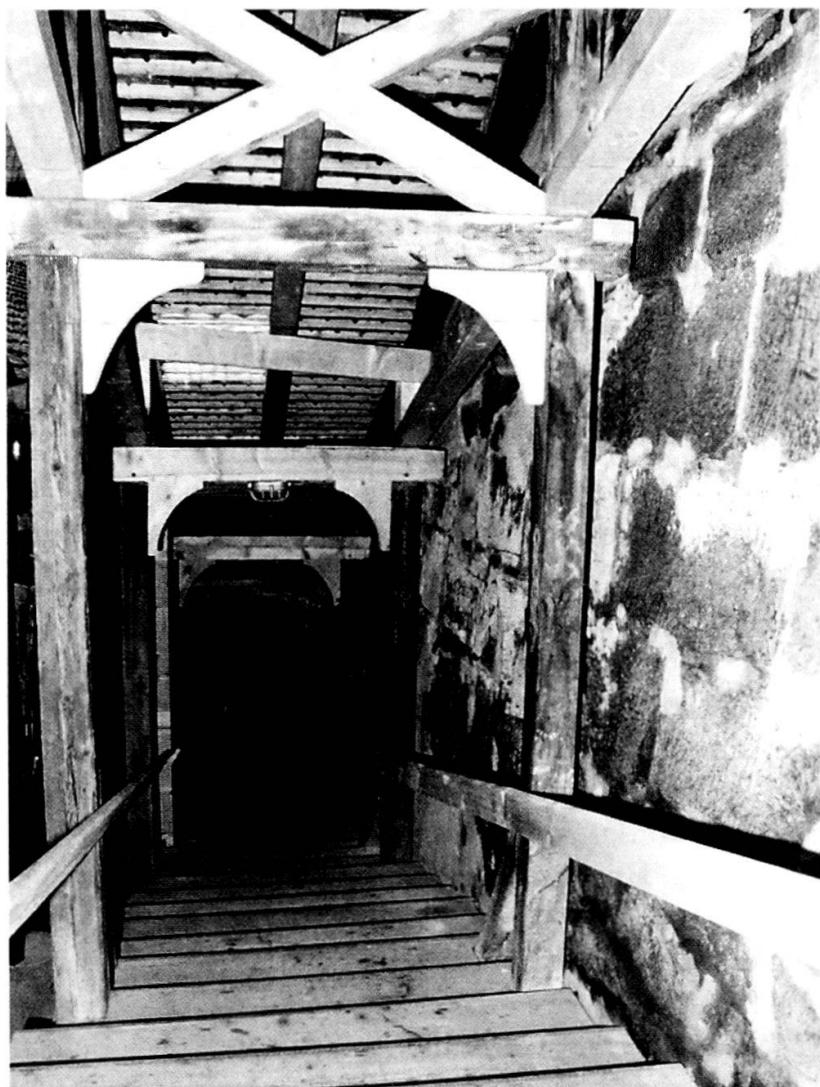
*Fricktreppe mit erneuerten
Konstruktionshölzern.*

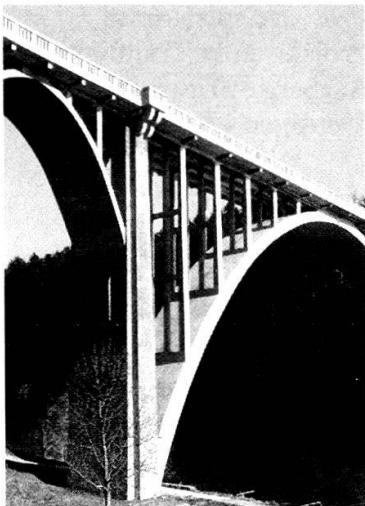
Halenbrücke: Hauptpfeiler mit Anschluss von Haupt- und Nebenbogen und der wieder montierten Geländerbrüstung mit auskragender Kanzel.

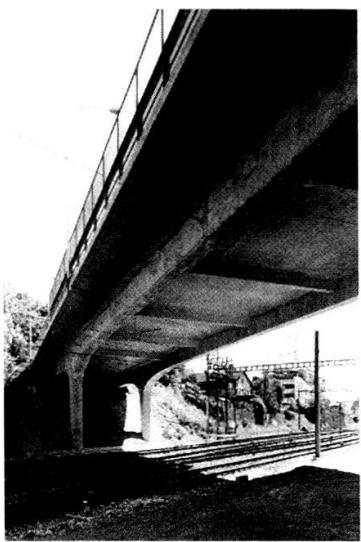
Maillart-Brücke: Untersicht mit Tragstruktur.

Der durchlaufende dreifeldrige Vollwandträger aus armiertem Beton mit eingespannter Fahrbahnplatte macht in seiner einfachen Formgebung mit den weit in die Felder ausgreifenden Vouten auf einprägsame Art den Verlauf der statischen Kräfte sichtbar. Die vorkragenden Platten der Trottoirs tragen mit ihrem Schattenwurf zum Eindruck einer für die beachtliche Spannweite ungewöhnlichen Leichtigkeit bei. Die Brücke gehört zu den wichtigsten Bauwerken des international anerkannten Brückenbauers.¹⁶⁷
