Artikel: Denkmalpflege in der Stadt Bern 1993-1996
Autor: Furrer, Bernhard / Fivian, Emanuel / Keller, Jürg
Kapitel: 5: Abbrüche
DOI: <https://doi.org/10.5169/seals-246877>

5. ABBRÜCHE

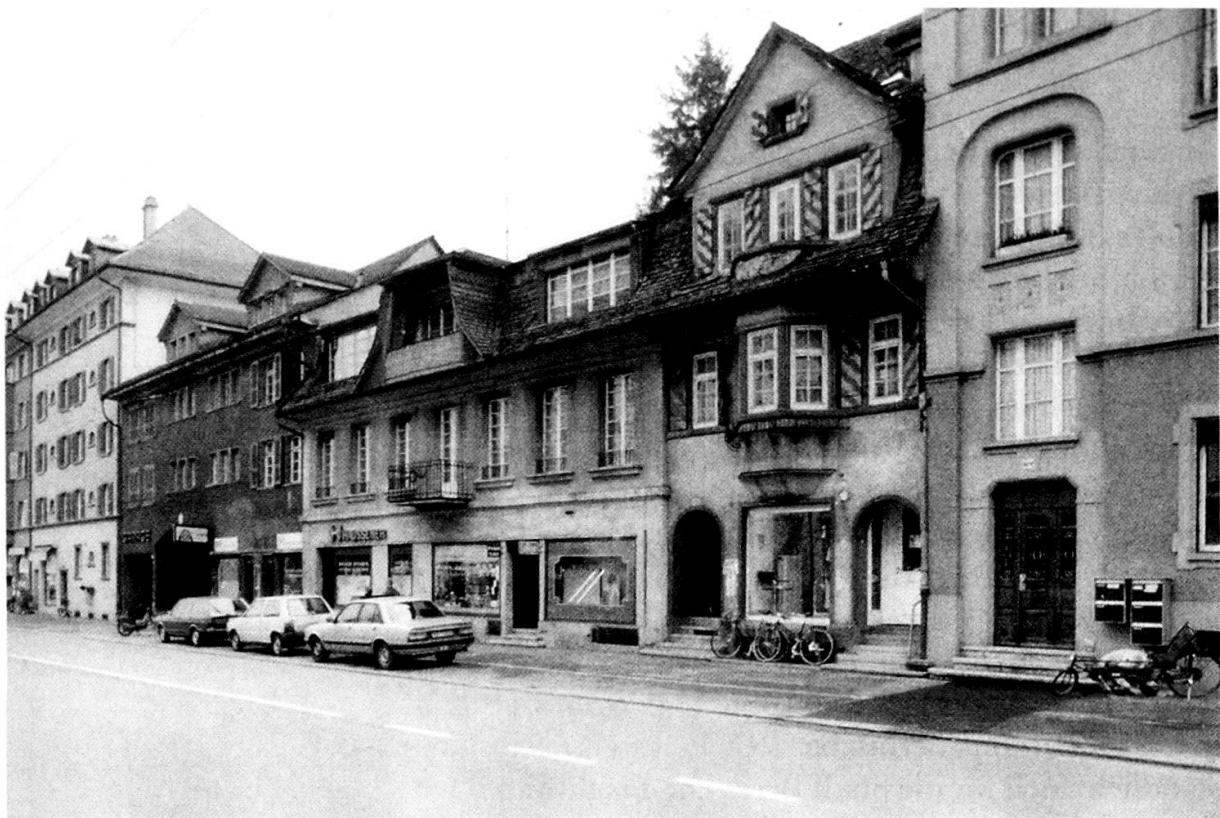
Die Fassaden der 1993 abgebrochenen Häuser Neubrückstrasse 53, 63 und 67.

Die Wohnhäuser NEUBRÜCKSTRASSE 53, 63, 65 UND 67 waren als Restbestände einer ursprünglich offenen Bauweise, wie sie an dieser Ausfallstrasse noch bis ins 19. Jh. üblich war, deutlich gekennzeichnet. Den Charakter des vorstädtisch geprägten Wohnquartiers mit geschlossenen hohen Strassenfluchten erhielt der Strassenzug in der Zwischenkriegszeit. Den historisch bedeutenden Kern des Komplexes bildeten ein ehemaliger freistehender Herrenstock (Nr. 65) und ein ihm rückwärtig zugeordneter, kleiner, steinerner Wohnstock (Nr. 63). Diese Bauten an der einzigen und damit entsprechend wichtigen Strasse nach Norden wurden in den Jahren 1921/22 im Innern durch den damaligen Eigentümer, der auch als Architekt zeichnete, tiefgreifend umgebaut. 1929 wurde das Projekt einer Neuüberbauung an der Ecke Mittelstrasse/Neubrückstrasse abgelehnt, später das Haus Neubrückstrasse 53 in bescheidenerem Rahmen ausgeführt. Gleichzeitig wurde die Strassenfassade des ehemaligen Landhauses in ihrem Aussehen nachhaltig verändert. Das Einfamilienhaus Neubrückstrasse 67 wurde 1912 im zeittypischen Jugendstil von Architekt

Robert Häusler für den Tapetenhändler Albert Plüss erbaut. Die bauliche und verkehrstechnische Entwicklung des 20. Jh. hat die Umgebung der historischen Erstbebauung ganz wesentlich verändert. Die zwei- bis dreigeschossigen Bauten mit niedriger Traufe waren letzte Zeugen einer älteren, offenen Bebauung von grundsätzlich anderem Massstab.

Die Denkmalpflege beurteilte die Häuserzeile in einer Stellungnahme und regte die Erhaltung zumindest des ehemaligen Herrenhauses an.³³⁸ Wirtschaftliche Überlegungen, beeinflusst durch die grundsätzlich möglichen hohen Bauten und grossen Volumen, führten zu einer Neubauprojektierung, die sich über mehrere Jahre hinzog. Der Abbruch der Häuser ist im Rahmen des seit den dreissiger Jahren vorgegebenen Bebauungsmusters zwar verständlich, stellt in der durch individuelle historische Bauten geprägten und entsprechend gewachsenen Quartierbebauung dennoch einen Verlust dar.

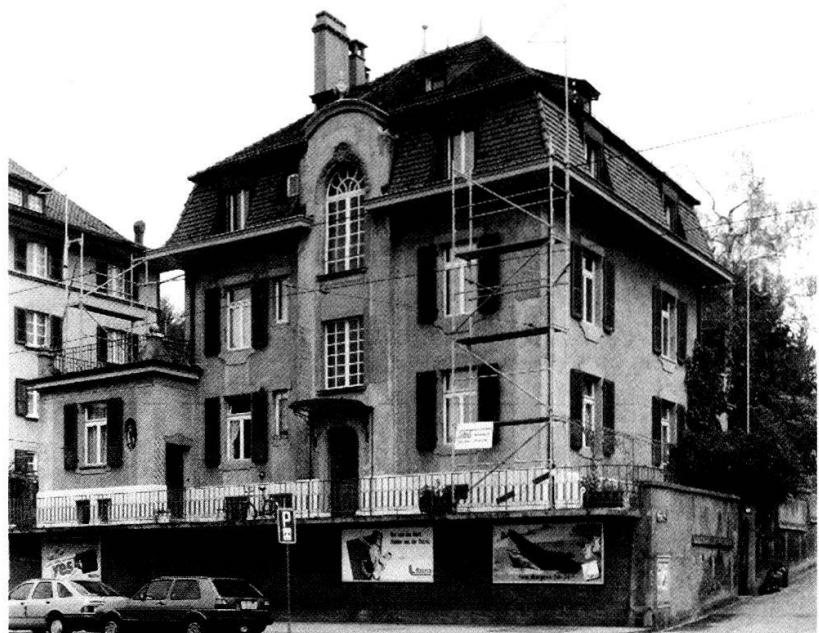
*Moserstrasse 42: Vor dem
Abbruch des Altbau.*

Das Mehrfamilienhaus MOSERSTRASSE 42 wurde 1904 vom bedeutenden Berner Architekten Friedrich Marbach erbaut. Es war Bestandteil einer grösseren Gruppe von villenartig konzipierten Miethäusern im Areal Moserstrasse–Kasernenstrasse–Waldhöheweg, die in einer parkartig gestalteten Umgebung situiert sind und innerhalb weniger Jahre entstanden. Im Œuvre des Architekten nimmt sich das Gebäude an der Moserstrasse merkwürdig traditionell aus. Auf einer hohen, fast ein Geschoss über der Strasse gelegenen Terrasse erhob sich ein würfelförmiger Baukörper über quadratnahem Grundriss, abgeschlossen von einem kräftigen Mansart-Walmdach. Die Strassenseite wurde beherrscht durch den schlanken, fast turmartigen Treppenhausrisalit, der die Dachkante durchstiess; die Gartenseite war von einem mehrgeschossigen Veranda-Vorbau geprägt. Durch die Verbreiterung der Moserstrasse 1932 wurde die geschwungene, zur Terrasse führende Treppe entfernt, und es entstand eine geschosshohe Mauer. Im Innern waren vor allem das Treppenhaus mit seinen

Abschlüssen und qualitätvolle Schreinerarbeiten bemerkenswert.

Die Denkmalpflege empfahl, dem eingereichten Gesuch um Abbruch und Neubau eines im Volumen nahezu identischen Baukörpers den Bauabschlag zu erteilen. Der Stadtpräsident in seiner Eigenschaft als Baubewilligungsbehörde erteilte dagegen die Baubewilligung. Nach einem darauf folgenden mehrjährigen Rechtsstreit, der aufgrund von Einsprachen aus dem Quartier

ausgefochten wurde und in dessen Verlauf auch die kantonale Denkmalpflege den Abbruch des Altbau für vertretbar hielt, sofern an seiner Stelle ein gut gestalteter moderner Bau entstünde, erwuchs die Baubewilligung in Rechtskraft. Es ist heute unschwer zu erkennen, dass die gestalterische Qualität des Baus von Friedrich Marbach aus dem Jahr 1904 mit dem Nachfolgebau zu Ende des Jahrhunderts bei weitem nicht erreicht wird. B.F.

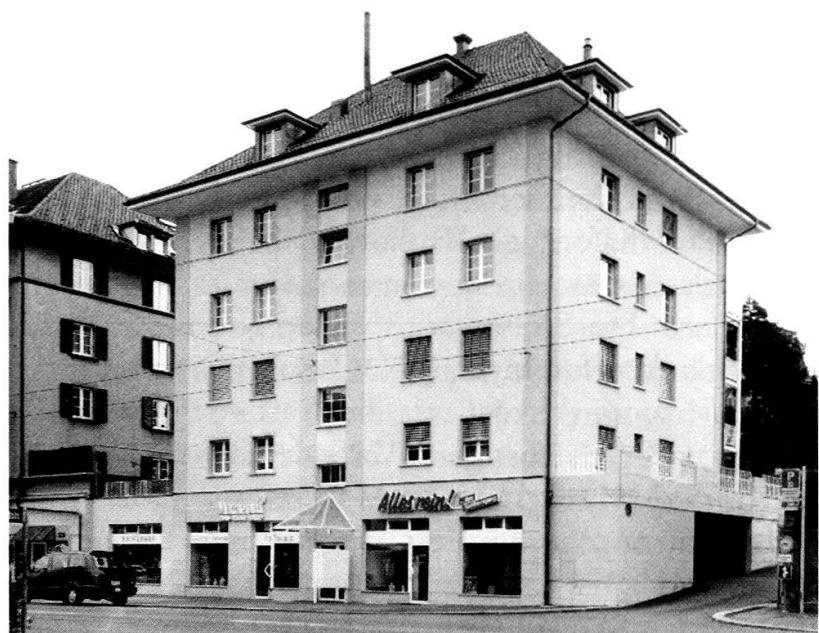
Moserstrasse 42: Neubau.

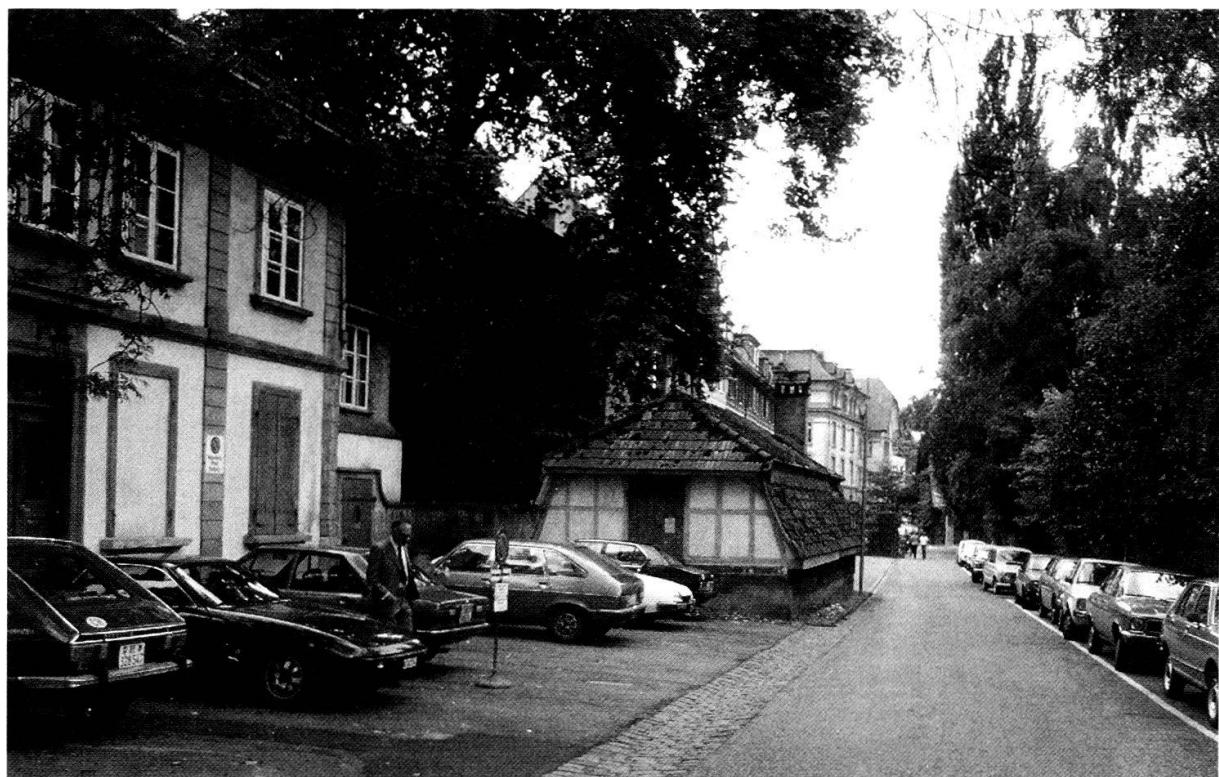
Schlösslistrasse 29: Das Waschhaus des Schössliguts, nach dem Anheben des Strassenniveaus zwar stark beeinträchtigt, für die Hofbildung zum Herrenhaus aber immer noch bedeutsam.

stand so eine reizvolle Anlage. Mit dem Bau des Grütli-Hauses und der Kaufmännischen Berufsschule wurde der Umraum des Schlössliguts stark beschnitten,³³⁹ das Herrenhaus selbst für Zwecke der Schule umgenutzt. Das Waschhaus – ein Quaderbau mit Riegaufsatz, der einen kräftigen Geländesprung aufnahm und dessen Krüppelwalmdach daher auf der Strassenseite das Terrain nur wenig überragte – stand seither leer. Die willkürliche quer durch das Haus gezogene Parzellengrenze schlug das kleine Gebäude zwei Eigentümerschaften zu und verunmöglichte faktisch die Erhaltung. Das hübsche Waschhaus verfiel zusehends. Trotz intensiver Bemühungen, eine adäquate Nutzung zu finden, scheiterte eine Restaurierung, da die Eigentumsverhältnisse die Grundflächen zerstückelten und zudem wegen des sich rasch verschlechternden Bauzustands die Kostenverhältnismässig hoch geworden wären. Das vom Einsturz bedrohte Gebäude wurde abgerissen.³⁴⁰ Der Eingangshof wurde durch die Errichtung einer hohen Sandsteinquadermauer zumindest räumlich neu gefasst.

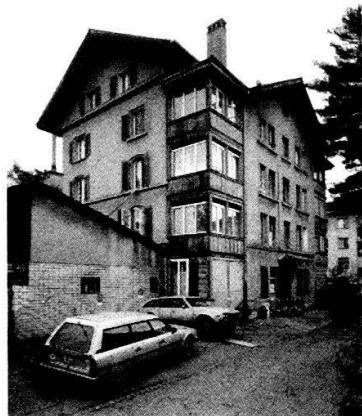
Das Haus Ulmenweg 9 vor dem Abbruch.

Das Mehrfamilienhaus ULMENWEG 9 wurde 1863 vom Baugeschäft Dähler und Schultz erbaut. Es war Teil der lockeren Erstbebauung des vorderen Lorrainequartiers. Unter den umliegenden zwei- bis dreigeschossigen, einfachen Ständerbauten fiel das Gebäude durch seine massive Bauweise aus Sandsteinquadern und seine respektable Höhe von vier Vollgeschossen und einem ausgebauten Dachgeschoss auf. In den Hauptbaukörper über längsrechteckigem Grundriss und unter einfachem Satteldach war strassenseitig ein breiter Mittelrisalit mit einem unter der Traufe des Hauptdaches ansetzenden Quergiebel eingefügt; dieser Risalit enthielt das Treppenhaus und sämtliche Nebenräume. Die Winkel zwischen diesem relativ weit vorspringenden Gebäudeteil und dem Hauptbaukörper waren durch ursprünglich vermutlich offene, später verglaste Laubentürme über vier Vollgeschosse unter vorspringenden Flachdächern belegt. Die Details, Fenstereinfassungen und Bankgesimse, wiesen spätklassizistische

Formen auf. Das Innere war gekennzeichnet durch einfache, solide Materialien und sorgfältig gestaltete Details. Der quartiertypische, massive Bau musste Ende 1994, zusammen mit den einfacheren Handwerkerhäusern ULMENWEG 4 UND 5 den Erweiterungsbauten der Gewerblich-Industriellen Berufsschule weichen. E.F.

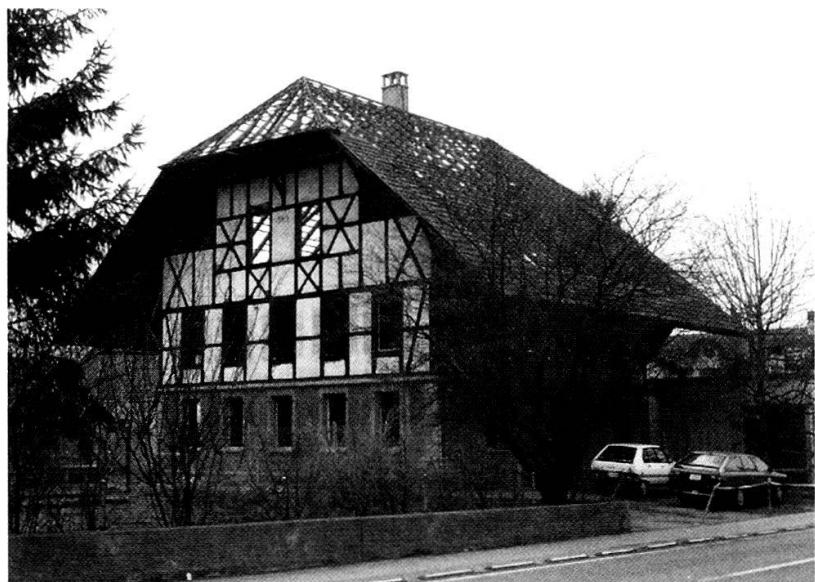
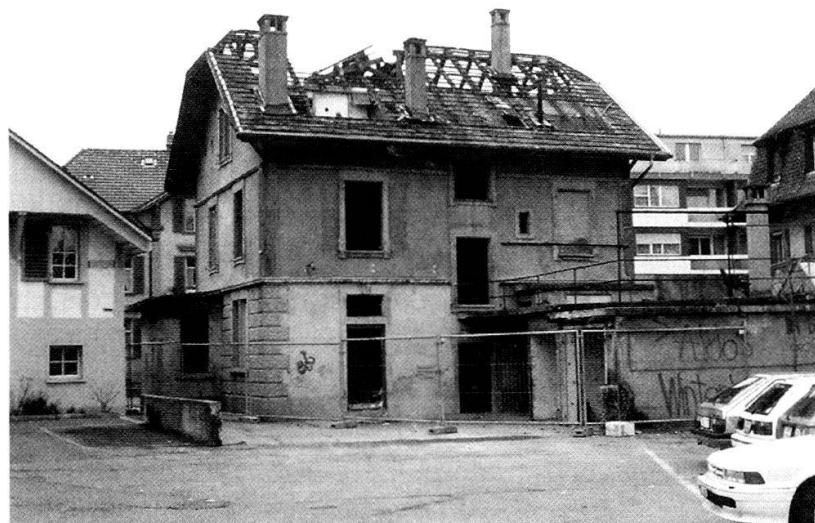
Brünnenstrasse 124 und Bümplizstrasse 117 kurz vor dem Abbruch, bereits «unbewohnbar» gemacht.

Im Zentrum Bümpliz entsteht aufgrund von Planungsvorstellungen, die in die späten sechziger Jahre zurückreichen, ein neues Geschäftszentrum. Zu dessen Realisierung mussten mehrere Bauten der Jahrhundertwende weichen. Zuerst ist das 1902 auf älteren Fundamenten errichtete BÜRKIGUT (Brünnenstrasse 124) zu erwähnen. Das massive Erdgeschoss mit Sandsteingliederungen, die Schreinerarbeiten, wie beispielweise die Hauseingangstüre, und die flächig-grosszügige Aufteilung des Riegwerks in den Obergeschossen des Hauses waren noch dem Spätklassizismus verpflichtet. Das

breit ausladende Krüppelwalmdach war ein von weitem sichtbares Zeichen des bäuerlichen Wohlstandes. Der Ökonomieteil des Bauernhauses war bereits in den sechziger Jahren abgebrochen worden, der Wohnteil im Jahr 1996.

Mit dem Haus BÜMPLIZSTRASSE 117 verschwand im gleichen Jahr ein typisches Kleingewerbe-Haus aus der Zeit um 1910. Über dem rustizierten Erdgeschoss wurde in der Mittelachse mit einem von Konsolen getragenen Balkon mit bauchigem Geländer ein Zeichen zum

öffentlichen Raum gesetzt, akzentuiert durch einen in Riegwerk konstruierten Quergiebel. An der Stelle des Wohnhauses soll ein offener Eingangsbau entstehen, der zum neuen Geschäftszentrum führen wird.

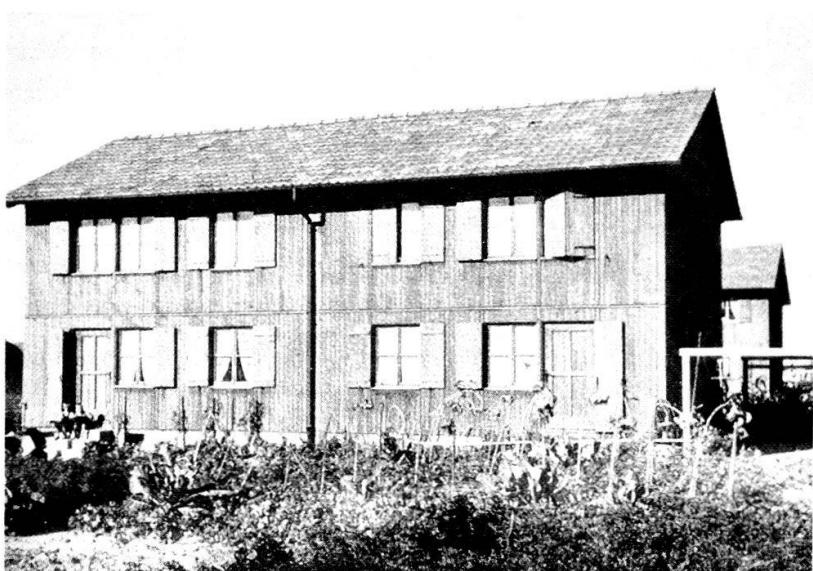
Wangenstrasse 111–117: Die Häuser der «Genossenschaft für bernische Export- und Siedlungshäuser» kurz nach ihrer Fertigstellung.

Während und nach dem Zweiten Weltkrieg herrschte in der Schweiz eine ausgeprägte Wohnungsnot. Zu deren Linderung und gleichzeitig zur Vorbereitung einer potentiellen Export-Offensive in kriegsversehrte Länder wurden verschiedene Holzbausysteme im Sinne einer Vorfabrikation entwickelt. Eines der interessantesten und fortschrittlichsten dieser Systeme war das weitgehend im Werk vorgefertigte Ständer- und Tafelbausystem der «Genossenschaft für bernische Export- und Siedlungshäuser», das sogar an der internationalen Ausstellung für Städtebau und Wohnungswesen in Paris ausgestellt wurde. Die Einwohnergemeinde Bern

liess 1945 in Bümpliz mit diesem System eine Wohnkolonie für kinderreiche Familien errichten, die nach den Plänen von Walter von Gunten und Werner Allenbach vier Vierfamilienhäuser mit Geschosswohnungen und zwei Doppeleinfamilienhäuser auf zwei Geschosse umfasste. Die Häuser zeigen eine exemplarisch kompakte und sparsame Disposition; in der Fachpresse wurde gelobt: «Trotz typisierter und aufs äusserste rationalisierter Bauweise wurden Häuser bürgerlich-behaglicher Bodenständigkeit geschaffen, nirgends entsteht der Eindruck der Beschränkung und des Provisorischen, in den ähnliche Unternehmungen des Auslandes häufig verfallen.»³⁴⁵

Bereits durch die Neuanlage der Hallmattstrasse im Zuge des Autobahnbaus waren zwei Mehrfamilienhäuser der Siedlung abgerissen worden. Das gleiche Schicksal widerfuhr 1995 den beiden Einfamilienhäusern WANGENSTRASSE 111 – 117. Sie wurden im Zug einer Neunutzung des von Bahn, Autobahnviadukt und Wangenstrasse stark beengten Terrains für die Ansiedlung eines Gewerbebetriebs abgebrochen. Auf die von der Denkmalpflege angeregte Versetzung eines der Gebäude, die technisch aufgrund der Konstruktionsmerkmale des Montagebaus ohne weiteres realisierbar gewesen wäre, musste verzichtet werden, da innerhalb der kurzen zur Verfügung stehenden Zeit kein geeigneter Aufstellungsort gefunden werden konnte und die Kosten vergleichsweise hoch gewesen wären.
