Artikel: Denkmalpflege in der Stadt Bern 1993-1996

Kapitel: 5: Abbrüche

5. ABBRÜCHE

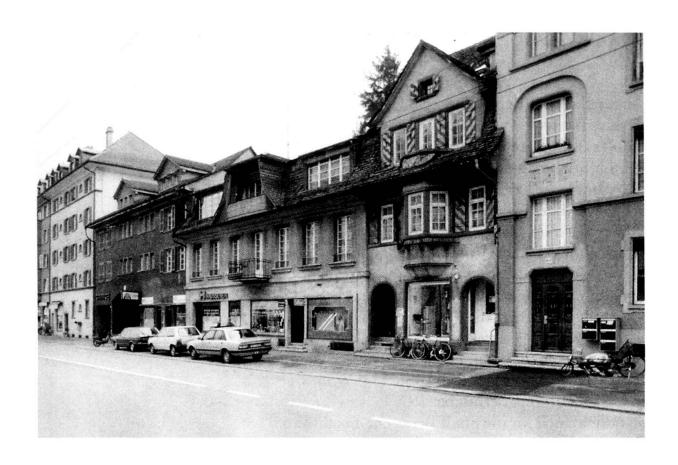
Die Fassaden der 1993 abgebrochenen Häuser Neubrückstrasse 53, 65 und 67.

Die Wohnhäuser Neubrückstrasse 53, 63, 65 und 67 waren als Restbestände einer ursprünglich offenen Bauweise, wie sie an dieser Ausfallstrasse noch bis ins 19. Jh. üblich war, deutlich gekennzeichnet. Den Charakter des vorstädtisch geprägten Wohnquartiers mit geschlossenen hohen Strassenfluchten erhielt der Strassenzug in der Zwischenkriegszeit. Den historisch bedeutenden Kern des Komplexes bildeten ein ehemaliger freistehender Herrenstock (Nr. 65) und ein ihm rückwärtig zugeordneter, kleiner, steinerner Wohnstock (Nr. 63). Diese Bauten an der einzigen und damit entsprechend wichtigen Strasse nach Norden wurden in den Jahren 1921/22 im Innern durch den damaligen Eigentümer, der auch als Architekt zeichnete, tiefgreifend umgebaut. 1929 wurde das Projekt einer Neuüberbauung an der Ecke Mittelstrasse/Neubrückstrasse abgelehnt, später das Haus Neubrückstrasse 53 in bescheidenerem Rahmen ausgeführt. Gleichzeitig wurde die Strassenfassade des ehemaligen Landhauses in ihrem Aussehen nachhaltig verändert. Das Einfamilienhaus Neubrückstrasse 67 wurde 1912 im zeittypischen Jugendstil von Architekt Robert Häusler für den Tapetenhändler Albert Plüss erbaut. Die bauliche und verkehrstechnische Entwicklung des 20. Jh. hat die Umgebung der historischen Erstbebauung ganz wesentlich verändert. Die zwei- bis dreigeschossigen Bauten mit niedriger Traufe waren letzte Zeugen einer älteren, offenen Bebauung von grundsätzlich anderem Massstab.

Die Denkmalpflege beurteilte die Häuserzeile in einer Stellungnahme und regte die Erhaltung zumindest des ehemaligen Herrenhauses an.³³⁸ Wirtschaftliche Überlegungen, beeinflusst durch die grundsätzlich möglichen hohen Bauten und grossen Volumen, führten zu einer Neubauprojektierung, die sich über mehrere Jahre hinzog. Der Abbruch der Häuser ist im Rahmen des seit den dreissiger Jahren vorgegebenen Bebauungsmusters zwar verständlich, stellt in der durch individuelle historische Bauten geprägten und entsprechend gewachsenen Quartierbebauung dennoch einen Verlust dar.

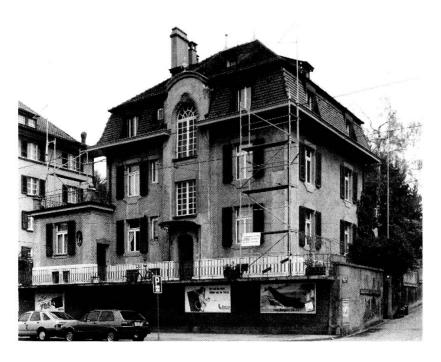
Moserstrasse 42: Vor dem Abbruch des Altbaus.

Das Mehrfamilienhaus Moserstrasse 42 wurde 1904 vom bedeutenden Berner Architekten Friedrich Marbach erbaut. Es war Bestandteil einer grösseren Gruppe von villenartig konzipierten Miethäusern im Areal Moserstrasse-Kasernenstrasse-Waldhöheweg, die in einer parkartig gestalteten Umgebung situiert sind und innerhalb weniger Jahre entstanden. Im Œuvre des Architekten nimmt sich das Gebäude an der Moserstrasse merkwürdig traditionell aus. Auf einer hohen, fast ein Geschoss über der Strasse gelegenen Terrasse erhob sich ein würfelförmiger Baukörper über quadratnahem Grundriss, abgeschlossen von einem kräftigen Mansart-Walmdach. Die Strassenseite wurde beherrscht durch den schlanken, fast turmartigen Treppenhausrisalit, der die Dachkante durchstiess; die Gartenseite war von einem mehrgeschossigen Veranda-Vorbau geprägt. Durch die Verbreiterung der Moserstrasse 1932 wurde die geschwungene, zur Terrasse führende Treppe entfernt, und es entstand eine geschosshohe Mauer. Im Innern waren vor allem das Treppenhaus mit seinen

Abschlüssen und qualitätvolle Schreinerarbeiten bemerkenswert.

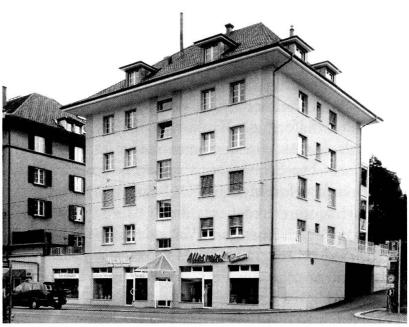
Moserstrasse 42: Neubau.

ausgefochten wurde und in dessen Verlauf auch die kantonale Denkmalpflege den Abbruch des Altbaus für vertretbar hielt, sofern an seiner Stelle ein gut gestalteter moderner Bau entstünde, erwuchs die Baubewilligung in Rechtskraft. Es ist heute unschwer zu erkennen, dass die gestalterische Qualität des Baus von Friedrich Marbach aus dem Jahr 1904 mit dem Nachfolgebau zu Ende des Jahrhunderts bei weitem nicht erreicht wird. B.F.

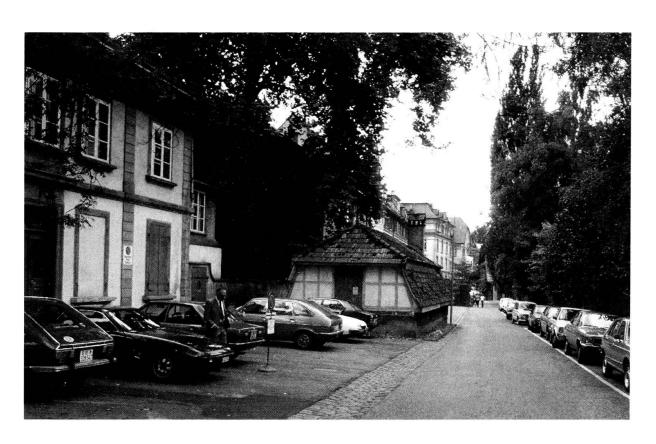
Schlösslistrasse 29: Das Waschhaus des Schlössliguts, nach dem Anheben des Strassenniveaus zwar stark beeinträchtigt, für die Hofbildung zum Herrenhaus aber immer noch bedeutsam.

stand so eine reizvolle Anlage. Mit dem Bau des Grütli-Hauses und der Kaufmännischen Berufsschule wurde der Umraum des Schlössliguts stark beschnitten, ³³⁹ das Herrenhaus selbst für Zwecke der Schule umgenutzt. Das Waschhaus - ein Quaderbau mit Riegaufsatz, der einen kräftigen Geländesprung aufnahm und dessen Krüppelwalmdach daher auf der Strassenseite das Terrain nur wenig überragte - stand seither leer. Die willkürlich quer durch das Haus gezogene Parzellengrenze schlug das kleine Gebäude zwei Eigentümerschaften zu und verunmöglichte faktisch die Erhaltung. Das hübsche Waschhaus verfiel zusehends. Trotz intensiver Bemühungen, eine adäquate Nutzung zu finden, scheiterte eine Restaurierung, da die Eigentumsverhältnisse die Grundflächen zerstückelten und zudem wegen des sich rasch verschlechternden Bauzustands die Kostenverhältnismässig hoch geworden wären. Das vom Einsturz bedrohte Gebäude wurde abgerissen.³⁴⁰ Der Eingangshof wurde durch die Errichtung einer hohen Sandsteinquadermauer zumindest räumlich neu gefasst. B.F.

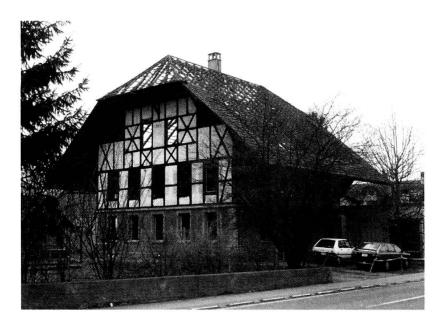
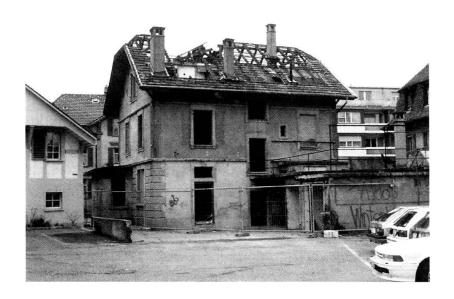
Brünnenstrasse 124 und Bümplizstrasse 117 kurz vor dem Abbruch, bereits «unbewohnbar» gemacht.

Im Zentrum Bümpliz entsteht aufgrund von Planungsvorstellungen, die in die späten sechziger Jahre zurückreichen, ein neues Geschäftszentrum. Zu dessen Realisierung mussten mehrere Bauten der Jahrhundertwende weichen. Zuerst ist das 1902 auf älteren Fundamenten errichtete Bürkigut (Brünnenstrasse 124) zu erwähnen. Das massive Erdgeschoss mit Sandsteingliederungen, die Schreinerarbeiten, wie beispielweise die Hauseingangstüre, und die flächig-grosszügige Aufteilung des Riegwerks in den Obergeschossen des Hauses waren noch dem Spätklassizismus verpflichtet. Das

Mit dem Haus BÜMPLIZSTRASSE 117 verschwand im gleichen Jahr ein typisches Kleingewerbe-Haus aus der Zeit um 1910. Über dem rustizierten Erdgeschoss wurde in der Mittelachse mit einem von Konsolen getragenen Balkon mit bauchigem Geländer ein Zeichen zum

öffentlichen Raum gesetzt, akzentuiert durch einen in Riegwerk konstruierten Quergiebel. An der Stelle des Wohnhauses soll ein offener Eingangsbau entstehen, der zum neuen Geschäftszentrum führen wird.
