**Artikel:** Denkmalpflege in der Stadt Bern 1997-2000  
**Autor:** [s.n.]  
**Kapitel:** 3: Öffentliche Bauten  
**DOI:** <https://doi.org/10.5169/seals-247040>

### 3. ÖFFENTLICHE BAUTEN

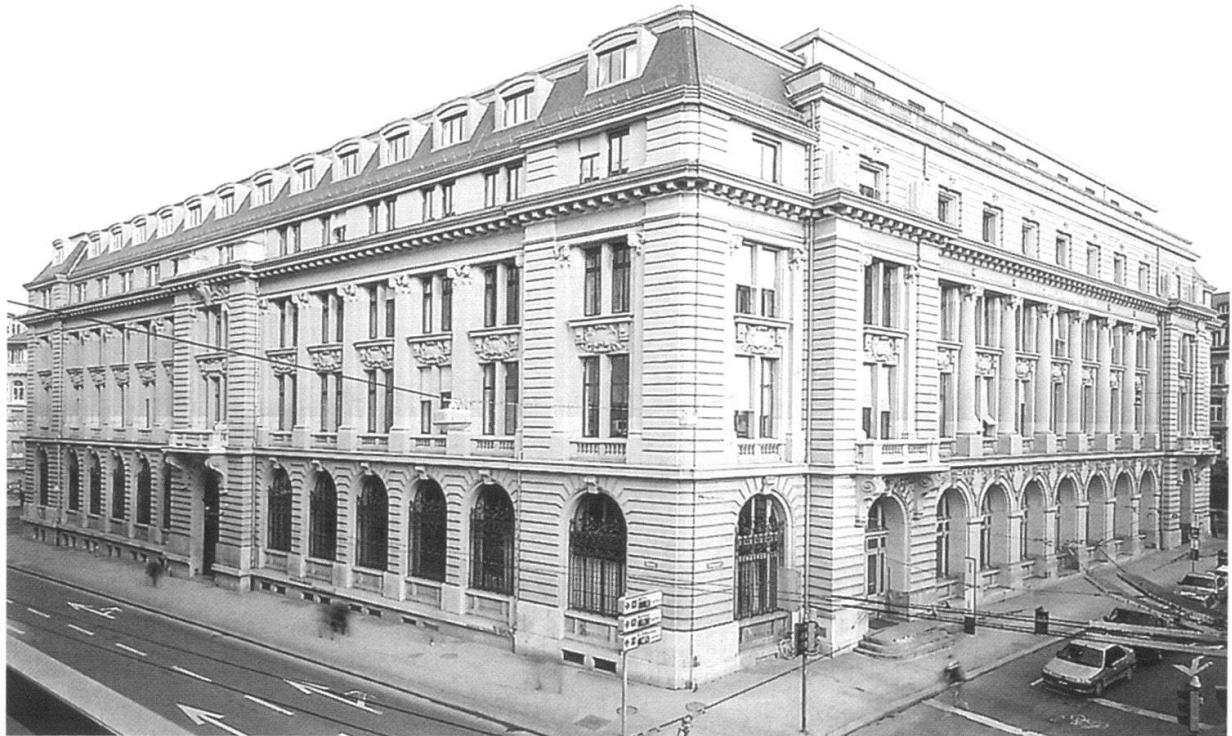
*Bollwerk 25:  
Die Bollwerkpost  
nach der Fassaden- und  
Dachrenovation.*

Ziel, dem markanten ehemaligen Hauptpostgebäude seine städtebauliche Präsenz wieder zu verschaffen.<sup>62</sup> Wo es ästhetisch vertretbar war, achtete man darauf, verwitterte Werkstücke mit Überarbeitungsmassnahmen halten zu können. Stark beschädigte Stücke, wie Fensterbänke, Brüstungselemente im ersten Obergeschoss oder auch Schlusssteine, wurden ersetzt. Auch dekorative Elemente, die eine Überarbeitung nicht zuliessen, wie viele Triglyphen, wurden vollständig ersetzt. Die Oberflächenreinigung wurde mechanisch durchgeführt. Bei den bildhauerischen Elementen, insbesondere beim Blattwerk, den Kapitellen, den Ranken und dem figürlichen Schmuck, regte die Denkmalpflege Alternativen zur Schonung der Substanz an. Versuche mit Lasuren führten nicht zur gewünschten Wirkung, so dass schliesslich auch diese Partien vom Bildhauer mechanisch gereinigt und nachgezeichnet wurden.<sup>63</sup> Wo die originalen Fenster noch vorhanden waren, wurden sie repariert und dunkelgrün gestrichen. Auf den Nachbau historischer Fenster wurde mit Ausnahme derjenigen der Hauptschalterhalle aus Kostengründen verzichtet, so dass eine grosse Anzahl eloxierter Aluminiumfenster bis auf weiteres erhalten bleibt. Die mächtigen Fenstergitter des Erdgeschosses wurden neu gestrichen. Der 1933 in Kunststein ausgeführte Dachausbau über der Hauptfront wurde lediglich gereinigt. Die vollständige Erneuerung der Dachhaut ermöglichte es, die Gestaltung der Lukarnen zu verbessern und von Kupfer- zu grauem Kupferzinkblech zu wechseln. Die Verwendung von Naturschiefer anstelle von Eternit bei der Neueindeckung des Steildachs hat sich ausserordentlich positiv auf die Erscheinung des gesamten Gebäudes ausgewirkt.

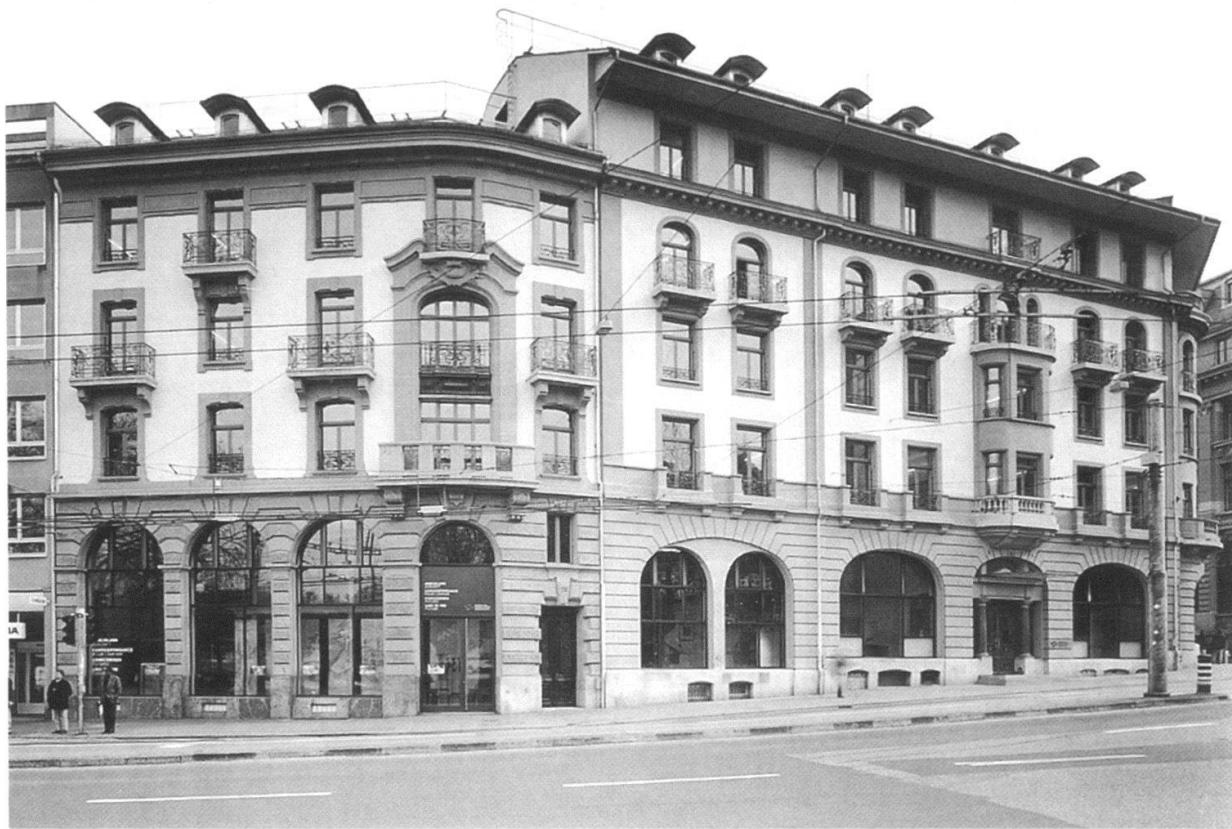
Bollwerk 27, 29:  
Die beiden Hauptfassaden.

rung wenig sinnvoll. Die Hauptfassaden beider Häuser wurden mit Zugankern sehr aufwändig in die Gebäudestruktur zurückgebunden, nachdem sie einer Überprüfung hinsichtlich neuer Normen bei Erdbebeneinwirkung nicht zu genügen vermochten.<sup>68</sup> Die Renovation der Sandsteinelemente bewegte sich im Rahmen konventioneller Flick- und Ersatzarbeiten. Auf das vorgesehene Überarbeiten der Rustika-Bänderung am Erdgeschoss wurde verzichtet.

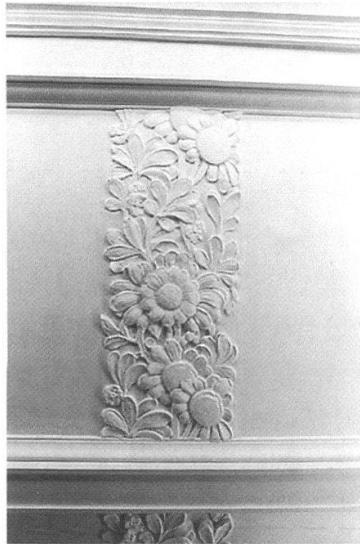
Bollwerk 27:  
Detail des Deckenstucks  
in der Bibliothek.

der grosse, während Jahrzehnten als Labor genutzte ehemalige Speisesaal, die Bibliothek und die weiteren, mit üppigen Stuckdecken ausgestatteten ehemaligen Aufenthaltsräume. Betriebliche Modernisierungen und mangelnde Wertschätzung historisierender Ausstattungen hatten im Lauf der Zeit in diesen Räumen zu grossen Schäden an Parkettböden, Wand- und vor allem Deckenstuckaturen geführt. Alle Stuckoberflächen<sup>70</sup> wurden mit grosser Sachkenntnis und Respekt vor dem historischen Bestand repariert und ergänzt, grosse Fehlstellen rekonstruiert.<sup>71</sup> Prunkstück des Hauses ist der heutige Konferenzsaal. Eine Pfeilerstellung setzt den hinteren Teil räumlich ab. Der eingebaute diskrete Abschluss aus Glas stellt die akustische Trennung dieses auch als Zugang zur Bibliothek dienenden Bereichs sicher. Ein erhaltener Türabschluss bildete das Muster für den Nachbau der beiden fehlenden Abschlüsse zwischen Saal und Cafeteria, um den grossen Saal wieder seiner ursprünglichen gestalterischen Einheit anzunähern. Im Haupttreppenhaus wurden die Fenster, die Prägetapeten und die Geländer sorgfältig restauriert, die Farbgebung weicht allerdings von den Befunden ab. Nicht so im Treppenhaus der Nummer 29: Dort wurde die belegte Farbgebung mit dekorativer Schablonenmalerei ausgeführt. Die Instandstellung des heute stillgelegten Zugangs in dieses Haus mit seinen schönen Jugendstilstuckaturen verdient besondere Erwähnung. Im Entrée des Haupteingangs wurden die beiden überstrichenen Säulen freigelegt, die Oberflächen im Sockelbereich, einschliesslich der schwarzen Marmorierung, jedoch vom Befund abweichend neu interpretiert. Als künstlerische Intervention und Zeichen der Umnutzung belegte Ueli Berger dekorative Elemente der Wandgestaltung mit den so genannten Verkehrsfarben: im grossen Konferenzsaal, an den Pyramiden, auf dem Eierstab im Entrée und im Treppenhaus.

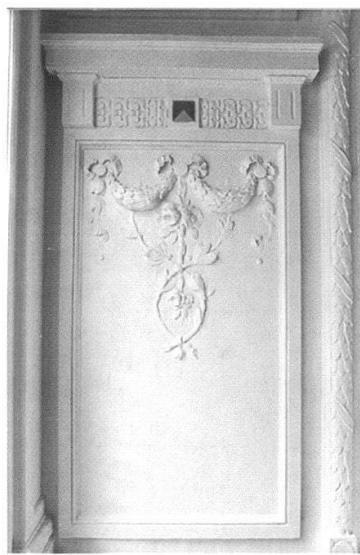
Bollwerk 27:  
Detail des Wandstucks  
im Grossen Saal; ebenso  
nebenstehendes Bild.

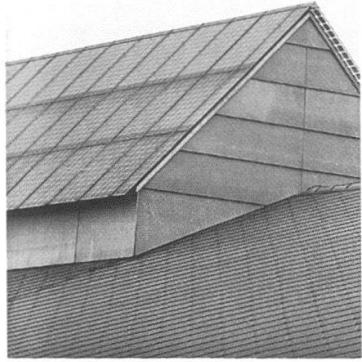
*Depotstrasse 43:  
Firstoblick mit in Glas  
eingegossener  
Fotovoltaikanlage.*

Eine denkmalpflegerische Besonderheit, die sich in der Zwischenzeit zum Vorzeigeobjekt entwickelt hat, ist die Solarstromanlage. Sie wurde in die Verglasung der Firstoblicter eingebaut.<sup>79</sup> Es liegt im Interesse der Denkmalpflege, mit der Gewinnung erneuerbarer Energie die Umweltbelastung zu reduzieren und damit auch die Schäden an den Baudenkmälern zu verringern. Voraussetzung ist freilich, dass eine solche Anlage ein bedeutendes Gebäude nicht beeinträchtigt und sich einwandfrei und sorgfältig in die bestehende Architektur einordnet, was im vorliegenden Fall beispielhaft gelungen ist.

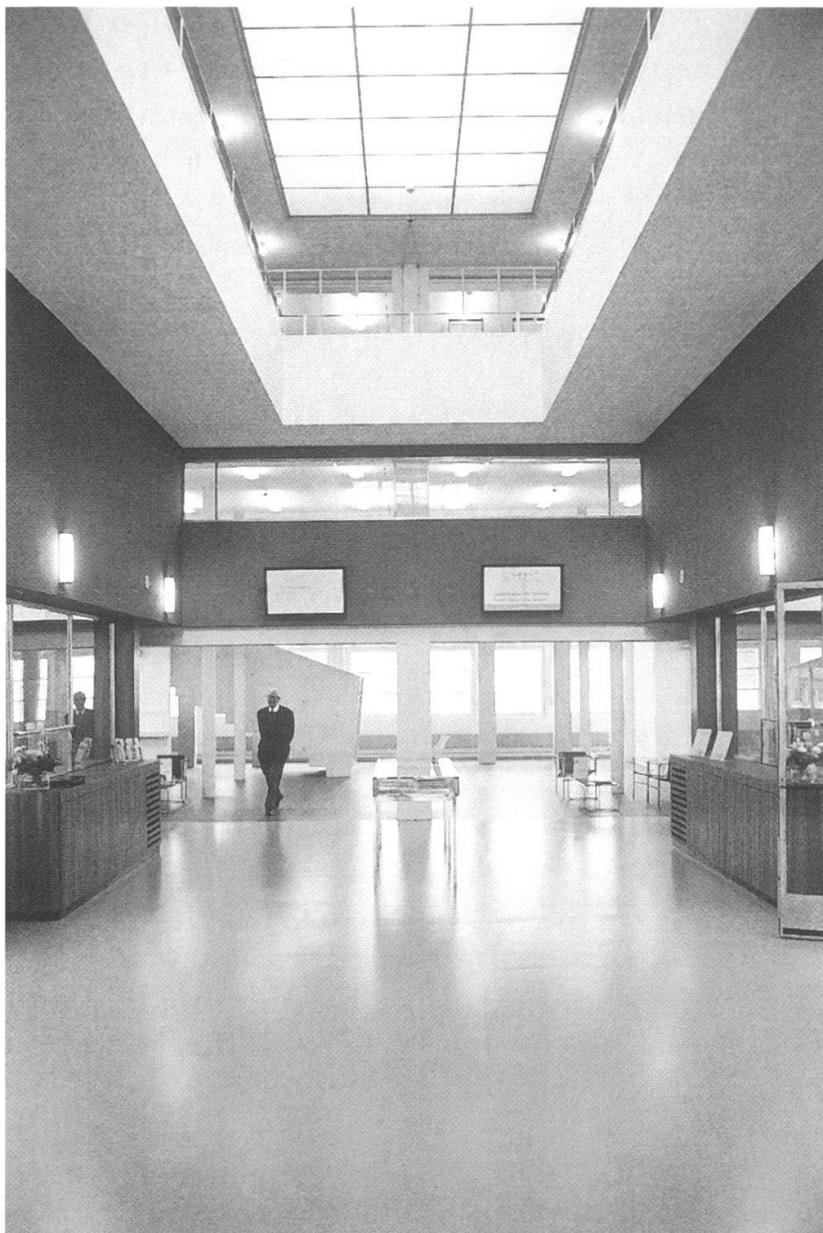
*Hallwylstrasse 15:  
Neuer Durchgang zum  
Büchermagazin anstelle der  
früheren Ausleihe.*

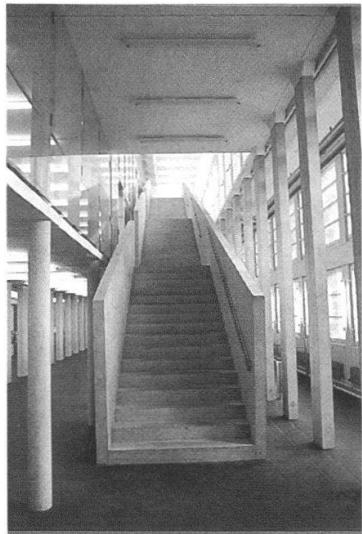
*Hallwylstrasse 15:  
Die neue Kaskadentreppe  
im ehemaligen Bücher-  
magazin.*

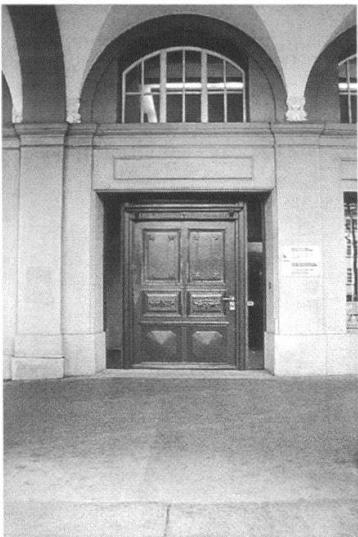
Nydeggasse 13:  
Eine der wiederverwendeten  
Eingangstüren der ‚Kocherhäuser‘.

98 Als Wiederverwendung wurden die beiden eichenen Haustüren der 1993 abgebrochenen ‚Kocherhäuser‘, Laupenstrasse 25/27, eingesetzt, die Architekt Rudolf Stettler zugeschrieben werden.

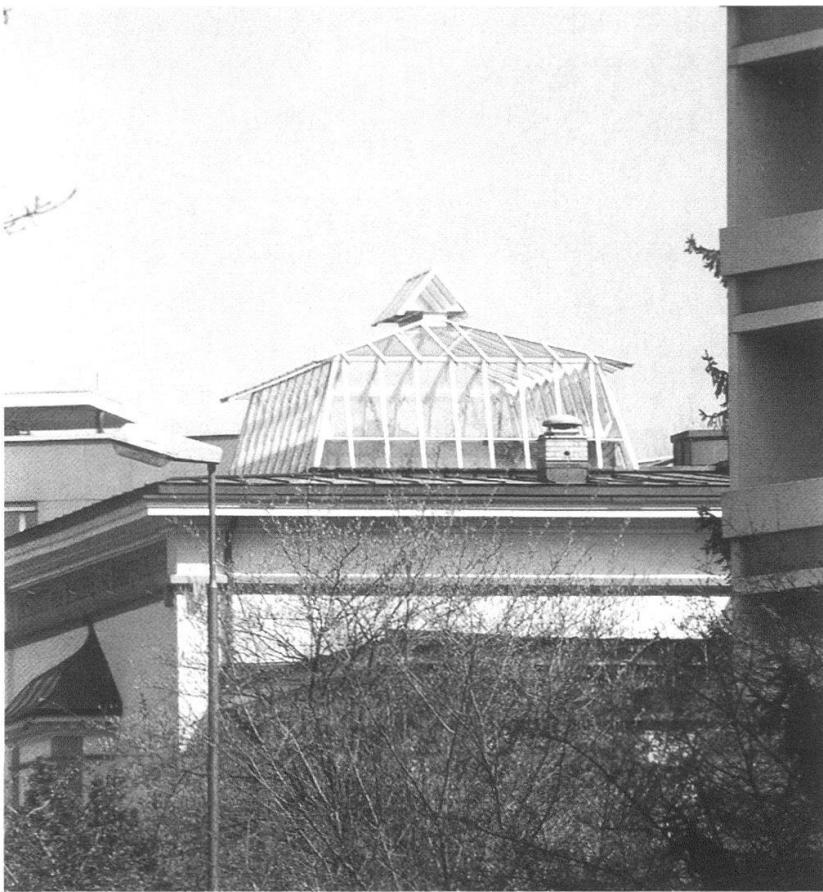
Friedbühlstrasse 51:  
*Neue Glaslaterne auf dem  
ehemaligen Auditorium.*

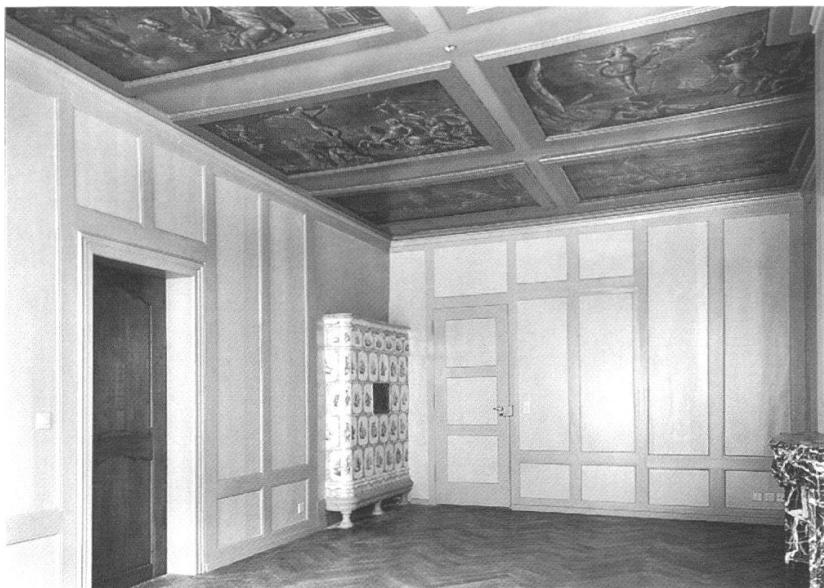
Kramgasse 61/  
Münstergasse 56:  
Täferzimmer mit den  
acht Deckenfeldern in  
Grisaille-Malerei.

Im KIRCHBERGERHAUS<sup>104</sup> an der Kramgasse 61/Münstergasse 56 wurden im Sommer 1999 einzigartige Grisaille-Malereien entdeckt. Die acht grossflächigen Malereien auf Holztafeln sind Teil einer getäferten Zimmerdecke des um 1660 an der Münstergasse neu erbauten Hinterhauses. Wegen eines besonders langjährigen Mietverhältnisses war die Existenz der Male- reien weder der Eigentümerin noch Fachleuten bekannt. Die Denkmalpflege wurde auf die Entdeckung aufmerksam gemacht, zur Beurteilung und für die zu treffenden Massnahmen an den Malereien und der historischen Ausstattung beigezogen. Die Renovation der Wohnung bestand in der Ausführung aufgelaufener Unterhaltsarbeiten, vor allem in der Erneuerung von Küche und Bad.<sup>105</sup> Die Wohnräume – das Zimmer mit

den Grisaille-Malereien, der klassizistische grosse Salon und das kleinere Hofzimmer – befanden sich in gutem Zustand, so dass mit Ausnahme der Bilderdecke lediglich Malerarbeiten notwendig waren.<sup>106</sup>

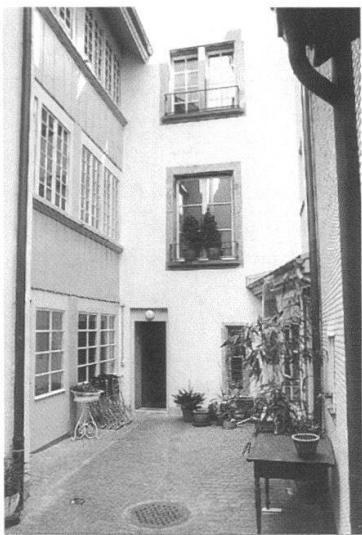
Gerechtigkeitsgasse 62/  
Postgasse 55:  
Hoffassade des Hausteils  
an der Postgasse.

stand, Sandsteinersatz war nur in bescheidenem Rahmen nötig. Die Fassaden der Postgasse und diejenigen in den Höfen mit zemenhaltigen Verputzen der 1940er-Jahre erwiesen sich indessen als problematischer. Aus technischen und ästhetischen Gründen wurden diese Fassaden mit einem neuen Kalkputz versehen. Der Fassadenanstrich ist allgemein zu hell geraten. An der Postgasse gelang es trotz Versuchen nicht, die beiden Häuser genügend klar voneinander abzusetzen. Das Vorgehen beim Ersatz beziehungsweise Instandstellen der Fenster war in Absprache mit der Denkmalpflege sehr differenziert; die Mehrzahl wurde beibehalten. Erwähnenswert ist vor allem die schöne Befensterung des 18. Jahrhunderts der Nordfassade im grossen Hof.

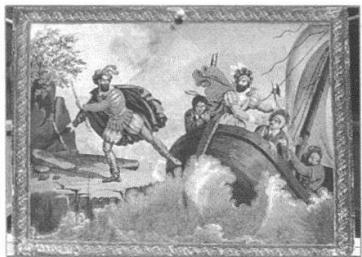
Gerechtigkeitsgasse 62/  
Postgasse 55:  
*Sommerabdeckung zum  
Cheminée im grossen Saal  
des ersten Obergeschosses  
mit mehrfarbig gedruckter  
Bildszene aus Schillers  
Wilhelm Tell (IV.1).*

neu ausgestattet. Der grosse Saal im ersten Obergeschoss mit elegantem Täfer des 18. und Cheminée des 19. Jahrhunderts ist mit Ausnahme des neuen Parketts unverändert. Der zum Cheminée passende Sommerdeckel mit einer Illustration zu Wilhelm Tell wurde restauriert.<sup>112</sup> Im zweiten Obergeschoss wurde die ursprünglich maserierte, bescheidene Ganztäferausstattung des 19. Jahrhunderts ihres schlechten Zustands wegen von wenigen Elementen abgesehen entfernt. Der mit neuen, glatten Gipswänden ausgestattete grosse Raum ist dadurch verarmt, dem verbliebenen Cheminée fehlt ganz offensichtlich die zugehörige Ausstattung. Die als Estrich genutzten Dachräume der beiden Hausteile an der Postgasse wurden zu einer neuen Wohneinheit mit Galerie im östlichen Dachraum zusammengelegt. Der mit der Jahrzahl 1545 datierte Abschnitt einer stark beschädigten Dachpfette wurde an der Westbrandmauer als Konsole eingepasst und im angestammten Dachstuhl belassen.

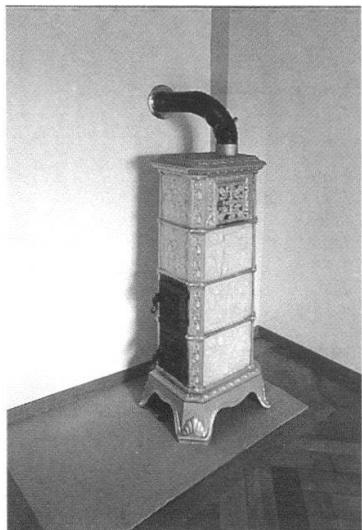
*Herrengasse 15:  
Zimmerofen der  
Jahrhundertwende mit  
Kacheleinsätzen im  
ersten Obergeschoß.*

129 Der Kachelofen  
wurde aus dem Lager  
der Kantonalen  
Denkmalpflege bezogen.

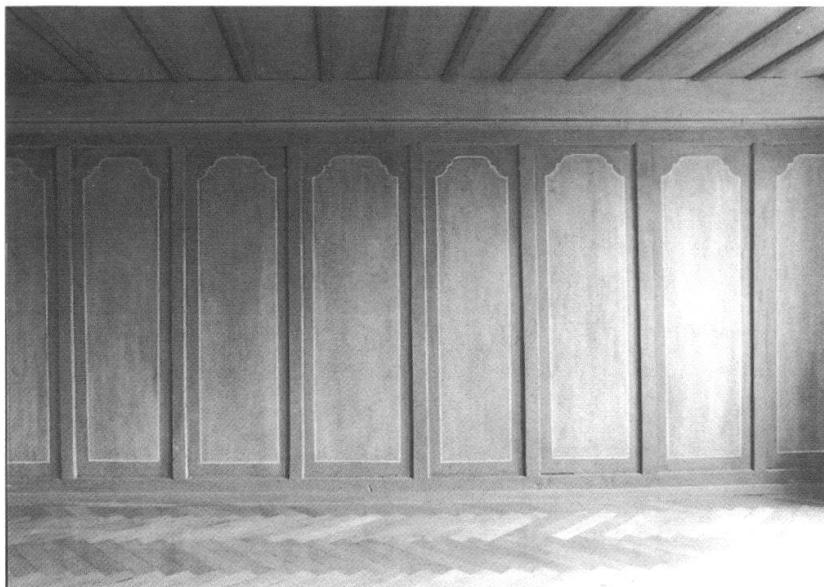
*Herrengasse 15:  
Ausschnitt aus der gefassten  
Vertäferung der Ostbrand-  
mauer im Südzimmer des  
ersten Obergeschosses mit  
aufgemalten Täferfeldern.*

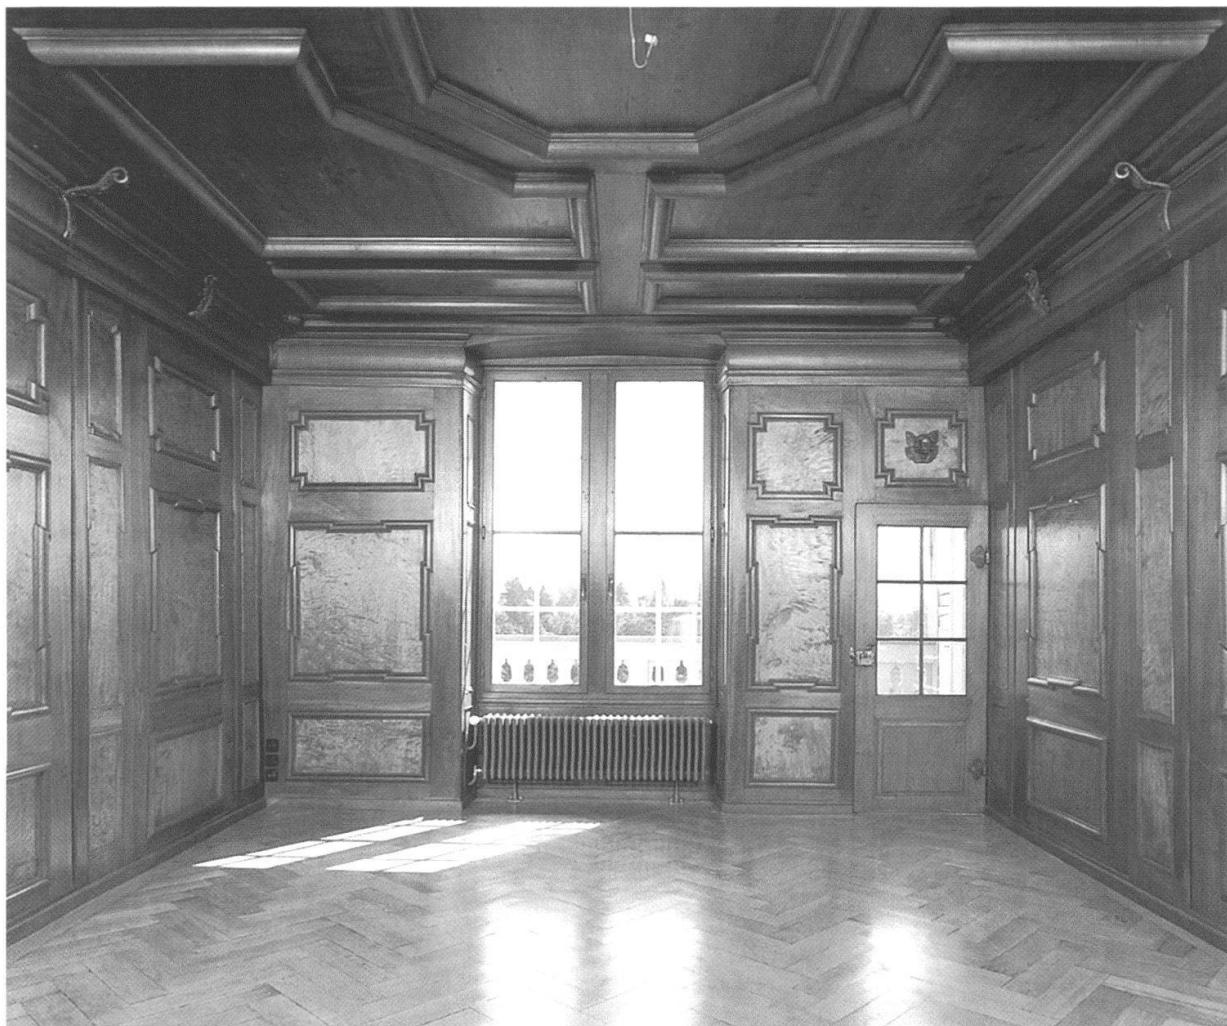
*Herrengasse 19:  
Repräsentative, aus dreierlei  
Hölzern bestehende Täfer-  
ausstattung im Südzimmer  
des zweiten Obergeschosses,  
um 1660–1670.*

Das zweite und dritte Obergeschoss bilden eine Wohnung. Die kostbaren, aus drei verschiedenen Hölzern zusammengesetzten Vertäferungen im zweiten Obergeschoss wurden restauriert.<sup>135</sup> Die Ausstattung des Gassenzimmers hatte wegen einer früheren, unsachgemässen Renovation eine schlecht erhaltene Oberfläche, die sich aber an Ort restaurieren liess. Die Vertäferung des aareseitigen Prunkzimmers war so schadhaft und schlecht gefügt, dass sie demontiert und zur Instandstellung in die Werkstatt überführt wurde. Die Massnahme enthüllte die nur wenig ältere, um 1670 zu datierende malerische Ausstattung eines Festsaals mit den Spuren eines grossen, offenen Kamins.<sup>136</sup> Das Dachgeschoß ist der obersten Wohnung zugeordnet und verfügt über zwei zur Gasse hin orientierte, aus massiven Brettern gezimmerte, unbeheizte Kammern;

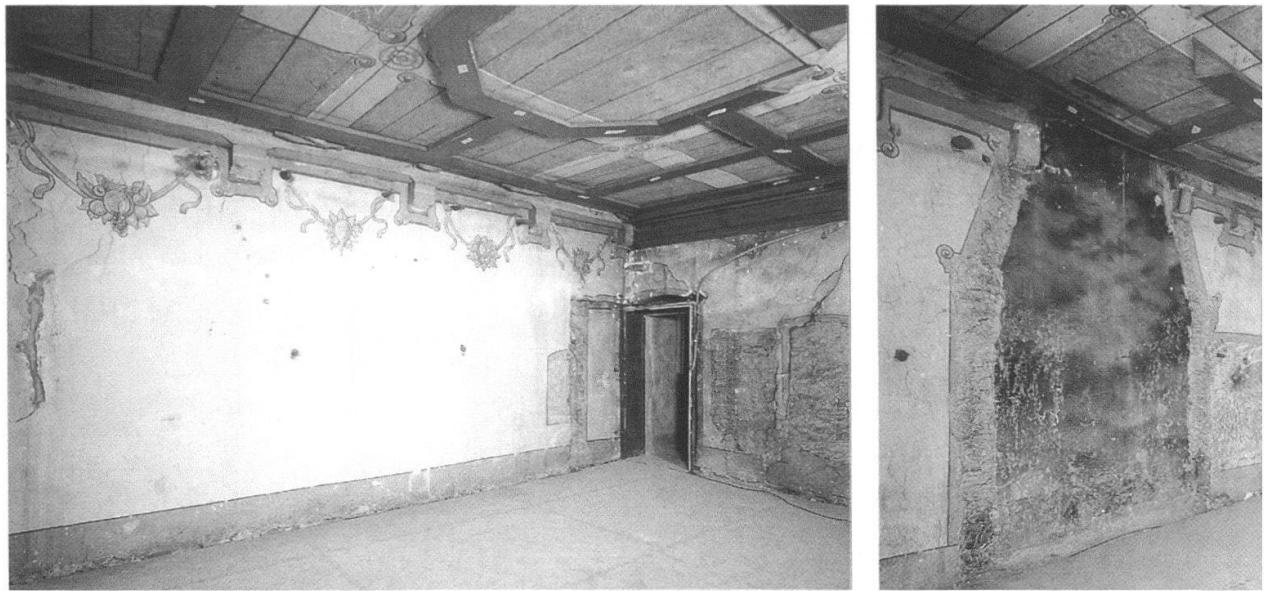
*Herrengasse 19:  
Unter der Südzimmer-  
Vertäferung des  
zweiten Obergeschosses  
erhaltene Dekorations-  
malereien der älteren  
gemalten Raumausstattung,  
um 1660–1680; rechts  
derselbe Raum mit Blick-  
richtung Süden – aufgrund  
der reichen dekorativen  
Bemalung der Wände, der  
gemalten Felderdecke und  
des erhaltenen Umrisses des  
ehemals grossen offenen  
Kamins als Festsaal zu  
deuten.*

136 Vor der neuerlichen Versetzung des Täfers wurde der Befund fotografisch dokumentiert.

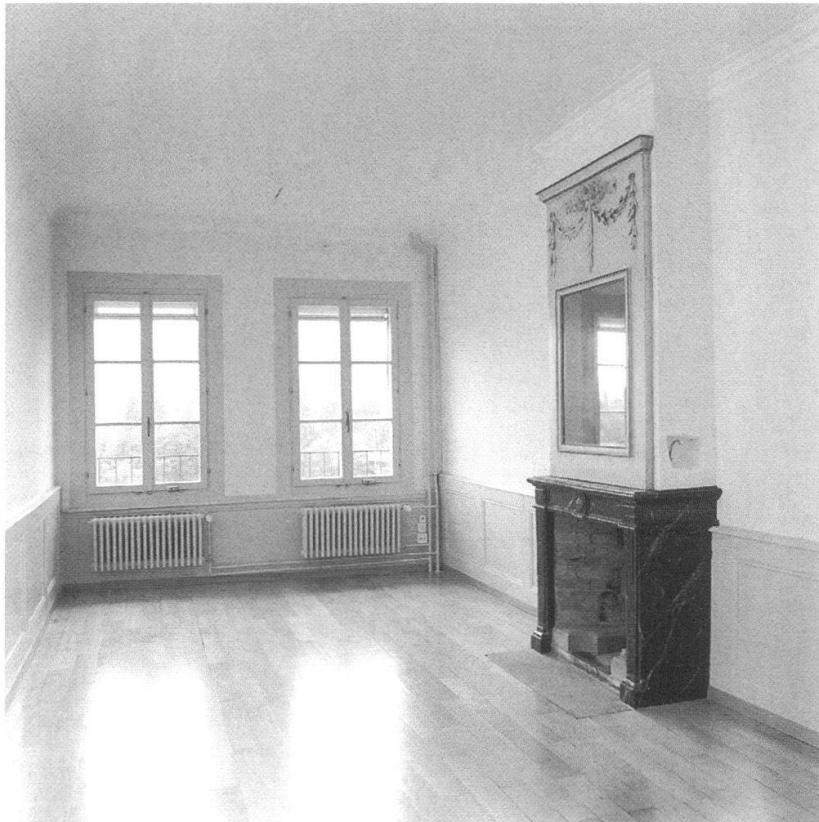
*Herrengasse 21:  
Schlichte klassizistische  
Raumausstattung im  
Südzimmer des dritten  
Obergeschosses mit schwarz  
marmoriertem Cheminée  
und Spiegelaufsatz.*

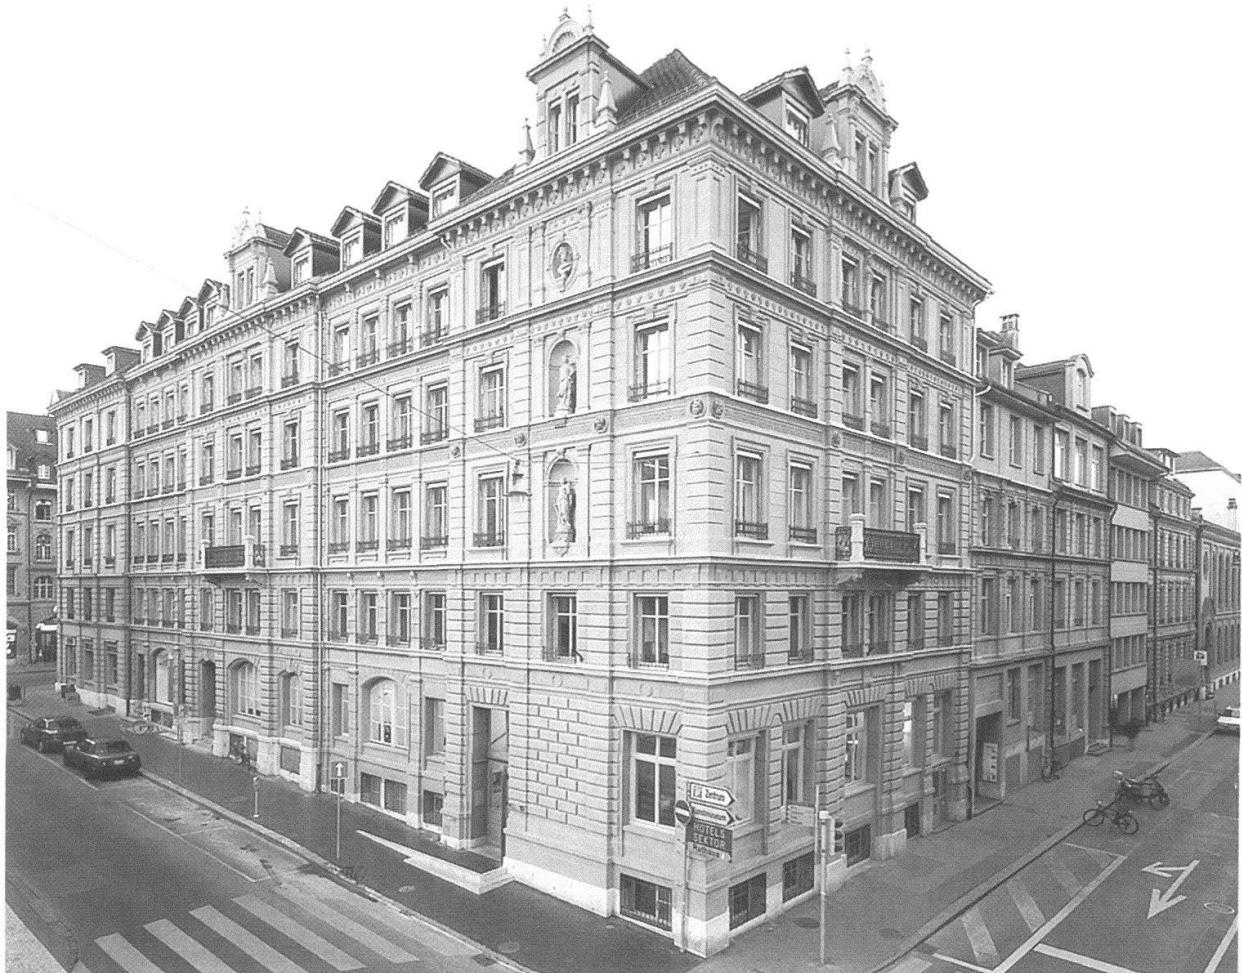
*Predigergasse 4–10:  
Gesamtansicht der Häuser  
mit rekonstruierten  
Steinlukarnen.*

Die Renovation der repräsentativen, palazzoartigen Sandsteinfassade zur Strasse war vorgängig sorgfältig abgeklärt worden.<sup>142</sup> Obschon eine grösstmögliche Schonung der historischen Substanz erklärtes Ziel der Massnahmen war, bedingten die Schäden weit mehr Sandsteinersatz als zunächst vorgesehen, vor allem bei den vertikalen Gliederungselementen und den horizontalen, wasserführenden Bauteilen wie Fensterbänken und Gurtgesimsen. Ein besonderes Gewicht kam der Instandsetzung der reichen bauplastischen Detaillierung zu. Die dekorativen Köpfe in den Medaillons über dem zweiten Obergeschoss mussten allesamt neu gehauen werden. Die Rekonstruktion der teilweise arg zerstörten Physiognomien war eine besondere Herausforderung für den Bildhauer.<sup>143</sup> Die rundplastischen Terracotta-Figuren waren dagegen in gutem Zustand und erhielten wieder einen sandsteinfarbigen Anstrich.<sup>144</sup> Aus sicherheitstechnischen Gründen war eine vollständige Erneuerung der Balkone unumgänglich. Die Wiederverwendung der verzierten Gussgeländer war selbstverständlich. Als markanteste Massnahme ist die Rekonstruktion der drei Risalitlukarnen zu bezeichnen. Die völlig überarbeiteten grossen Sandsteinlukarnen wurden in den Profilen und Details nach fotografischen Dokumenten rekonstruiert und mit den

flankierenden, in Beton gegossenen Obelisken und dem bekrönenden Aufbau ergänzt.<sup>145</sup> An der bedeutend einfacher gestalteten, schmucklosen Hoffassade beschränkten sich die Massnahmen auf dringend notwendige Flick- und Ersatzarbeiten mit abschliessender Verfestigung der gesamten Fassade.

Die Häuserzeile ist trotz des aus der Reihe fallenden Eckhauses zur Zeughausgasse im Wesentlichen erhalten und wie die gesamte Blockrandbebauung als respektable Anlage des ausgehenden 19. Jahrhunderts erlebbar geblieben. Die Renovation der Fassade Predigergasse 4–10 war dringend nötig, die gut gelungene Rekonstruktion der steinernen Risalitlukarnen war alles andere als selbstverständlich. Die palazzoartige Schaufront setzt in der Flucht der Nägeligasse mit den reich instrumentierten Steinlukarnen erneut einen erfreulichen Akzent.

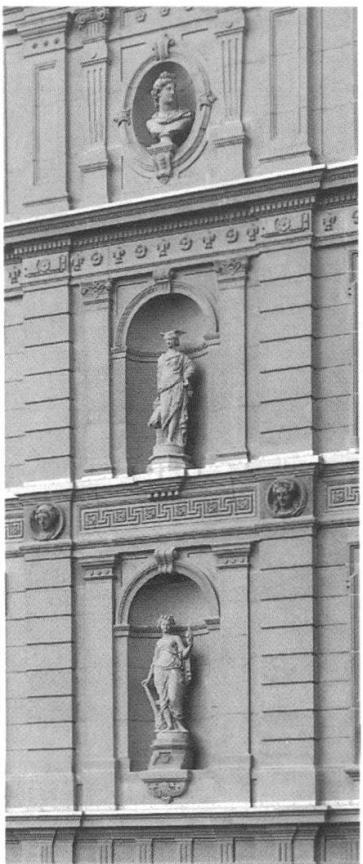
Predigergasse 10:  
Ausschnitt der Fassade mit  
Nischenfiguren und  
Medaillons.

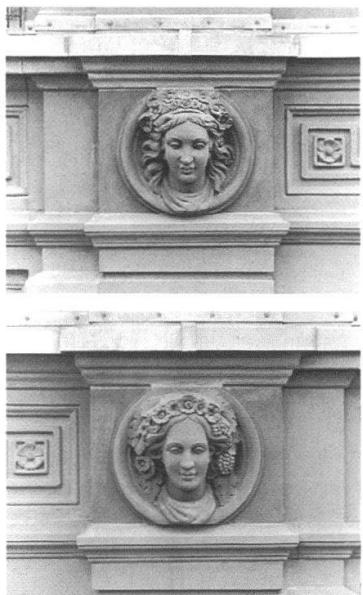
Predigergasse 10:  
Rekonstruierte und neu  
gehauene Kopfmedaillons.

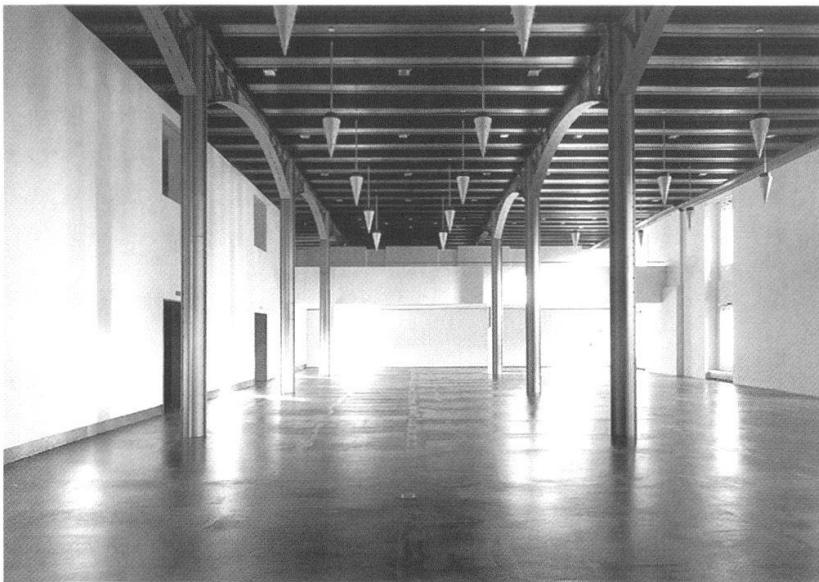
Kornhaus, Zeughausgasse 2:  
Stadtsaal nach dem Umbau  
mit der wieder freigestellten  
Stützenkonstruktion von  
1895, neuer Galerie und  
restaurierter Balkendecke.

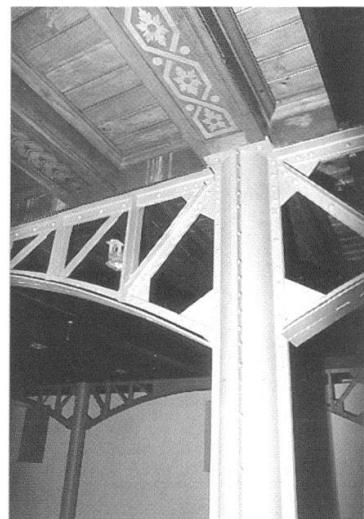
Zeughausgasse 2:  
Stützenelement mit Fachwerkträger und bemalter Balkendecke.

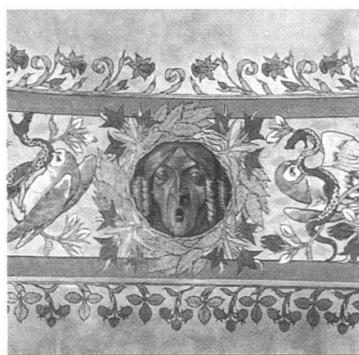
Zeughausgasse 2:  
Ausschnitte aus den Fresko-  
malereien von Rudolf  
Münger nach der  
Restaurierung.

Im Kornhauskeller wurde die Ausstattung von 1896 bis 1898 bewahrt. Dem Entscheid des Gemeinderats zur Respektierung der geschichtlich wie künstlerisch ebenso wertvollen Ausstattung war der von der Finanzdirektion unterstützte Antrag der neuen Pächterin vorausgegangen, die Malereien zu übertünchen, die Galerien und Täferungen zu entfernen, um für die Gaststätte einen weissen, ‹sakralen› Raum zu erhalten.<sup>153</sup> Die Fresken von Rudolf Münger wurden in der Folge dank der Unterstützung der vier Oberstadt-Zünfte und der Burgergemeinde gereinigt, gleichzeitig wurden unsachgemäss Eingriffe rückgängig gemacht.<sup>154</sup> Sie haben durch die Restaurierung ihre Präsenz im Raum wiedergewonnen. Das Holzwerk (Täfer, Freitreppe, Brüstungen) und die mit einer Ma-

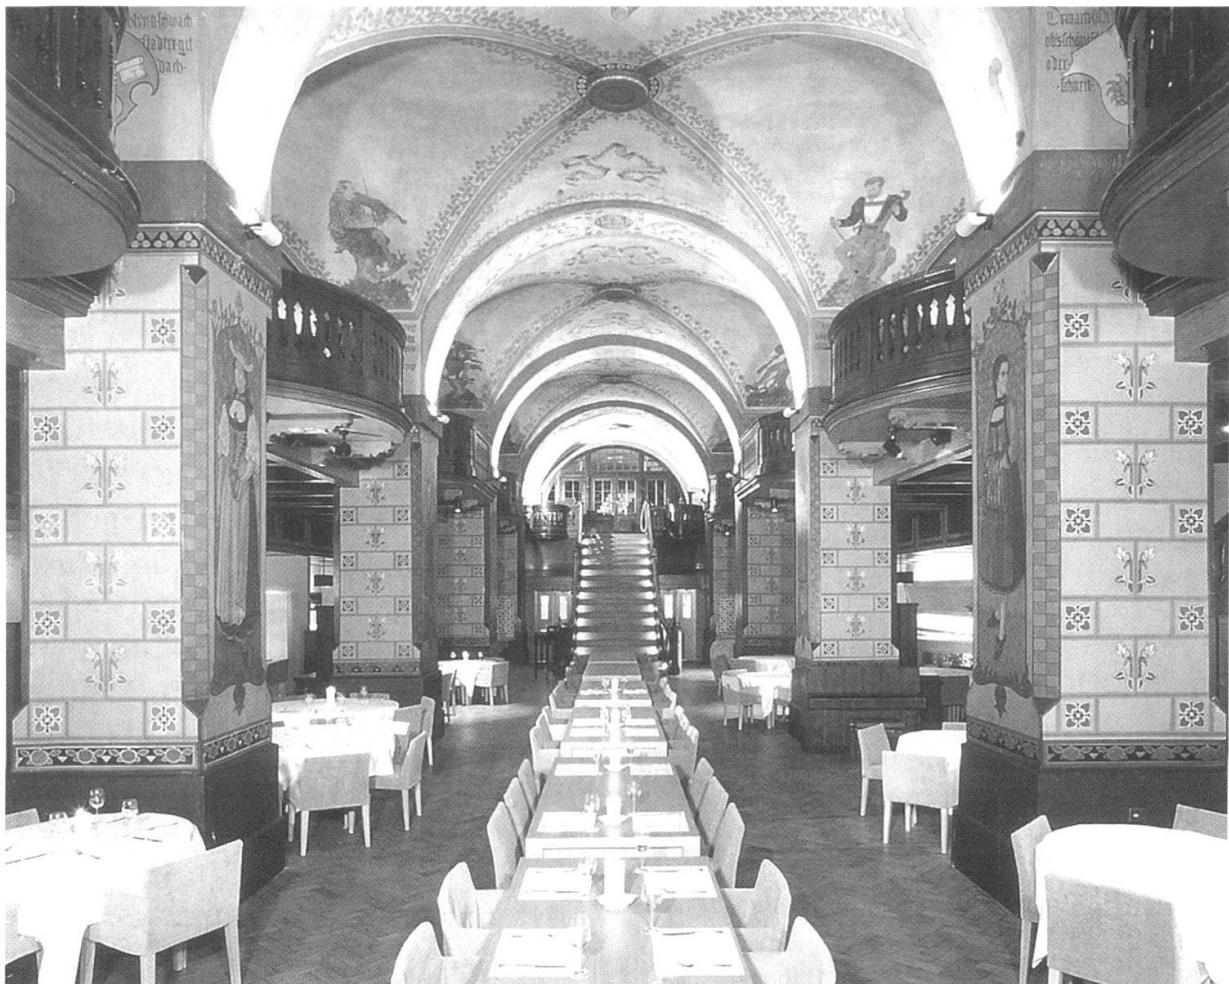
Zeughausgasse 2:  
Restaurant Kornhauskeller  
nach dem Umbau.

serierung versehenen Betonbauteile (Galerien) wurden ebenfalls gereinigt. Verschiedene, für den Gesamteindruck wichtige Einzelheiten wie das grosse Fass, der Parkettboden oder die Windfangtür wurde beibehalten. Der düstere Gesamteindruck des Kellers ist einer frischen, heiteren Atmosphäre gewichen; sie ist Ausdruck eines historischen Lokals mit einem modernen Gastwirtschaftsbetrieb.

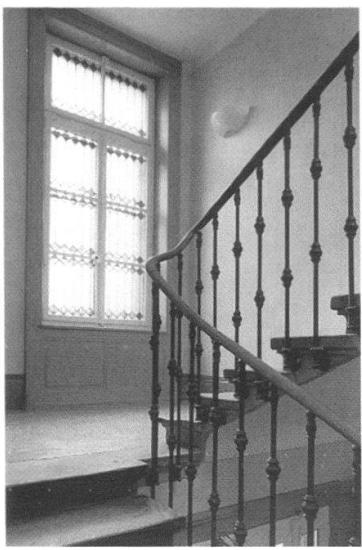
Sulgenbachstrasse 5:  
Treppenhaus mit restaurierter Marmorwandmalerei.

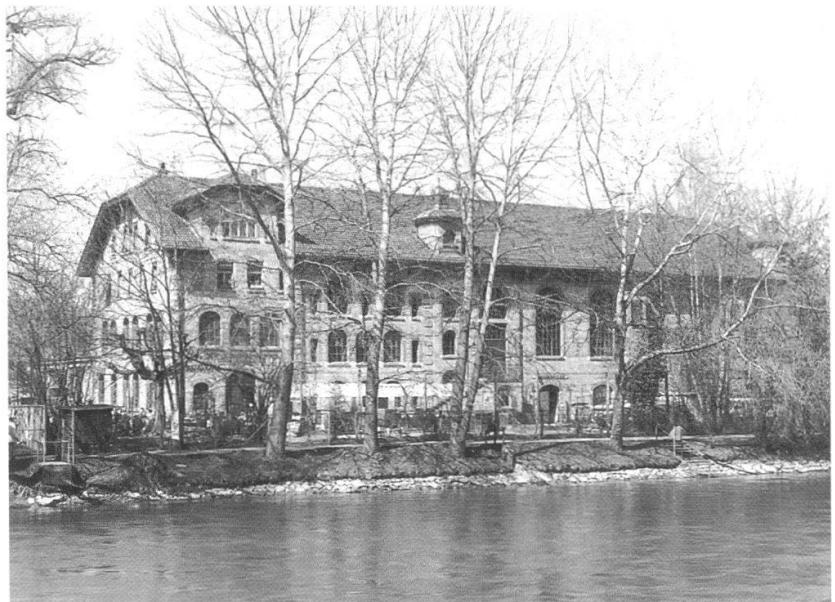
*Dampfzentrale,  
Marzilistrasse 47:  
Aareseitige Fassadenansicht,  
vom Dalmaziquai aus  
aufgenommen.*

denen Instandsetzung der Aussenhülle die ursprüngliche Baugestaltung in ihren Einzelheiten zu erhalten beziehungsweise wiederherzustellen und spätere unpassende Veränderungen – wo immer möglich – zu korrigieren. Die Renovation des Gebäudeäussern beschränkte sich auf die Reparatur und das Wiederherstellen defekter Elemente. So wurden die drei markanten Türmchen über dem Hauptdach des Turbinensaals originalgetreu nachgebildet. Das Holzwerk wurde gemäss restauratorischem Befund am gesamten Bau einheitlich gefasst. Die grossflächigen Stahlfenster blieben unverändert. Die augenfälligsten Schäden am Sichtstein wurden behoben.

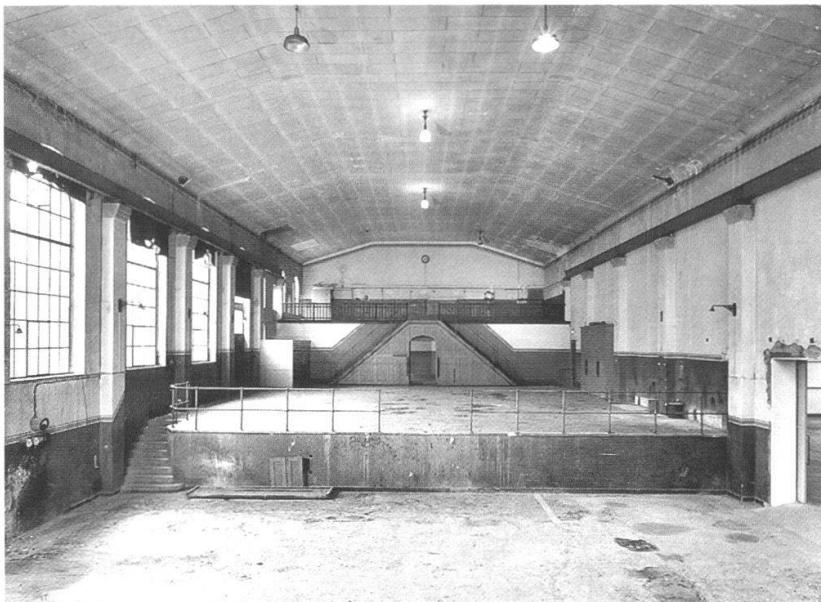
Marzilistrasse 47:  
Turbinenhalle vor der  
Sanierung mit charakteris-  
tischer Antreppung des  
Bodeniveaus.

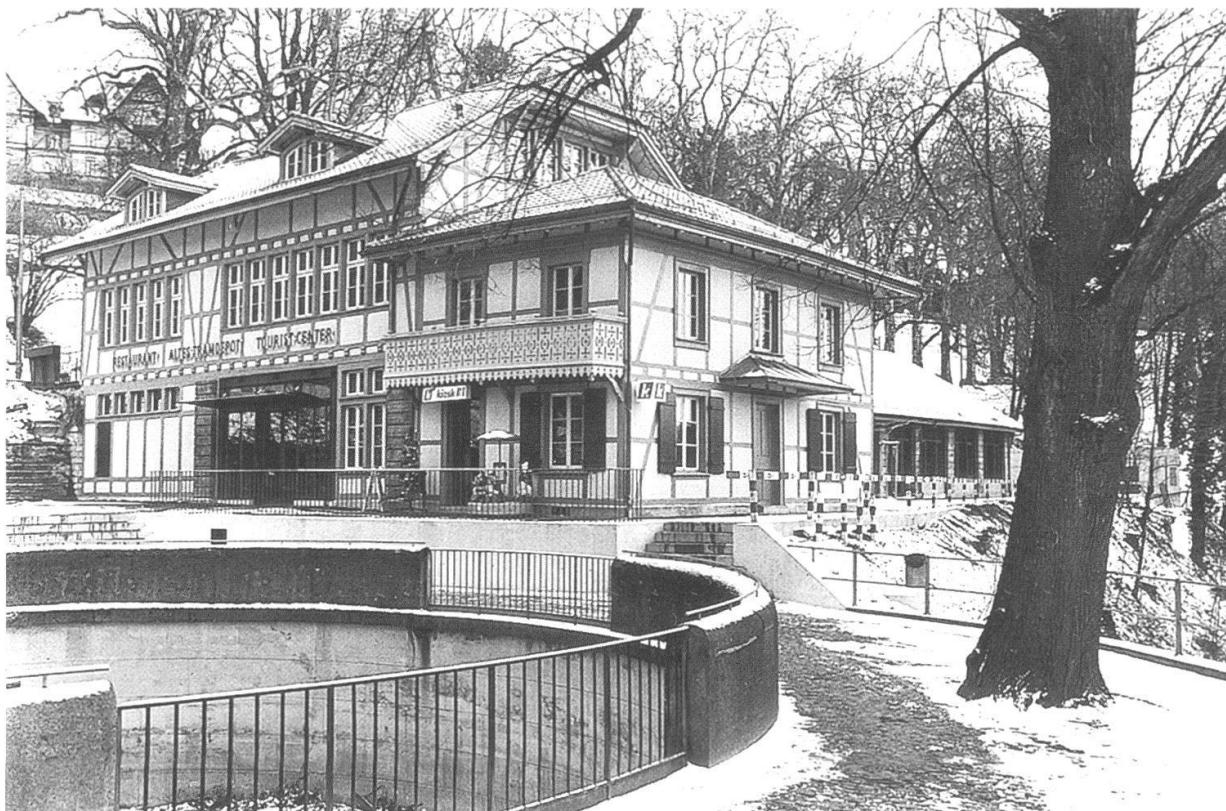
Altes Tramdepot,  
Grosser Muriwalden 6:  
Der dreiteilige Gebäude-  
komplex nach dem Umbau.

Nach der Stilllegung der Tramlinie wurde die Anlage längere Zeit für verschiedene Zwecke genutzt: zuerst als Autogarage, später als Requisitendepot des Stadttheaters und zuletzt für kulturelle Anlässe. Auf hartnäckiges Betreiben der Denkmalpflege und trotz anfänglicher Bedenken des Stadtrats<sup>170</sup> wurden 1993 die Dachhaut erneuert und die Träger des Hallendachs

ersetzt. Erst Jahre später wurde ein neues Nutzungs-konzept für das in seinem Bestand nun gesicherte Ge-bäude erarbeitet. Eine Planungsgemeinschaft<sup>171</sup> lud vier Berner Architekturbüros zur gestalterischen Um-setzung der neuen Nutzungsvorstellungen als Emp-fangsstelle für die in Bern ankommenden Touristen und Touristinnen ein. Im Vorfeld dieses Studienauftrags, der dem Umbau von 1998/99<sup>172</sup> vorausging, hatte die Denkmalpflege Gelegenheit, ihre Anliegen und Schwerpunkte bezüglich der rücksichtsvollen Behandlung der als «erhaltenswert» eingestuften Anlage zu formulieren.<sup>173</sup> Zur Ausführung gelangte ein Projekt, das diesen Kriterien einigermassen entsprach.<sup>174</sup>

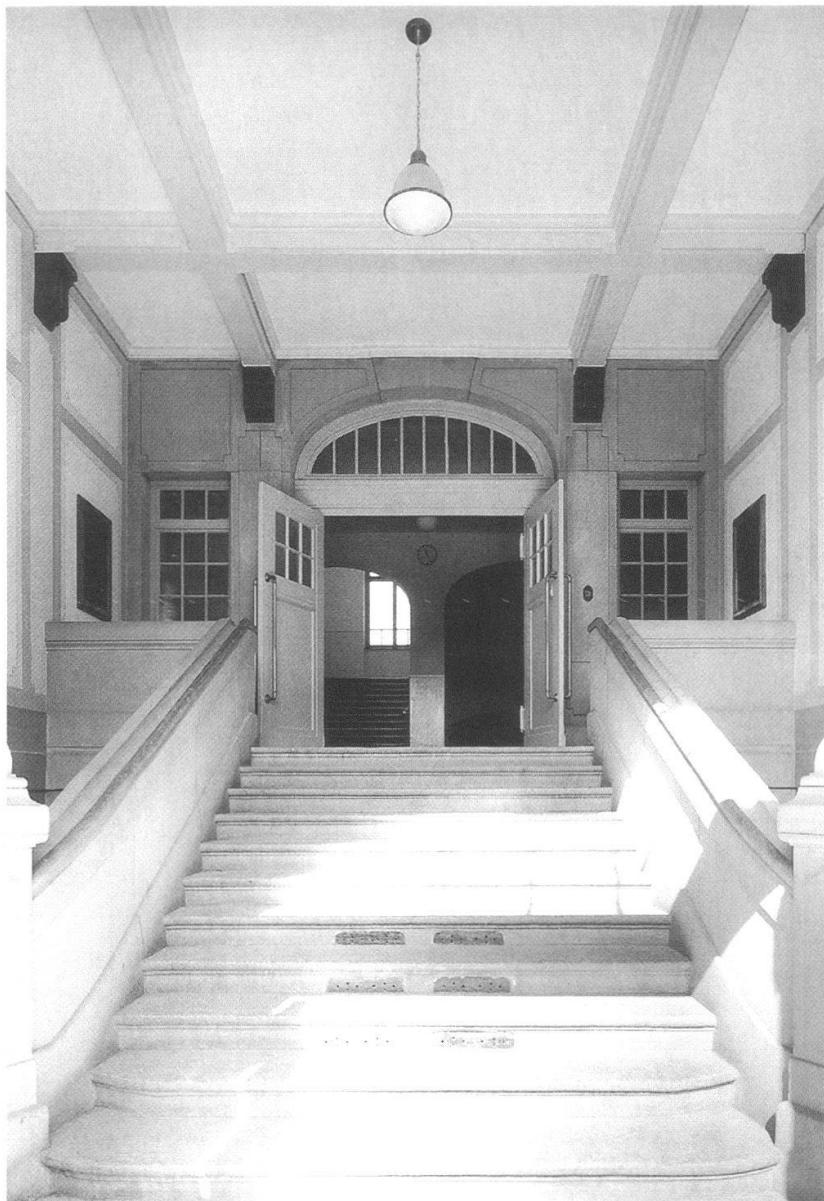
*Bitziusstrasse 15:  
Die restaurierte,  
ursprünglich offene  
Eingangshalle.*

Die Restaurierung der mit wertvoller Dekorationsmalerei ausgestatteten, ursprünglich offenen Eingangshalle, die gemäss den Angaben in der Einweihungsbroschüre<sup>178</sup> zusammen mit den Gängen des Untergeschosses nicht nur als Wind- und Wetterschutz, sondern auch der «Speisung der Kinder» diente, war aus Kostengründen aus dem Voranschlag gestrichen worden. Dank dem grosszügigen Angebot einer Berner Malerfirma<sup>179</sup> zu ihrem 100-Jahr-Jubiläum konnte das später zum Innenraum gewordene Vestibül mit der eleganten Freitreppe dennoch restauriert werden.<sup>180</sup>

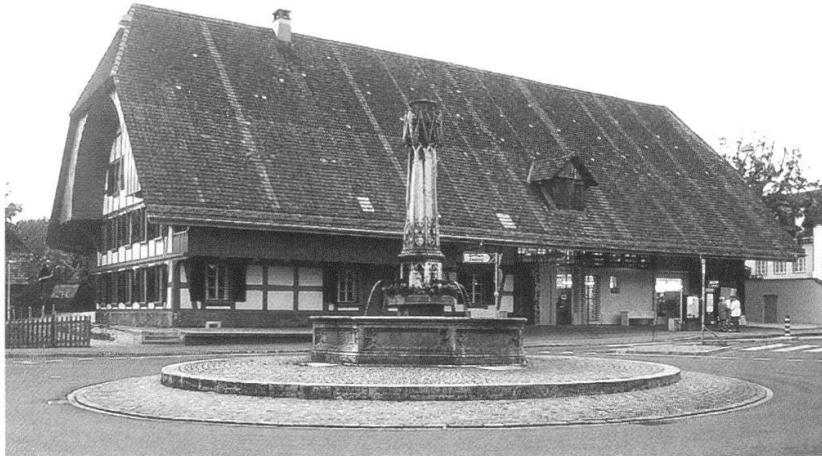
Bernstrasse 75–79:  
Das mächtige Bauernhaus  
nach dem Umbau.

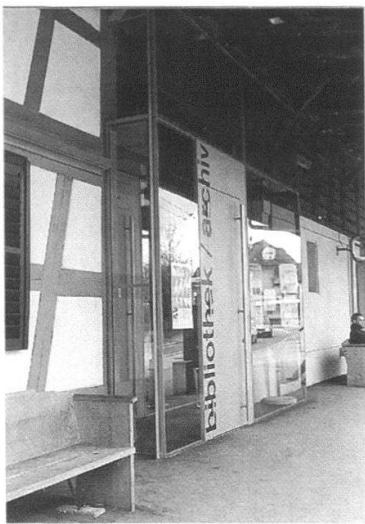
Bernstrasse 75–79:  
Neue Eingangspartie  
anstelle des alten Tenntors.

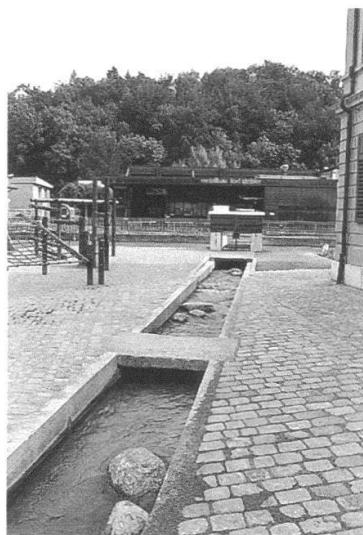
Mattebach:  
Der als Spielbach wiederhergestellte Bach im Bereich zwischen den Schulhäusern.

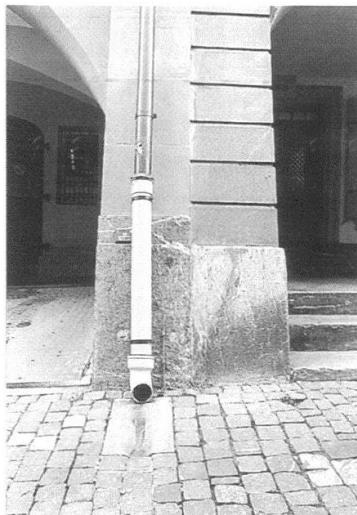
Pflasterung Junkerngasse/  
Kreuzgasse:  
Detail der Neupflasterung  
mit einer der vier wiederher-  
gestellten offenen Dach-  
entwässerungen der Schatt-  
seite der Junkerngasse.

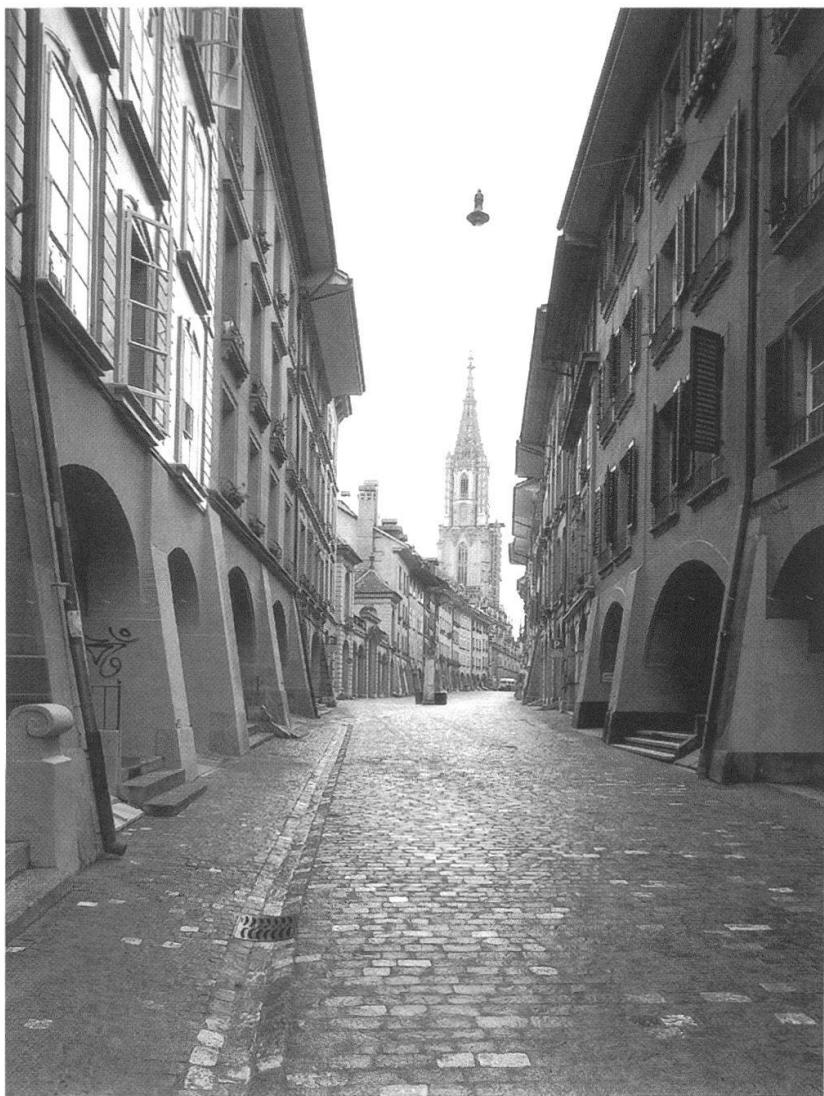
Pflästerung Junkerngasse:  
Neupflästerung mit  
seitlichem Wasserlauf in der  
unteren Gassenhälfte.
