**Artikel:** Denkmalpflege in der Stadt Bern 1997-2000  
**Autor:** [s.n.]  
**Kapitel:** 3: Öffentliche Bauten  
**DOI:** <https://doi.org/10.5169/seals-247040>

### 3. ÖFFENTLICHE BAUTEN

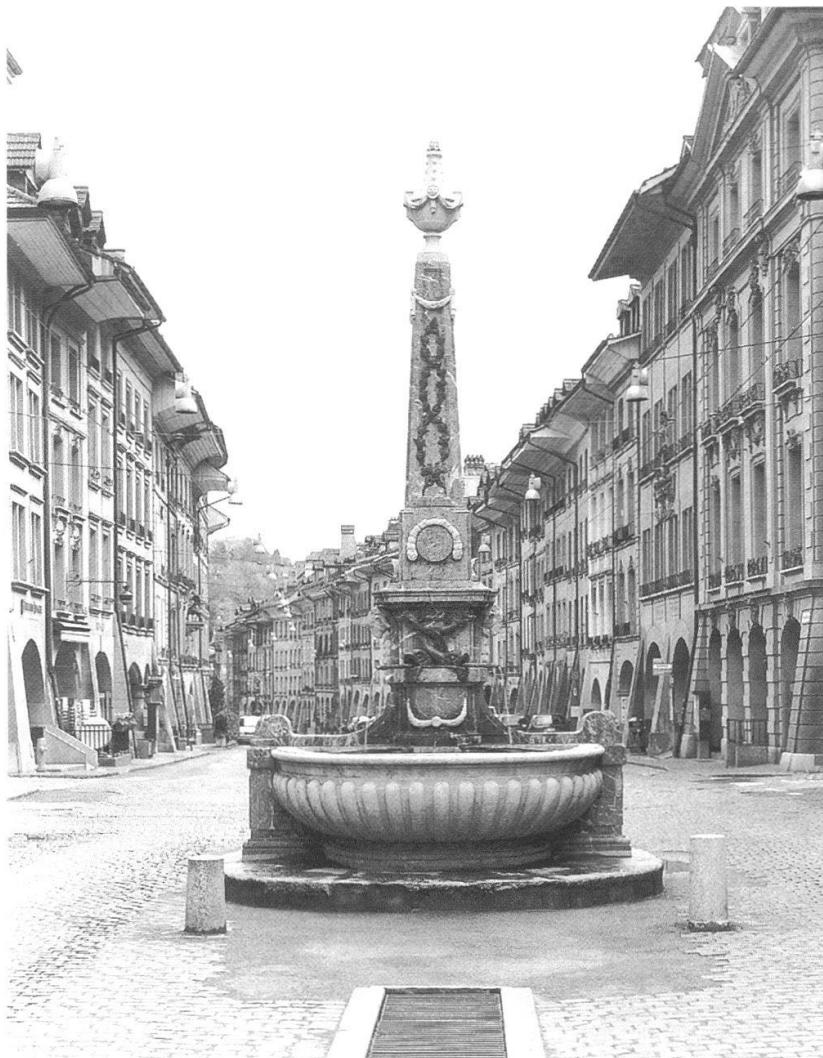
*Kreuzgass-Brunnen von  
1778/79 nach Reinigung  
und Wiederversetzen  
am alten Standort.*

Die Reinigung und Restaurierung hat den Brunnen seinem ursprünglichen Zustand angenähert, beschränkt auf wenige, wirkungsvoll eingesetzte Farbelemente: das Weiss und Grau des Kalksteins, die Kupferpatina der Wasserspeier und das Gold der Schmuckelemente. Bis zur Neupflästerung der Gasse erscheint er noch etwas gestelzt, da er um einiges zu hoch liegt.

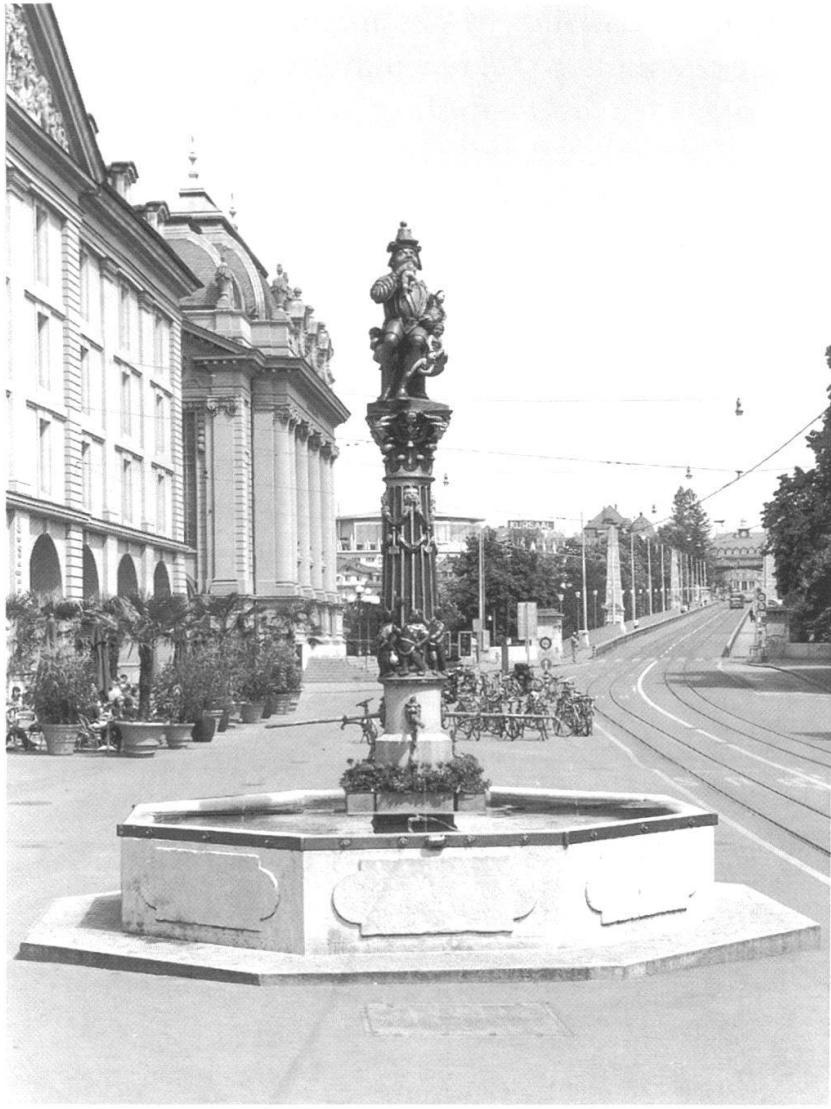
*Kindlifresser-Brunnen:  
Nach der Versetzung.*

Die Brunnenanlage wurde vor Beginn der Bauarbeiten vollständig demontiert: Brunnenbecken und Postament des Stocks wurden für Reparaturarbeiten und eine neue Verrohrung in die Werkstatt des Steinhauers verbracht<sup>205</sup>, Brunnenfigur und Säule der Obhut von Bildhauer und Restaurator übergeben. Die Arbeiten des Bildhauers<sup>206</sup> umfassten neben den Flickarbeiten an Säule und Kapitell den Ersatz aller rostenden Verbindungsmaterialien. Die Restauratoren<sup>207</sup> besorgten die Reinigungs- und Konservierungsarbeiten an der Fassung von Figur und Säule. Letzte Feinarbeiten und die Neuvergoldungen wurden nach dem Wiederaufbau am neuen Standort vorgenommen. Am Säulenfuss mussten einige der verloren gegangenen oder als Trophäen entwendeten Attribute der Bären wieder angefügt werden.

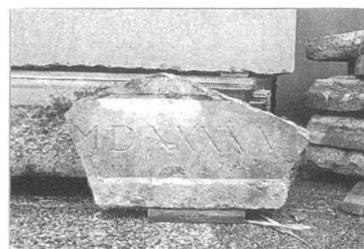
*Kindlifresser-Brunnen:  
Plattenfragment des ersten  
Brunnenbeckens mit  
Jahrzahl 1545.*

Die Demontage des Beckens legte auch den Beckenboden frei. Die unregelmässig geschnittenen und zusammengesetzten Steinplatten erwiesen sich als Plattenbruchstücke des ersten Brunnenbeckens, deren zwei eingravierte römische Ziffern aufwiesen. Auf einer der Platten ist die Jahrzahl MDXXXXV (1545) zu erkennen, welche die Datierung Paul Hofers bestätigt.<sup>208</sup> Der Boden des Brunnenbeckens wurde aus acht neuen, dreieckigen Kalksteinplatten zusammengefügt. Die aus dem späten 17. Jahrhundert stammenden acht Recht-
