**Artikel:** Denkmalpflege in der Stadt Bern 1997-2000

**Kapitel:** 3: Öffentliche Bauten

# 3. ÖFFENTLICHE BAUTEN

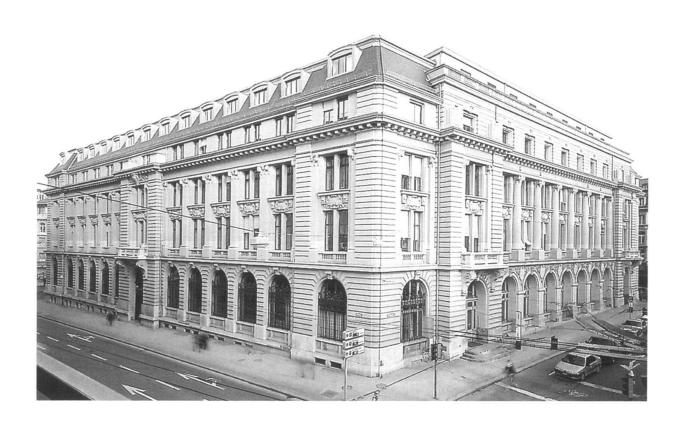
Bollwerk 25: Die Bollwerkpost nach der Fassaden- und Dachrenovation.

Die Sanierung der Gebäudehülle wurde in fünf Etappen von 1993 bis 1998 durchgeführt mit dem

Ziel, dem markanten ehemaligen Hauptpostgebäude seine städtebauliche Präsenz wieder zu verschaffen.<sup>62</sup> Wo es ästhetisch vertretbar war, achtete man darauf, verwitterte Werkstücke mit Überarbeitungsmassnahmen halten zu können. Stark beschädigte Stücke, wie Fensterbänke, Brüstungselemente im ersten Obergeschoss oder auch Schlusssteine, wurden ersetzt. Auch dekorative Elemente, die eine Überarbeitung nicht zuliessen, wie viele Triglyphen, wurden vollständig ersetzt. Die Oberflächenreinigung wurde mechanisch durchgeführt. Bei den bildhauerischen Elementen, insbesondere beim Blattwerk, den Kapitellen, den Ranken und dem figürlichen Schmuck, regte die Denkmalpflege Alternativen zur Schonung der Substanz an. Versuche mit Lasuren führten nicht zur gewünschten Wirkung, so dass schliesslich auch diese Partien vom Bildhauer mechanisch gereinigt und nachgezeichnet wurden.<sup>63</sup> Wo die originalen Fenster noch vorhanden waren, wurden sie repariert und dunkelgrün gestrichen. Auf den Nachbau historischer Fenster wurde mit Ausnahme derjenigen der Hauptschalterhalle aus Kostengründen verzichtet, so dass eine grosse Anzahl eloxierter Aluminiumfenster bis auf weiteres erhalten bleibt. Die mächtigen Fenstergitter des Erdgeschosses wurden neu gestrichen. Der 1933 in Kunststein ausgeführte Dachausbau über der Hauptfront wurde lediglich gereinigt. Die vollständige Erneuerung der Dachhaut ermöglichte es, die Gestaltung der Lukarnen zu verbessern und von Kupfer- zu grauem Kupferzinkblech zu wechseln. Die Verwendung von Naturschiefer anstelle von Eternit bei der Neueindeckung des Steildachs hat sich ausserordentlich positiv auf die Erscheinung des gesamten Gebäudes ausgewirkt.

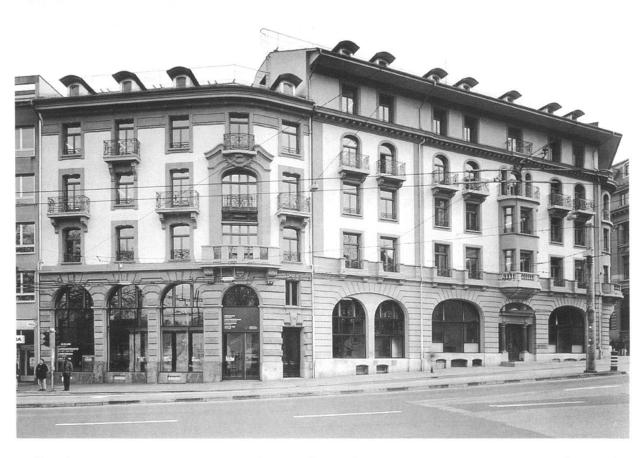
Bollwerk 27, 29: Die beiden Hauptfassaden.

rung wenig sinnvoll. Die Hauptfassaden beider Häuser wurden mit Zugankern sehr aufwändig in die Gebäudestruktur zurückgebunden, nachdem sie einer Überprüfung hinsichtlich neuer Normen bei Erdbebeneinwirkung nicht zu genügen vermochten. Die Renovation der Sandsteinelemente bewegte sich im Rahmen konventioneller Flick- und Ersatzarbeiten. Auf das vorgesehene Überarbeiten der Rustika-Bänderung am Erdgeschoss wurde verzichtet.

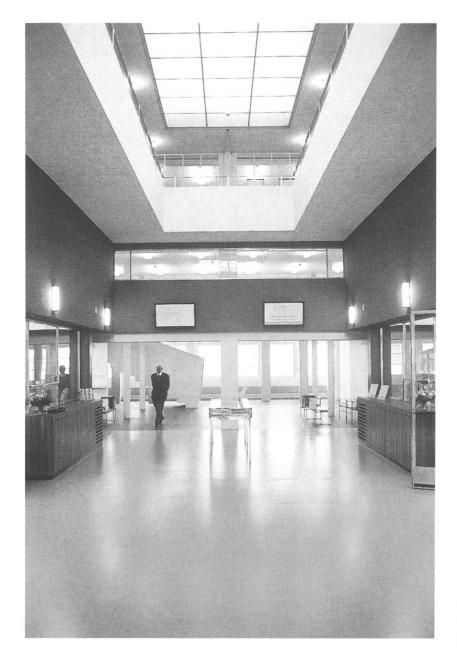
Hallwylstrasse 15: Neuer Durchgang zum Büchermagazin anstelle der früheren Ausleihe.

Die Oberflächen des Eingangstrakts wurden renoviert. Erhalten werden konnten der ursprüngliche Eingang und Windfang mit den feingliedrigen Metallarbeiten aus Anticorodal. Die speziell für die Landesbibliothek entwickelten Leuchten wurden sowohl im Eingangsbereich wie im Raum der ehemaligen Ausleihe weitgehend originalgetreu rekonstruiert.

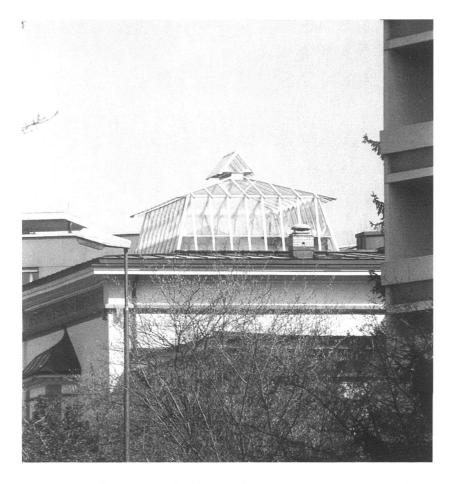
Friedbühlstrasse 51: Neue Glaslaterne auf dem ehemaligen Auditorium.

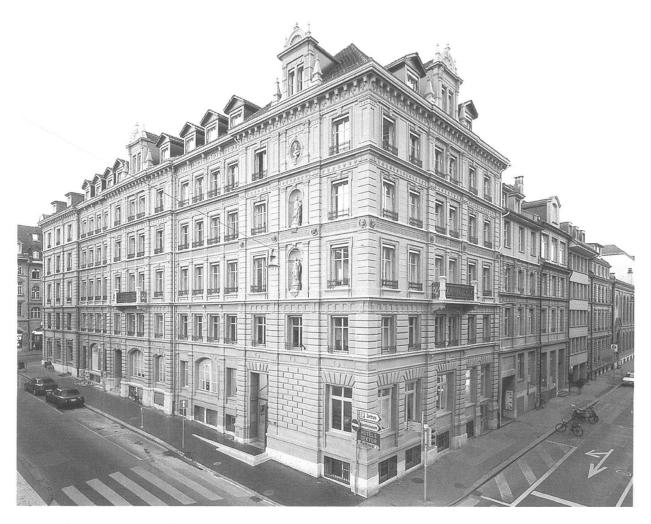
Predigergasse 4–10: Gesamtansicht der Häuser mit rekonstruierten Steinlukarnen.

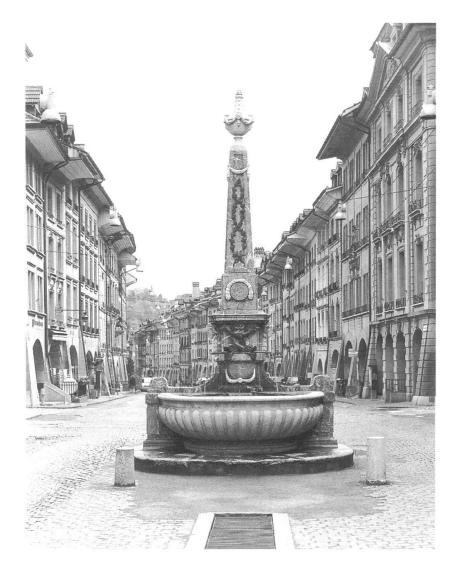
Kreuzgass-Brunnen von 1778/79 nach Reinigung und Wiederversetzen am alten Standort.
