**Artikel:** Denkmalpflege in der Stadt Bern 1997-2000  
**Autor:** [s.n.]  
**Kapitel:** 3: Öffentliche Bauten  
**DOI:** <https://doi.org/10.5169/seals-247040>

### 3. ÖFFENTLICHE BAUTEN

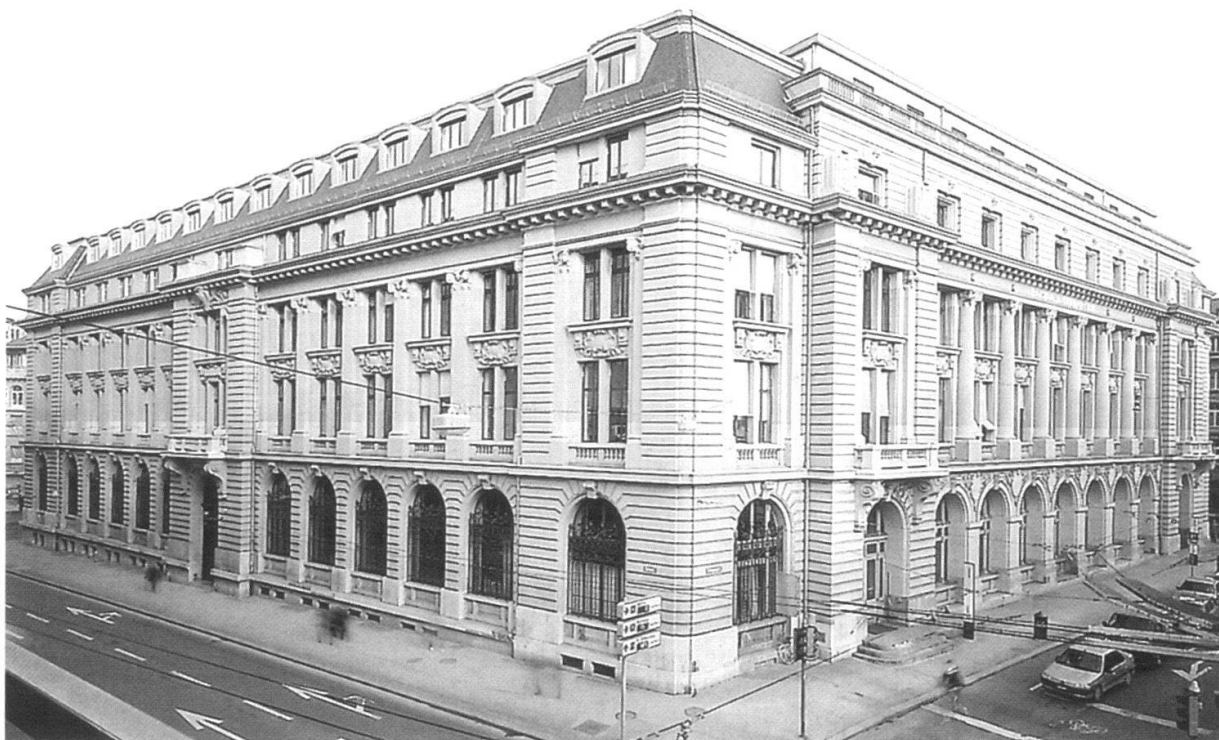
*Bollwerk 25:  
Die Bollwerkpost  
nach der Fassaden- und  
Dachrenovation.*

Ziel, dem markanten ehemaligen Hauptpostgebäude seine städtebauliche Präsenz wieder zu verschaffen.<sup>62</sup> Wo es ästhetisch vertretbar war, achtete man darauf, verwitterte Werkstücke mit Überarbeitungsmassnahmen halten zu können. Stark beschädigte Stücke, wie Fensterbänke, Brüstungselemente im ersten Obergeschoss oder auch Schlusssteine, wurden ersetzt. Auch dekorative Elemente, die eine Überarbeitung nicht zuliesse, wie viele Triglyphen, wurden vollständig ersetzt. Die Oberflächenreinigung wurde mechanisch durchgeführt. Bei den bildhauerischen Elementen, insbesondere beim Blattwerk, den Kapitellen, den Ranken und dem figürlichen Schmuck, regte die Denkmalpflege Alternativen zur Schonung der Substanz an. Versuche mit Lasuren führten nicht zur gewünschten Wirkung, so dass schliesslich auch diese Partien vom Bildhauer mechanisch gereinigt und nachgezeichnet wurden.<sup>63</sup> Wo die originalen Fenster noch vorhanden waren, wurden sie repariert und dunkelgrün gestrichen. Auf den Nachbau historischer Fenster wurde mit Ausnahme derjenigen der Hauptschalterhalle aus Kostengründen verzichtet, so dass eine grosse Anzahl eloxierter Aluminiumfenster bis auf weiteres erhalten bleibt. Die mächtigen Fenstergitter des Erdgeschosses wurden neu gestrichen. Der 1933 in Kunststein ausgeführte Dachausbau über der Hauptfront wurde lediglich gereinigt. Die vollständige Erneuerung der Dachhaut ermöglichte es, die Gestaltung der Lukarnen zu verbessern und von Kupfer- zu grauem Kupferzinklech zu wechseln. Die Verwendung von Naturschiefer anstelle von Eternit bei der Neueindeckung des Steildachs hat sich ausserordentlich positiv auf die Erscheinung des gesamten Gebäudes ausgewirkt.

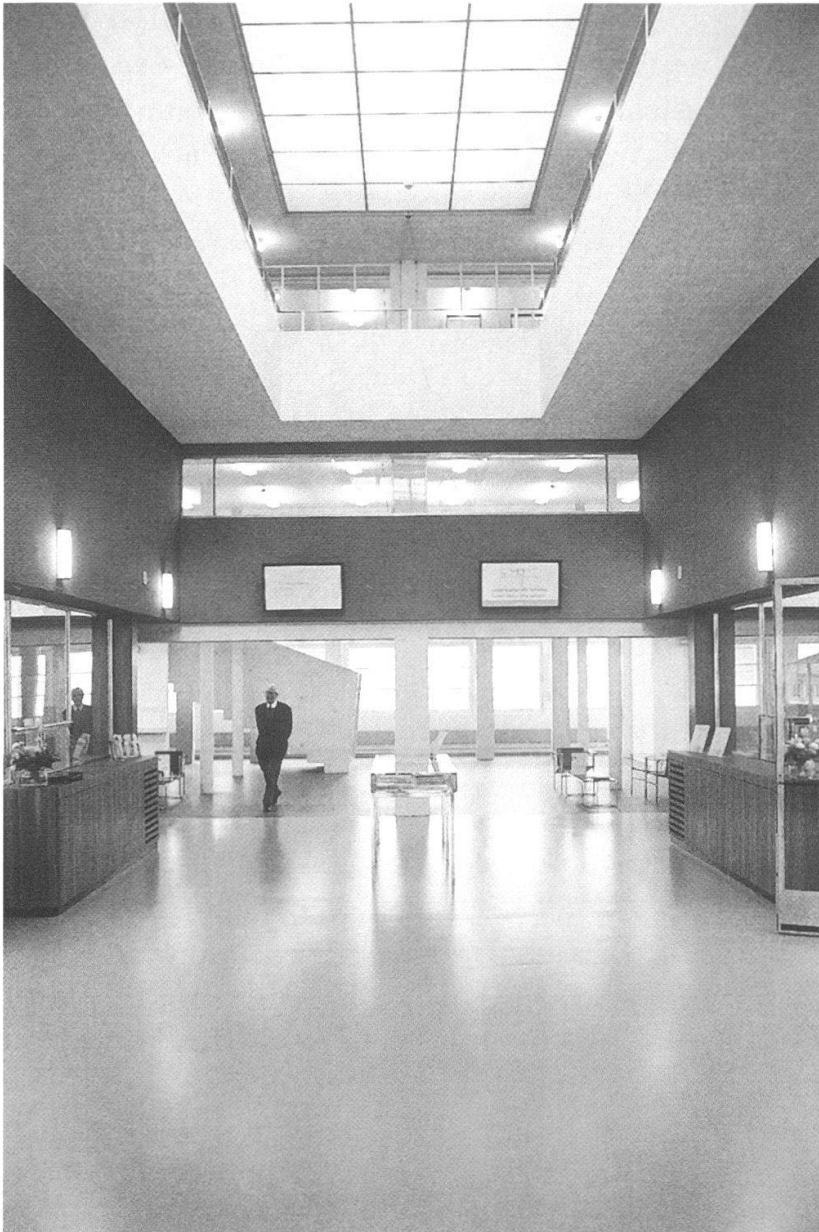
*Hallwylstrasse 15:  
Neuer Durchgang zum  
Büchermagazin anstelle der  
früheren Ausleihe.*

Die Oberflächen des Eingangstrakts wurden renoviert. Erhalten werden konnten der ursprüngliche Eingang und Windfang mit den feingliedrigen Metallarbeiten aus Anticorodal. Die speziell für die Landesbibliothek entwickelten Leuchten wurden sowohl im Eingangsbereich wie im Raum der ehemaligen Ausleihe weitgehend originalgetreu rekonstruiert.

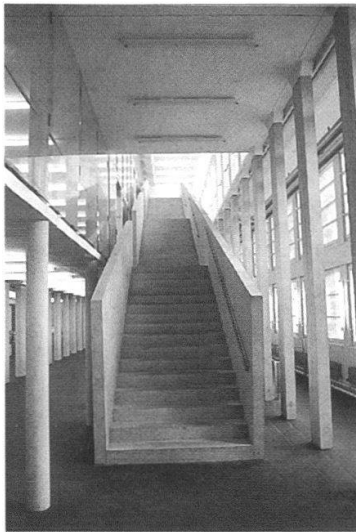
*Hallwylstrasse 15:  
Die neue Kaskadentreppe  
im ehemaligen Bücher-  
magazin.*

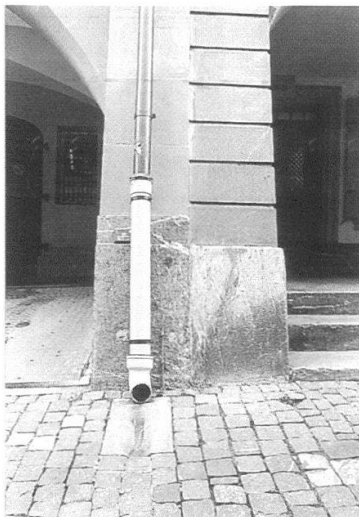
*Pflasterung Junkerngasse/  
Kreuzgasse:  
Detail der Neupflasterung  
mit einer der vier wiederher-  
gestellten offenen Dach-  
entwässerungen der Schatt-  
seite der Junkerngasse.*

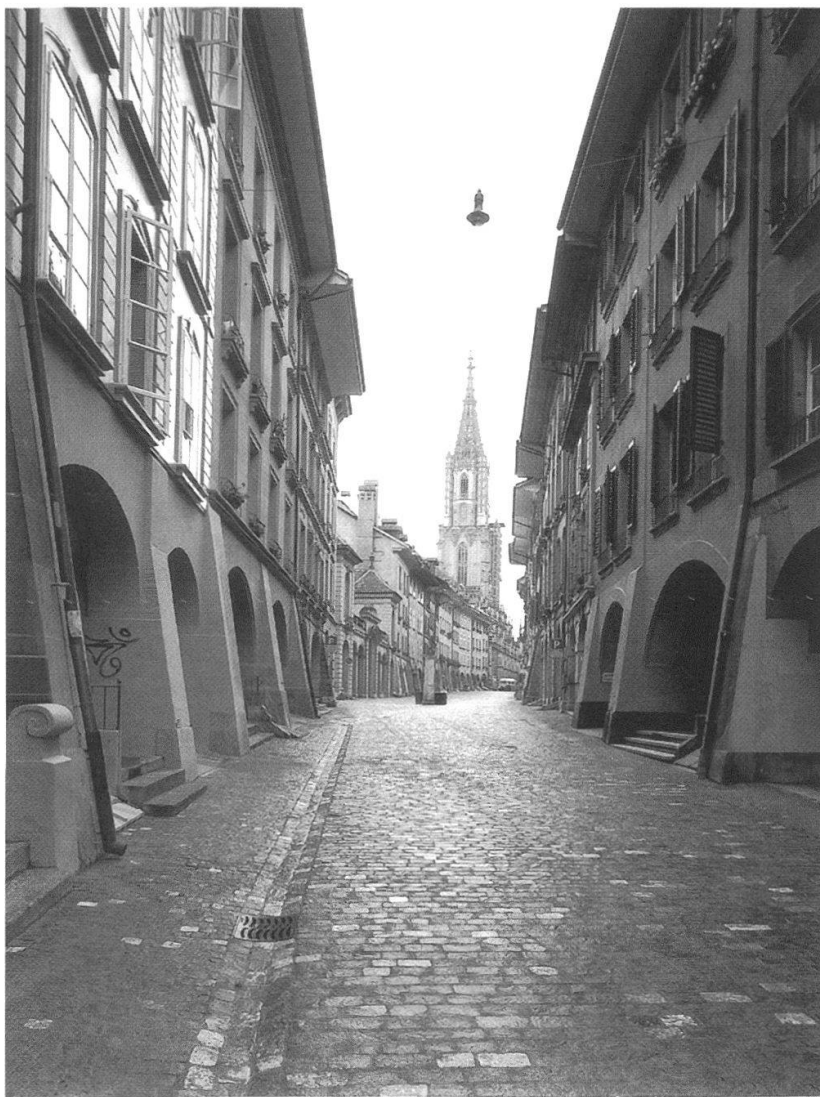
*Pflasterung Junkerngasse:  
Neupflasterung mit  
seitlichem Wasserlauf in der  
unteren Gassenhälfte.*

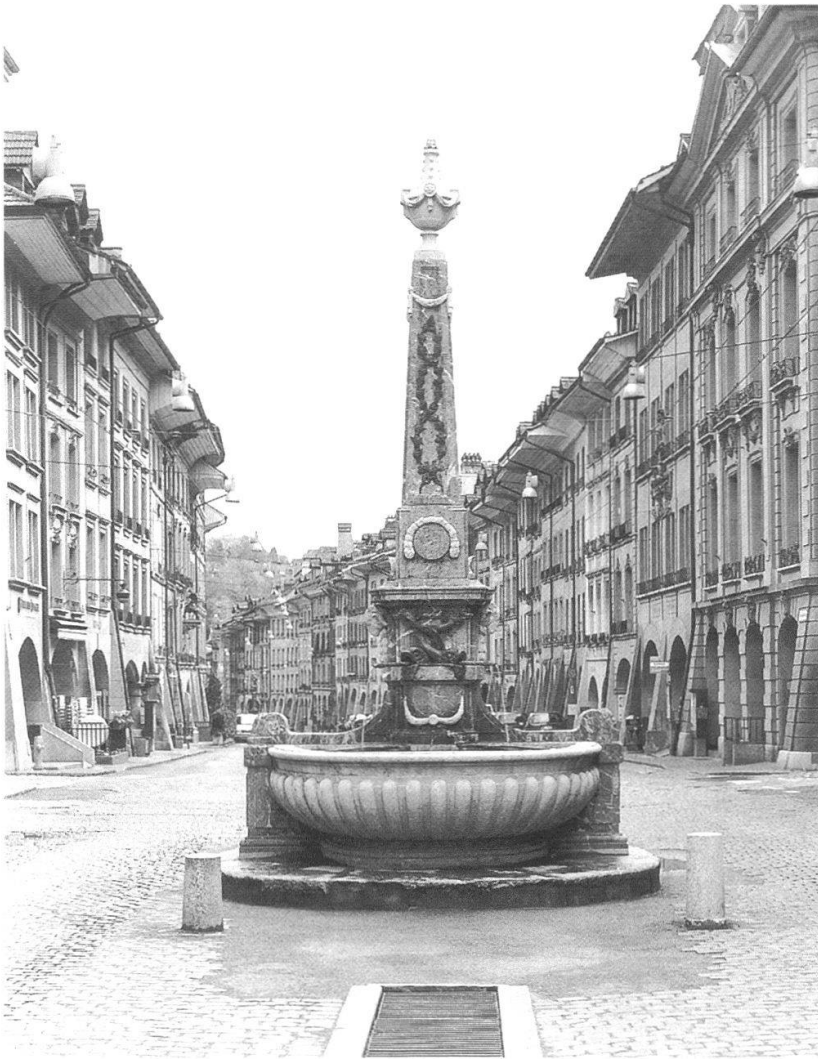
*Kreuzgass-Brunnen von  
1778/79 nach Reinigung  
und Wiederversetzen  
am alten Standort.*

Eine Reparatur drängte sich auf, nachdem der Zustand des Unterbaus beziehungsweise der Foundation über dem Stadtbach als äusserst prekär beurteilt worden war. Eine Gesamtrestaurierung der Brunnenanlage, die eigentlich im Zusammenhang mit der Sanierung der Gasse hätte erfolgen sollen, wurde daraufhin vorgezogen und bereits 1998 realisiert.<sup>199</sup> Die Demontage des Brunnens erfolgte durch den Steinbildhauer, der die Einzelteile zur Instandstellung in seinen Werkhof überführte.<sup>200</sup> Die Reinigung von Brunnentrog und Aufbau erfolgte schonend mit dem JOS-Verfahren. Reparaturen beschränkten sich auf Mörtelflicke an Brunnentrog und Sudelbecken. Bei Aufsatz und Obelisk bestand keine Veranlassung, die geringen Fehlstellen aufzumörteln. Die zahlreichen, teilweise recht grossen Epoxidharzflicke älterer Renovationen wurden im Brunnen belassen, neue Mörtelflicke jedoch ausschliesslich mineralisch ausgeführt. Massnahmen an den Löwenmasken, den Widderköpfen und an der Urne waren nicht nötig. Kleinere Reparaturen und Ergänzungen drängten sich an den kranzförmigen, verschlungenen Lorbeerzweigen auf.<sup>201</sup> Während hier die alterungsbedingte, schöne Kupferpatina konserviert wurde, setzt die Neuvergoldung der bekrönenden Kugel zuoberst wie einst einen glänzenden Abschluss. Nach dem Wiederaufbau ist der Brunnensockel richtigerweise aus der Grundplatte herausgehoben, und die Platte wurde so verlegt, dass sie aus dem Gassenniveau der zur Neupflasterung vorgesehenen Kramgasse hervortritt.

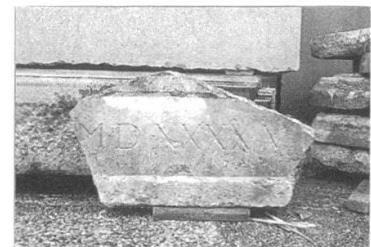
*Kindlifresser-Brunnen:  
Plattenfragment des ersten  
Brunnenbeckens mit  
Jahrzahl 1545.*

Die Demontage des Beckens legte auch den Beckenboden frei. Die unregelmässig geschnittenen und zusammengesetzten Steinplatten erwiesen sich als Plattenbruchstücke des ersten Brunnenbeckens, deren zwei eingravierte römische Ziffern aufwiesen. Auf einer der Platten ist die Jahrzahl MDXXXV (1545) zu erkennen, welche die Datierung Paul Hofers bestätigt.<sup>208</sup> Der Boden des Brunnenbeckens wurde aus acht neuen, dreieckigen Kalksteinplatten zusammengesetzt. Die aus dem späten 17. Jahrhundert stammenden acht Recht-
