Zeitschrift: **Berner Zeitschrift für Geschichte und Heimatkunde**

Band (Jahr): **63 (2001)**

3. ÖFFENTLICHE BAUTEN

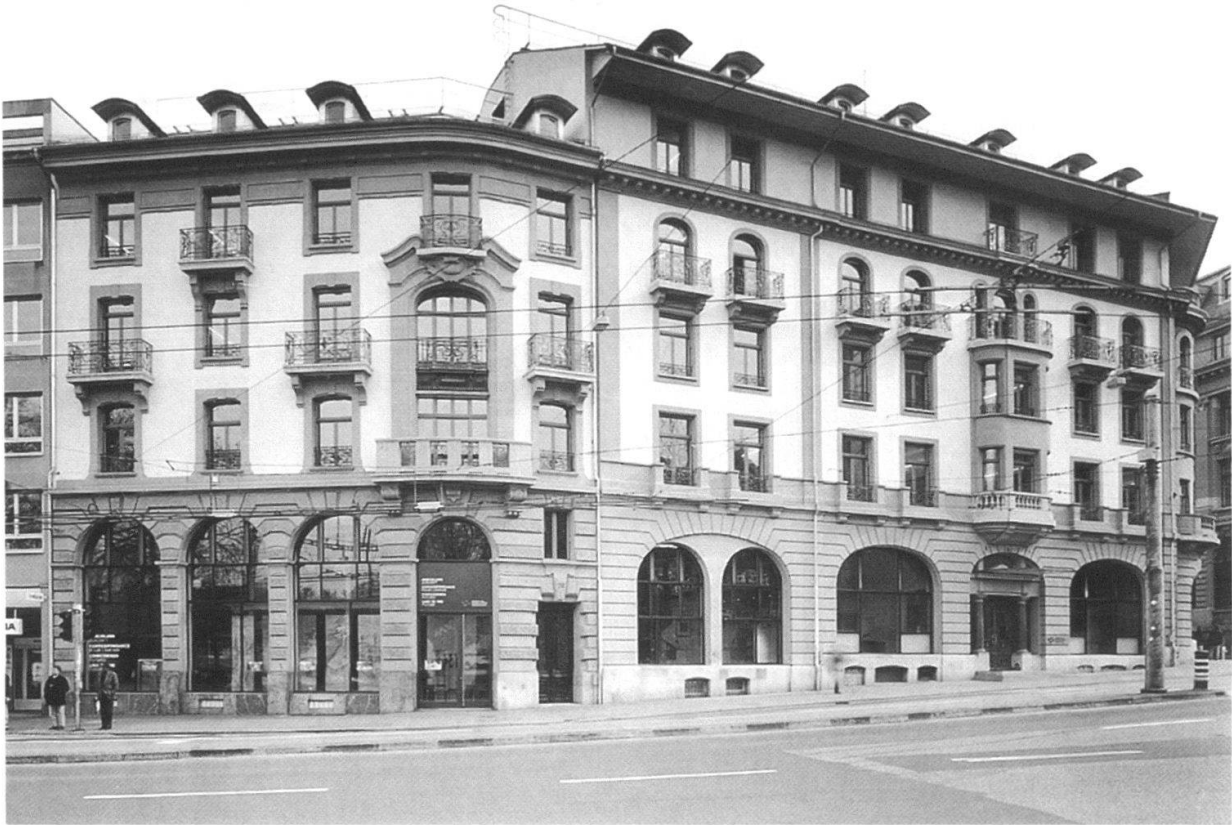
*Bollwerk 27, 29:
Die beiden Hauptfassaden.*

Der *Gesamtumbau* der beiden Liegenschaften wurde nach dem Auszug des Bundesamts für Gesundheitswesen 1997 bis 1999 durchgeführt.⁶⁶ Bereits 1994 stand die künftige Nutzung durch das Bundesamt für Verkehr fest; daraufhin wurde ein beschränkter Wettbewerb ausgeschrieben. Das Parlament genehmigte 1996 den benötigten Kredit, was die Aufnahme der Projektierung ermöglichte. In einem frühen Projektstadium wurden der Denkmalpfleger für bundeseigene Bauten und die Städtische Denkmalpflege miteinbezogen, stellte sich doch die Frage nach dem Abbruch des Treppenhauses und der Aufstockung der mit dem Hauptbau zusammengelegten Liegenschaft Nummer 29. Beide Anliegen erwiesen sich in baurechtlicher Hinsicht als problematisch und wurden schliesslich fallen gelassen. Zur Bekrönung der prominent gestalte-

rung wenig sinnvoll. Die Hauptfassaden beider Häuser wurden mit Zugankern sehr aufwändig in die Gebäudestruktur zurückgebunden, nachdem sie einer Überprüfung hinsichtlich neuer Normen bei Erdbebeneinwirkung nicht zu genügen vermochten.⁶⁸ Die Renovation der Sandsteinelemente bewegte sich im Rahmen konventioneller Flick- und Ersatzarbeiten. Auf das vorgesehene Überarbeiten der Rustika-Bänderung am Erdgeschoss wurde verzichtet.

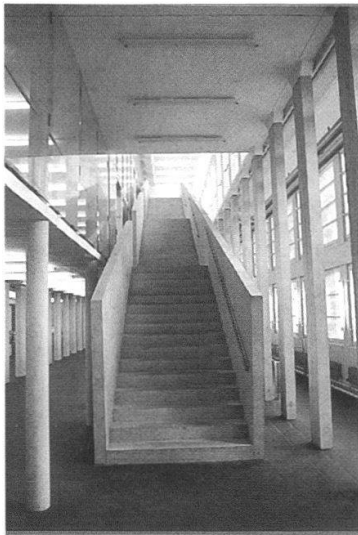
*Hallwylstrasse 15:
Die neue Kaskadentreppe
im ehemaligen Bücher-
magazin.*

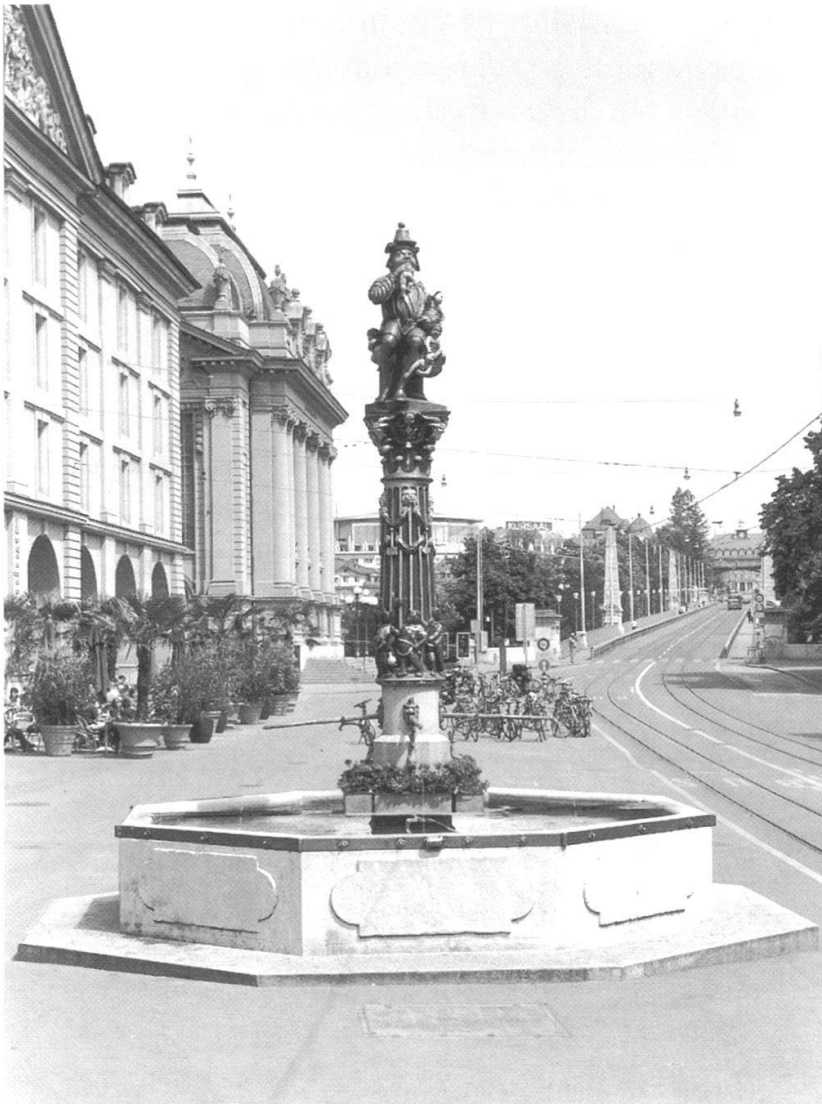
*Kindlifresser-Brunnen:
Nach der Versetzung.*

Die Brunnenanlage wurde vor Beginn der Bauarbeiten vollständig demontiert: Brunnenbecken und Postament des Stocks wurden für Reparaturarbeiten und eine neue Verrohrung in die Werkstatt des Steinhauers verbracht²⁰⁵, Brunnenfigur und Säule der Obhut von Bildhauer und Restaurator übergeben. Die Arbeiten des Bildhauers²⁰⁶ umfassten neben den Flickarbeiten an Säule und Kapitell den Ersatz aller rostenden Verbindungsmaterialien. Die Restauratoren²⁰⁷ besorgten die Reinigungs- und Konservierungsarbeiten an der Fassung von Figur und Säule. Letzte Feinarbeiten und die Neuvergoldungen wurden nach dem Wiederaufbau am neuen Standort vorgenommen. Am Säulenfuss mussten einige der verloren gegangenen oder als Trophäen entwendeten Attribute der Bären wieder angefügt werden.

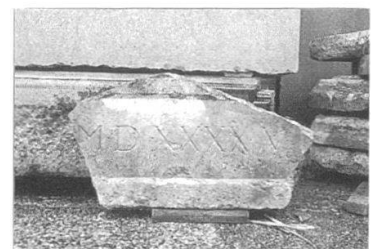
*Kindlifresser-Brunnen:
Plattenfragment des ersten
Brunnenbeckens mit
Jahrzahl 1545.*

Die Demontage des Beckens legte auch den Beckenboden frei. Die unregelmässig geschnittenen und zusammengesetzten Steinplatten erwiesen sich als Plattenbruchstücke des ersten Brunnenbeckens, deren zwei eingravierte römische Ziffern aufwiesen. Auf einer der Platten ist die Jahrzahl MDXXXV (1545) zu erkennen, welche die Datierung Paul Hofers bestätigt.²⁰⁸ Der Boden des Brunnenbeckens wurde aus acht neuen, dreieckigen Kalksteinplatten zusammengesetzt. Die aus dem späten 17. Jahrhundert stammenden acht Recht-
