**Zeitschrift:** Berner Zeitschrift für Geschichte und Heimatkunde  
**Herausgeber:** Bernisches historisches Museum  
**Band:** 67 (2005)  
**Heft:** 2-3

**Artikel:** Denkmalpflege in der Stadt Bern 2001-2004  
**Autor:** Furrer, Bernhard / Flückiger, Roland / Fivian, Emanuel  
**Kapitel:** 3: Öffentliche Bauten  
**DOI:** <https://doi.org/10.5169/seals-247210>

### 3. ÖFFENTLICHE BAUTEN

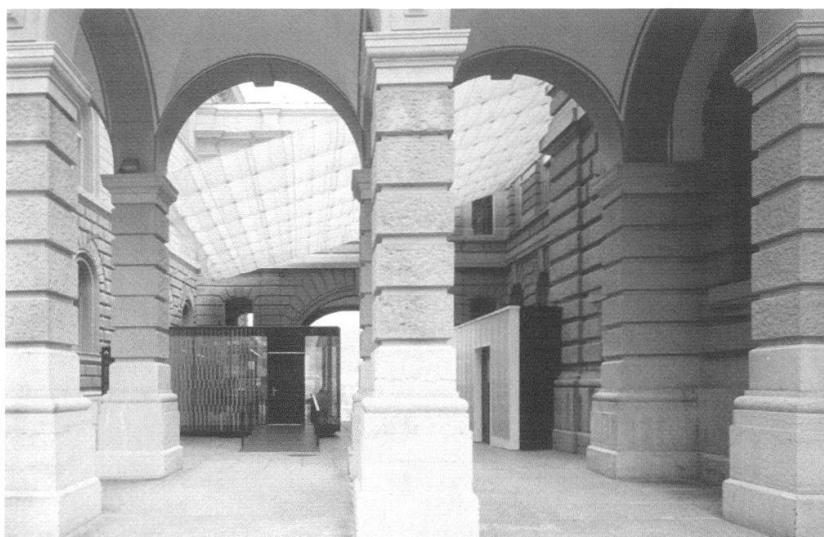
*Parlamentsgebäude,  
Bundesplatz 3:  
Arkadenraum zwischen  
Parlamentsgebäude und  
Bundeshaus Ost mit den  
provisorischen Empfangs-  
gebäuden für die Besucher-  
tribünen.*

Nach den Terroranschlägen vom 11. September 2001 erliessen die Bundesbehörden verstärkte Sicherheitsvorschriften für den Zugang zu den Bundeshäusern sowie zum PARLAMENTSGEBAUDE (Bundesplatz 3). In einer ersten Phase wurden Konzepte für die Einrichtung von Sicherheitsschleusen bei allen Bundeshäusern und beim Bernerhof sowie beim Parlamentsgebäude studiert.<sup>63</sup> Die Denkmalpflege lehnte erste, gestalterisch teilweise radikale Vorschläge ab und mahnte zur Vorsicht vor übereiligen Veränderungen an der nicht wiederherstellbaren Originalsubstanz. Nach einem grundsätzlichen Beschluss des Bundesrats wurden die geplanten Massnahmen mit baulichen Sicherheitsschleusen bei den Bundeshäusern vorerst nicht eingeführt. Der Sicherheitsdienst beharrte indessen auf der Errichtung so genannter Vereinzelungsanlagen<sup>64</sup> beim Parlamentsgebäude. Zwischen Herbst- und Wintersession 2003 wurden deshalb die Eingänge ins Parlamentsgebäude vom Bundesplatz und von den beiden Bundeshäusern her mit solchen Anlagen ausgerüstet. Die baulichen Eingriffe charakterisieren sich durch zeitgenössische Materialien: Glas und Chromstahl bei den Personenvereinzelungsanlagen sowie schwarzer

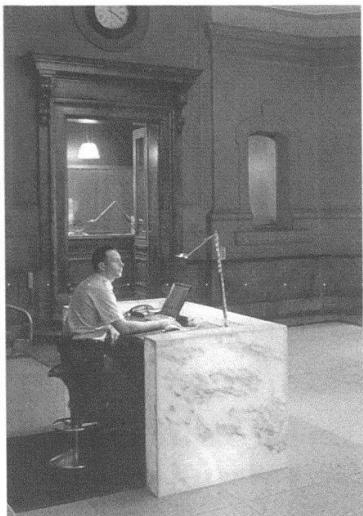
*Parlamentsgebäude:  
Neu gestaltetes Foyer im  
Parlamentsgebäude mit  
Personenschleuse und  
Auskunftsschalter.*

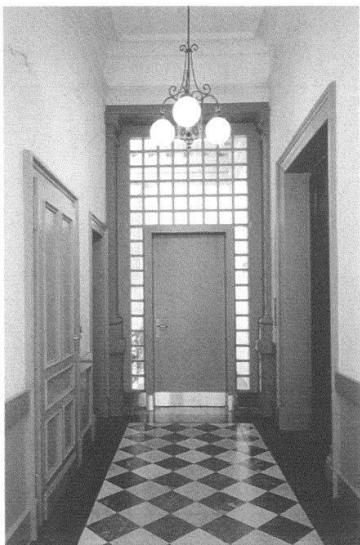
*Parlamentsgebäude:  
Neue Tür als Korridor-  
abschluss.*

Kunststoff bei den Kartenlesegeräten. Die neuen Bauteile fügen sich, zusammen mit den beiden in moderner Formensprache umgestalteten Logen, unauffällig ins historische Ensemble ein.

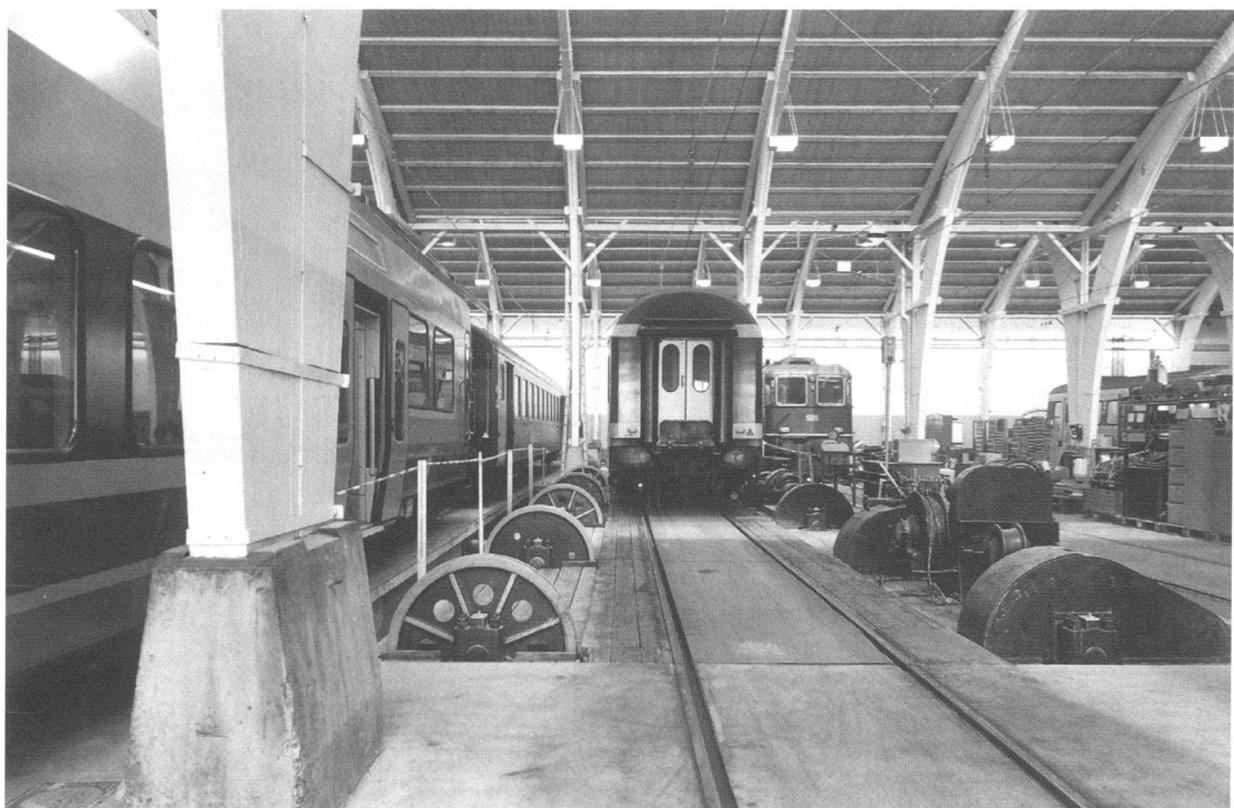
*Lokomotivdepot,  
Depotstrasse 43:  
Funktionstüchtige Schiebebühne von 1914 mit originalem Dery-Elektromotor.*

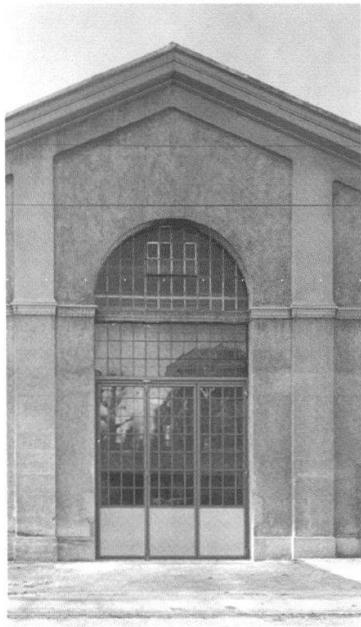
*Neues Anlieferungstor, integriert in die bestehende Verglasung auf der nördlichen Hallenstirnseite.*

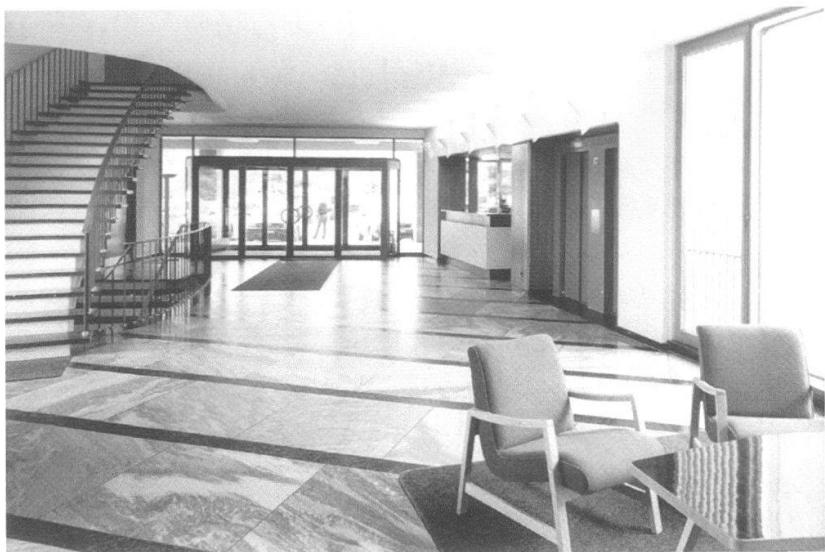
Oberzolldirektion,  
Monbijoustrasse 40:  
Eingangshalle mit neu  
gestalteter Portierloge und  
rekonstruierten Wand-  
leuchten.

Aufgrund der veränderten Ansprüche wurden im Jahr 2002 der Anmeldebereich im Erdgeschoss und die Cafeteria im obersten Geschoss erneuert. Die einst offene Portierloge war bereits im Lauf der Zeit aus klimatischen und sicherheitstechnischen Gründen ganz abgeschlossen worden. Die Neugestaltung erfolgte in Anlehnung an das Original in zurückhaltender Art und Weise.<sup>74</sup> Der dekorative, durch dunkle Streifen

gebänderte Granitboden wurde beispielsweise wiederhergestellt und ergänzt. Die Cafeteria liegt im Grundriss über dem Eingangsbereich im sechsten Stockwerk und ist durch die konische Raumform, welche im Norden geschlossen und im Süden mit Blick auf den Gurten breit geöffnet ist, klar gerichtet. Es galt, die ursprünglichen Elemente der Ausstattung zu erhalten und die Anforderungen wie Schalldämmung und Lüftung zu erfüllen. Im Raumrücken wurden gegen Norden hin Büro- und Besprechungsräume zur Erweiterung der Cafeteria genutzt. Die geforderte optische Sichtbeziehung zwischen den beiden Zonen wurde als horizontaler Sehschlitz im bis anhin geschlossenen

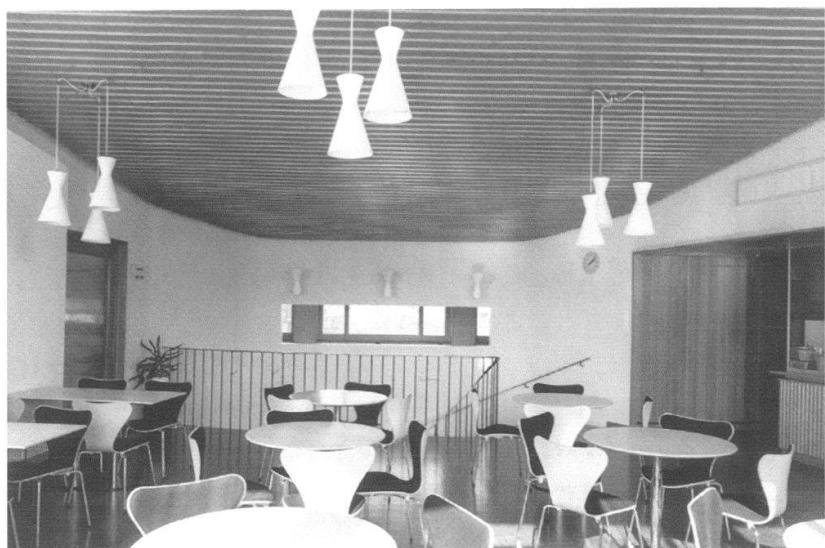
Oberzolldirektion:  
Cafeteria mit original  
erhaltenem Kiosk und  
rekonstruierten Wand- und  
Deckenleuchten sowie  
neuer Sichtverbindung und  
Neumöblierung.

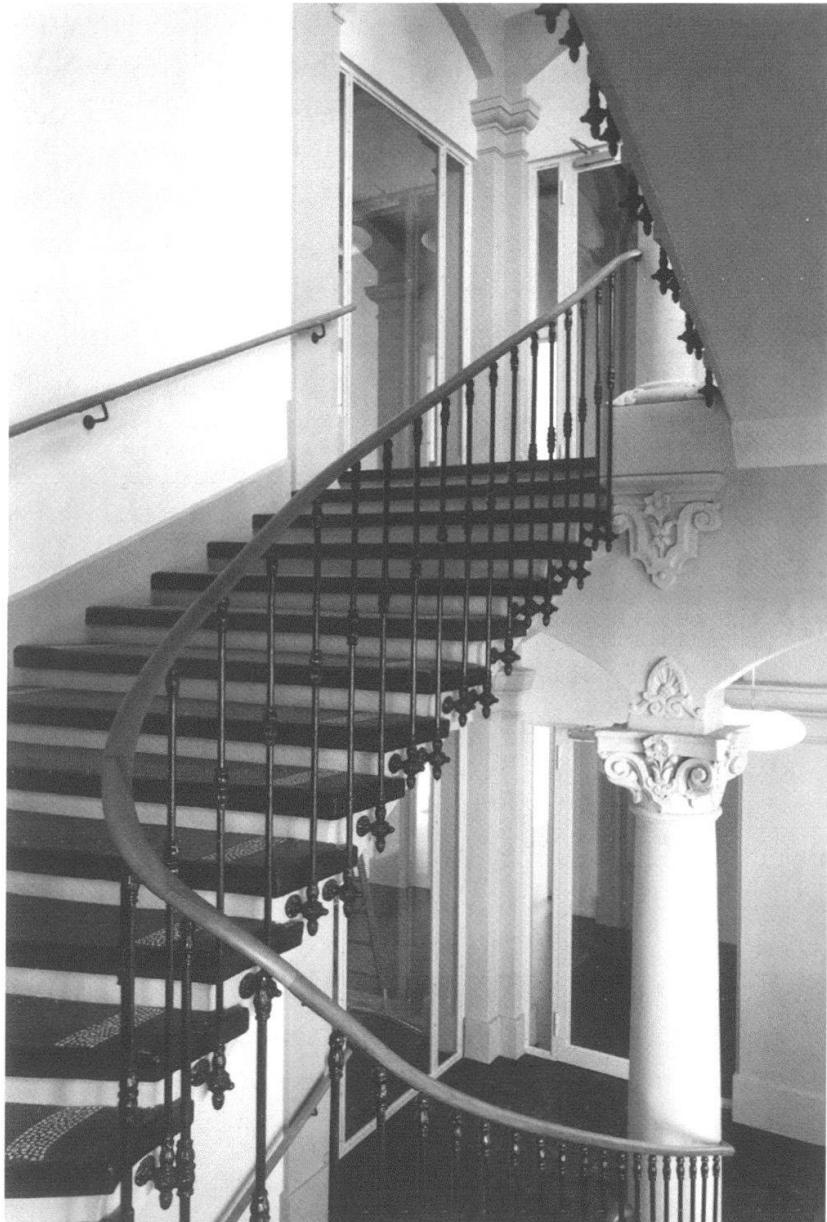
*Ehemaliges Frauenspital:  
Treppenhaus Ost von 1876  
mit neuen Brandschutz-  
abschlüssen.*

In den Korridoren der Seitenflügel und bei den Treppenhäusern blieben die konstruktiven Elemente mit den Kapitellen sichtbar erhalten, was sich positiv auf die Raumstrukturen ausgewirkt hat.<sup>91</sup> Die teils stark beschädigten, sandsteinernen Kapitelle und Gesimse wurden aus Kostengründen mit Gips ergänzt und wie die tragenden Bauteile der Treppenhäuser im Farbton des Sandsteins gestrichen. Verglaste Abschlüsse trennen die beiden Haupttreppenhäuser von den Korridoren. Die mit einem Gussasphalt und dekorativen Einlagen versehenen Stufen des östlichen Treppenhauses sind unverändert erhalten. Die mit PVC abgedeckten Stufen des westlichen Treppenhauses wurden mit einem neuen, asphalt schwarzen Linoleum belegt.

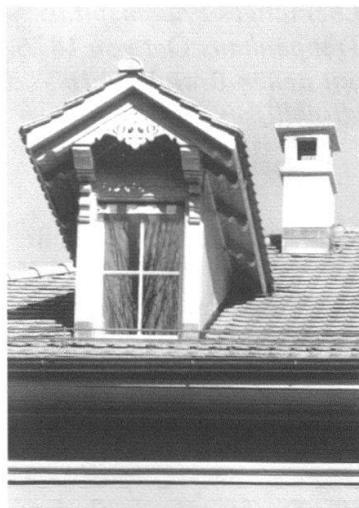
Ehemaliges Frauenspital:  
Südwest-Lukarne der  
ehemaligen Direktorenvilla  
nach der Renovation.

Die Konstruktion des Dachs war im Auflagerbereich der Kniewand durch Feuchtigkeit derart geschädigt, dass eine weitgehende Erneuerung nötig war. Immerhin konnten die Sparren der Lukarnen erhalten werden, was auch die sorgfältige Renovation der charakteristischen Dachaufbauten ermöglichte. Die typischen kleinen Blechgauben wurden in der gleichen

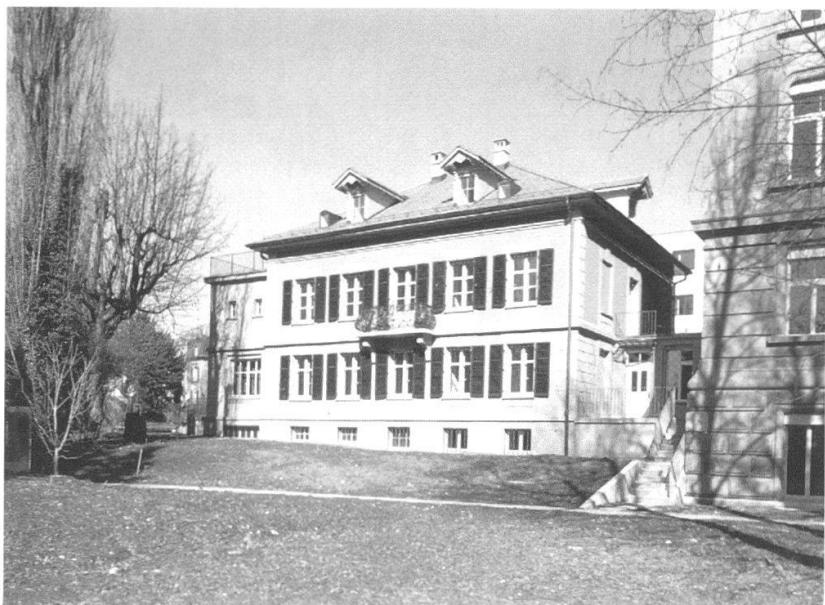
*Ehemaliges Frauenspital:  
Direktorenvilla von 1888  
nach der Renovation.*

Art ersetzt, die Kamine repariert und das Dach mit neuen, naturroten Ziegeln eingedeckt.<sup>93</sup> Das ehemalige Wohnhaus des Direktors hat durch die gelungene Fassaden- und Dachrenovation seinen heiteren Charakter wiedergewonnen.

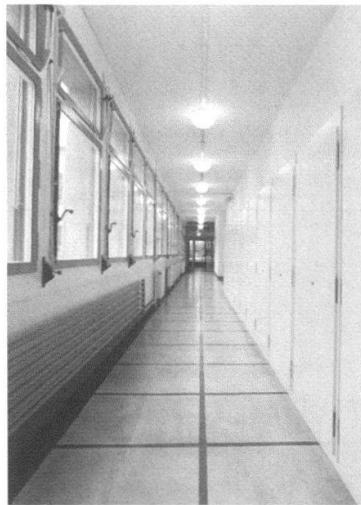
*Kantonales Laboratorium,  
Baltzerstrasse 5:  
Korridorzone mit sanierten  
Einbauten und Befens-  
terung sowie erhaltener  
Restbestand der Rohrhei-  
zung und des Euböolith-  
bodenbelages.*

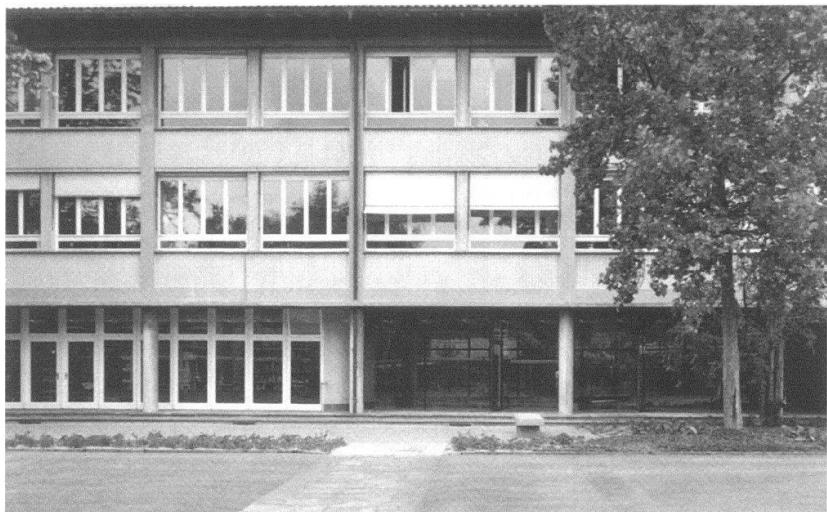
*Schulhaus Marzili,  
Brückengasse 73:  
Ausschnitt Südostfassade  
mit neuem Abschluss der  
erdgeschossigen Pausen-  
halle.*

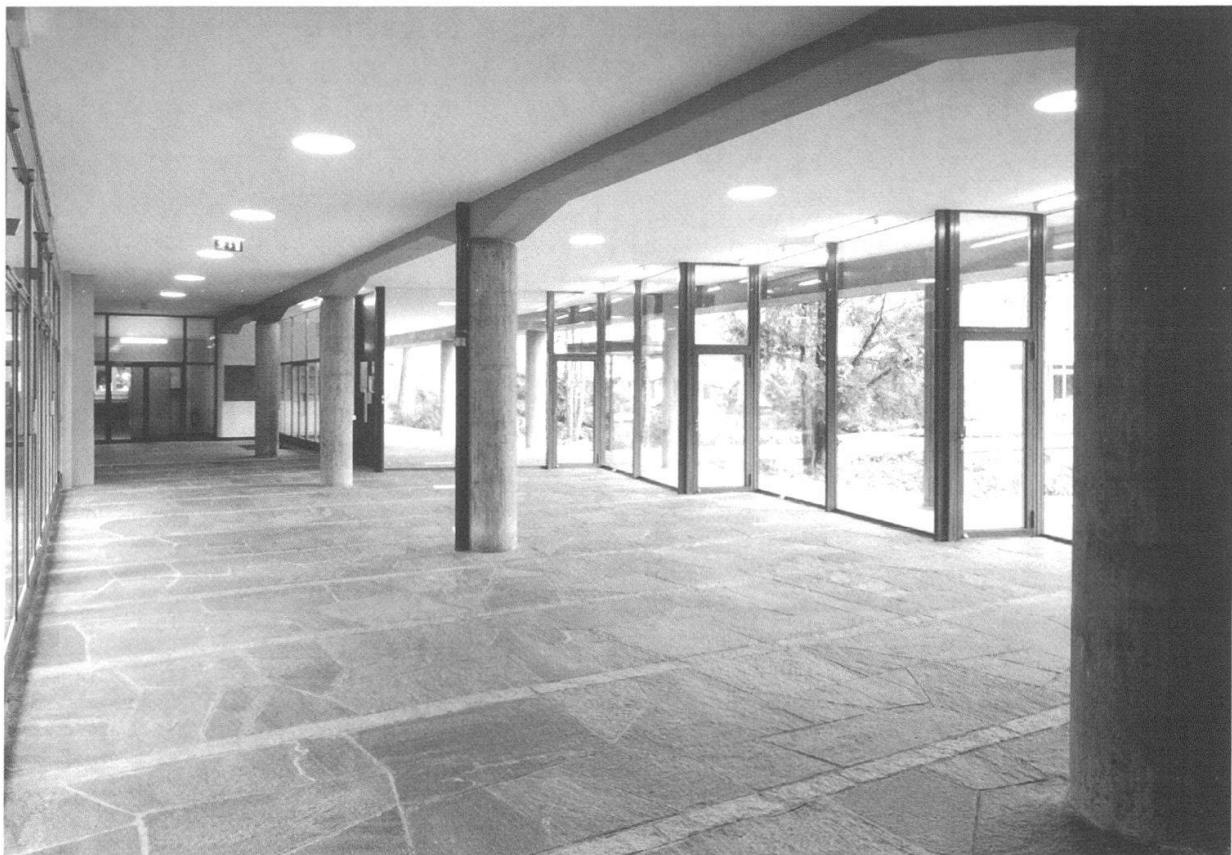
*Schulhaus Marzili:  
Eingangs- und Pausenhalle  
mit Sicht auf den neuen,  
gestaffelten Glasabschluss.*

fenster speziell ausgezeichnet. Eine thermische Verbesserung durch Isoliergläser konnte durch innere Aufdoppelung realisiert werden. Einige Veränderung am Äusseren bildet die von der Gebäudeversicherung geforderte Fluchttür ins Freie. Der Innenraum wurde aufgrund seiner qualitätvollen, original erhaltenen Gestaltung und Ausstattung als seltener Zeitzeuge gelobt. Es ist unverständlich, dass der Saal aus akustischen Gründen eine abgehängte Decke erhielt, welche die handwerklich grossartig gefertigte, leicht gewölbte Holzdecke verdeckt. Der Raumcharakter wurde stark beeinträchtigt und der Wert der Aula als Beispiel der Nachkriegsarchitektur erheblich geschmälert.

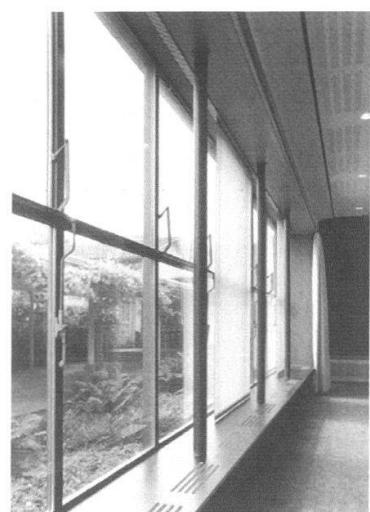
*Originale, instand gestellte  
Stahlkonstruktion  
der Aulabefensterung.*

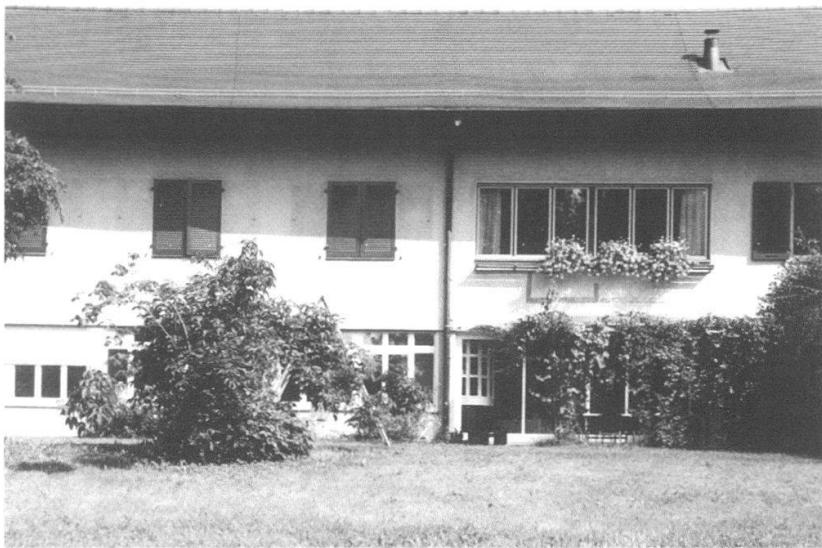
*Bürgerliches Jugendwohnheim,  
Melchenbühlweg 8:  
Ansicht der Südfront mit  
der intakten Dachfläche.*

Das Erfordernis zusätzlicher Einzelzimmer in den Wohngruppen führte 2001 zu einem ersten Konzept für den Ausbau des ungenutzten Dachgeschosses,<sup>113</sup> das wegen der geplanten Eingriffe in die intakte Dachlandschaft bei der Denkmalpflege – und dem Heimatschutz als Einsprecher gegen das aufgelegte Bauprojekt – auf Ablehnung stiess. Nach Verwerfen der von der Denkmalpflege unterbreiteten Ausbauvarianten auf der Nordseite durch die Bauherrschaft führte eine Aussprache aller Beteiligten 2002 zu einer neuen und in den ursprünglichen Planungselementen sogar kostengünstigeren Lösung. Der Umbau der offenen Sitzplätze im Erdgeschoss zu Wohnräumen ermöglichte die Anordnung der fehlenden Zimmer für Jugendliche im Obergeschoss mit minimalen baulichen Eingriffen. Dadurch unterblieb ein Ausbau des Dachgeschosses für Wohnzwecke. Mit dieser baulichen Lösung konnten die betrieblichen Wünsche erfüllt werden und gleichzeitig blieb die Erscheinung dieses bedeutenden Zwischenkriegsbaus weitgehend erhalten. R.F.

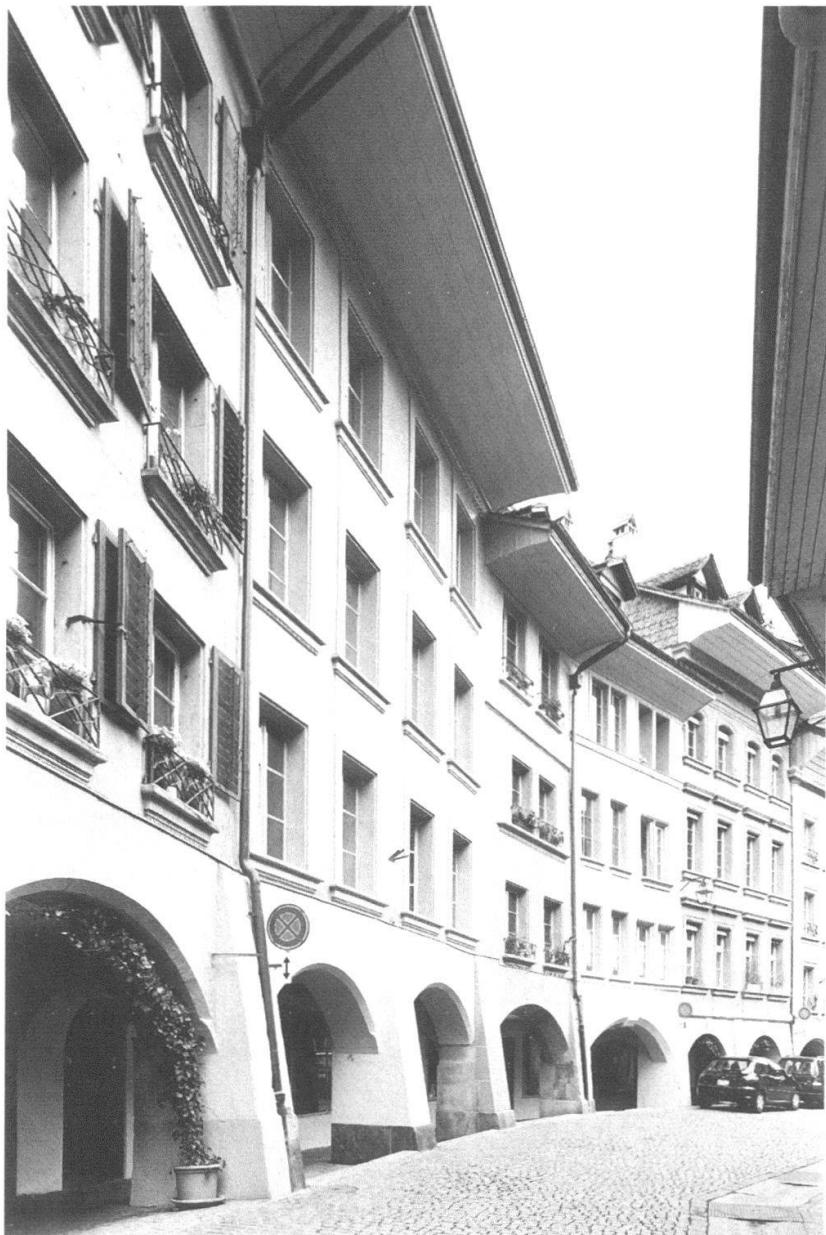
*Brunngasse 54–58:  
Gassenfassaden nach der  
Renovation 2005.*

Ähnlich tief greifend waren die Massnahmen an den Nordfassaden, wo alle Verputze zu erneuern waren. Die verwitterten Fensterbänke der Nummer 56 wurden ersetzt, die Gewändestände jedoch aufgemörtelt. Im Gegensatz zum guten bautechnischen Zustand des Laubenanbaus der Nummer 58 waren die Aborttürme der beiden anderen Häuser nicht zu halten. Die offene Balkonlaube der Nummer 54 wurde rekonstruiert, bei der Nummer 56 das Volumen wiederhergestellt, jedoch mit dem Neubau auf der Hofparzelle neu interpretiert. Hausschwammbefall im obersten Geschoss der Nummer 54 erforderte grösseren Materialersatz bei den Fensterstürzen und der Estrichbalkenlage.

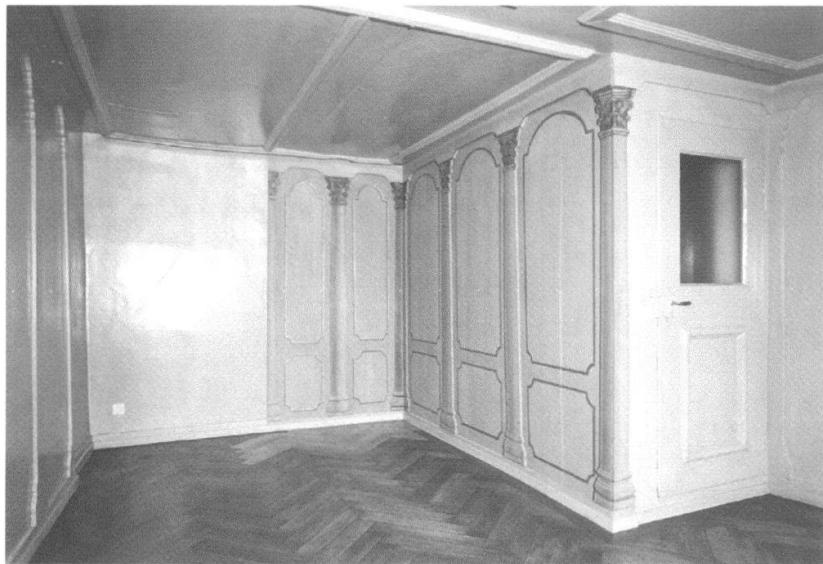
Brunngasse 58:  
Nordzimmer im ersten  
Obergeschoss. Alkoven im  
Pilastertäferzimmer mit  
restaurierter Fassung.

teilt.<sup>122</sup> Die älteste erhaltene und zugleich wertvollste Ausstattung ist das Pilastertäfer mit Alkoven im ersten Obergeschoss. Im Wettbewerbsprojekt war anstelle des Alkovens der Einbau einer Sanitärezelle vorgesehen. Der sozial- und wohnbauhistorische Stellenwert des Alkovens mit seiner intakten Täferausstattung erfuhr in der weiteren Projektbearbeitung eine neue Würdigung und Gewichtung. Ein Minimieren der Sanitärezellen und deren Verlegung in die Wohnküche ermöglichte die Erhaltung der historischen Situation im ersten und im zweiten Stock. Die im Alkoven des ersten Stocks aufgedeckten Täferabschnitte mit originaler Farbfassung wurden restauriert, die daran anschliessende Täferwand freigelegt. Der Neuanstrich des Raums greift die restaurierte Originalfassung auf. Der im 19. Jahrhundert modernisierte Alkovenraum des zweiten Stocks wurde ebenfalls erhalten. Ein gravierendes bautechnisches Problem stellte die beschädigte Bohlendecke der Küche im ersten Obergeschoss dar. Dank sorgfältiger Ergänzung und einer Verstärkung gelang es, die Decke zu erhalten und sichtbar in den modernen Ausbau einzubeziehen. Unbestritten waren Reparatur und Erhaltung der wertvollen Eichenfenster des 19. Jahrhunderts, aber auch der intakten Fischgratparkette des 20. Jahrhunderts. Das

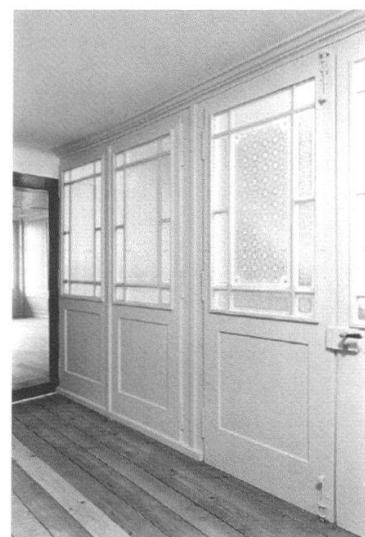
Brunngasse 58:  
Raumseitiger Wohnungs-  
abschluss im Entree des  
dritten Obergeschosses.

123 Erhaltung und Nachrüstung der Fronten waren dank der im Haus installierten Rauchmeldeanlage möglich. Der im dritten Stock nachträglich vor die historische Front eingebaute spezielle Sicherheitsabschluss hat lediglich temporären Charakter.

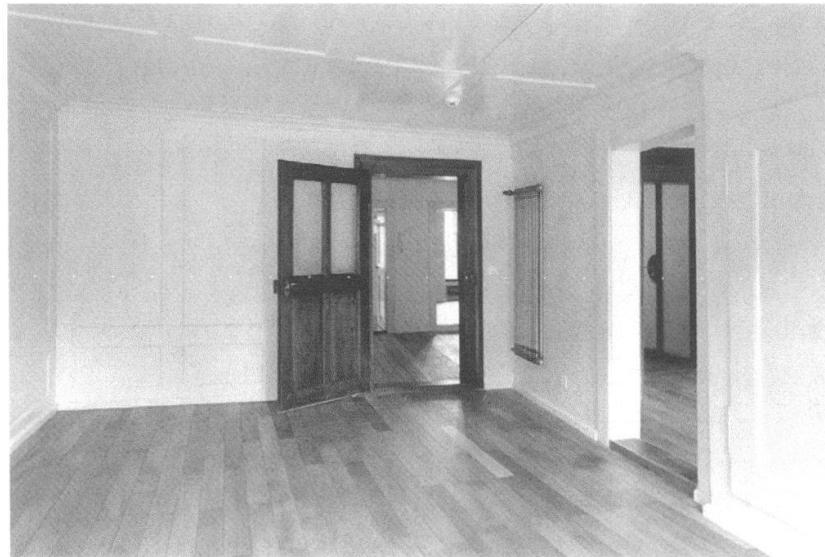
*Brunngasse 58:  
Gassenzimmer West im  
dritten Obergeschoss mit  
Durchblick ins Entree.*

Restaurieren und Nachrüsten der historischen Fenster ist speziell zu erwähnen. Die einfach verglasten Hauptfenster zur Gasse waren dank einer Neuverglasung mit dünnen Isoliergläsern zu halten. Nach derselben Methode erfolgte das Nachrüsten der Vorfenster an der Hoffassade, was in den Nordzimmern eine grösstmögliche Schonung der Hauptfenster in ihrer historischen Authentizität erlaubte. Als besonders glücklich ist die unaufdringliche raumseitige Aufdoppelung und Dichtung der mit dem Neubau des Treppenhauses entstandenen Wohnungsabschlüsse zu bezeichnen.<sup>123</sup>

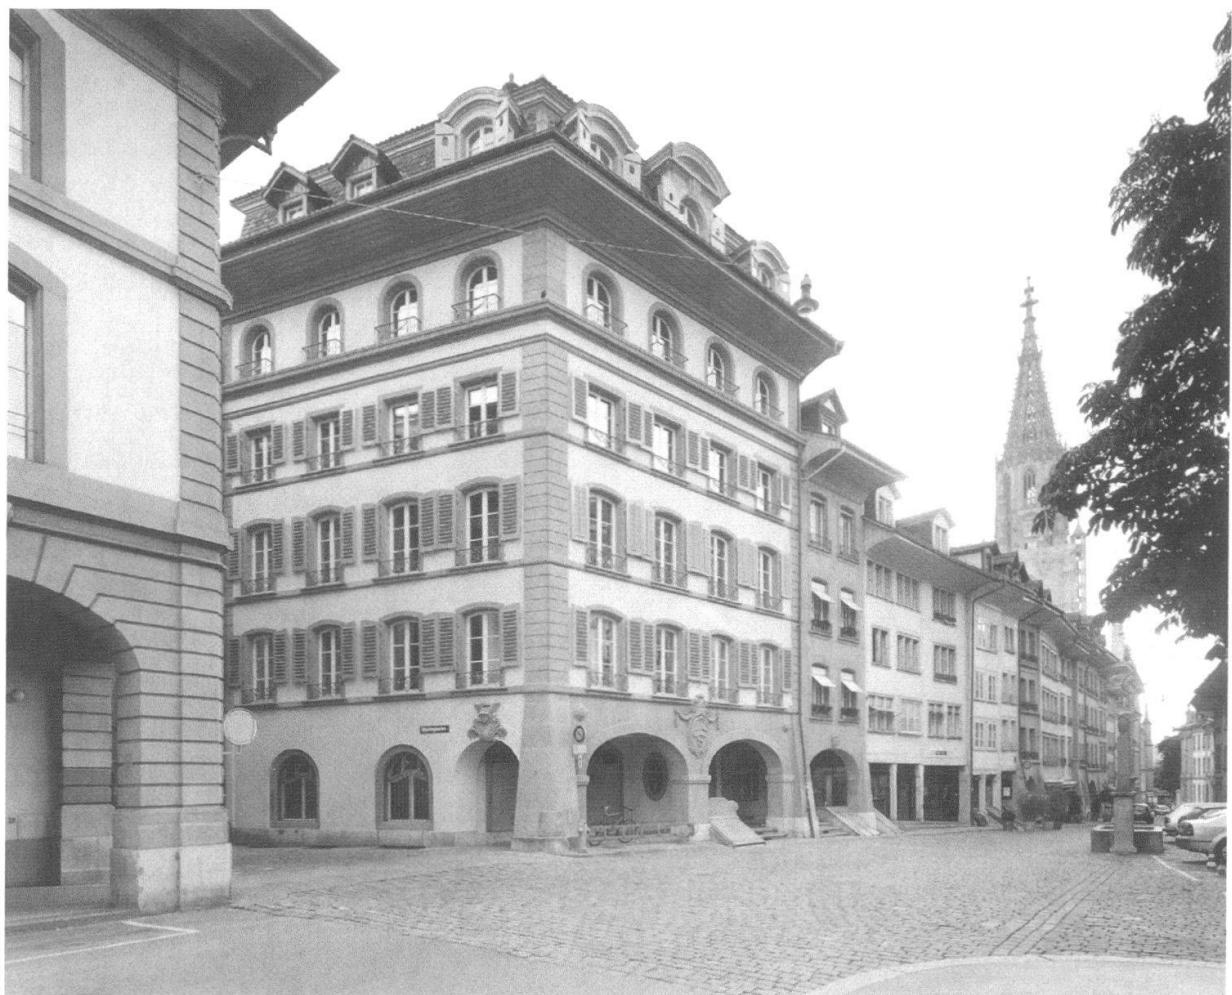
*Gesamtansicht der neu-  
barocken Fassade  
von 1908 mit Münster.*

Die Renovation des Dachs erfolgte mit grosser Sorgfalt. Die prominenten neobarocken Lukarnen der Hauptfassade, die mittlere Sandstein- und die beiden flankierenden Holzlukarnen wurden geflickt, mit neuen Schutzblechen versehen und, wo dies aus gestalterischen Gründen angezeigt war, wieder sandsteinfarben gestrichen. Den beiden bekrönenden, aus Zinkblech gefertigten Dachvasen galt besonderes Augenmerk. Die Risse wurden gelötet, die Vasen wieder gestrichen. Die Fassadenrenovation beschränkte sich auf das Notwendigste. Nachdem sich Steinersatz bereits in einem frühen Planungsstadium als zu kostspielig erwies, wurden die schadhaften Architekturglieder ausschliesslich aufgemörtelt. Dieses Vorgehen war aufgrund des Zuschlags an einen diesbezüglich wenig erfahrenen Unternehmer jedoch mit einigen Schwierigkeiten behaftet.<sup>125</sup> Für den Anstrich von Verputz, Fensterläden und Untersichten wurden wieder die bestehenden Farbtöne verwendet. Die reiche neobarocke Fassade war nach 1957 mit Ausnahme der beiden figürlichen Reliefs der Laubenbögen ihres bildhauerischen Schmucks beraubt worden. Die beiden verwitterten Skulpturen wurden sorgsam aufmodelliert, gefestigt und farblich einretuschiert.<sup>126</sup> Zur Einbindung des an der Hauptfassade isoliert wirkenden Vereinsembles wurde beschlossen, die Rosetten der flankierenden Zwickel zu rekonstruieren.

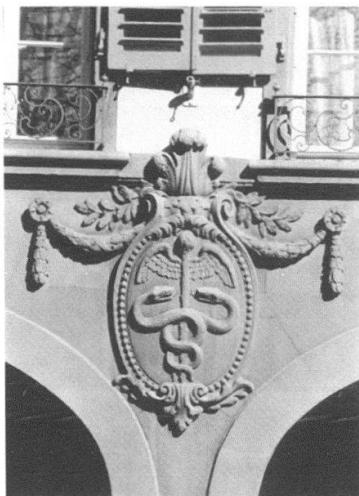
Herrengasse 36:  
Emblem des Kaufmännischen Vereins von 1908 am Mittelpfeiler der Hauptfassade.

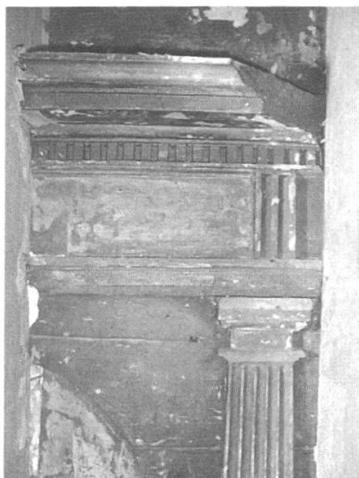
Detail Pilastertäfer, Fundstück in einem Einbauschrank.

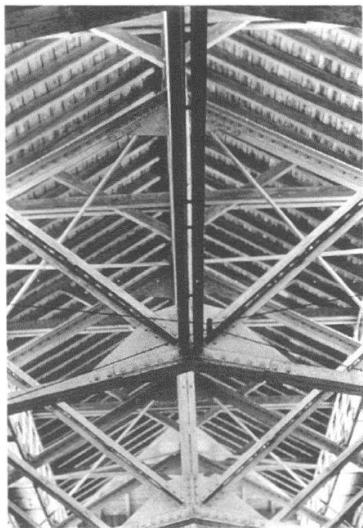
*Reitschule:  
Knotenpunkt Stahl-  
konstruktion in der  
Grossen Halle.*

Die inneren Umbaumaßnahmen erfolgten aus betrieblicher Notwendigkeit. Die Gebäudestrukturen wurden weitgehend geschont. In der grossen Halle blieben die Wände unverändert erhalten.<sup>144</sup> Die hervorragend konzipierte Stahlträgerkonstruktion befand sich in einem guten Zustand und wurde lediglich mit einer Ölbehandlung geschützt. Große Teile der Dachkonstruktion und -schalung waren wegen Feuchtigkeitsschäden auszuwechseln. Der Teerbodenbelag anstelle des ursprünglichen Sägemehls hat zwar praktische und ökonomische Vorzüge, integriert sich jedoch nicht wirklich in das Halleninnere. Die schwarzen Boxen

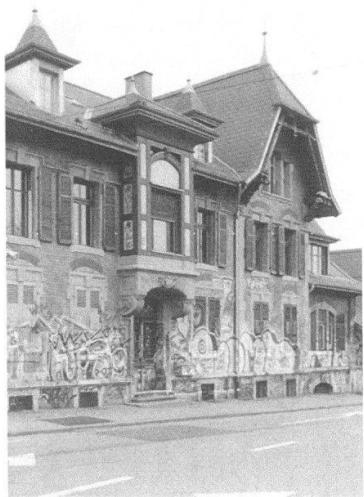
*Reitschule:  
Saniertes Wohnhaus an  
der Neubrückstrasse mit  
renoviertem Erker.*

Sichriegwerk, wo die Putzflächen und Blendhölzer grösstenteils auszuwechseln waren. Die Naturstein-elemente wurden nach Möglichkeit gereinigt und erhalten. Kleinere Schäden wurden mit Kalktrassmörtel aufmodelliert, stark schadhafte Werkstücke teilweise oder ganz ersetzt. Die Wasser führenden Flächen und die Torgiebel erhielten einen zusätzlichen Schutz gegen das Eindringen von Feuchtigkeit. Das Entfernen der Sprayereien war nicht vordringlich, da die Reitschule zum gegenwärtigen Zeitpunkt ohnehin nicht sprayfrei zu halten ist; unter den Farbschichten ist vom Sockelersatz der grossen Halle in Sandstein kaum mehr etwas zu sehen. Das Naturbelassen von Dachuntersicht und Konstruktionshölzern ist ebenso Teil des in diesem Fall sinnvollen, kostenorientierten Verhaltens.

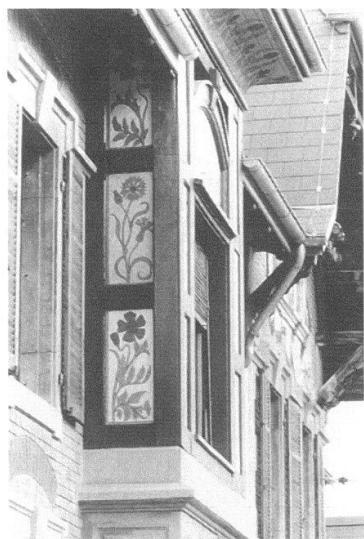
*Reitschule:  
Restaurierte Dekorations-  
malerei von Rudolf Münger  
auf Untersicht und  
Riegfüllungen am Woh-  
nhauserker.*

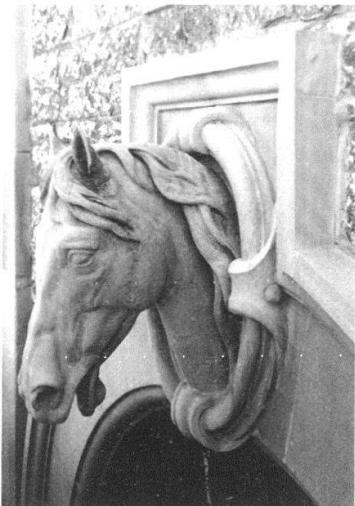
Reitschule:  
Aufmodellierter Pferdekopf  
über dem Eingangstor der  
Grossen Halle.

Die figürliche und florale Bildhauerzier wurde restauriert. Die beiden Pferdeköpfe und Wappenkartuschen wiesen unterschiedliche Schadensbilder auf. Der südseitig unter dem Vordach geschützte Pferdekopf war im Wesentlichen nur zu reinigen. Im Gegensatz dazu wiesen der ostseitige Kopf und der Berner Bär, umgeben von Eichen- und Olivenlaub, grosse Wittringsschäden auf. Dazu kamen der starke Moos- und Flechtenbelag, die Verunreinigungen durch Vogelkot und die Krustenbildung sowie der Verlust exponierter Teile. Die aufwändigen Reinigungs-, Aufmörtelungs- und Konservierungsarbeiten wurden fachgerecht ausgeführt und stellten die ursprüngliche Plastizität wieder her.

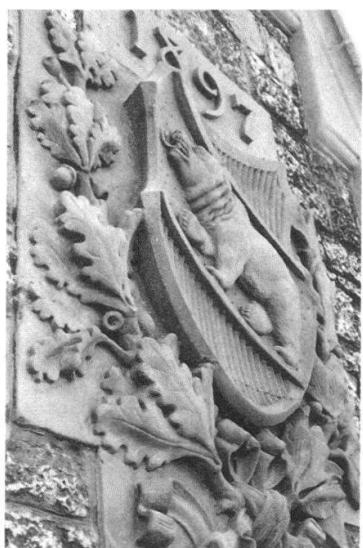
Reitschule:  
Aufmodelliertes Bären-  
wappen mit Eichen- und  
Lorbeerzweigen im Giebel-  
feld an der Schützenmatt-  
strasse.

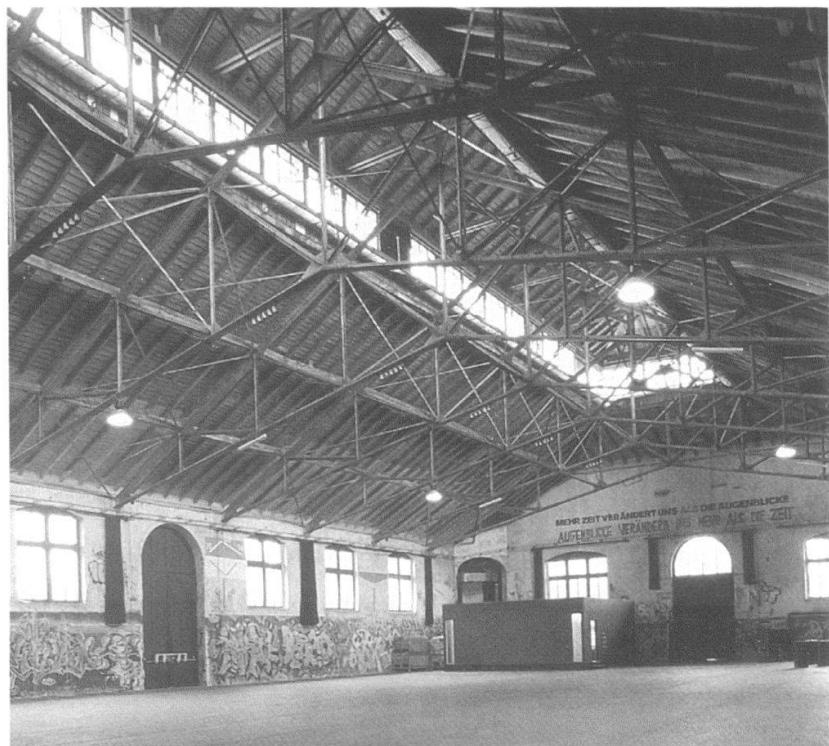
*Reitschule:  
Grosse Halle nach der  
Sanierung mit Blick zum  
Haupteingang.*

für Kasse, Garderobe und WC-Anlage sowie Lager sind Elemente, welche die freigestellte Halle erheblich stören. Im Frauenraum blieb die grossflächige Dachbelichtung erhalten. Die ganze Bodenfläche wurde mit Lärchendielen belegt. Der Raum hat seinen ursprünglichen Charakter beibehalten. Im strukturell unveränderten Wohnhaus wird nach wie vor gewohnt, aber auch in Ateliers gearbeitet.

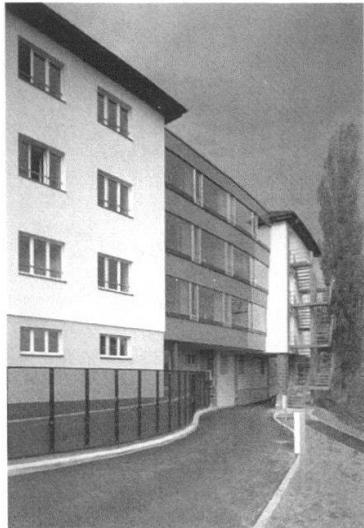
Domicil Schönenegg:  
Raumerweiterung auf der  
Nordseite für Ess- und  
Aufenthaltszonen.

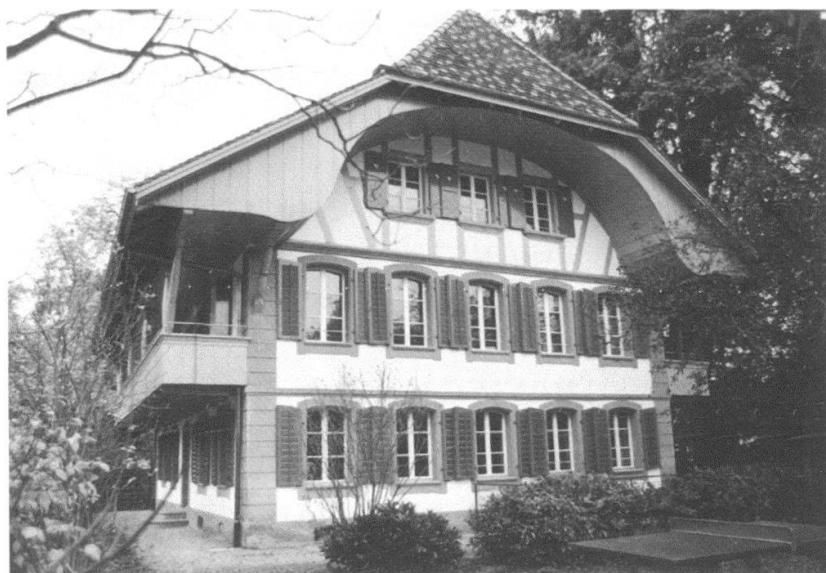
*Gfeller-Stock,  
Wangenstrasse 7:  
Gesamtansicht nach der  
Fassaden- und Dach-  
restaurierung von 2004.*

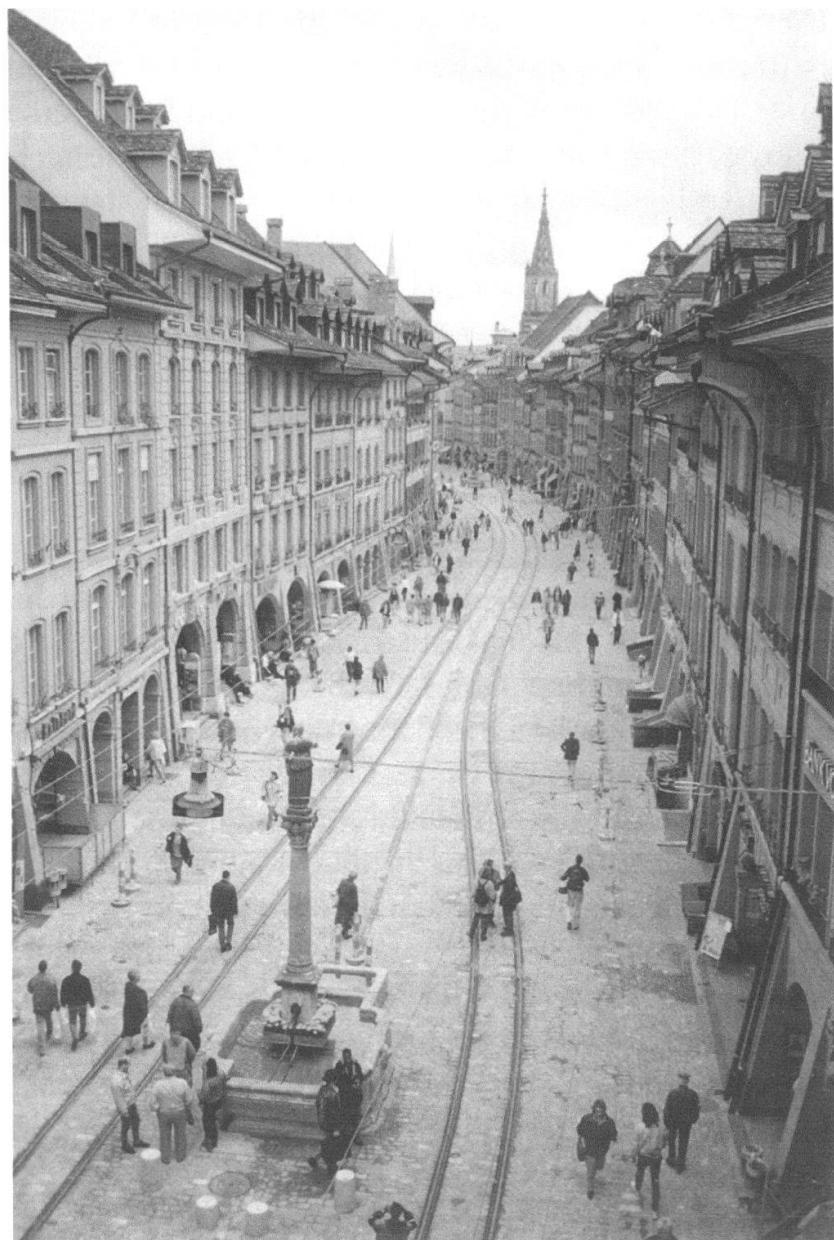
*Marktgasse:  
Neupflästerung nach  
Abschluss der Sanierung  
1995.*

161 Zwischen der Betonplatte der Gassenunterkonstruktion und den Fundamenten der Brunnenbecken wurde eine spezielle Dämmenschicht eingebaut, welche die Übertragung von Erschütterungen mildert. Eine weitere Dämmschicht zwischen Pflasterung und Brunnen reduziert die sich horizontal fortpflanzenden Vibrationen.

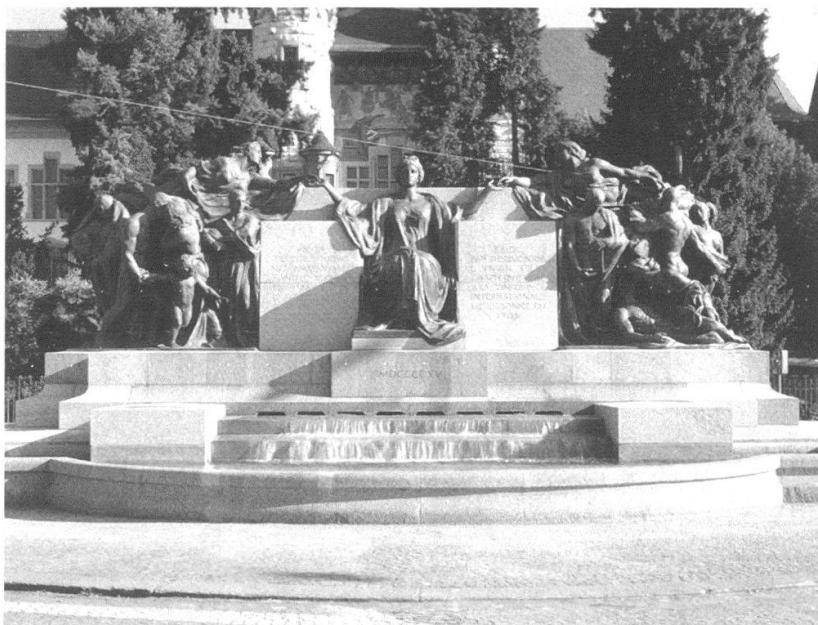
*Welttelegrafen-Denkmal,  
Helvetiaplatz:  
Die Hauptfront des Denk-  
mals mit dem Historischen  
Museum im Hintergrund.*

den Zustand der Konstruktion und der Materialien.<sup>176</sup> Dabei erwies sich, dass die Bedenken in Bezug auf die Statik gerechtfertigt waren. Nicht nur hatte der Zahn der Zeit an der nicht über alle Zweifel erhabenen Konstruktion genagt. Am 17. Mai 1950 war infolge eines üblen Studentenstreichs ein führerlos gewordener Zug der Muribahn ungebremst in das Denkmal geprallt und hatte sowohl im Granitsockel wie in den Fugen des Bronzaufbaus grossen Schaden angerichtet.

Die Schadenanalyse<sup>177</sup> ergab, dass sich vor allem der Granitsockel sowie die Fundamente aus Stampfbeton in einem Zustand befanden, der dringend eine Sanierung erforderte. Die Bronzeskulpturen hatten sich im Gegensatz dazu verhältnismässig gut gehalten. Am Steinsockel waren grosse Teile zu ersetzen, andere, weniger beschädigte Quader konnten restauriert werden; die ersetzen Werkstücke wurden wieder – wie das Original – in Castione-Granit angefertigt. Eine Konservierung der die beiden Inschrifttafeln tragenden Blöcke erwies sich als unmöglich. Die Inschriften wurden im Massstab 1:1 am Original abgenommen und in sorgfältiger Feinarbeit auf den neuen Stein kopiert. Zahlreiche frühere Versuche mit verschiedensten Materialien, die Fugen der Bronzeskulpturen neu abzudichten, zeigten, dass diese offenbar schon von Beginn an nicht passgenau zusammengefügt worden waren und immer wieder repariert werden mussten. Die zum Teil mehrere Zentimeter breiten Risse und Fugen wurden mit Bronzelot verschweisst, formal ergänzt und farblich integriert. Die Oberfläche der Bronze wurde von den das Erscheinungsbild beeinträchtigenden Wasserläufen befreit, ohne die Patina zu entfernen.

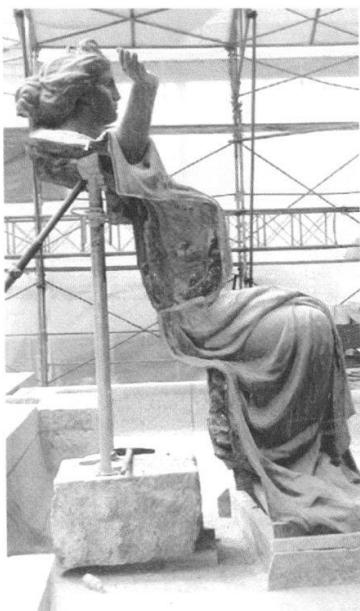
*Welttelegrafen-Denkmal:  
Die vom Sockel gehobene  
bronze Mittelfigur.*
