Artikel: Denkmalpflege in der Stadt Bern 2001-2004

Kapitel: 3: Öffentliche Bauten

3. ÖFFENTLICHE BAUTEN

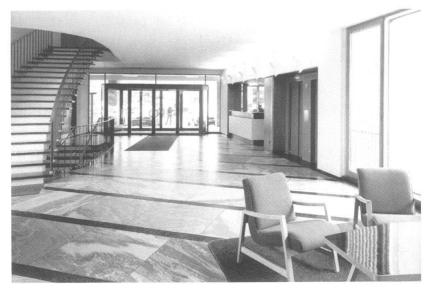
Oberzolldirektion, Monbijoustrasse 40: Eingangshalle mit neu gestalteter Portierloge und rekonstruierten Wandleuchten.

Aufgrund der veränderten Ansprüche wurden im Jahr 2002 der Anmeldebereich im Erdgeschoss und die Cafeteria im obersten Geschoss erneuert. Die einst offene Portierloge war bereits im Lauf der Zeit aus klimatischen und sicherheitstechnischen Gründen ganz abgeschlossen worden. Die Neugestaltung erfolgte in Anlehnung an das Original in zurückhaltender Art und Weise.⁷⁴ Der dekorative, durch dunkle Streifen

gebänderte Granitboden wurde beispielsweise wiederhergestellt und ergänzt. Die Cafeteria liegt im Grundriss über dem Eingangsbereich im sechsten Stockwerk und ist durch die konische Raumform, welche im Norden geschlossen und im Süden mit Blick auf den Gurten breit geöffnet ist, klar gerichtet. Es galt, die ursprünglichen Elemente der Ausstattung zu erhalten und die Anforderungen wie Schalldämmung und Lüftung zu erfüllen. Im Raumrücken wurden gegen Norden hin Büro- und Besprechungsräume zur Erweiterung der Cafeteria genutzt. Die geforderte optische Sichtbeziehung zwischen den beiden Zonen wurde als horizontaler Sehschlitz im bis anhin geschlossenen

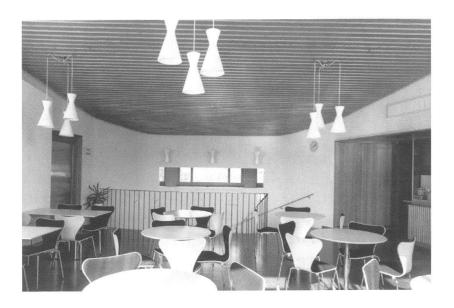
Oberzolldirektion:
Cafeteria mit original
erhaltenem Kiosk und
rekonstruierten Wand- und
Deckenleuchten sowie
neuer Sichtverbindung und
Neumöblierung.

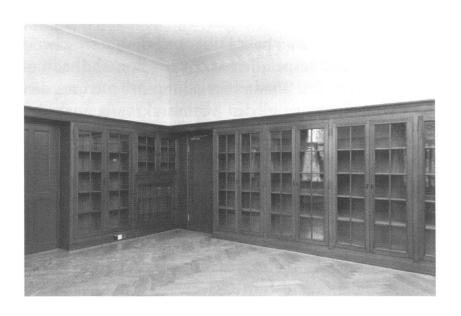
Ehemaliges Frauenspital: Bibliothek der ehemaligen Direktionsräumlichkeiten.

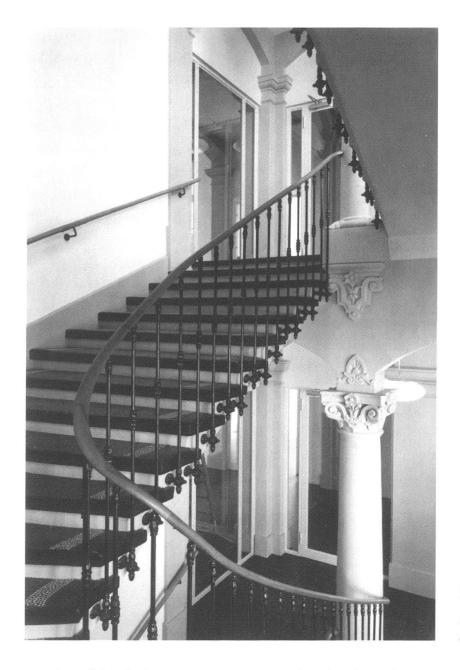
Ehemaliges Frauenspital: Treppenhaus Ost von 1876 mit neuen Brandschutzabschlüssen.

In den Korridoren der Seitenflügel und bei den Treppenhäusern blieben die konstruktiven Elemente mit den Kapitellen sichtbar erhalten, was sich positiv auf die Raumstrukturen ausgewirkt hat. ⁹¹ Die teils stark beschädigten, sandsteinernen Kapitelle und Gesimse wurden aus Kostengründen mit Gips ergänzt und wie die tragenden Bauteile der Treppenhäuser im Farbton des Sandsteins gestrichen. Verglaste Abschlüsse trennen die beiden Haupttreppenhäuser von den Korridoren. Die mit einem Gussasphalt und dekorativen Einlagen versehenen Stufen des östlichen Treppenhauses sind unverändert erhalten. Die mit PVC abgedeckten Stufen des westlichen Treppenhauses wurden mit einem neuen, asphaltschwarzen Linoleum belegt.

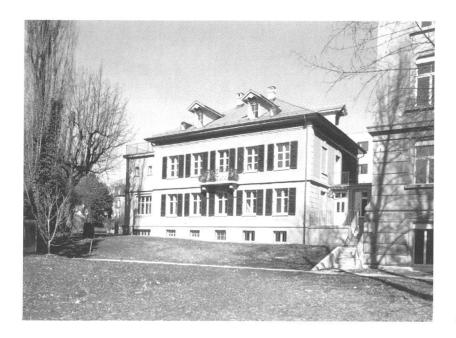
Ehemaliges Frauenspital: Direktorenvilla von 1888 nach der Renovation.

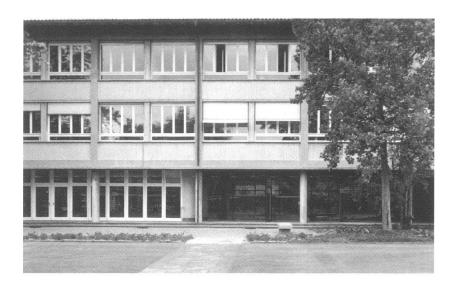
Schulhaus Marzili, Brückenstrasse 73: Ausschnitt Südostfassade mit neuem Abschluss der erdgeschossigen Pausenhalle.

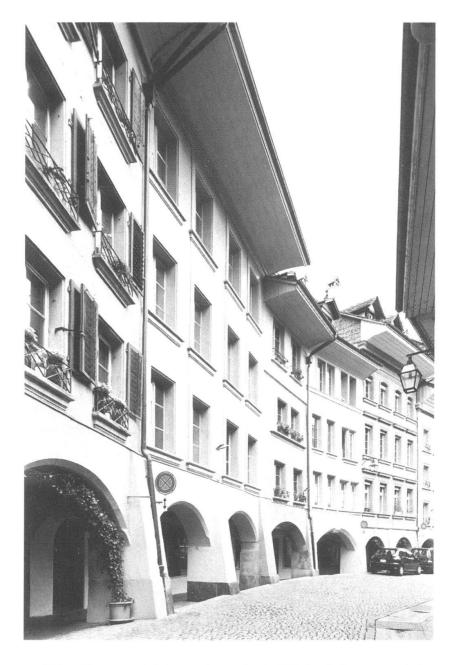
Brunngasse 54–58: Gassenfassaden nach der Renovation 2005.

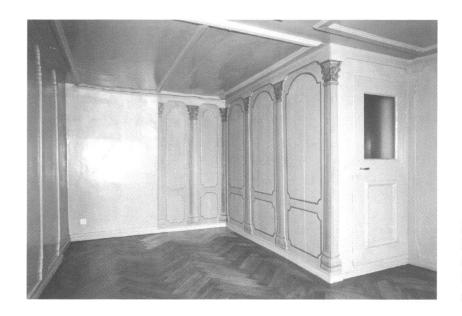
Brunngasse 58: Nordzimmer im ersten Obergeschoss. Alkoven im Pilastertäferzimmer mit restaurierter Fassung.

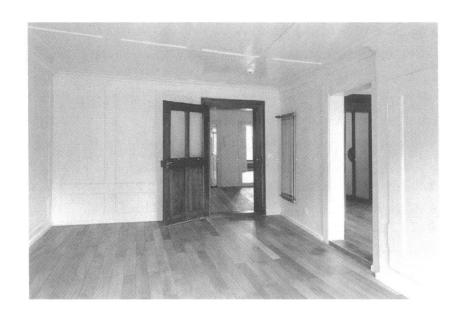
Brunngasse 58: Gassenzimmer West im dritten Obergeschoss mit Durchblick ins Entree.

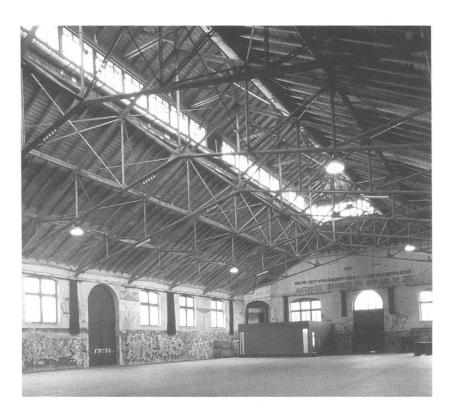
Reitschule: Grosse Halle nach der Sanierung mit Blick zum Haupteingang.

Die inneren Umbaumassnahmen erfolgten aus betrieblicher Notwendigkeit. Die Gebäudestrukturen wurden weitgehend geschont. In der grossen Halle blieben die Wände unverändert erhalten. Halle blieben die Wände unverändert erhalten. Die hervorragend konzipierte Stahlträgerkonstruktion befand sich in einem guten Zustand und wurde lediglich mit einer Ölbehandlung geschützt. Grosse Teile der Dachkonstruktion und -schalung waren wegen Feuchtigkeitsschäden auszuwechseln. Der Teerbodenbelag anstelle des ursprünglichen Sägemehls hat zwar praktische und ökonomische Vorzüge, integriert sich jedoch nicht wirklich in das Halleninnere. Die schwarzen Boxen

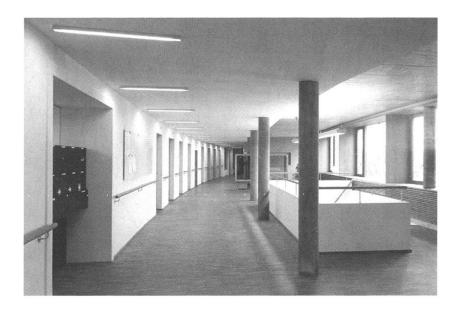
Domicil Schönegg: Erweiterung der Korridorzone im Verwaltungsbereich mit neuer Treppenverbindung anstelle des Versammlungssaals.

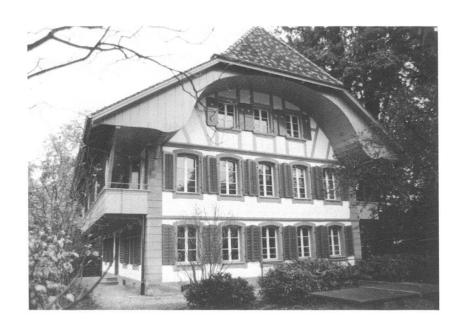
Gfeller-Stock, Wangenstrasse 7: Gesamtansicht nach der Fassaden- und Dachrestaurierung von 2004.

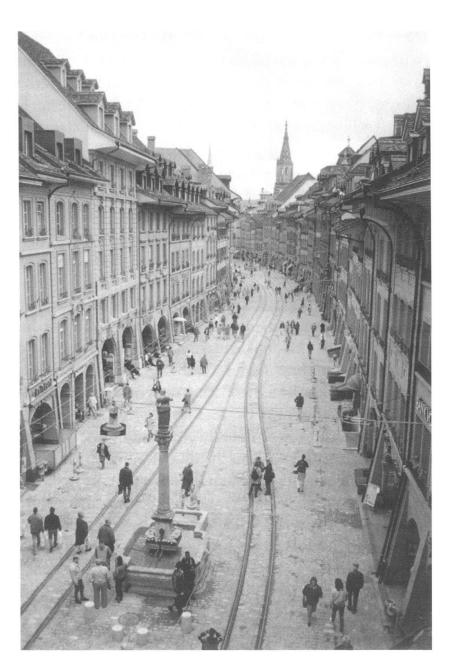
Marktgasse: Neupflästerung nach Abschluss der Sanierung 1995.

- 158 Bereits eingetretene Schäden am Pflasterbelag haben die Probleme einer mit Mörtel vergossenen und zugleich hohen Belastungen ausgesetzten Pflästerung aufgezeigt.
