Bildteil

Zeitschrift: **Berner Zeitschrift für Geschichte und Heimatkunde**

Band (Jahr): **31 (1969)**

BILDTEIL

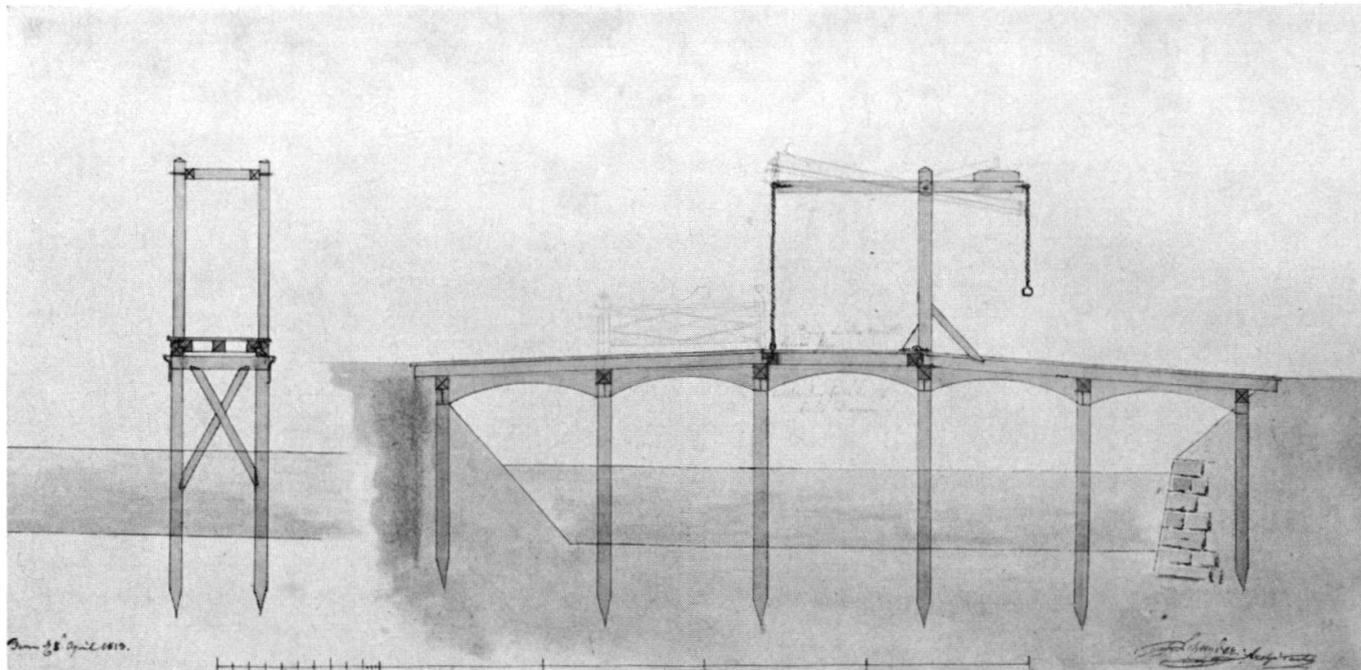
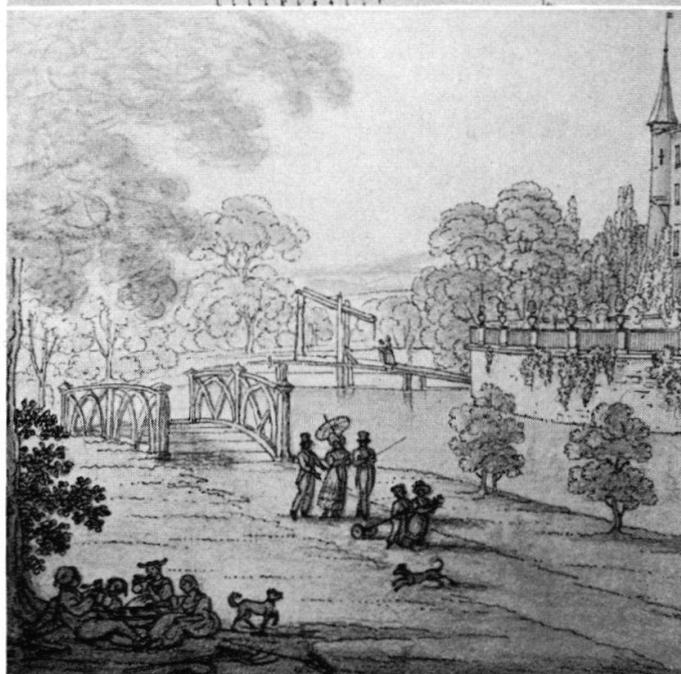
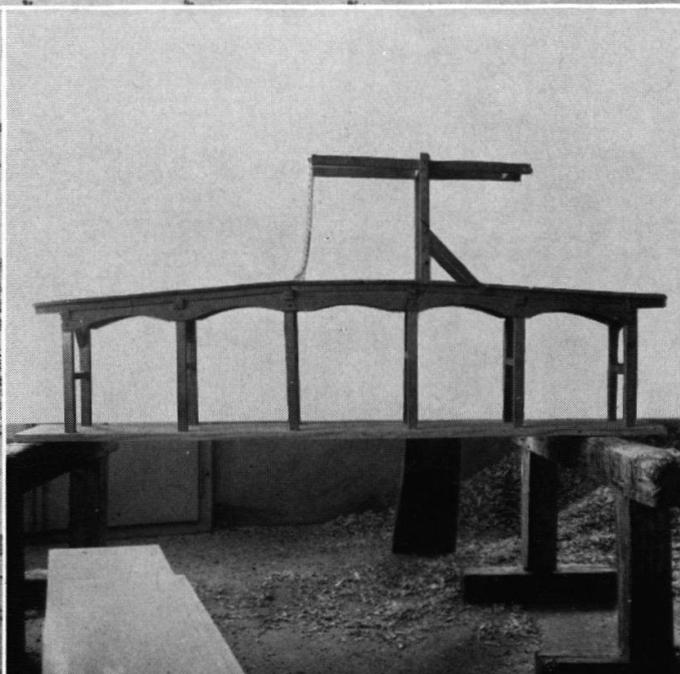
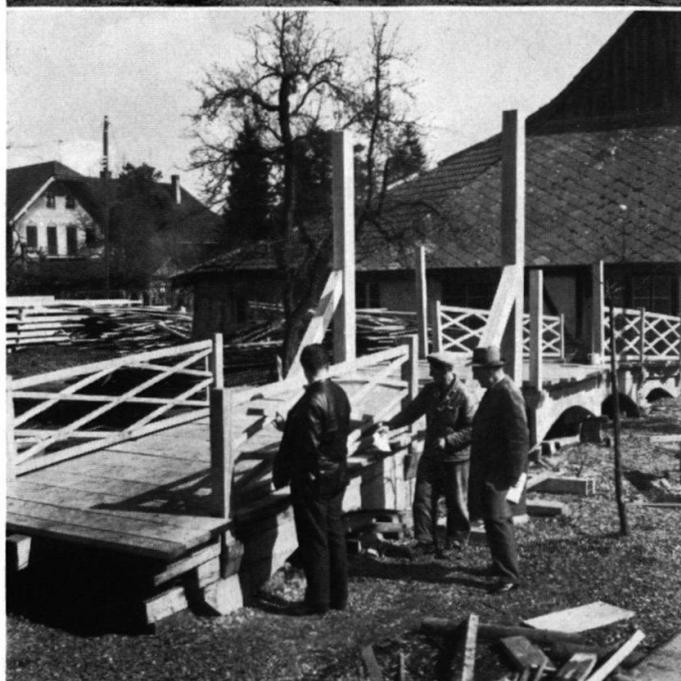
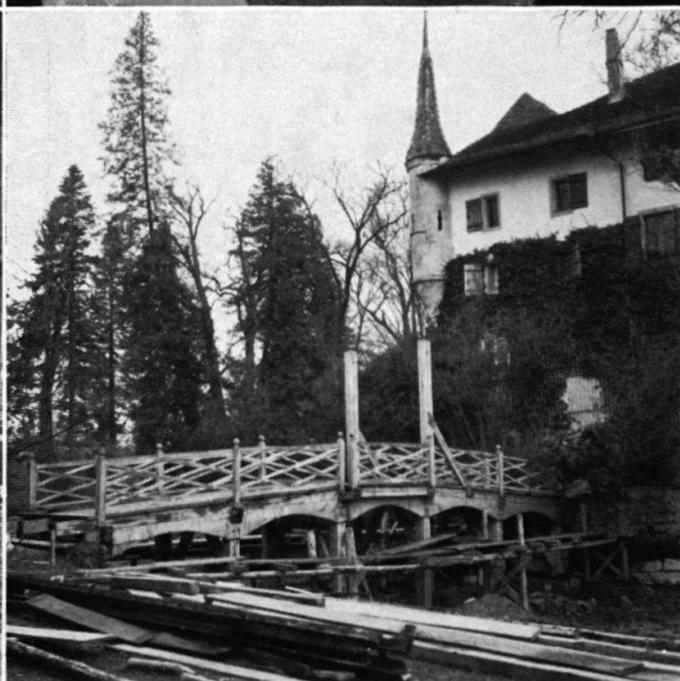
Schloß Landshut, Rekonstruktion der alten Zugbrücke

Oben: Originalplan von Architekt F. Schnyder, 1813

Mitte: Links Zeichnung von Sigmund Wagner um 1830 (Ausschnitt). Rechts Modell von Zimmermeister E. Steffen, Utzenstorf, 1963

Unten: Links Werkplatz. Rechts nach Montage

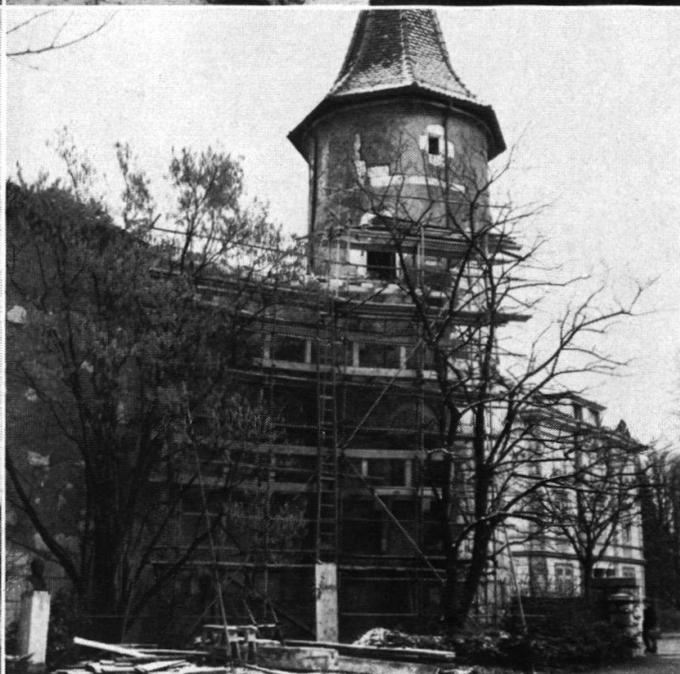
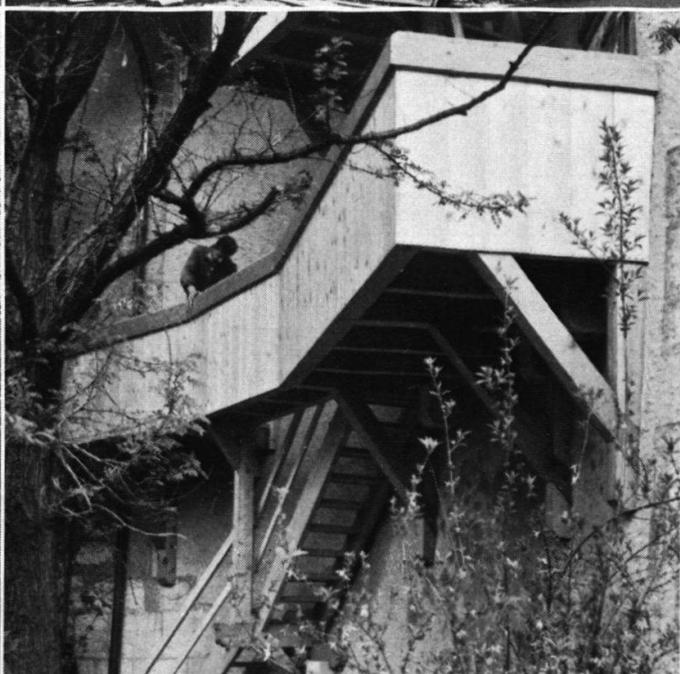
Schloß Nidau, Wehrturm

Oben: Anbau aus dem 19. Jahrhundert; Ablösung infolge Senkung

Mitte und unten: Nach Abbruch des Anbaues; Erstellung der Holzlauben und Zugangstreppen

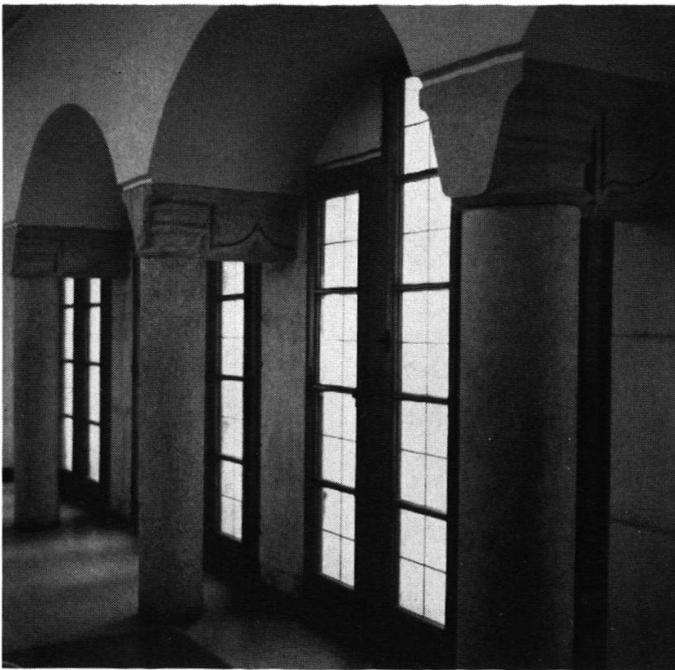
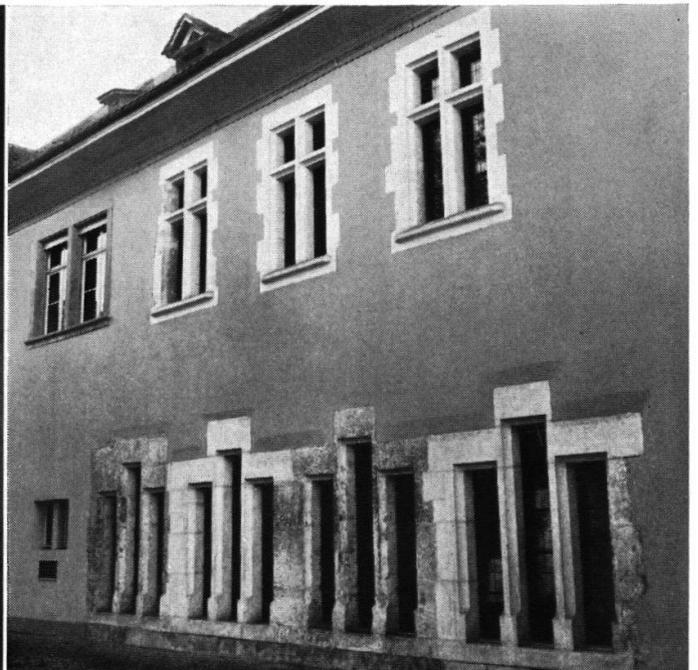
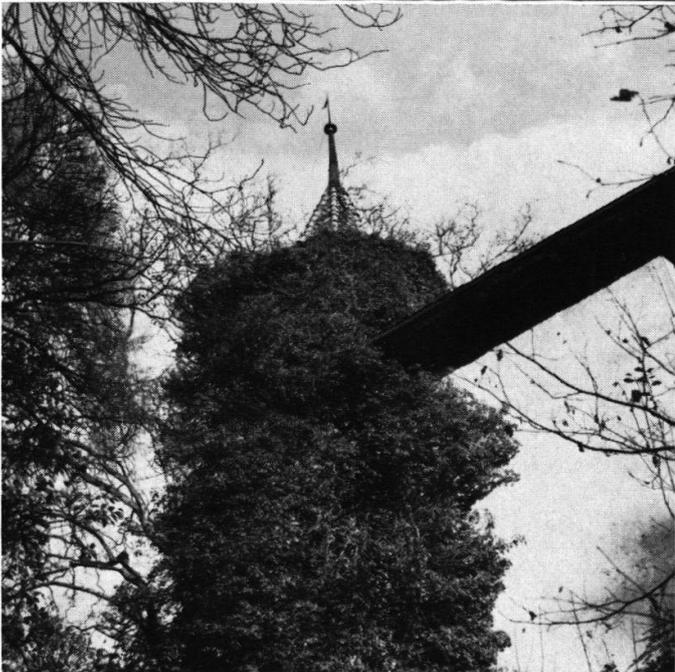
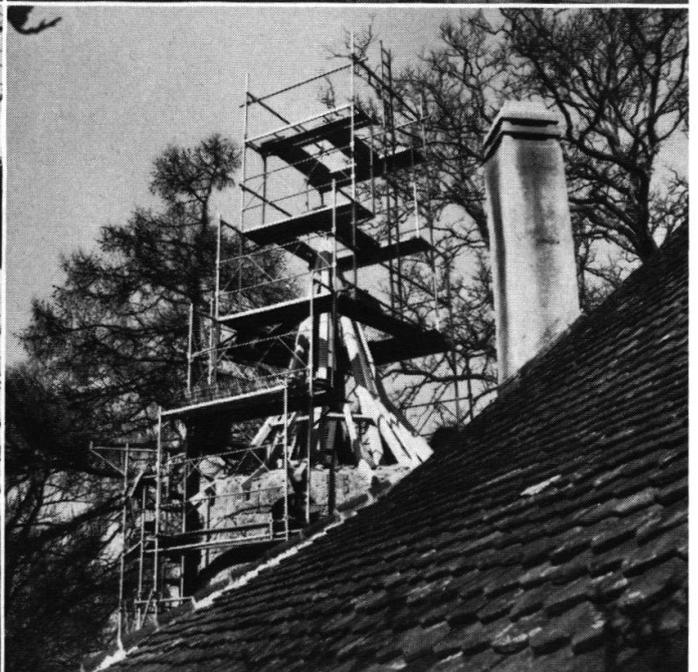
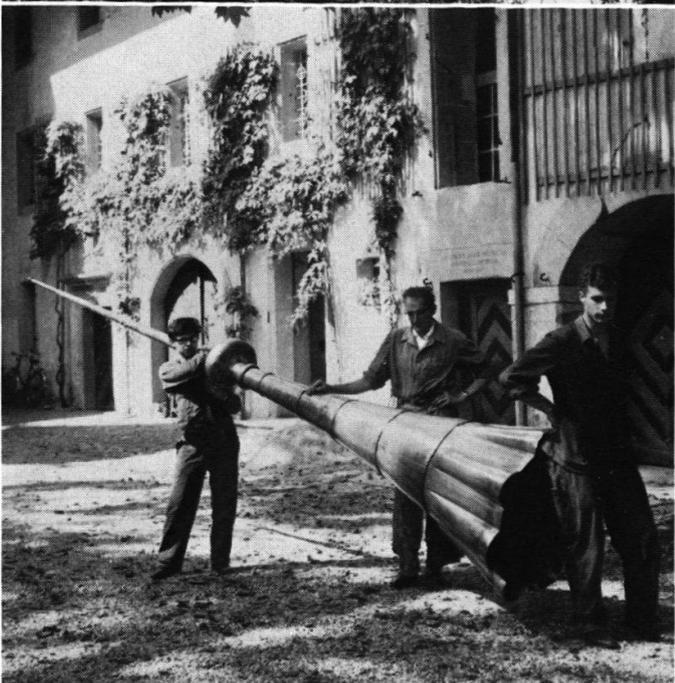
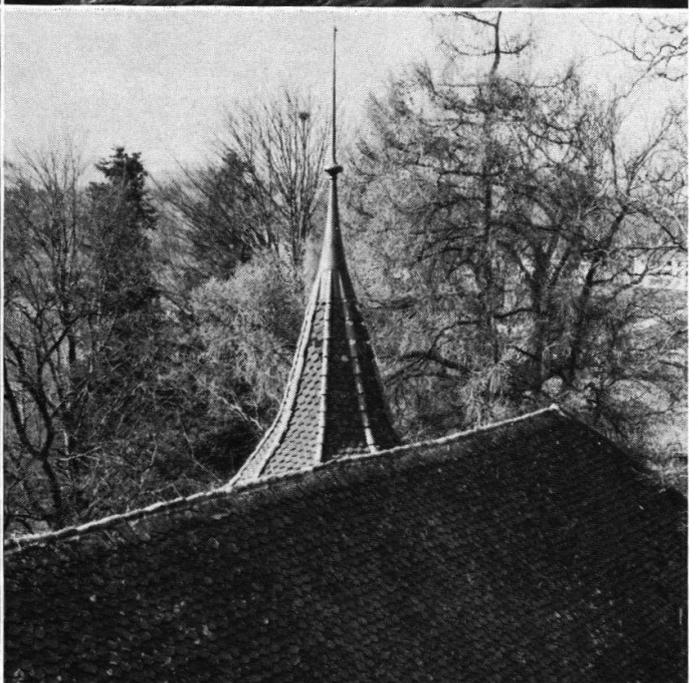
*En haut: Delémont, Châtelet, fenêtres gothiques après restauration et meneaux en calcaire et aux chapiteaux profilés
Mitte und unten: Schloß Landshut, Gefängnisturm; Restaurierung; Aufsetzen einer neuen Helmspitze aus Kupfer*

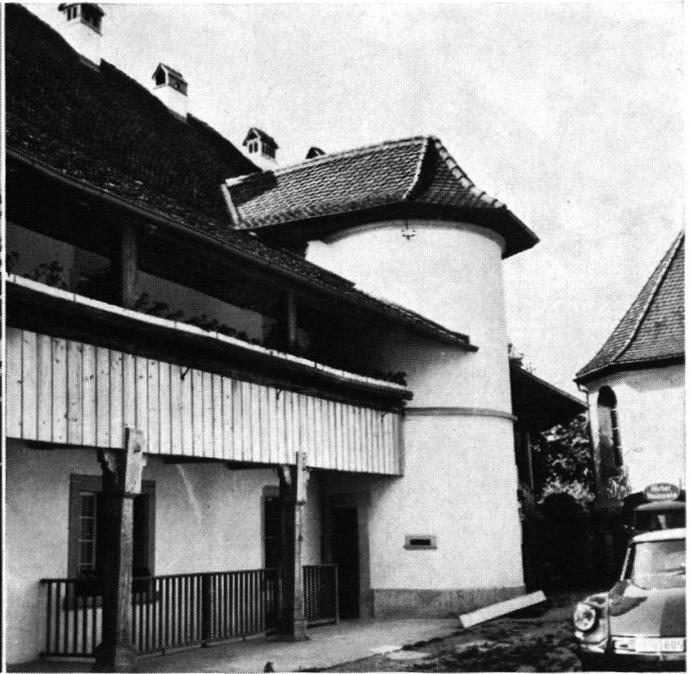
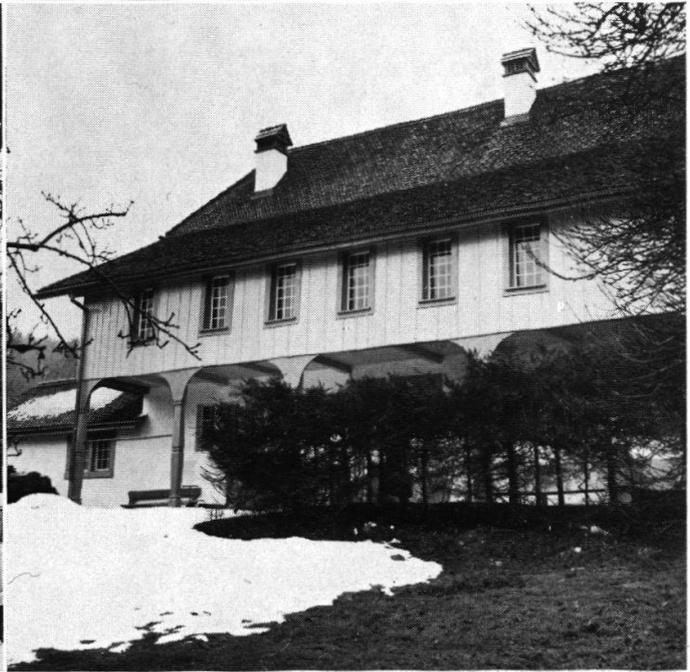
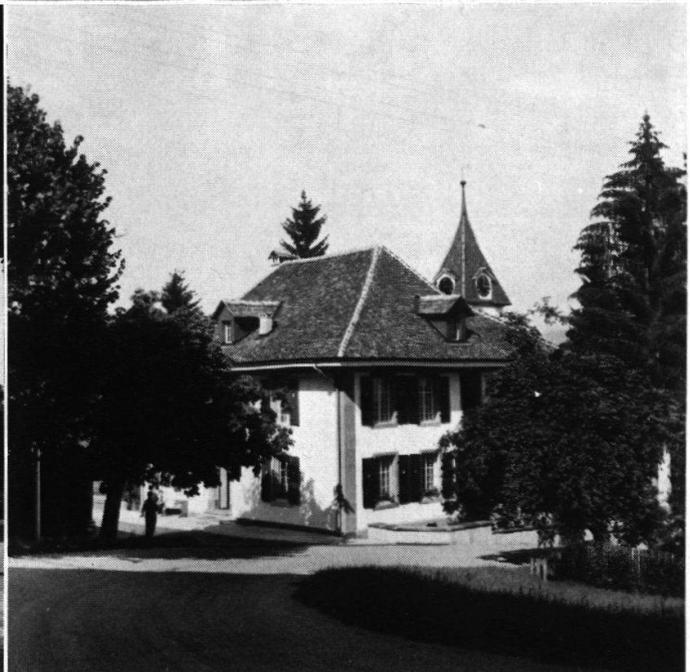
Pfarrhäuser

Oben: Köniz, vor und nach Restaurierung

Mitte: Köniz, Herausschälen des Riegbaues aus dem 17. Jahrhundert

Unten: Rüegsau, vor und nach Wiederherstellung der alten Dachform

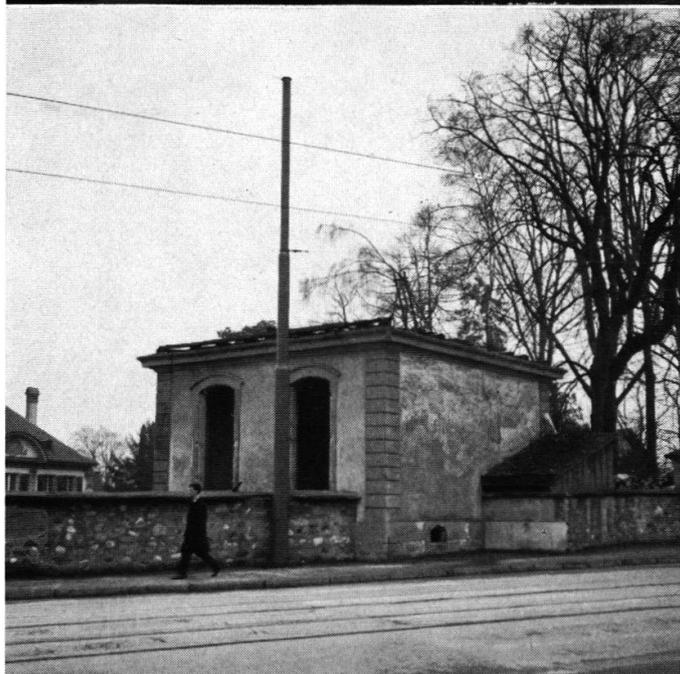
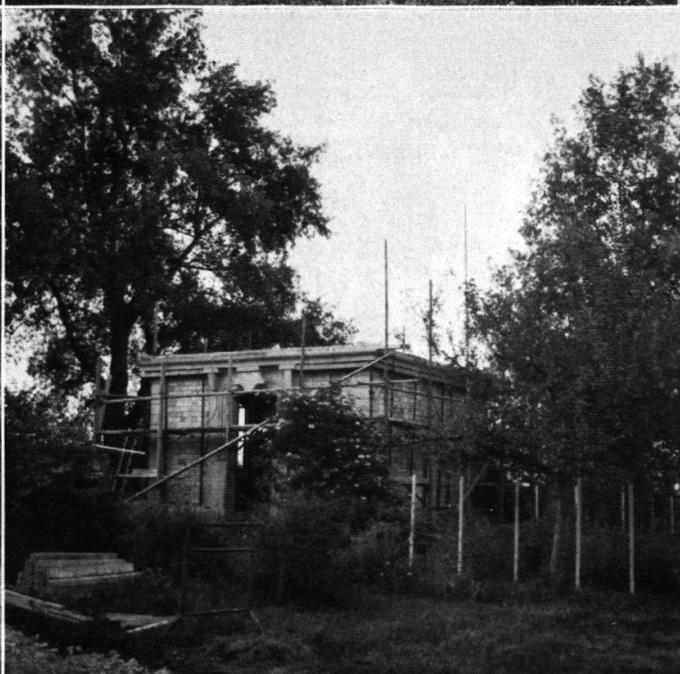
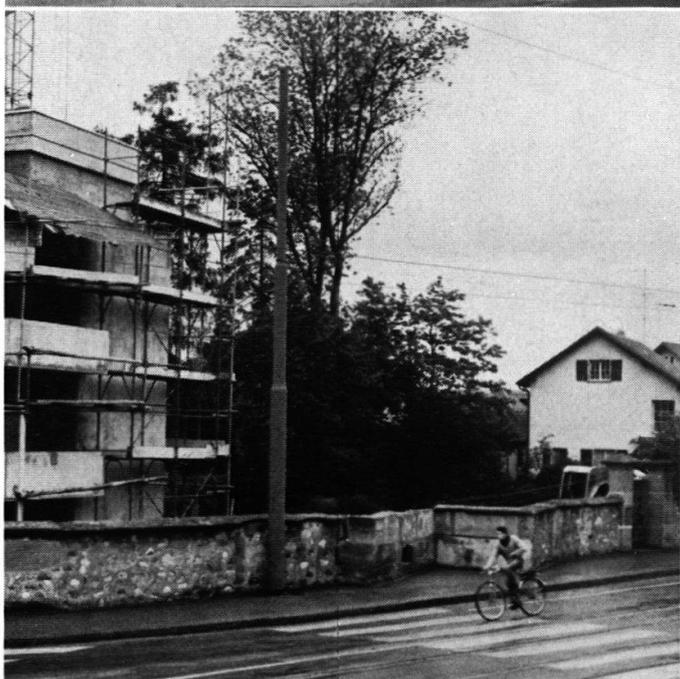
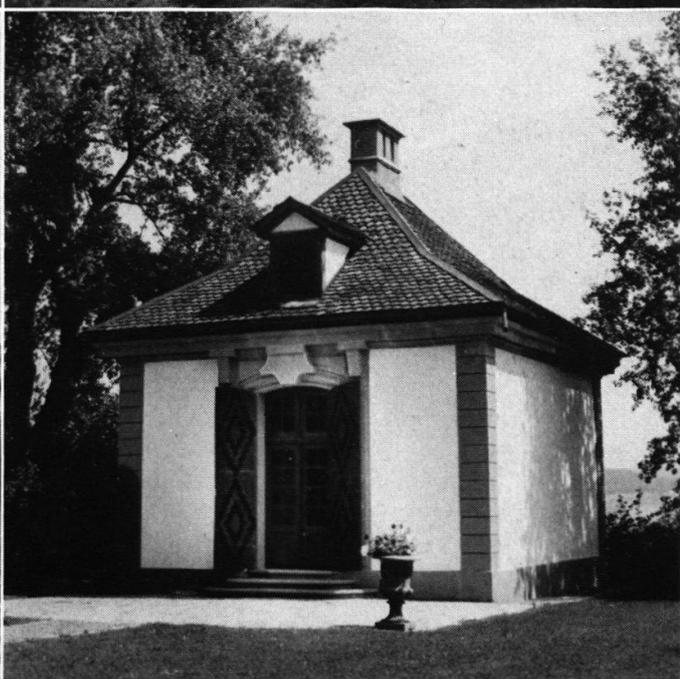
Wabern, Pavillon des ehemaligen Lindtgutes, Versetzung nach Belp

Oben: Am alten Standort in Wabern

Mitte: Abbruch in Wabern und Wiederaufbau in Belp

Unten: Links: Neubau; in der Mauer Reste der Sockelpartie des Pavillons. Rechts: Nach Rekonstruktion in Belp

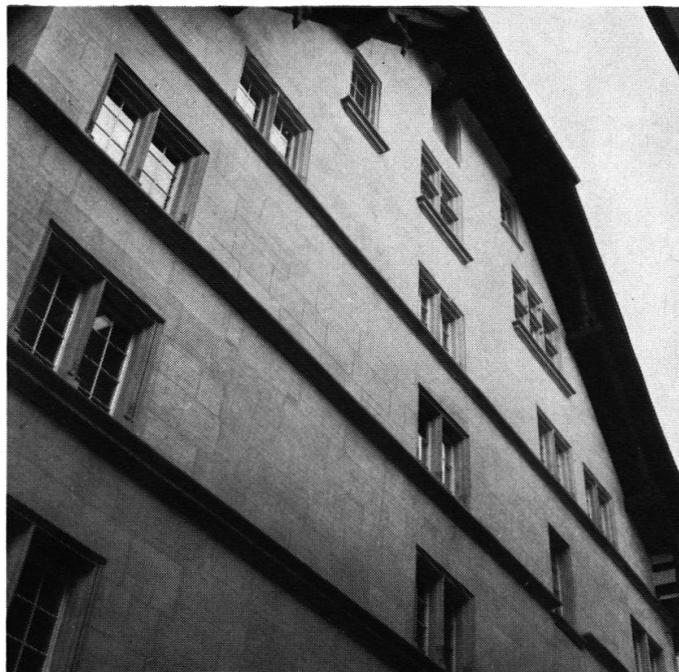
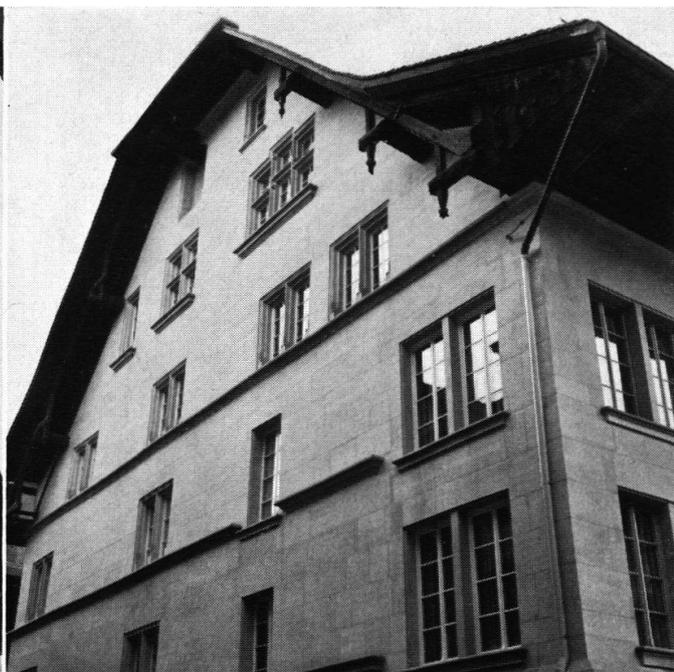
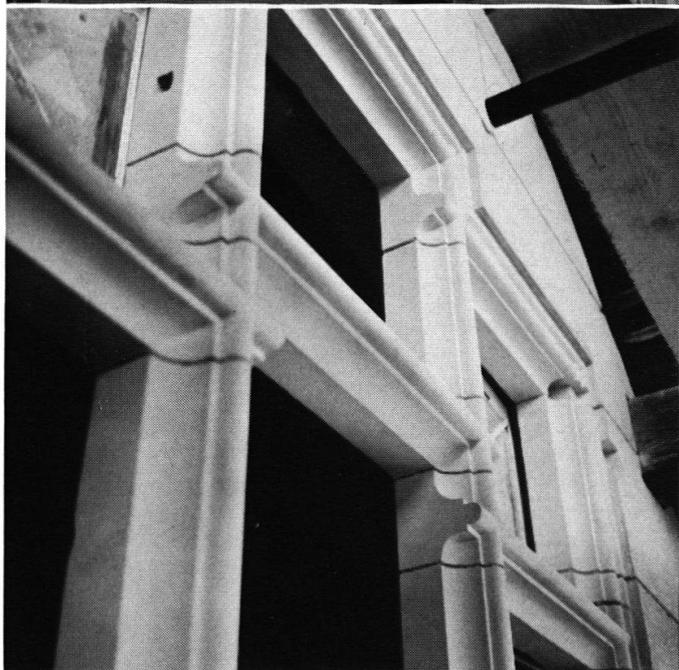
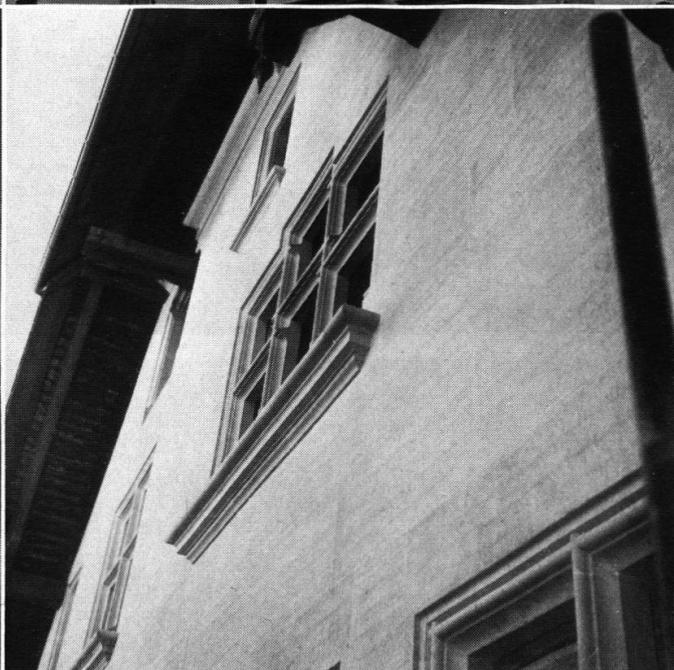
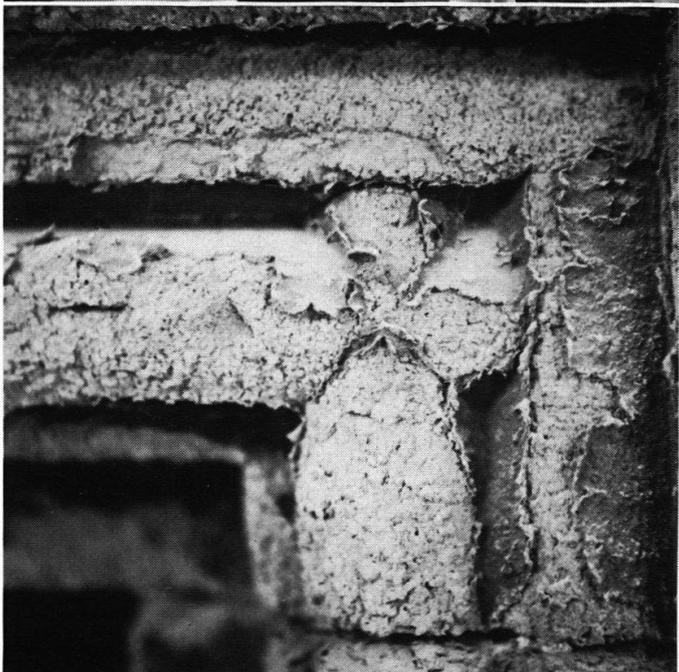
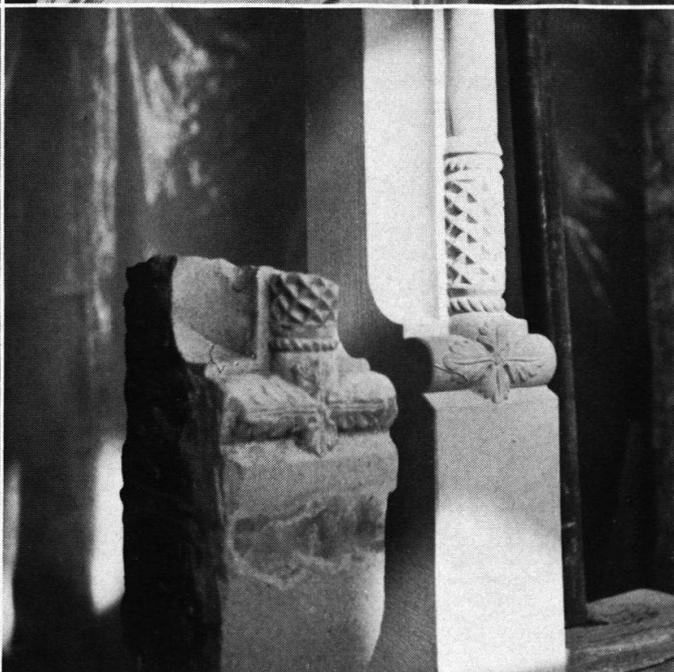
Burgdorf, Haus zum Ochsen, erbaut 1627/1629

Oben und Mitte: Restaurierte Fassade

Unten: Links völlig zersetzter Sandstein. Rechts Original und Kopie eines Stabfußes

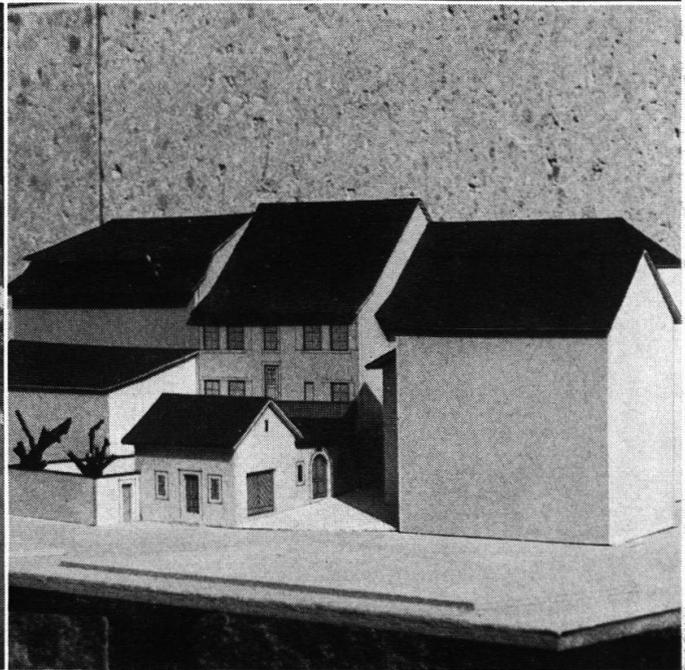
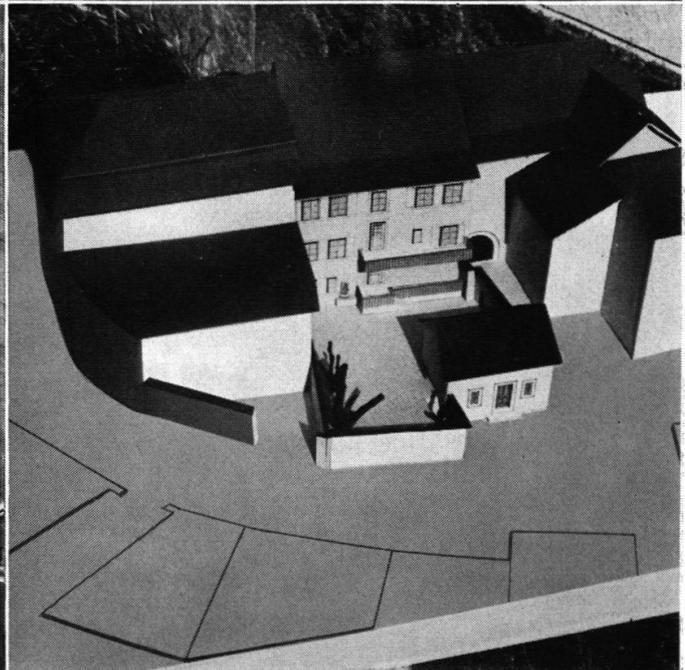
St-Ursanne, maison du médecin Dr A. Haenle, transformation de l'ancien abattoir en garage

A gauche: Travaux en exécution

A droite: Maquette, illustrant la transformation

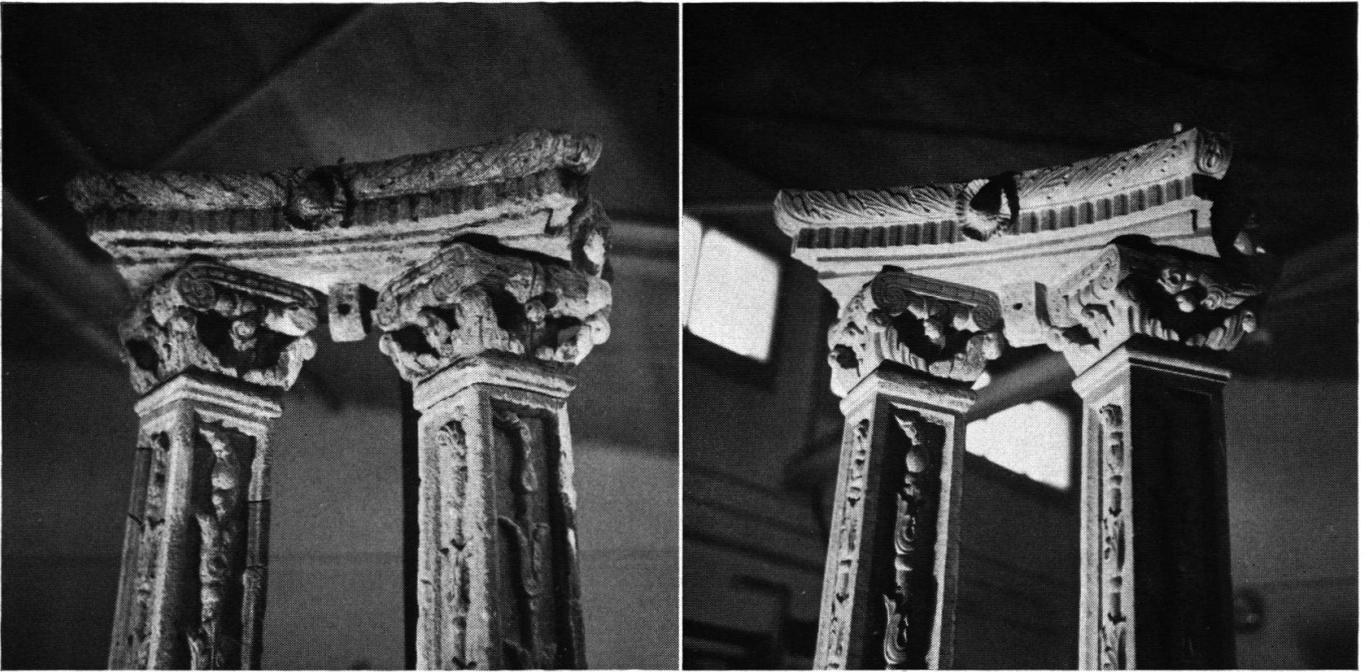
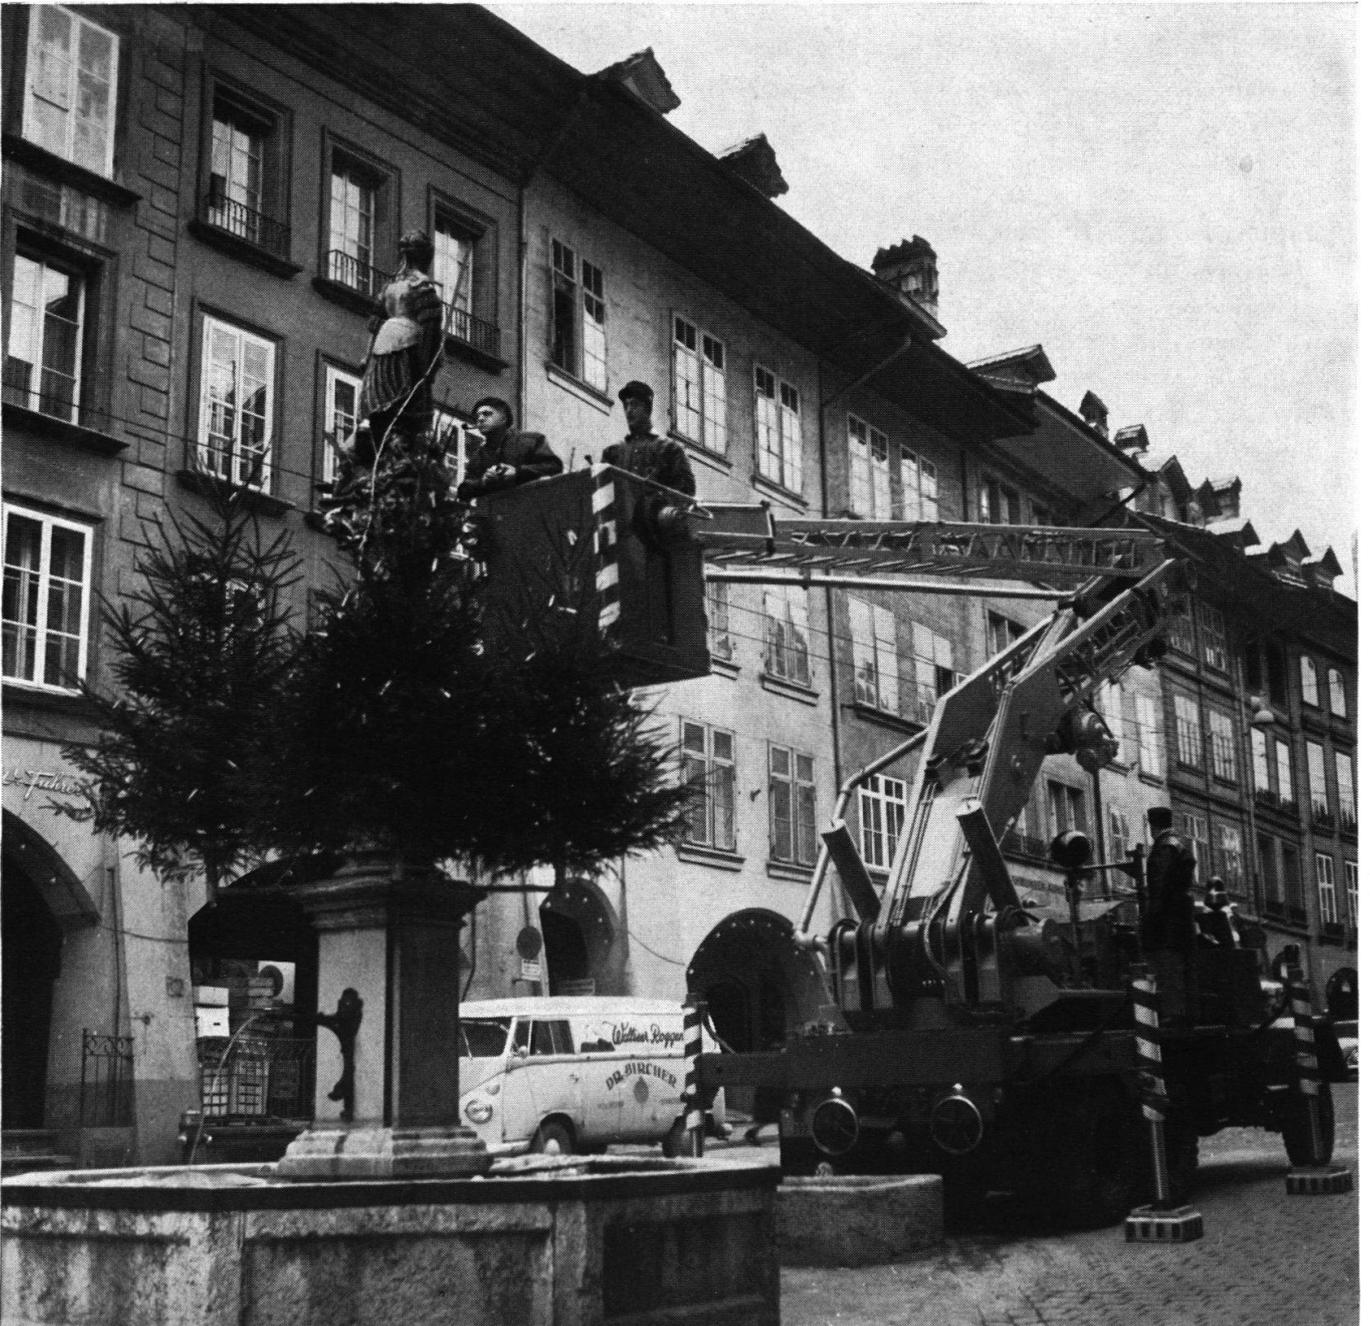
En haut : Porrentruy, Fontaine de la Samaritaine, détails des colonnes : originaux et copies

Unten : Bern, Gerechtigkeitsbrunnen, Restaurator Hans A. Fischer untersucht den Zustand der Brunnenfigur vom Spezial-Hebefahrzeug der Berner Feuerwehr aus
