Private Bauten

Zeitschrift: **Berner Zeitschrift für Geschichte und Heimatkunde**

Band (Jahr): **55 (1993)**

4. PRIVATE BAUTEN

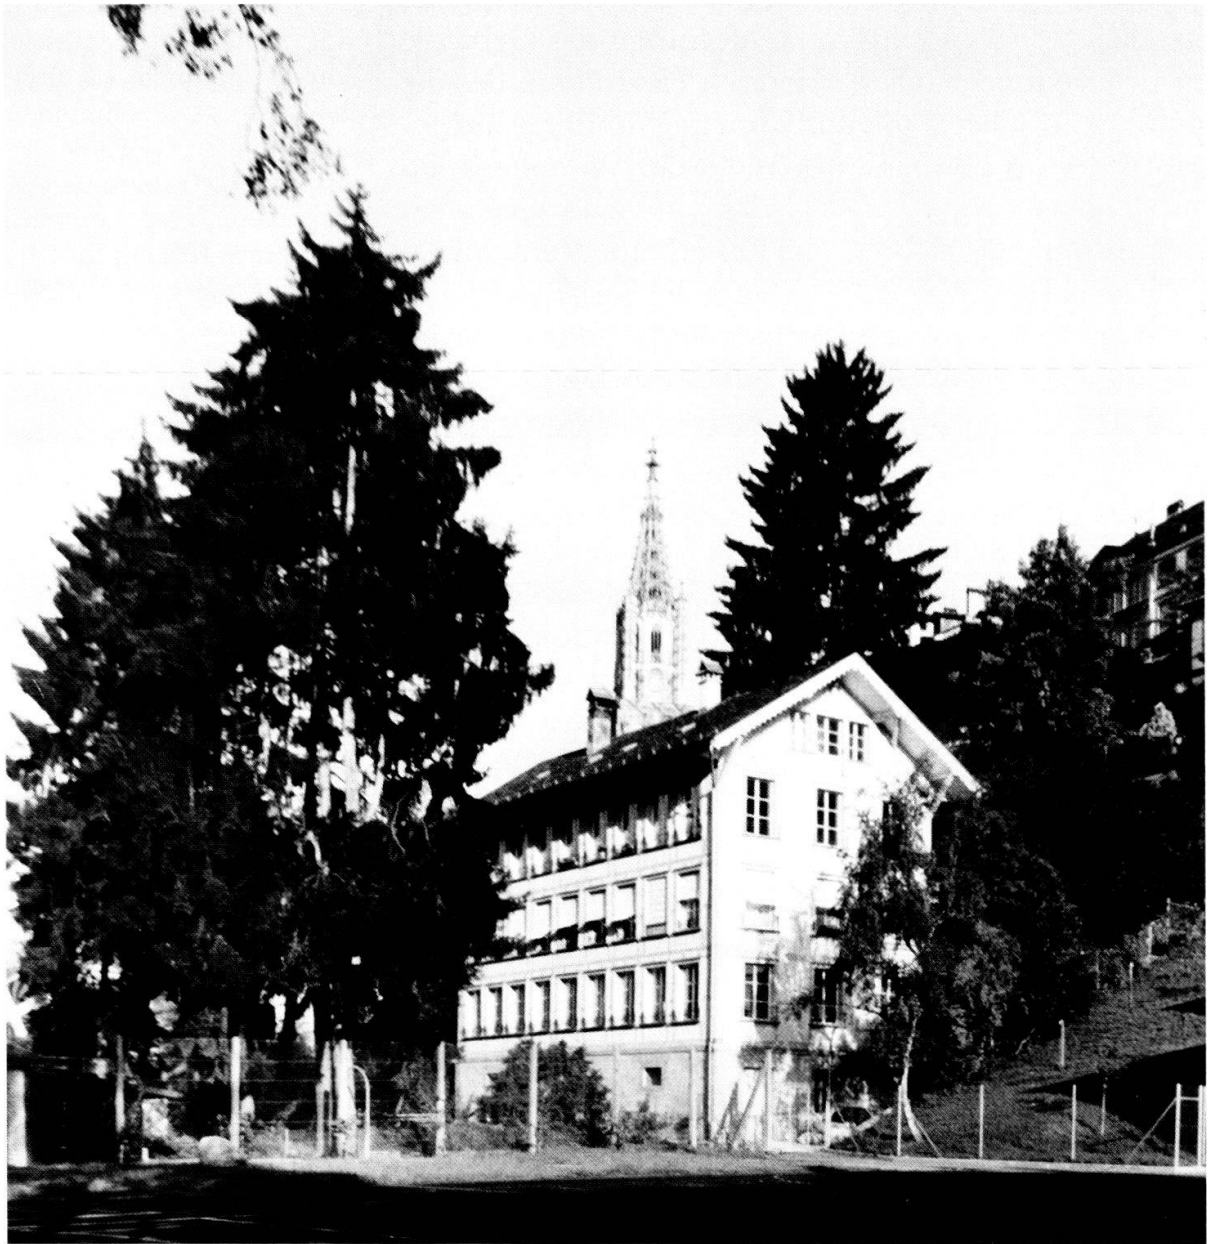
Schiffhalle 12: Hauptansicht der ehemaligen Seidenfabrik Simon.

Die Westfassade ist wieder mit Naturschiefer verkleidet; einst vermauerte Fenster wurden wieder geöffnet. Die Farbigkeit der riesigen Fassaden basiert auf dem jüngeren, der Wohnnutzung des 19. Jahrhunderts zuzuordnenden Farbkonzept mit unterschiedlich hellen Grüntönen und himmelblauer Dachuntersicht.

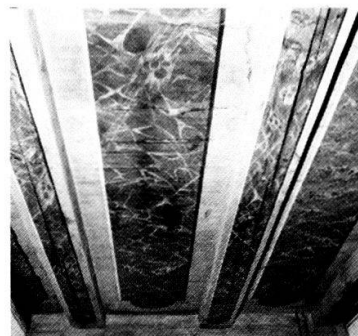
Ausschnitt der bemalten Balkendecke des späten 17. Jahrhunderts an der Brunngasse 10.

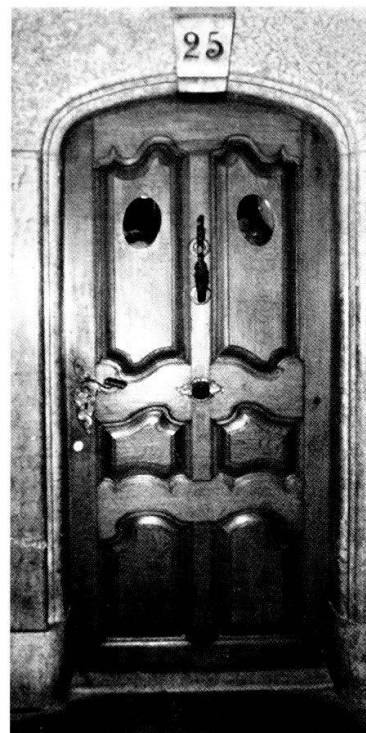
Kramgasse 25: Hauseingangstüre.

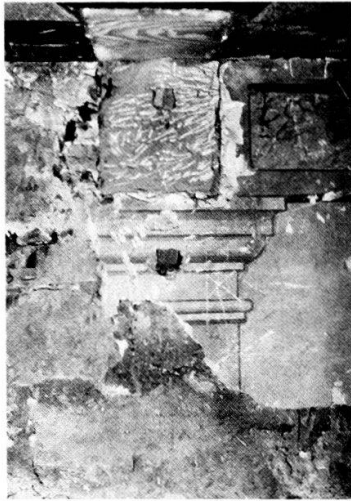
Marktgasse 55: Fragment einer architekturbetonenden Dekorationsmalerei in einem Hofzimmer des westlichen Hausteils.

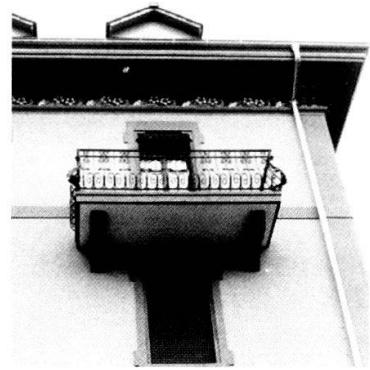
*Berchtoldstrasse 11–15:
Detail der renovierten Fassade
mit Dachkranz-Fries und
Balkongitter.*

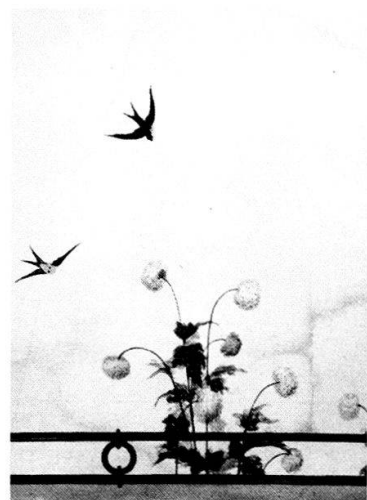
*Gesellschaftsstrasse 14: Aus-
schnitt aus dem 1991 restau-
rierten Deckengemälde.*

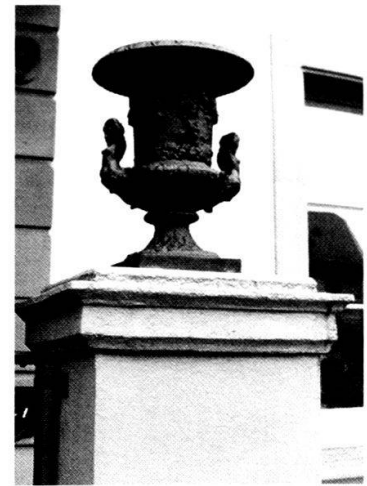
Gusseiserne Schale am Mey-Haus aus der Bauzeit.

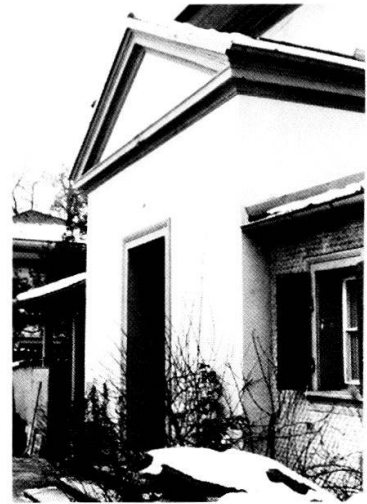
Schiferli-Gut: Der klassizistische Portikus vor dem Abbruch.
